SANKILAN PÄÄRAKENNUKSEN RAKENNUSTEKNINEN KUNTOARVIO

Tuomas Heikkinen

Opinnäytetyö
Joulukuu 2015
Rakennusalan työnjohto

HEIKKINEN, TUOMAS:
Structural Condition Evaluation for the Main Building of Sankila

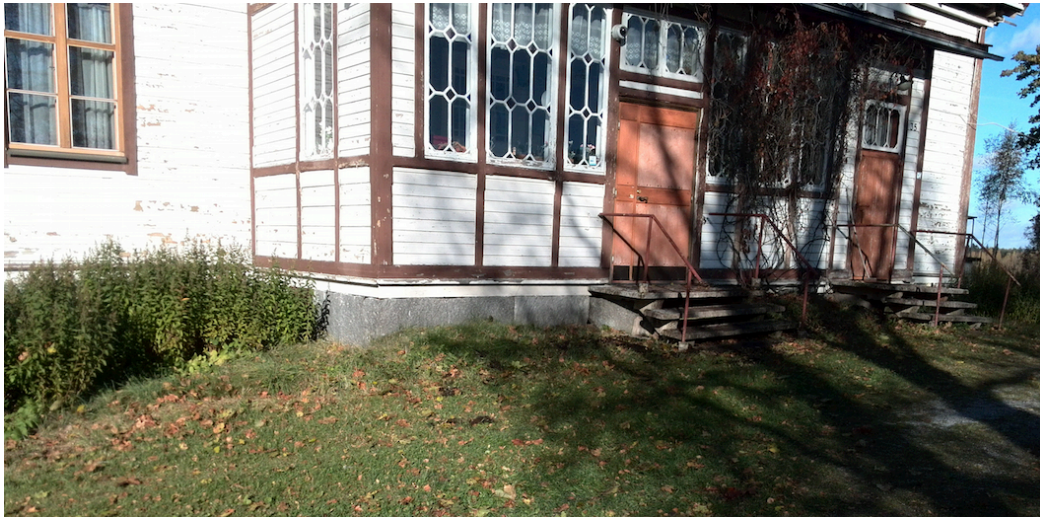
Kuva 1. Yleiskuva sisäänkäynnin edustalta

Kuntoluokka: 2

Maanpinnan kallistukset rakennuksen ympärillä ovat pääosin riittävät ja pintavedet valuvat rakennuksesta pois päin. Kuitenkin rakennuksen koillispäädyssä sijaitsevan maakellarin edustalla maanpinta kallistuu kellariin päin. Pintavedet valuvat kellarin sisään ja kellarin lattiassa on havaittavissa routavaurioita. Myös rakennuksen pohjoisnurkassa maanpinta kallistuu hieman rakennukseen päin. Rakennuksen sisäänkäyntien välissä maanpinta ulottuu alimpaan hirsikertaan asti. Rakennuksessa ei ole ollenkaan salaojitusta, mutta salaojitus ei ole välttämättä tarpeen johtuen rakennuksen sijainnista kalliolla.

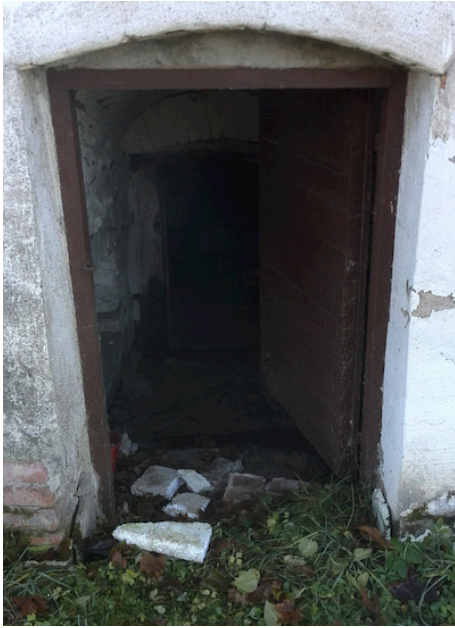
Kuva 2. Kellarin oviaukko

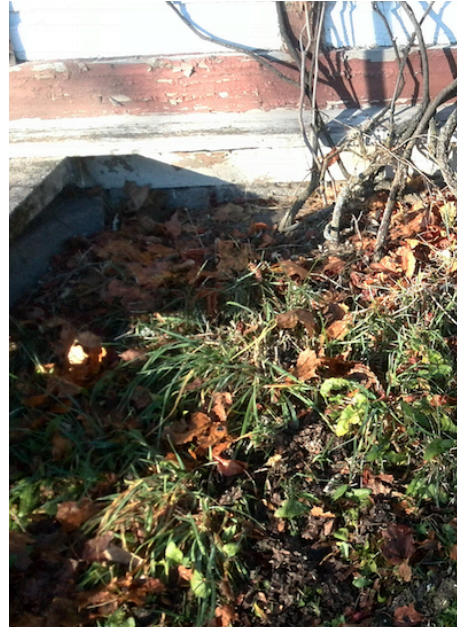
Kuva 3. Sisäänkäyntien välinen maanpinta

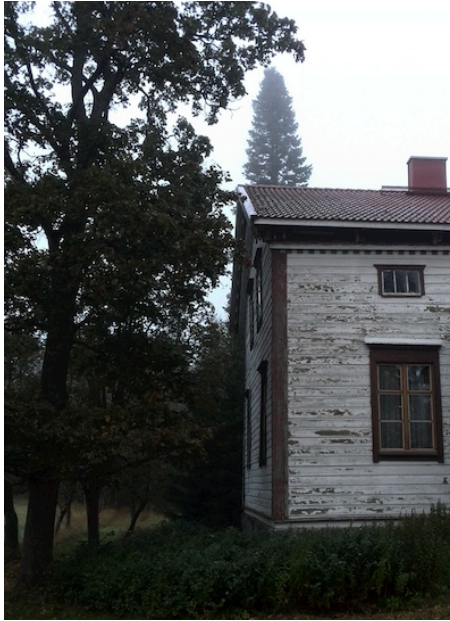
Kuntoluokka: 3

Rakennuksen piha-alueella kulkuväylät ovat hiekkapintaisia. Muilta osin rakennuksen vierustat ja piha-alueet ovat nurmipintaisia. Rakennuksen lounaispäätyyn ja takaseinustalle on istutettu paljon pensaita, jotka ovat kosketuksissa rakennuksen kanssa. Rakennuksen lounaispäädyssä on suuri vaahtera, jonka ylimmät oksat yltävät vesikaton päälle. Hiekkapäällysteiset kulkuväylät ovat nurmettuneet, mutta niillä ei havaittu muita vaurioita.

Kuva 4. Vaahtera rakennuksen
päädyssä

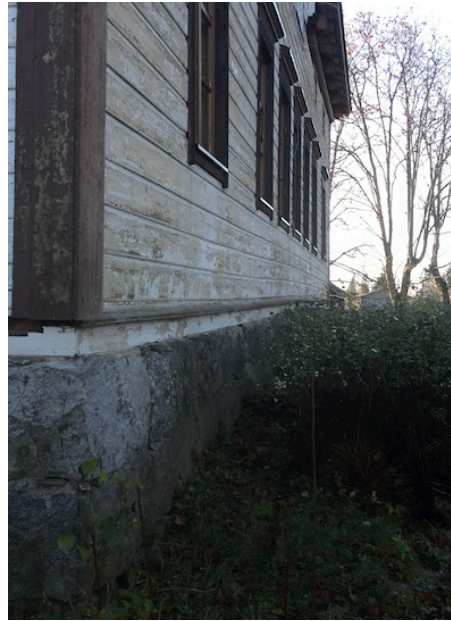
Kuva 5. Pensaat rakennuksen
vierustalla

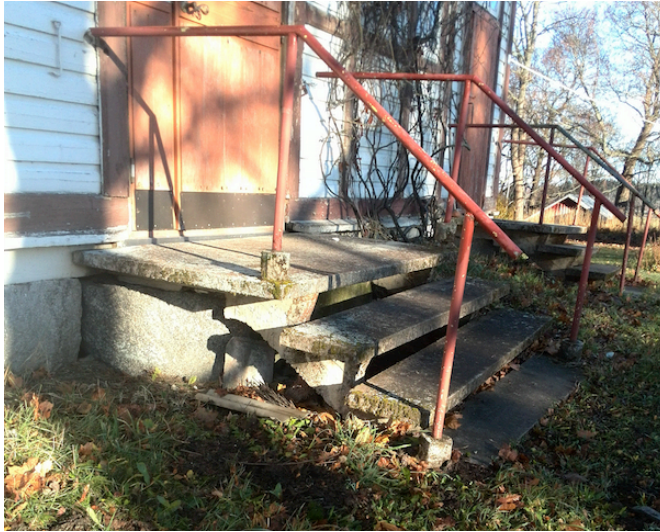
Kuntoluokka: 1

Sisäänkäyntien betoniportaat ovat heikossa kunnossa ja painuneet. Portaiden metallikaiteet ovat ruostuneet ja portaiden painumisen takia irronneet seinäkiinnikkeistä. Portaat ovat kuitenkin käyttökelpoiset. Rakennuksen koillispäädyssä olevan terassin tiilirunko on halkeillut ja tiilien päällä oleva rappaus rapautunut. Myös terassin metallikaiteet ovat ruostuneet.

Kuva 6. Sisäänkäynnin betoniportaot

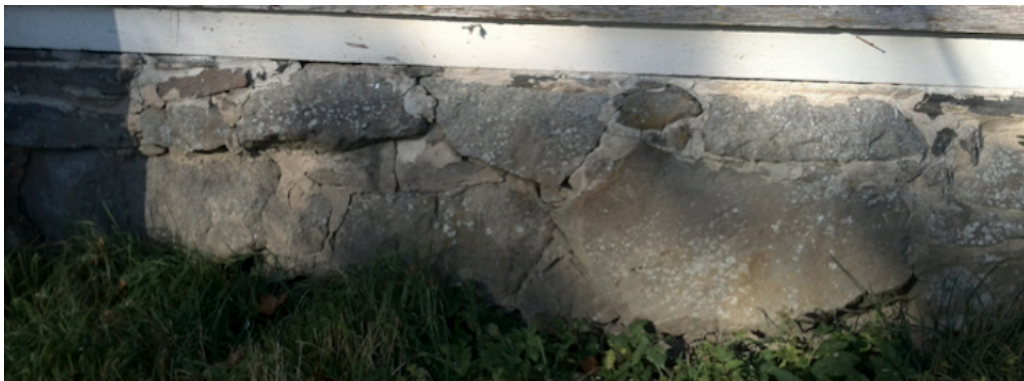
Kuva 7. Yleiskuva rakennuksen kivijalasta

Kuntoluokka: 3

Rakennus on perustettu korkean kivijalan päälle, joka on tehty hakatuista luonnonkivistä. Kivien välissä on laastisaumat, jotka ovat rapautuneet ja paikoin irtoilleet pois. Rakennus on keskeltä tukevasti kallion päällä. Entiseltä käyttäjältä saatujen tietojen mu-

kaan rakennus on perustettu molemmista päädyistä moreenialustalle noin viiden metrin matkalta. Päädyt ovat silminnähtävien painuneet ajan saatossa. Painuminen on kuitenkin havaintojen mukaan pysähtynyt.

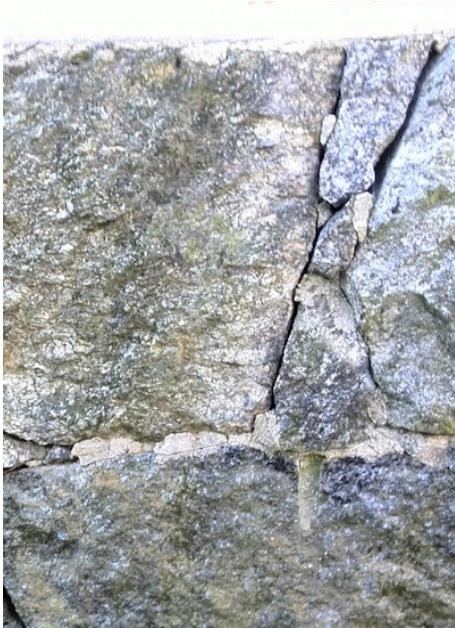
Kuva 8. Rapautunut laastisauma

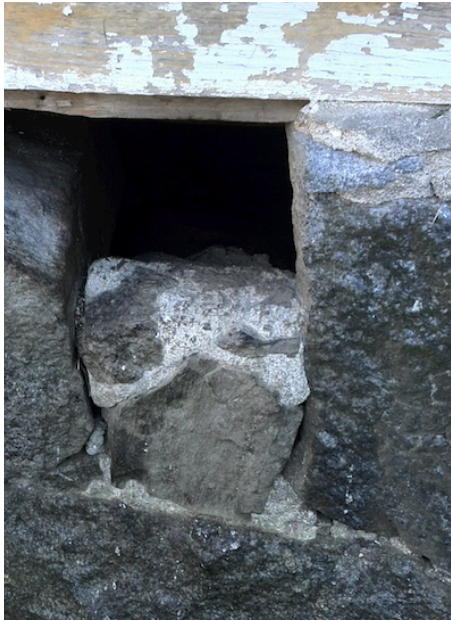
Rakennuksen alapohjan pääasiallisina kantavina rakenteina toimivat alushirret. Hirret ovat molemmista päistä kivijalan päällä, ja keskellä niitä kannattelee hirsi- ja kivipilarit. Rakennuksessa on tuulettuva alapohja eli rossipohja. Se tuulettuu takaseinustalla olevien tuuletusaukkojen ja kiviperustusten rakojen kautta. Tuulettuvassa alapohjassa ei ole aistinvaraisesti havaittavissa kosteutta.

Entisen käyttäjän mukaan alapohjan eristeenä on käytetty ruumenia eli puintijätettä, sammalta ja savea. Alapohjarakenteissa ei havaittu vaurioita. Tuulettuvassa alapohjassa on kuitenkin havaittu eläimiä, kuten supikoiria. Ne saattavat aiheuttaa alapohjarakenteisiin esimerkiksi lahovaurioita. Lisäksi talon alla on paljon ylimääräistä tavaraa.

Kuva 9. Alapohjan tuuletusaukko

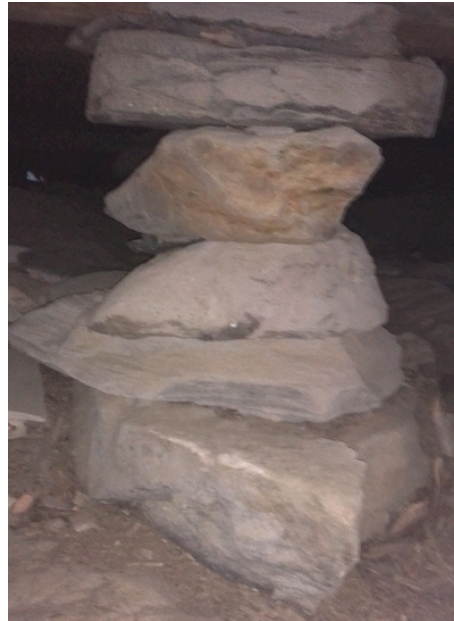
Kuva 10. Alapohjaa kannatteleva kivipilari

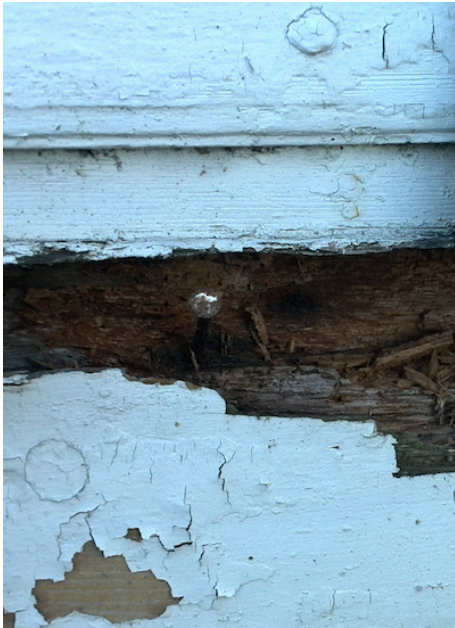
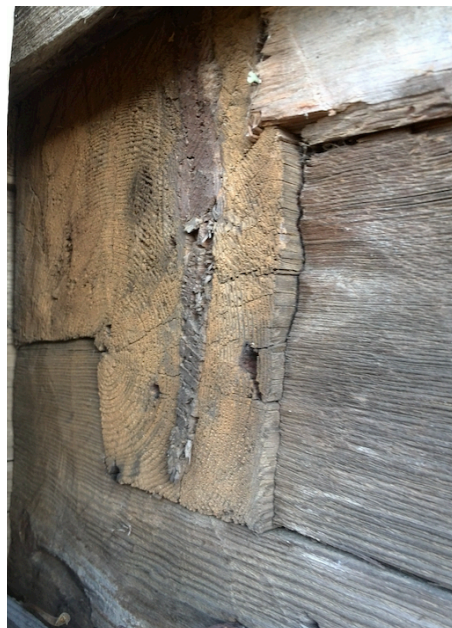
Kuntoluokka: 3

Rakennuksen kantavana runkona toimii hirsikehikko. Hirret on sidottu toisiinsa nurkka-liitoksin, jotka on toteutettu lyhyinä. Rungon tilkkeenä on entisen käyttäjän mukaan käytetty pellavarivettä ja sammalta. Runko on vääntynyt perustusten painuman vuoksi. Hirsien kuntoa ja kosteutta ei pystytty tarkastamaan, koska runko on peitossa molemmilta puolilta. Talon molemmissa päädyissä julkisivulaudoituksessa oli aukko, joista näkyvät hirret olivat lahonneita. Kuitenkaan niiltä osilta, jossa julkisivulaudoitus on säilynyt ehjänä suojaamassa hirsirunkoa, ei oleteta olevan lahovaurioita.

Kuva 11. Lahonnut hirsi julkisivu- Kuva 12. Hirsien nurkkaliitos
laudoituksen alla

- Hirsirungon kunnan tutkiminen julkisivulaudoituksen korjausten yhteydessä. Lisätietoja kohdassa 4.2.4.

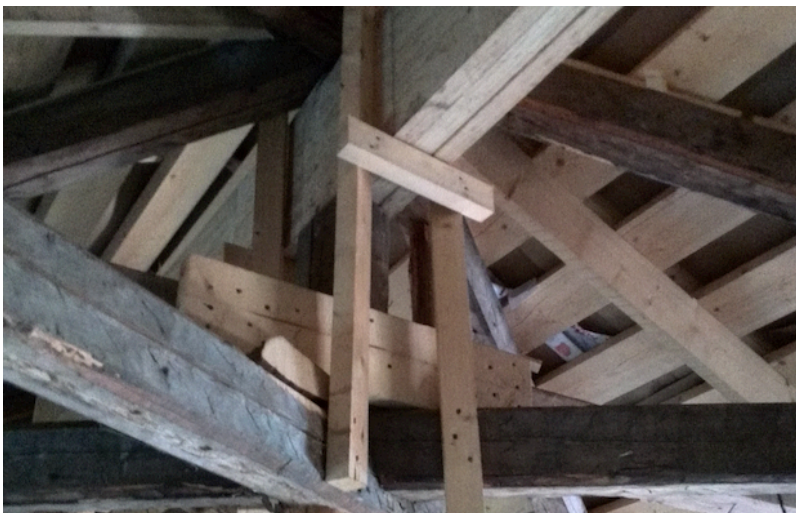
Kuva 13. Kurkihirsirakenne ja kattotuolit

Kuntoluokka: 5

Rakennuksen kantavan yläpohjarakenteen muodostavat alkuperäiset hirsistä tehdyt kattuolirakenteet, joita on vahvistettu kurkihirrellä. Kurkihirsi on tehty kolmesta liima-puupalkista. Yläpohjassa ei ole eristeitä ja vintti toimii kylmänä tilana. Yläpohja on uusittu täysin vuonna 2008, eikä sen rakenteissa havaittu vaurioita.

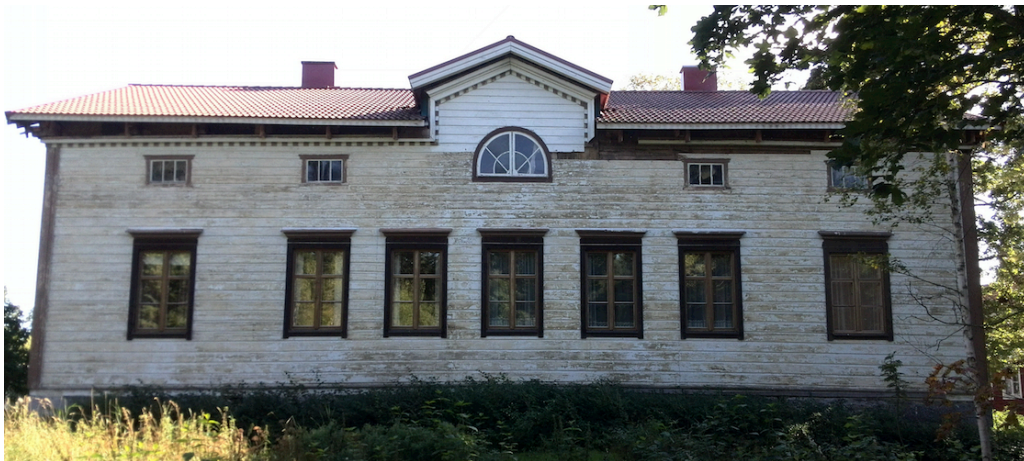
Kuva 14. Rakennuksen takaseinusta

Kuntoluokka: 1

Rakennuksen julkisivuna toimii maalattu julkisivulaudoitus. Laudoituksessa havaittiin yksittäisiä lautoja, joissa on lahovaurioita. Osa julkisivulaudoituksesta on purettu samalla kun rungon ylimpiä hirsikerroksia on uusittu. Laudoituksen alaosassa kulkevat puiset tippalistat. Tippalistoissa on myös havaittavissa lahovaurioita. Rakennuksen nurkkien vuorilaudoitus on huonossa kunnossa, laudat ovat irtoilleet toisistaan ja julkisivulaudoituksesta. Rakennuksen räystäslaudoitus on jäänyt vesikattoremontissa keskeneräiseksi.

Julkisivun maalipintojen yleiskunto on heikko. Maalipinta on pahasti rapistunut kauttaaltaan.

- Julkisivulaudoituksen huoltomaalaus.
- Puuttuvien julkisivulautojen asennus.
- Lahonneiden julkisivulautojen, tippalistojen ja vuorilautojen uusiminen.
- Räystäslaudoituksen viimeistely.

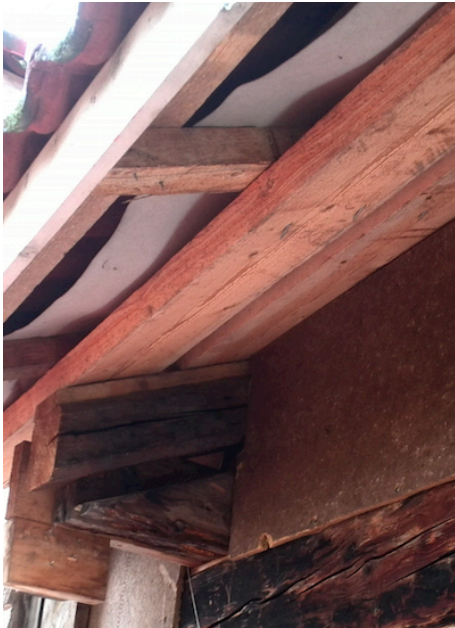
Kuva 15. Keskeneräinen räystäslaudoitus

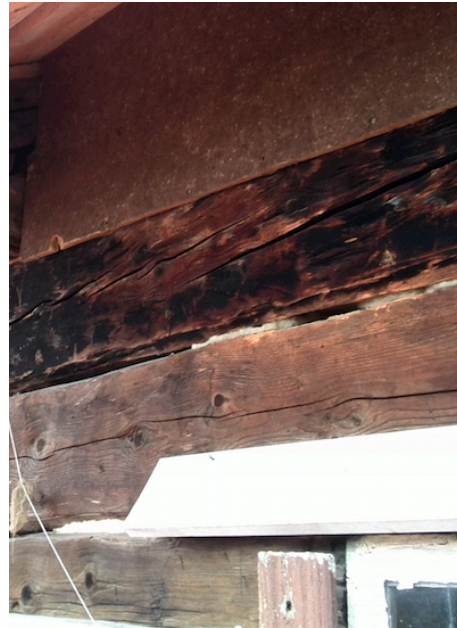
Kuva 16. Puuttuva julkisivulaudoitus

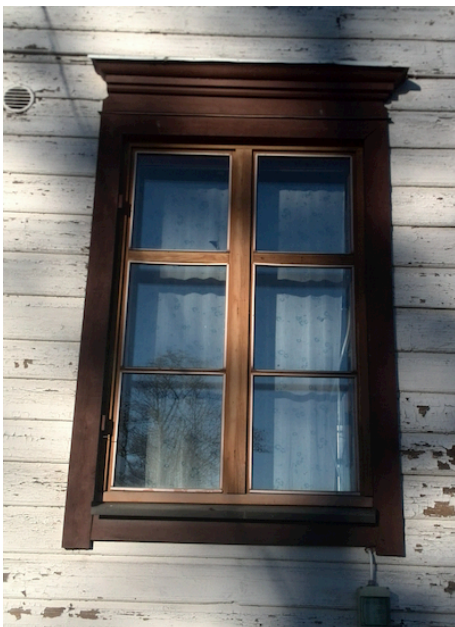
Kuva 17. 1980-luvulla uusittu ikkuna

Kuntoluokka: 3 (uusitut ikkunat), 1 (alkuperäiset ikkunat)

Rakennuksen ikkunoista suurin osa on uusittu 1980-luvulla. Uusitut ikkunat ovat kaksipuitteisia, kolmilasisia puuikkunoita, jotka ovat tyydyttävässä kunnossa. Ikkunoiden puuosia ei ole maalattu. Ulkopuolen vesipellityksissä ei havaittu puutteita ja peite-laudoitus on hyväkuntoinen. Kuistin ja vinttikerroksen ikkunat ovat yksilasisia, eikä niitä ole uusittu. Niiden maalipinnalla havaittiin kulumaa ja lohkeilua sekä ulko-, että sisäpuolella. Pesuhuoneen ikkunaa ei ole uusittu muiden ikkunoiden yhteydessä, ja sitä on yritetty tiivistää villalla ja muovipusseilla.

- Pesuhuoneen ikkunan uusiminen/tiivistäminen.
- Uusittujen puupintaisten ikkunoiden pintakäsittely.
- Kuistin ikkunoiden huoltomaalaus.
- Kuistin katon ja ikkunoiden liitosten korjaus esimerkiksi asentamalla matalamat ikkunat, jotka eivät jää kattorakenteiden sisään.

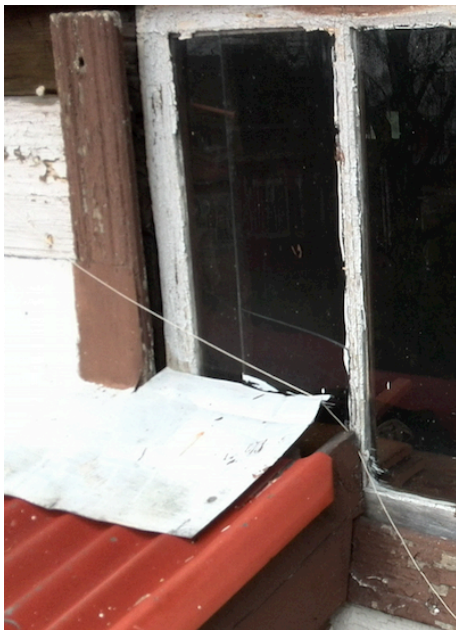
Kuistin peltikaton ja vintin ikkunoiden liitoskohta on toteutettu huonosti. Ikkunaa pitkin valuva sadevesi ja roiskevedet pääsevät valumaan ikkunaa pitkin rakenteisiin, jonka vuoksi kuistin sisäpuolen seinän panelointi on lahonnut.

Kuva 18. Kuistin katon ja vintin ikkunan liitos

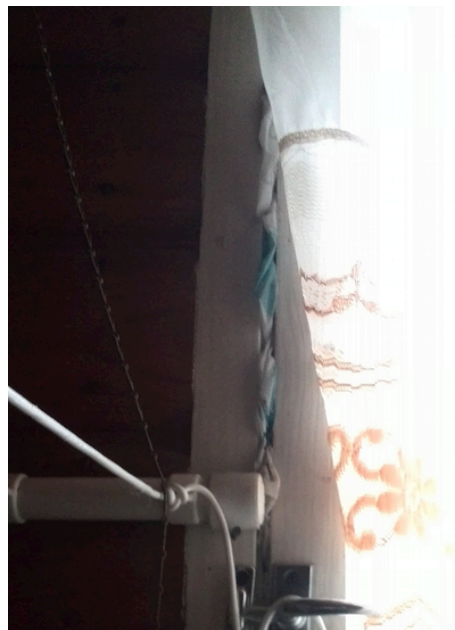
Kuva 19. Pesuhuoneen ikkunan tiivistys

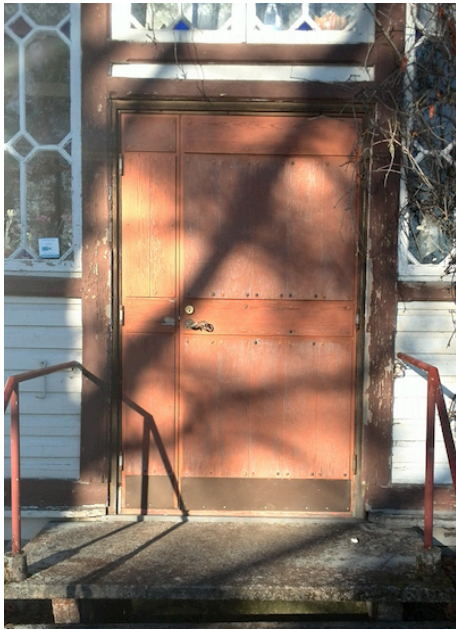
Kuva 20. Pääsisäänkäynti

Kuntoluokka: 2

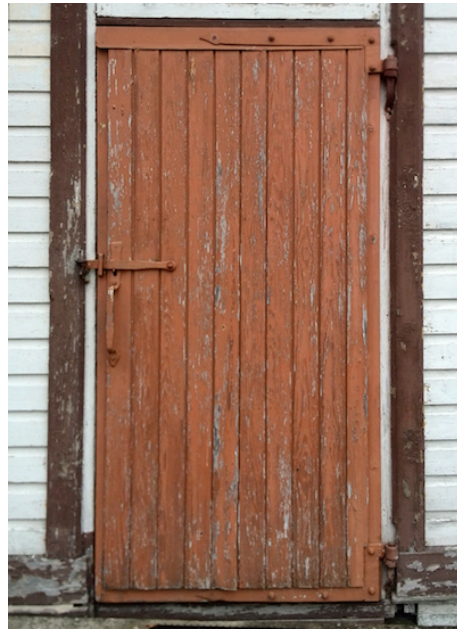
Kuva 21. Keittiön sisäänkäynti

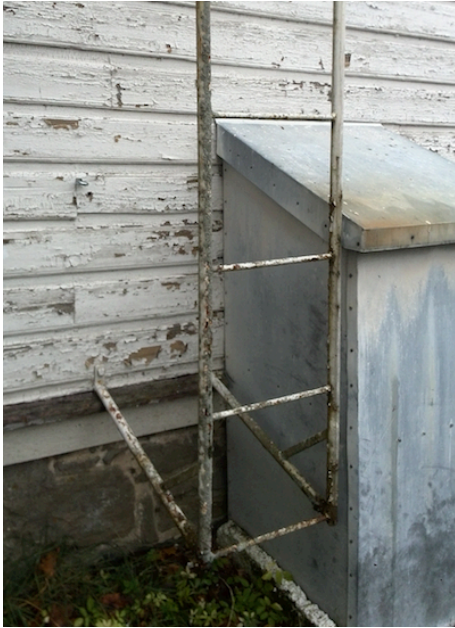
Kuntoluokka: 1

Vesikatolle johtavat palotikkaat sijaitsevat rakennuksen kaakkoissivulla. Tikkaiden yläpään kiinnitykset on katkaistu ilmeisesti vesikaton korjauksen yhteydessä, joten tikkaat ovat erittäin vaaralliset. Tikkaat eivät myöskään täytä nykyisiä lain määrittämiä standardeja. Rakennuksen koillispäädyssä on vanhat metalliset poistumistikkaat 2. kerroksesta. Poistumistikkaat ovat huonokuntoiset.

Kuva 22. Huonokuntoiset palotikkaat

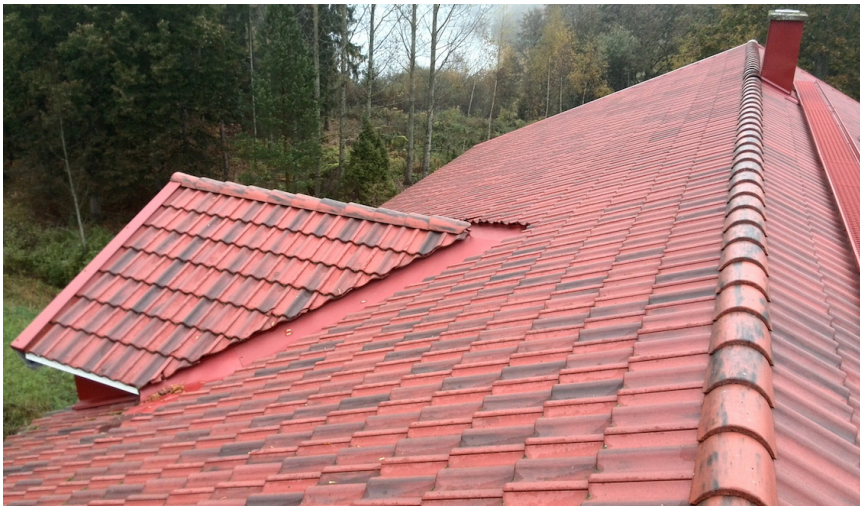
Kuva 23. Yleiskuva tiilikatteesta

Kuntoluokka: 4 (tiilikate), 2 (peltikate)

Betonitiilikatteen yleiskunto hyvä. Kate on täysin uusittu vuonna 2008. Jiirien ja hormien pellitykset ovat hyvässä kunnossa. Tiilikatteessa on havaittavissa pientä likaantumista ja sammaloitumista, joka johtuu rakennuksen lounaispäädyssä olevasta vaahterasta.

- Tiilikatteen pesu.
- Peltikatteen huoltomaalaus.

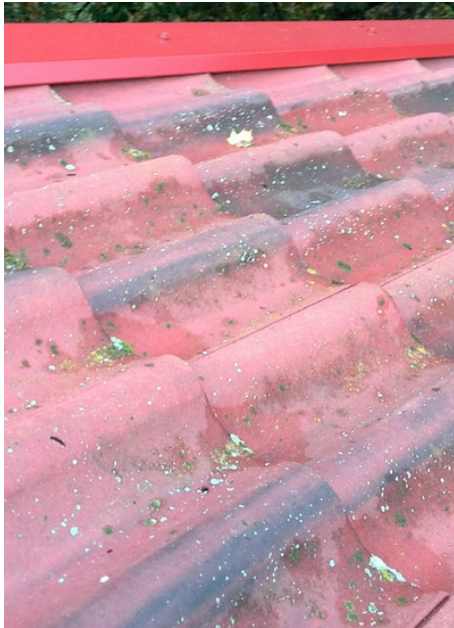
Kuva 24. Sammaloitunutta tiilikatetta

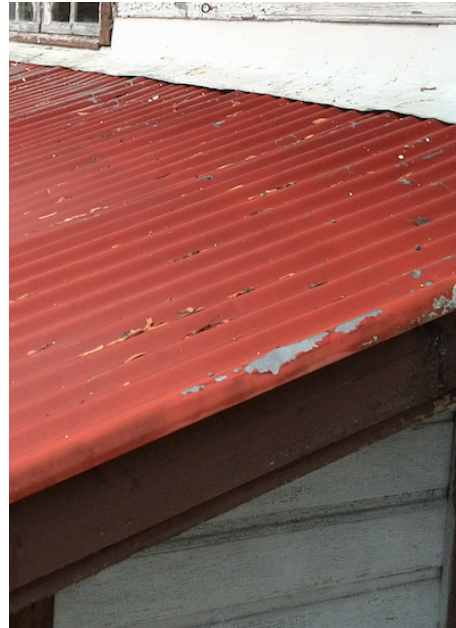
Rakennuksen kuistin kattona toimii peltikate. Peltikate on uusittu noin vuonna 1990. Peltikatteen maalipinta on osittain rapistunut.

Kuva 25. Peltikatteen maalivaurio

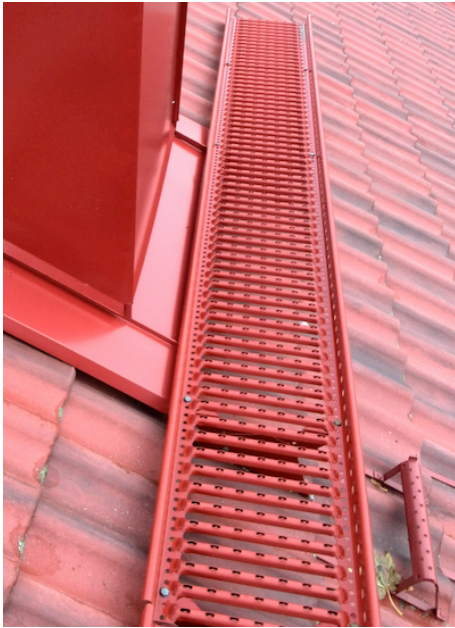
Kuva 26. Kävelysilta ja piipun pellitystä

Kuntoluokka: 1

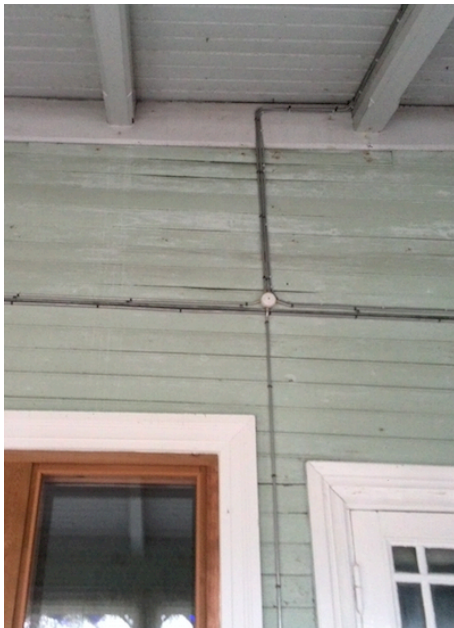
Rakennuksen väliseinät ovat hirsirakenteisia. Saatujen tietojen mukaan hirren päällä on useita tapettikerroksia, joiden päällä on huokoinen puukuitulevy. Nykyinen tapettipinta on asennettu puukuitulevyn päälle. Tapettipinnat ovat pääosin hyväkuntoisia. Ne ovat kuitenkin paikoitellen repeilleet välioivien yläpuolelta ja nurkista. Parin välioiven päällä havaittiin pientä pullistumaa väliseinässä., joka johtuu hirsien painumasta. Kuistin paneeliloitu seinä on lahonnut, johtuen rakenteisiin valuneesta vedestä.

Kuva 27. Kuistin paneeliseinän vaurio

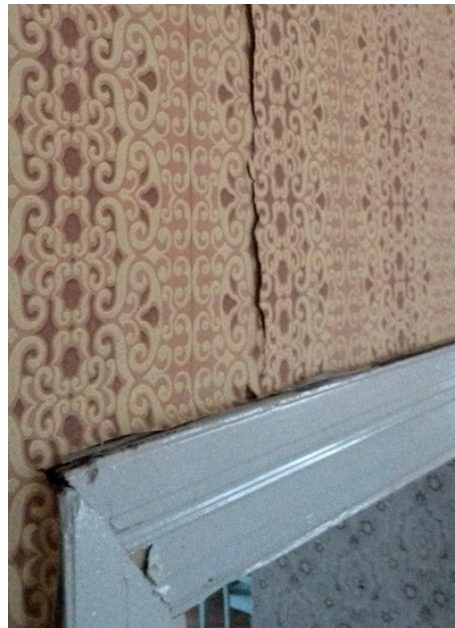
Kuva 28. Välioiven yläpuolinen repeämä tapetissa

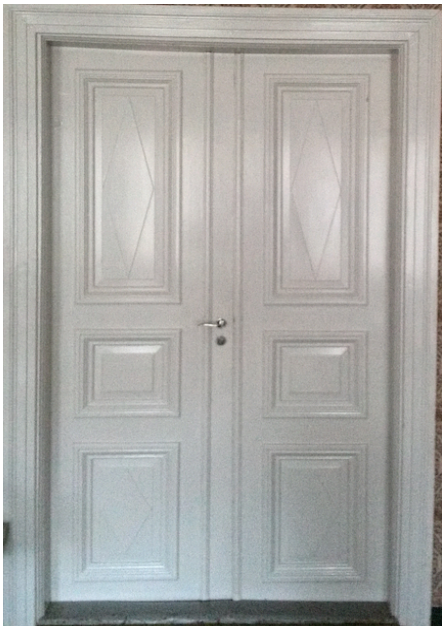
Väliovet ovat pääosin alkuperäisiä maalattuja puuovia. Osa ovista on ikkunallisia. Ovi-
en yleiskunto on tyydyttävä. Yksittäisissä ovissa, ovenkarmeissa ja kynnyksissä havait-
tiin maalivaurioita. Kaikki väliovet eivät menneet kunnolla kiinni. Joidenkin ovien ylä-
karmit ovat taipuneet, mutta se ei vaikuttanut ovien toimintaan.

Kuva 29. Hyväkuntoinen väliovi

- Huonosti toimivien ovien korjaus.

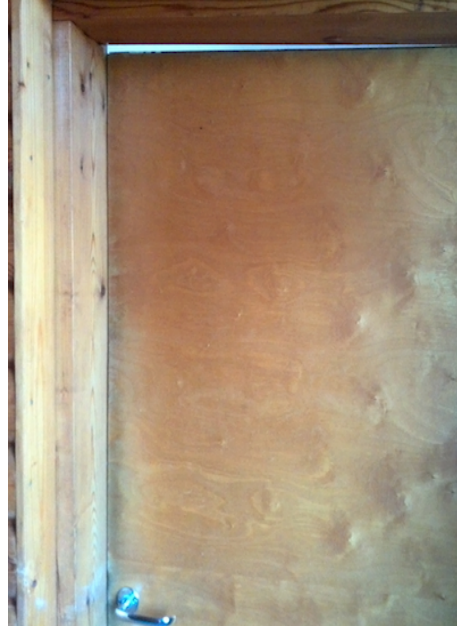
Kuva 30. Toimimaton väliovi

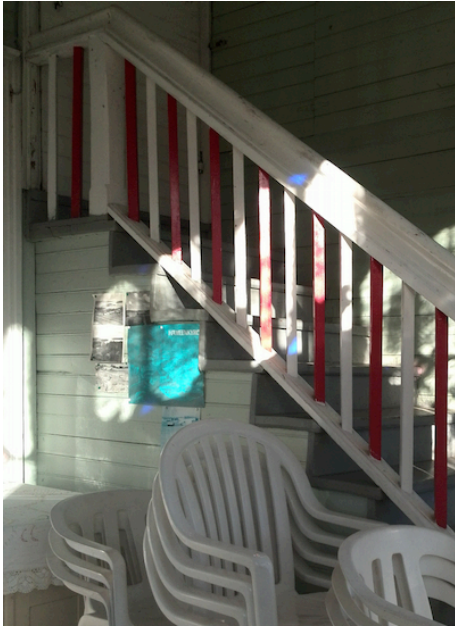
Kuva 31. Vinttitilaan nousevat portaat

Kuntoluokka: 3

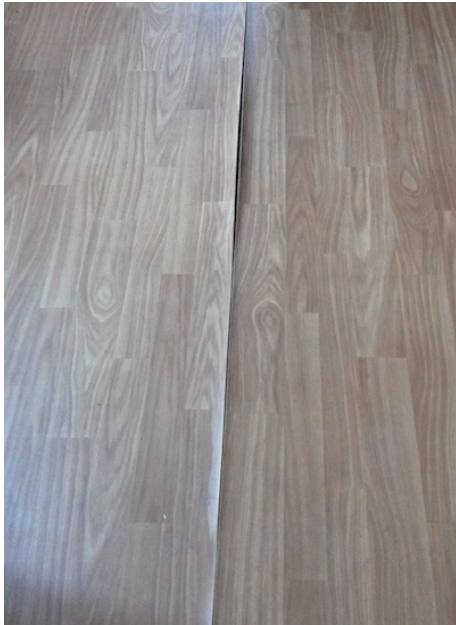
Pesuhuoneessa on tehty pintaremontti vuonna 1998. Pesuhuoneessa ja wc:ssä mitattiin pintakosteusarvoja Exotek MC 60A -pintakosteudenosoittimella. Normaalista poik-

keavia kosteusarvoja ei havaittu. Pintakosteuskartoituksen osalta on huomioitava, että märkätiloja ei ole käytetty pitkään aikaan. Mikäli märkätilat tulevaisuudessa otetaan säännölliseen käyttöön, tulisi niiden kosteusteknistä toimintaa tarkastella tarkemmin mm. vedeneristysten osalta. Märkätilojen laattapinnat ja muovimatot ovat hieman kulu-
neita. Pesuhuoneen ja saunan paneelipinnat ovat hyvässä kunnossa.

Kuva 32. Muovimaton auennut sauma

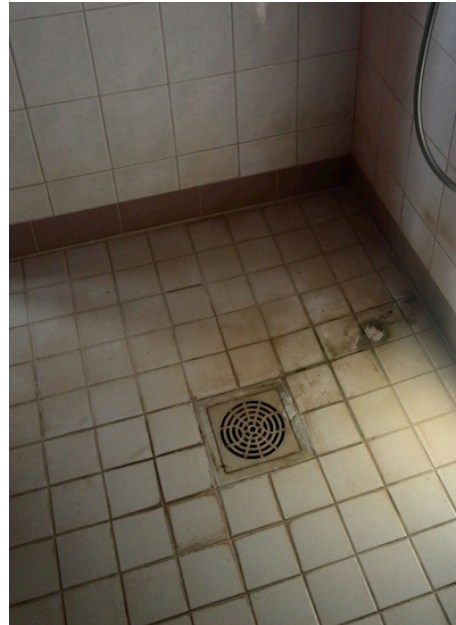
Kuva 33. Pesuhuoneen lattia
