# Asunto-osakeyhtiön kylpyhuoneremontti

Rakennustekniikka

**Työn nimi:** Kylpyhuoneremontti taloyhtiössä

**Title of the Publication:** Bathroom renovation in a condominium

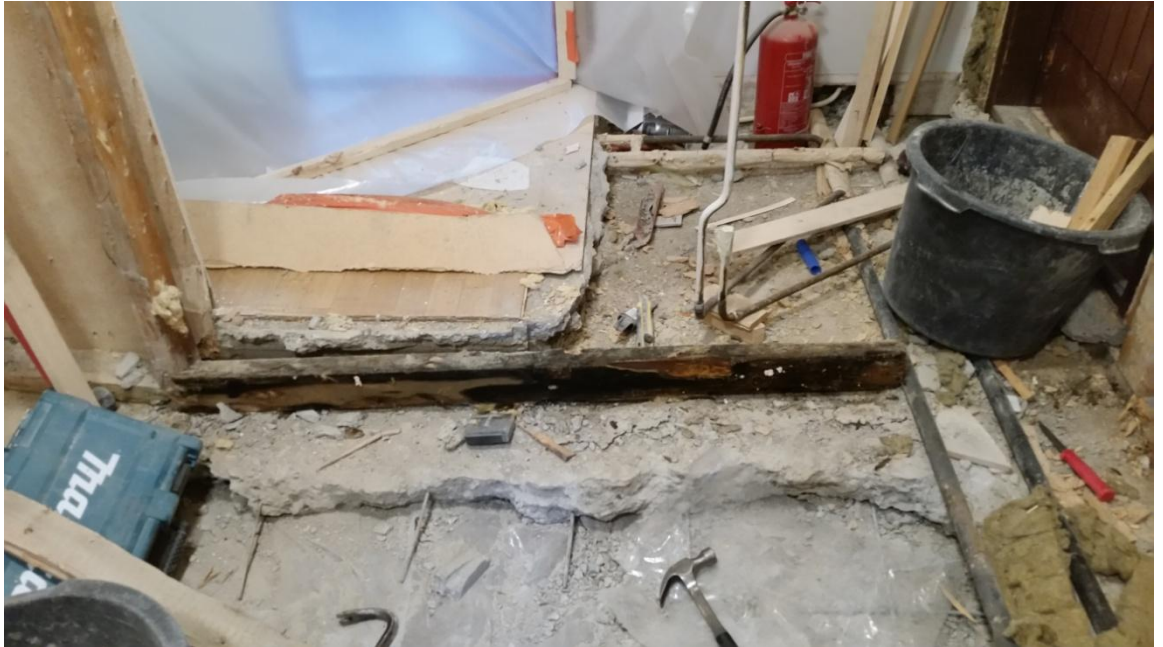
Kuvassa 1 on märkätilan ja eteisen välinen alajuoksua. Tässä tapauksessa alajuoksut oli jätetty valuun. Märkätilassa oli puutteelliset vedeneristykset, sekä lattialämmitysputki oli vuotanut jo pidemmän aikaa.

Kuva 1. Kylpyhuoneen ja käytävän välinen alajuoksu.

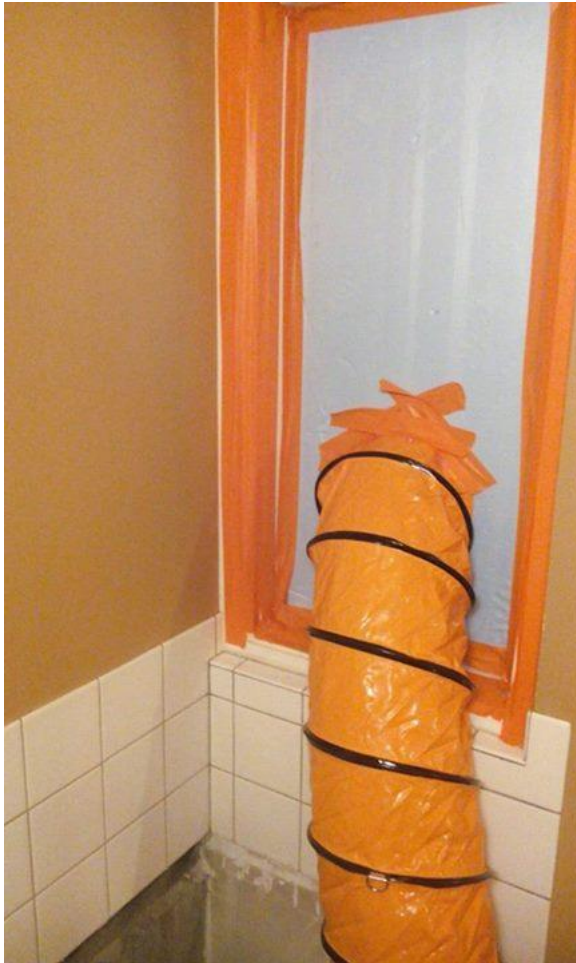
Kuva 3. Alipaineistajan poistoletku on vedetty ulos ikkunasta.

mikrobipölyn leviäminen osastoinnin ulkopuolelle. Ilma ja pöly ohjataan ulos, missä siitä ei ole haittaa. Alipaineistajan letku vedetään ikkunasta ulos niin kuin kuvassa 3. [15.]

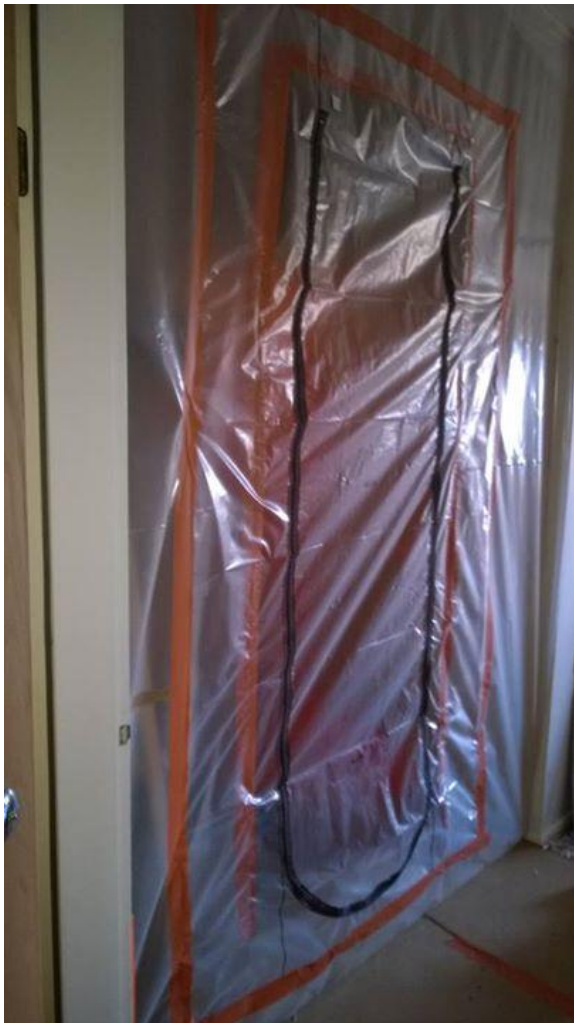
Kuva 4. Suojaseinä, missä on vetoketju-ovi. [20]

Suojatun alueen lattiaan laitoimme pahvia ja tämän päälle kovalevyt. Näillä estimme lattian jälkiintyminen. Reunat teippasimme suojausteipillä. Kohteessa suojattu lattia oli laminaattia.

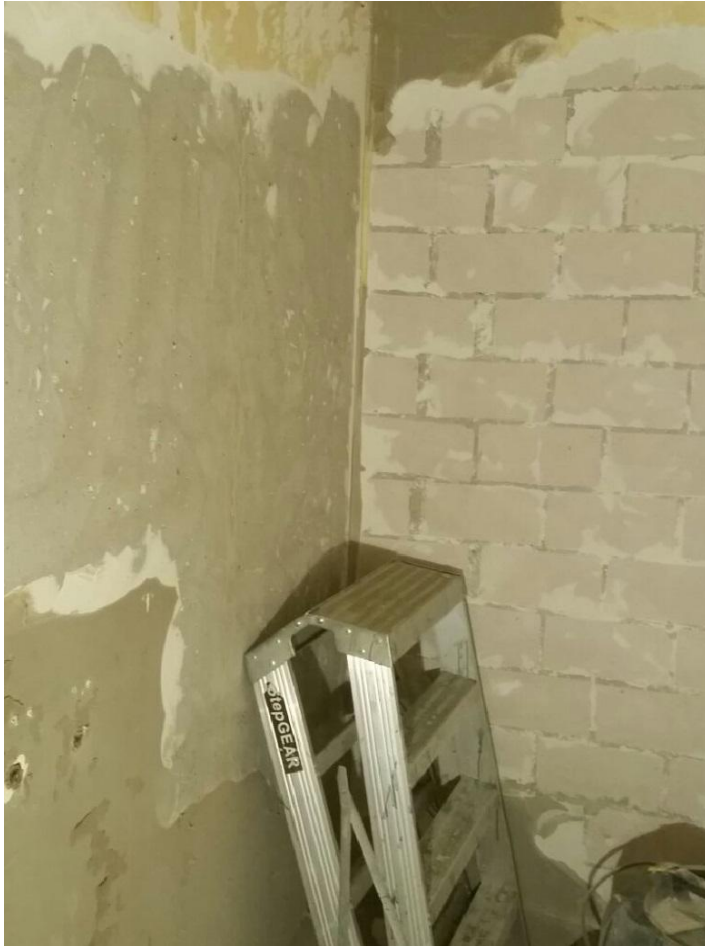
Kuva 5. Meneillään on seinien hiontavaihe.

Lattiassa oli muovimatto ja seinissä pintamateriaalina oli muovitapetti. Pintamateriaat irrotimme repimällä ne pois. Irrotuksien jälkeen hioimme liiman ja tasoitteen pois. Tämä työvaihe on menossa kuvassa 5. Hiomiseen käyimme timanttilaikallista Makitan betonihiomakonetta. Hiomakoneeseen yhdistimme imurin, jolloin saimme pölyn pysymään vähissä. Hengityssuojaimena käyimme Scottin moottorimaskia P3 pölysuodattimilla.

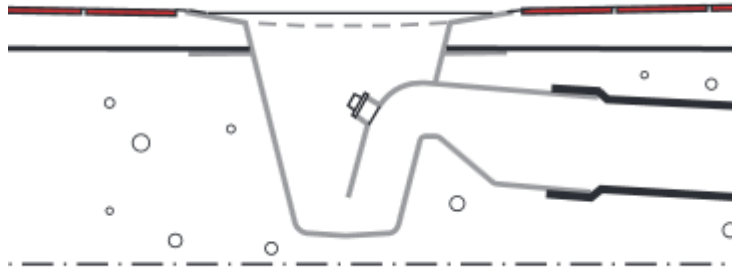
Kuva 6. Valurautakaivo. [5]

Kaivon vaihto tapahtui piikkaamalla vanha valurautakaivo pois. Alapuolella alakerrassa oli toinen asunto, joten kaivon vaihdossa oltiin varovaisia. Kaivon

vierusta kierrettiin piikkikoneella. Kaivo poistettiin ensimmäiseen liitokseen asti. Valurautakaivo kuvassa 6.

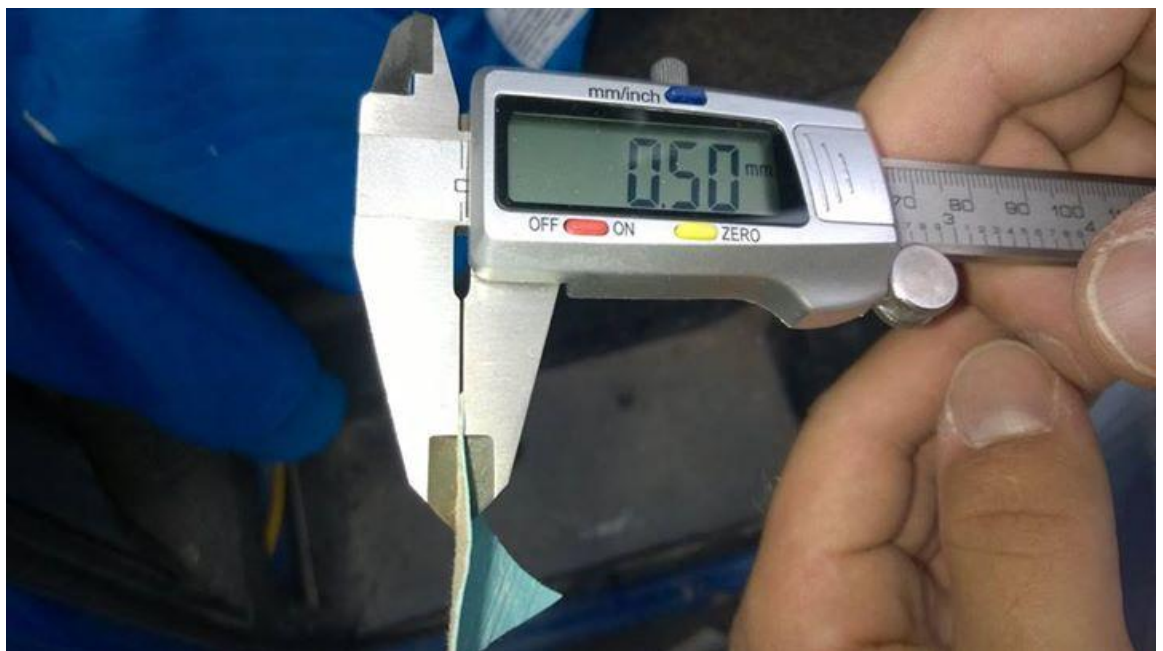
Kuva 7. Vedeneristepaksuuden mittaus. [20]

Valmiista vedeneristeestä otettiin koepala. Kalvon paksuus mitattiin työntömitalla. Kuvassa 7 on meneillään paksuuden mittaus. Koepalaa ottaessa huomioitiin paksuuden lisäksi vedeneristeen tarttuvuus alustaan. Vedeneristettä tulee käyttää vähintään  $0,6 \text{ l/m}^2$ . Tämä vaihtelee tuoteperheittäin. Vedeneristeen paksuuden tulee olla vähintään  $0,4 \text{ mm}$ . [23.]

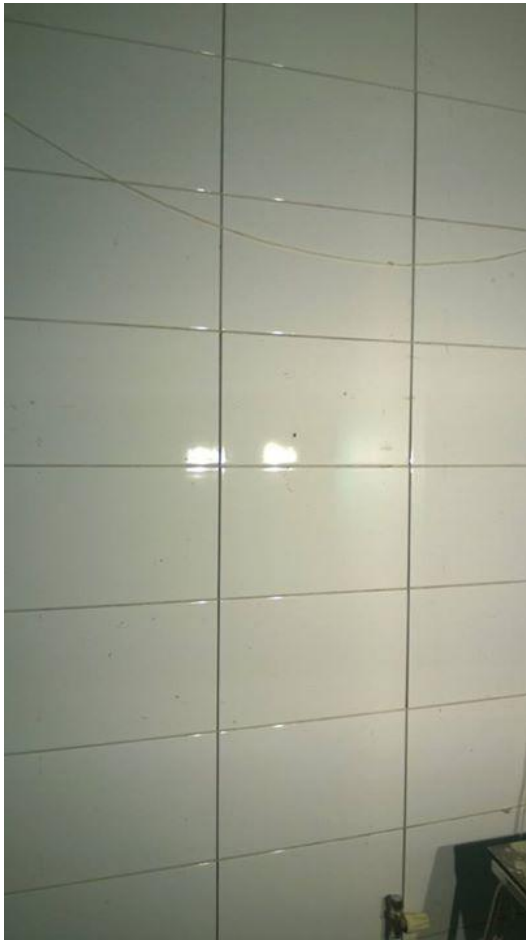
Kuva 8. Seinän laatoitustyö [20]

Vedeneristykseen päälle laatoitimme kaakelit, jotka oli laskettu urakkaan. Käytimme Kiilto-tuoteperheen saneerauslaastia. Käytimme kohteessa vaakasaumoissa 3mm saumanarua, koska halusimme saumoista tasaleveät, kuten kuvassa 8.

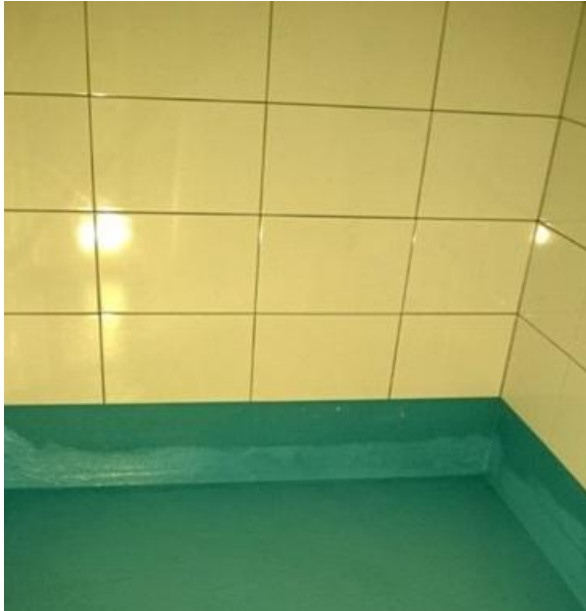
Kuva 10, Lattian vedeneristäminen [20]

Tartunta-aineen kuivuttua lattia vedeneristettiin Kiillon vedeneristeellä. Nurkkien lisäksi vahvikekangasta asennettiin myös läpivienteihin. Tärkein on paikka lattiakaivon alue. Lattiaan vedeneriste levitettiin myös kahteen kertaan. Levittämisessä käytimme telaa sekä pensseliä, kuten seiniä vedeneristäessä. Limityksen on oltava kuvan 9 mukainen. Kuvassa 10 näkyy, kuinka tämä käytännössä toteutettiin.

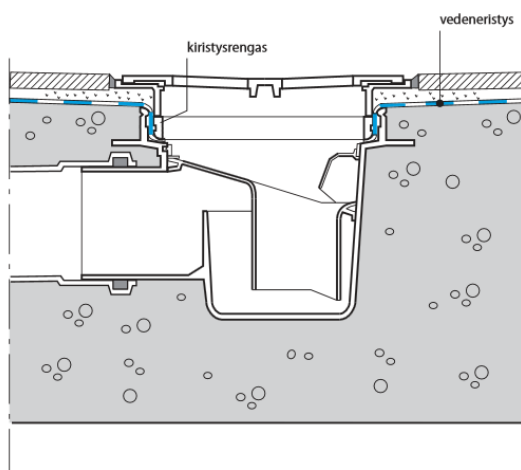
Kuva 11. Lattiakaivon kiristysrenkas [23]

Vedeneristeiden kuivuttua lattiakaivoon asennettiin kaivon mukana tullut kiristysrenkas. Kiristysrenkas ja vedeneriste näkyy hyvin kuvassa 11.

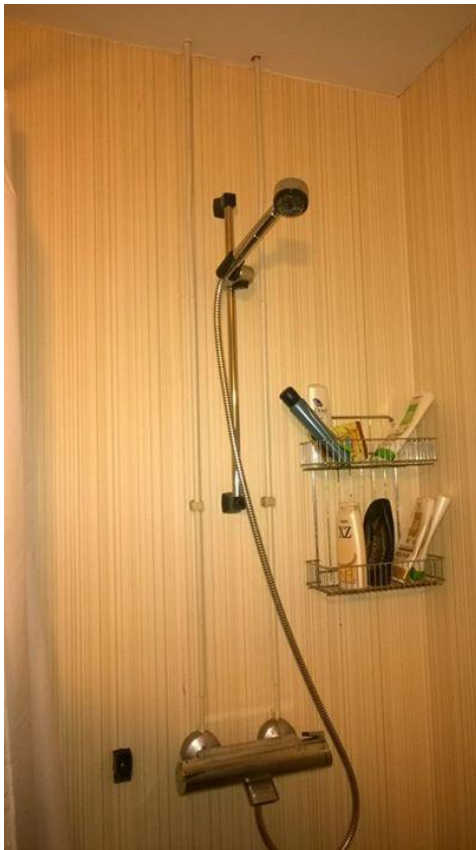
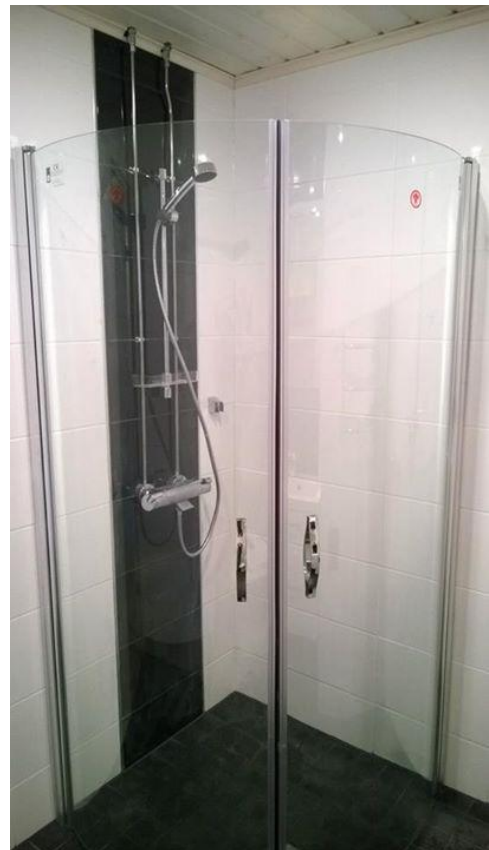
Kuva 12 ja 13. Uusi ja vanha suihkunurkkaus. [20]

Silikonin nahkoituttua kalustimme kylpyhuoneen ja maalasimme kylpyhuoneen oven karmit. Karmien maalaus ja kalusteet oli laskettu urakkaan. Kylpyhuoneeseen tuli myös suihkuseinä. Kuvissa 12 ja 13 näkyy suihkunurkka ennen remonttia ja remontin jälkeen.

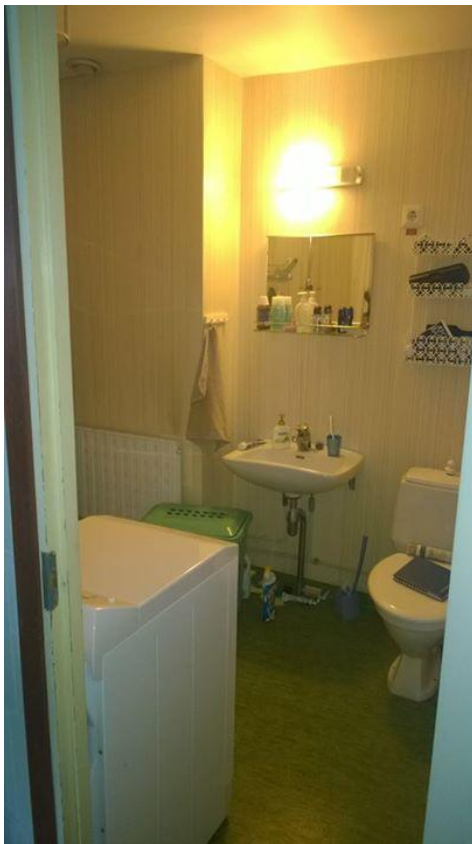
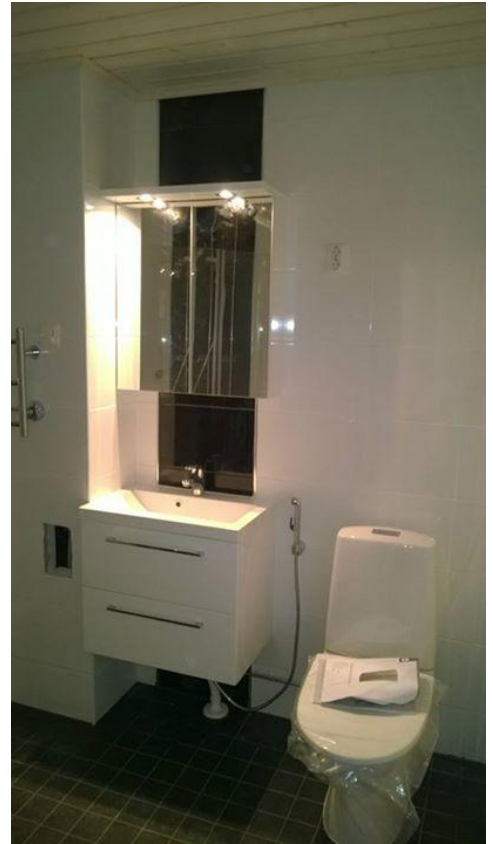
Kuva 14 ja 15. Vanha ja uusi kylpyhuone. [20]

Esimerkkikohteessa päästiin myös tavoitteeseen. Pesuhuoneesta saatiin asiakkaalle mieluinen. Kuvissa 14 ja 15 on vanha pesuhuone ja melkein valmis uusi pesuhuone.
