Rivitaloyhtiön kuntoarvio ja PTS

As Oy Metsuri

Opinnäytetyö

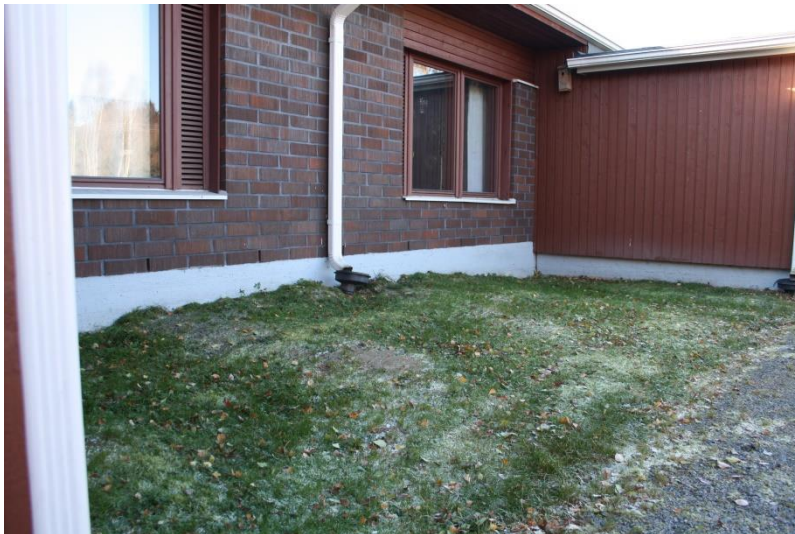
Havaittiin, että B-talon huoneistojen 8 ja 10 välissä oleva nurmikkoalue on tehty nostamalla maata valesokkeliä vasten, näin pintamaa on saatu viettämään pois päin rakennuksesta (kuva 2).

Kuva 2. Sokkelin ulkopuolisen maanpinnan korkeus.

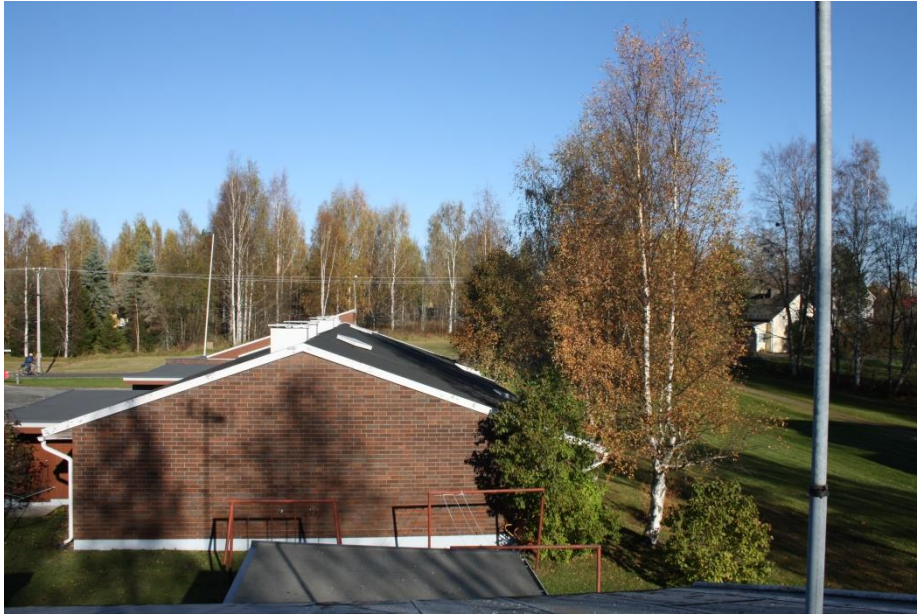
A-talon idänpuoleisella sivulla olevia puita ja kasvillisuutta poistettaessa pitää varmistua salaojien toimivuudesta. Nykyään suuri osa salaojien toiminnasta on hoitunut isojen koivujen kautta (kuva 3).

Kuva 3. A-talon idänpuoleinen puusto.

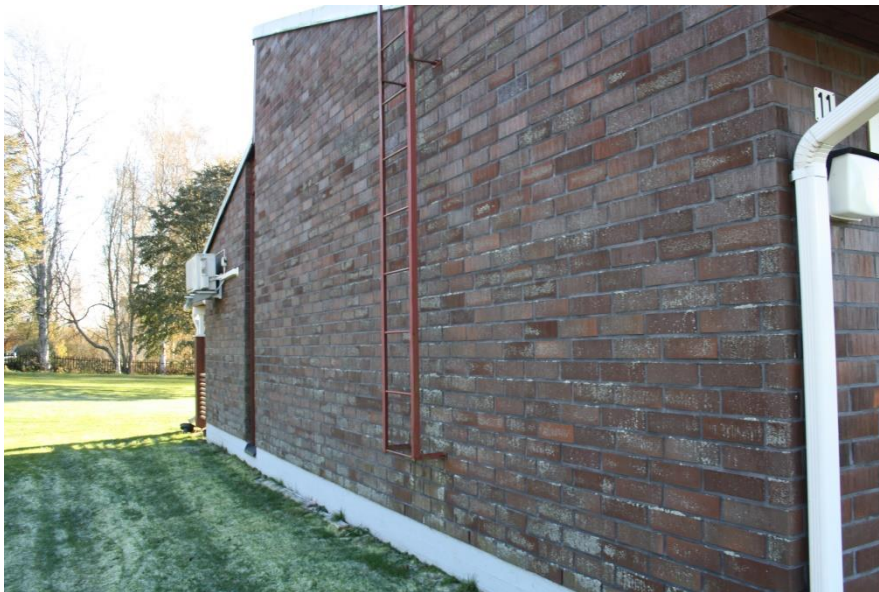
Muurauksesta todettiin ilmaraon olevan pahasti laastia täynnä. Tämän pystyi toteamaan ullakkotilassa päätykolmion kohdalla. Päädyn tiilisiteet eivät yltäneet tiilisaumaan. A-talon kerhotilan pääty sekä B-talon julkisivu pohjoispuolella ovat pahoin sammaloituneet (kuva 4).

Kuva 4. A-talon päädyn sammalkasvusto.

Ulkooverhous: Puu-osien huoltomaalaus ja tiiliseinän sammaleen pesu on tehtävä.

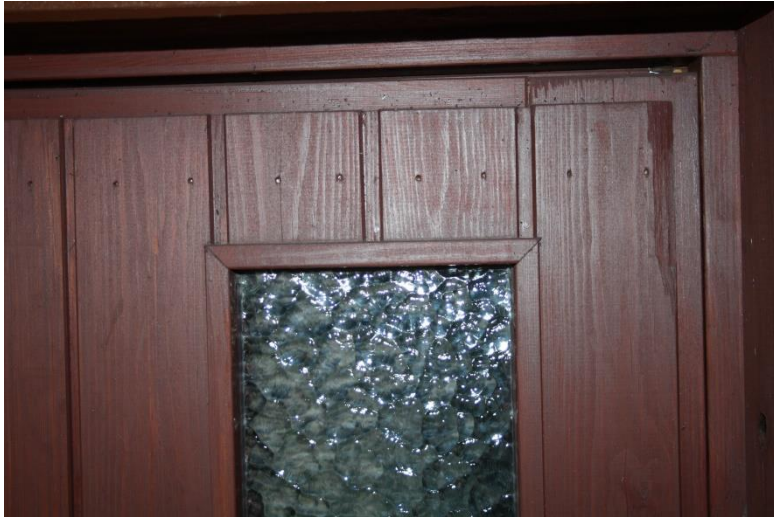
Pääovet ovat huultamattomia, molemmin puolin paneloituja, pystylasiaukollisia kehysovia. Ulko-oven mallista johtuen kaikki ovet roikkuvat (kuvat 5 ja 6).

Kuva 5. Roikkuva ulko-ovi.

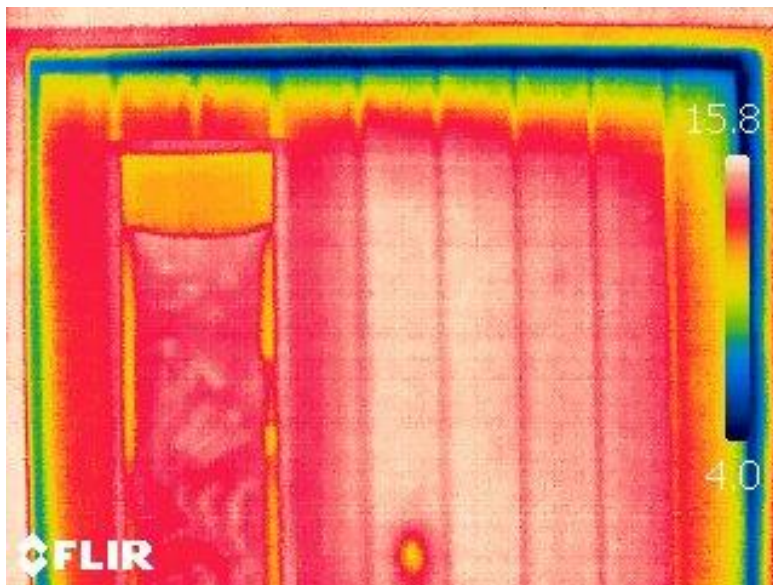
Kuva 6. Ulko-ovi lämpökameralla kuvattuna.

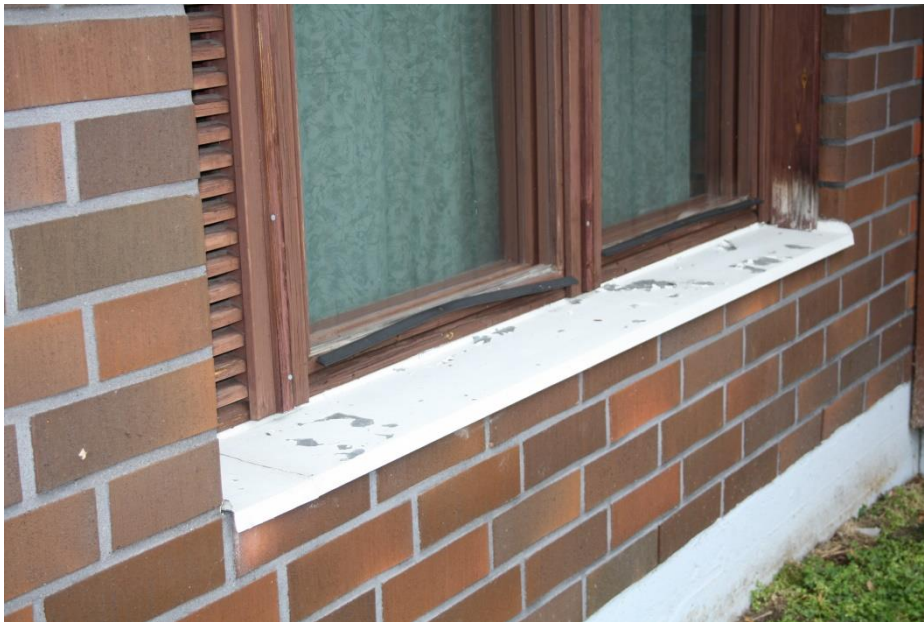
Kaikissa alkuperäisissä ikkunoissa vesipellitykset ovat lähes vaakasuorassa, joten ne eivät täytä vesipellitykselle asetettuja vähimmäisvaatimuksia. Vesipellin kalte-

vuuden tulee olla vähintään 18° (1:3), suositeltava kaltevuus on noin 30° (RT 41-10947 2009.) Ikkunoiden lasituslista (alalista) on mustaa muovia, joka auringonvalon vaikutuksesta on osittain katkeillut ja irronnut kiinnityksistään.

Eräissä kohdin ikkunan liitos julkisivuverhoiluun on puutteellinen. Ikkunapielilaudan kuivuttua tiilen ja laudan väliin on syntynyt rako, josta sadevesi pääsee rakenteisiin. Ikkunoiden pielilautoja on myös asennettu kiinni vaakatasossa olevaan vesipeltiin ja nämä ovat imeneet siitä kosteutta (kuva 7).

Kuva 7. Ikkunoiden vesipeltien kaadot ja alalista.

Vesikatto:	Molempien rakennusten vesikatot ovat tulleet rakennusteknillisen ikänsä päähän. A-talon kate on irti alustastaan. Kate tulee uusia esim. palahuopakatteeksi tai Ruukin Classic-peltirivikatoksi. A-talon kerhotilan katon oikaiseminen sekä alapuolinen tuenta on tehtävä.
Ulko-ovet:	Pääovien uusiminen
Ikkunat:	Ikkunoiden ja terassin ovien ulkopuolinen maalaus, alalistan vaihtaminen alumiinilistaksi ja ikkunan vesipellin uu-

siminen sekä kaadon korjaaminen on tehtävä. Korvausilmaventtiilit on asennettava.

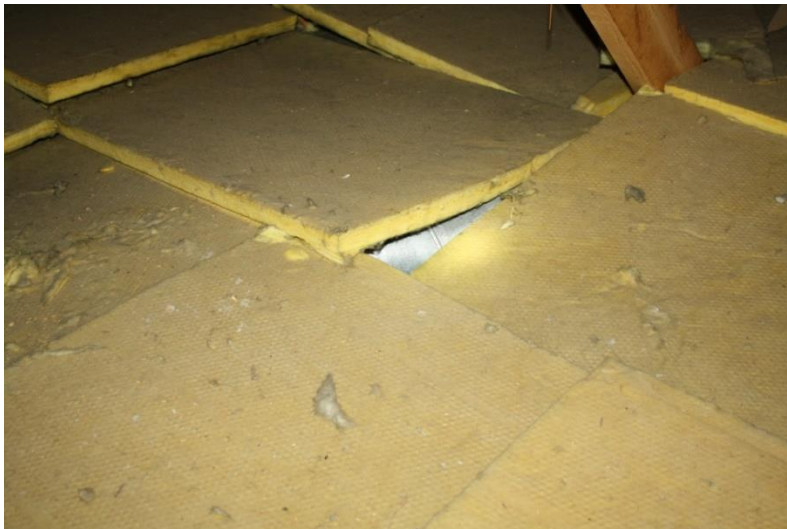
Kuva 8. Talo B Eristämätön IV-putki.

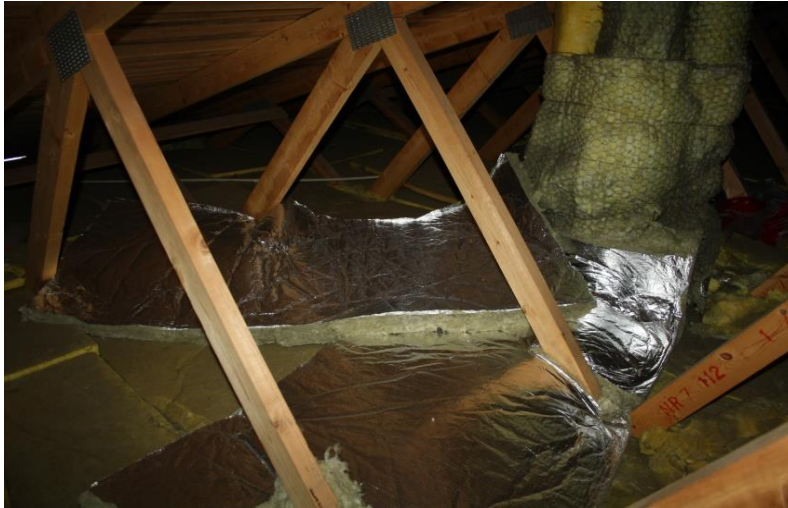
Kuva 9. IV-putkien hätäeristys viime talvena.

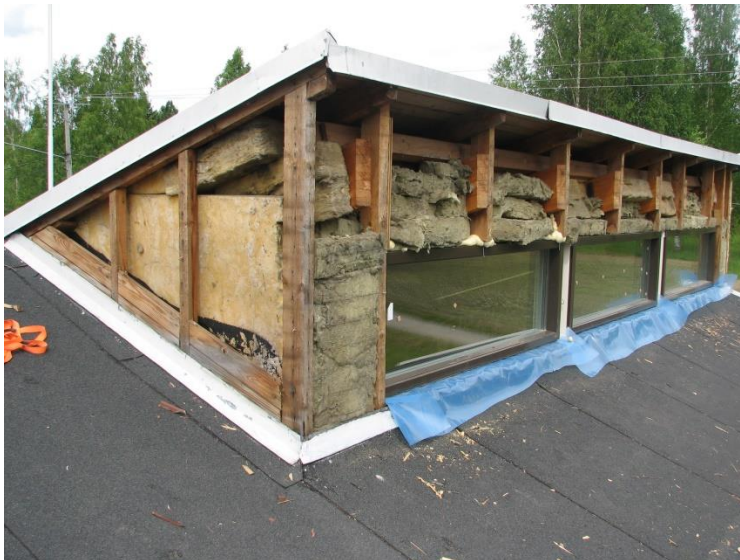
Kuva 10. Kerhotilan palkkiyläpohja ja tyylinäyte 80-luvun eristämisestä, kuva ikkunanvaihdosta vuonna 2010.

Läpivientien kohdilta ei löytynyt mainittavia kosteusjälkiä. A-talon kerhotilan salin palkkiyläpohja (pulpettikatto) on notkolla noin 40 mm:ä ja kate on irronnut alustastaan ja ”luistanut” alaspäin muodostaen katteeseen poimuja (kuva 12). Yläpäästä katereuna on tullut noin 50 mm:ä alemmas kuin pulpettikatton harjapelti. Huoneisto nro 3:n kohdalla katteeseen oli ilmestynyt halkeama räystäältä harjalle asti, joka alapäästä oli noin 20mm:ä leveä, pienentyen harjaa kohti (kuva 11). Samoin tältä kohdalta kate on irti alustastaan ja ullakotilassa höyrinsulkumuovin päällä oli vet-

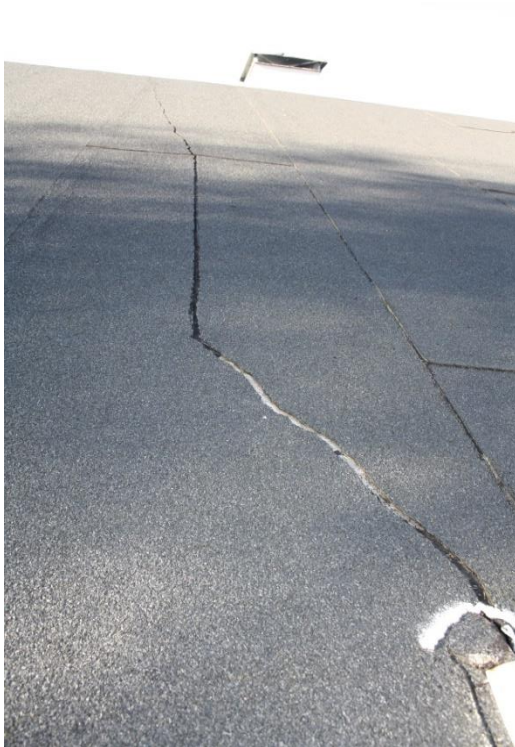
B-talon vesikatto on paremmassa kunnossa, mutta päätypellin alta on täälläkin kate tullut esiin. Katossa on päädyissä halkeamia harjalla. Vesikaton lape pohjoiseen päin on osittain sammaleen peitossa.

Kuva 11. A-talon vesikatteen halkeama.

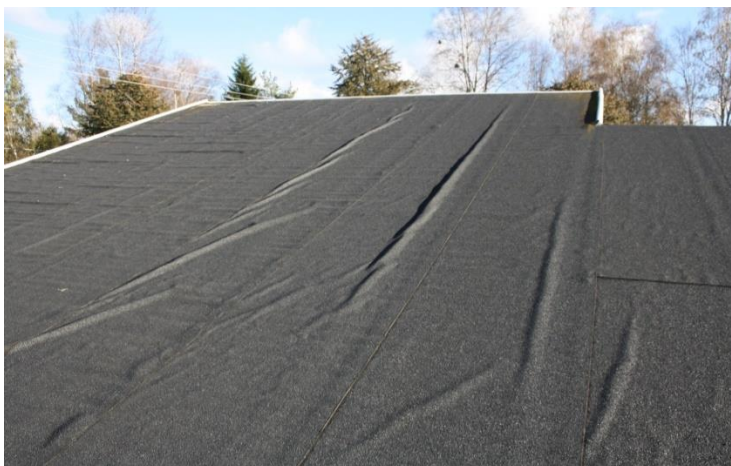
tä. Myös päätyräystäiltä kate on tullut esiin päätypellin alta ja katteessa on ilmapusseja koko vesikaton alueella.

Kuva 12. Kerhotilan valunut huopakate.

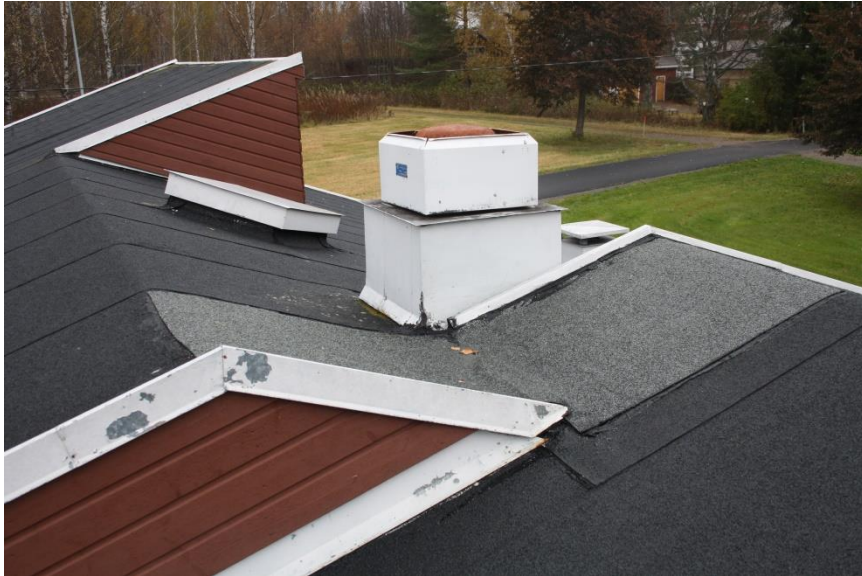
Kuva 13. Ongelmallinen läpivienti vesikatolla.

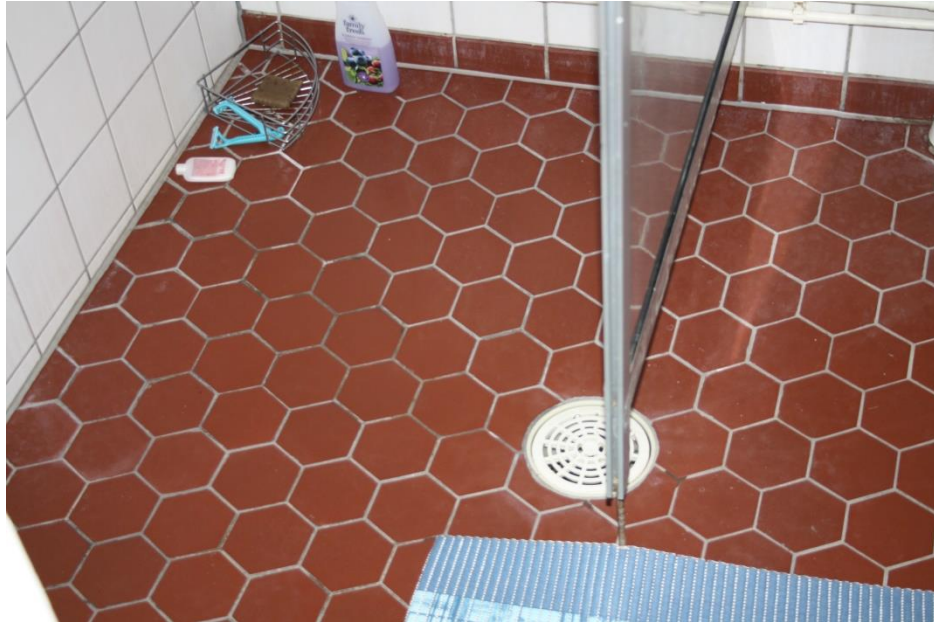
Kuva 14. Pesuhuone lähes alkuperäisessä asussa.

Keittiöt ovat lähes kaikissa asunnoissa alkuperäiset. Huoneistojen kosteat tilat alkavat tulla rakennusteknillisesti elinkaarensa päähän (kuvat 14 ja 15). Nämä korjausta vaativat kohteet ovat vastuuajakotaulukon mukaan lähes kokonaan omistajan kustannuksia; pesuhuoneissa alkaen vesieristeen pinnasta. Näihin asioihin olisi osakkeenomistajan hyvä kiinnittää huomiota. Lieden kaatumisesta puuttui yhdestätoista huoneistosta. Ikkunoiden tiivisteet ovat iän myötä kovettuneet kai-

Kosteat tilat:	Osassa huoneistossa pesutilat ovat rakenteellisesti siinä kunnossa, että niiden kunnostaminen on välittömästi ajankohtainen. Ne ovat kaikki lähes alkuperäisiä. Joidenkin pesutilojen käyttöikä voidaan jatkaa tiivistämällä lattiakaivon ja korokerenkaan liitos sekä tiivistämällä lattiakaivon liitetyn vesivaraajan hukkaputken juuri. Tilat voitaisiin kunnostaa muutaman huoneiston vuosivauhdilla, jolloin taloyhtiön korjaustaakka ei kasvaisi kohtuuttoman suureksi. Kunnostustöiden yhteydessä on uusittava alkuperäiset lattiakaivot nykyaikaisiin, tyyppihyväksytyihin lattiakaivoihin. Lattiakaivosta poistetaan vesivaraajan varoventtiiliputki ja liitetään altaan hajulukkaan.
Muut tilat:	Korvausilmaventtiilin esimerkiksi VTR-100 asennus tuuletusluukkuihin.

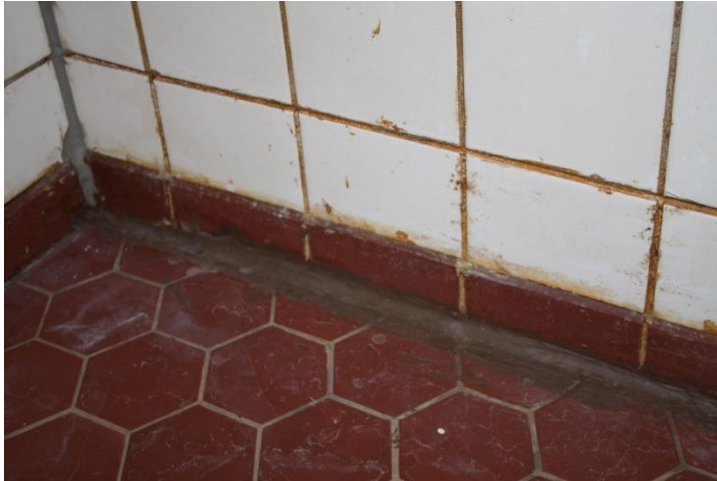
Kuva 15 Erään pesuhuoneen suihkutila

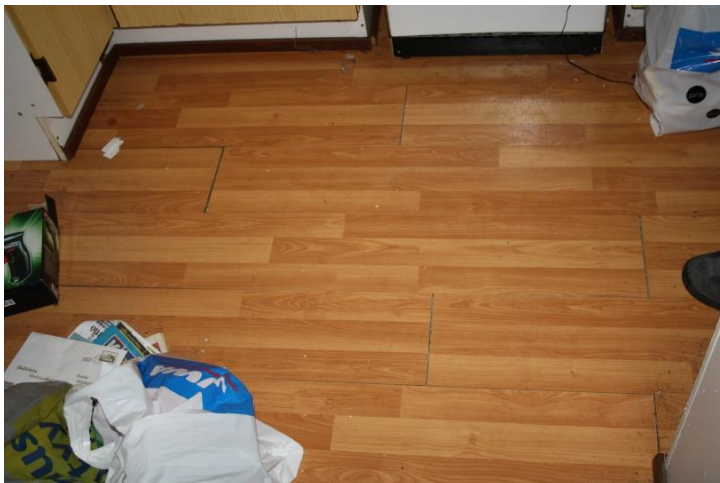
- B7 Jääkaappi puuttui. Pintakosteusmittarilla mitattiin kuivia lukemia lattioista, mutta keittiön lattialaminaatti on pahasti turvonnut ja pontit irti liitoksistaan. Mahdollisesti joskus kastunut? Asukkaalla ei ollut asiasta tietoa (kuva 16).

Kuva 16. Laminaatti turvonnut ja irti liitoksistaan.
