MATERIAALINKÄSITTELYKONEEN SÄHKÖJÄRJESTELMÄN
LÄMPÖKUVAUS JA DOKUMENTOINTI

Opinnäytetyö
Marraskuu 2015

Toimeksiantaja
Mantsinen Group Ltd Oy

Lämpökuvausraportti

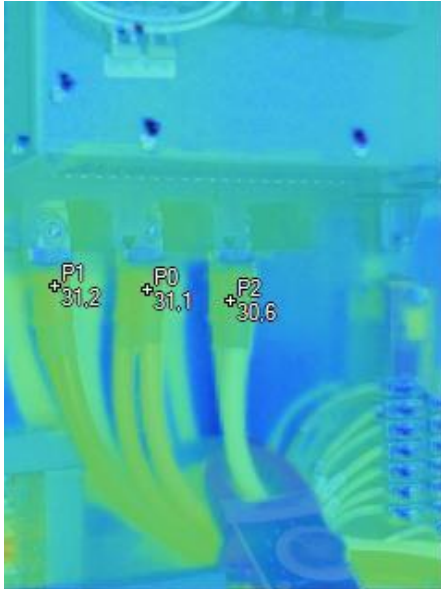
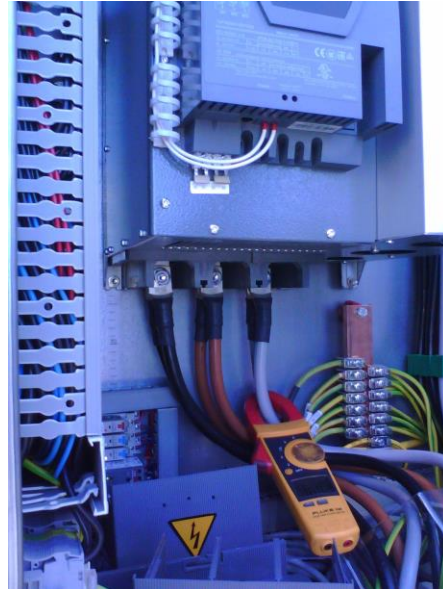
Kuva 9, Moottorin syöttö

Kuvassa 9 on kuvattuna pehmokäynnistimeltä moottorille menevät syöttökaapelit. Kuten lämpökuvasta voidaan todeta, kaapelien lämpötila kuormituksen alaisena on normaali. Mittasimme samalla moottorin ottamaa virtaa pihtimittarilla.

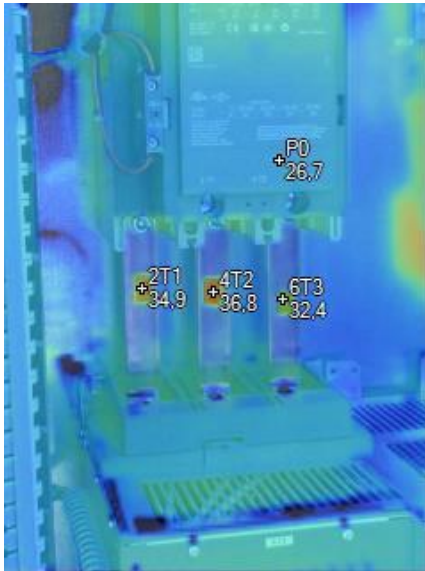
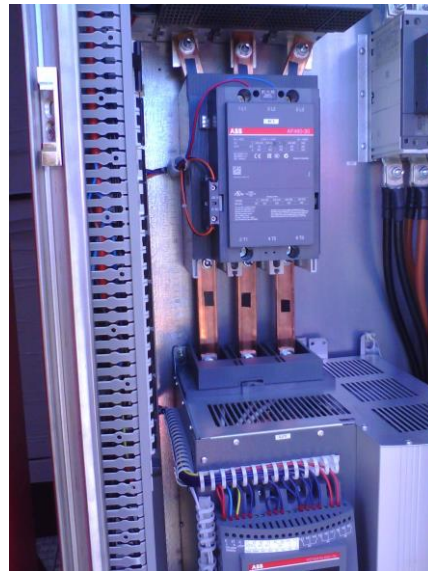
Kuva 10, Virtakiskot

Kuvassa 10 on esillä kontaktorin ja pehmökäynnistimen väliset virtakiskot. Lämpötilat mitattiin sähköteippien kohdalta, koska kuparin emissiokerroin on liian pieni luotettavan tuloksen saamiseen, kuten jo aikaisemmin mainitsin. Vaiheissa on havaittavissa lämpötilaeroja. Syynä voi olla hetkellinen epätasainen kuormitus tai kaapelikelan liukurenkailta löydetty vika, joka on tarkastelussa myöhemmin.

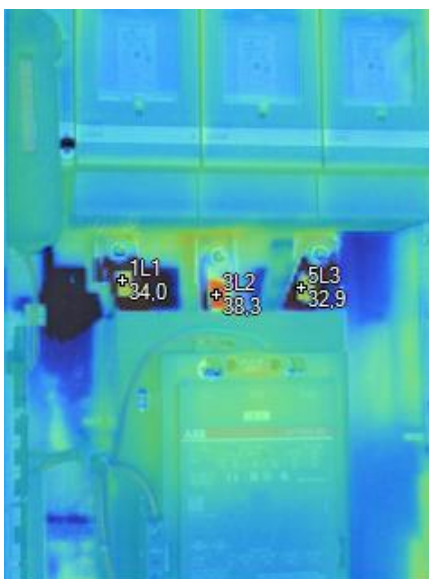
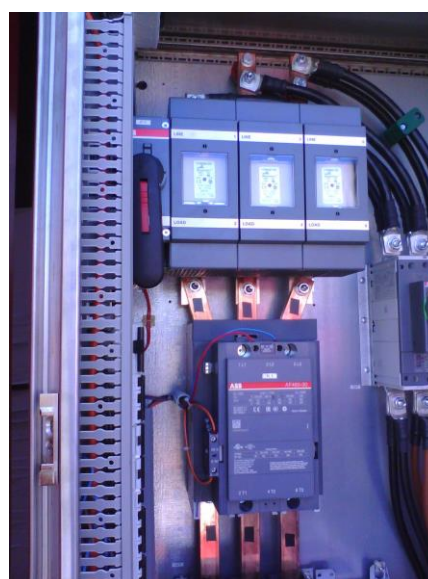
Kuva 11, Virtakiskot

Kuvassa 11 on päävarokkeiden ja kontaktorin välinen kytkentä. Kuten edellisessä tapauksessa, tässäkin on nähtävissä lämpötilaero vaiheiden välillä.

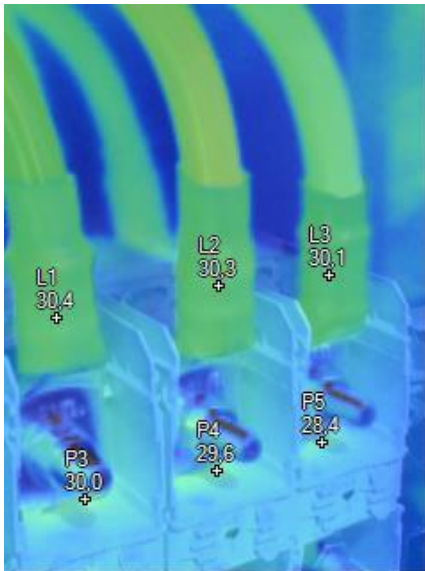
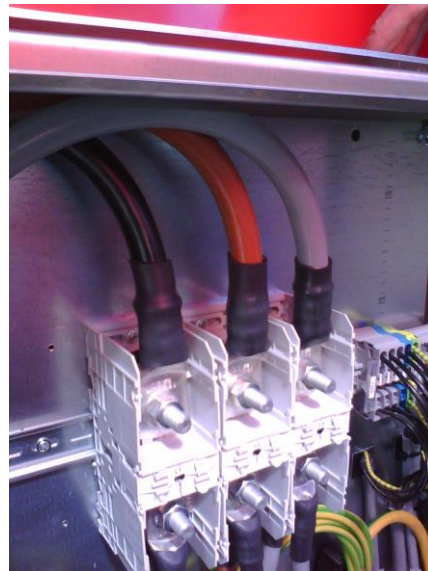
Kuva 12, Kytentäkaappi

Kuvassa 12 on kuvattuna ylävaunuun tulevan syötön liittimet. Vaiheiden lämpötilat ovat normaalit.

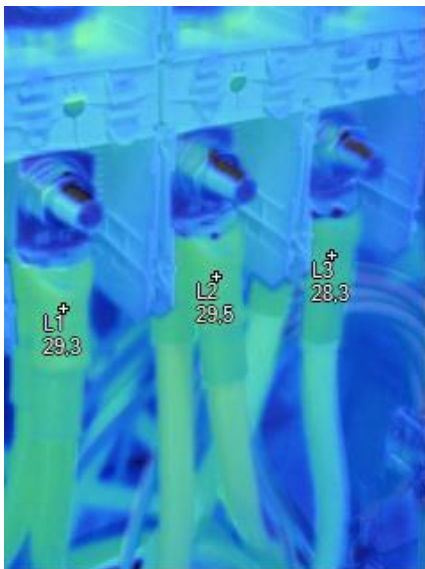
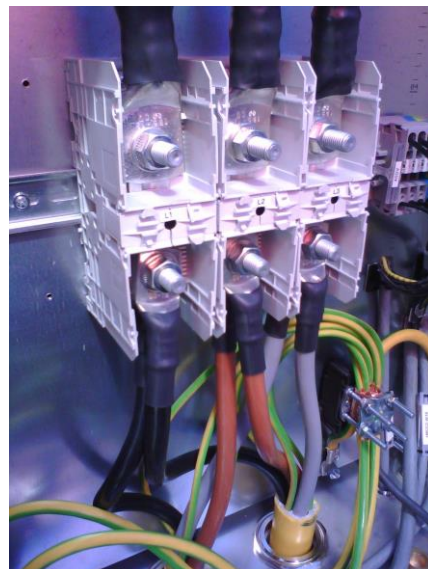
Kuva 13, Kytentäkaappi

Kuvassa 13 näkyy moottorin pääkytkimelle menevät kaapelit, joiden lämpötilat ovat normaalit.

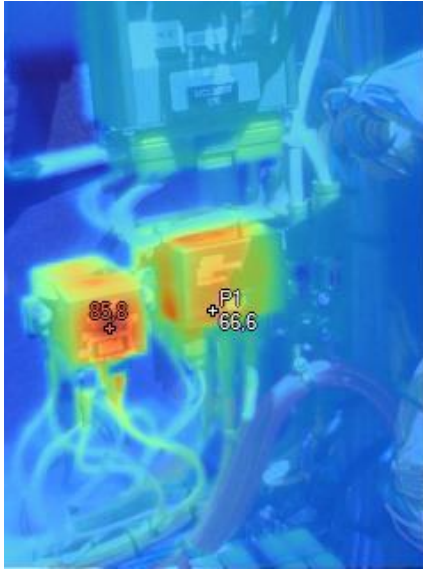
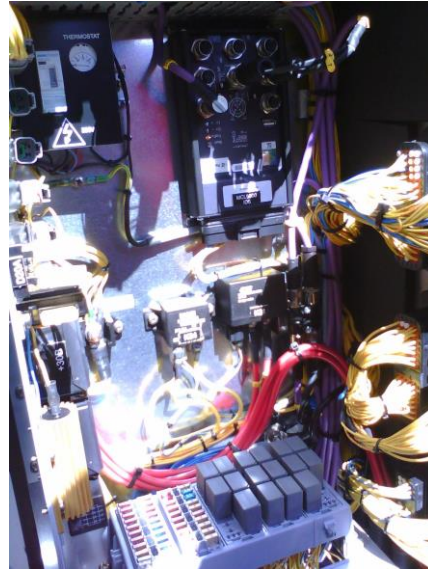
Kuva 14, Ohjauskeskus

Kuvassa 14 näkyy koneen ohjauskeskus. Kuten näkyvän valon kuvasta käy ilmi, aurinko paistaa suoraan kuvattavaan kohteeseen. Lämpökuvassa näkyvä 85°C asteen lämpenemä 24V releessä johtuu osittain keskuksen lämmitysvas-
tuksesta sekä auringon paisteen heijastumisesta. Mittaustulos ei ole näissä olo-
suhteissa luotettava.

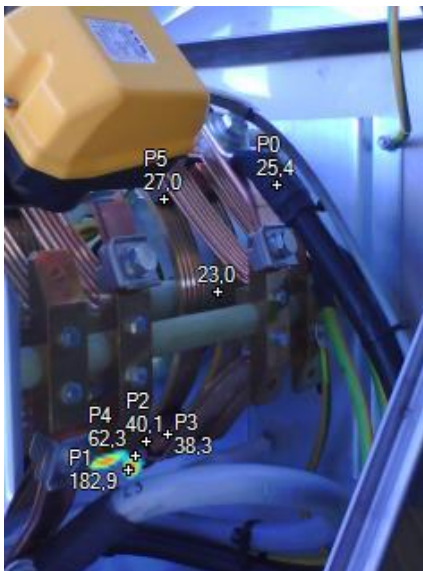
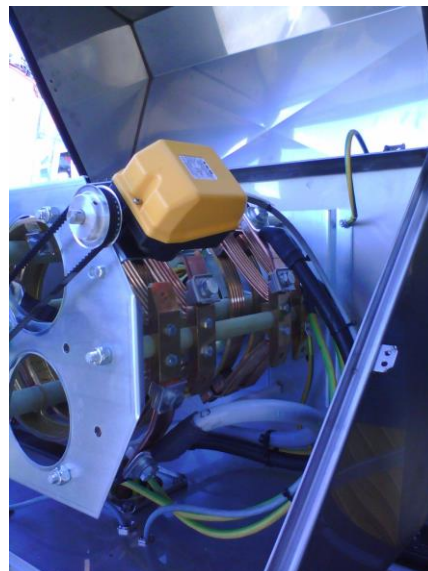
Kuva 15, Kaapelikelan liukurengas

Kuvassa 15 on kuvattuna kaapelikelan liukurenkaan kytkentä. Vasemmanpuo-
leisessa lämpökuvassa väreinä näkyy pelkästään 60°C-180°C:n välinen alue.
Kuvaan on lisätty pistekohtaisia lämpöarvoja helpottamaan tulkintaa. Kuvasta

näkee selvästi, että kyseinen hiiliharja on lämmennyt erittäin kuumaksi. Tein kuvaushetkellä silmämääräisen tarkistuksen, mutta kohteen jännitteisyydestä johtuen lähempi tarkastelu ei ollut mahdollista ilman sähköiskun vaaraa. Tarkistin liukurenkaan asentajan kanssa jännitteettömänä ja totesimme kyseisen hiiliharjan vialliseksi.

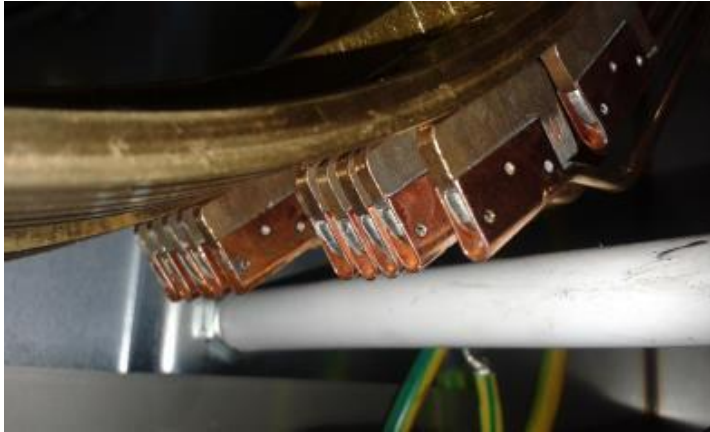
Kuva 16, Hiiliharja

Normaalissa tilanteessa hiiliharjat kulkevat liukurenkaan urissa kuten takimmaisesta hiiliharjasta näkyy. Kuumentuneessa harjassa näin ei kuitenkaan ollut, vaan harjat olivat kiinni toisissaan ja kulkivat urien reunojen päällä. Yhden harjapaketin viallisuudesta ei koitunut koneen käytössä näkyvää haittaa, koska liukurenkaalla on kaksi kymmenen harjan pakettia yhtä vaihetta kohti. Harjalle ei ollut aiheutunut vahinkoa, joten korjaustoimenpiteenä jokainen harja asetettiin omalle uralleen.

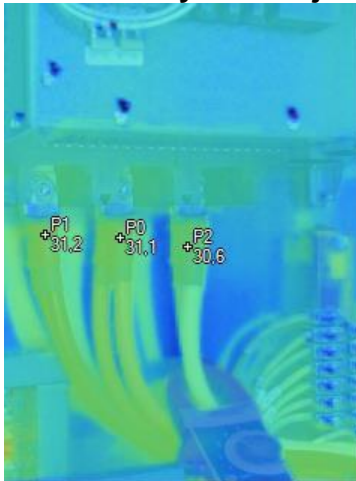
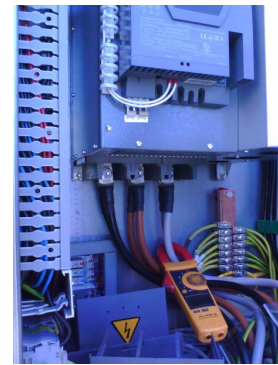
IR000276.IS2

Mootorin syöttö pehmokäynnistimeltä, OK.

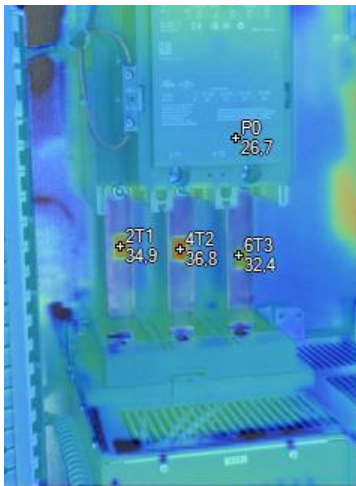
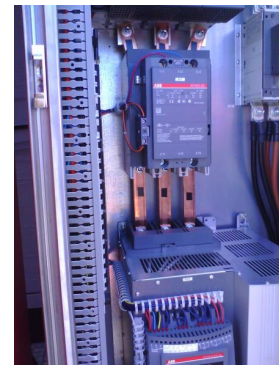
IR000279.IS2

Moottorin kontaktorin virtakiskot, suoritetaan em. toimenpiteet.

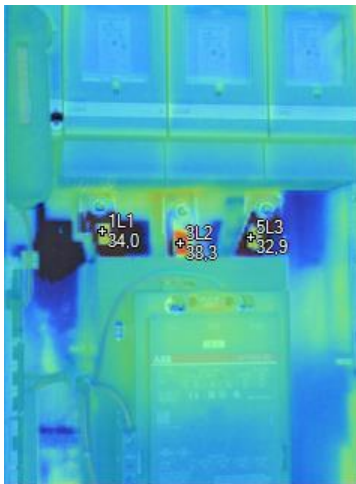
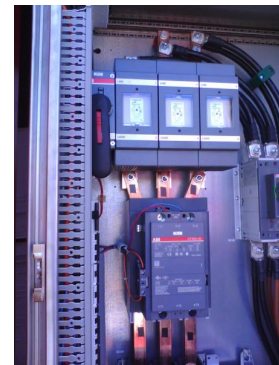
IR000282.IS2

Pääsulakkeet, suoritetaan em. toimenpiteet.

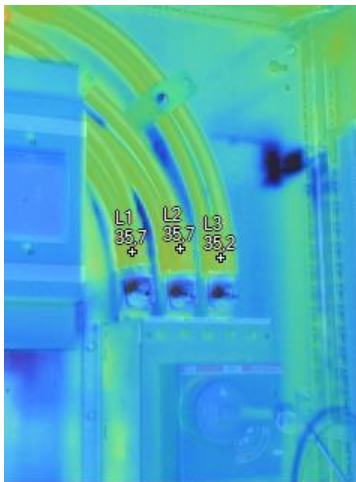
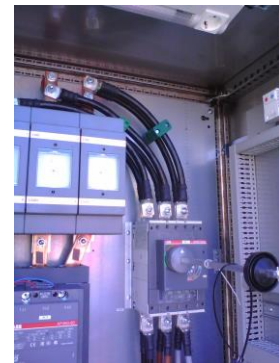
IR000292.IS2

Pääkytkin, OK.

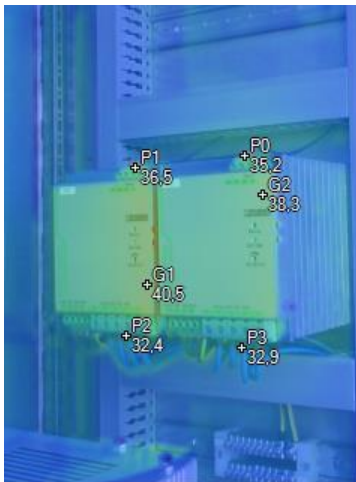
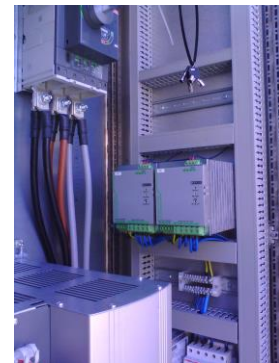
IR000296.IS2

400VAC/24VDC muuntajat, OK.

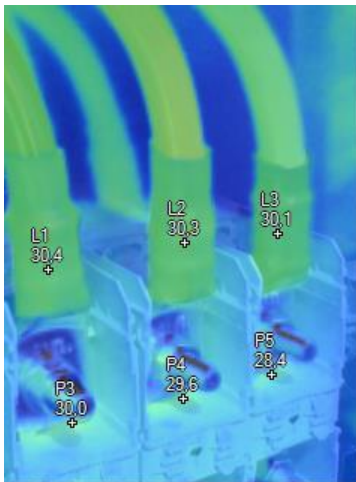
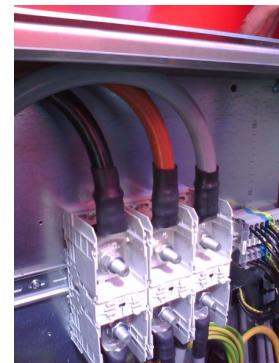
IR000306.IS2

Teholiittimen tulot, OK.

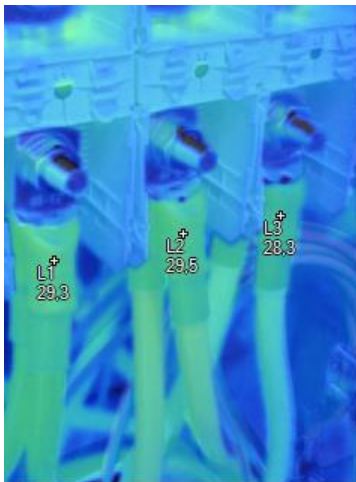
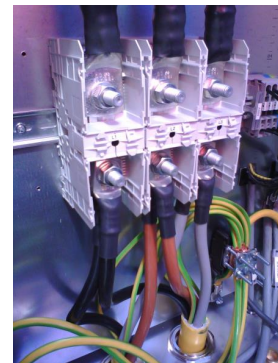
IR000309.IS2

Teholiittimen lähdöt, OK.

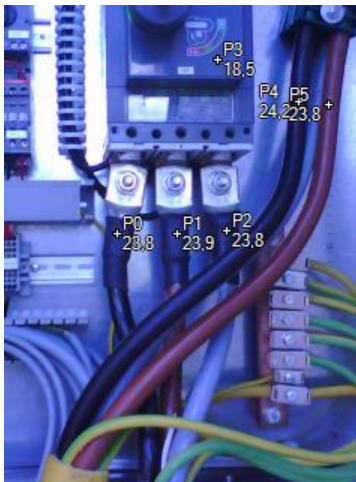
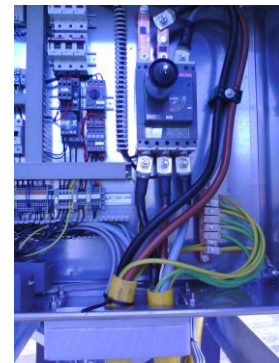
IR000333.IS2

Kaapelikelan pääkytkin, OK.

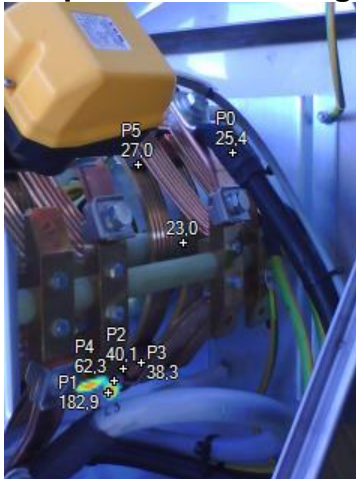
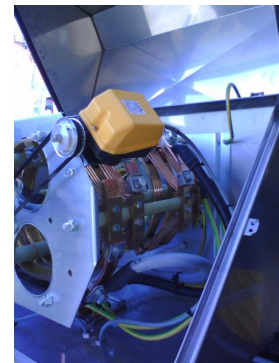
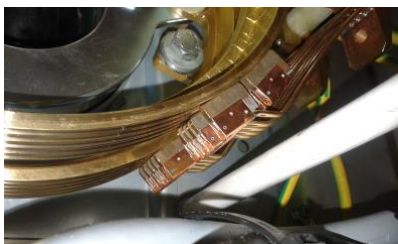
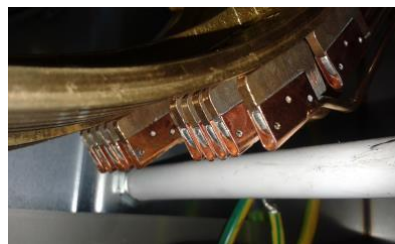
IR000343.IS2

Kaapelikelan liukurengas, VIKKA.

Hiiliharja kulki urien päällä, huono kontakti aiheutti kuumenemisen. Hiiliharjoissa ei silminnähtävää vahinkoa. Korjattu laittamalla harjat paikoilleen 27.05.2015.
