M/S SILJA SERENADEN ILMASTOINNIN KUNTOKARTOITUS

JA KORJAUSSUUNNITELMA

Opinnäytetyö 2015

General Health Inspection and Repair Plan of Air Conditioning System of M/S Silja Serenade

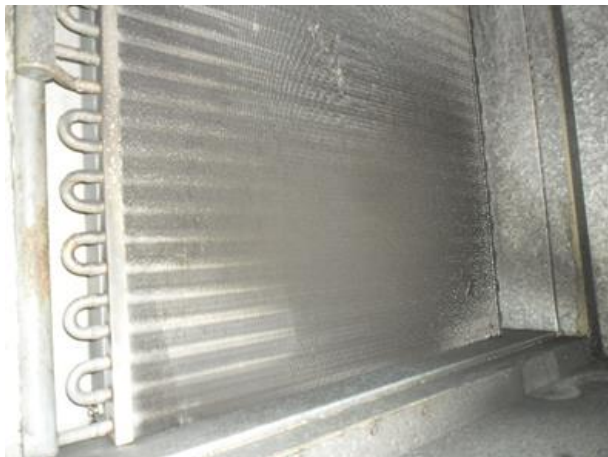
Kuva 4. Puhdistusta tarvitseva lämmityspatteri

Esilämmityspatterin vedenkierto on pidettävä vakiona joka tilanteessa. Jos patterin lamellipinnalle kertyy likaa, patterin lämmitysteho laskee merkittävästi. Patteri voidaan likaisuudesta riippuen puhdistaa imuroimalla tai vesisuihkulla.

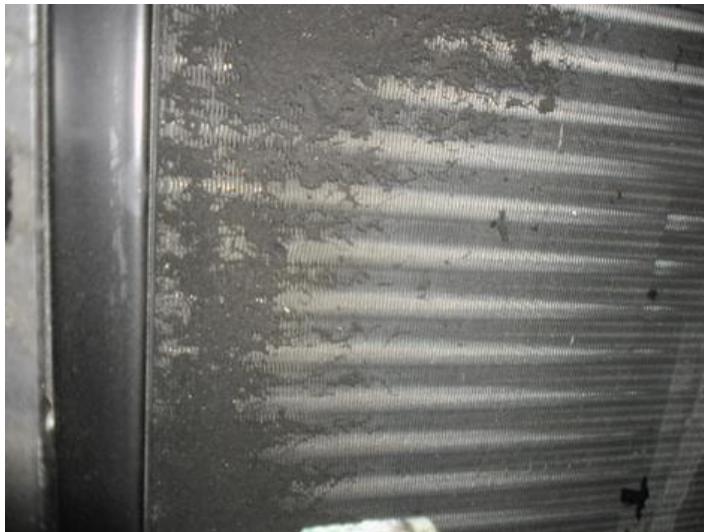
Kuva 5. Puhdistusta tarvitseva jäähdytyspattereri

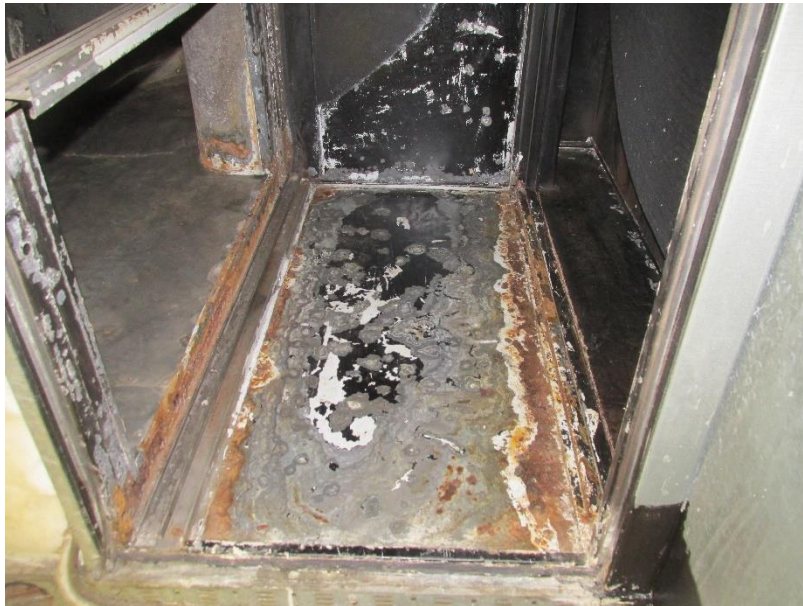
Kuva 14. Kuntokartoituksessa havaittu huonokuntoinen ja syöpynyt raitisilmasuodatinkammio ennen elastiinisella aineella pinnoitusta.

Raitisilmasuodatinkammiot, jotka olivat syöpyneet (Kuva 14), päätettiin pinnoittaa elastiinisella aineella, joka pysäyttää ruostumisen ja luo kammion pinnalle suojaavan kalvon. Ennen pinnoitusta on tärkeää puhdistaa kammio kunnolla teräsharjan tai kaapimen avulla ja tämän jälkeen imuroimalla. Kammion ollessa puhdas voidaan elastiinista ainetta levittää pensselillä tai telalla tasainen kerros. Tärkeää on antaa elastiinisen aineen kuivua vähintään 2 tuntia maalauksen päättymisen jälkeen, ennen kuin koneikko taas käynnistetään. (Kuva 15)

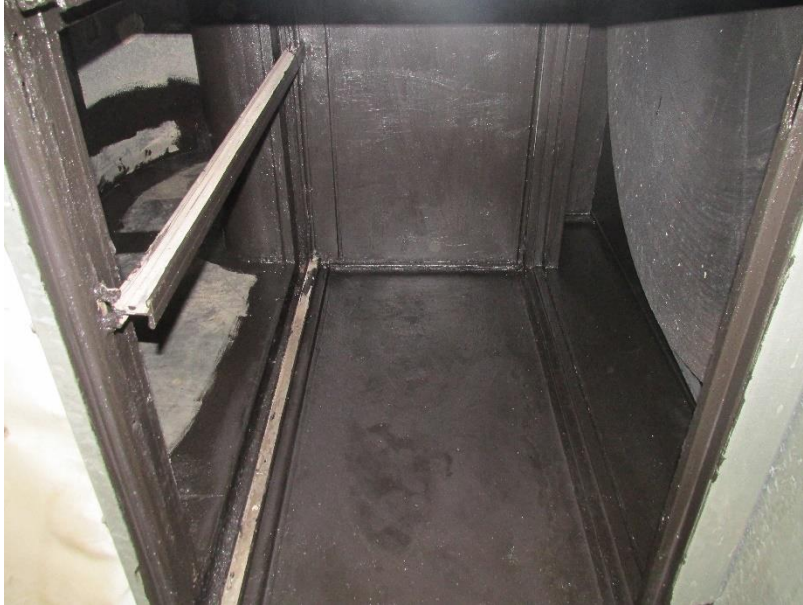
Kuva 15. Elastinisella aineella pinnoitettu raitisilmasuodatinkammio.

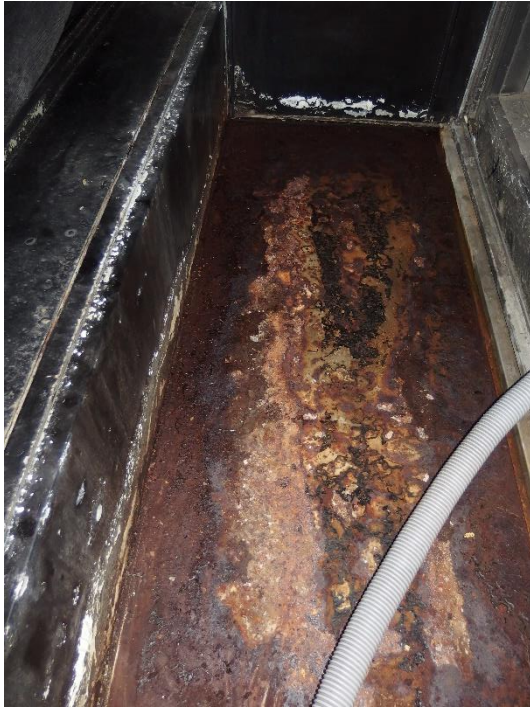
Kuva 16. Kuntokartoituksessa havaittu huonossa kunnossa ja puhki ruostunut raitisilmasuodatinkammio

Jos raitisilmasuodatinkammiossa on reikiä tai sen pohja on todella huonossa kunnossa (Kuva 16), joudutaan se pellittämään kuumasinkityllä pellillä ja pinnoittamaan elastinisella aineella. Ennen pellitystä tehdään samat asiat kuin pinnoituksessa. Aluksi suodatinkammio puhdistetaan kunnolla teräsharjan ja kaapimen avulla, jotta pinnoista saadaan irtoruoste pois. Pellin alle laitetaan elastinista ainetta, jotta pelti tarttuu kunnolla suodatinkammion pohjalle. Pelti kiinnitetään reunoistaan ruuveilla suodatinkammion pohjaan (Kuva 17), joka vielä lopuksi maalataan kerran elastinisella aineella.(Kuva 18)

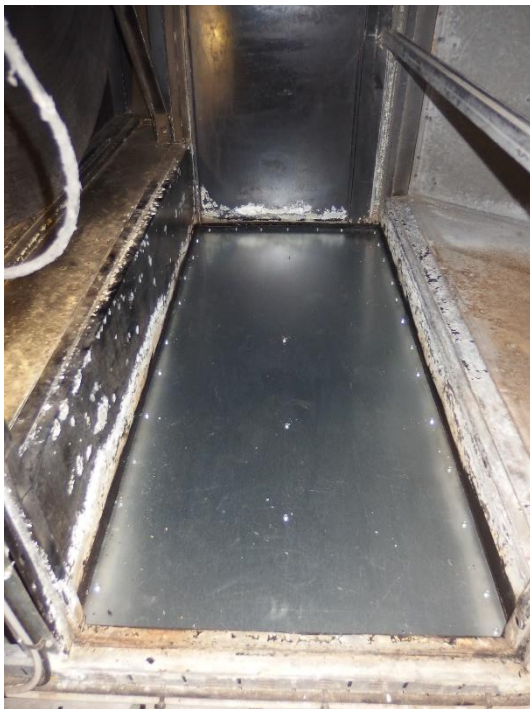
Kuva 17. Kuumasinkityllä pellillä pellitetty raitisilmasuodatinkammio, ennen pellin laittamista suodatinkammio puhdistettiin kunnolla ja pellin alle laitettiin elastiinista ainetta.

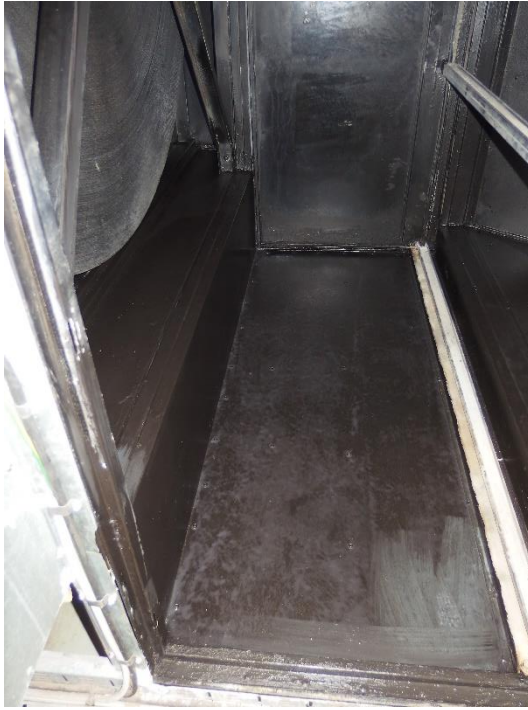
Kuva 18. Pellitetty ja pinnoitettu raitisilmasuodatinkammio

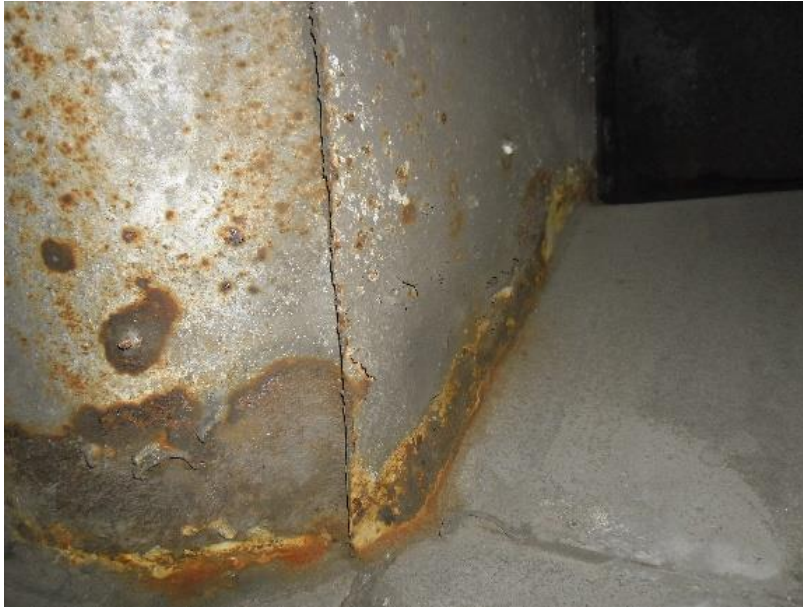
Kuva 19. Syöpynyt ja lähes puhki ruostunut raitisilmakanava

Raitisilmakanavista korjattiin pääasiassa ohutlevykanavia. Raitisilmakanavavia korjattiin pinnoittamalla, mutta muutamissa kanavissa jouduttiin pellittämään suurien reikien ja kadonneiden pohjien takia. Pinnoitus tehdään samalla periaatteella kuin suodatinkammiossa, eli aluksi puhdistetaan kanava kunnolla teräsharjalla ja kaapimella irto-ruosteen poistamiseksi. Kanavan imuroinnin jälkeen levitetään kanavaan elastiinista ainetta pensselillä tai telalla. Raitisilmakanavia jouduttiin myös pellittämään paljon. Jos kanava oli pahasti syöpynyt tai siinä oli reikiä, pellitys tehtiin samalla tavalla, kuin raitisilmasuodatinkammiossa.

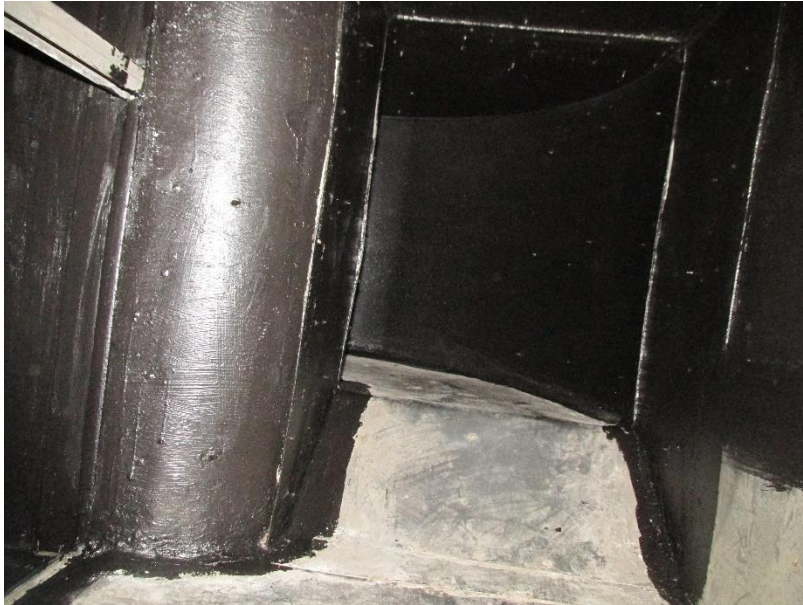
Kuva 20. Elastinisella aineella pinnoitettu raitisilmakanava
