KERROSTALON KUNTOTUTKIMUKSEN SUUNNITTELU JA
KUSTANNUSLASKENTA KAHDELLE LISÄKERROKSELLE SEKÄ
SANEERAUKSELLE PUUELEMENTEIN

Opinnäytetyö
Joulukuu 2015

Opinnäytetyö käsittelee kuntotutkimuksen tarvetta ja antaa perustelut kohteeseen tarvittaville toimenpiteille. Työssä esitetään esimerkki Joensuun Rantakylässä sijaitsevan kerrostalon kuntotutkimussuunnitelmasta.

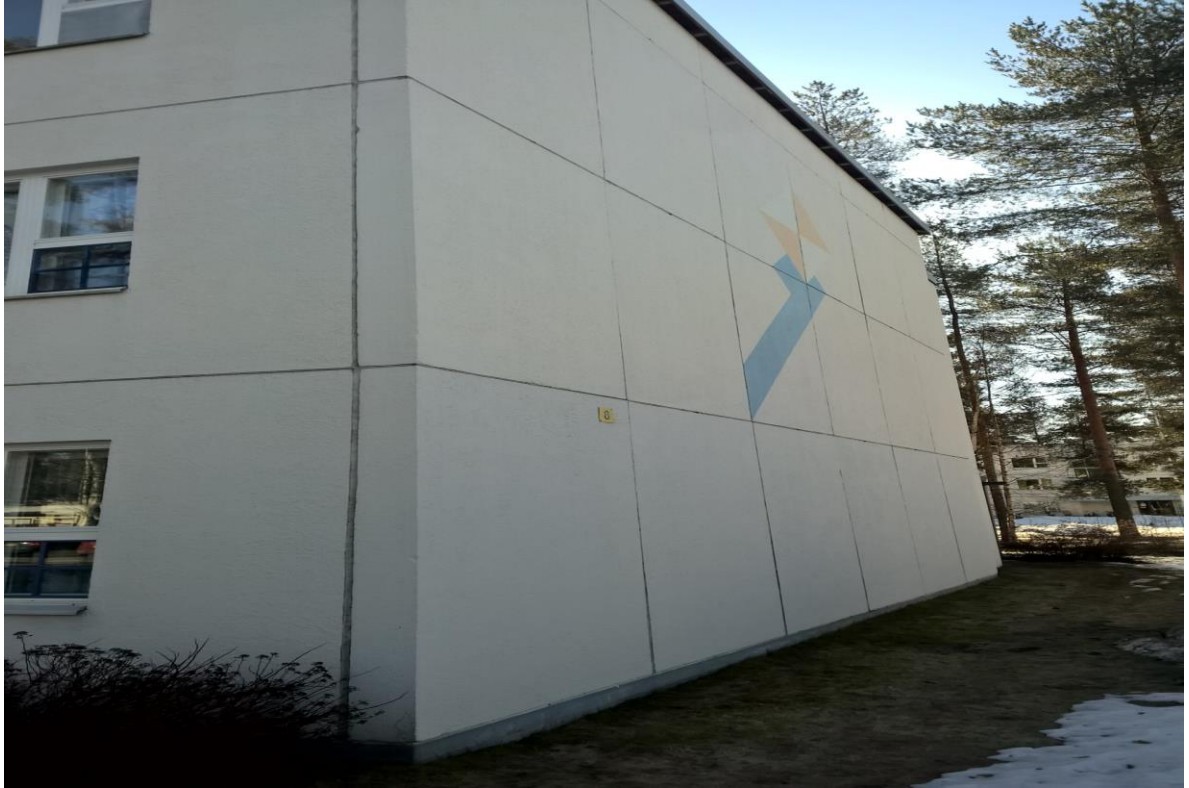
Kuva 2 Pesubetonipintaisen ulkokuoren visuaalisuutta on paranneltu päätyseinän kuvioinnilla. Julkisivun pinta on silmämääräisesti siistissä kunnossa.

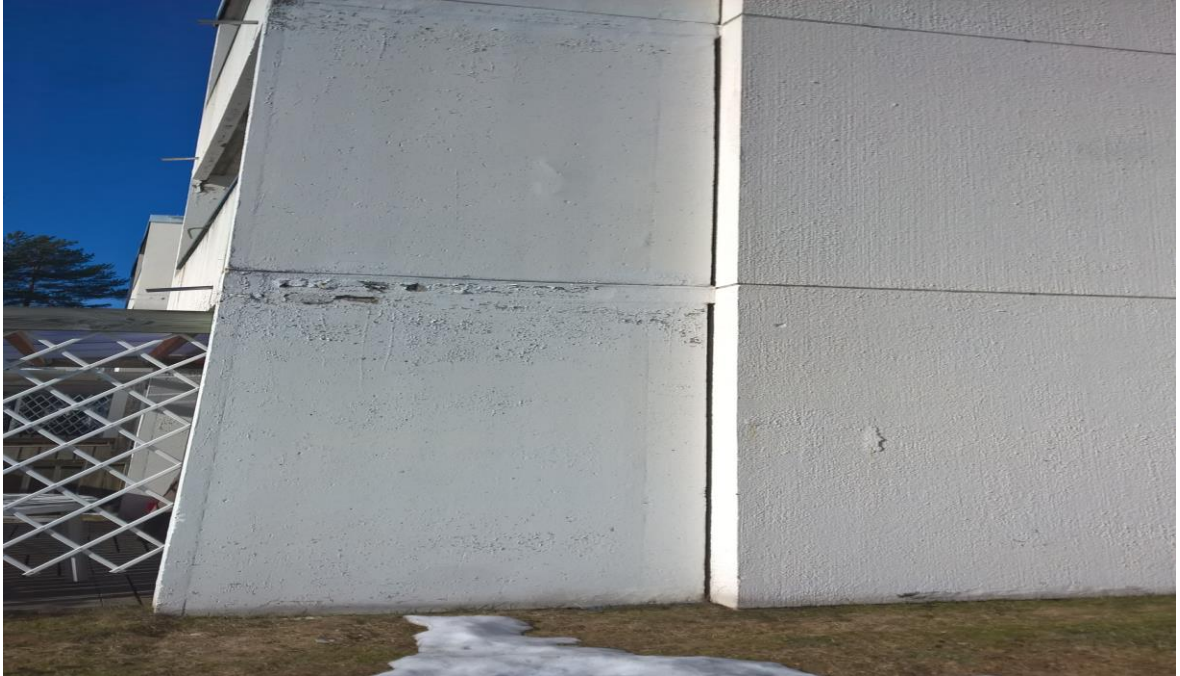
Kuva 4 Parvekelaatan ja -pielen liitoskohdissa teräkset olivat jo pääsääntöisesti tulleet näkyviin, myös maanperän nostama kosteus näkyi osissa seinä- ja piellelementtien alareunoissa.

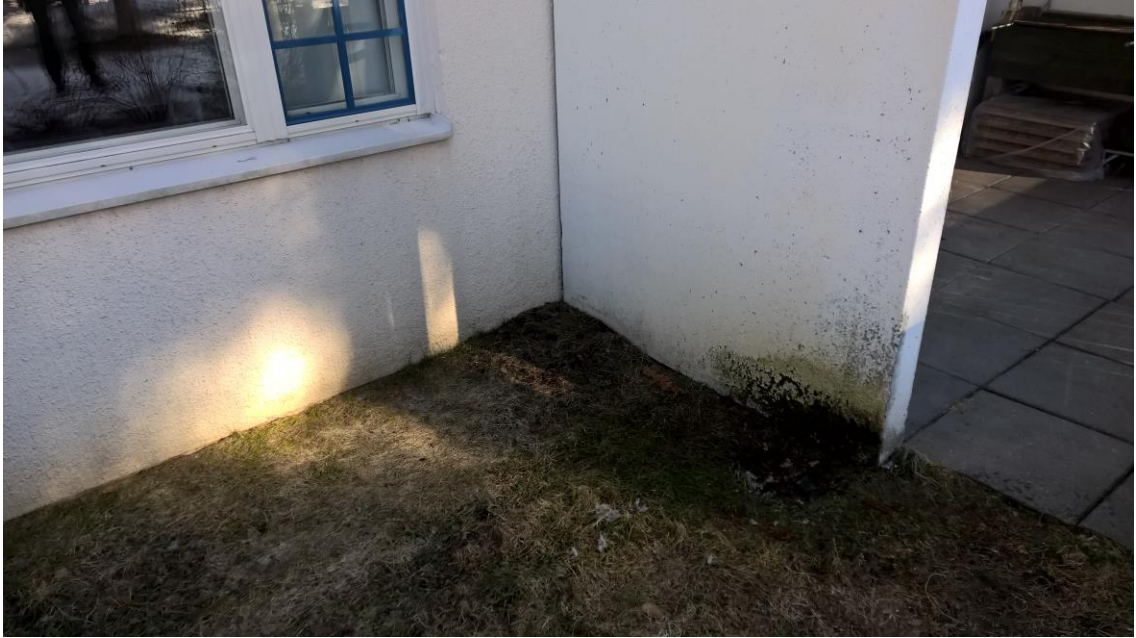
Matalasta sokkelista aiheutuvia vaurioita havaitsimme vähän. Tämän päättelimme olevan seurausta vuonna 1995 tehdystä julkisivuihin kohdistuneesta perusparannuksesta. Kuitenkin kasvillisuus (kuva 4) oli kasvanut muutamasta kohdasta sokkelin yli elementin reunaan siirtäen kosteutta ja aiheuttanut pieniä paikallisia murtumia sokkelissa ja julkisivuelementin alareunassa.

Kuva 5 Maanpinta ylittää sokkelin yli elementin reunaan asti. Parvekkeenpieli kärsii huonosti johdetuista sadevesistä.
