**ULKOSEINÄN KOSTEUSVAURION KORJAAMINEN – HAUKIPU-
TAAAN TERVEYSASEMA**

Janne Hannus
Opinnäytetyö
Syksy 2015
Rakennusalan työnjohdon koulutusohjelma
Oulun ammattikorkeakoulu

Opinnäytetyön nimi: Ulkoseinän kosteusvaurion korjaaminen – Haukiputaan terveysasema

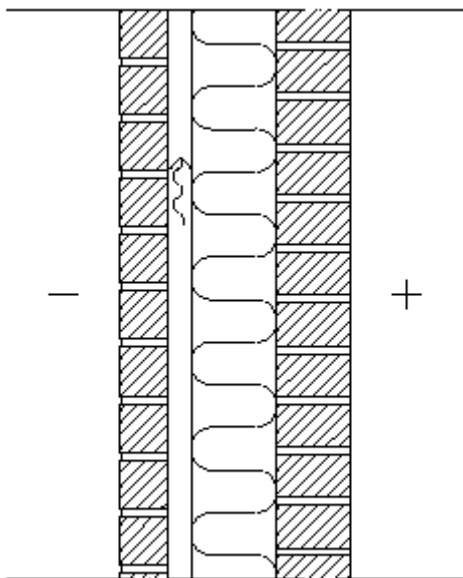
KUVA 2. Ulkoseinän rakenneleikkaus

Ulkoseinät ovat mineraalivillalla eristettyjä tiiliseiniä. Ulkoverhouksena toimii 85 mm:n tiili, jonka pintaan on ruiskutettu ohutrappaus. Ulkoverhouksen ja lämmöneristeiden välissä on tuuletusrako, joka on alkuperäisessä rakenteessa riittämätön. Tuuletusrakoa tullaan kasvattamaan korjatussa rakenteessa vähintään 30 millimetriin. Lämmöneristeinä on 150 mm:n mineraalivilla ja sisäpuolen kantavana rakenteena toimii 130 mm:n tiilimuuraus, jonka sisäpinta on maalattu. Kuvassa 2 on esitetty ulkoseinän rakenne.

verhouksen väliin jäävää ilmarakoa kasvatetaan mahdollisimman suureksi, kuitenkin niin, että se olisi vähintään 30 mm.

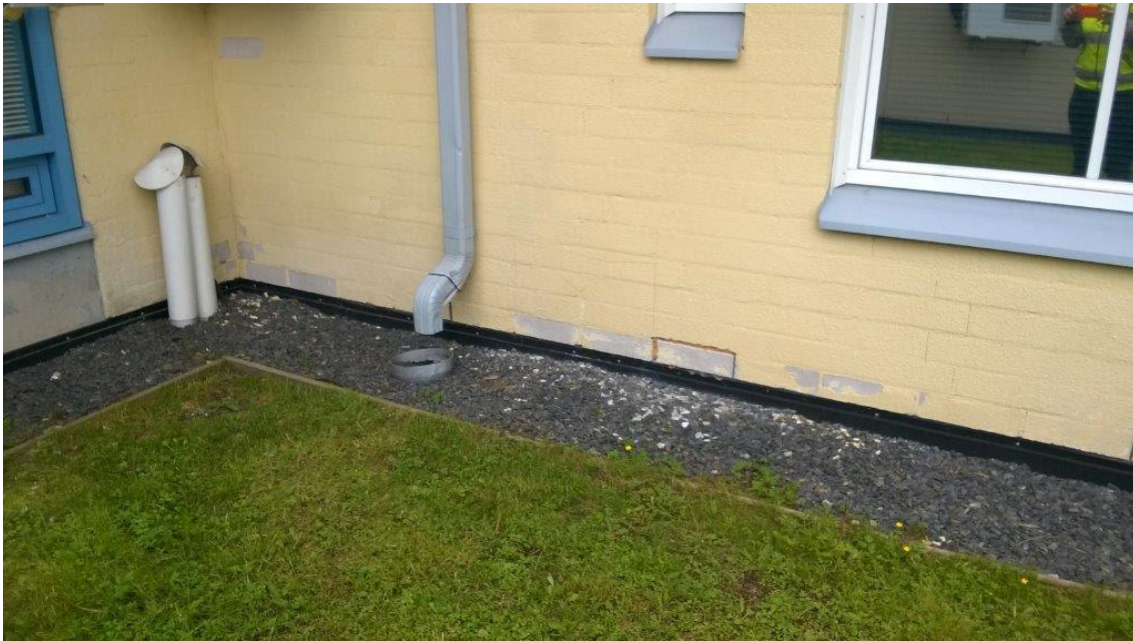
Tilojen käyttäjät havaitsivat homeen hajua sisätiloissa, jolloin hajun lähdettä alettiin tutkia. Seinän ulkoverhouksen rappauksessa havaittiin myös tummenumia ja rappauksen lohkeilua. Seinän lämmöneristeestä otettiin materiaalinäyt-

teitä jotka vahvistivat eristeen mikrobivauriot. Kuvassa 3 on nähtävissä ulkoverhouksesta irronnutta rappausta sekä näytteenottoa varten irti käytetty tiili.

KUVA 3. Ulkopuolisia vaurioita

Ulkoseinän lämmöneristeiden kosteusvaurion on aiheuttanut vesikaton rakennusvirhe. Alkuperäisessä vesikattorakenteessa aluskatteen ja vesikatteen välinen tuuletus on ollut puutteellinen ja aluskate on jätetty liian lyhyeksi. Vesikatteessa on esiintynyt vuotoja ja lisäksi puutteellisen tuuletuksen vuoksi aluskatteen ja vesikatteen väliin on tiivistynyt kosteutta, joka on valunut aluskatetta pitkin alaspäin. Liian lyhyen aluskatteen vuoksi vesi on valunut seinärakenteen väliin aiheuttaen mikrobikasvustoa lämmöneristeissä.

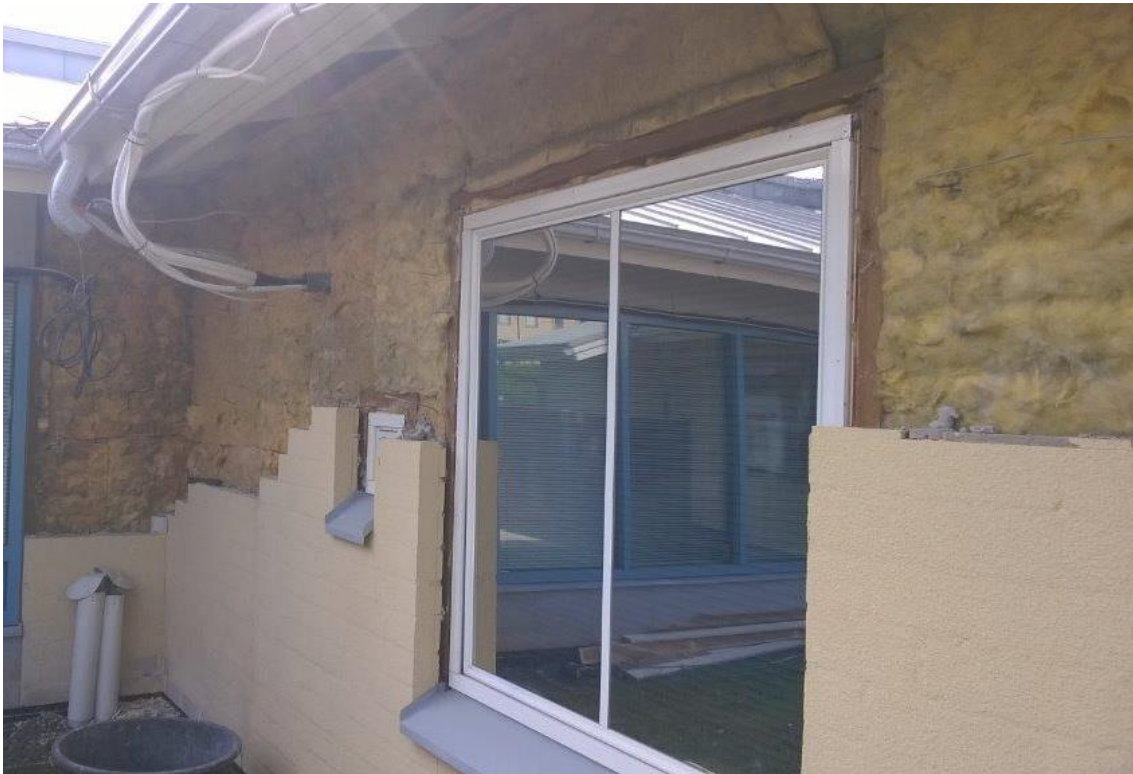
KUVA 4. Vaurioituneen seinän purku aloitettu

Vaurion aiheuttaneet vesikaton rakennusvirheet on korjattu vuonna 2013. Ulkoseinäeristeiden kosteusvaurioiden korjaamiseksi eristeet on vaihdettava. Ulkoverhouksena toimiva tiilimuuraus on purettava, jotta vanhat eristeet voidaan poistaa ja sisäpuolen tiilimuuraus saadaan puhdistettua. (Kuva 4.) Uudet lämmöneristeet asennetaan tiiviisti sisäpuolen tiilimuurausta vasten ja uusi ulkoverhoukset muurataan ja rapataan alkuperäisen näköiseksi. Lämmöneristeen ja ulko-

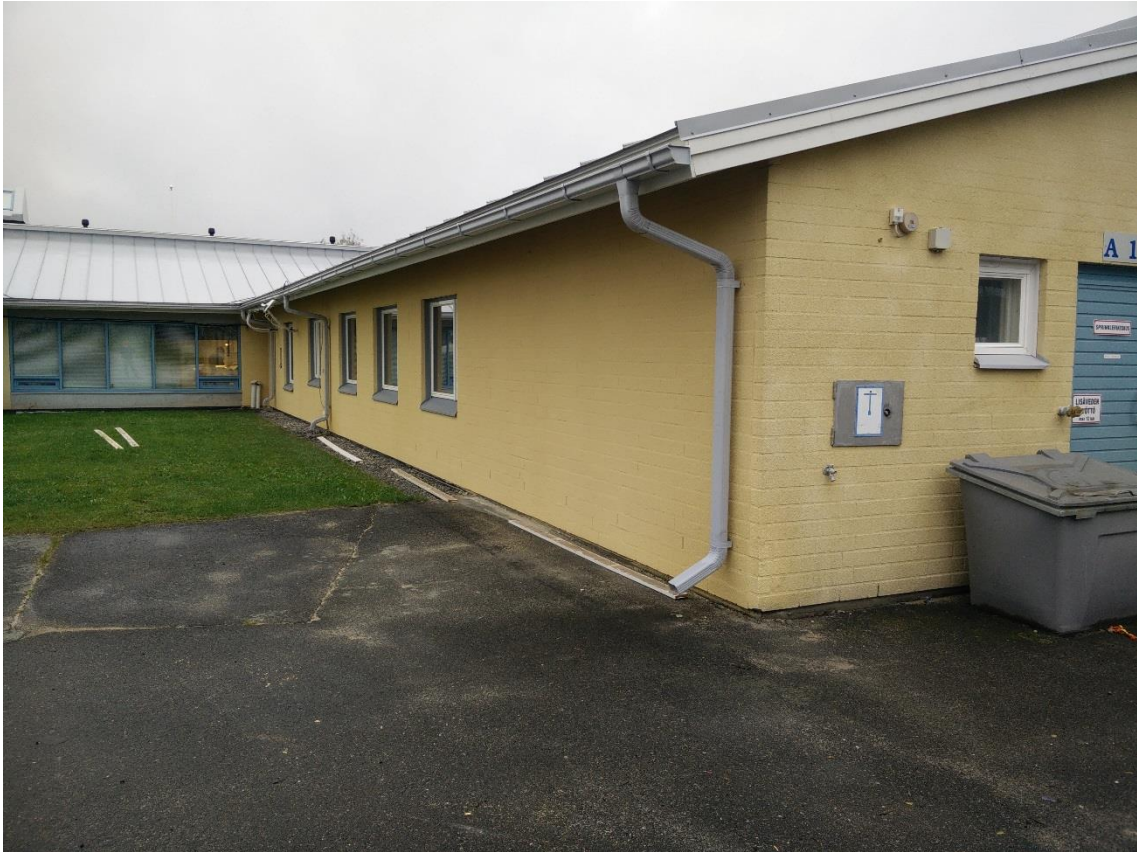
taan aikataulu pitkittyi jonkin verran ja tästä johtuen myös kustannukset kasvoivat. Lopputuloksena saatiin onnistuneesti korjattu seinä, joka ulospäin muistuttaa täysin alkuperäistä. (Kuva 5.)

Kuva 5. Korjattu seinä
