HENKILÖNOSTIMEN HYDRAULIJÄRJESTELMÄN VUOTOJEN SELVITYS

Niko Kaasalainen

Opinnäytetyö
Joulukuu 2015
Kone- ja tuotantotekniikka
Tuotekehitys

KAASALAINEN, NIKO:
Leakages in an Access Platform's Hydraulics System

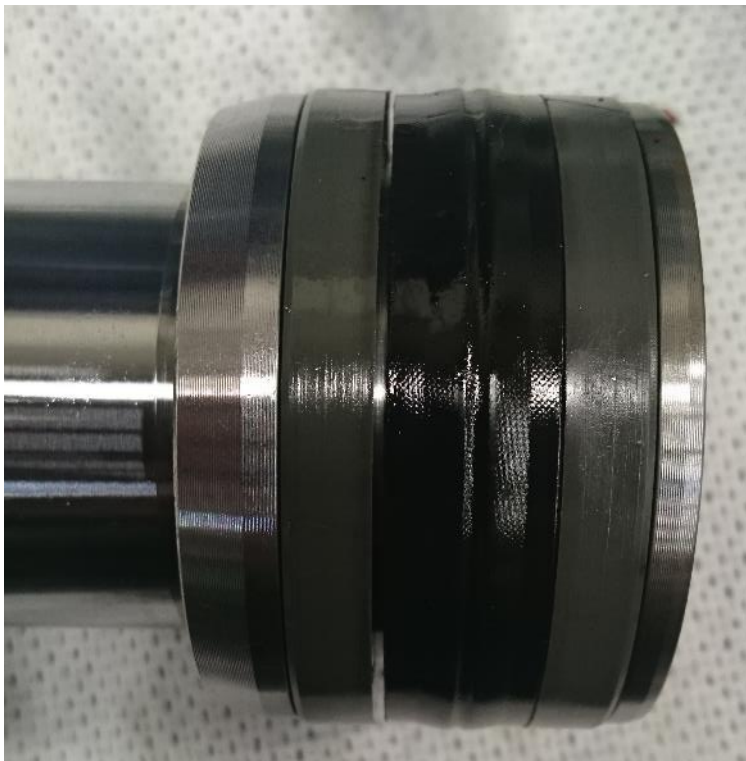
Tukijalkasynteriongelman selvitys aloitettiin varmistamalla, ettei sylintereissä ole mekaanisia vaurioita. Lähinnä kiinnostus kohdistui tiivisteisiin männässä ja lukkoventtiileissä. Tutkimus aloitettiin purkamalla sylinteri, joka oli valumisen takia asiakkaan nostimesta irrotettu. Sylinteri purettiin osiin ja tiivisteitä tarkasteltiin silmämääräisesti (kuva 4). Tiivisteistä vikaa ei kuitenkaan löytynyt, joten sisäinen vuoto männän yli voitiin melko luotettavasti sulkea pois.

KUVA 4. Tukijalkasynterinin männäntiivisteet

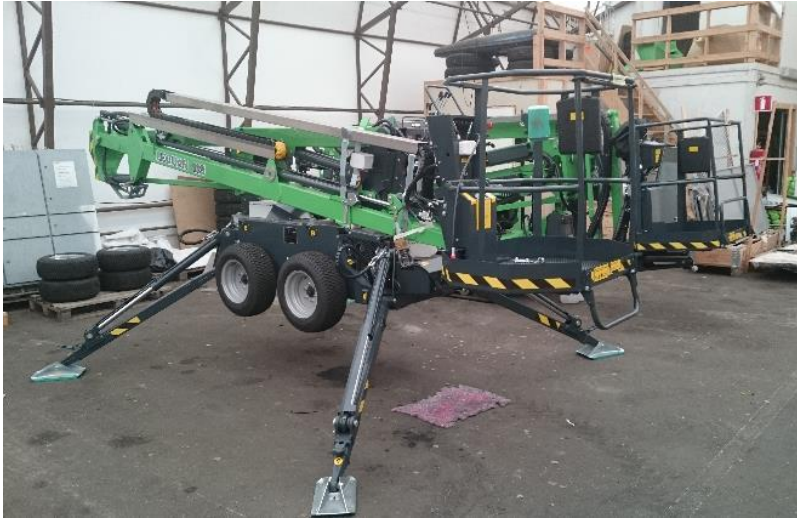
Samanaikaisesti varastossa olevia koneita testattiin vuotojen varalta, seisottamalla niitä jaloillaan pitkiä aikoja (kuva 5). Tällä tavoin nähtiin ongelman laajuus ja välttyttiin lähettämästä viallisia koneita asiakkaalle. Sylinterin valumismäärää seurattiin männänvarteen piirretyn asteikon (kuva 6) avulla. Lisäksi öljyn vaikutusta tiivisteisiin testattiin liottamalla lukkoventtiiliä hydraulioöljyssä (kuva 7), mutta testin perusteella pystyttiin toteamaan, ettei öljy vaikuta tiivisteisiin pelätyllä tavalla. Öljyssä havaittu värimuutos ei tullut tiivistemateriaalista tai lukkoventtiilistä itsestään.

KUVA 5. Leguan 125 tukijalkasyntereiden vuototestissä

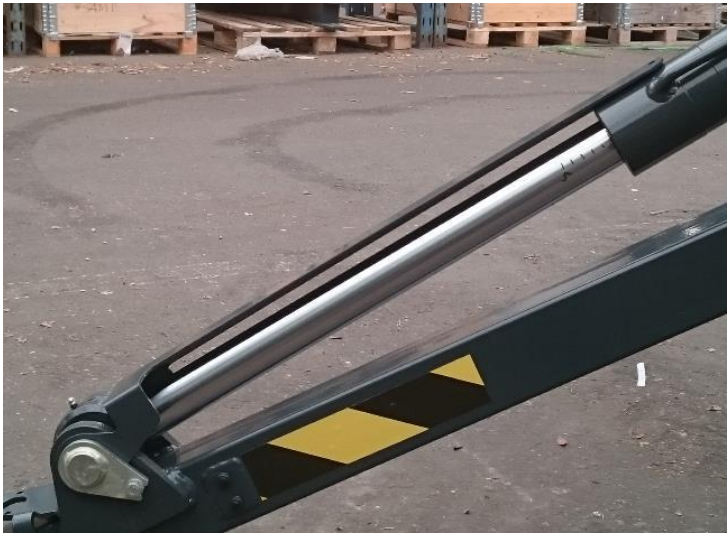
KUVA 6. Tukijalkasynterivaluman mitta-asteikko (0-5 cm) männänvarressa

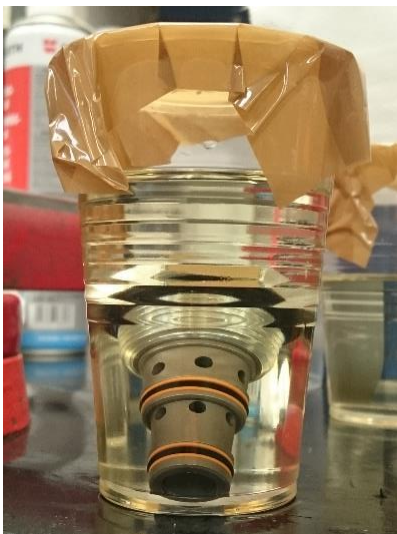
KUVA 7. Lukkoventtiilin liotus hydrauliöljyssä

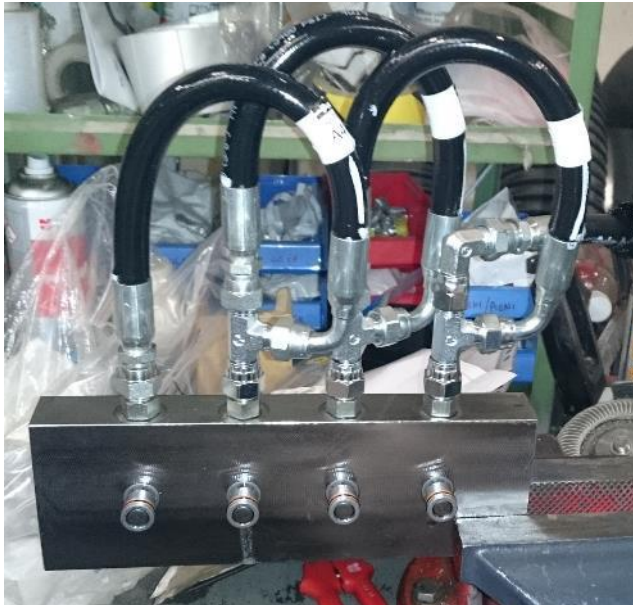
KUVA 8. Lukkoventtiilien testausta testiblokilla

Testejä suoritettaessa havaittiin, että kaikki vuotavat lukkoventtiilit olivat kaikki samasta valmistuserästä, kun testatuissa venttiileissä eri valmistuseriä oli useita. Lukkoventtiilejä päätettiin tarkastella tarkemmin Tampereen ammattikorkeakoulun materiaalilaboratorion mikroskoopilla. Mikroskooppitarkasteluissa huomattiin, että vuotavassa venttiilierässä venttiilin tiivistyspinnan (johon venttiilinkuula painautuu) koneistus oli merkittävästi heikkolaatuisempi kuin toimivan lukkoventtiilin. Vuotaminen johtui näin ollen selkeästi valmistusvirheestä.

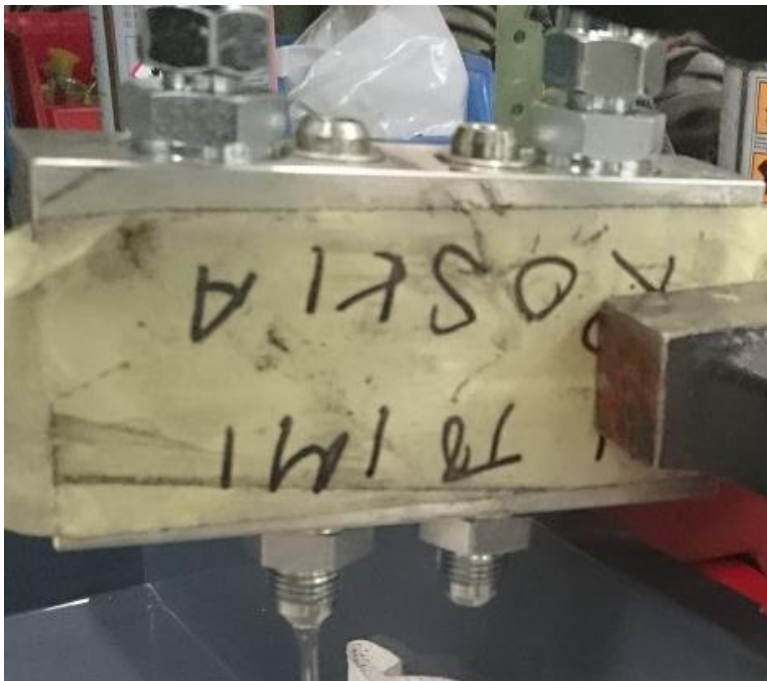
Ensimmäisen testausjakson aikana molemmat testikoneet olivat vuotaneet kaksoiskuormanlaskuventtiileistään, joskin eri porteista, noin puolen desilitran verran. Aikaisemmin on todettu kaksoiskuormanlaskuventtiilien aiheuttavan vakaajajärjestelmään toimintahäiriön, jossa vakaaja ei pidä korin kulmaa vakiona nosto- tai laskutapahtuman aikana, vaan se seuraa puomiston liikettä viiveellä tai ei lainkaan. Tämän vian johdosta kaksoiskuormanlaskuventtiileitä oli koneista vaihdettu pois ja näitä viallisia venttiileitä otettiin tarkempaan tarkasteluun ja testaukseen. Testaus suoritettiin paineistamalla kaksoiskuormanlaskuventtiileitä sylinterien liitännöiden puolelta, jotta selkeästi nähdään vuotaako venttiili vakaajasta öljyä pois. Venttiiliä kuormitettiin 200 barin paineella, joka vastaa puomiston käyttöpainetta. Kaikki koneista poistetut kaksoiskuormanlaskuventtiilit vuosisivat selvästi, osa erittäin runsaasti. Vuodon syytä lähdettiin selvittämään purkamalla venttiilit osiin. Jokaisesta vuotavasta venttiilistä löytyi suurehko (noin 2-4 mm²) metallilastu (kuva 10), joka aiheutti merkittävän vuodon venttiilin V2 portista (kuva 11).

KUVA 11. Portista V2 vuotava kaksoiskuormanlaskuventtiili

Löytö oli tärkeä kahdestakin syystä, ensinnäkin on tärkeää tietää, että vika (roskien aiheuttama vakaajan toimintahäiriö) on todellinen ja sen aiheuttaja on pystytty todentamaan, ja toiseksi tämä vuoto voidaan liittää myös korin valumiseen liittyviin ongelmiin, koska öljyn poistuminen vakaajajärjestelmän kierrosta johtunee samasta ongelmasta. Lisäksi roskalöydös saattaa edesauttaa vakaajasynterin vuodon tutkimista.

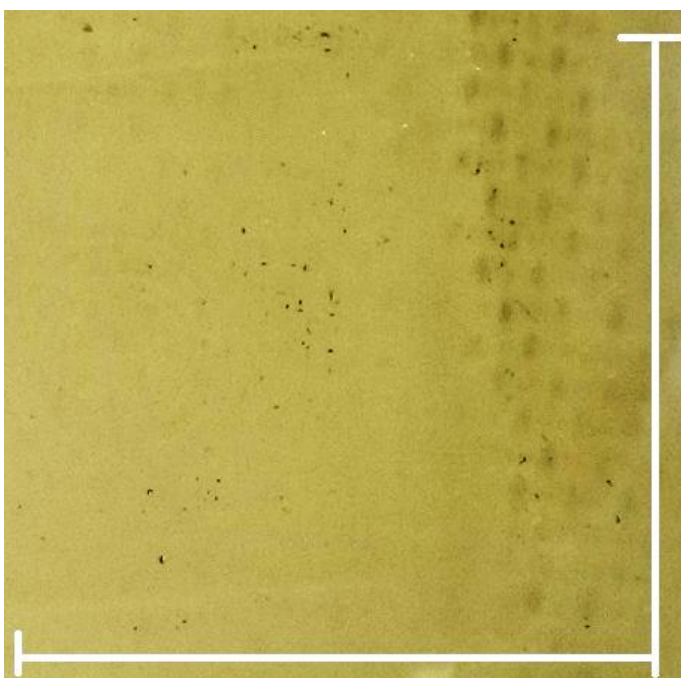
Koska korin vakaajasylinterin vuoto-ongelmia ilmeni heti tuotannosta valmistuvissa nostimissa, päätettiin tutkia sylintereiden niin sanottuja varastoöljyjä, eli öljyä, joka sylintereissä on sisällä niiden tullessa valmistajalta. Näissä öljynäytteissä (kuva 12) oli merkittäviä määriä pientä metallihilettä ja pieniä metallilastuja, joka saattaisi hyvinkin aiheuttaa ongelmia venttiileihin kulkeutuessaan. Roskat saattaisivat aiheuttaa vian heti ensimmäisellä käyttökerralla, kun ne lähtevät sylinteristä liikkeelle koria nostettaessa. Jos koneen käyttö on myös jatkossa vähäistä, eikä venttiilien huuhteluilmiötä pääse tapahtumaan, saattaa valumisvika jäädä pitkäksi aikaa päälle.

KUVA 12. Metallilastuja öljynäytteessä (mitta-asteikko 6 x 6 cm)

Sylintereiden öljynäytteitä tutkimalla havaittiin, että niiden puhtaustaso ei ole hydraulikkajärjestelmän toiminnan kannalta riittävä. Öljystä löytyneet partikkelit aiheuttivat vuotoa myös vakaajasynterinin kuormanlaskuventtiilissä, mikä pystyttiin luotettavasti osoittamaan testaamalla vuotavia ja vuotamattomia venttiileitä eri koneissa. Rakenteellisten vikojen vaikutus toimimattomuuteen pystyttiin näin myös sulkemaan pois. Toisaalta roskien joutuminen järjestelmään nostinten valmistuksen yhteydessä ja muualta järjestelmän sisältä on myös mahdollista.

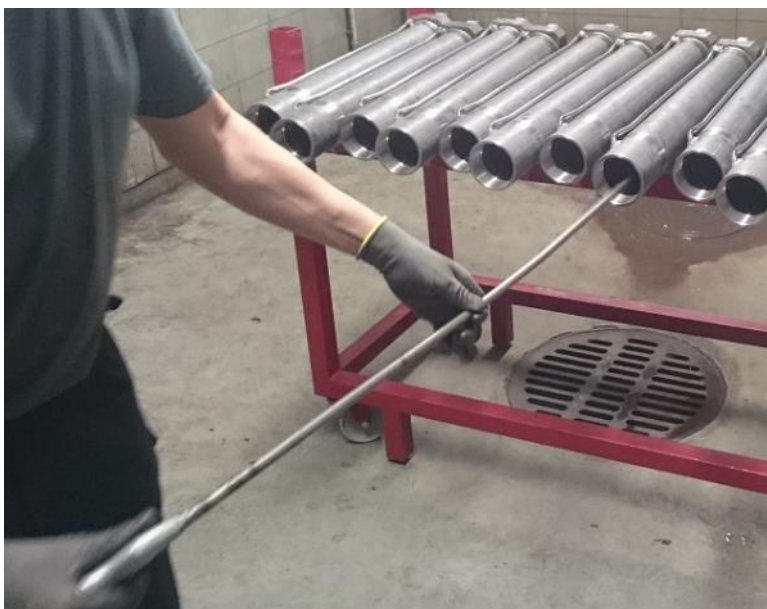
KUVA 16. Sylinteriputkien puhdistus paineilmalla

Sylinteriputkien puhdistusprosessi vaikuttaa hyvin kattavalta, mutta tästäkin huolimatta kokoonpanovaiheessa oli putkista vielä helposti löydettävissä koneistuksen jäljiltä metallilastuja ja muitakin roskia. Tämän takia on loogista epäillä, että ahtaammissa ja vaikeammin puhdistettavissa paikoissa, kuten venttiililohkossa tai öljyputkessa, voi myös olla lastuja tai muuta vastaavaa, koska niiden silmämääräinen tarkistus on vaikeaa tai mahdotonta. Puhdistusprosessiin onkin mahdollisesti tehtävä muutoksia tai vaihtoehtoisesti muuttaa sylinterien konstruktiota niin, että niiden puhdistus voidaan suorittaa helpommin ja laadukkaammin.

Sylinterivalmistajan tuotannosta vastaavan henkilön kanssa keskusteltiin parannuksista puhdistusmenetelmiin ja ensimmäisenä keinona ehdotettiin paineilmapuhdistukseen tietynlaista viuhkasuutinta, joka puhaltaisi esimerkiksi 45 asteen kulmassa taaksepäin. Suutin työntäisi roskat sylinteriputkesta ulos sen sijaan, että lastut jäävät paineilman vaikutuksesta pyörimään putken pohjalle. Valmistajan tehtaalla vierailun yhteydessä kävi ilmi, että nykyiset menetelmät sylinteriputkien puhdistukseen eivät ole riittävät, vaan metallilastuja löytyi putkista todella helposti. Tästä voinee päätellä, että myös puhdistus- ja asennustyötä tekevien asentajien tarkkuudessa on reilusti parantamisen varaa nykyisilläkin menetelmillä.

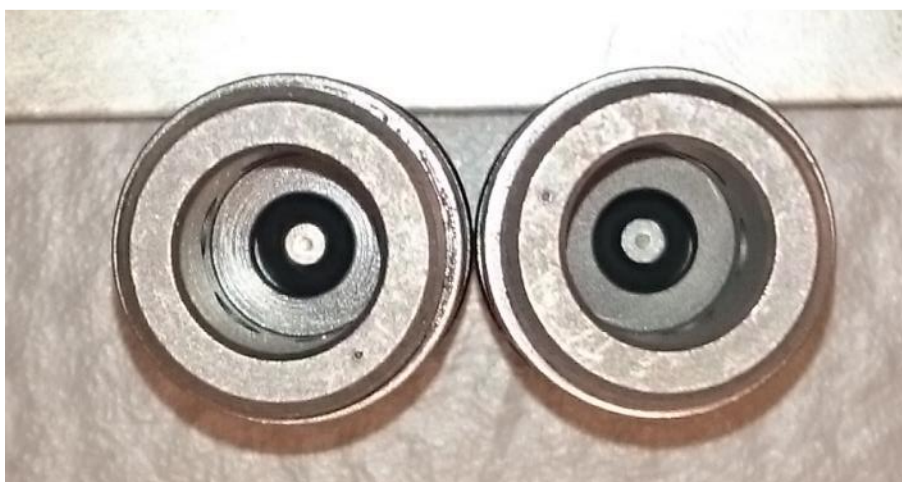
Tukijalkasylintereiden vuoto-ongelma pystyttiin melko hyvissä ajoin testeillä kohdistamaan lukkoventtiileihin. Kuitenkaan lukkoventtiileiden vikaa ei osattu heti epäillä, sillä samoja lukkoventtiileitä on Leguan-nostimissa käytetty jo lähes kaksikymmentä vuotta ilman ongelmia. Mikroskooppitarkasteluissa nähtiin hyvin helposti, että tiivistyspinnan pinnankarheus oli vuotavassa venttiilierässä erittäin karkea, verrattuna toimivaan venttiiliin. Pinnankarheudesta johtuen venttiilinkuula ei sulkenut venttiiliä tarpeeksi tiiviisti, mikä aiheutti venttiilin vuotamisen paineistettuna. Kuvassa 17 vasemmalla nähdään selkeästi urautunut koneistuspinta verrattuna vuotamattomaan venttiiliin oikealla, jossa tiivistyspinta on selvästi tasaisempi.

KUVA 17. Lukkoventtiilin tiivistyspinnan koneistus, urautunut pinta vasemmalla

Mikroskooppitarkastelulla ja paineistuskokeilla saatiin riittävän tarkasti selvitettyä, mistä sylinterivuoto johtui. Viallinen lukkoventtiilierä poistettiin käytöstä, valmiisiin sylintereihin vaihdettiin uudet lukkoventtiilit ja asiakkaille, joiden koneissa tätä lukkoventtiilierää oli käytetty, toimitettiin uudet venttiilit. Tämän jälkeen ongelmia tukijaloissa ei enää esiintynyt.
