Rivitalokiinteistön rakennustekninen kuntoarvio

Opinnäytetyö

Syksy 2015

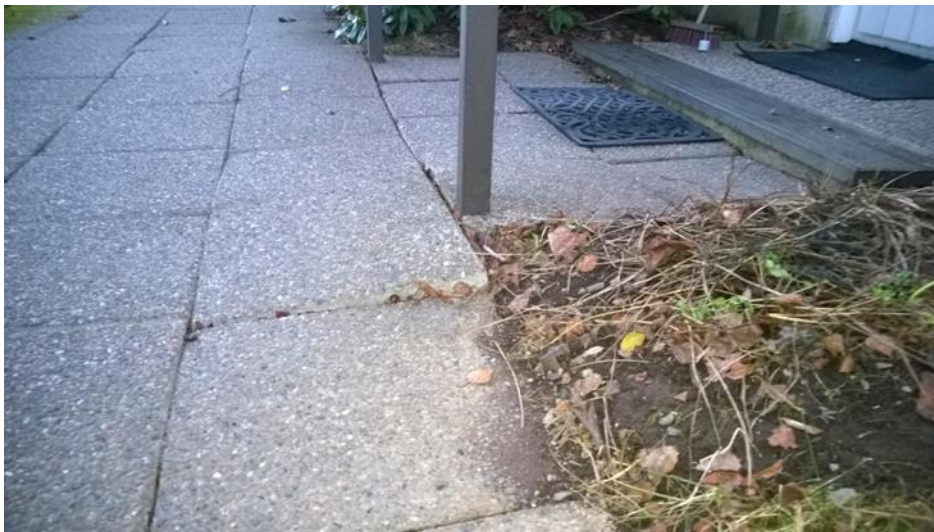
Asfaltointi on juuri uusittu eikä asfaltoituilla osilla havaittu puutteita. Pihalaatoituksessa on kauttaaltaan painumia ja siirtymiä (kuva 1), jotka todennäköisesti ovat puutteellisen routaeristyksen ja pintavesien ohjauksen virheiden aiheuttamia.

Kuva 1. Sisäänkäyntikatoksen pihalaatoituksessa ilmeisesti roudan aiheuttamaa elämistä.

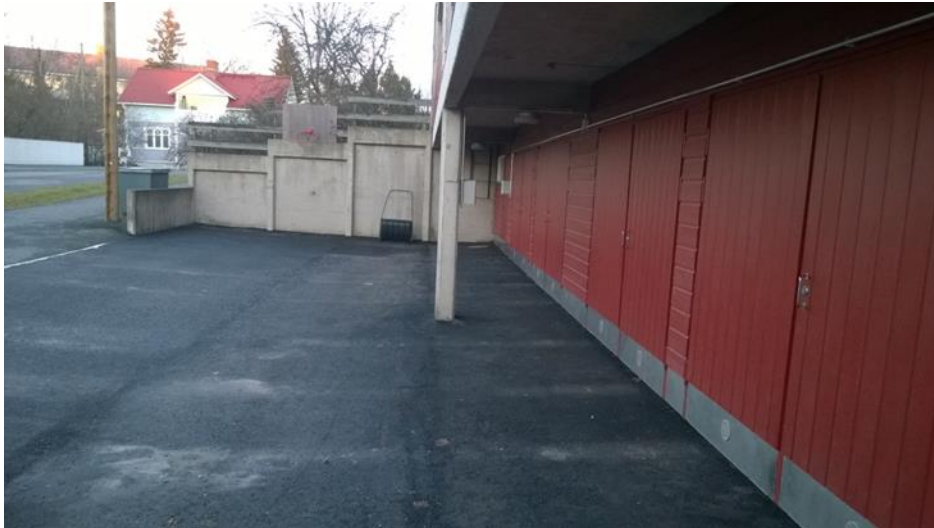
Alueiden asfaltointi on uusittu syksyllä 2015 (kuva 2), eikä siinä havaittu puutteita.

Kuva 2. Uusittu asfaltointi autotallien edustalla, toimii myös leikkialueena.

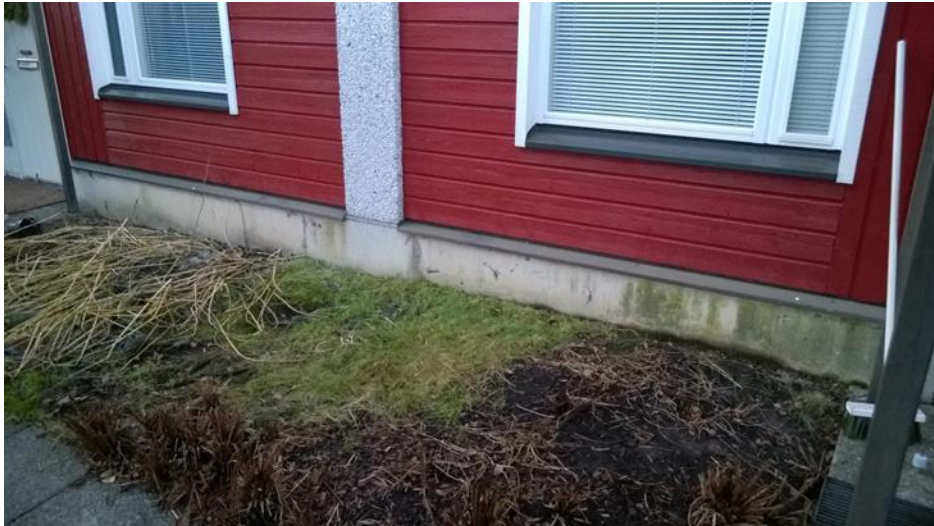
Rakennuksen pintamaan kaadot sisäänkäyntijulkisivulla ovat riittämättömät. Kolmen metrin matkalla rakennuksesta poispäin tulisi olla 15 cm kaadot (1:20). Istutuspenkit ovat kiinni perustuksissa. Eloperäistä ainesta ei saisi olla 40 cm lähempänä perusmuuria (kuva 3.) Pensaita on istutettu perustusten viereen. Pensaiden ja puiden etäisyys rakennuksesta tulisi olla vähintään kolme metriä.

Kuva 3. Istutuspenkit kiinni perusmuurissa.

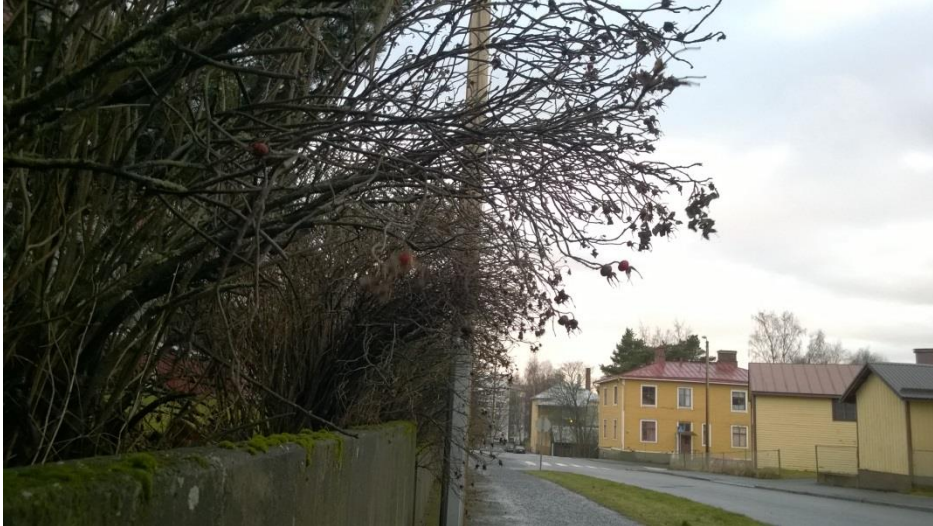
Luoteisjulkisivulla jalkakäytävää vasten olevat kurtullehtiset ruusut roikkuvat käytävän yllä (kuva 4.) Rakennuksen luoteispuolella oleva nurmikkoalue on sammaloitunut. Sisäänkäyntijulkisivulla on istutuspenkit kiinni perustuksissa. Yleisesti puut/pensaat kiinteistön alueella on ylikasvaneita/hoitamattomia. Rakennuksen pintamaan kaadot sisäänkäyntijulkisivulla ovat riittämättömät.

Kuva 4. Kurttulehtiset ruusut luoteisjulkisivulla.

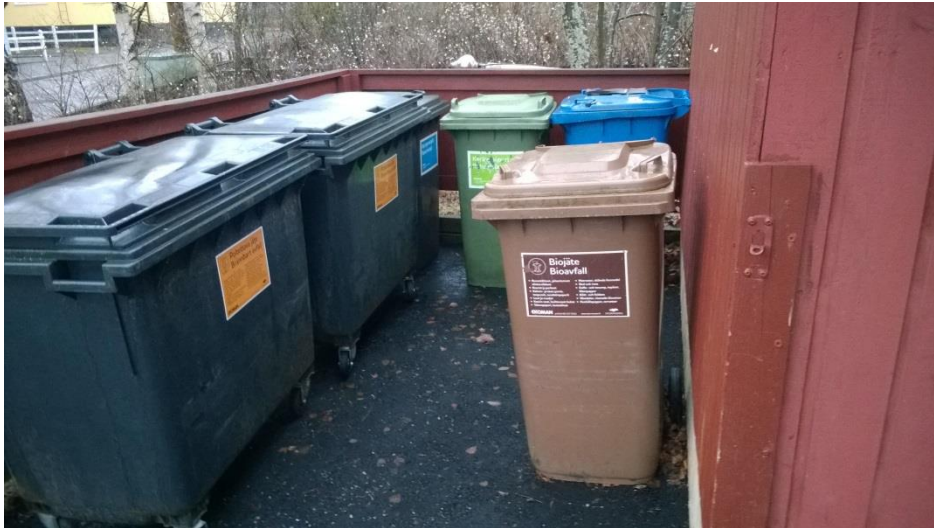
Lipputangon ankkurointi on pettänyt ja tanko on irrotettu. Pyykinkuivaustelineestä puuttuu narut. Jätehuollon varusteet (kuva 5) ovat jätehuoltoyhtiön omaisuutta eikä niissä tarkastushetkellä ollut havaittavissa puutteita.

Kuva 5. Kiinteistön jätehuoltovarusteet.

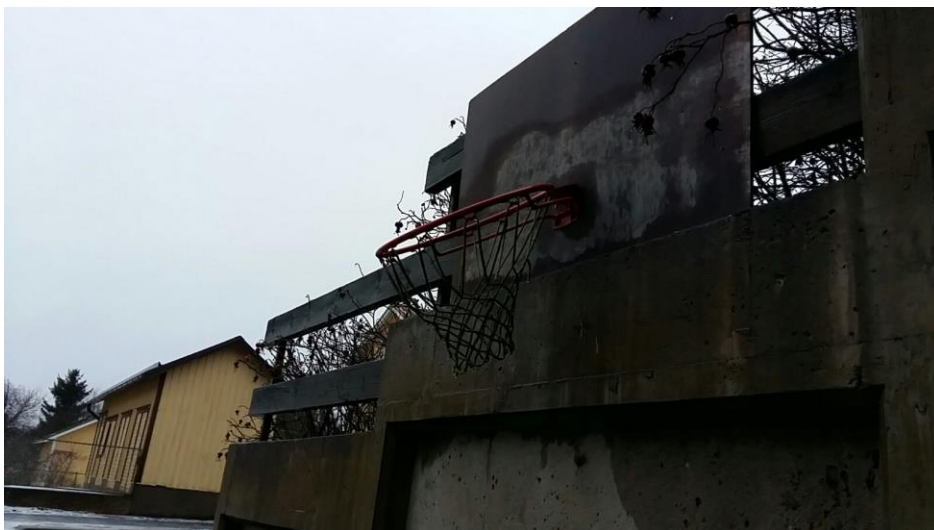
Koripallokorin kori rengas on vääntynyt (kuva 6.)

Kuva 6. Vääntynyt kori rengas.

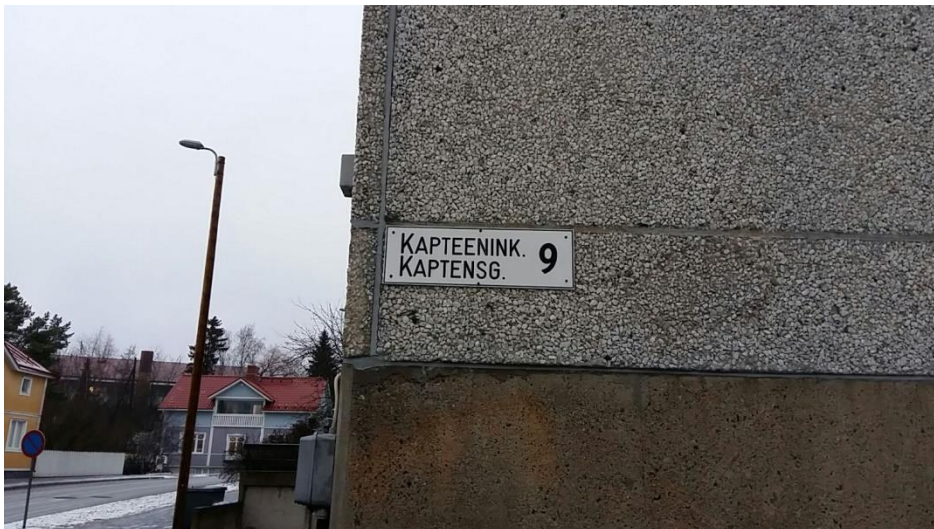
Tarvittavat opasteet (kuva 7) löytyvät ja niiden kunto kiinnityksineen on hyvä.

Kuva 7. Numeroitu katukyltti.

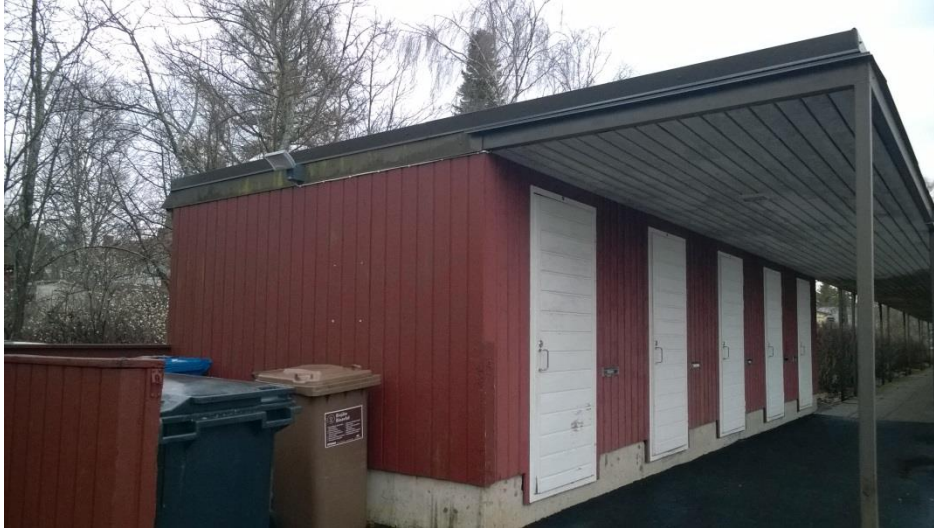
Varastorakennuksen ovien maali on kulunut. Varastorakennuksen katolta tulevat sadevedet on johdettu hallitsemattomasti perustusten juurelle. Varastorakennuksen seinässä kiinni kasvaa lumimarjapensas. Ulkovuoraus on osittain huoltomaa-

lattu lähiaikoina. Huoltomaalaamattomilta osin maali on haalistunut mutta hyvin kiinni alustassaan eikä maalipinnassa esiinny vaurioita. Puupinnat ovat hyvässä kunnossa eikä lahovaurioita esiinny.

Kuva 8. Pihavarasto.

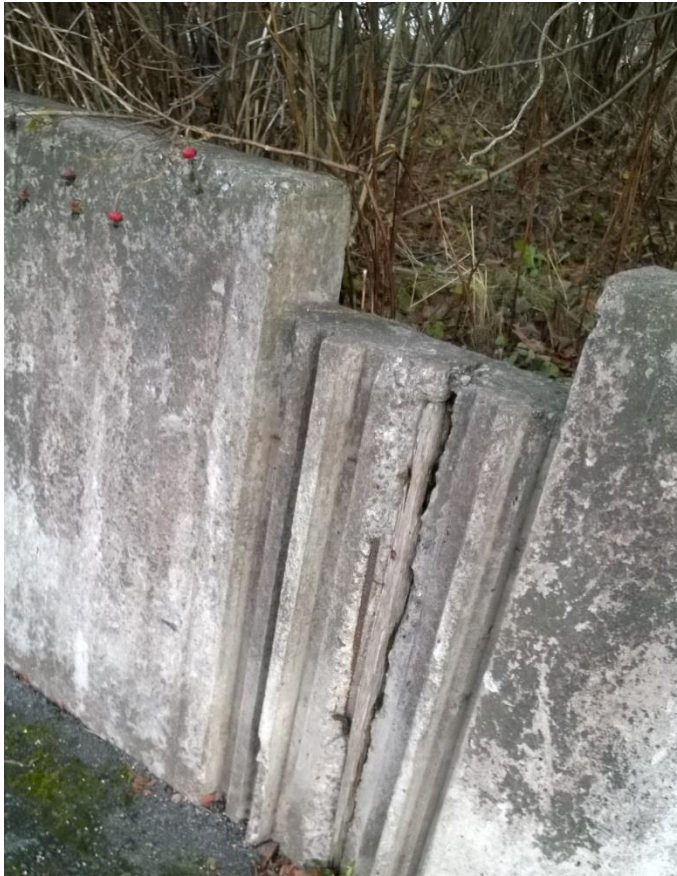
Teräsbetoniset tukimuurit ovat pääosin hyvässä kunnossa, joitakin korroosiovaurioita esiintyy. Vaurioita esiintyy pääasiassa liikuntasaumoissa (kuva 9), vaurioiden syyn ollessa liian pinnassa oleva raudoite. Erityisesti luoteissivun tukimuurit ovat sammaloituneet runsaan muuria vasten kasvavan kasvuston johdosta. Joitain graffiteja esiintyy.

Kuva 9. Tukimuurien saumakohdassa ruostunut raudoite.

Kasvustoa karsitaan, betonivauriot korjataan ja tukimuurit puhdistetaan sammalesta sekä homesuojataan. Tukimuurit voidaan halutessa pinnoittaa. Pinnoittaessa tulee kiinnittää huomiota pinnoitteen riittävään vesihöyrynläpäisykykyyn onnistuneen lopputuloksen saavuttamiseksi.

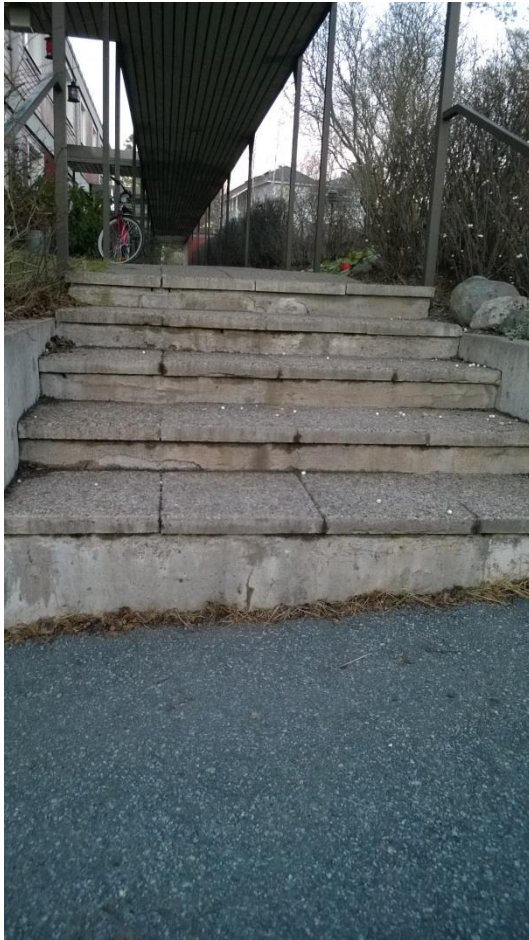
Portaiden alimman askelman nousu kadulta tullessa on liian suuri (rakennuksen uloskäytävässä, jota ei samalla käytetä rakennuksen tavanomaiseen sisäiseen liikenteeseen, saa portaan nousu olla enintään 200 mm). Portaiden otsapinnoista on tasoite osin irronnut. (RakMK F2, 2001, 3.)

Kuva 10. Alueen portaat.

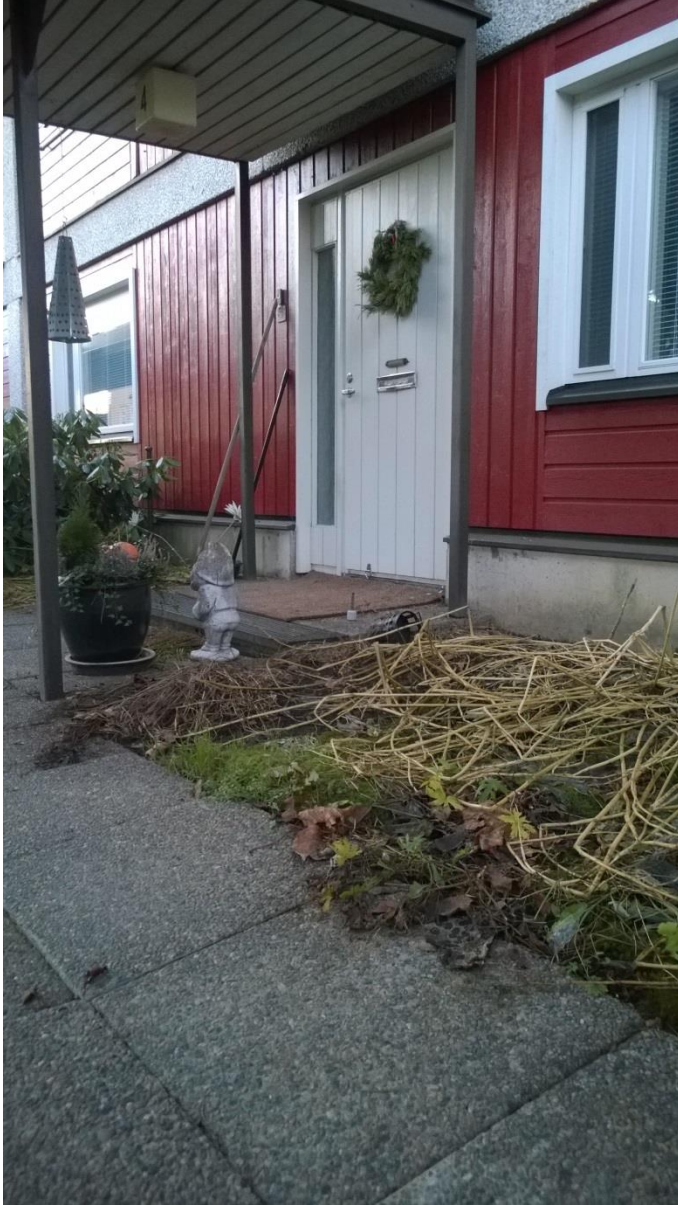
Kuva 11. Ulko-oven kynnys perustusten yläreunan alapuolella.

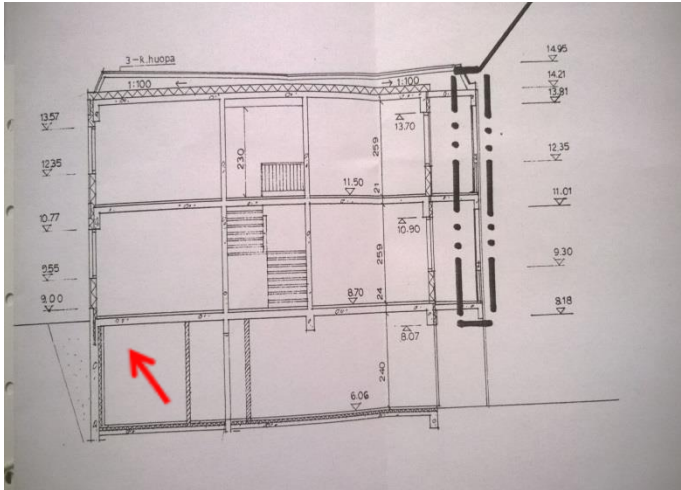
Kyseisessä rakenteessa on vaarana ulkoseinärungon alajuoksun, runkotolppien alapäiden sekä ulkoseinän alaosan eristeen kosteusvaurioituminen. Maaperässä oleva kosteus kulkeutuu kapillaarisesti perustusten tai alapohjan kautta ulkoseinärakenteeseen. Jos rakenne on jatkuvasti kostea, eikä pääse kuivumaan, johtaa tämä lähes poikkeuksetta mikrobivaurioon.

Kuva 12. Valesokkelirakenne.

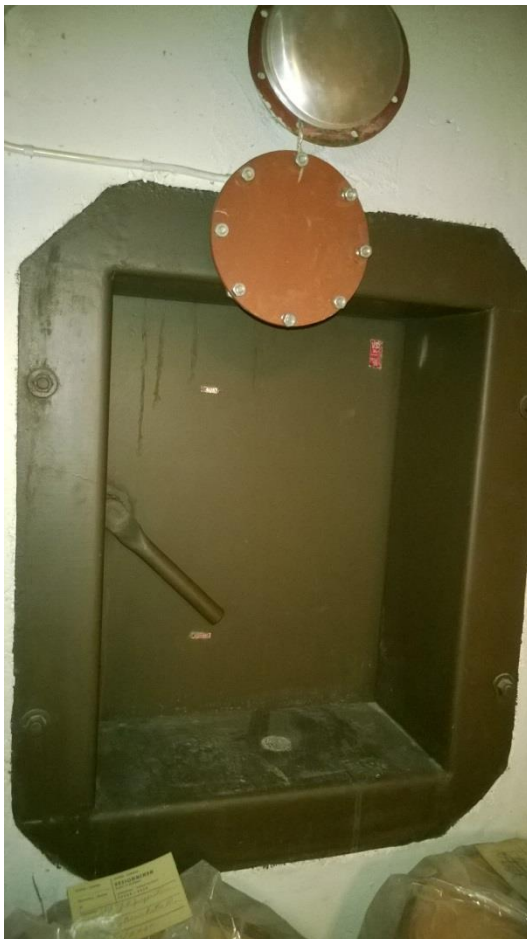
Hätäpoistumiskäytävän (kuva 13) lamppu ei syty.

Kuva 13. Hätäpoistumiskäytävän suojaluukku SL-1.

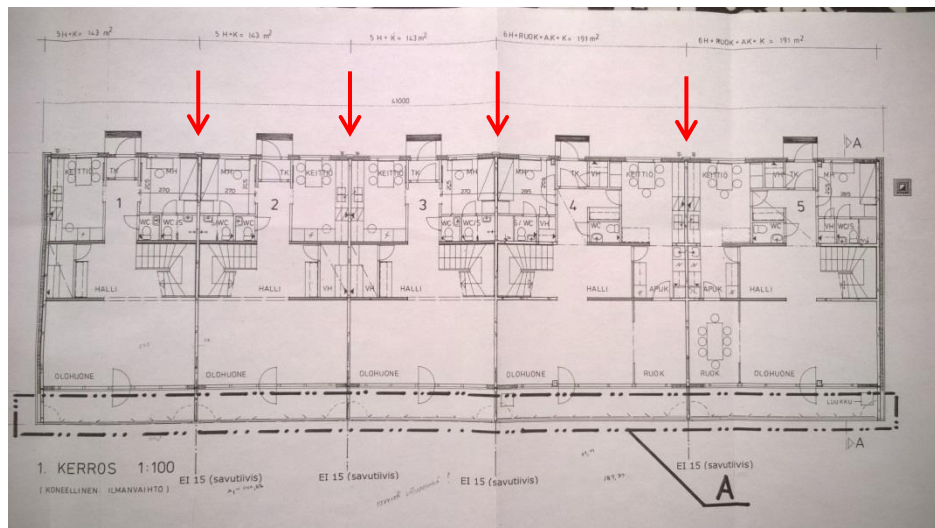
Tarkastellut seinät olivat pinnoitettuja joko tapetilla tai maalilla. Pinnoitteissa ei ollut havaittavissa mahdollisia rakenteiden vaurioita.

Kuva 14. Asuntojen väliset kantavat teräsbetonseinät.

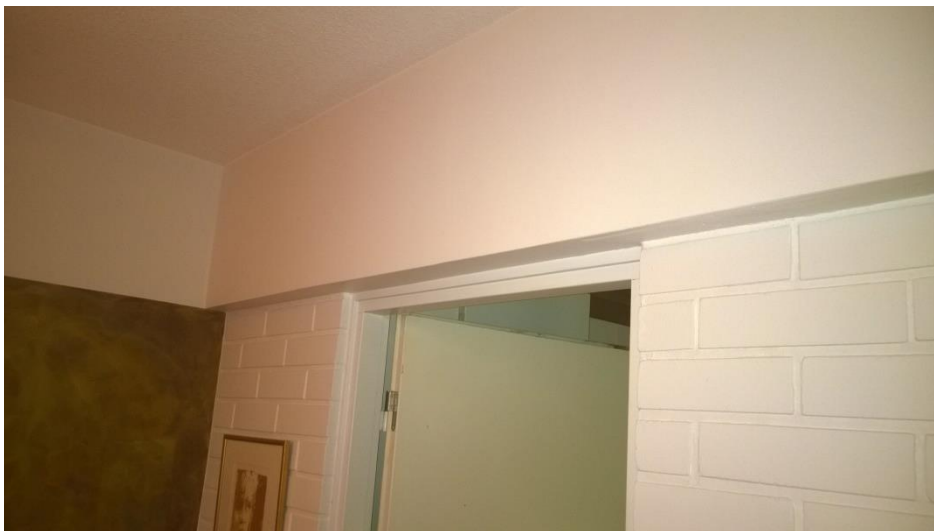
Palkeissa ei esiinny näkyvää vaurioitumista. Pinnoitteet ovat kunnossa, halkeamia tai rapautumista ei ole havaittavissa.

Kuva 15. Välipohjaa kannattava tb-palkki.

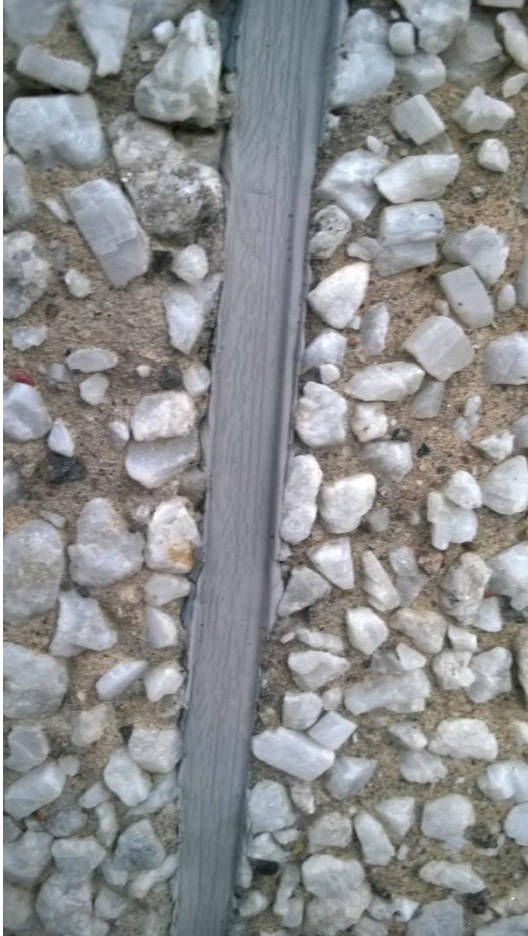
Elementeissä ei ollut aistinvaraisen tarkastelun perusteella havaittavissa vaurioita. Koillispäädyn elementeissä on suurialainen graffiti. Ulkoverhous on puupaneelipintainen ja maalattu. Maalipinta on hyvässä kunnossa. Ulkoverhouksen tuuletusrako on verhousen alaosassa riittämätön (noin 10 mm). Päätyjulkisivut on impregnoitu vuonna 2014. Suojakäsittelyn tavoitteena on estää veden imeytyminen alustaan ja tätä kautta pidentää pinnoittamattoman rakenteen käyttöikä. Elementtisaumaukset on uusittu vuonna 2007, mutta etenkin koillispäädyllä saumojen pinnassa esiintyy halkeilua (kuva 17.) Saumausten tartunta elementteihin on kuitenkin kunnossa.

Kuva 17. Elementtisauma koillispäädellä.

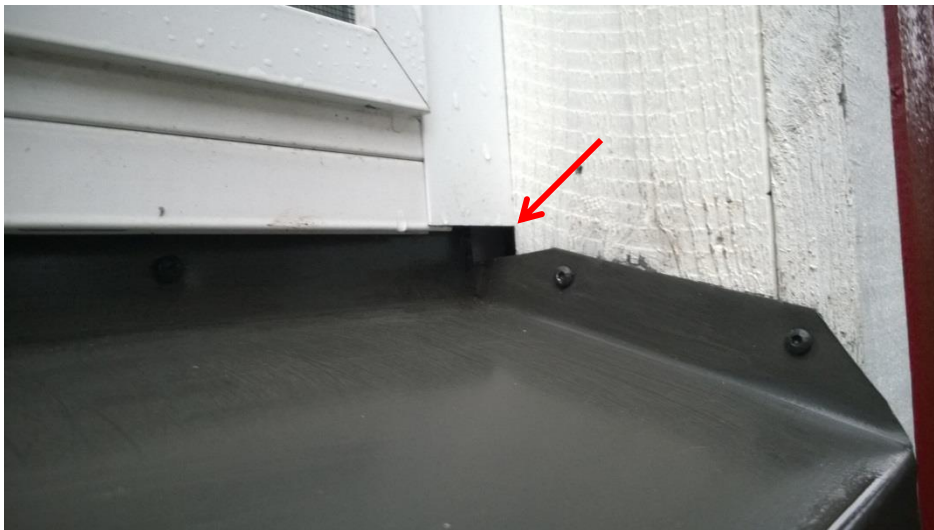
Parvekejulkisivun puuikkunat ovat alkuperäisiä 3K-ikkunoita. Ikkunat ovat muuten hyväkuntoisia, mutta suuressa osassa ikkunoita on samentumaa. Samentuminen tarkoittaa, että umpiolasielementti on vaurioitunut. Vaurioitunut elementti huonontaa ikkunan lämmöneristävyttä. Sisäänkäyntijulkisivun ikkunat ovat puu-alumiinivalmisteisia MSE-ikkunoita. Ikkunat on vaihdettu vuosina 2004-2006. Ikkunat ovat hyväkuntoisia. Ikkunoiden vesipeltien ylösnostot ovat epätiivitä (kuva 18.)

Kuva 18. Epätiivis vesipelti.

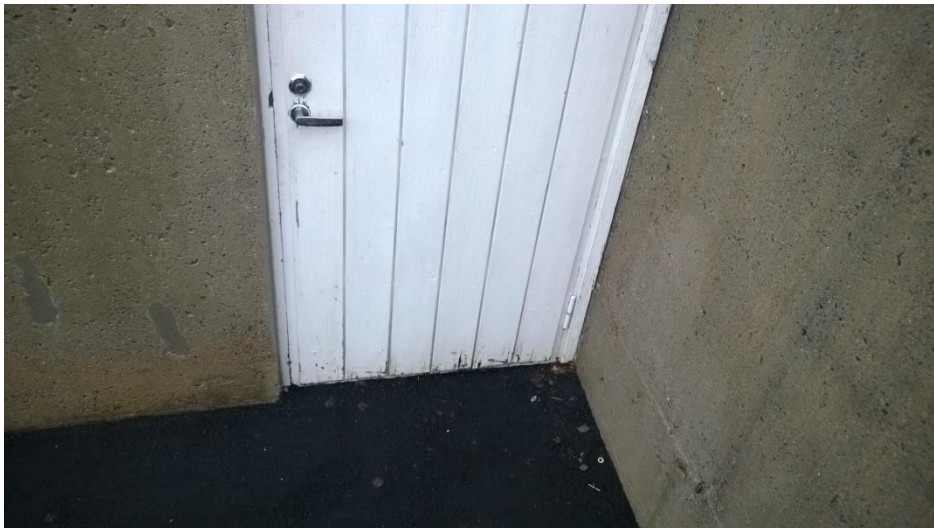
Asuntojen ulko-ovet on huoltomaalattu äskettäin ja lukitus on sarjoituksen yhteydessä huollettu ollen hyvässä kunnossa. Käynti- tai tiiveysongelmia ei havaittu. Parvekkeen ovet on vaihdettu 2000-luvulla. Käynti- tai tiiveysongelmia ei esiinny, lasiaukkojen 3K- eristyslaseielementit ovat ehjiä. Autotallin ovet on huoltomaalattu kaksi vuotta sitten ja puuosiltaan kunnossa. Ainoastaan kellarivaraston ovea ei ole viime aikoina kunnostettu (kuva 19.)

Kuva 19. Kellarivaraston ovi.

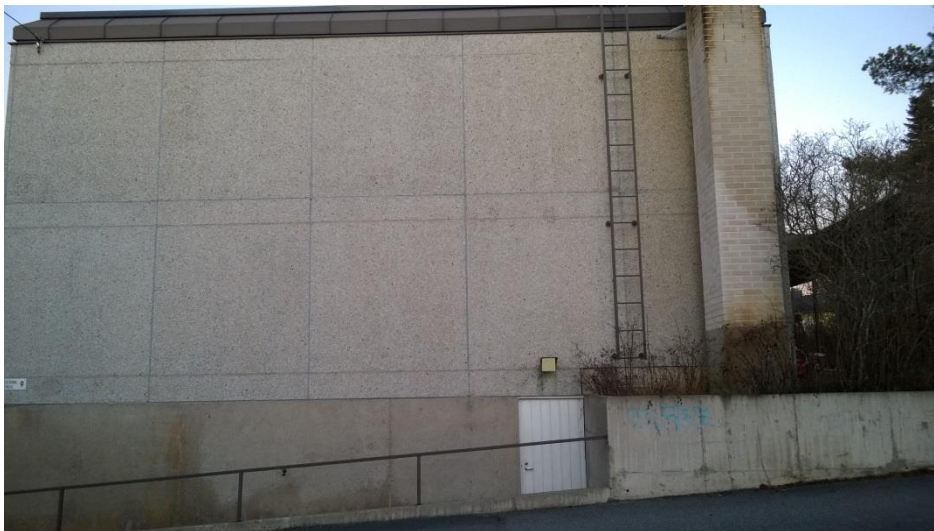
Varateiden kiskot näyttävät ehjiltä, kiinnityksessä ei ole havaittavissa maasta käsin tarkasteltuna virheitä eikä maalipinnassa vaurioita. Talotikkaiden kiinnitys on luja, tikkaiden leveys RakMk: F2:n mukainen. Tikkaiden alimman puolan korkeus maanpinnasta on 800 mm, asuinrakennuksessa suositeltava korkeus 1200 mm. Puolien keskinäinen väli on n. 400 mm (suositus 300 mm). Nousukaari tulisi olla taivutettu alaspäin lähelle katto- tai räystäspintaa. Tikkaiden maalipinta on hyväkuntoinen.

Kuva 20. Talotikkaat lounaispäädyllä.

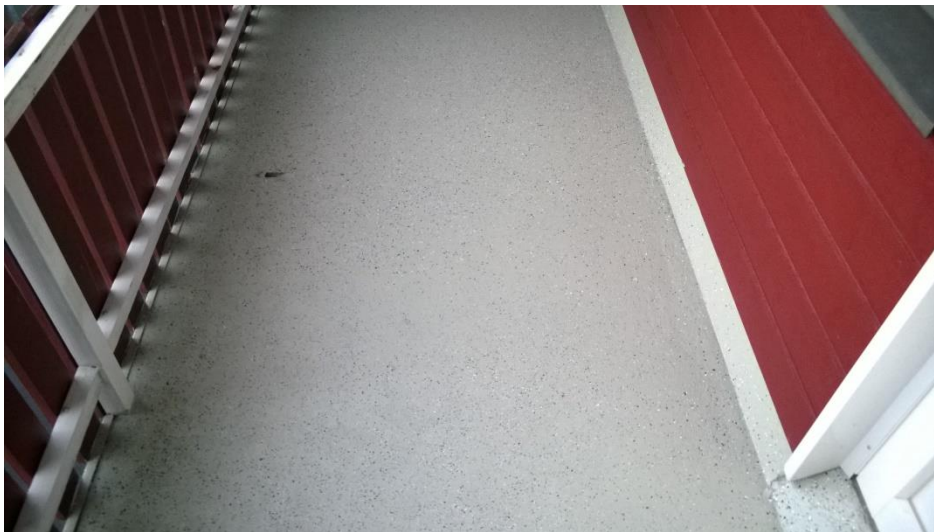
Parvekkeet (kuva 21) ovat betoniosiltaan peruskorjattu noin vuosi sitten. Myös parvekkeiden puuosat on ulkopuolisilta pinnoiltaan huoltokorjattu. Parvekekaiteiden teräsrungot on huoltomaalattu vuonna 2006. Parvekkeiden betonipinnoissa ei esiinny näkyviä korroosiovaurioita, lohkeamia tai pakkasrapautumista. Parvekekaitteiden sisäpuolisissa puuosissa esiintyy osin vähäistä huoltomaalaustarvetta.

Kuva 21. Parvekkeen lattia.

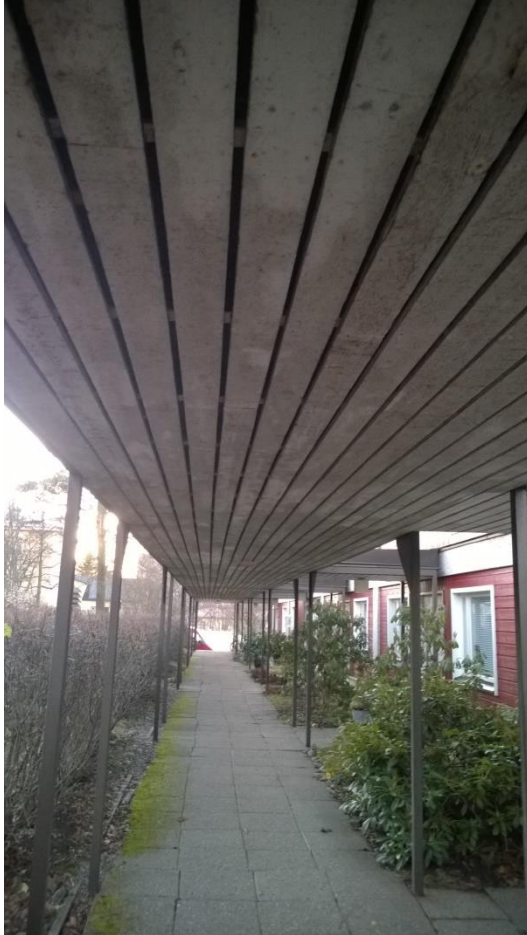
Sisäänkäyntijulkisivun katoksen vesikate on kunnostettu samaan aikaan vesikaton (2009) kanssa ja samalla katoksen teräsrunkoa on vahvistettu. Katoksen teräsosien maalipinta on hyvässä kunnossa. Katemateriaali näyttää olevan kunnossa. Katoksen alapinnan laudoitus on likainen (kuva 22) ja naulojen kantojen kohdissa on ruostetta.

Kuva 22. Kaakkoisjulkisivun katosrakenne.

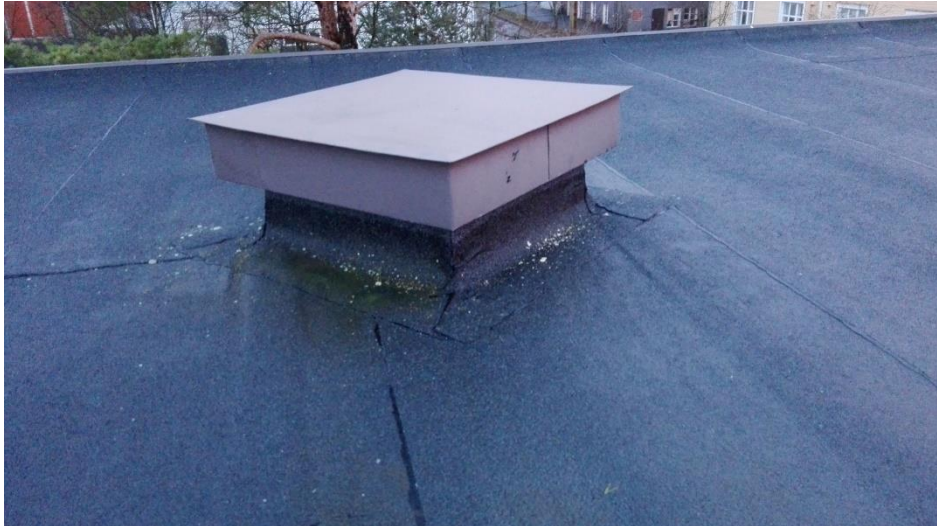
Siltä osin kuin vesikaton rakenteita pystyttiin tarkastelemaan, rakenteet vaikuttivat olevan kunnossa. Asiaankuulumatonta hajua tai silminnähtäviä vaurioita rakenteissa ei havaittu.

Kuva 23. Kattoluukku.

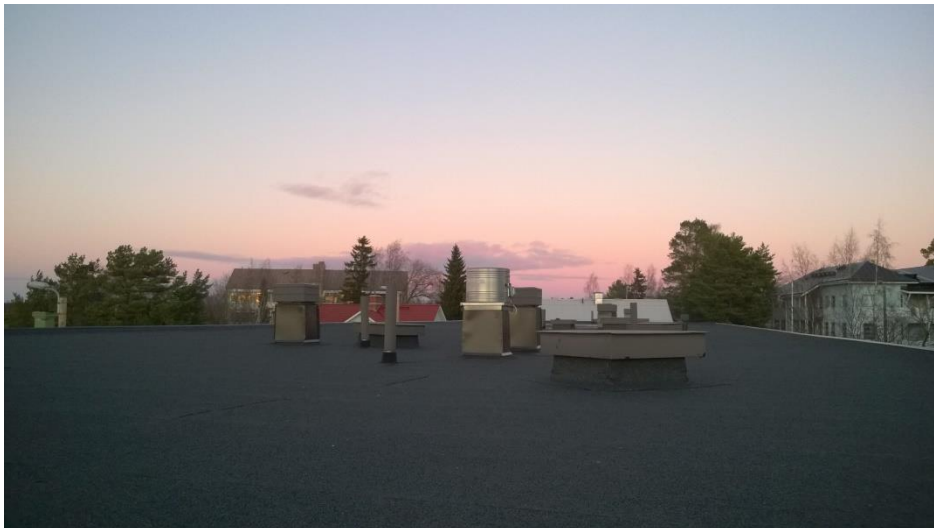
Hulevesien poisto katolta on järjestetty kattokaivojen kautta. Kate on uusittu kuusi vuotta sitten, 10-vuotis takuuta on vielä jäljellä. Räystäsrakenteet pellityksineen on kunnostettu vesikatteen uusimisen yhteydessä ja ovat hyväkuntoisia. Katolla on riittävät kaadot.

Kuva 24. Vesikate.

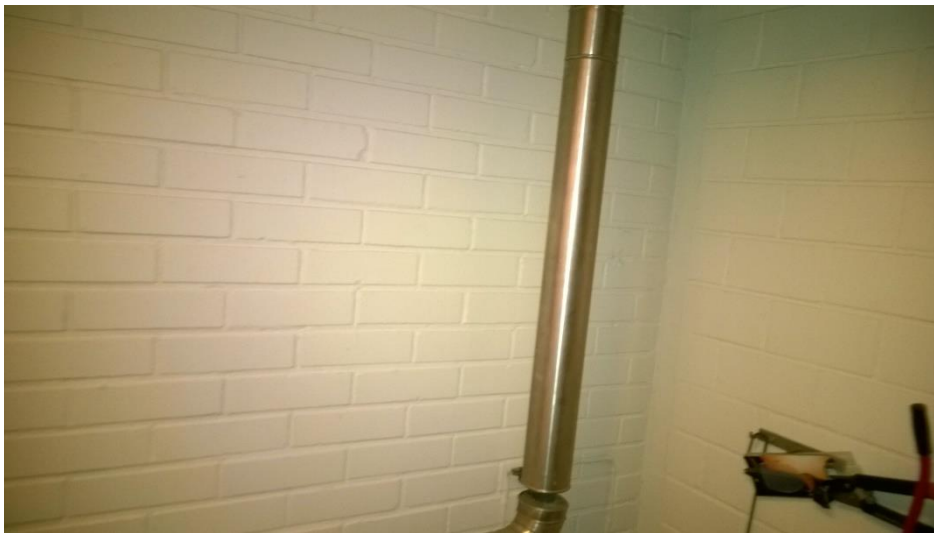
Väliseinissä ei ole mekaanisia eikä maalivaurioita. Seinät ovat hyväkuntoisia ja kaipaavat korkeintaan kevyttä huoltokorjausta seuraavien kymmenen vuoden aikana.

Kuva 25. Varaston väliseinä.

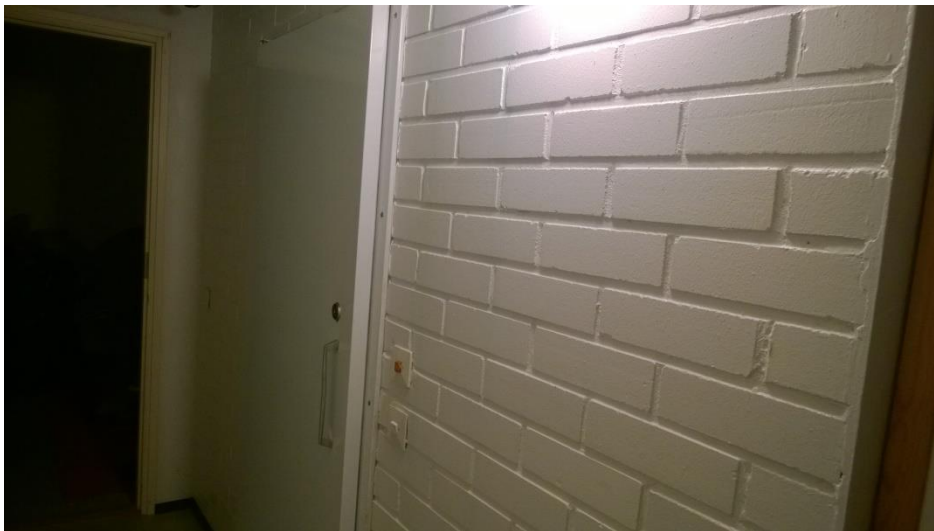
Kaikki ovet (kuva 26) ovat pinnoiltaan hyväkuntoisia, ovien käynnissä ei ole huomautettavaa helat ja tiivisteet (jos on) ovat ehjiä.

Kuva 26. Talouskellarin ovi.

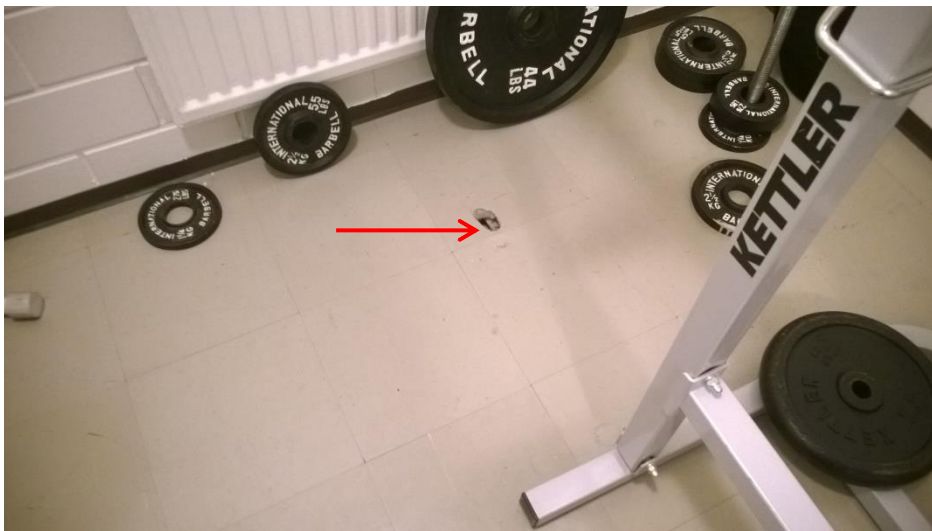
Varastokellarin lattiat on pinnoitettu maalilla tai laatoilla. Autotallin lattiat ovat pinnoittamattomia. Pesutilan lattiat on laatoitettu. Varastokellarin lattiassa kuntoiluhuoneessa on reikä (kuva 27.) Autotallin lattiassa on halkeamia, jotka luultavasti ovat syntyneet jo rakennusaikana puutteellisen jälkihoidon seurauksena.

Kuva 27. Reikä pintalaatassa.

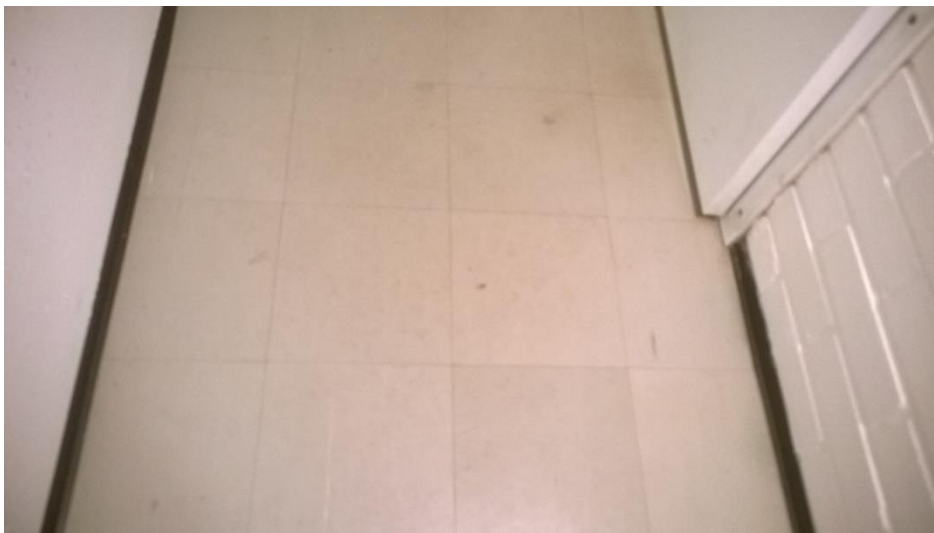
kaanista kulumista tai alustasta irtoamista esiinny. Vinyylilaatat (kuva 28) ovat kaikki ehjiä lukuun ottamatta reikää kuntoilutilan lattiassa. Vinyylilaatoissa on saatanut olla asbestia 1950- luvulta lähtien. Finnflex:n vinyyliasbestilattialaattaa on arvioitu käytetyn jopa vuoteen 1988 asti. (Vikström 1993, 109.)

Kuva 28. Vinyylilaattalattiaa varastokellarin käytävällä.

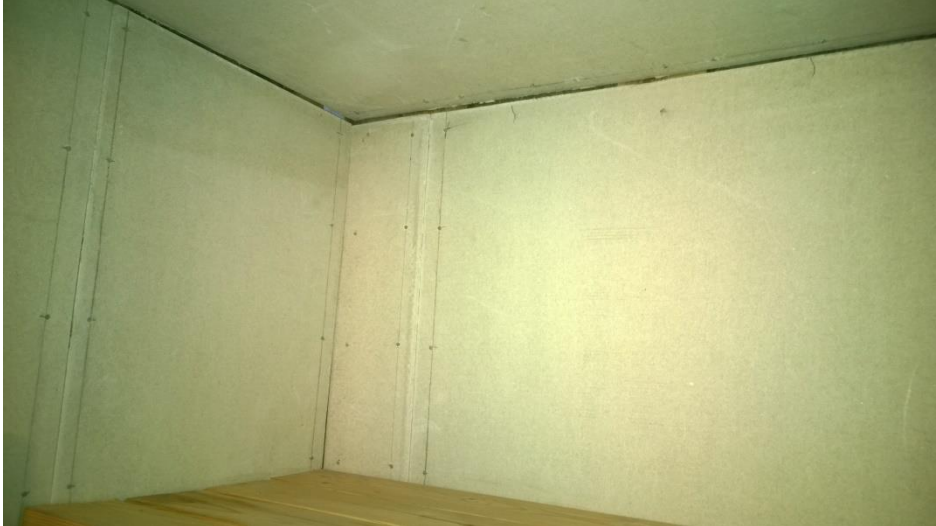
Taloukellarin katto on alas laskettu ja päällystetty kuitusementtilevyillä (kuva 29.) Kattoon on kiinnitetty kylmälaitteiston höyrystinosa. Kuitusementtilevyt ovat kunnossa, levyt saattavat sisältää asbestia.

Kuva 29. Talouskellarin seinien ja katon liittymä.

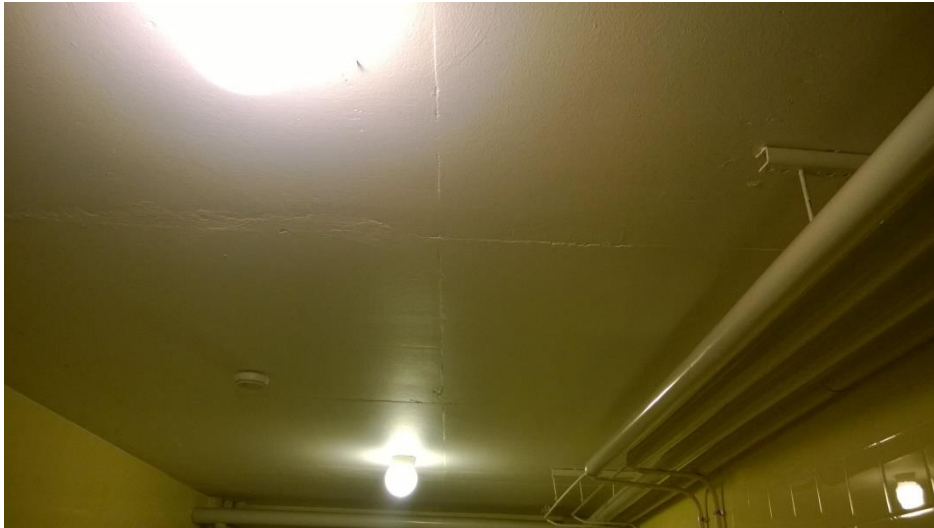
Kattopintojen maalipinnat ovat hyvässä kunnossa, maali ei hilseile eikä mekaanisia vaurioita ole havaittavissa.

Kuva 30. Pesutuvan katto.

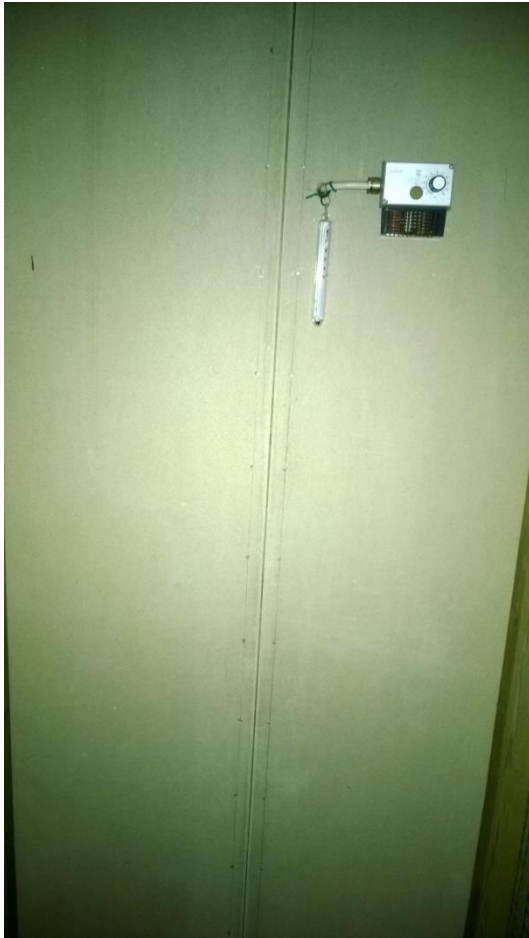
Talouskellarin seinissä on pinnoittamattomat kuitusementtilevyt. Levyt ovat pinnoitetaan ehjiä. Sileäpintaiset kuitusementtilevyt ovat sisältäneet asbestia vuoteen 1979 saakka, joka on huomioitava mahdollisissa purkutöissä ([Cembrit, \[viitattu 21.12.2015\].](#))

Kuva 31. Talouskellarin seinä.

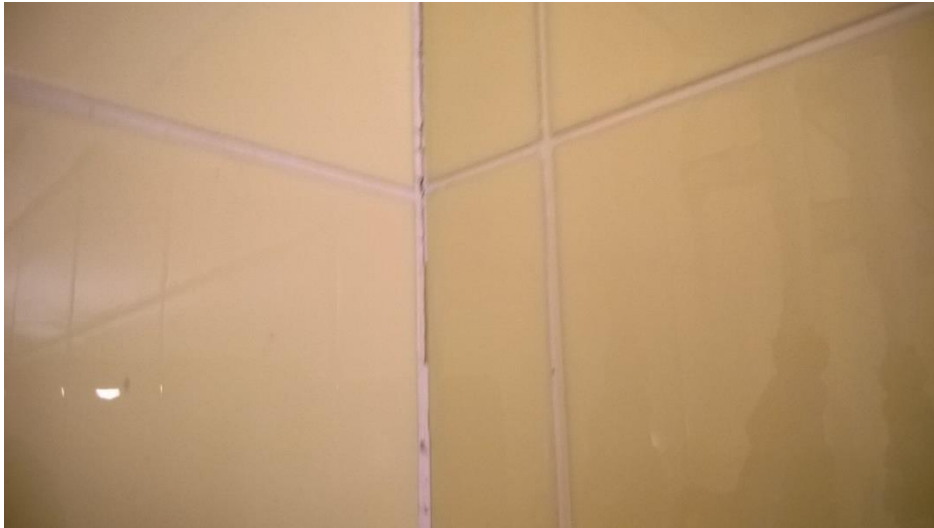
Pesutuvan ja pesutuvan yhteydessä olevan wc-tilan seinät ovat laatoitettuja. Muut yhteisten tilojen seinät ovat maalattuja valumuottipintaisia seiniä. Seinien maali-pinnoissa ei havaittu virheitä, erityisesti autotallissa seinät ovat osin likaisia. Laatoitetut seinät ovat pääasiassa hyvässä kunnossa, yksittäinen haljennut laatta löytyi. Seinien liittymissä ei ole elastisia saumauksia vaan nurkat on saumattu saumalaastilla, joka on halkeillut (kuva 32.)

Kuva 32. Wc:n seinien liitoksen laastisauma.

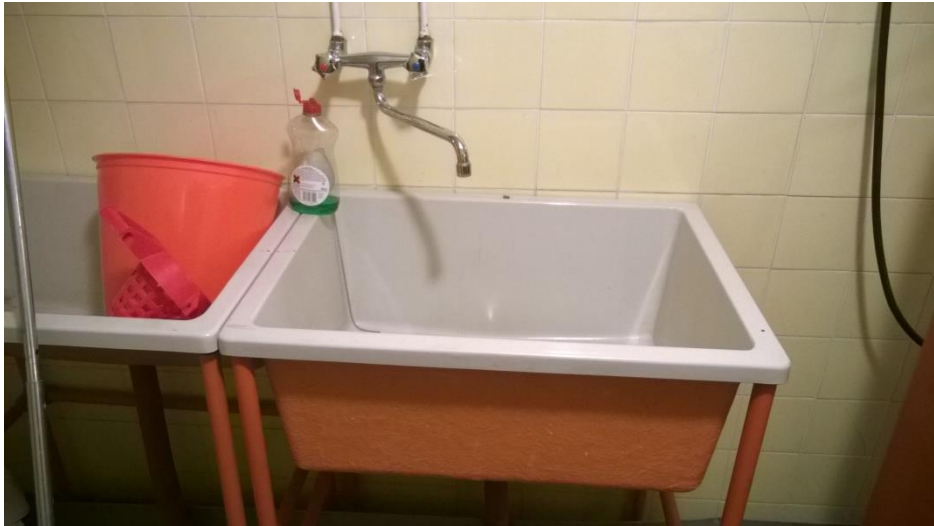
Altaat ovat ehjiä ja hyväkuntoisia.

Kuva 33. Pesupöytä.

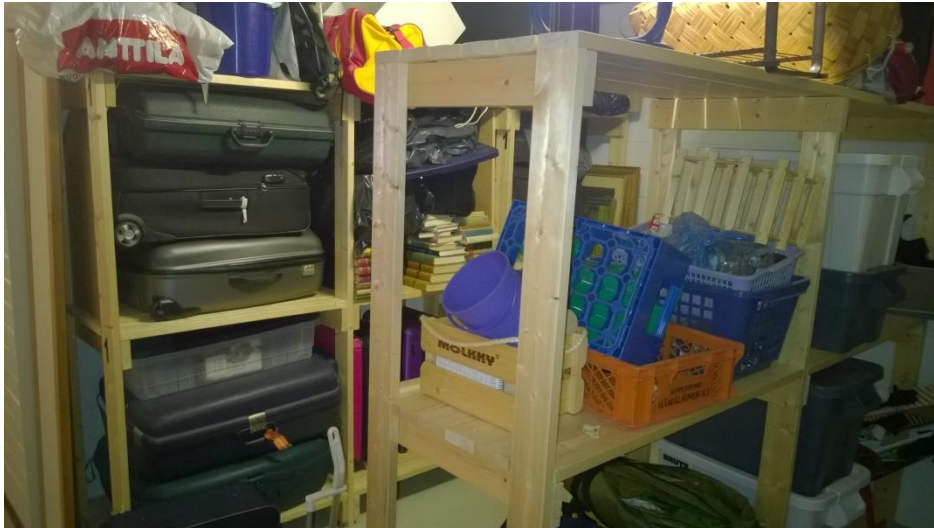
Varastotiloissa on käyttötavaran varastoimista varten valmistettuja puurakenteisia hyllyjäkuva 34.) Kalusteet ovat pintapuolisen tarkastelun perusteella tukevia ja pinnoiltaan ehjiä.

Kuva 34. Varastohyllyt.

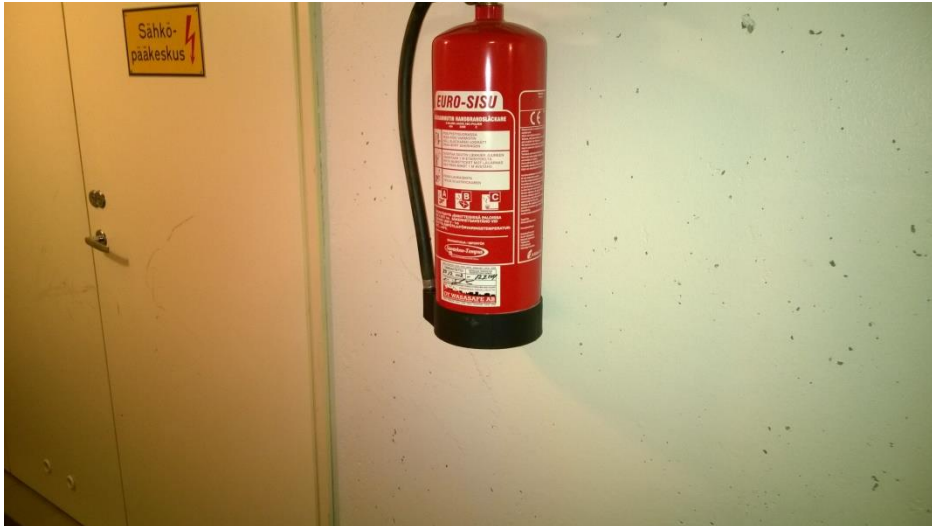
Wc-tilassa on peili, pyyhekoukkuja sekä wc-paperiteline. Varasto-osan käytävässä on vaahtosammutin (kuva 35) telineineen. Myös autotallissa on käsiammutin. Kaikki havaitut varusteet näyttävät olevan ehjiä ja hyväkuntoisia. Käsiammuttimet tulisi tarkastuttaa kahden vuoden välein. Käsiammuttimien tarkastus on laiminlyöty.

Kuva 35. Käsisammutin.

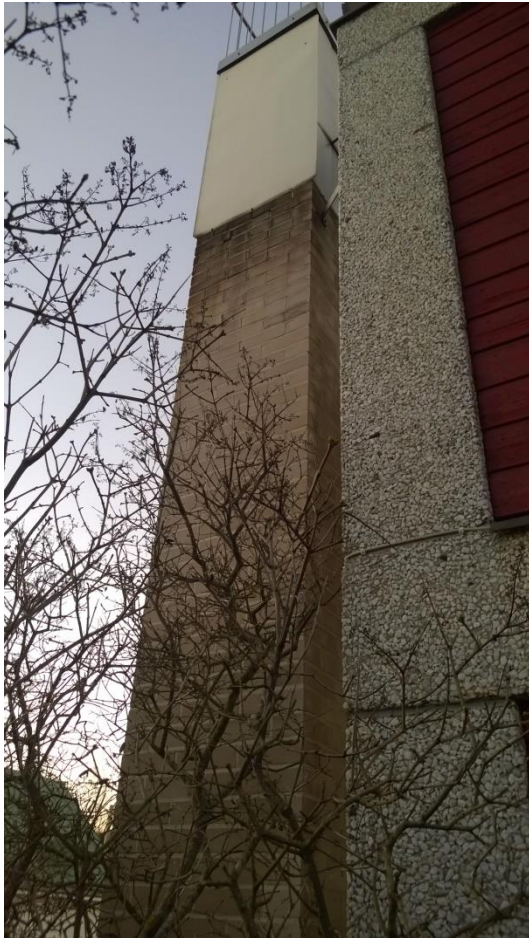
Savuhormin yläosan saumat ja tiilet ovat pahoin rapautuneet.

Kuva 36. Käytöstä poistettu savuhormi.
