## **MAIKKULAN YHTENÄISKOULUN LVI-KUNTOTUTKIMUS**

Mika Watilo & Minttu Uusimaa  
Opinnäytetyö  
Kevät 2016  
Talotekniikan koulutusohjelma  
Oulun ammattikorkeakoulu

Työn tarkoituksena oli suorittaa Maikkulan yhtenäiskoululle, ala- ja yläkoululle LVI-kuntotutkimus. Tilaajana toimi Oulun tilakeskus ja yhteyshenkilönä talotekniikan asiantuntija Tommi Suni. Työn taustalla oli tilaajan Liikelaitos Oulun Tilakeskuksen tarve selvittää koulujen LVI-laitosten kunto tulevien korjaus- ja kunnostussuunnitelmien pohjalle.

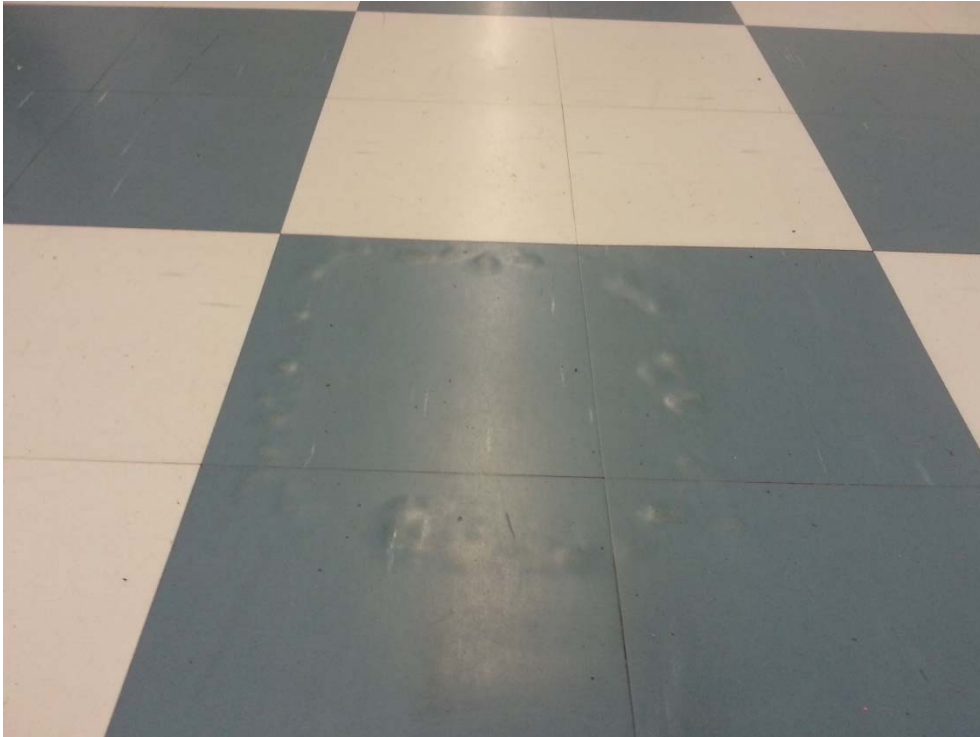
Alakoulun TV-kuvausten perusteella kuvauksen suorittaja on luokitellut viemärijärjestelmän yleisarvioksi erittäin hyvä tai kiitettävä, minkä perusteella järjestelmän kunto voidaan määritellä kuuluvaksi kuntoluokkaan 5. Kuvauksia hankaloitti lattiapinnoitteen yliveto jokaisen puhdistusputken kohdalla (kuva 10) joten kuvaukset suoritettiin lähimmän viemärin kautta.

KUVA 10. Lattiapinnoite vedetty puhdistusyhteen yli.

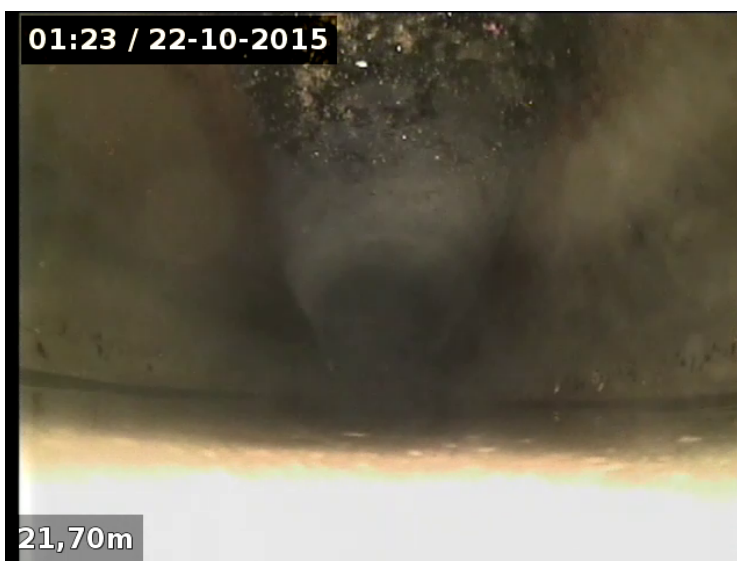
Kuvauksen yhteydessä löytyi painuma viemäriinjastossa rasvanerotuskaivolle menevästä kokoojaviemäristä. Painuma kerää vettä putkistoon esitetty kuvassa 11. Molempien opetuskäytävien kokoojaviemärit nousevat virtaussuunnassa ylöspäin käytävän nurkkakohdissa keräten vettä viemäriin. Yksi tuuletusviemäri oli tukkeutunut sinne joutuneen tennispallon vuoksi. Pallo poistettiin kuvausten yhteydessä. (4).

KUVA 11. Ennen rasvakaivoa painuma putkessa

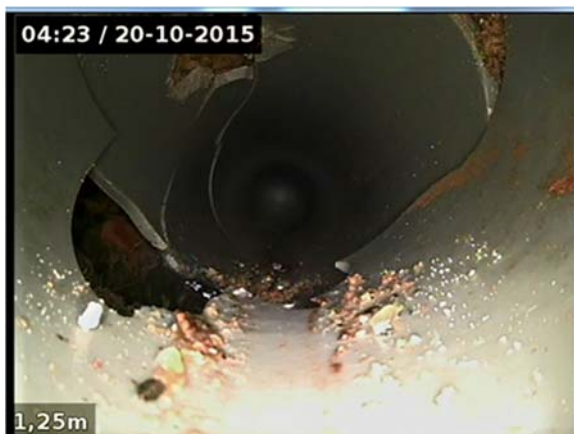
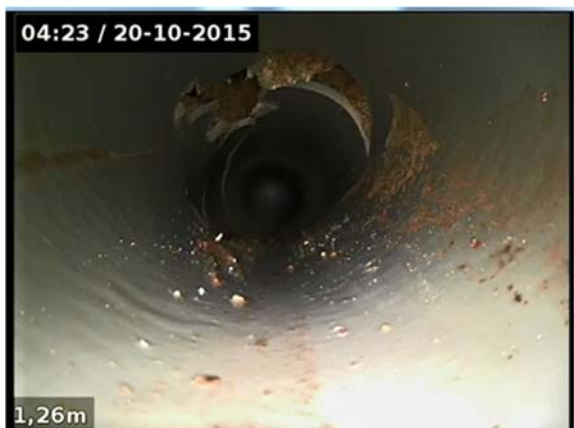
Yläkoulun TV-kuvausten perusteella kuvauksen suorittaja on luokitellut viemärijärjestelmän yleisarvion olevan erittäin hyvä tai kiitettävä jonka perusteella järjestelmä voidaan määritellä kuntoluokkaan KL5 - ei kunnostustarvetta seuraavan 10 vuoden aikana. Kuvauksissa havaittiin seuraavat viat ja puutteet järjestelmässä. (4). Ensimmäisen kerroksen kuvauslinjassa nro 3 (liite 1) liikuntasalin miesten pukuhuoneen suihkutilan viemäriputkessa suuri reikä, jonka kautta tapahtui vuotoa rakennekerrokseen. Koska vika oli vakava sen korjaus suoritettiin välittömästi. Korjauksen suoritti PS-Pinnoitus Oy. Haljennut putki paikattiin ja massattiin noin puoli metriä halkeaman kohdalta molempiin suuntiin. Rikkinäinen putki esitetty kuvassa 12 ja korjattu putki kuvassa 13 sekä 14.

KUVA 12. Haljennut viemäriputki miesten pukuhuoneen suihkutilassa.

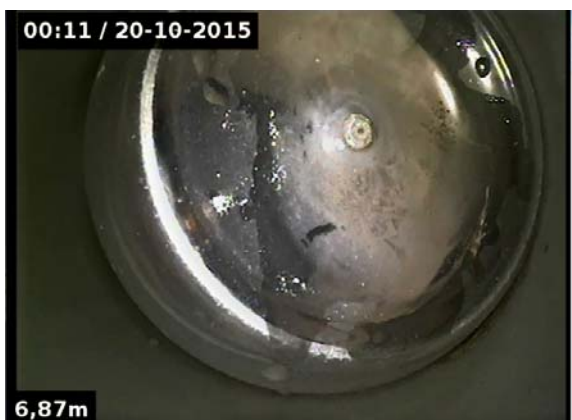
Pohjapiirustuksen kuvauslinjassa 5 tuuletusviemärin oli tukkinut muovipullo (Liite 1). Tukkeutunut viemäri on esitetty kuvassa 15. Vika on korjattu kuvausten yhteydessä imemällä pullo pois tuuletusviemäristä.

KUVA 15. Tuuletusviemärissä muovipullo, joka on tukkinut sen.

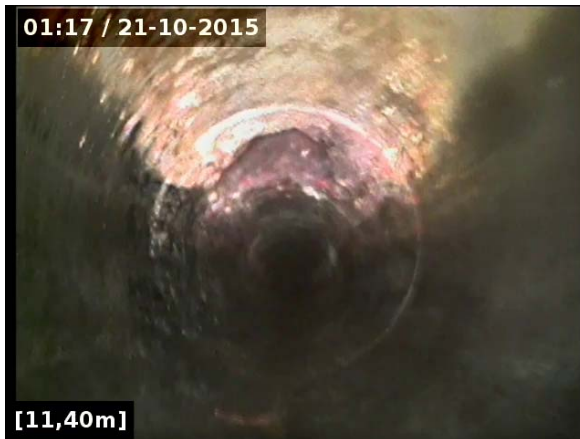
Kuvauslinjassa 5 teknisen työn maalaushuoneen jälkeen viemäri on 90-prosenttisesti tukossa maalajätteestä, joka päätynyt verkostoon pesualtaasta, jossa suoritetaan maalausvälineiden pesu. Kuvauslinjan paikka on esitetty liitteessä 1. Linjan suuren tukkeutumistasen vuoksi linjaa ei voitu kuvata ennen täydellistä huuhtelua. Kuvassa 16 on havaittavissa miten maalijäte on aiheuttanut viemärin tukkeutumisen. Toimenpide-ehdotuksena olisi asentaa RakMK D1 liite 6 kohdan 2 *Erottämien valintaperusteet* mukaisesti öljynerotin, jonka kautta vedet johdetaan verkostoon.(5, s.54).

KUVA 16. Puutyöluokan maalaamosta tulevan lavuaarin liittymä kokoojaviemäriin. Maalijätejälkiä on putken yläosaan asti.

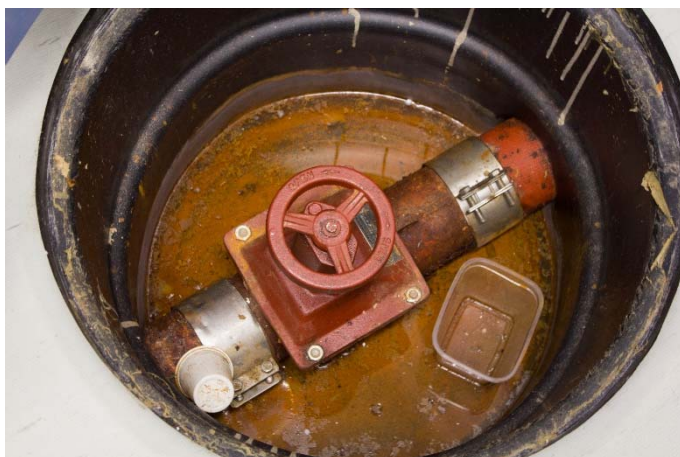
Väestönsuojan sulkuventtiilikaivon (SVK) silmämääräisessä tarkastuksessa havaittiin kaivon pohjalla vettä (kuva 17) sekä putkiliitokset olivat notkolla. Sama havaittiin myös sisäpuolisessa TV-kuvauksessa. Kuvassa 18 on esitetty kyseinen kohta.

KUVA 17. Väestönsuojan SVK:n pohjalle kertynyt vettä

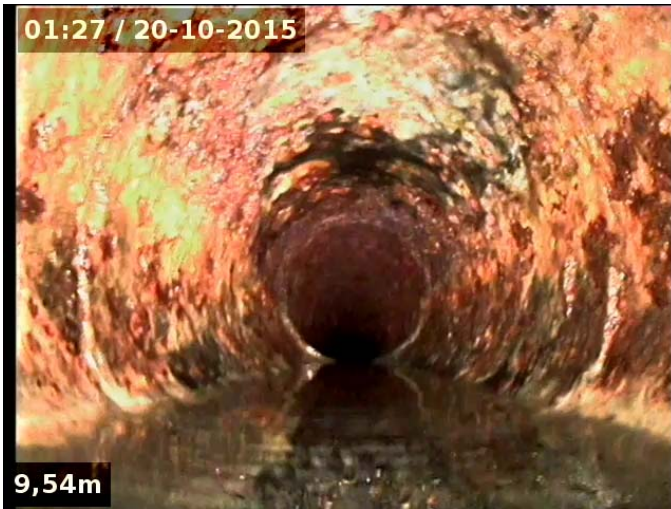
KUVA 18. Väestönsuojan SVK:n viemäriputken pohjalla makaa vesi, putkessa painauma

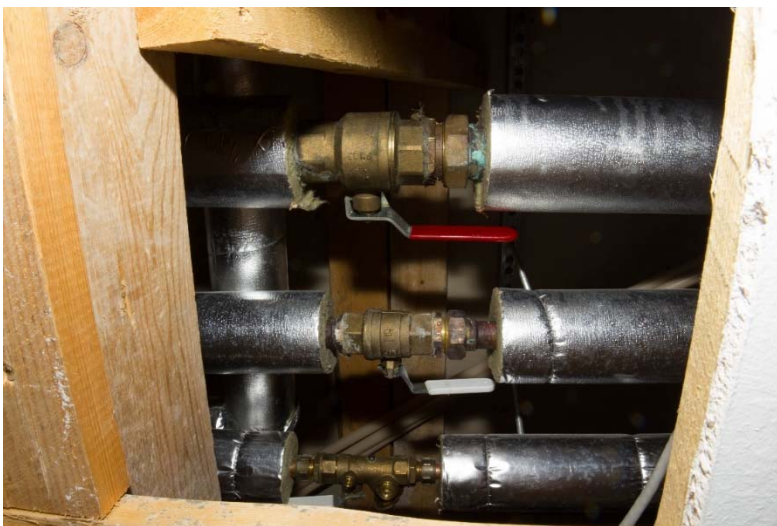
Alakoulun putkistojen silmämääräisessä tarkastuksessa ei löytynyt huomautettavaa. Putkistojen ja eristeiden kunto on kiitettävä. Verkoston säätöventtiileistä ei löytynyt merkintöjä esisäätoarvoista tai virtausmääristä kuva 19.

KUVA 19. Kiertoveden linjasäätöventtiileistä puuttui tarvittavat merkinnät

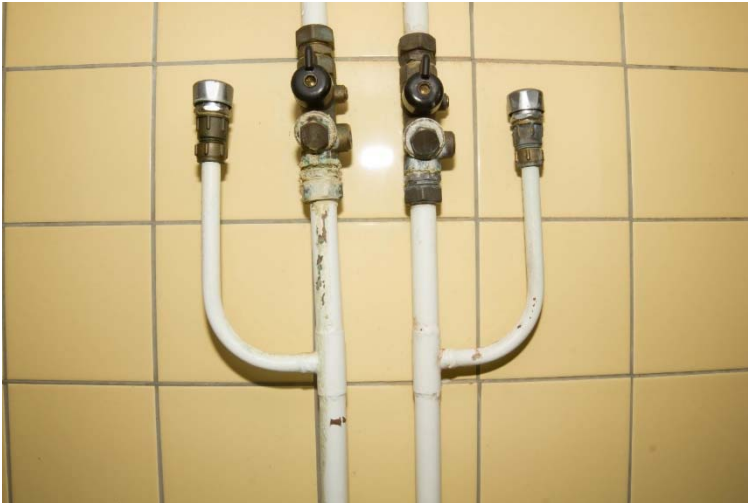
Huomautettavaa löytyi keittiön putkien kunnosta ja kannakoinnista kuva 21 ja kuva 22. Puutteita oli myös wc-tiloista ulosmenevän putken läpiviennissä ja kiinnityksissä kuva 23.

KUVA 21. Yksisuuntaventtiileissä epäilyä sinkinkatoa keittiön astioiden huuhtelupöydässä..

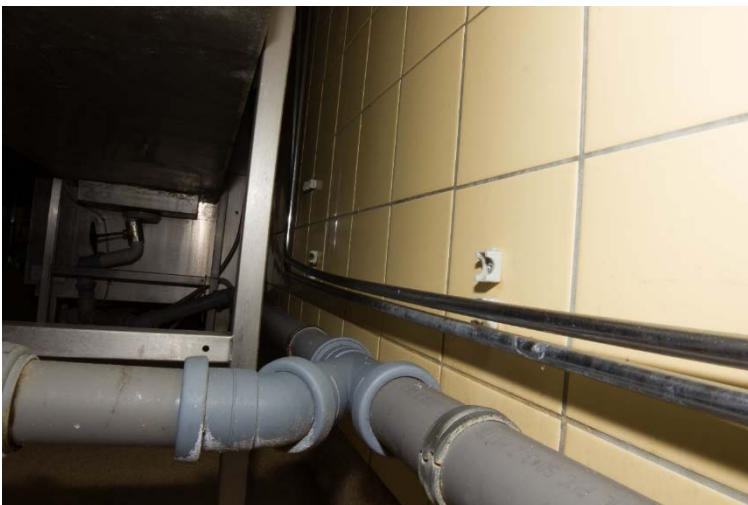
KUVA 22. Keittiön putkien kannakointi puutteellinen

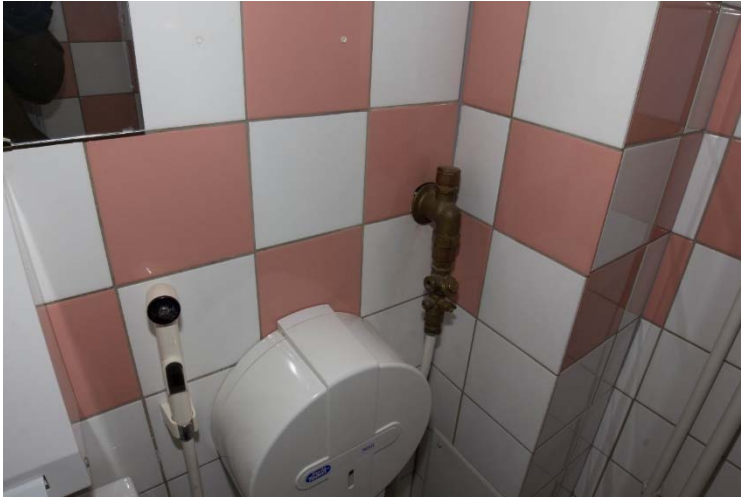
KUVA 23. Wc-tilasta ulkotilaan menevä putki irti.

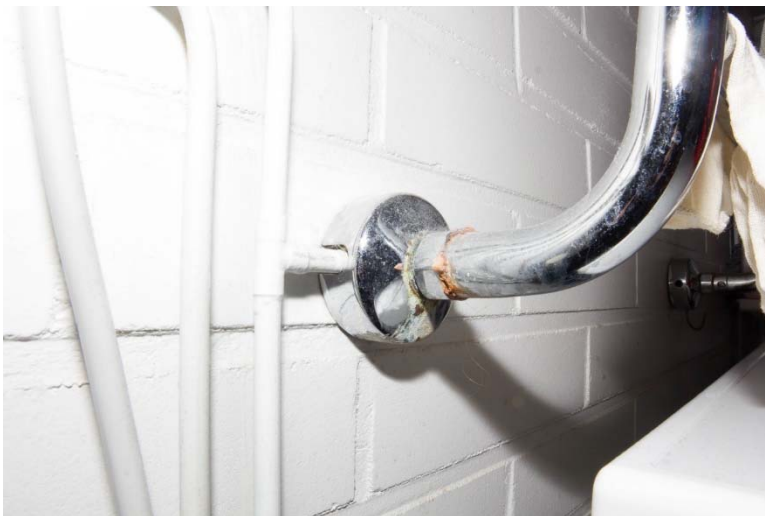
KUVA 24. Siivoustilan räätipatterin vuotojälkiä liitoskohdassa.

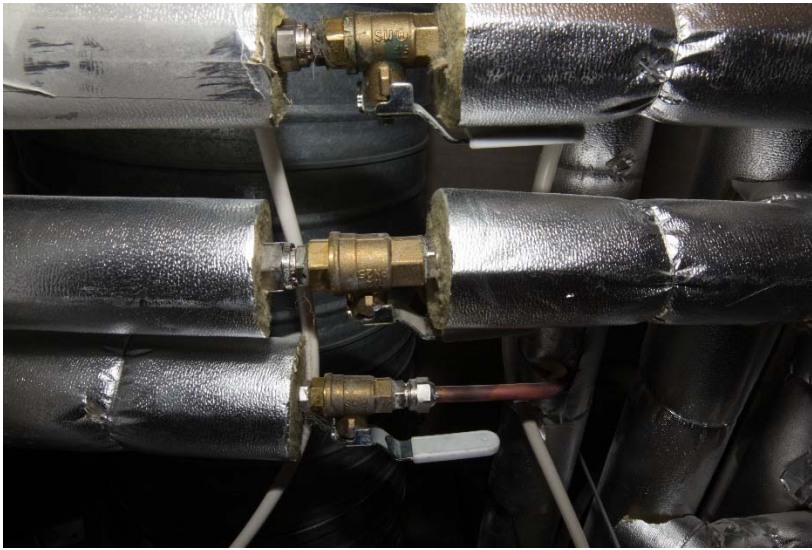
Yläkoulun putkistojen silmämääräisessä tarkastuksessa ei löytynyt huomautettavaa. Putkiston ja eristeiden kunto oli kiitettävä. Verkoston säätöventtiileistä löytyi merkittynä esisäätöarvot sekä virtausmäärä litraa/tunnissa. Verkoston sulkuventtiilit olivat kaikki kuvan 25 kaltaisessa kunnossa.

KUVA 25. Käyttövesiverkoston sulkuventtiilit olivat kaikki kuvan mukaisessa kunnossa.

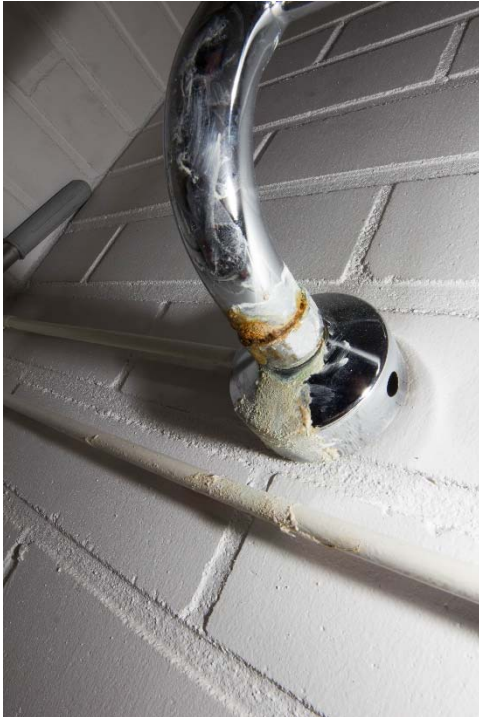
Käyttövesiverkostolle suoritettiin lämmönsiirtimen tiiveyskoe luvussa 3.2 esitetyllä tavalla. Koe osoitti lämmönsiirtimen olevan tiivis. Vesikalusteiden osalta ei ollut muuta huomautettavaa, kuin pientä vuotoa oli havaittavissa siivouskomeron pyyhekuivaimen liitoksessa (kuva 27).

KUVA 27. Siivoukkomeron rätipatterissa vuotojälkiä.

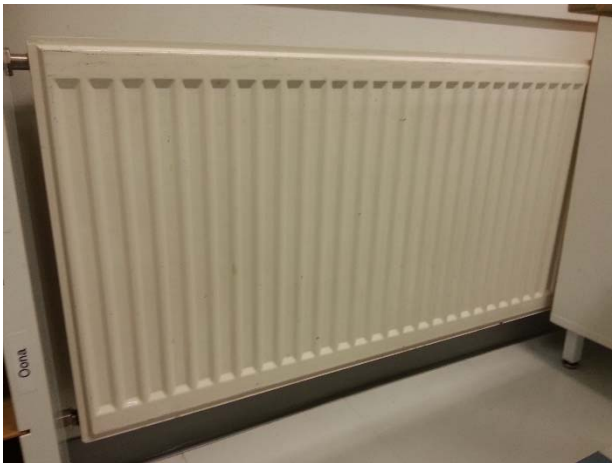
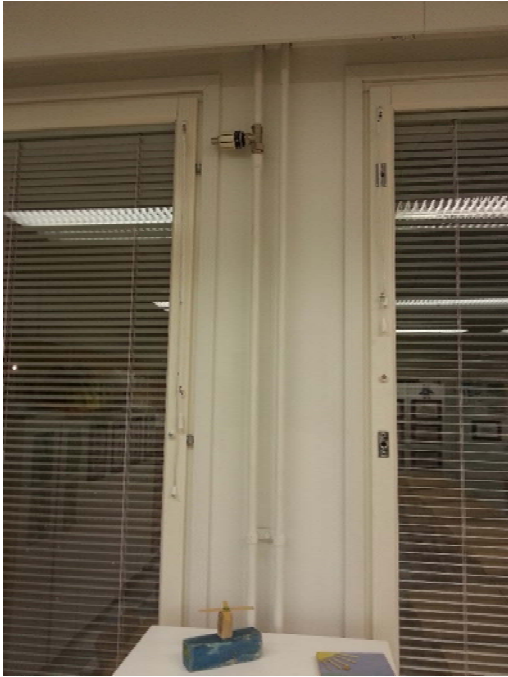
Alakoulun lämmitysverkon patterit tarkastettiin silmämääräisesti ja niiden kunto oli hyvä. Pattereiden pinta ei ole kulunut, liitoskohdissa ei näkynyt vuotojälkiä ja kannakoinnit ovat riittävät kuvat 28 ja 29.

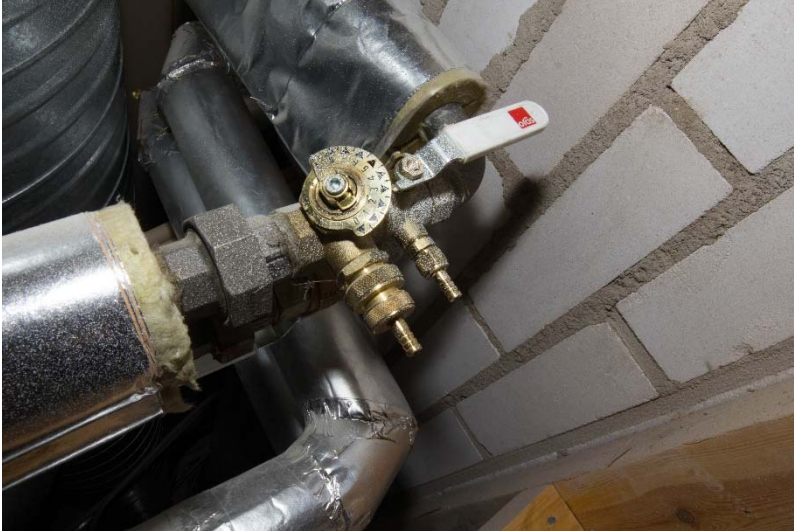
lämmitysverkoston putket kuuluvat kuntoluokkaan KL5. Lämmitysverkoston linjasäätöventtiilit ovat osaksi säädetty kokonaan auki asentoon, mikä hankaloittaa säädön mahdollisuutta kuva 32. Venttiileistä puuttui kokonaan merkinnät suunnitelluista virtausmääristä ja esisäätöarvoista.

KUVA 32. Venttiili täysin auki asennossa.

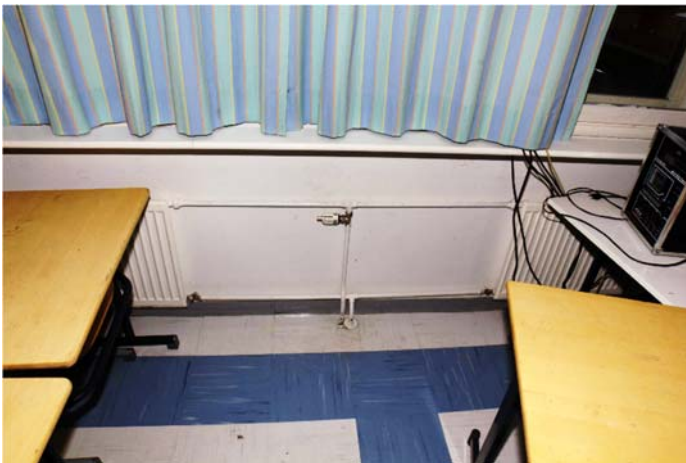
Yläkoulun pattereiden kunnossa ei huomautettavaa. Pattereiden lämpeneminen oli tasaista ja lämpöä riitti myös verkoston kauimmaisessa osassa. Kuvassa 35 on yläkoulun pattereita termostaatti-venttileineen.

KUVA 35. Yläkoulun pattereiden kunto on kauttaaltaan hyvä.

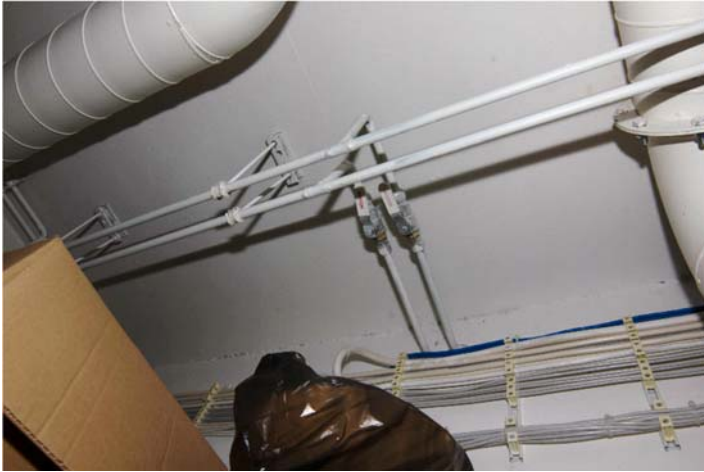
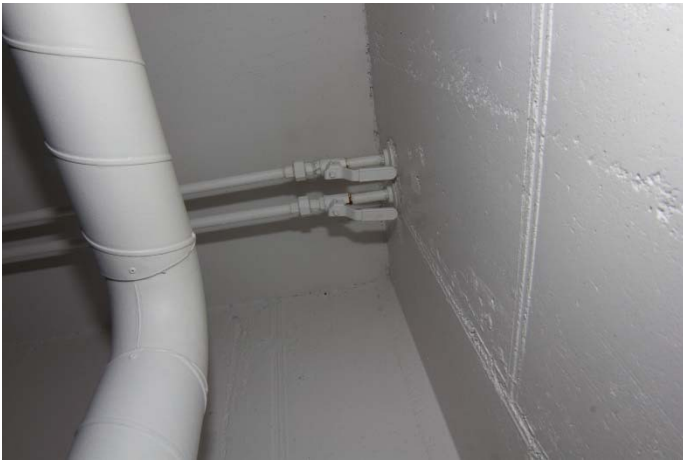
Putkistojen osalta ei ole huomautettavaa. Kannakoinnit ja läpiviennit ovat kunnossa ja säännösten mukaisia. Kuvissa 36 ja 37 on esitetty putkiston yleiskuntoa yläkoulussa.

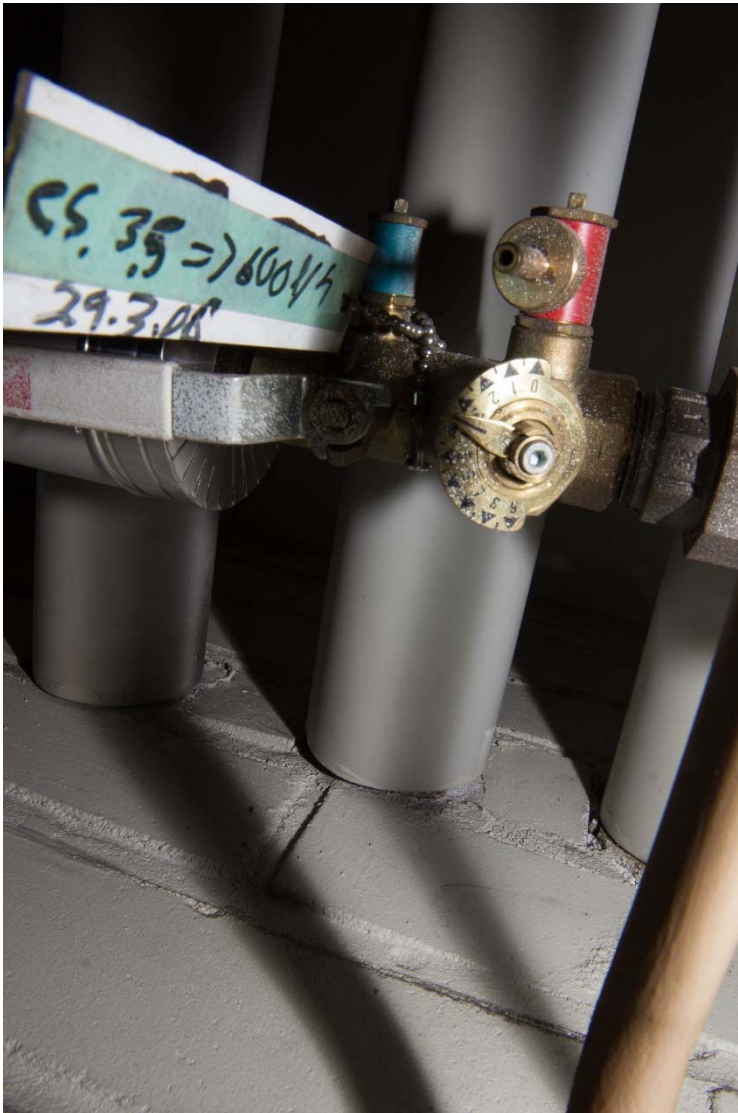
Venttiileiden osalta järjestelmä on hyvässä kunnossa. Linjasäätöventtiileistä löytyy tarvittavat merkinnät suunnitellusta virtauksesta ja esisäätöarvosta (kuva 40). Linjasäätöventtiileiden asennot ovat suunnitellun mukaisia.

KUVA 40. Linjasäätöventtiileissä on tarvittavat merkinnät ja ne on säädetty merkintöjen mukaisesti.

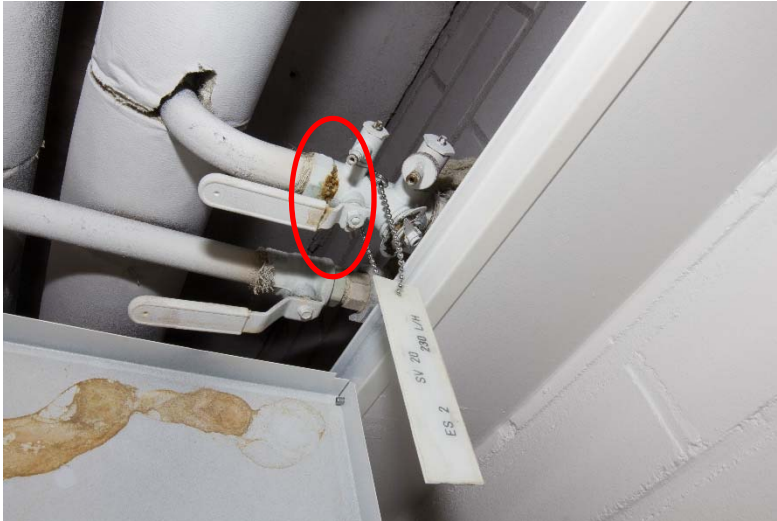
Tilassa 149 kotitalousluokka linjasäätöventtiilistä SV20 vuotanut vettä, viitaten siihen että venttiilin rakenne on todennäköisesti pettänyt. Huoltohenkilökunnan tulee tarkastaa venttiili sen uusinta tarpeen vuoksi. Vuotojäljet on esitetty kuvassa 41 ja venttiilin sijainti kuvassa 42.

KUVA 41. Linjasäätöventtiilin runko vuotaa vettä.

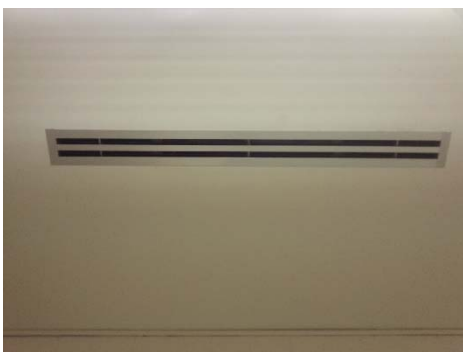
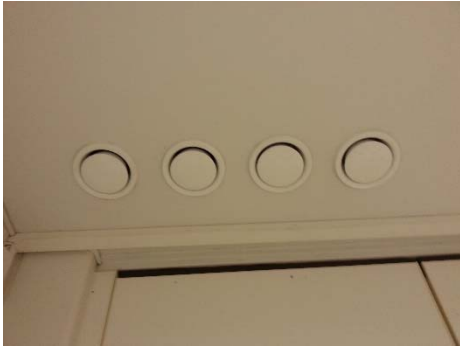
Osassa luokkahuoneita valaisimet sijaitsivat tuloilmapäätelaitteen ilmavirran heittokuvion tiellä, joten alilämpöinen tuloilma tippui suoraan oleskelualueelle ja aiheutti vedon tunnetta oppilaan istuma-alueelle. Tulo- ja poistoilmavirran päätelaitteet olivat puhtaat ja pääosin sijoiteltu oikein (kuva 46 ja 47).
