Rivitalokiinteistön kuntoarvio

Opinnäytetyö

Syksy 2015

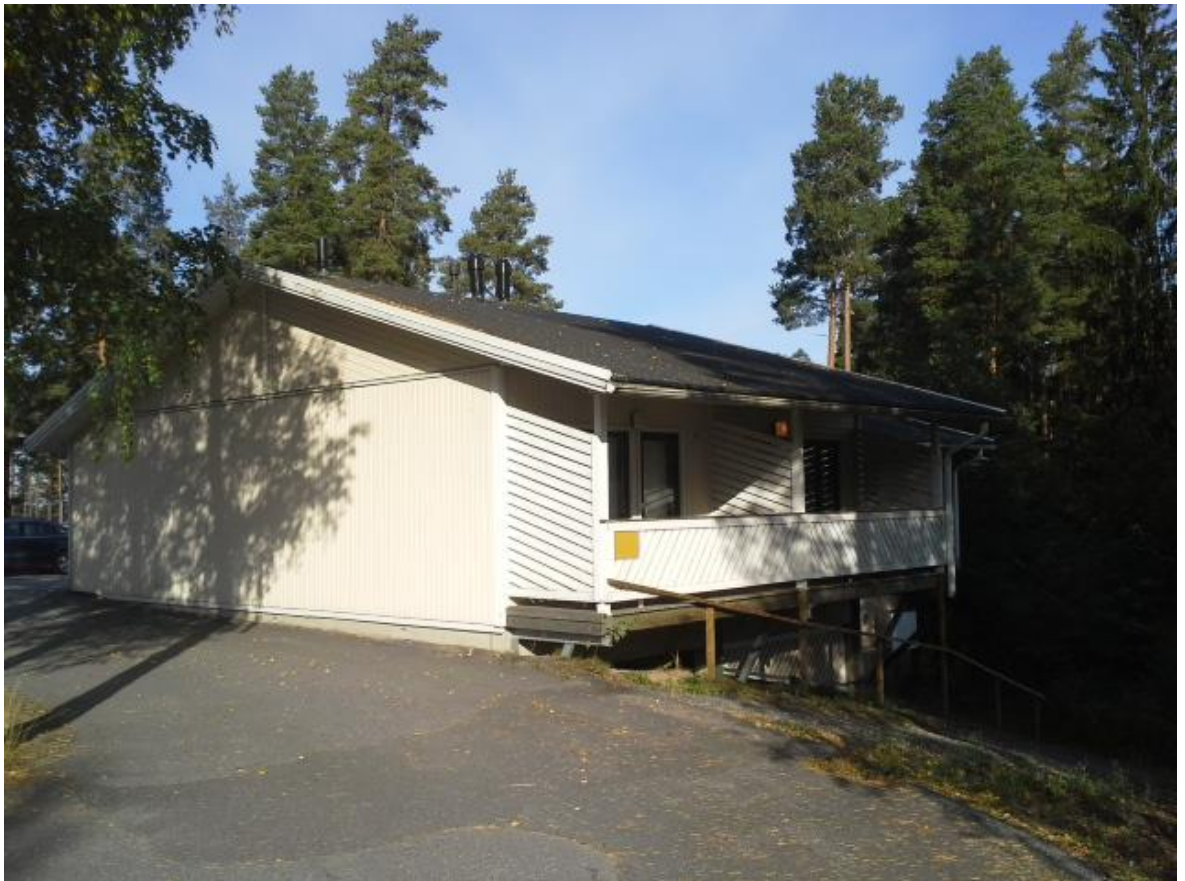
Kuva 1 Rakennus takaa

Rinnetontin ansiosta kallistukset helppo hoitaa. Suurin osa kiinteistön pintakerroksesta on asfalttipinnoitetta. Nurmea ja soraa myös rakennuksen sivu- ja takaosilla.

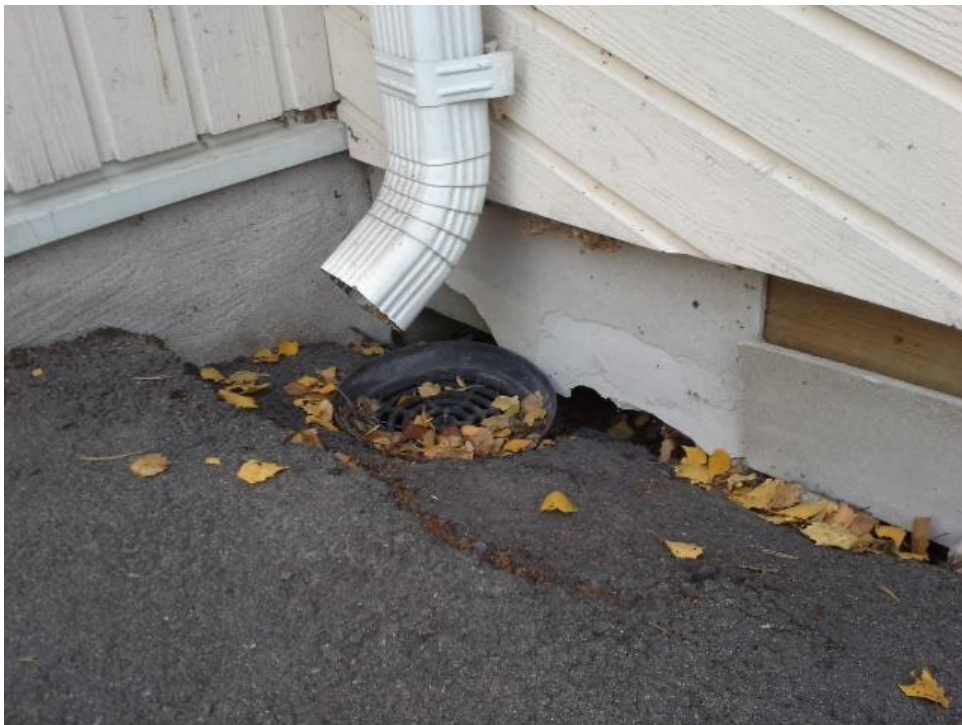
Syöksytorvien kiinnityksissä havaittiin tarkastelua tehdessä puutteita. Sadevesien poisjohtaminen toteutetaan rakennuksen ”taakse”. Pihapuolelta tämä toteutetaan putkistojen kautta rakennuksen alapohjan alta. Tarkasteltaessa alapohjaa alushiekassa havaittiin sadeveden jälkiä. Yksittäisillä kovan sateen kertoina järjestelmä mahdollisesti ei pysty käsittelemään koko sademäärää. Rännikaivojen sijoittelu oli tapahtunut epätasaisesti.

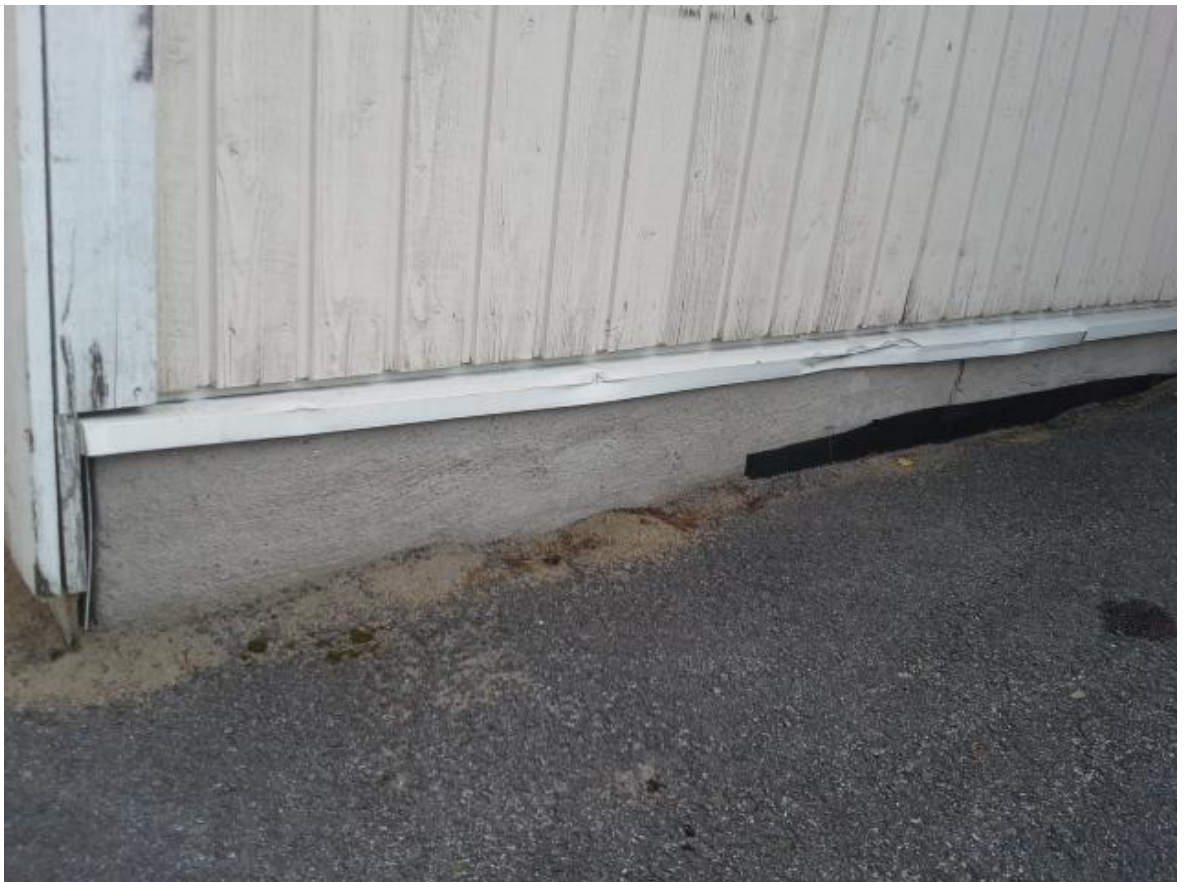
Kuva 3 Patolevy

Betonianturaperusteisen rakennuksen painumia ei tarkastelussa havaittu. Patolevy havaittiin tarkastelua tehdessä ja se oli osittain näkyvissä. (Kuva 3.) Perustuksen halkeamia havaittiin useita, erityisesti asfalttipinnoitteen liittymäkohdissa. Etuterassin levyt olivat myös suurimmalta osin rikkiäisiä.

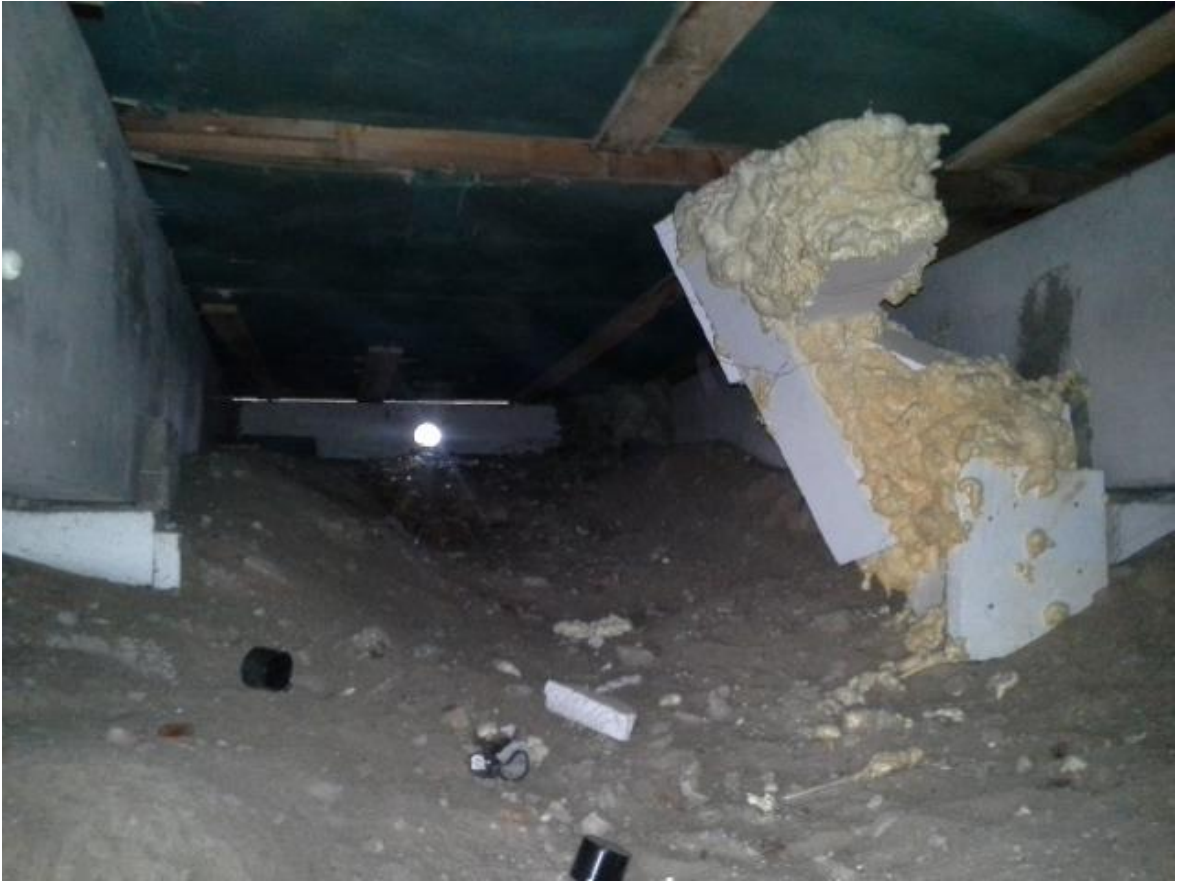
Kuva 5 Tuulettuva alapohja, tuuletusaukko

Kiinteistön rakennustapana on käytetty tuulettuvaa alapohjaa. Viemäriputkistot on eristetty ja kannatettu. Tarkastelua tehdessä ei havaittu mikrobikasvustoa eikä erikoisia hajuja ryömintätilassa. Tuuletusaukkojen toiminta todettiin asianmukaiseksi. Roskia sekä rakennusjätettä havaittiin jonkin verran alapohjassa tarkastelua tehdessä.

Tuulettuvaan alapohjaan kulku täytyy esimerkiksi ”kanaverkolla” pyrkiä estämään pienten lasten tai eläinten pääsyn estämiseksi kyseiseen tilaan.

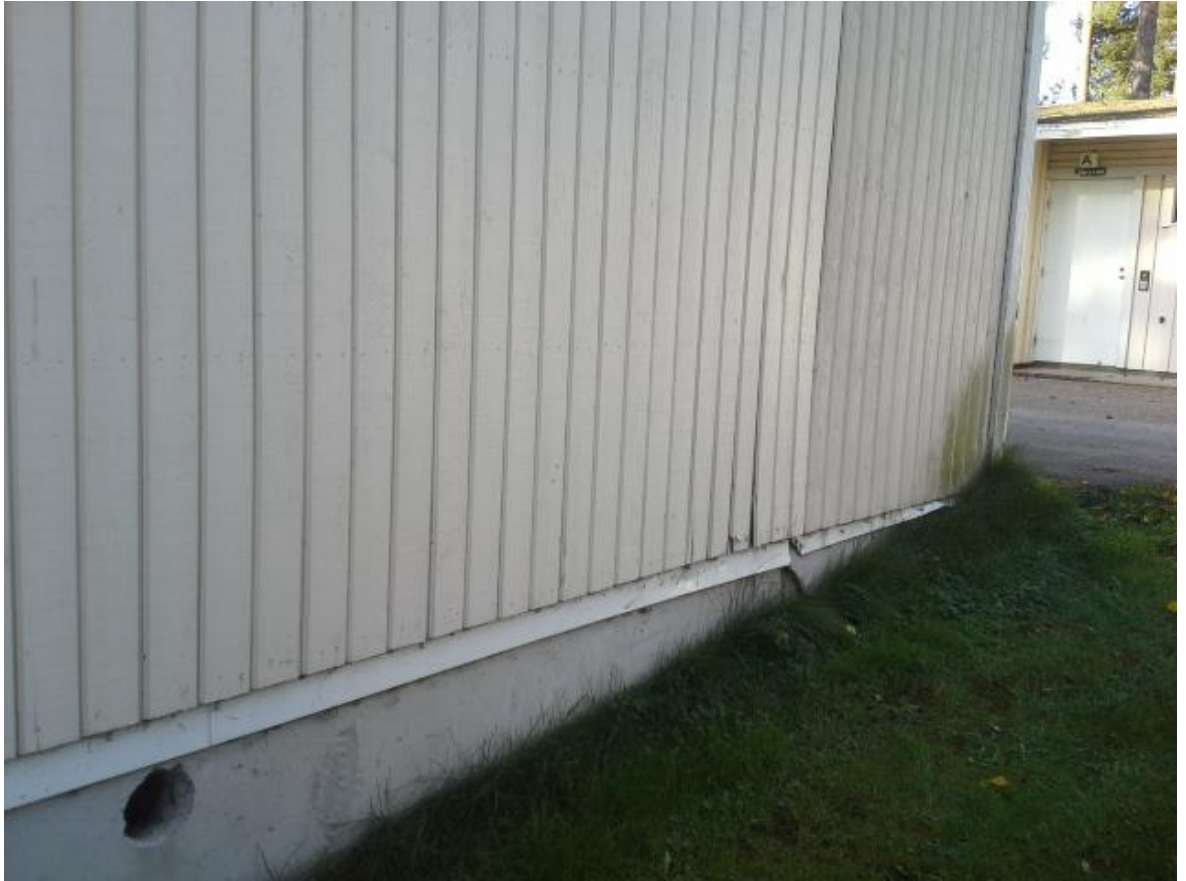
Kuva 6 Julkisivupinnoitteen kuntoa

Julkisivumaalauksessa havaittiin useita tummuneita sekä vihertäviä kohtia. Maalia oli hilseillyt useista kohdista irti. Kulmalautoista osa oli osittain irronnut. Räystäälusset olivat useista kohdista tummuneet. Sokkelin ja seinärakenteen liittymäpellityksessä on useita kolhuja. Julkisivulaudoituksen ja seinärakenteen välistä tuuletusrakoa ei tarkastelussa havaittu.

Julkisivulaudoituksen uusiminen on kiireellisimpiä töitä.

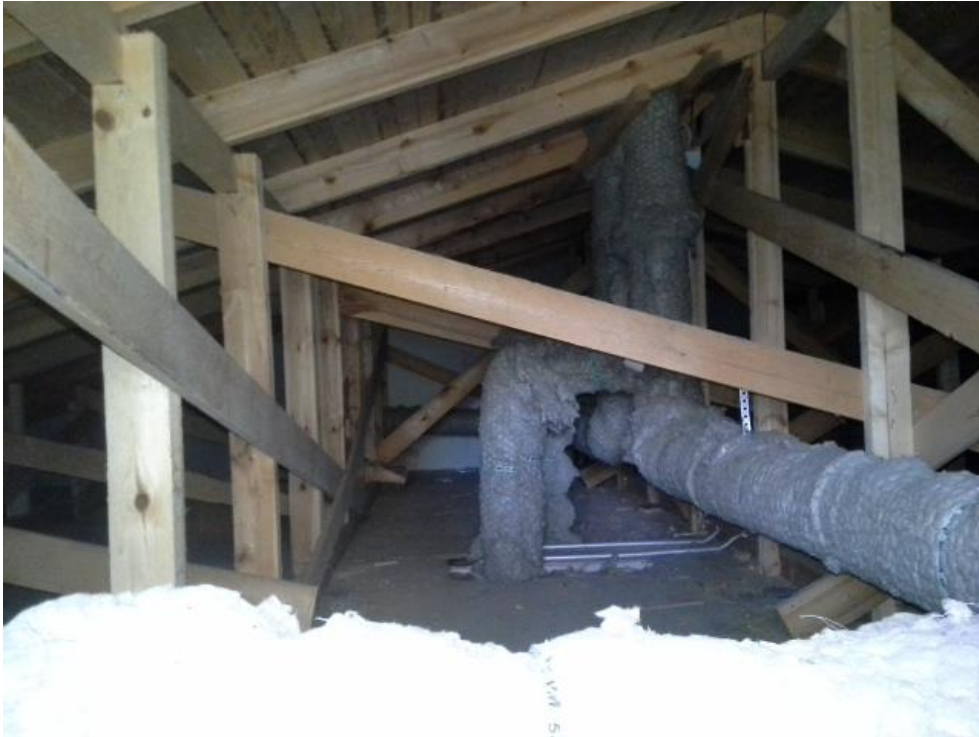
Kuva 7 Yläpohja

Rakennuksessa oli yhteensä kolme kulkua yläpohjaan, yksi rakennuksen päädys-
sä sekä kaksi katolla. Putkiläpiviennit oli yläpohjassa eristetty ja kannatettu hyvin.

Yläpohjan tuuletus todettiin hyväksi, tuulenojaimia ei kuitenkaan tarkastelua tehdessä havaittu. Puurakenteiden kovuus havaittiin yläpohjassa hyväksi. Mikrobikasvustoa tai kosteusjälkiä ei yläpohjassa havaittu. Roskia sekä rakennusjätettä havaittiin jonkin verran yläpohjassa tarkastelua tehdessä.

Kiinteistön lämpövuotojen ehkäisyä ja lämpöhukkaa voidaan myös parantaa yläpohjan lisälämmöneristämällä. Rikkoontuneet päällimmäiset rakennuslevyt yläpohjassa voivat olla alapuolisilta osiltaan kosteita. Jos näin on, kosteuden kulkeutumisen reitti asuintiloista yläpohjaan täytyy löytää ja mahdolliset vuotokohtat korjata.

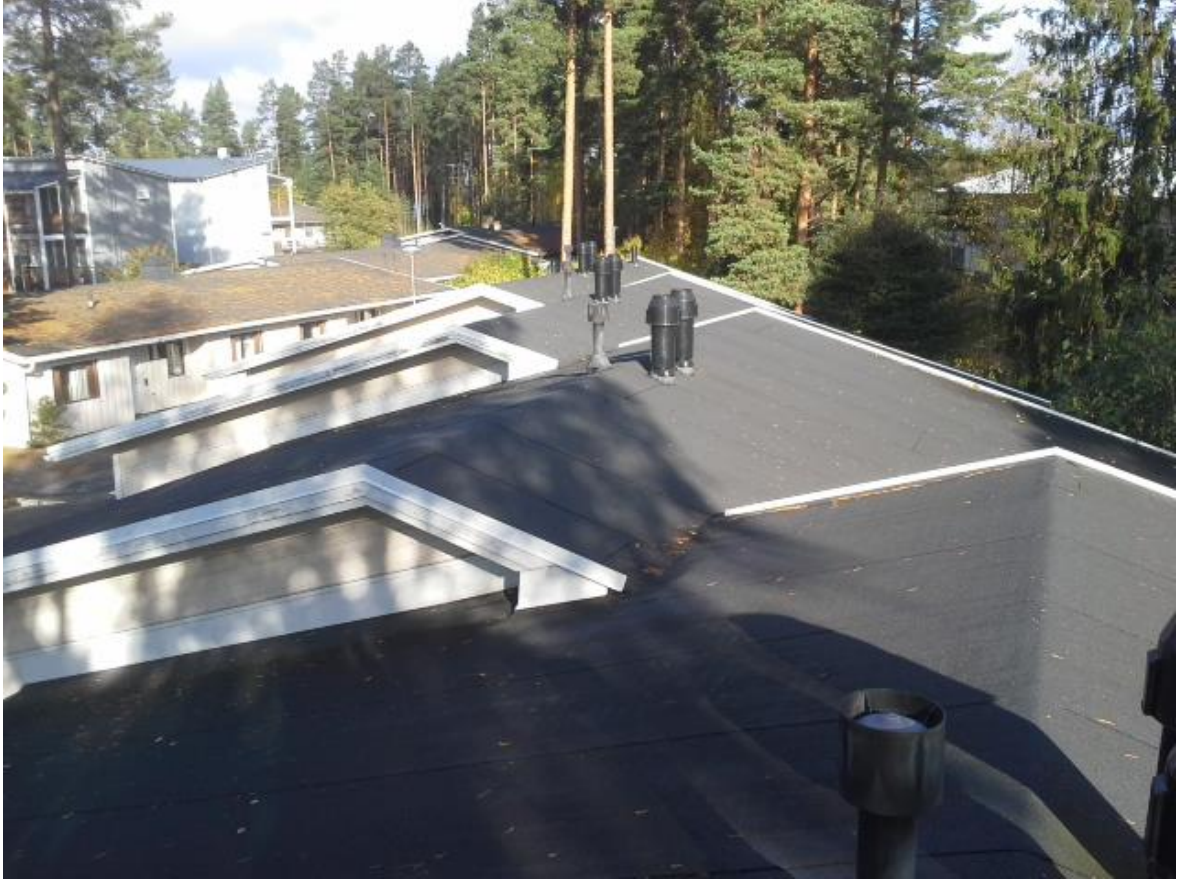
Kuva 8 Vesikatto

Bitumikermikatteen kunnossa ei silmämääräistä tarkastelua tehdessä havaittu puutteita. Saumaukset olivat tyydyttävässä kunnossa.

Kohteessa ei ole vesikaton turvavarusteita tai tikkaita.

Nykyiset määräykset vaativat, että kiinteistössä on kattotikkaat sekä kattoturvavarusteet.

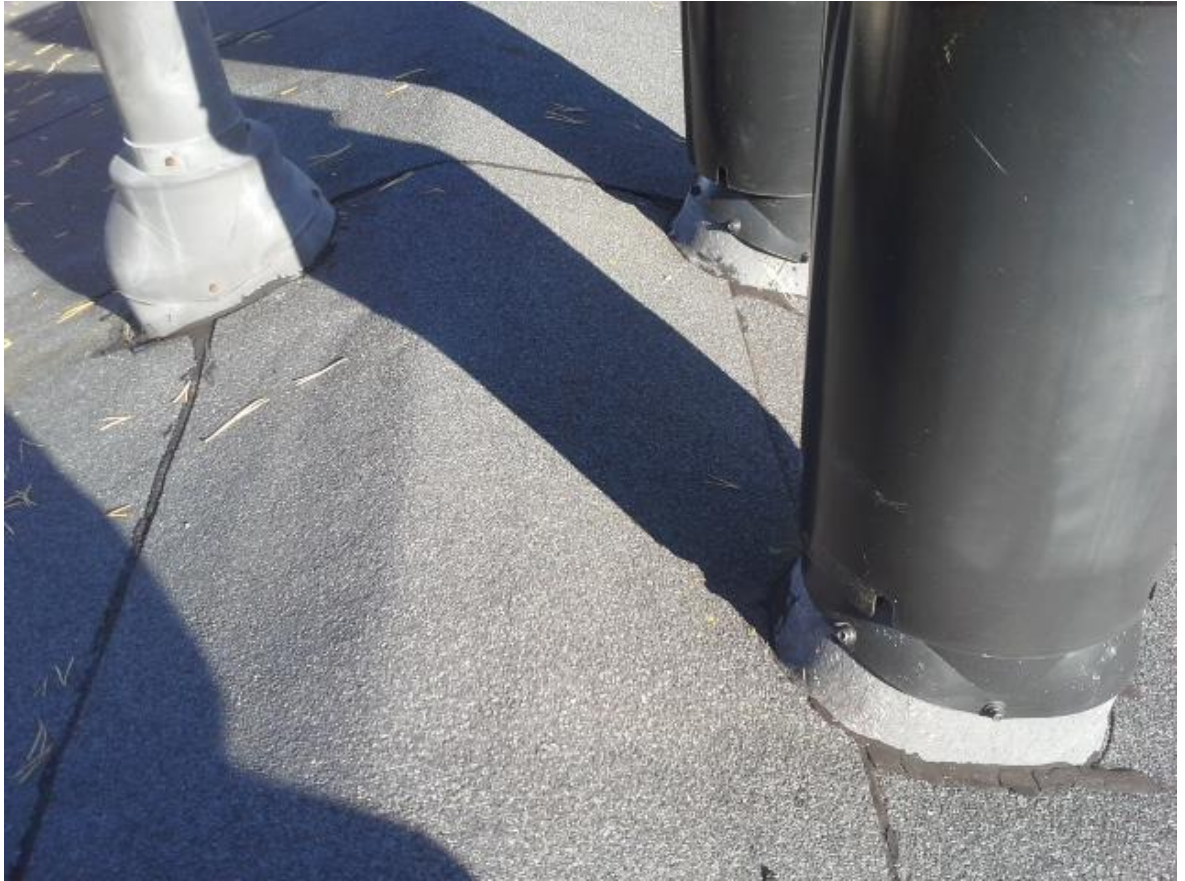
Kuva 9 Läpivientien tiivistys

Kattoläpivienneissä tai niiden tiivistyksessä ei havaittu silmämääräistä tarkastelua tehdessä puutteita.

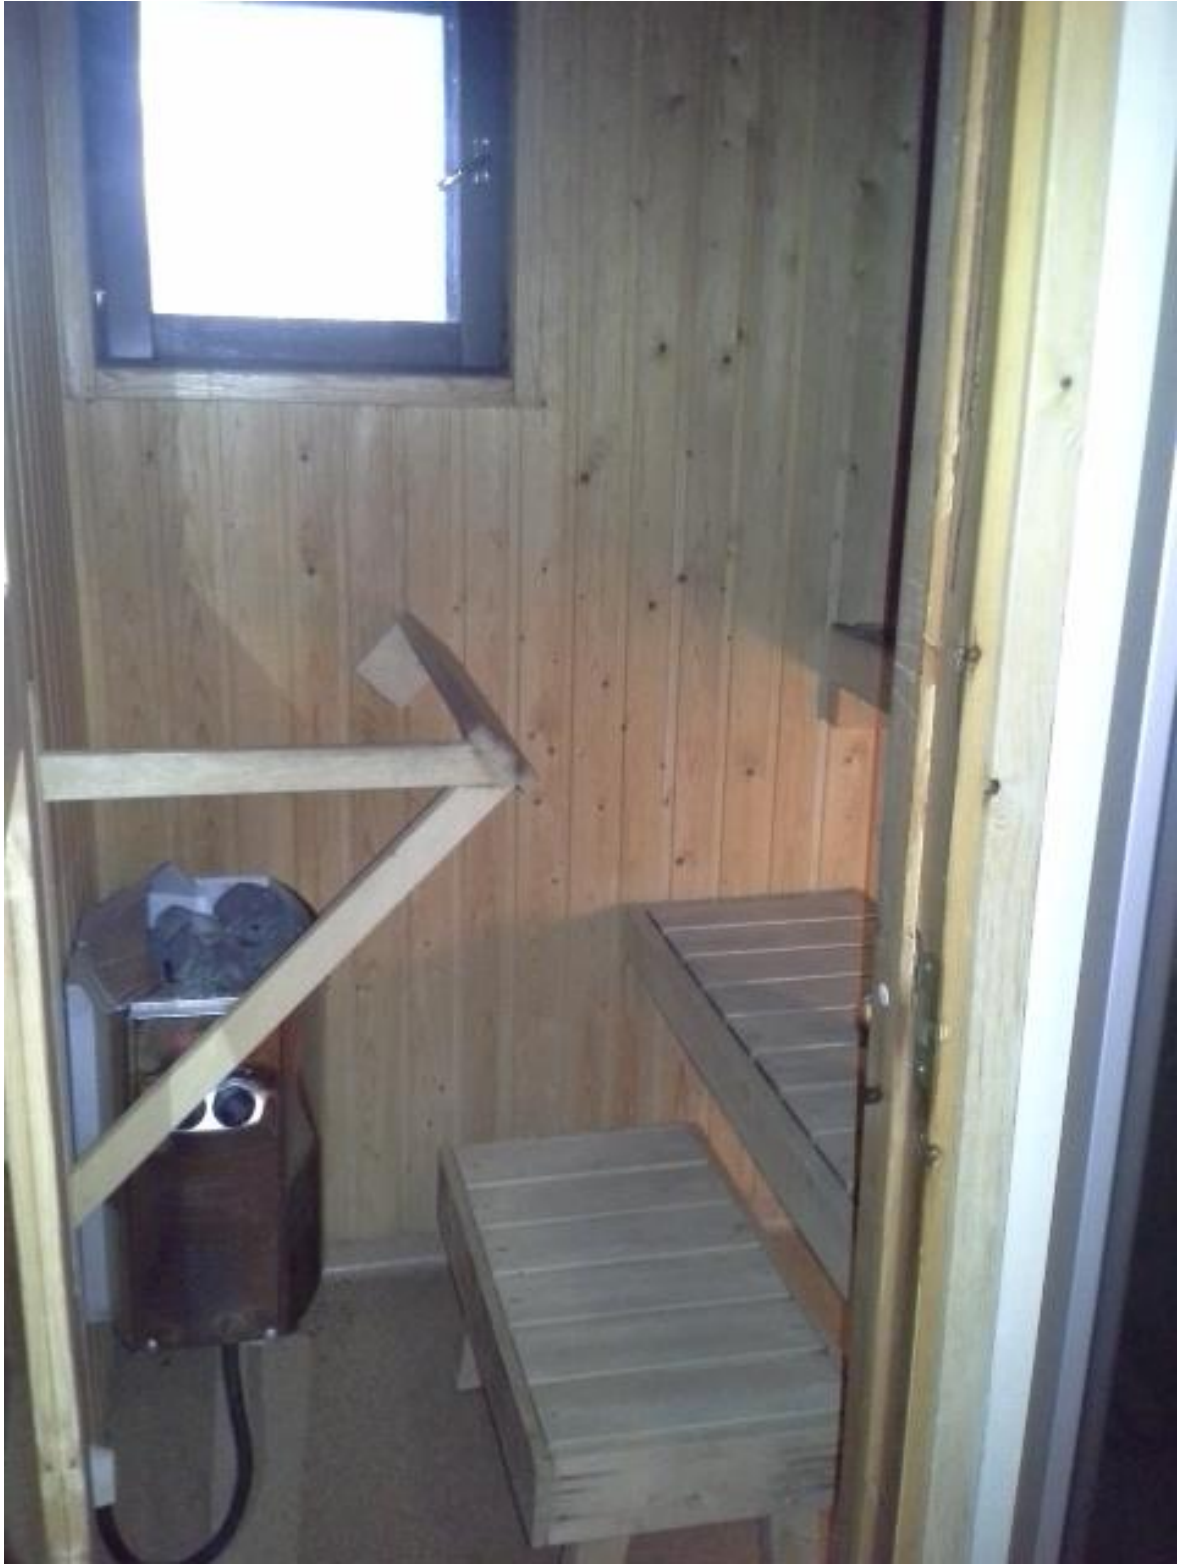
Kuva 10 Sauna

Märkätiloissa lattiakaivojen lukumäärä oli kaksi, toinen saunan puolella ja toinen nykyisen suihkukaapin alla. Jälkimmäisessä ei ollut tarkastelua tehdessä ritiläkantta ja kaivo oli silminnähdessä huonossa kunnossa. Saunan lattiakaivossa ei havaittu puutteita.

Kaikissa kahdeksassa asunnossa on saunat.

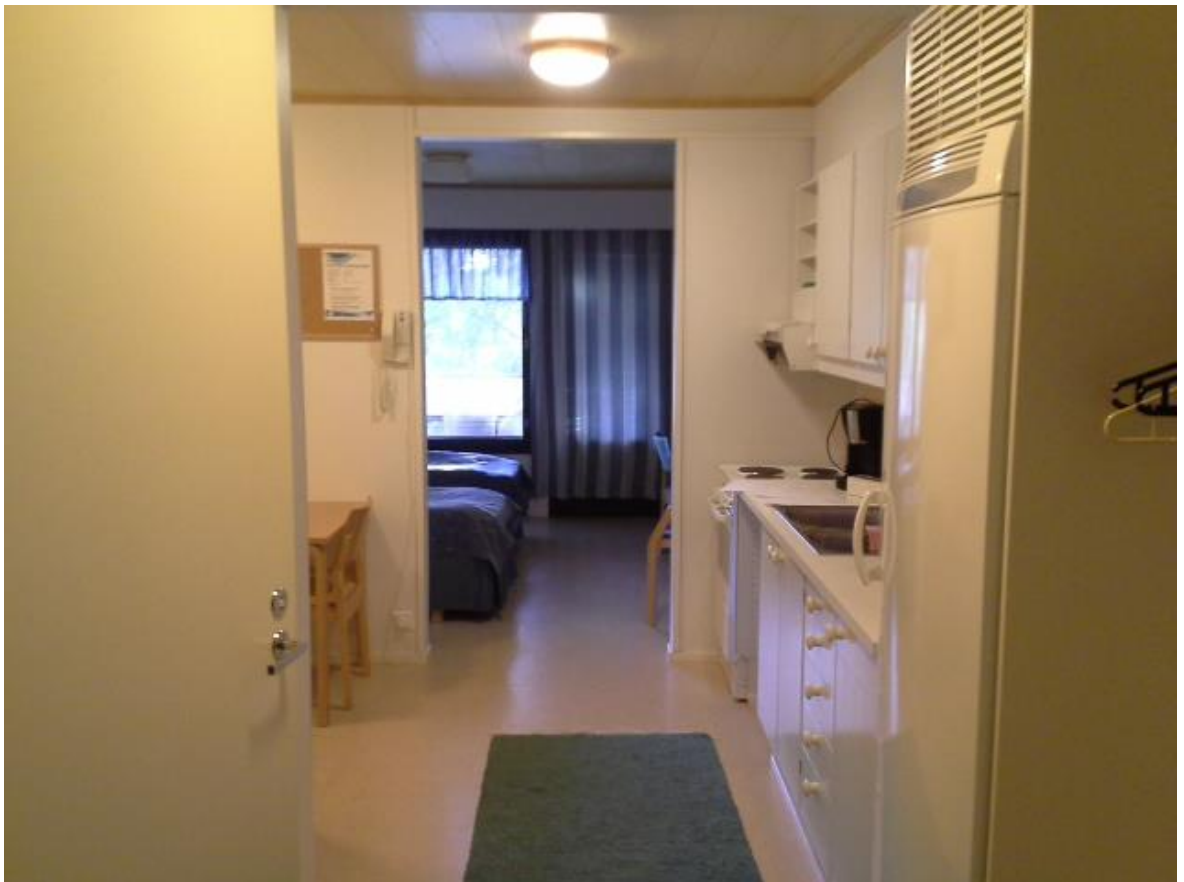
Kuva 11 Sisätilanäkymä

Pääsääntöisenä lattiamateriaalina toimii muovimatto. Muovimatossa havaittiin silmä määräistä tarkastelua tehdessä kulumaa.

Seinätapeteissa oli tummuneita kohtia entisillä TV:n paikoilla sekä hyllyistä.

Sisäkatto oli tyydyttävässä kunnossa. Tarkastelua tehdessä ei havaittu lattiassa painumia tai kosteusjälkiä.
