# **Turbiinirevision dokumentointi**

Opinnäytetyö

Helmikuu 2016

Höyryturbiineille tehdään suuria huoltoja usein 7—10 vuoden välein. Tällaisia huoltoja kutsutaan revisioiksi. Kokkolan Energia Oy aloitti suuren turbiinirevision keväällä 2015. Revision tarkoitus oli varmistaa turbiinin kunto, jotta sen käyttö olisi turvallista vuosiksi eteenpäin. Revisiosta haluttiin saada yksityiskohtainen raportti, josta voidaan nähdä, toteutunut aikataulu, kuinka revisio eteni, mitä turbiineilla havaittiin sekä mitä havainnoille tehtiin. Raportti pyrittiin tekemään siten, että revision ulkopuolinenkin henkilö pystyisi raportin, kuvien ja liitteiden turvin hahmottamaan työvaiheet, sekä kullekin osalle suoritettut toimet.

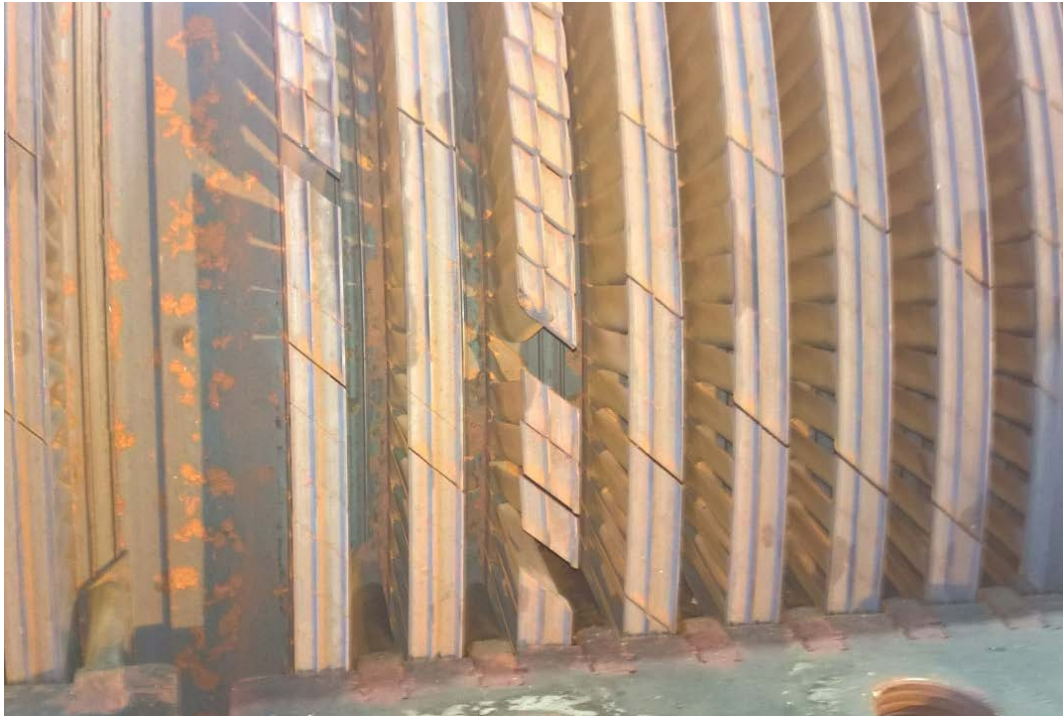
Kuvio 20. Vaurioita korkeapaineroottorilla

Osa johtosiipikannattimien jakotasomuttereista oli erittäin tiukasti kiinni. Muttereita ja niiden alla olevia holkkeja kuumennettiin kaasupillillä, minkä jälkeen ne aukesivat helposti. Holkit heitettiin pois, koska niiden kestävyydestä ei voitu olla varmoja kuumennuksen jälkeen. Akselin noston jälkeen irrotettiin kannakkeiden alapuolet. KP-johtosiipikannattimen 1. noston jälkeen 29.5.2015 nähtiin merkkejä kiinnileikkautumisesta (ks. kuvio 20). Siipivyöhykeessä 1. oli nähtävissä labyrinttitiivisteiden kulumisia pois, katkennut siipi ja vääntyneitä siipiä.

Korkeapaineroottorin ensimmäisen vyöhykkeen juoksusiivet olivat leikanneet kiinni johtosiipikannattimen 1. kanssa. Havaittuja vaurioita oli mm. vääntyneet siivet, yksi katkennut siipi ja labyrinthitiivisteiden kuluminen pois. Roottori ja johtosiipikannatin lähetettiin huoltoon Puolaan. Roottoriin tehtiin ensimmäinen siipivyöhyke uudestaan ja curtispyörässä havaittuja säröjä sorvattiin pois. Lisäksi roottorille tehtiin simulointi, jolla selvitettiin tarvitseeko curtispyörän sorvattu ura täyttää. Simulaation mukaan ei tarvinnut. Roottori saatiin takaisin huollosta 19.10.2015.

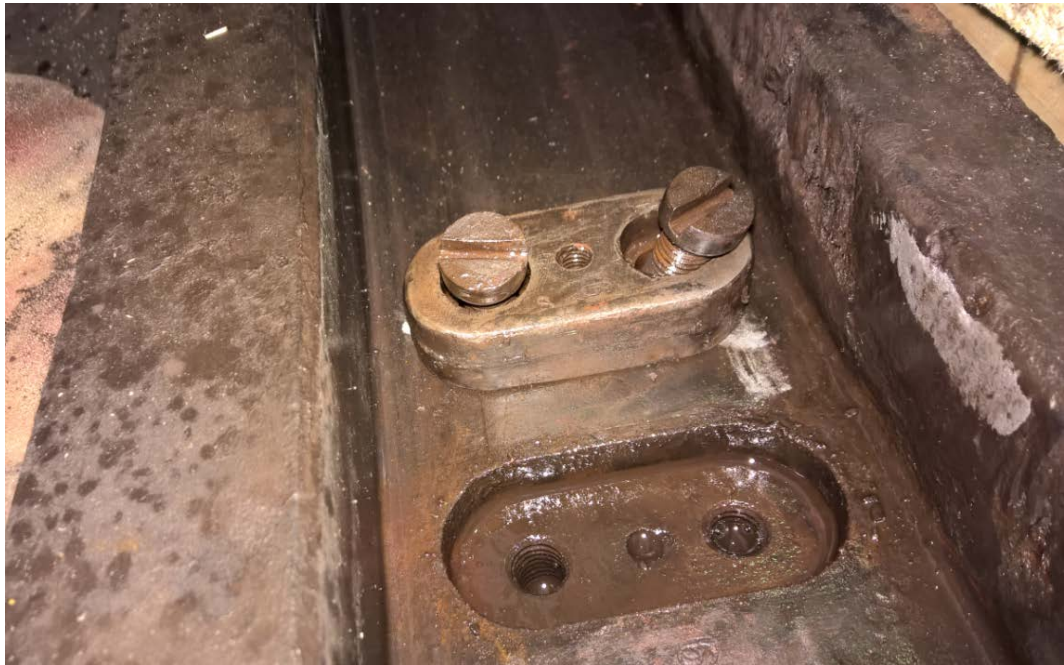
Kuvio 22. Johtosiipikannakkeen säätöpala irrotettuna

nakkeen sivuttaissuunnan. Korkeus säädetään johtosiipikannakkeen alapuolella olevilla tassuilla. Kiinnileikanneen kannakkeen ja säätöpalan kosketus oli heikko, minkä takia säätöpala korotettiin 3 mm.

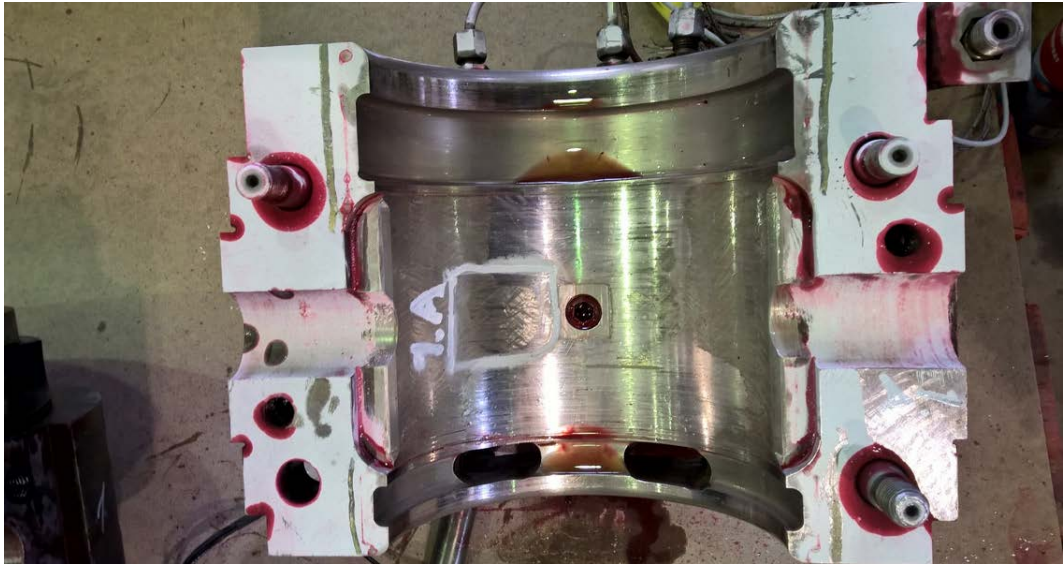
Kuvio 23. Valkoisella merkitty valkometallin irtoilu

Laakerin ultraäänitarkastuksessa havaittiin sen valkometallipinnan irronneen laakerin rungosta kuvioon 23 merkityltä alueelta. Tämän johdosta oli se joko kunnostettava tai vaihdettava. Laakeri päätettiin vaihtaa toiseen vastaavanlaiseen jo aiemmin kunnostettuun.

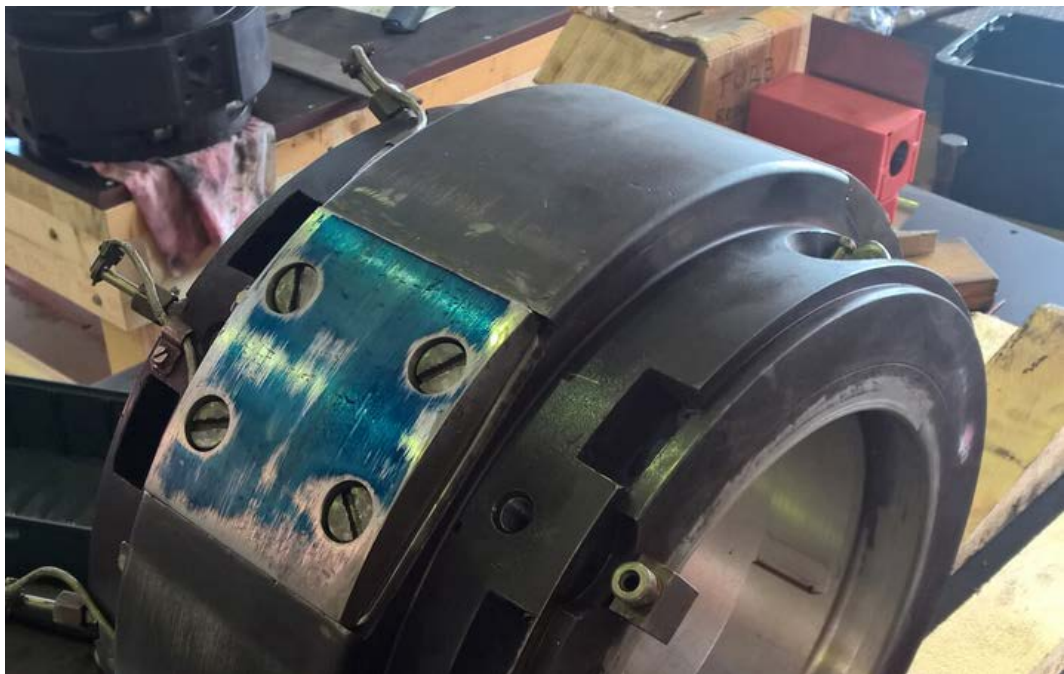
Kuvio 24. Siniväritarkastus laakerille

Huomioituja virheitä oli laakerin alimman säätöpalan oleminen väärinpäin sekä sen säätölevyjen määrä (yhdeksän) , hyvänä asentajansääntönä pidetään enintään viisi levyä. Laakerin välykset pukkiin olivat liian tiukat, jonka takia se lähetettiin koneistettavaksi, jossa sen säätöpalat ajettiin samaan keskiöön laakeripinnan kanssa. Tämän jälkeen välykset voitiin säätää säätölevyin kohdalleen. Kuvassa 24 on nähtävissä laakerin 3. siniväritarkastus, kosketuspinta alimmalla säätöpalalla on hyvä.

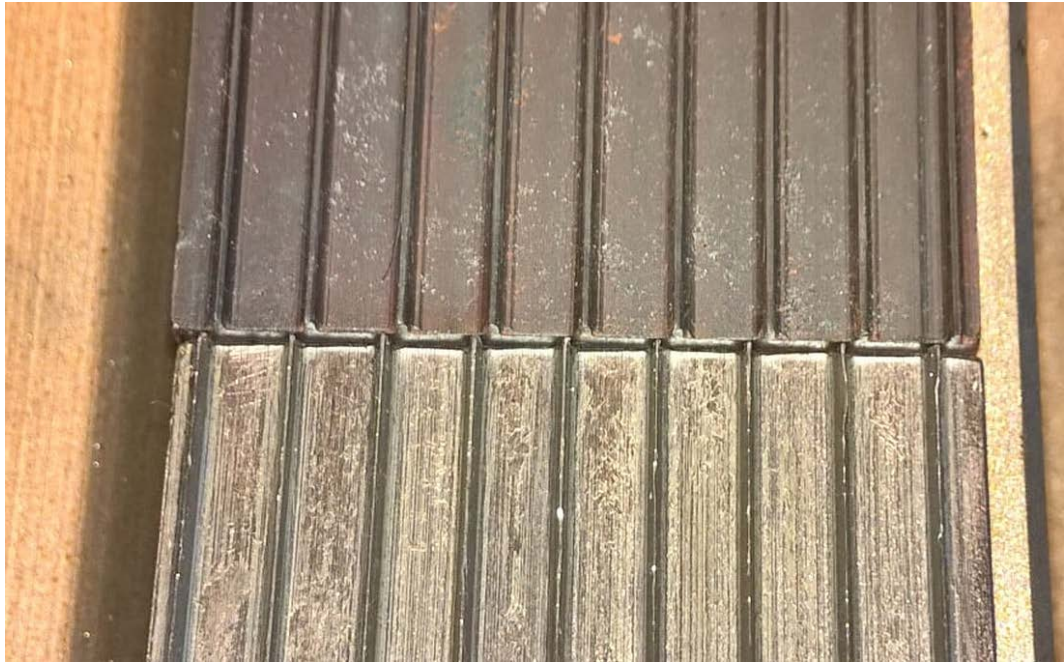
Kuvio 26. Segmenttien porrastus ongelma

Kaksi alinta segmenttiä jokaisella rivillä oli kulunut niin paljon, että ne päätettiin vaihtaa uusiin. Kuitenkin ongelmaksi muodostui keskimmäisen rivin uudet segmentit, joiden höyrykanava oli väärinpäin. Jos segmentit käännettiin oikein päin, porrastivat tiivisteiden harjat kuvion 26 mukaisesti. Segmentit päätettiin korjata hitsaamalla höyrykanava umpeen ja koneistamalla kanava toiseen reunaan.

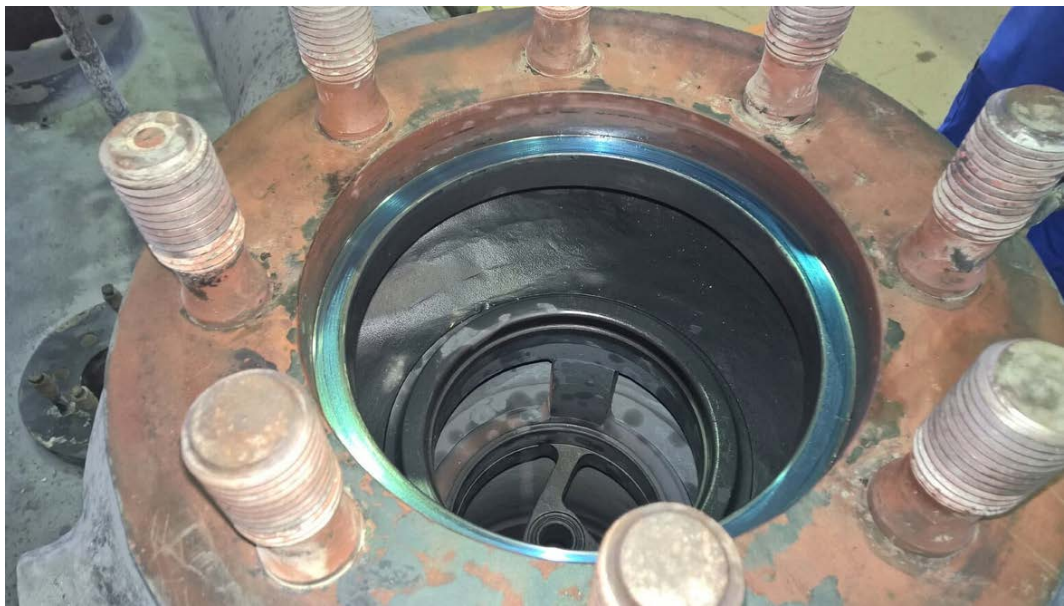
Kuvio 27. Venttiilirungon tiiveystarkastus

Venttiilien kansien ja runkojen tiivistepinnat hiottiin metallirenkailla, joihin liimattiin hiekkapaperia. Hionnan jälkeen kappaleille tehtiin siniväritarkastus sivelemällä ohut kerros väriainetta venttiilikanteen. Venttiilikansi laskettiin paikoilleen, jossa sitä liikuteltiin niin, että väri tarttui molempiin tiivistepintoihin. Kansi nostettiin pois paikoltaan, jonka jälkeen tiivistepinnoilta voitiin tarkastaa tiiveys (ks. kuvio 27), tasainen sininen tarkoittaa hyvää kosketusta. Jos siniväri katkeaisi jollain kohdin, tulisi sille kohdalle todennäköisesti vuoto. Jokaisen venttiilin tiivistepinta oli tiivis.

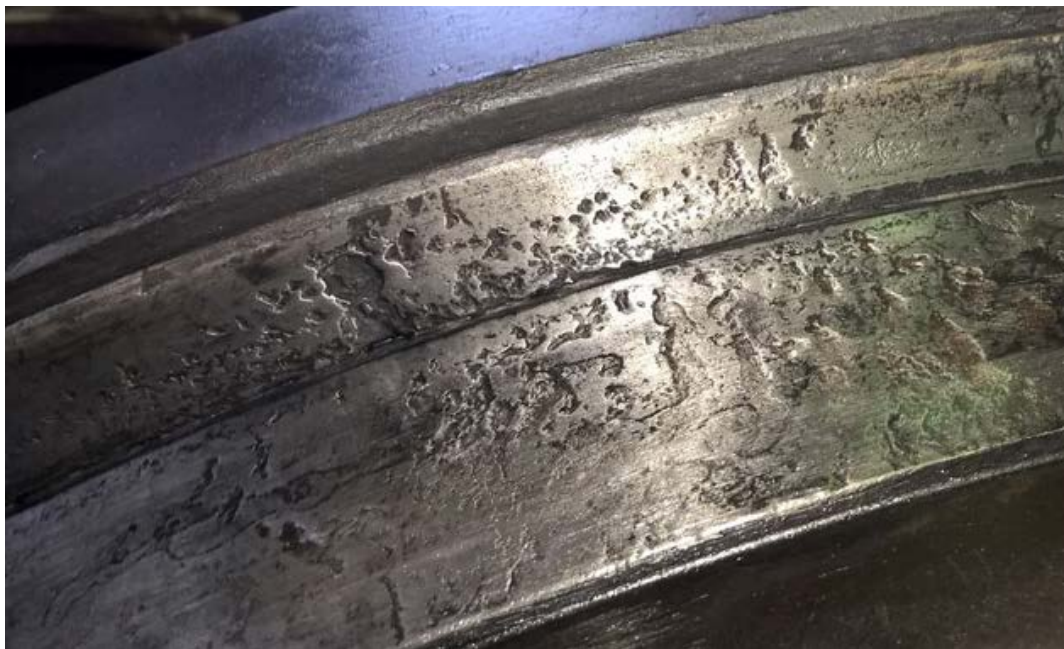
Kuvio 28. Eroosio - korroosiota tiivistepinnalla

Moduulien tiivistepinnat ja jakotasot hiottiin käsin puhtaiksi kerrostumista. Moduulin 4. kahdessa tiivistepinnassa oli jälkiä eroosiosta (ks. kuva 28), lisäksi aksiaalitiiviste oli poikki jakotason reunasta. Aksiaalitiiviste oli irrotettava, joten siihen koneistettiin uusi tiivisterengas. Eroosion kuluttamalle radiaalipinnalle ei tehty mitään koska se ei ollut kriittinen tiivistyksen kannalta. Muiden moduulien tiivistepinnat ja labyrinttitiivisteet olivat hyväkuntoisia.

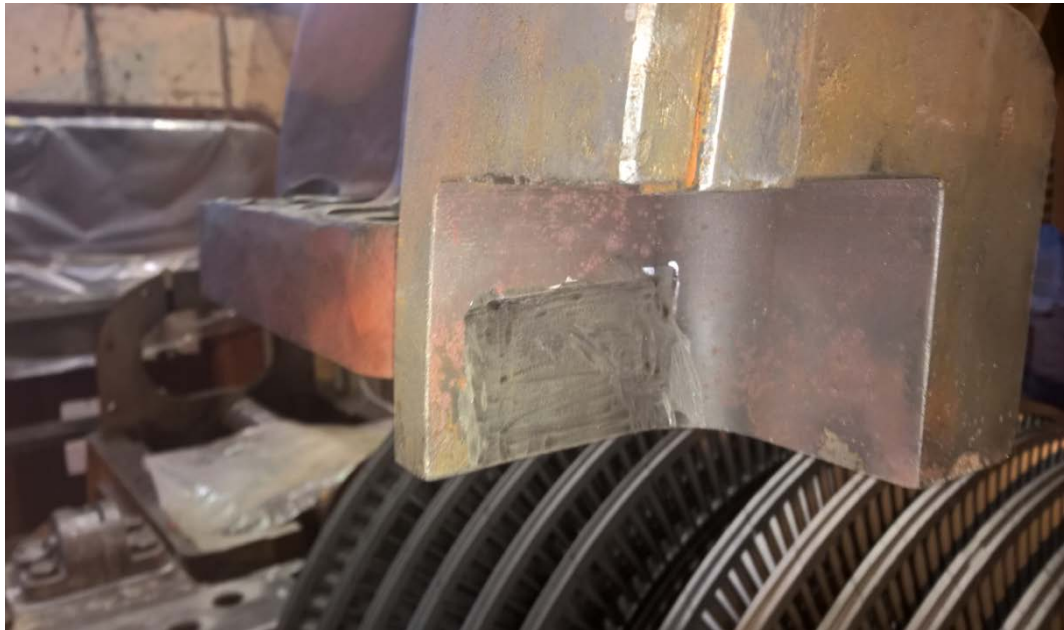
Kuvio 30. Hiottu johtosiipikannakkeen reuna

KP-osan kasaus suoritettiin lähes samoin, kuten MP-puolelle. Johtosiipikannakkeiden yläpuolia asennettaessa huomattiin, että mittausten mukaan alempien kannakkeiden tassujen ja yläpuoliskojen väliin ei jäänyt riittävästi tilaa. Välyksen pitäisi olla vähintään 0,5 mm, jotta pesä voi laajentua vapaasti. Kannakkeista 2. ja 3. hiottiin kulmahiomakoneella kuvion 30 aluetta, jotta haluttu välys saavutettiin.

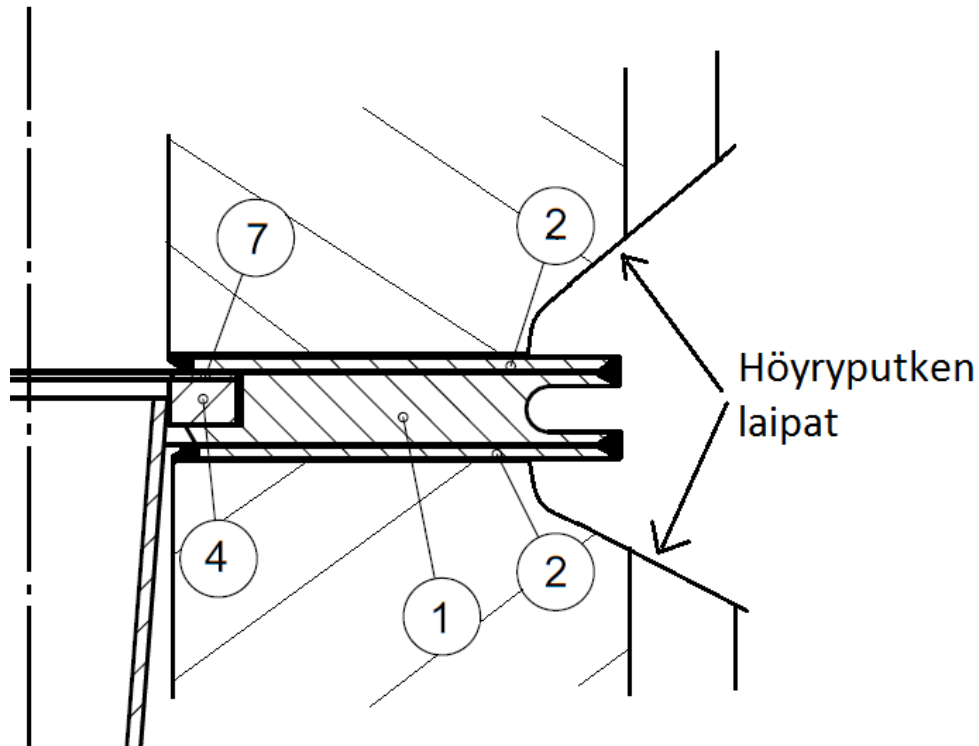
Kuvio 32. Korkeapainelinjan tiivisteiden rakenne

Kuviossa 32 on esitetty päähöyrylinjan laippaliitos pikasulkuventtiilin alla. Vuodon uskottiin olevan sisäpuolen ylemmässä hitsisaumassa. Vuodon korjaamiseksi mietittiin kahta vaihtoehtoa, vuotokohdan hitsaamista tai koko tiivisteiden vaihtoa. Hitsaamalla vuotokohta umpeen siirrettäisiin ongelmaa, mutta sitä ei korjattaisi, joten koko tiivistepaketti päätettiin uusiksi.

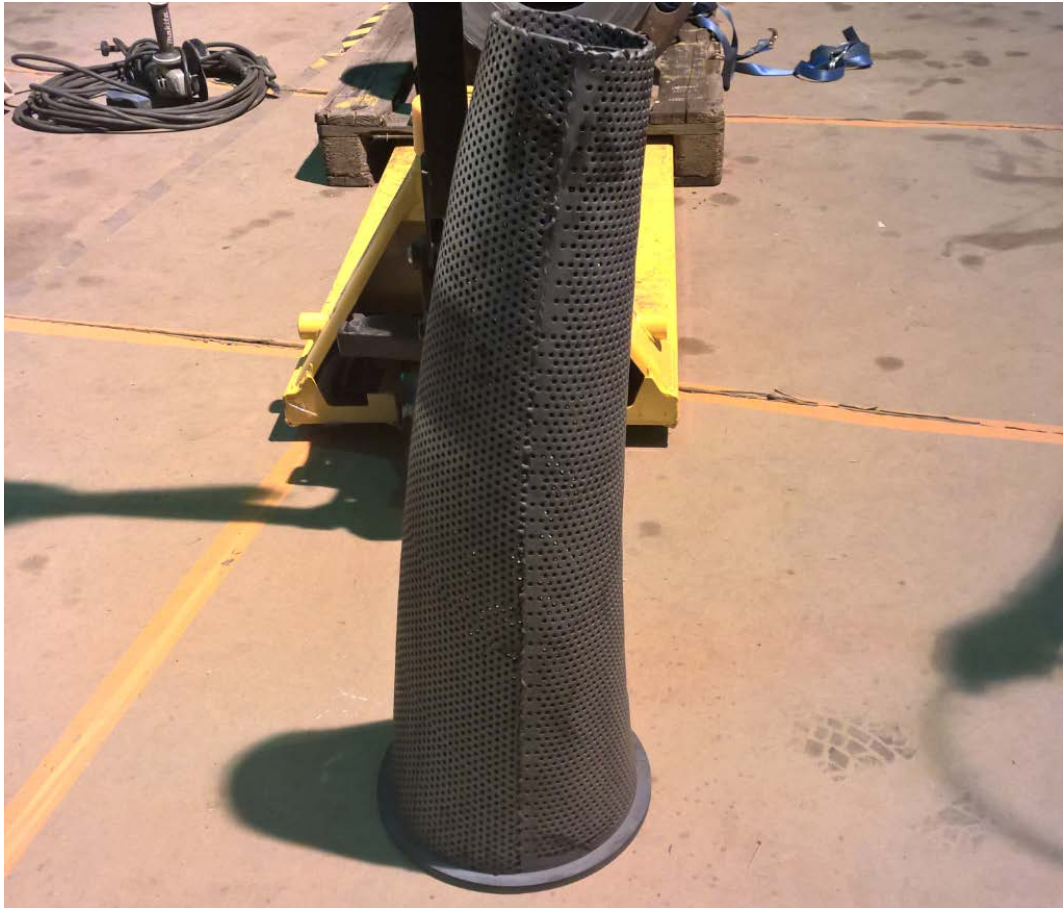
Kuvio 33. Päähöryputken höyrysihti oli vaurioitunut

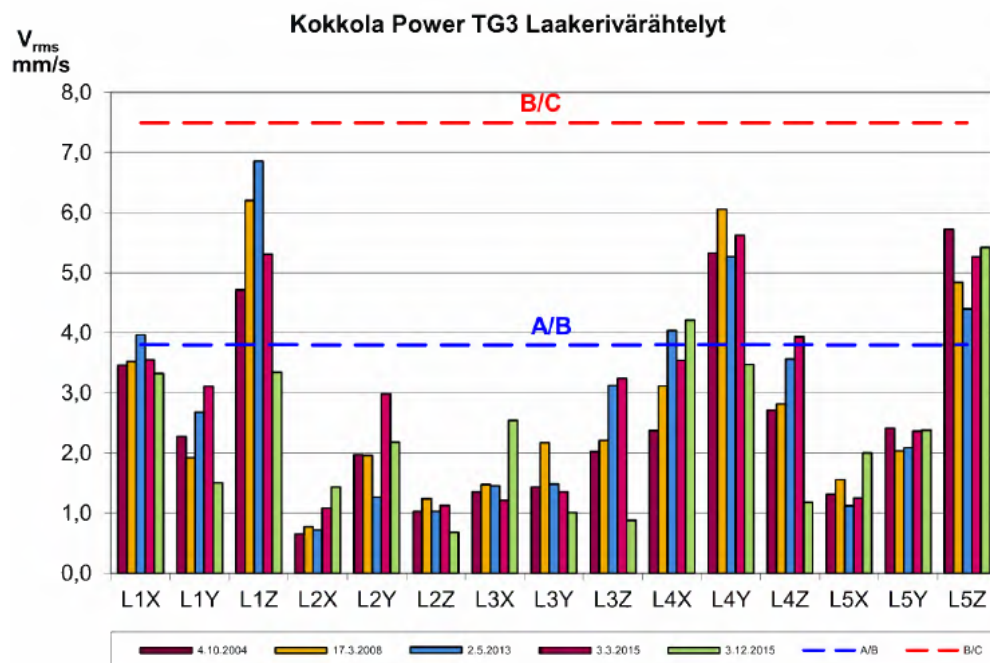
Kuvio 34. Laakerivärähtelymittaukset ennen (punainen) ja jälkeen revision (vihreä)

Ylösajossa suoritettujen laakerivärähtelymittaukset tehtiin standardin ISO 10816-2 mukaan. Kaksi suurinta värähtelyä aiemmista mittauksista on saatu laskettua B luokasta A luokkaan (ks. kuvio 34). Mittausraportissa olevan maininnan mukaan uusien turbiinien värähtely tulisi olla luokassa A, ja luokan B koneet soveltuvat pitkäaikaiseen käyttöön. Akselivärähtelymittaukset kuuluvat standardin ISO 7919-2 mukaan luokkaan A (ks. kuva 35).
