Kapilaaristen kosteusvaurioiden synty ja niiden korjaus asuinhuoneistossa

Metropolia Ammattikorkeakoulu

Insinöörityö

15.3.2016

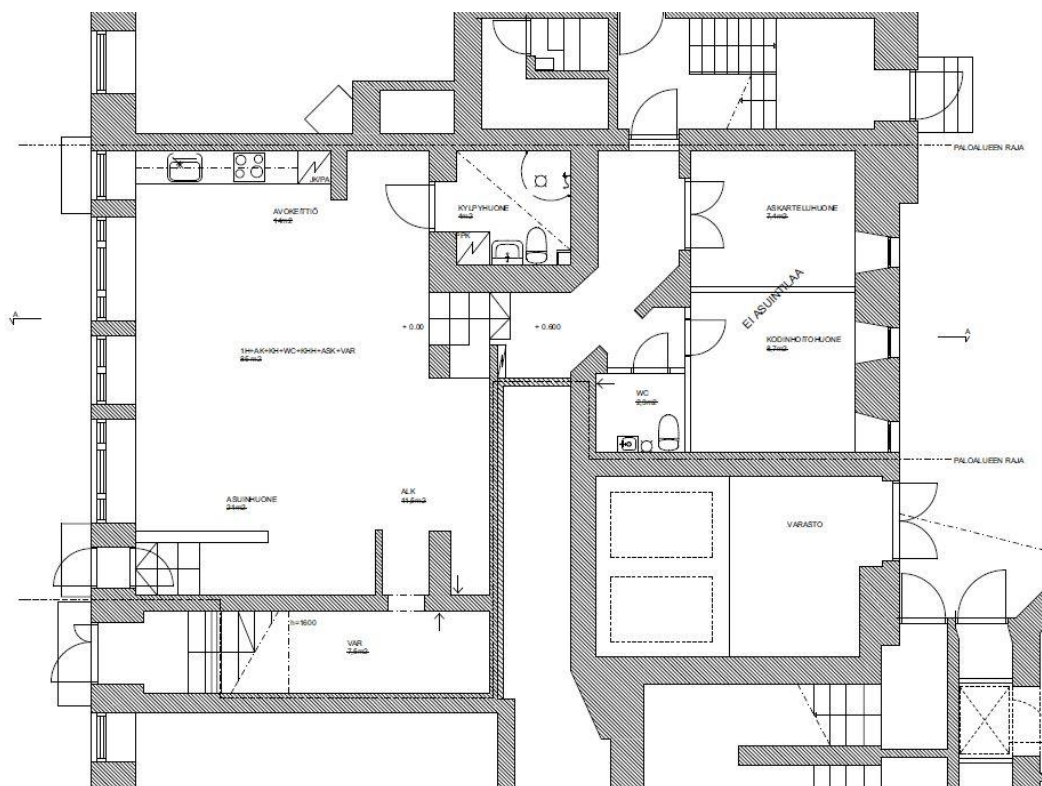
Kuva 3. Huoneiston toteutuskuva.

Rakennusvalvonnassa oleva hyväksytty salaojasuunnitelma on toteutettu eri tavalla. Loppukuvia ei ole päivitetty vastaamaan todellisuutta. Alun perin osakkaan kanssa oli sovittu, että osakas vastaa LVI-suunnitelmista, mutta onko jatkossa sovittu toisin, kun on ilmennyt oletettua suuremmat kosteusongelmat. Käytännössä salaojien korot ja suunnat ovat muuttuneet alkuperäisestä suunnitelmasta. Huoneiston toteutuksesta ei toimitettu korjattua versiota rakennusvalvontaan. Taloyhtiö teetti itse myöhemmin omaa päivitetyn pohjakuvan. (Kuva 3.)

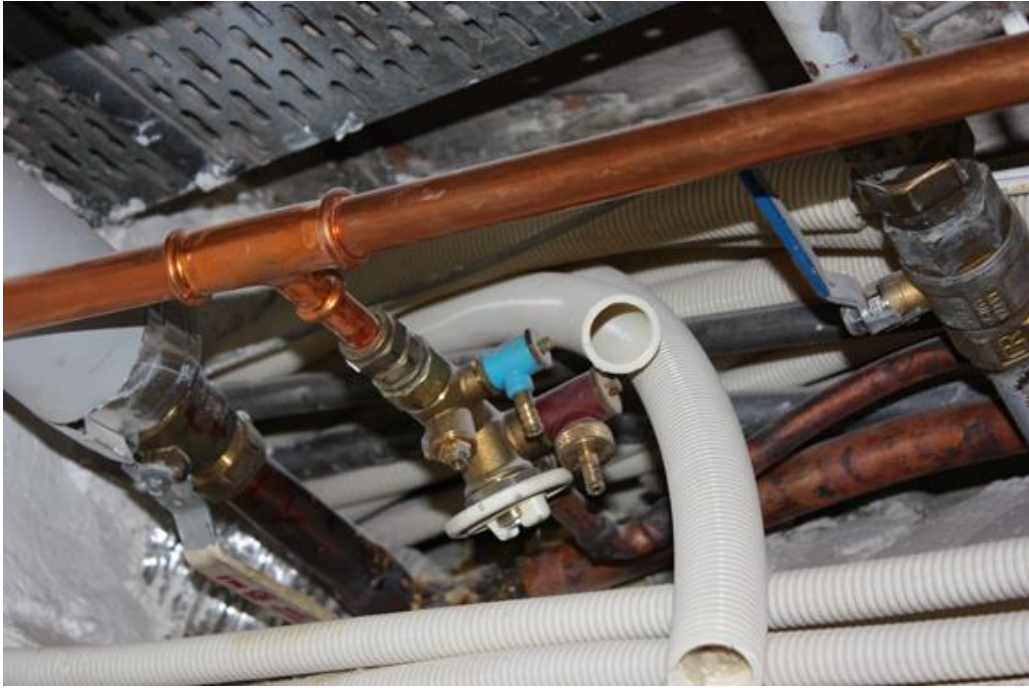
Huoneiston käytävän katossa on paljon talotekniikkaan liittyviä johtoja, kaapeleita ja putkia. Katto on entistä kellarin käytävää, joka on otettu osaksi huoneistoa. Katossa on tuotu taloyhtiön toimesta muun muassa sähkökaapelit vuonna 2010 valmistuneille hisseille. Läpiviennit ovat jääneet tiivistämättä. Osakkaat ovat jo aiemmin huomanneet, että välikatso on kuuma ja lämmittää huoneistoa ja että katon kautta kulkeutuu pölyä muuhun huoneistoon. He ovat ilmoittaneet asiasta taloyhtiölle. Asiaa ei tarkemmin tutkittu, ja osakkaat päätyivät tekemään reiän kellarin vastaiseen seinään eli jälleen tehtiin yksi tiivistämätön läpivienti lisää. (Kuvat 4 ja 5.)

Kuva 4. Eristämättömiä putkia käytävän alas lasketussa katossa.

Palokatkojen on huoneistojen välillä oltava kunnossa. Läpiviennit päätettiin korjata, samoin eristää lämminvesiputki. Ilmanvaihtokanavat on korjattava, jos siirrytään koneelliseen ilmanvaihtoon.

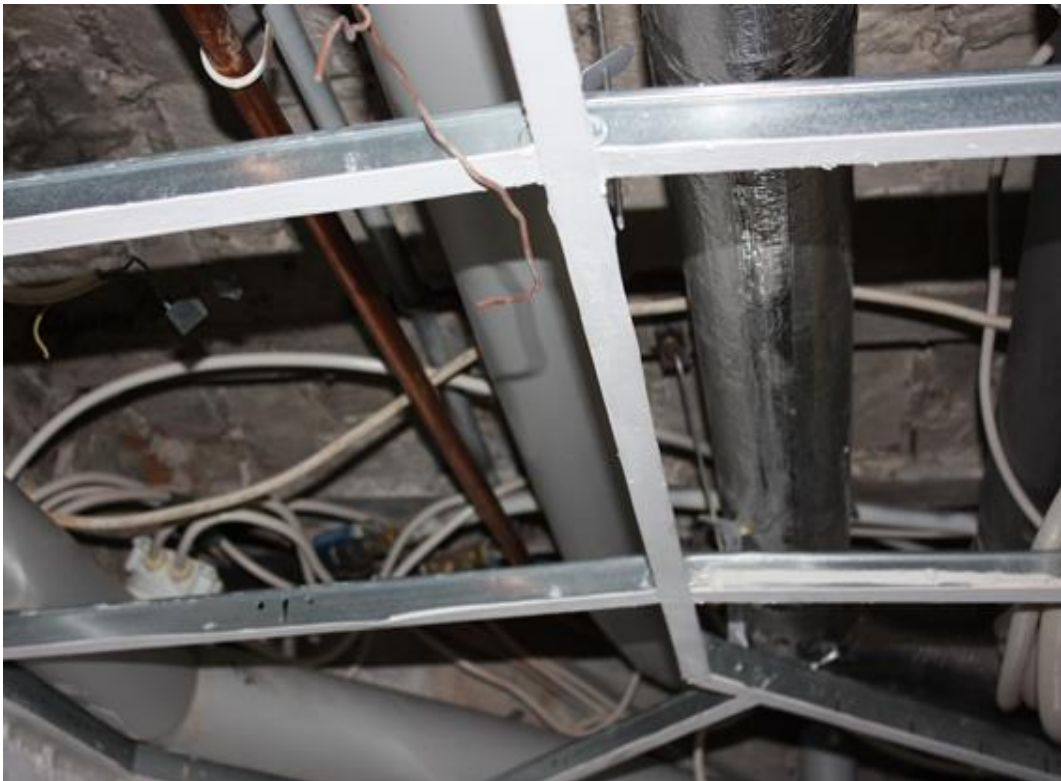
Kuva 5. Talotekniikkaa käytävän katossa.

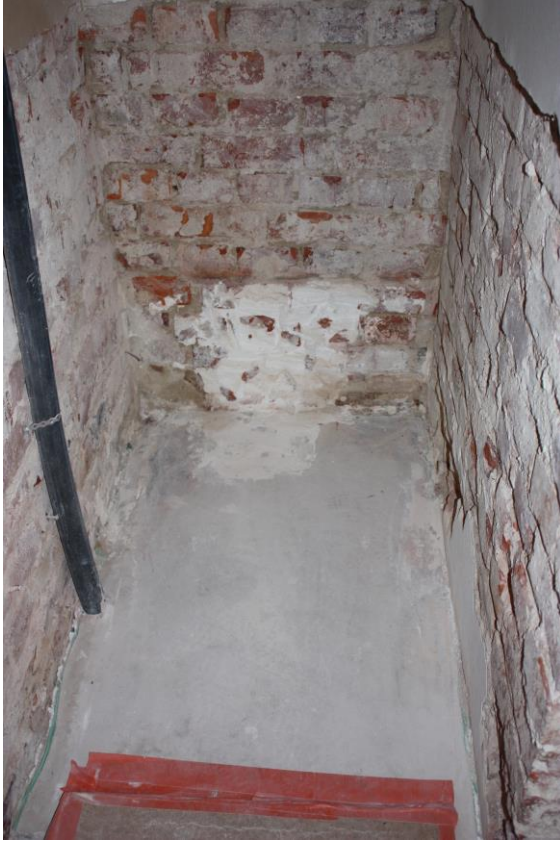
Kuva 6. Olohuoneen vaatehuoneen syvennys. Lattiasta poistettu parketti. Seinistä poistettu maali ja tasoite.

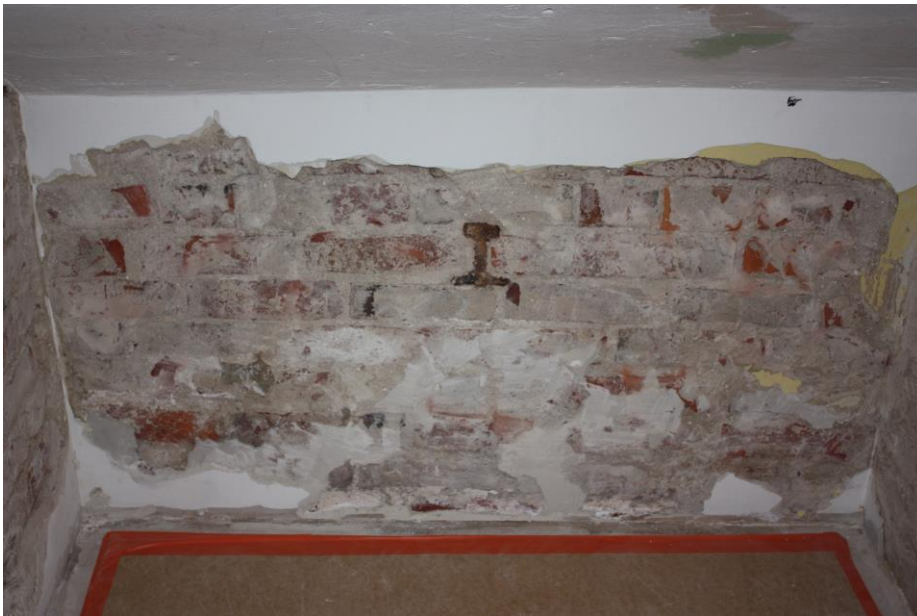
Kuva 7. Olohuoneen perällä olevan varaston seinistä poistettu maali ja tasoitteet. Lattiat suojattu.

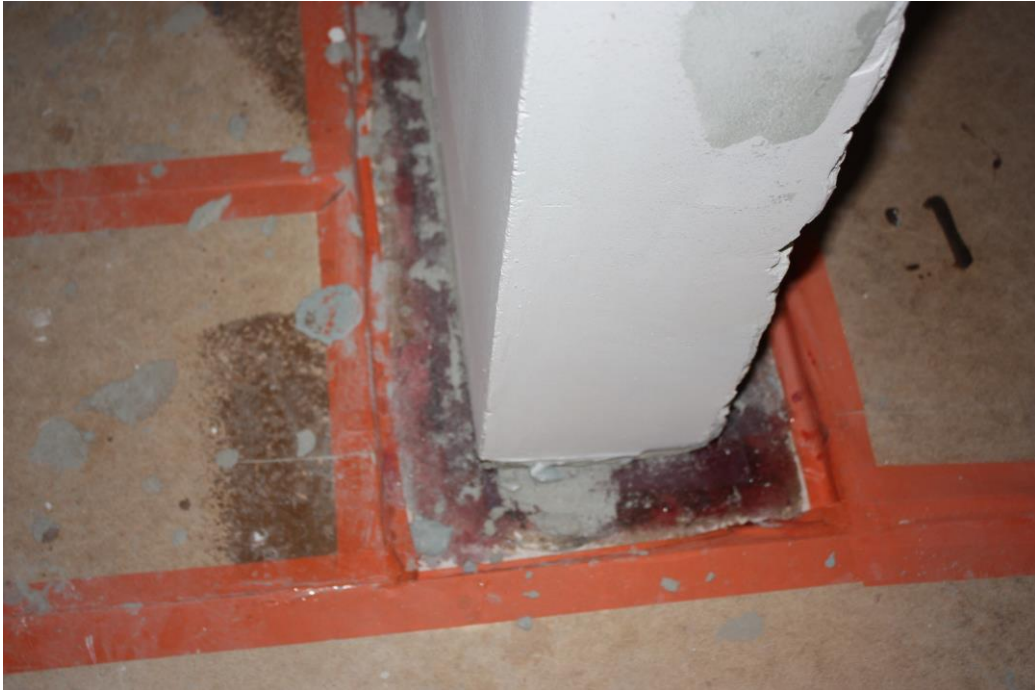
Kuva 8. Seinän ympärillä lattiassa näkyvillä epoksinnoite.

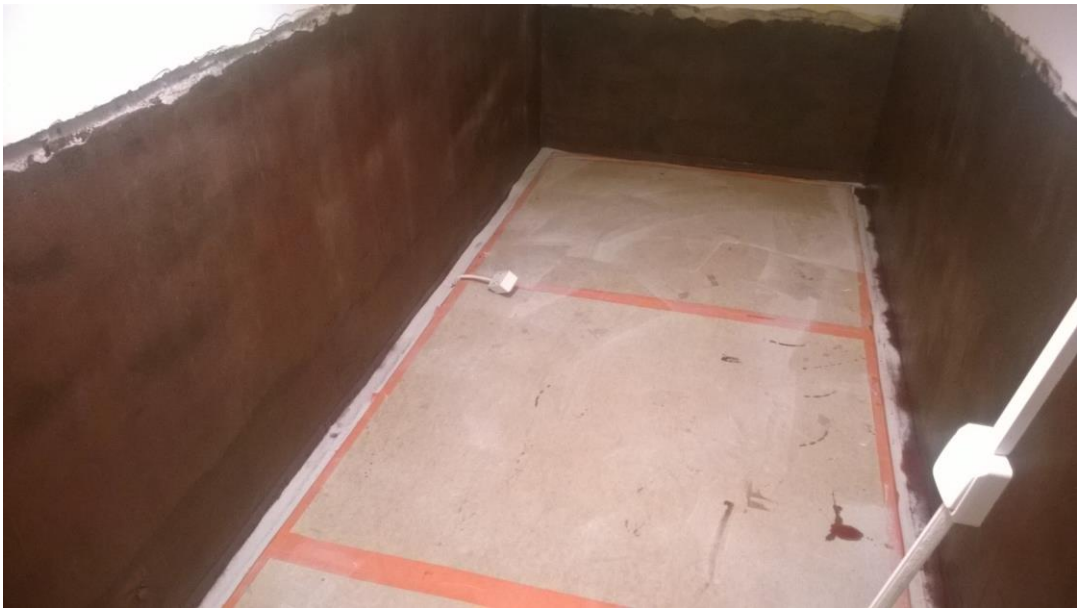
Kuva 9. Epoksinnoite laitettu seiniin ja lattia suojattu.

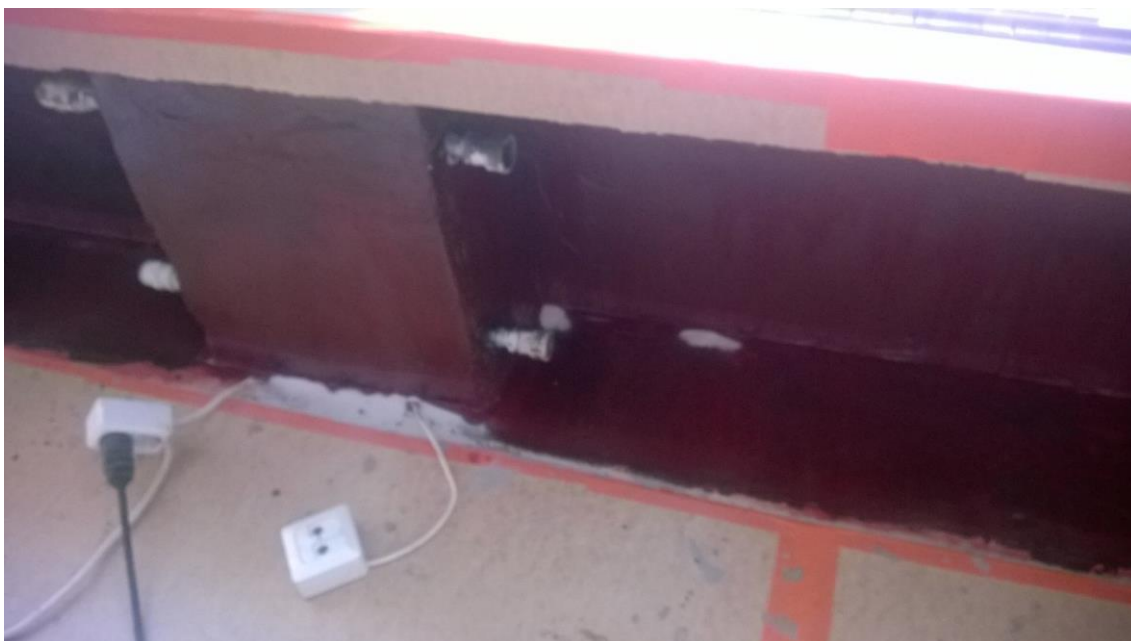
Kuva 10. Epoksinnoite laitettu patterisyvennyksiin.

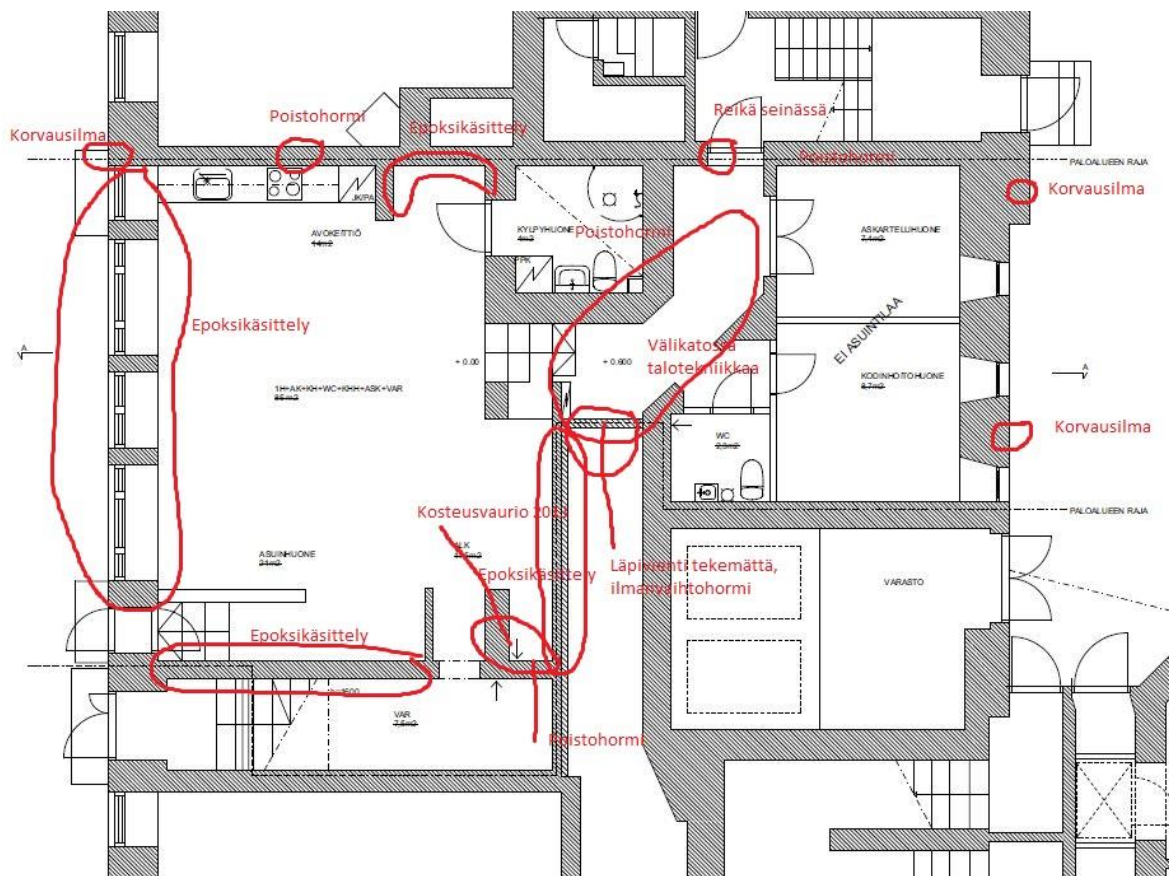
Liite 3 Korjaustöiden toteutus pohjakuvaan merkittynä.

Kuvassa ympyröity seinät, jotka käsitelty epoksinnoitteella, korjaustöiden yhteydessä havaitut ongelmat, vanha kosteusvaurio ja ilmanvaihtohormit.
