LÄMPÖKUVAUS VOIMALAITOKSEN
SÄHKÖKUNNOSSAPIDOSSA

Tuominen, Janne
Satakunnan ammattikorkeakoulu
Sähkötekniikan koulutusohjelma
Maaliskuu 2016
Ohjaaja: Nieminen, Esko
Sivumäärä: 49
Liitteitä: 12

THERMAL IMAGING IN ELECTRICAL MAINTENANCE OF POWER PLANT

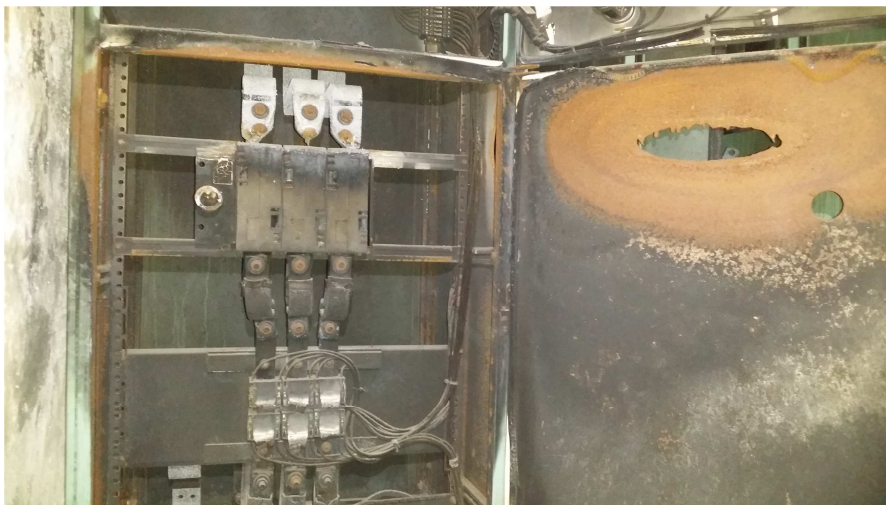
Kuva 8. Palanut keskus Aittaluodon voimalaitoksella.

Kuvassa 7 on nähtävissä, miten sähköpalojen syyt jakautuvat. Kuvassa 8 on palanut keskus Aittaluodon voimalaitoksella. Keskus syötti ennen tulipaloa kaukolämpöpumppuja. Palon todennäköinen syttymissyys oli kolmivaiheinen oikosulku keskuksen pääkytkimellä. Kuten kuvasta näkyy, valokaaren voima on ollut suuri, sillä vaihekiskot ovat sulaneet poikki pääkytkimen yläpuolelta ja keskuksen metallikanteen on palanut reikä.

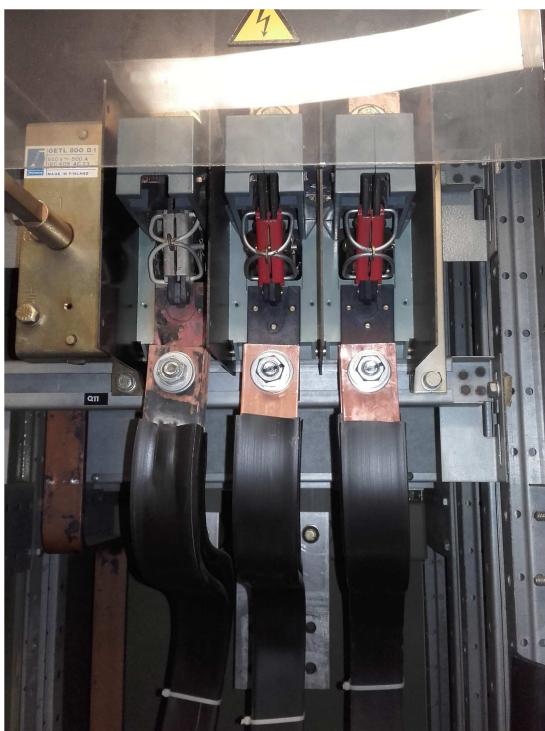
Kuva 16. Viallinen kuormakytkin. Kuvassa vasemmanpuoleinen vaihe on kuumentunut pahasti.

kuorma pois vialliselta kytkimeltä. Aluksi vian aiheuttajaksi epäiltiin löysää liitosta kuormakytkimen 1-vaiheen kiskoliitoksessa, mutta alasajon jälkeisessä tarkastelussa liitosten todettiin olevan kireällä. Tämän jälkeen vian syyksi todettiin kuormakytkimen 1-vaiheen kosketin, joka oli yksinkertaisesti tullut käyttöikänsä päähän. Sen kosketuspinnat olivat kuluneet aiheuttaen kasvavan lämpenemisen. Kuvassa 16 on viallinen kuormakytkin, jonka edestä on kosketussuojat poistettu. Lämpökuvausraportti viasta on liitteessä 11.

Kytkimen vaihtoa alettiin välittömästi suunnitella ja pian huomattiin, että vikapaikan erottaminen tulisi aiheuttamaan laajan sähkökatkon laitokselle, sillä vikakohteesta seuraava mahdollinen erotuskohta on syöttävän kojeiston CH64 pääkytkin. CH64 syöttää monia prosessin kannalta tärkeitä laitteita, ja sen erottaminen katkaisee mm. polttoaineen syötön kattiloille (hihnakuuljetin PK30) sekä pysäyttää turbiinien jäähdytysvesi- ja voiteluöljypumput. Nämä laitteet eivät ole varmennetun sähkönjakelun piirissä, vaikka näin olisi järkevää olla. Tässä vaiheessa jouduttiin ajamaan myös molemmat turbiinit alas, koska turbiineja pitää jäähdyttää useita päiviä, ennen kuin jäähdytysvesien ja öljyn kierto voidaan pysäyttää. Turbiinien jäähtyminen alle vaadittavaan 100 °C lämpötilaan kesti viikon ajan, joten tuotannollinen katko venyi pit-

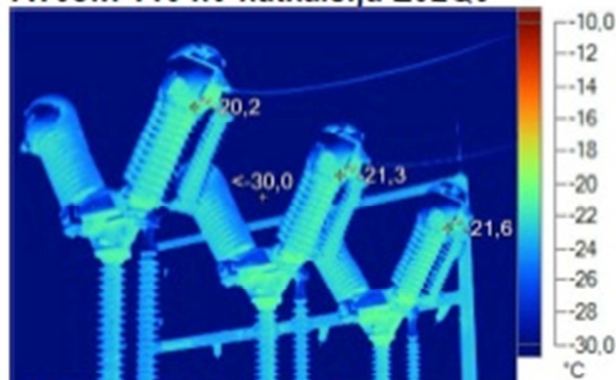
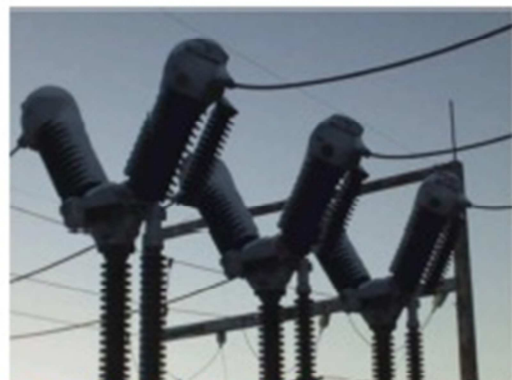
AT03:n 110 kV katkaisija E02Q0

Ei lämpenemistä havaittavissa. Kuvattu kovalla pakkasella, joten pintalämpötilat alhaiset.

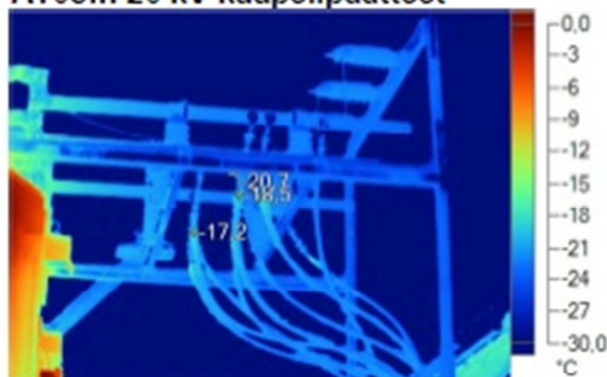
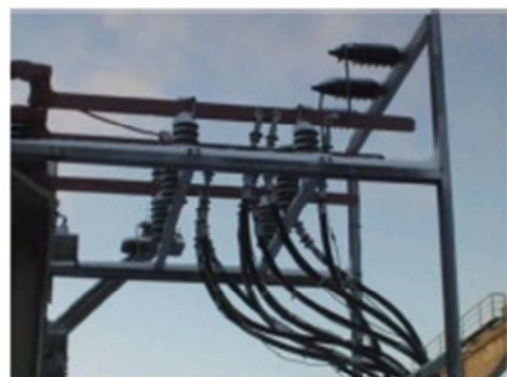
AT03:n 20 kV kaapelipäätteet

Ei havaittavaa lämpenemistä. Kuvattu kovalla pakkasella, joten pintalämpötilat alhaiset.

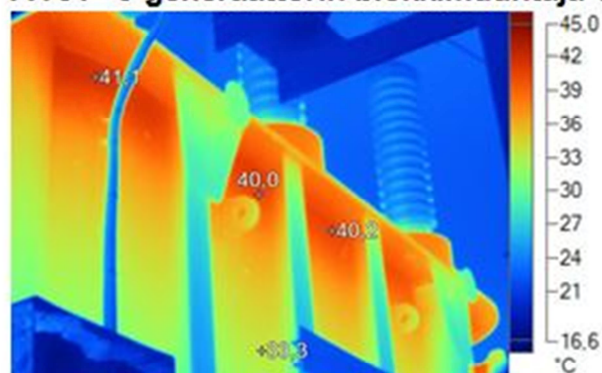
AT01 - 5-generaattorin blokkimuuntaja 110/10,5 kV

Kuvaa muuntajan kyljestä, lämpötila tasainen ympäri muuntajan.

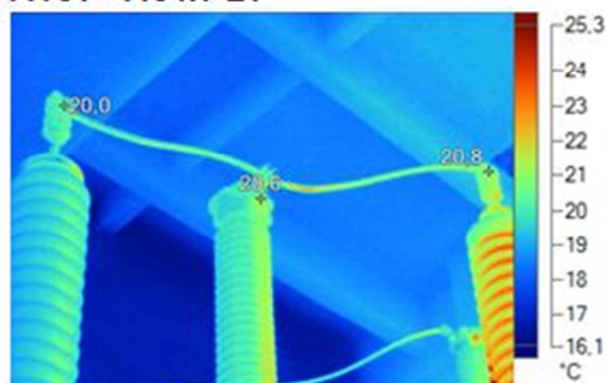
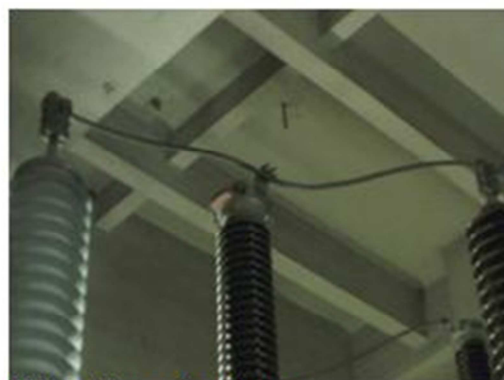
AT01 - 110 kV L1

110 kV liitoksissa ei lämpenemää.

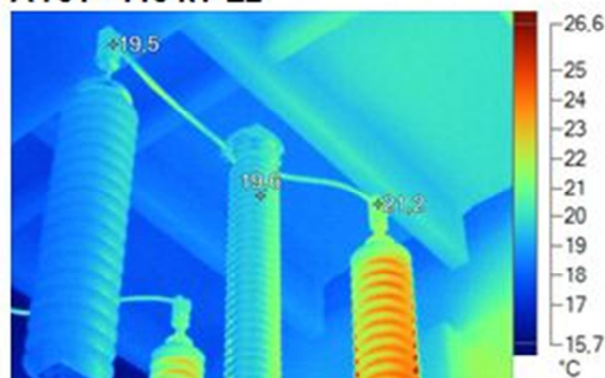
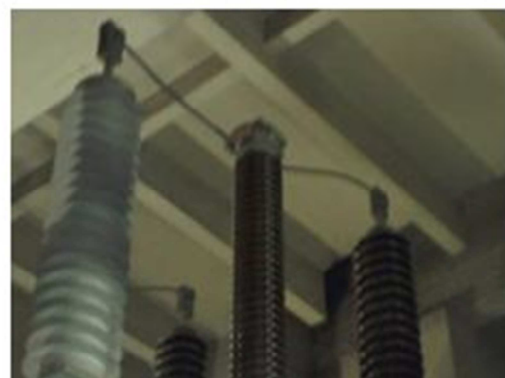
AT01 - 110 kV L2

110 kV liitoksissa ei lämpenemää.

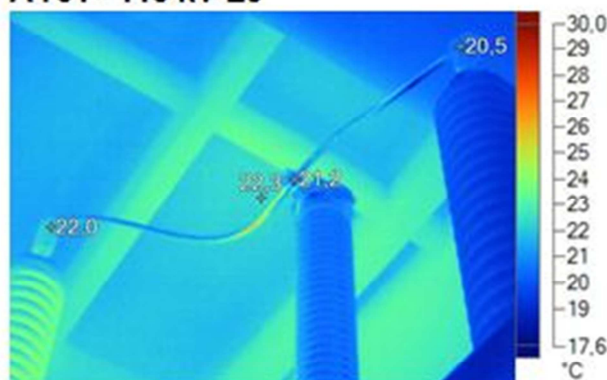
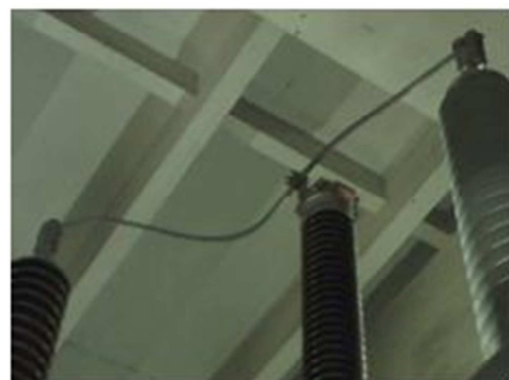
AT01 - 110 kV L3

110 kV liitoksissa ei lämpenemää.

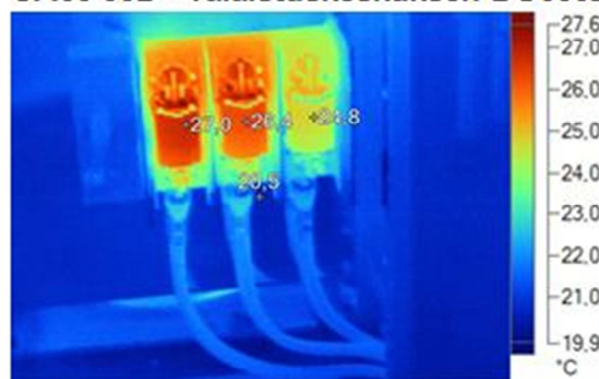
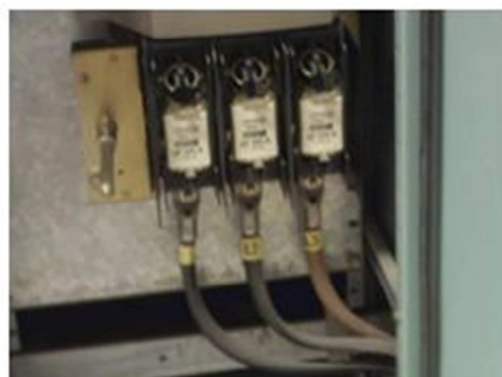
CA65 03D - valaistuskuskuksen DU6502 etukoje

Vinokuorman suuruus 18% vaihevirtojen keskiarvosta (suurin sallittu 10%). Tarkastettava ja mahdollisuuksien mukaan tasattava kuormat alakeskuksella.

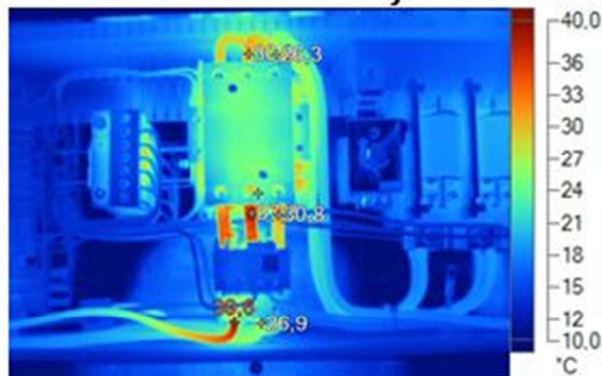
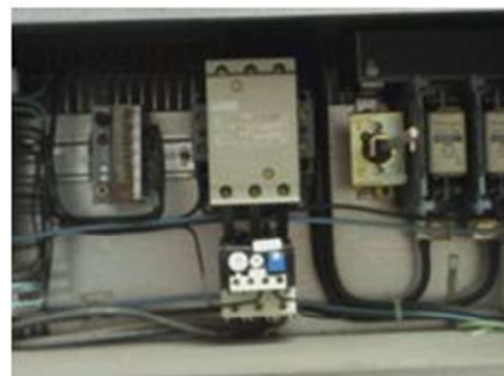
CH90 06B - 2NX16D001 Syöttöruuvi etu M1

Lämpörelleiltä lähtevä L1 melkein 15 astetta kuumempi kuin viereiset vaiheet, syynä löysä liitos. Myös muut kontaktorin liitokset tarkastettava lämpötilaerojen vuoksi. Kuormitus 14A joka vaiheella.

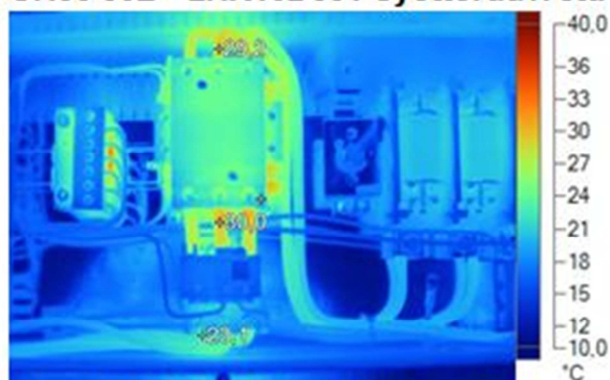
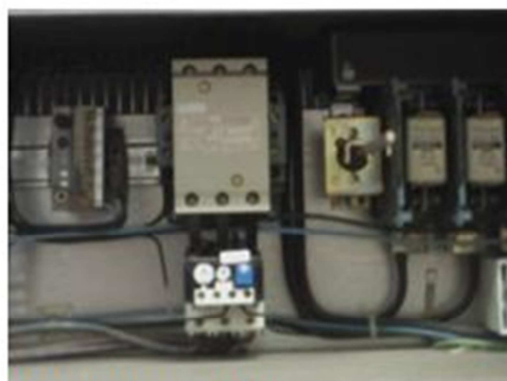
CH90 06B - 2NX16D001 Syöttöruuvi etu M1

Syöttöruuvien kontaktorilähdön jälkitarkastus. Liitosten kiristämisen jälkeen lämpötilat ovat tasaantuneet selvästi.

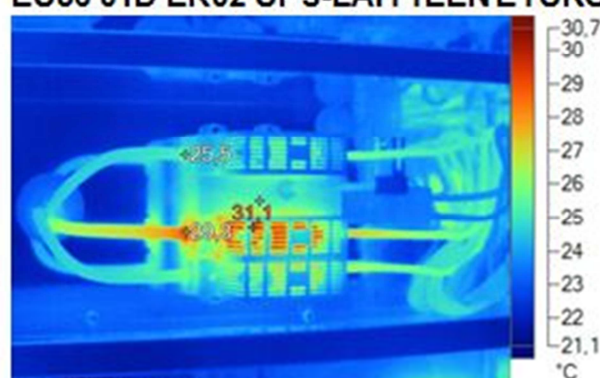
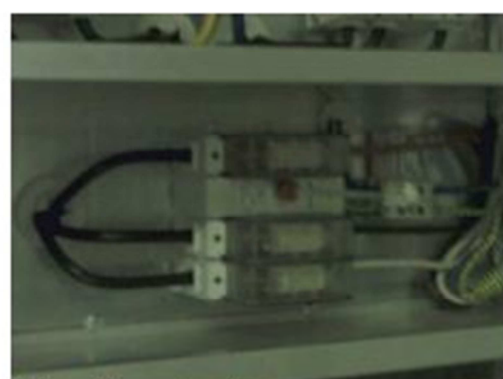
EU86 01D ER02 UPS-LAITTEEN ETUKOJE

Varokeytimmellä 2-vaihe käy n. 4 astetta kuumempina kuin muut vaiheet. Vaihevirrät tasaisesti 14,5 A joka vaiheella.
-> Tarkastetaan liitoksen kireys.

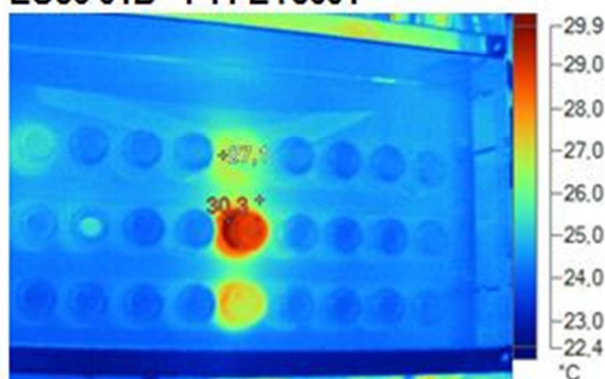
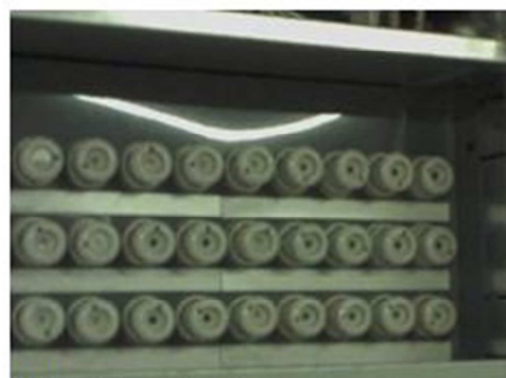
EU86 01B - F11 ET8601

Vinokuorman suuruus vaihevirtojen keskiarvosta 28% (suurin sallittu 10%). Tarkastettava ja tasattava varavalaistuskeskuksen kuormitukset.

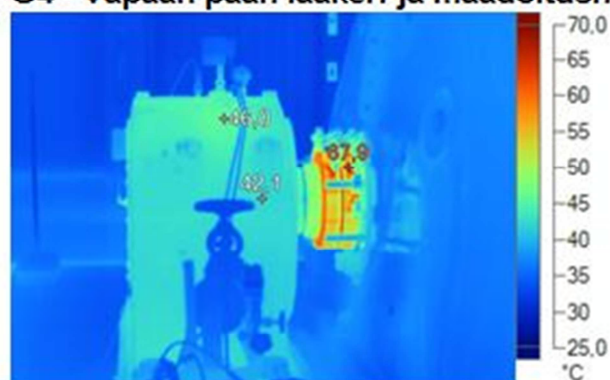
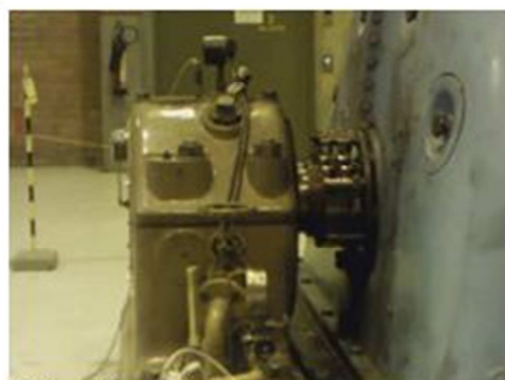
G4 - Vapaan pään laakeri ja maadoitushiiliharjat

Generaattorin vapaan pään laakeripukin lämpötila on 46 astetta, maadoitushiilien kuumin kohta 68,2 astetta. Lämpötilat normaalit.

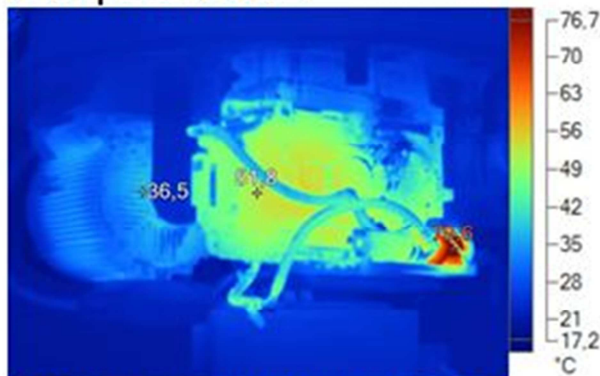
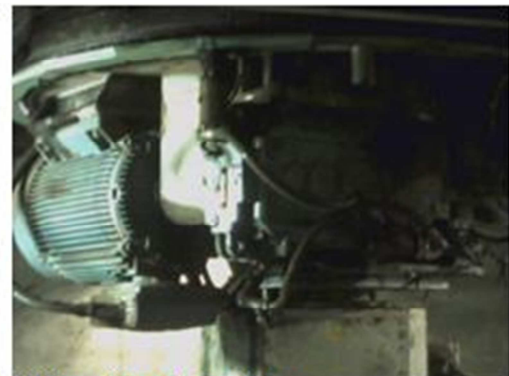
Ruuvipurkain PK22

Kuvassa oikealla voitelulaitteen sähkömoottori käy kuumana. Syynä moottorin likaisuus ja tuulettimen suojakopan tukkeutuneet reiät jotka estävät jäähdytyksen.
->Moottorin puhdistus.

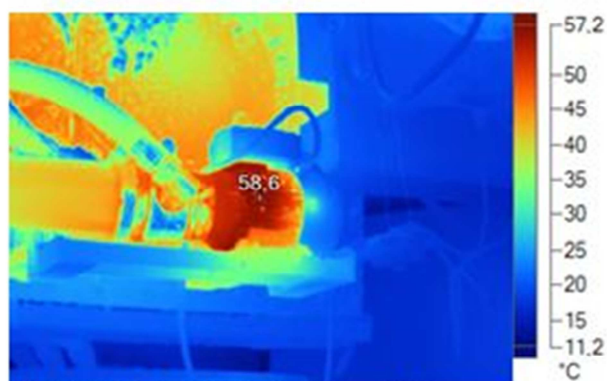
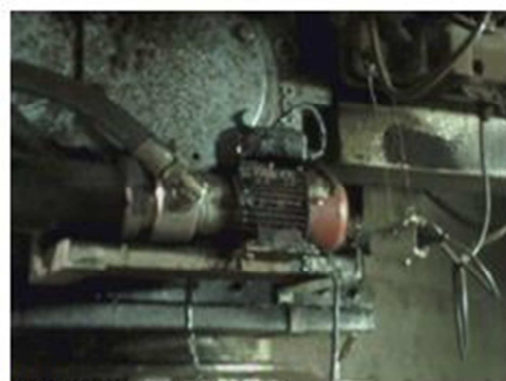
PK22D004 jälkitarkastus.IS2

Nopean käynnin aikaisen puhdistuksen jälkeen voitelulaitteen moottorin lämpötila laski jo yli 20 °C. Seuraavassa revisiossa perusteellisempi puhdistus.

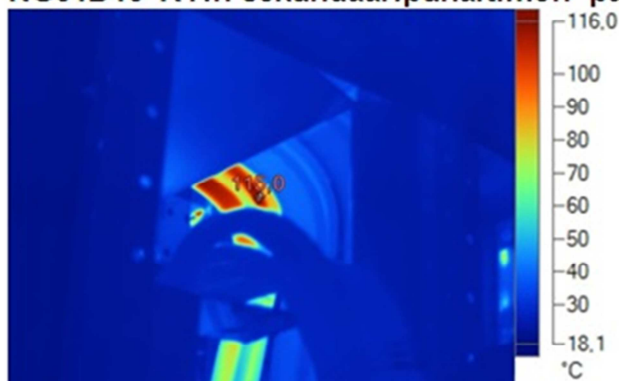
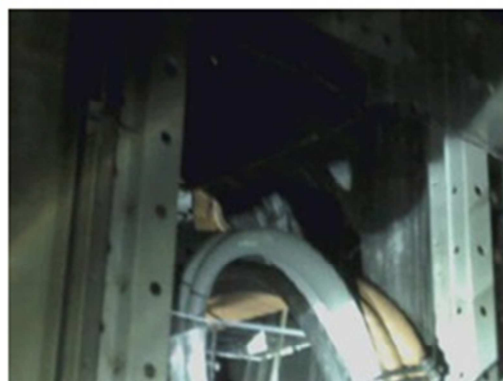
NG01D10 RT:n sekundääripuhalltimen pääkytkin

Viereisen kennon kautta kuvattuna näkyy pääkytkimen 1-vaiheen kuumentunut kisko.

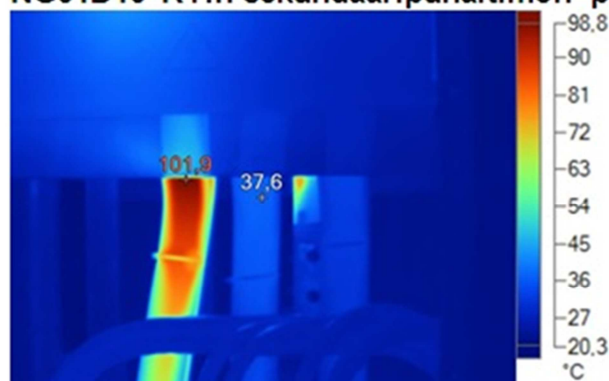
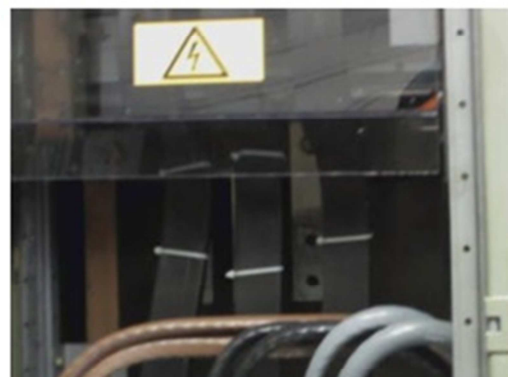
NG01D10 RT:n sekundääripuhallimen pääkytkin

Kosketussuoja häiritsee kuvaamista, mutta näkyvätkin osalta kiskon eristeen lämpötila on yli sata astetta ja eriste on alkanut sulaa. Kuormitus tasainen, n. 95 A joka vaiheella.

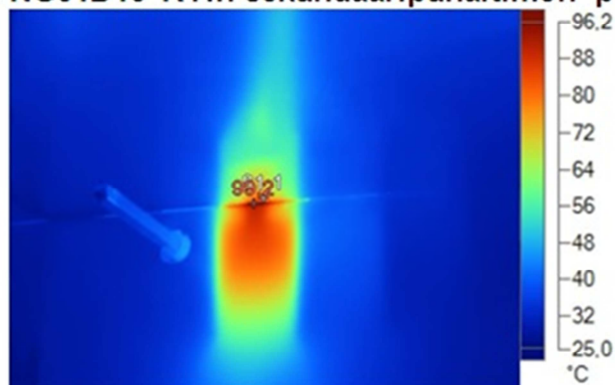
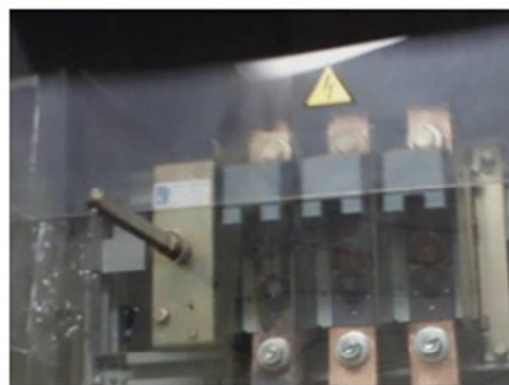
NG01D10 RT:n sekundääripuhallimen pääkytkin

Pääkytkin. Kosketussuojan takia lämpötila on virheellinen ja kuva vain suuntaa antava, mutta selvästi kuumenemisen aiheuttaa kuormakytkimen 1-vaiheen palaneet koskettimet.
