# BIOPOLYMEERIT SORATEIDEN PÖLYNSIDONNASSA

Opinnäytetyö  
Tekniikka ja liikenne  
Rakennustekniikka  
Insinööri

<b>Tekijä</b>	Tuomas Tervashonka	<b>Vuosi</b>	2016
<b>Ohjaaja(t)</b>	Kauko Nikkanen		
<b>Toimeksiantaja</b>	Destia Oy		
<b>Työn nimi</b>	Biopolymeerit sorateiden pölynsidonnassa		
<b>Sivu- ja liitesivumäärä</b>	42 + 1

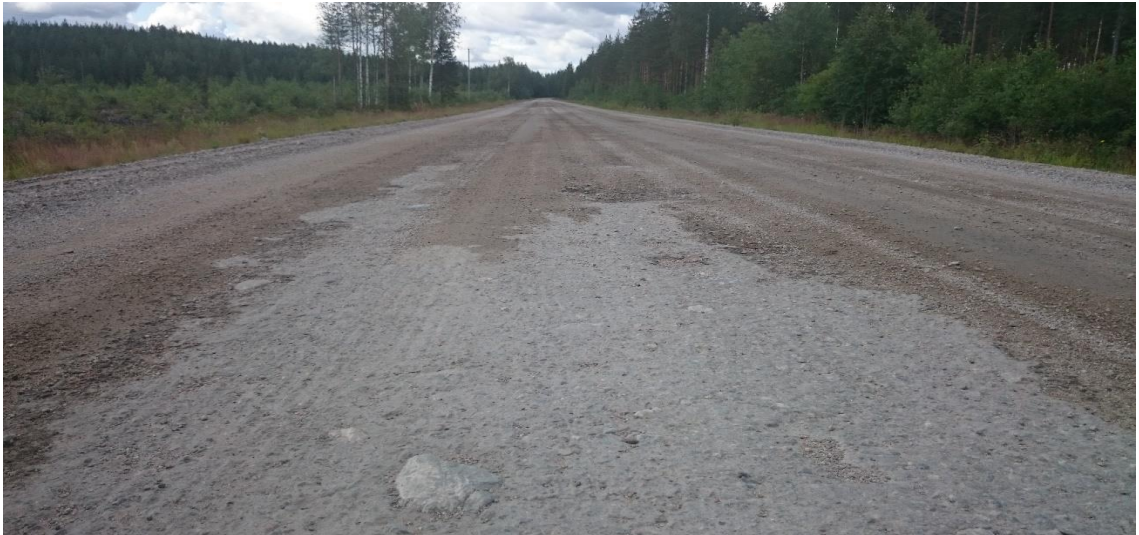
Kuvio 7. Paljastunutta öljysoraa testipätkältä III.

Tie on ollut öljysorapäälysteinen, mutta se on 10 vuotta sitten muutettu soratieksi. Tien muutostyöt eivät onnistuneet suunnitellusti, sillä tien alkupäässä öljysoran paksuus oli jopa 15 cm sen jäädessä itäpäässä 5 cm:n paksuuteen. Tämän vuoksi tielle onkin suoritettu vain osittainen päälysteen poisto ja öljysoran päälle on paikoitellen ajettu ohut kulutuskerros, mikä on vuosien saatossa kulunut pois sään ja liikenteen vaikutuksesta kuvion 7 mukaisesti.

Ohut kulutuskerros öljysoran päällä kuivuu kesäisin nopeasti ja aiheuttaa pölyn erittäin suurta leviämistä ympäristöön. Tämä haittaa näkyvyyttä ja ohentaa kulutuskerrosta entisestään. Paikoitellen vanha päällyste on paljastunut useiden neliöiden alalta. Pinta on erilaatuista ja tasoista vaikeuttaen kohteen hoitotoita, kuten muotoon lanauksia.

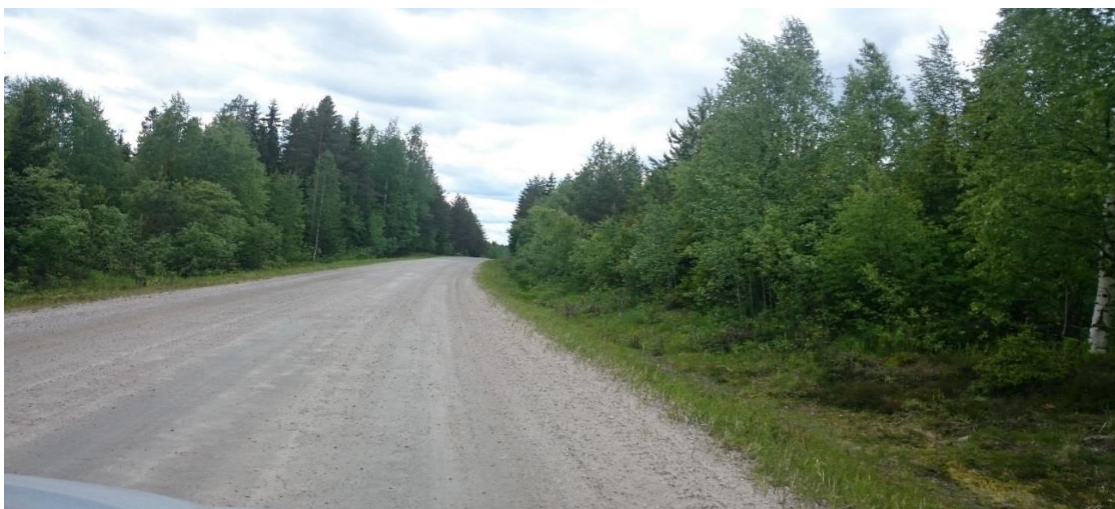
Kuvio 14. Biopolymeerikäsitelty testiosuus III 12.6

12.6 suoritetussa ensimmäisessä tarkastuskäynnissä havaittiin aineen muodostaneen kiinteän pinnan kaikille testiosuuksille kuvion 14 mukaisesti. Tämän kiinteän ja pölyämättömän pinnan huomattiin säilyneen myös seuraavalla käynnillä. Pölyäminen oli vähäistä ja tie oli kuntoarvioluokassa 5.

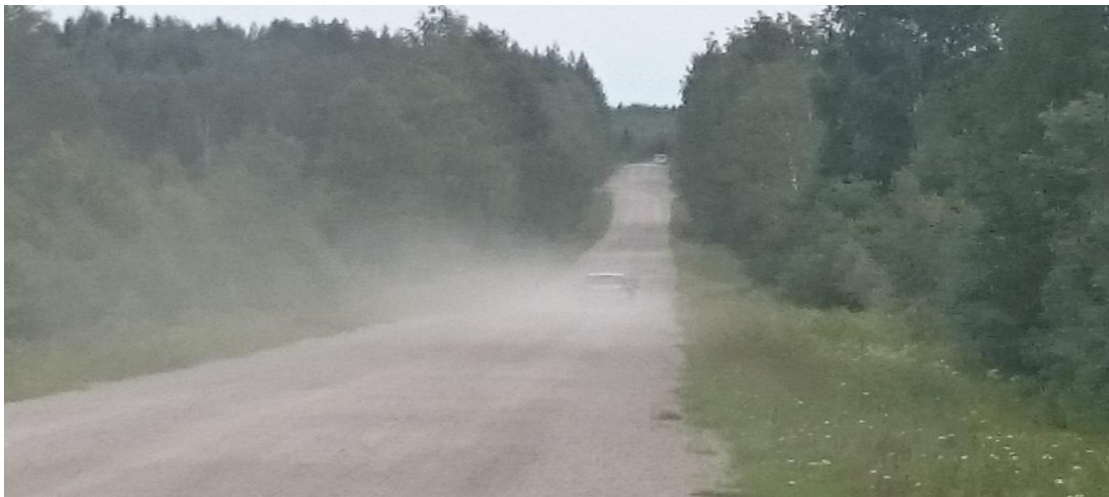
Kuvio 15. Biopolymeerikäsitelty testiosuus III 7.7

Kun testistä oli kulunut aikaa noin kuukausi, havaittiin tarkastuskäynnillä 7.7, että tienpinta alkoi purkautumaan kuvion 15 mukaisesti tiekohteilla II ja III. Tien pinta oli kauttaaltaan peittynyt 0--8 mm hienoaineksesta, joka nousi renkaan mukana ilmaan kuntoarviolla 3.

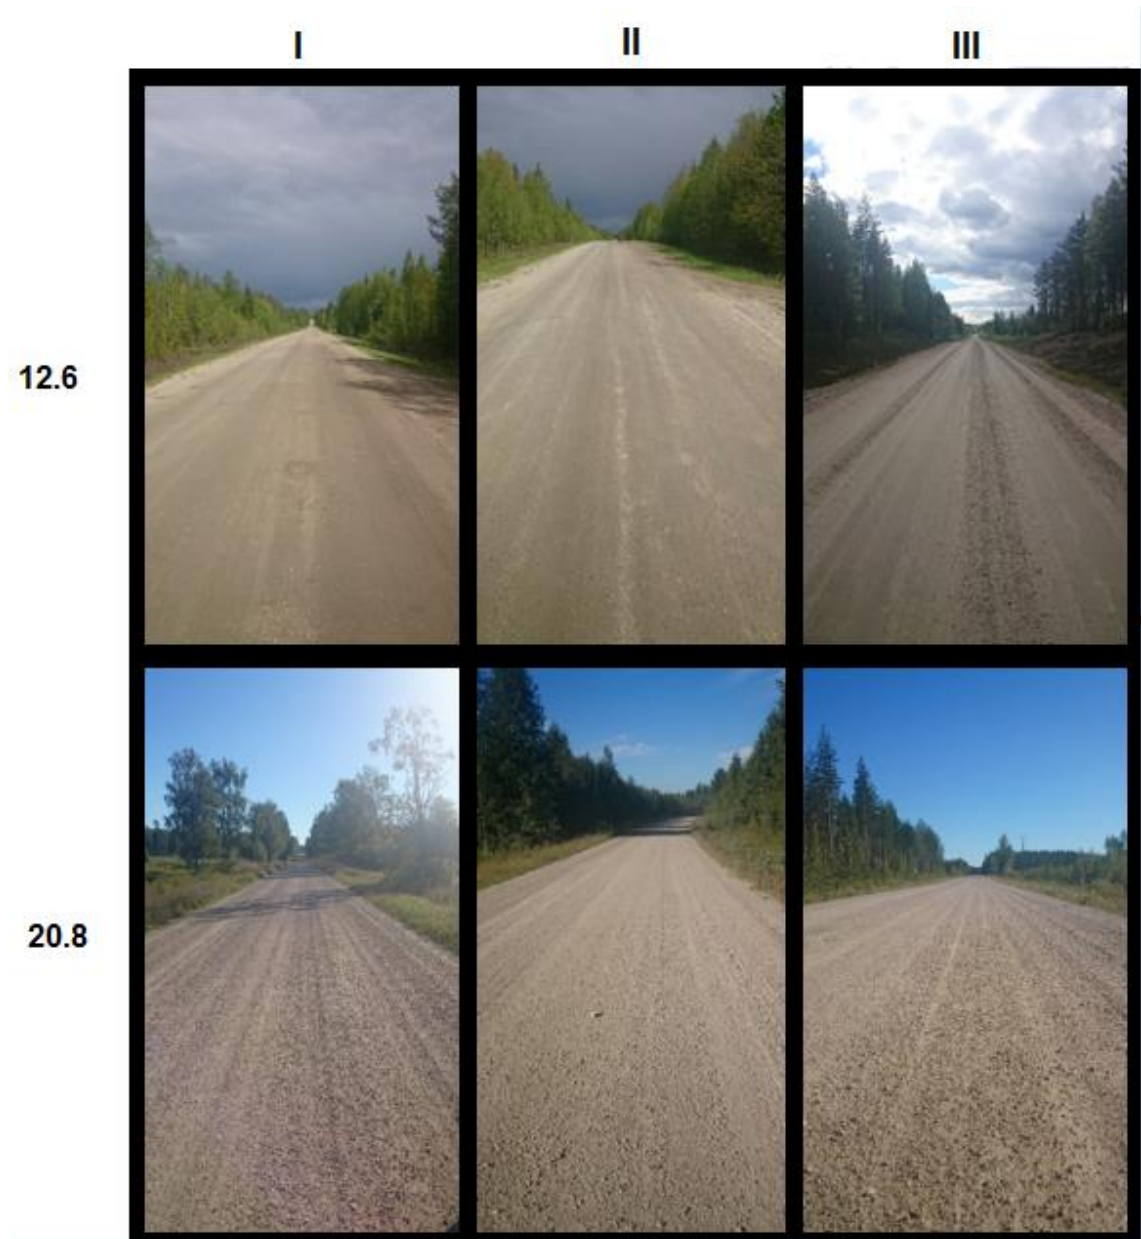
Kuvio 16. Jongunjoentien testipätkät ennen ja jälkeen kuvina

Kuviossa 16 on esitetty Nurmeksen kolme testikohdetta ennen ja jälkeen-kuvina. Yläpuoliset kuvat on otettu 12.6 pian biopolymeerikäsittelyn jälkeen, ja alemmissa kuvissa on esitetty samat kolme kohdetta testivaiheen loppuvaiheessa 20.8. Tien pinta pysyi parhaimpana varjoisilla ja mäkisillä osuuksilla.

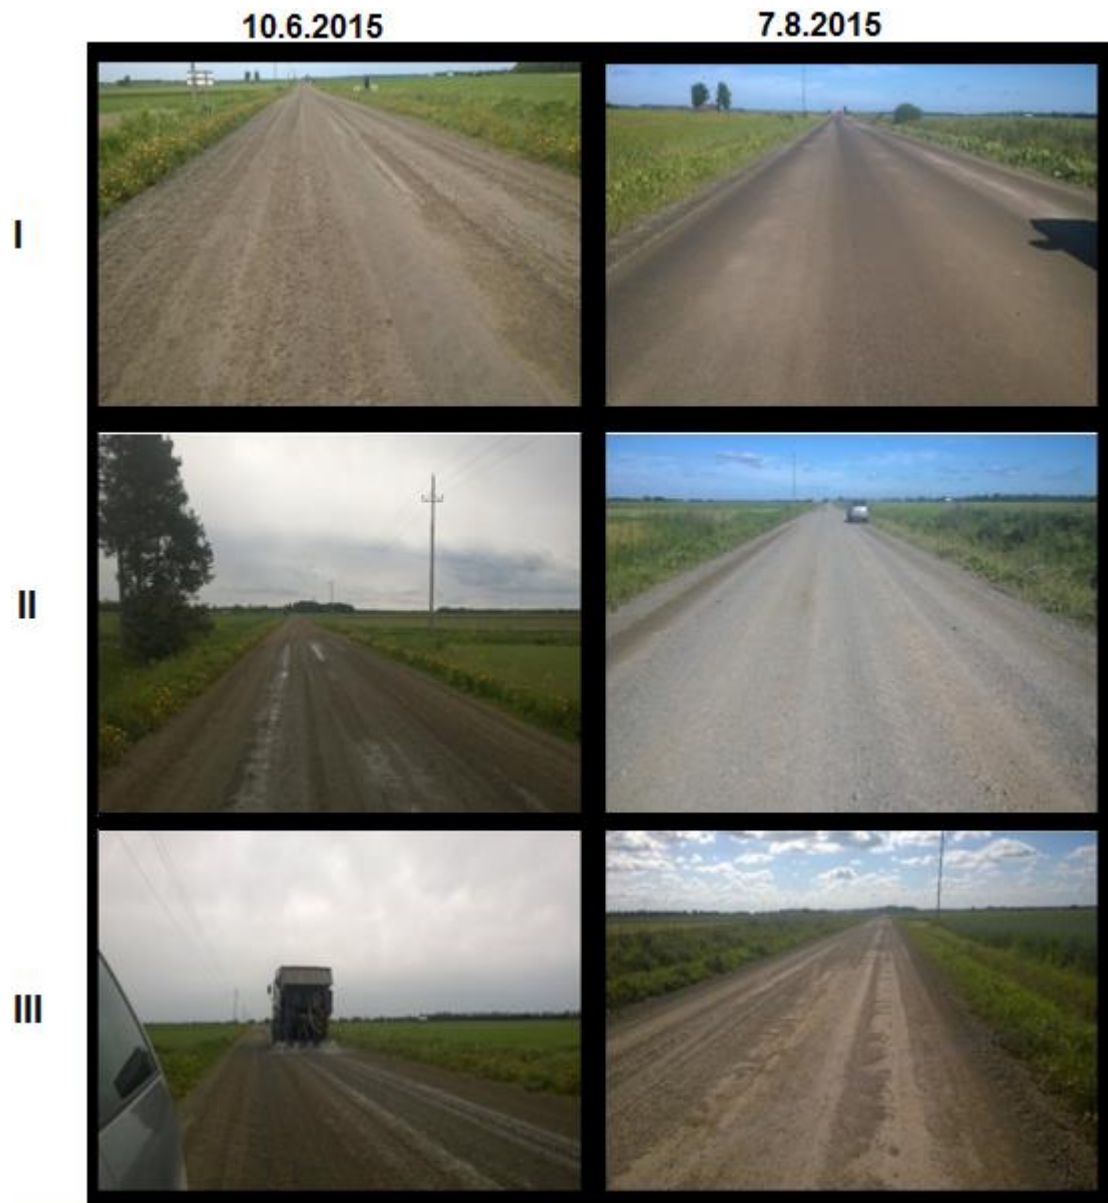
Kuvio 17. Jokien testipätkät ennen ja jälkeen kuvina

Muutaman viikon kuluttua biopolymeerien levityksestä havaittiin tarkastuskäynnillä 23.6, että testikohteet olivat kuntoarvioluokassa 3 ja että ne olivat alkaneet purkautua tien reunoista. Kuukauden kuluttua testistä kohteet olivat edelleen osin irtonaisia, mutta eivät pölynneet, joten kuntoarvio säilyi luokassa 3. Elokuun aikana kohteessa oli irtonaisia osuuksia ja hieman pölyongelmaa. Sateet haittasivat myös Jokitien pölyävyyden seurantaan, sillä testikohteet olivat usein kuraisia. Jokitien sademäärät on esitetty taulukossa 11 läheisen tiesääaseman mittaamana.

Kuviossa 17 on esitetty kaikki Lapuan kolme testikohdetta ennen ja jälkeenkuvina. Vasemmanpuoleiset kuvat on otettu 10.6 pian biopolymeerikäsittelyn jälkeen ja oikeanpuolisissa kuvissa on esitetty samat kolme kohdetta testivaiheen loppuvaiheessa 7.8.
