Rintamamiestalon korjaustoimenpiteet

Opinnäytetyö

Kevät 2016

SeAMK Tekniikka

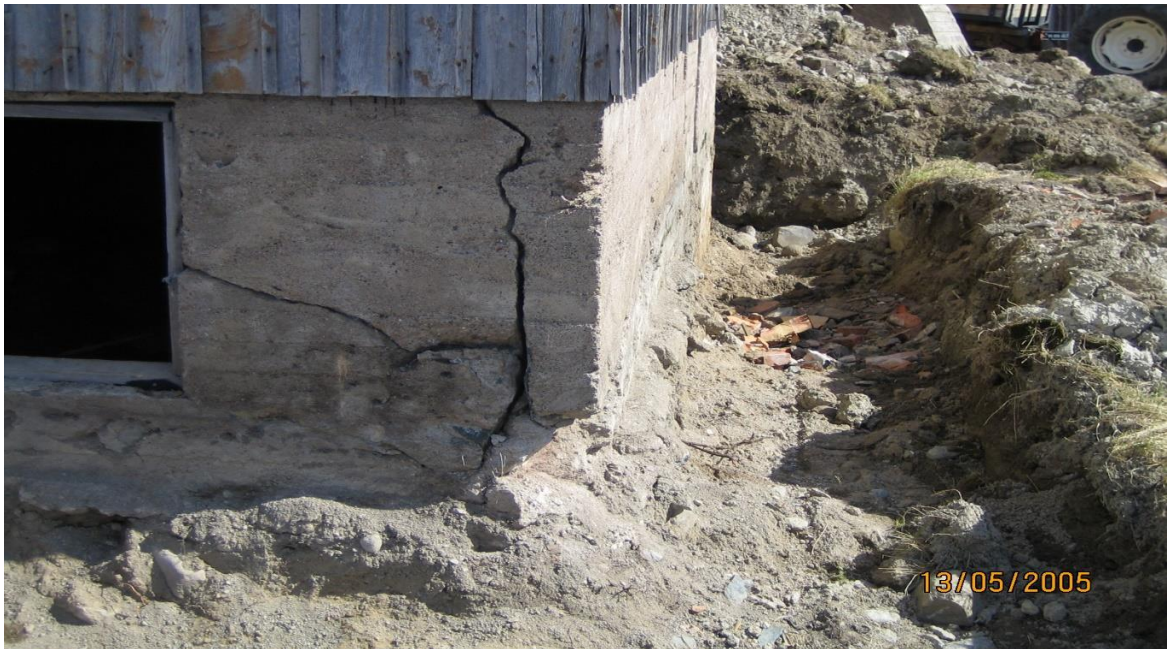
Kuntotarkastusraportin (Salminen 2005, 3) mukaan sokkeli olisi ollut teräsbetonista, mutta siinä ei kuitenkaan ollut käytetty terästä lainkaan. Betonin joukkoon oli lisätty kiilakiviä tukemaan sokkelin rakennetta. Sokkelin yksi kulma oli lohkeillut ja murtunut, ja se piti korjata. Yksi syy juuri tämän kulman murtumiselle on saattanut olla lähellä oleva tuuletusaukko, joka on heikentänyt sokkelin rakennetta.

Kuva 2. Murtunut sokkeli. Kuvassa näkyy myös yksi rossipohjan tuuletusaukoista.

Ensimmäiseksi poistettiin irtolohkareet ja sen jälkeen roilottiin noin 100–150 mm leveitä ja noin 100 mm syviä uria. Niitä tehtiin sekä pysty- että vaakasuoraan 300 mm jaolla. Tämän jälkeen urat raudoitettiin 12 mm harjateräksellä tarkoituksena vahvistaa betonista rakennetta, jonka vetomurtolujuus ilman raudoitusta on hyvin pieni. Teräksen vetomurtolujuus on huomattavasti suurempi kuin betonissa ja näitä kahta elementtiä yhdistämällä saavutettiin riittävä lujuus (Betonirauditus 2015). Tämän jälkeen ympärille tehtiin muotti valamista varten. Valu tehtiin S-100 kuivabetonista itse myllyllä sekoittaen. Valun sijaan olisi voinut käyttää myös harkkoja (Olenius ym. 2006, 42), mutta tässä korjauskohteessa päädyttiin valuun, koska korjattava alue oli melko pieni.

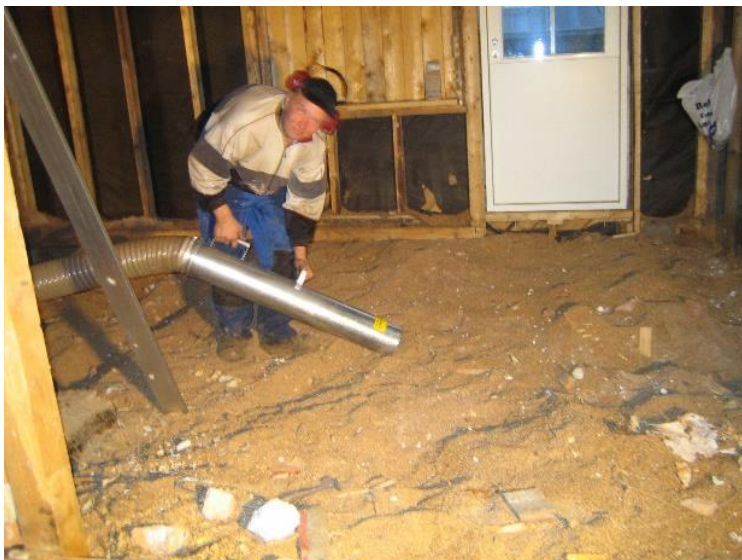
Kuva 3. Suurtehoimurilla purujen poistaminen kävi nopeasti ja helposti.

Rakennuksessa oli käytetty purua eristeenä sekä ala- ja välipohjassa että seinärakenteissa. Purut päätettiin poistaa useasta syystä. Koska talo oli rakennettu jo lähes 60 vuotta sitten, oli purueriste jo monin paikoin painunut, etenkin seinärakenteissa. Purueristeen tilalle haluttiin laittaa lämpöarvoltaan parempaa selluvillaa. Purujenpoiston jälkeen oli myös mahdollista tarkastella rakenteiden kuntoa, tehdä oikaisut ja koolaukset sekä asentaa keittiön viemäri- ja vesiputket, tarvittavat sähkökaapelit ja keskuspölynimurin putket. Purujen poistamista varten vuokrattiin viikonlopun ajaksi suurtehoimuri (kuva 3), jonka avulla purut saatiin helposti imettyä kasalle rakennuksen ulkopuolelle.

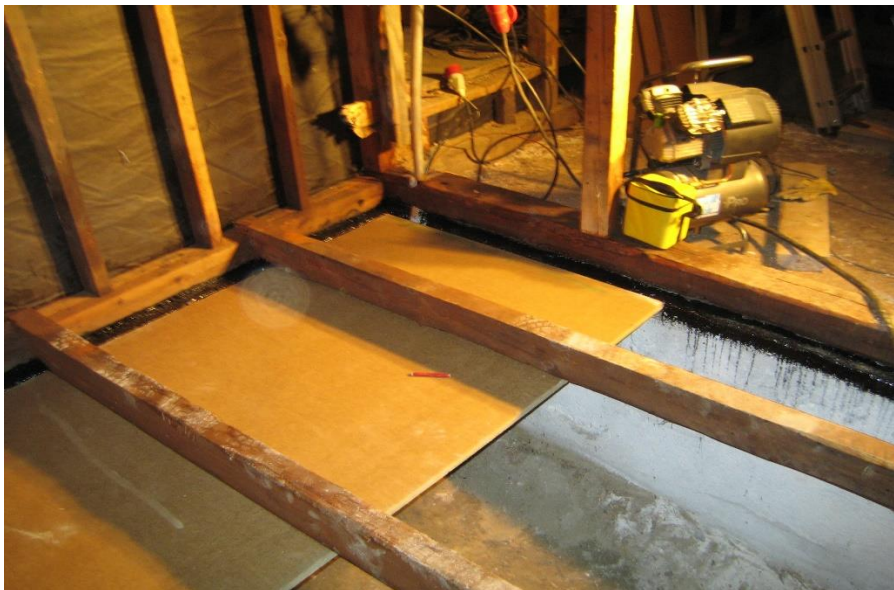
Kuva 4. Märkäpiki ja Runkoleijona®

Ennen alapohjan oikaisua lisättiin sokkelin sisäpinnan yläosaan ja sokkelin yläpinnalle märkäpikettä entisen jo kuivuneen ja lohkeilleen märkäpien päälle. Märkäpien tarkoituksena oli katkaista sokkelin kosteuden pääseminen puisiin rakenteisiin ja alapohjan tuulensuojalevyn sisään. Märkäpien tilalla olisi voinut käyttää myös bitumikermiä, mutta tässä tapauksessa oli siveltävän märkäpien käyttö helpompaa.

Alapohjan tuulensuojaeristeeksi laitettiin 25 mm hengittävä Runkoleijona®, joka soveltuu tuulensuojaksi rakennusten ulkoseiniin, rossipohjiin ja kattoihin (Runkoleijona). Tuulensuojalevyn tehtävänä on estää tuulen pääsy rakenteisiin. Jotta tuulensuojalevyt eivät pääsisi taipumaan alaspäin, laitettiin niiden alapuolelle tukilaudoitus 600 mm jaolla.

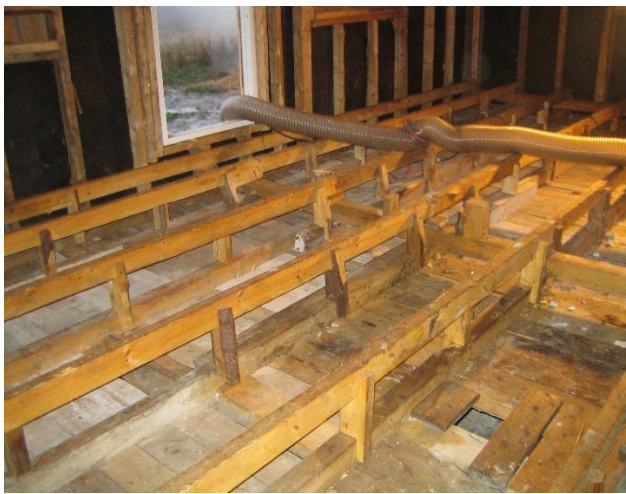
Kuva 5. Alkuperäinen, yhdensuuntainen koolaus.

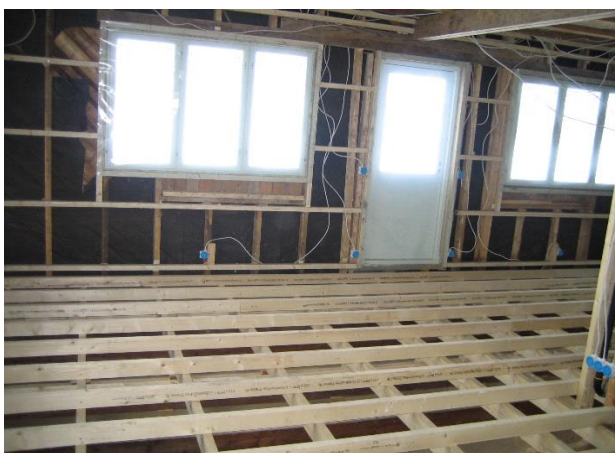
Kuva 6. Ristikoolaus.

Ristikoolaukseen päädyttiin, koska siinä päälle tuleva paino jakautuu isommalle alueelle. Alempi koolaus tehtiin 123 x 48 mm puutavarasta 600 mm jaolla ja ylempi 98 x 48 mm tavarasta 400 mm jaolla. Ristikoolatun lattian narinaa vähennettiin kiinnittämällä kannattajien väliin ohut huopasoiro (Olenius ym. 2006, 101). Eristeeksi koolausten väliin laitettiin 500–600 mm selluvillaa, jonka lämmönläpäisykerroin tässä vahvuudessa on 0,07 W/m²K. (Yläpohjan U-arvotaulukko.) Pintamateriaaliksi valittiin 120 x 35 mm lattialankku, joka alle asennettiin vielä ilmansulkupaperi saumateippauksilla.

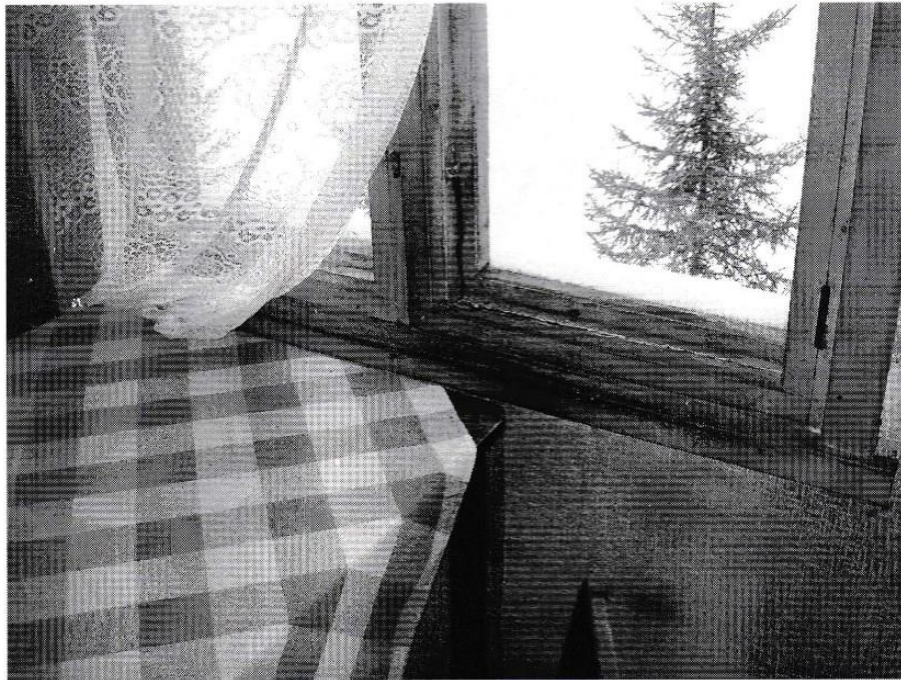
Kuva 1. Ikkunat ovat huonokuntoiset.

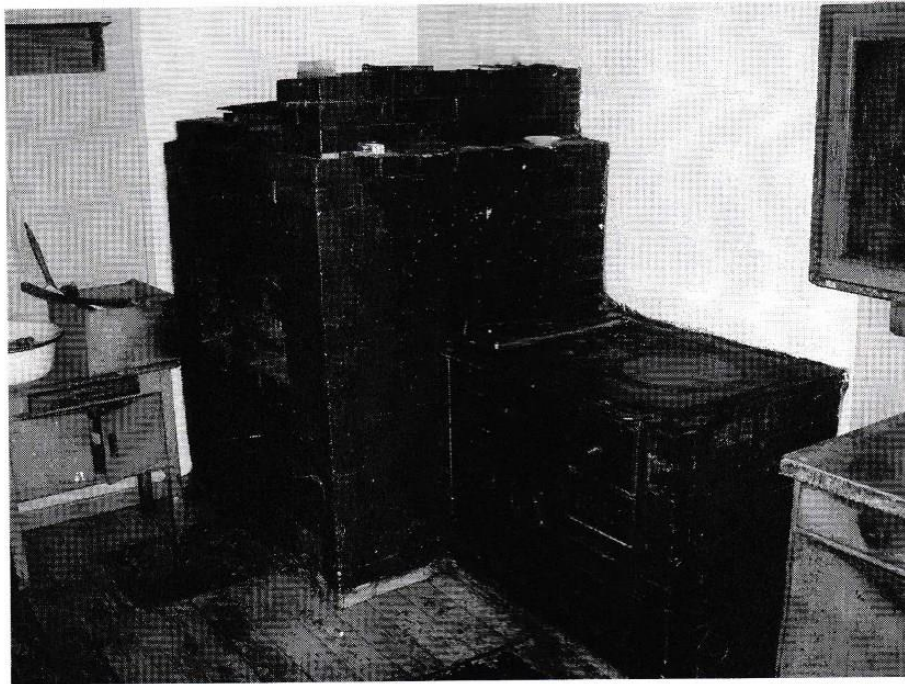
Kuva 3. Keittiössä on leivinuuni ja puuhella. Toimintakunnosta ei ole varmuutta.

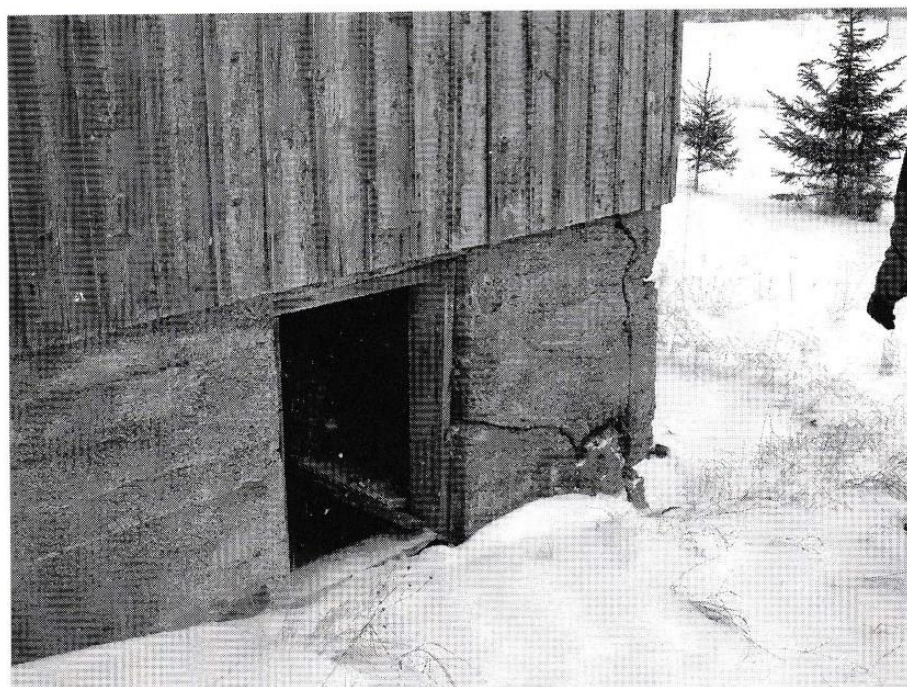
Rakennus on perustettu teräsbetonianturoiden / sokkeleiden varaan. Sokkelien näkyvissä oleva osuus on ulkopuolelta betonipinnalla. Talon yhdellä nurkalla oli sokkelissa isompia halkeamia / lohkeamia ja muualla paikoin muutamia lähinnä esteettisiä hiushalkeamia. Muilta osin sokkelit olivat kunnossa ei haitallisia muodonmuutoshalkeamia tai painumia ollut havaittavissa.

Kuva 4. Sokkeli on yhdellä nurkalla murtunut.
