Otto Liuhto

# Kipsilevyrakenteisen kylpyhuoneen laattaseinän kosteuskäyttäytyminen

Metropolia Ammattikorkeakoulu

13.4.2016

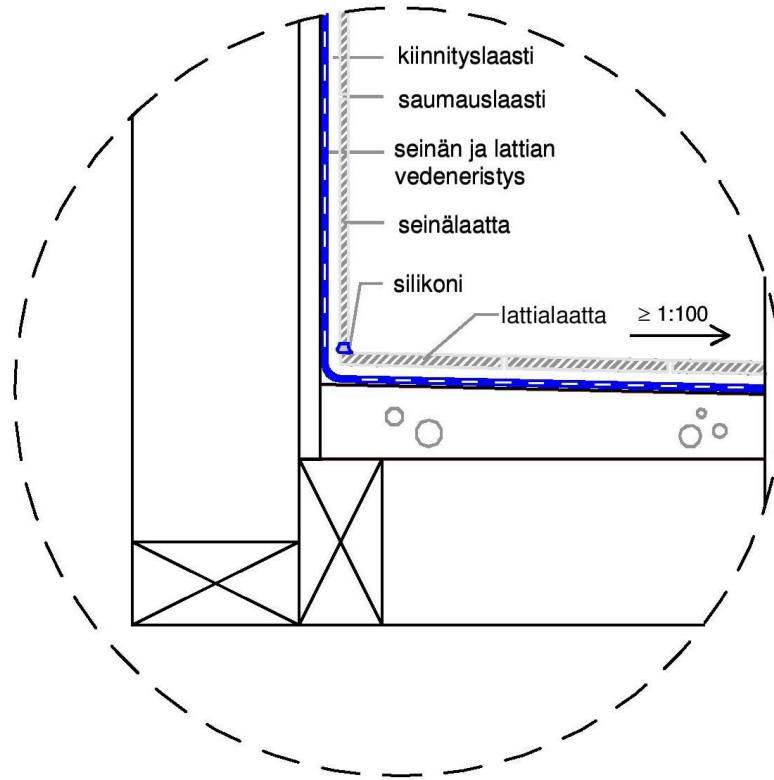
Kuva 8. Leikkauskuva rakenteesta 1.

Viimeisenä vaiheena saumattiin laattasaumat. Saumojen tulee olla pinnaltaan tiiviitä ja sileitä, jottei niiden läpi pääse imeytymään vettä laattojen taakse. Lopuksi nurkista poistettiin ylimääräinen saumalaasti ja saumattiin nurkat silikonilla.

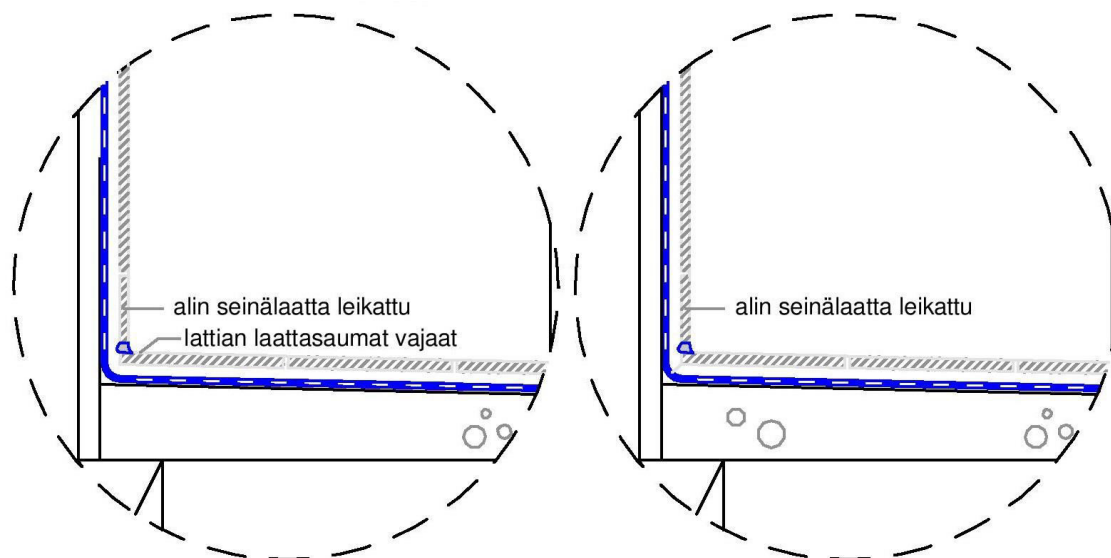
Kuva 9. Leikkauskuva rakenteista 2 ja 3.

Tässä rakenteessa alin laatta on leikattu, jolloin sitä kautta voi imeytyä vettä laattaan. Lisäksi lattian laattasaumat ovat seinän vieressä hieman vajaat, jolloin laattasauman ja silikonin väliin jää rakoja. Tämä osaltaan voi edesauttaa veden imeytymistä leikattuun laattaan.

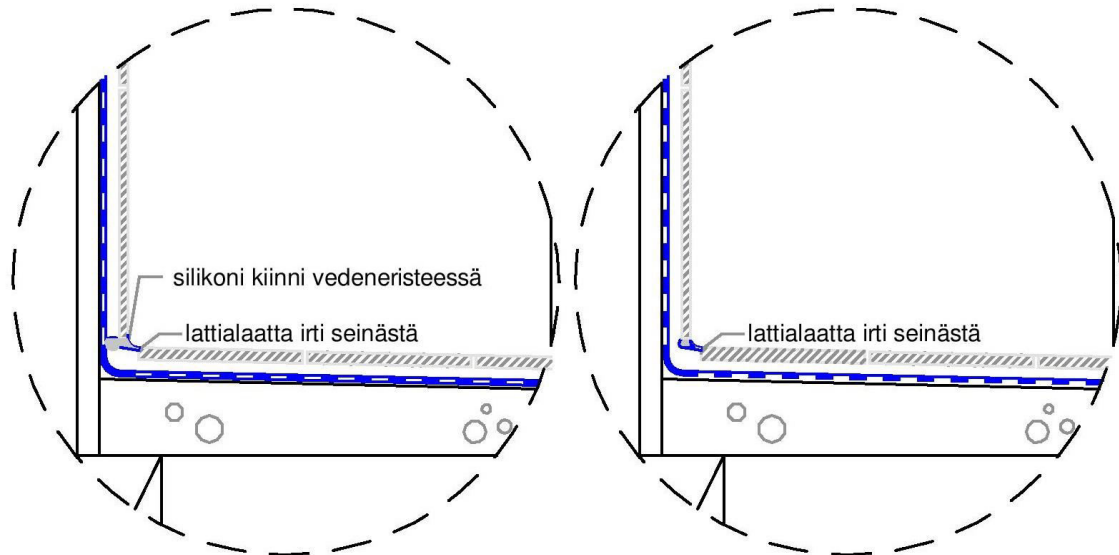
Kuva 10. Leikkauskuva rakenteista 4 ja 5.

Tässä rakenteessa silikonin ulottuu vedeneristeeseen asti, jolloin se voi padottaa vettä alimman laatan päälle. Lattialaatta on kauempana seinästä kuin normaalisti.

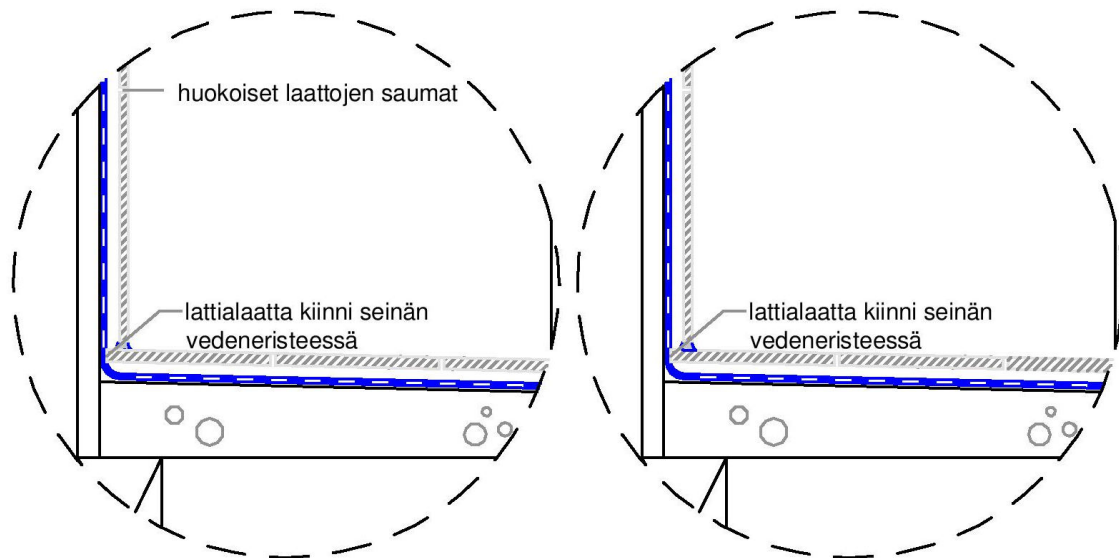
Kuva 11.

Tässä rakenteessa lattialaatta on kiinni seinän vedeneristyksessä, joka on sivelty seinän kipsilevyn pintaan. Tässä voi käydä niin, että lattialaatta padottaa vettä alimman seinälaatan päälle. Laattojen väliset saumat ovat huokoiset josta toisaalta voi edesauttaa veden imeytymistä laattoihin, mutta toisaalta ne voivat myös kuivua helpommin.

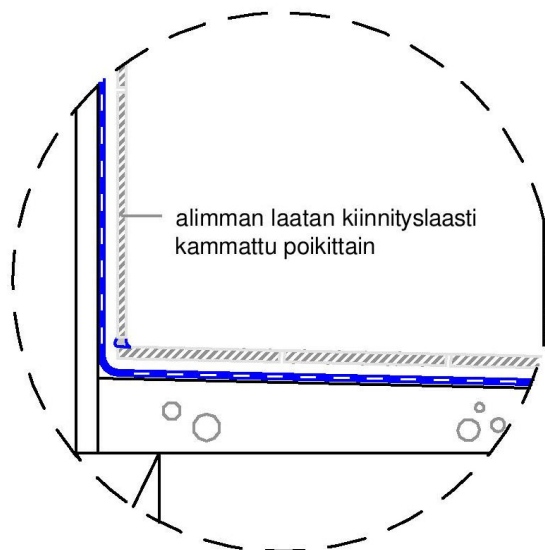
Kuva 12.

Tässä rakenteessa alimman laatan kiinnityslaastin kampausta on tehty poikittain, joka voi padottaa vettä kyseisen laatan taakse.

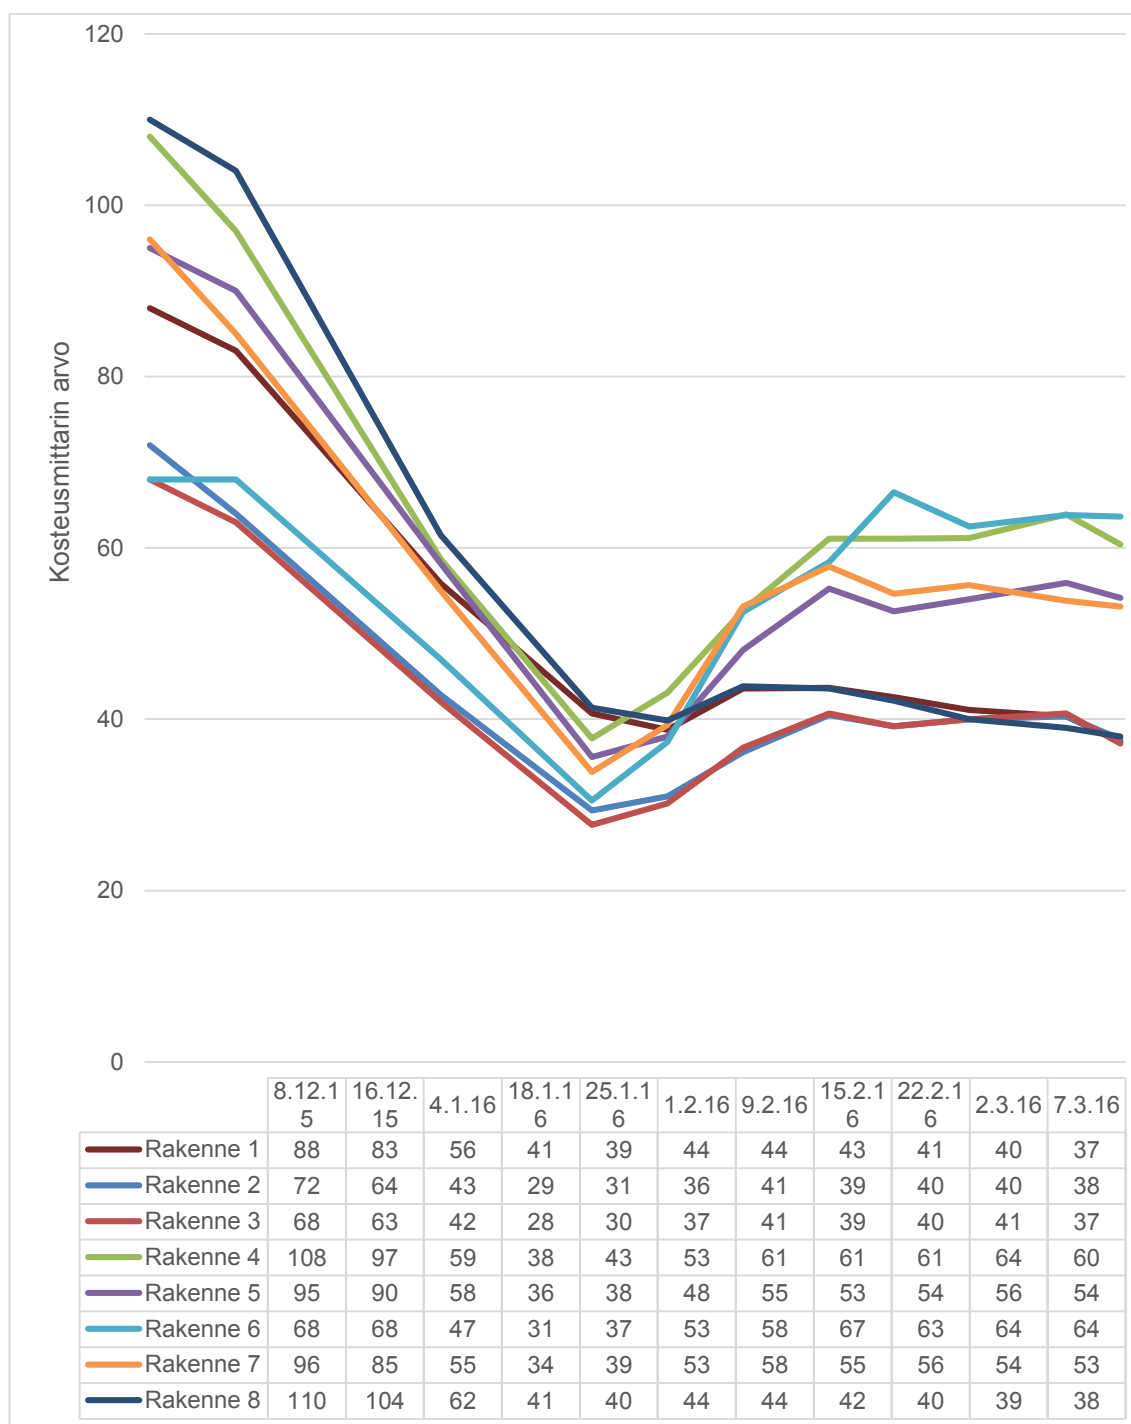
Kuvio 2. Rakenteiden keskimääräiset kosteusarvot eri mittauspäivinä.

Mitatut keskimääräiset pintakosteusarvot rakenteittain olivat melko korkeita kolmen ensimmäisenä mittauskertana, 8.12.2015 68-110, 16.12.2015 63-104 ja 4.1.2016 42-62. Korkeat pintakosteusarvot johtuivat kiinnityslaastiin sitoutuneesta vedestä, joka alkoi poistumaan rakenteista saumojen kautta. Ensimmäisten mittauskertojen aikana suurimmat yksittäiset pintakosteusarvot mitattiin rakenteista, joissa saumat olivat vajaat tai huonosti tehtyt. Kahteen kohtaan, rakenteiden 4 ja 5 kahden alimman laattarivin saumakohtaan sekä rakenteiden 6 ja 7 kahden alimman laatan vaakasaumaan oli laatoittajan toimesta tullut vahingossa rako saumalaastiin, josta rakenne pääsi kastumaan koko mittausajanjakson ajan. Rakenteeseen 6 tehtiin tarkoituksella huokoisemmat saumat kuin muihin. 18.1.2016 suoritettiin viimeinen mittaus kastelemattomasta rakenteesta, jolloin keskimääräiset pintakosteusarvot olivat asettuneet välille 28- 41. Korkein yksittäinen arvo oli tuolloin 72. Rakenteen ominaispaino on luokkaa 1000 kg / m<sup>3</sup>, jolloin kuivan rakenteen vertailuarvo pintakosteusmittarin näytöllä on valmistajan ohjeiden mukaan 30 – 50. Kosteina pidetään rakenteita, joiden arvot ylittävät 70, joten rakenne oli pääsääntöisesti kuiva kastelun aloitushetkellä.

Oikein tehty rakenne ei ollut kuivin. Kuivimpia olivat rakenteet, joissa alin laatta oli leikattu. Tähän lienee syynä se, että vaikka alin laatta voi imeä kosteutta leikatulta pinnalta, niin se myös voi kuivua sitä kautta painovoiman vaikutuksesta. Mikäli näin käy, niin kosteus kulkeutuu lattialaatoitukseen, josta se haihtua huonetilaan. Varmoja johtopäätöksiä pitkän aikavälin kosteusarvoista ei voi tämän tutkimuksen perustella vetää, mutta koska leikattu laatta voi päästä helpommin kastumaan, niin ajan saatossa se saattaa tummua helpommin kuin leikkaamaton laatta.

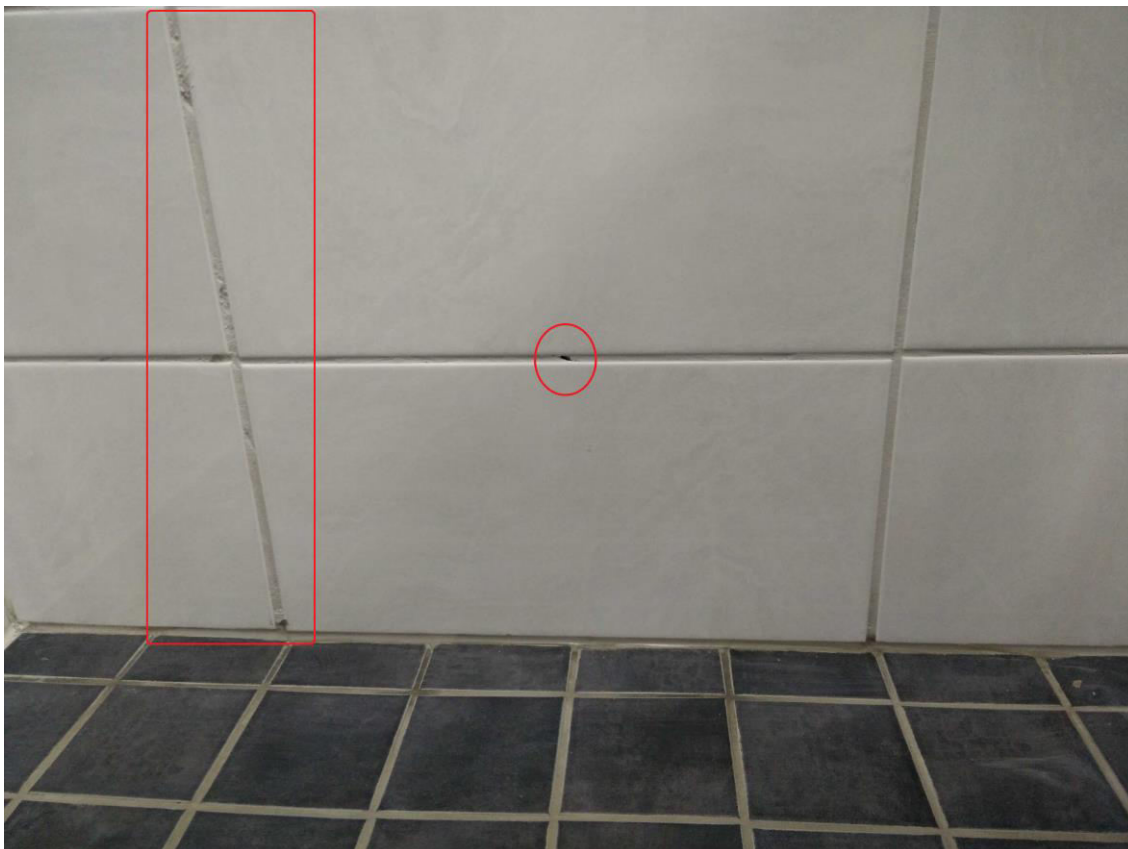
Kuva 15. Vasemmalla rakenteen 6 huokoiset saumat ja keskellä rakenteiden 6 ja 7 saumassa oleva reikä.

Yhteenvedona tuloksista voidaan todeta, että merkittävien tutkituista työvirheistä oli huokoiset ja muuten huonosti tehdyt saumat. Myös kiinnityslaastin kampaussuunta vaikutti mittausten alkuvaiheessa, mutta rakenteen kosteus normalisoitui mittausten aikana.
