Tulisijan suojan restaurointi

Opinnäytetyö

Huhtikuu 2016

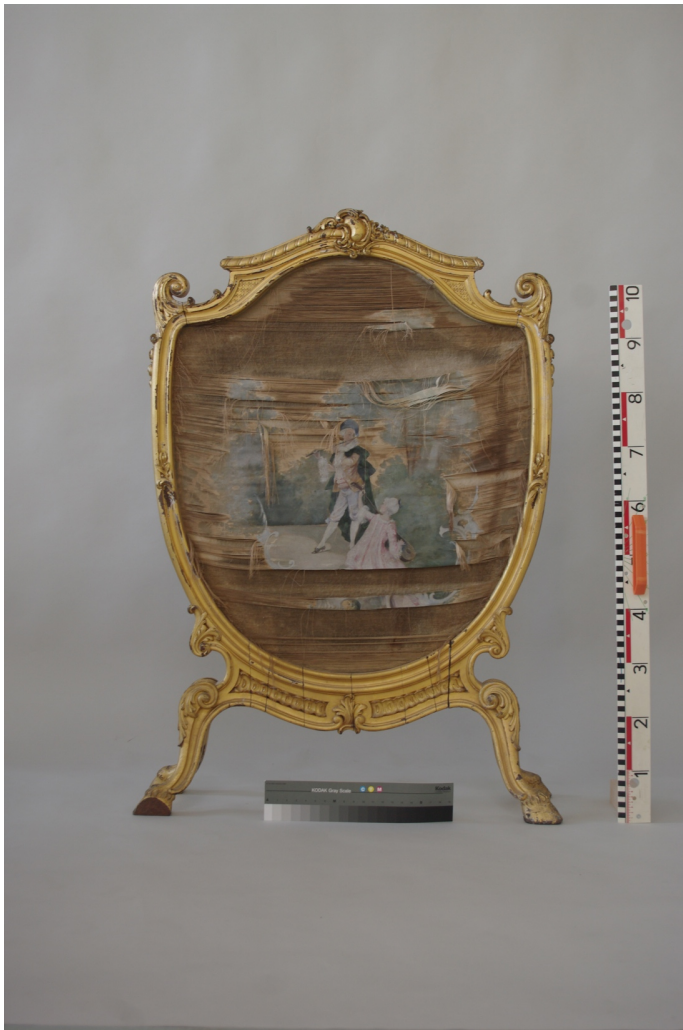
Kuva 9. Suoja ennen restaurointia. (Kuivainen 2016)

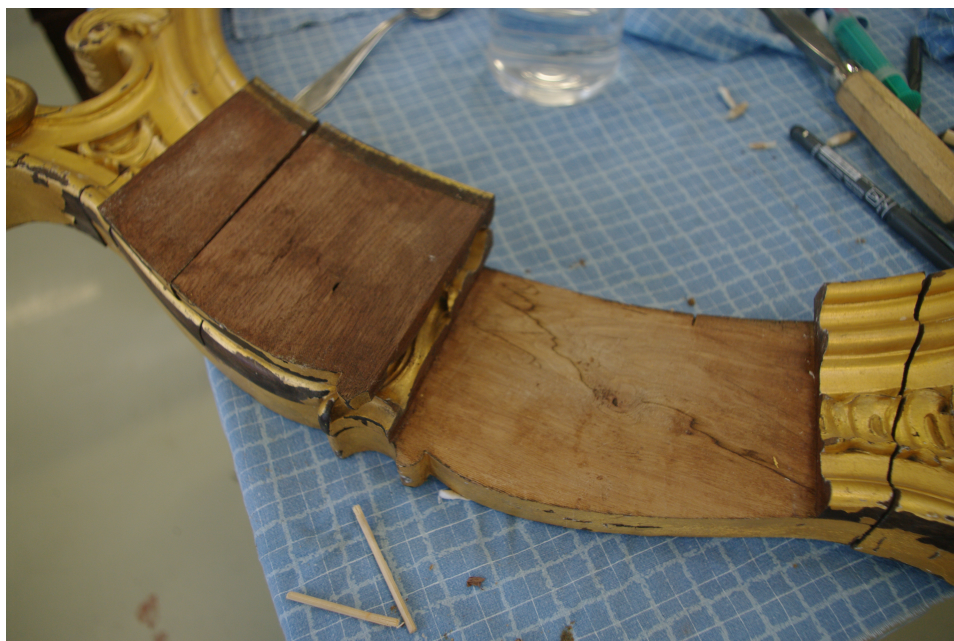
Kehyksen alarimassa on takapuolella käytetty eri puuta. Eroavaisuus huomattiin alaosan taipuneen koristeosan irrotuksen yhteydessä, kun paneelin alta paljastui täysin erisävyinen ja syykuvioiltaan muusta poikkeava puu (kuva 11), joka tunnistettiin syykuvioista päätellen lepäksi.

Kuva 11. Koristepaneelin alta paljastunut leppä (Kuivainen, 2016)

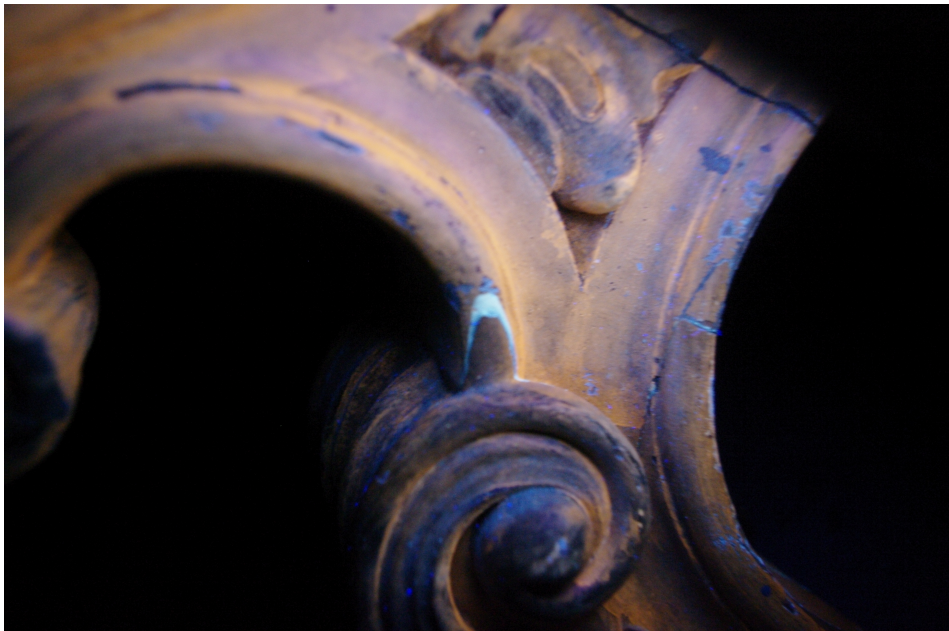
On hyvä muistaa, että suurin osa uusista pinnoista ei fluoresoi. Fluoresenssin aikaansaamiseksi voi joutua odottamaan kymmenen vuotta, tai jopa enemmän, että hartsit muuttuu tarpeeksi luodakseen lisätuotteita, jotka aiheuttavat UV-säteilyn. (Tetical Imaging of painting.) Suurin osa pinnasta fluoresoi oranssina (kuva 12), joka viittaa sellakkaan, jolla kultaus on eristetty ja suojattu.

Kuva 12. Yksityiskohta oranssina fluoresoivasta sellakasta. (Kuivainen, 2016)

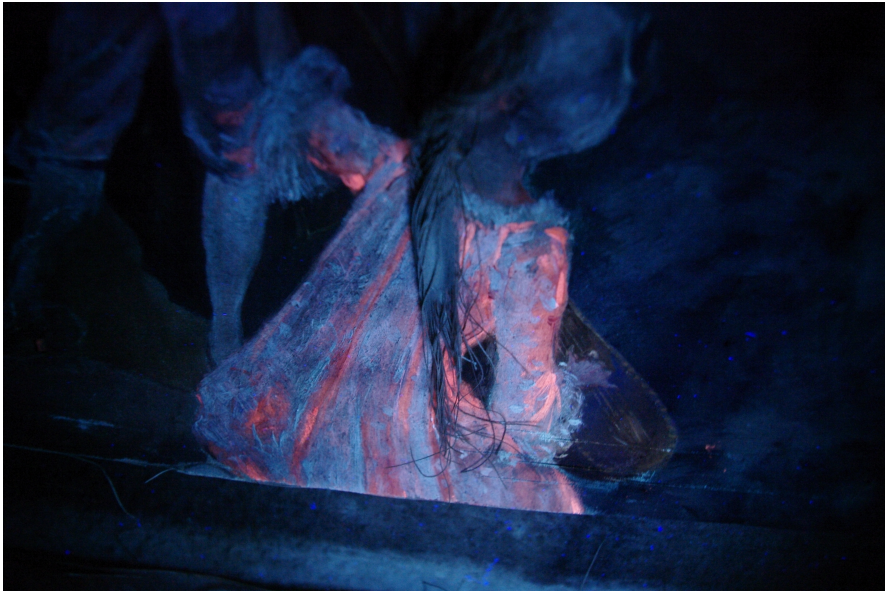
Kangas tutkittiin UV-valolla. Takaosan pintapuolen fluoresenssi oli turkoosi, mutta pohjakangasta vasten oleva puoli ei reagoanut millään tavoin UV-valoon. Kanttinauha takakankaan tavoin oli turkoosiin taittuva ja puuttuvasta kohdasta fluoresenssi oli vaaleanpunainen. Etupuolen maalaukseen UV-valo vaikutti vain osittain. Henkilöiden vaatteissa löytyi fluoresointia vaaleanpunaisessa väriä (kuva 13).

Kuva 13. Yksityiskohta maalauksesta UV-valossa (Kuivainen, 2016)

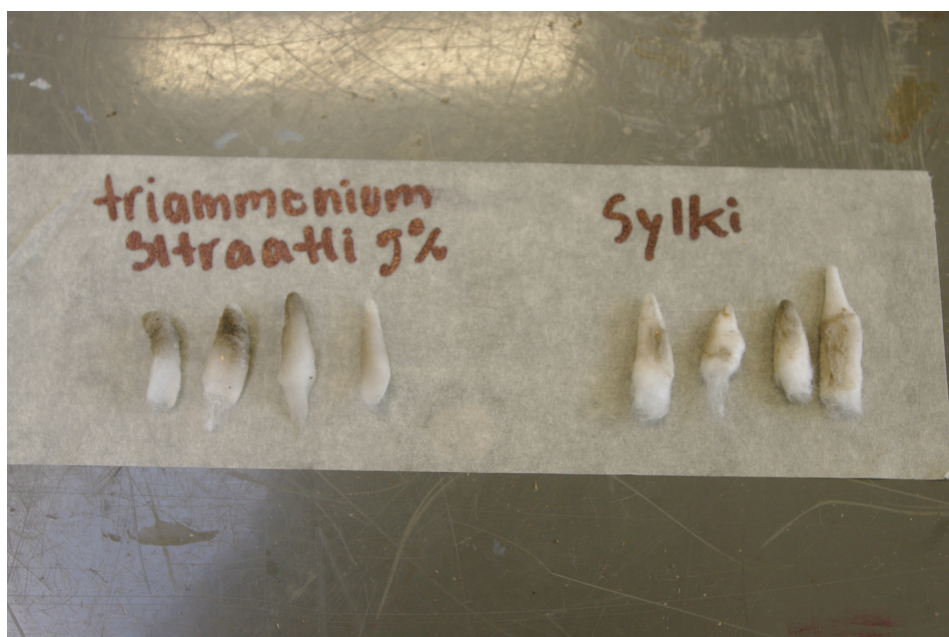
Kuva 16. Puhdistusmenetelmien testitulokset (Kuivainen, 2016)

Puhdistusta testattiin hyvin kiinnittyneeseen kohtaan syljellä ja 5% triammoniumsitraatilla pumpulipuikkoa käyttäen (kuva 16). Triammoniumsitraatilla puhdistettaessa likaa pystyttiin poistamaan helposti asteittain, jolloin puhdistusprosessi pysyi hallinnassa. Syljen vaikutus pintaan oli selkeästi heikompi, se poisti vain osittain pintapölyn. Puhdistukseen päätettiin käyttää 5% triammoniumsitraattia.

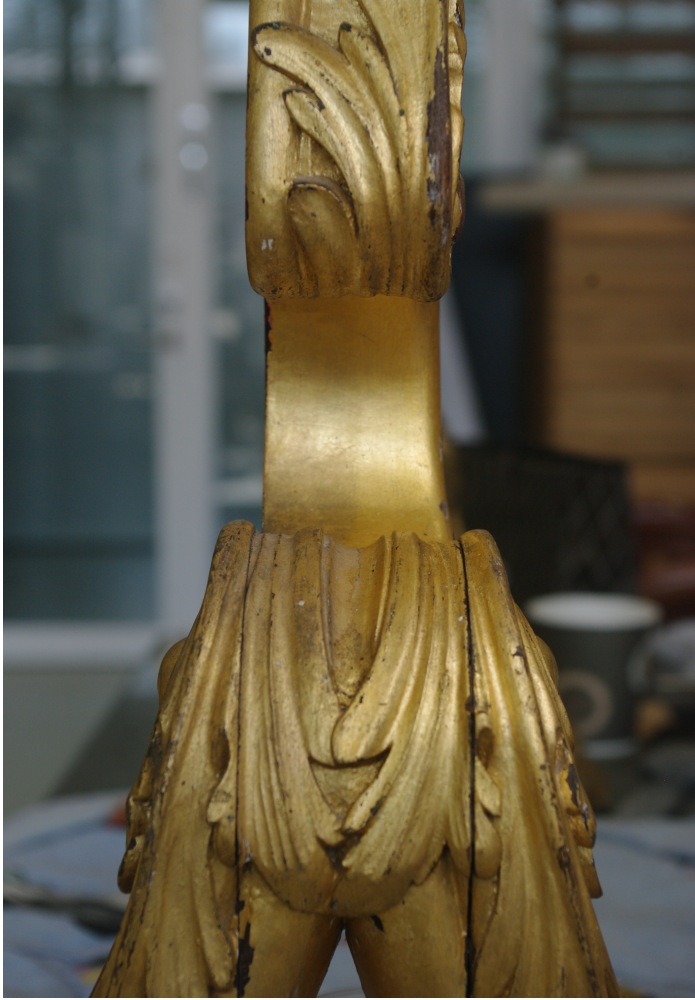
Kuva 17. Oikealla puolella 5 % triammoniumsitraatilla puhdistettu osuus, vasemmalla puolella puhdistamaton (Kuivainen, 2016)

Puhdistus suoritettiin pumpulipuikolla kauttaaltaan kullattuihin ja paljaisiin rungon osiin. Puhdistettaessa runkoa voitiin alkaa selkeästi erottaa pinnassa olevan sellakkakerroksen siveltimenvetoja ja muutamia pieniä valumia. Puhdistuksen seurauksena pinta kirkastui selkeästi asteittain (kuva 17).

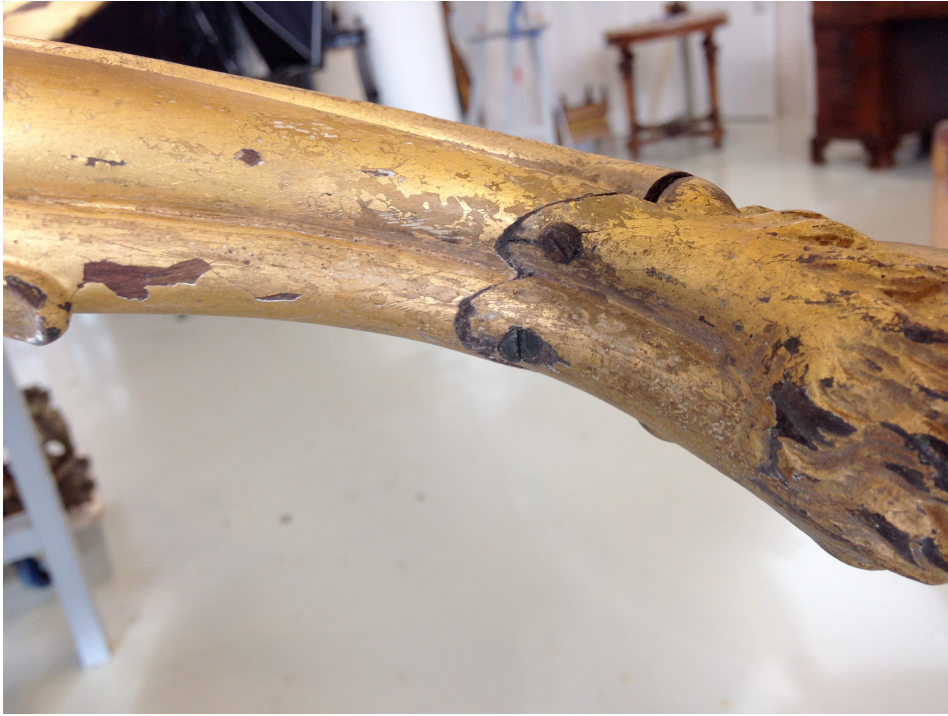
Puosien korjaus aloitettiin ruuveilla kiinnitetystä jalasta. Korjaus oli tehty syy-suuntaisesti haljenneeseen kohtaan, joka ei ole liitoksissa liimapintoihin. Korjaukseen on käytetty liimaa ja se on kiinnitetty vielä kolmella erilaisella ruuvilla. Jalan sisäreunasta on ruuvattu 4cm pitkä ruuvi ja kaksi pientä ovat sorkan päällä (kuva 18) Korjattu osa on istutettu väärään kohtaan ja koristeveiston kuviot eivät jatku sujuvasti.

Kuva 18. Kaksi pienempää ruuvia sorkan päällä. Liimapintoja ei ole kohdistettu oikein (Kuivainen, 2016)

Ruuvit poistettiin oikean kokoisilla ruuvinvääntimillä ja dokumentoitiin. Vanhat liimajäämät poistettiin kuumalla vedellä pumpulipuikkoa käyttäen. Jalassa olevan korjauksen on kestettävä huomattavaa painetta, tästä syystä oli jalan korjattavaa liitosta tuettava, jotta vastaavaa halkeamista ei syntyisi jatkossa. Jalan muodon vuoksi olisi ollut todella haastavaa tukea liitosta puutapilla niin, että tukitappi olisi porattu sisään jalan suunnan mukaisesti. Tukitappi päätettiin asettaa liitoksen sisäpuolelle takaosan ruuvinreikää suurentamalla. Ruuvintalalle rouhittu aloitus oli tarpeeksi iso, jotta reikä voitiin tehdä 7 mm poranterällä, pintapuolista vahinkoa aiheuttamatta. Puutappi veistettiin oikean kokoiseksi ja liitosta kokeiltiin ensin kuivana puristimien kanssa. Puutapin käyttö mahdollisti myös puristimien helpomman käytön, sillä liimapinnan kohdistaminen olisi ollut hankalaa ilman ohjurina toiminutta tappia. Korjattu liitos liimattiin eläinliimaa käyttäen, jotta mahdollinen korjaus voitaisiin tehdä tulevaisuudessa pintaa rikkomatta.

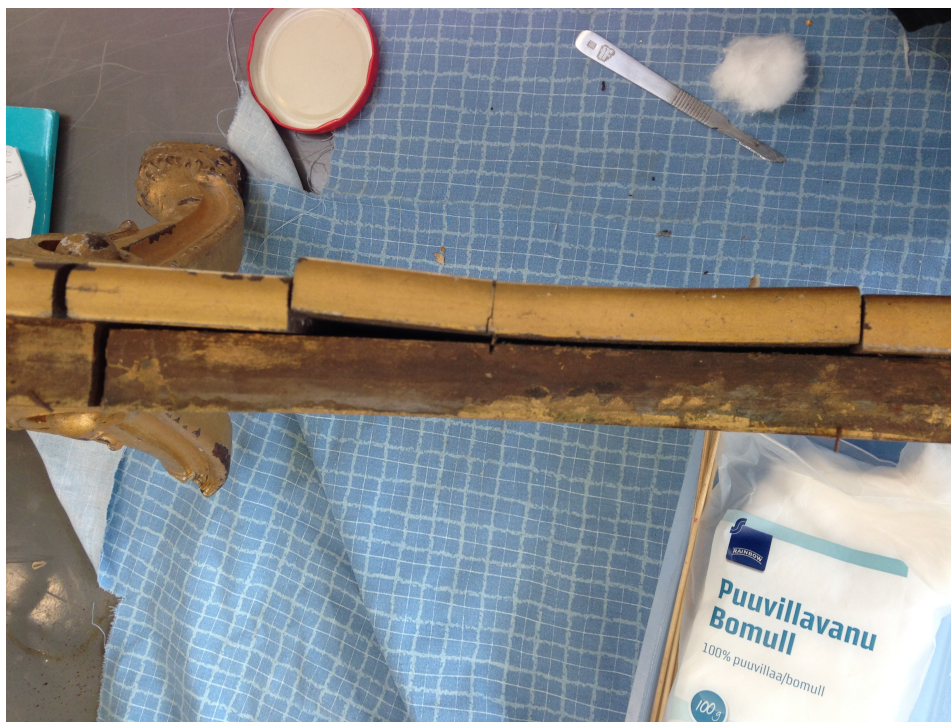
Alariman palat olivat kärsineet kuivumisen aiheuttamista liikahtelusta ja vääntymisestä. Kaikkein irtonaisimmat ja vääntyneimmät palat päätettiin irrottaa, jotta nähtäisiin, mistä osien vääntyminen johtuu (kuva 19).

Kuva 19. Vääntyneet osat ylhäältäpäin tarkasteltuna (Kuivainen, 2016)

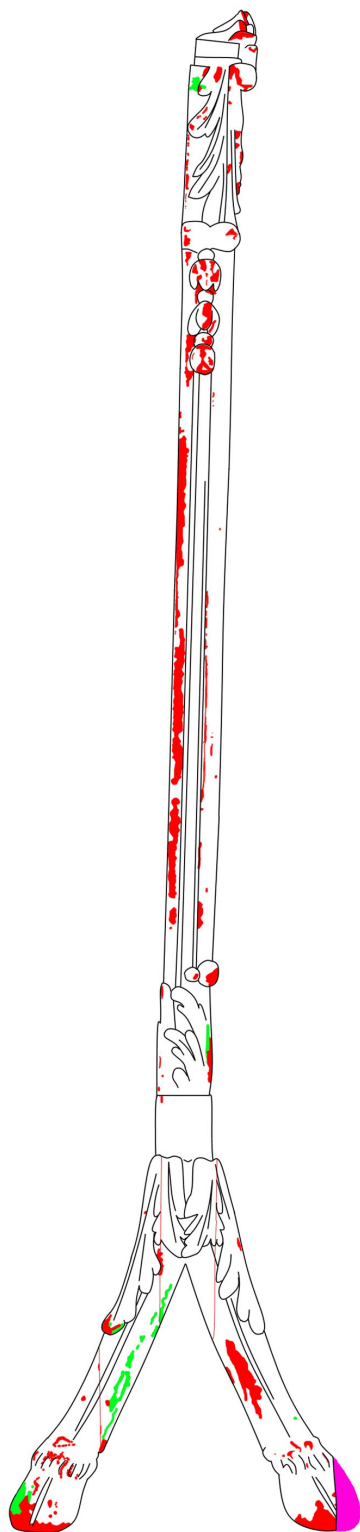
- Maalipinta vaurioitunut puuhun saakka
- Maalipinta vaurioitunut pohjustukseen saakka
- Puuttuva osa

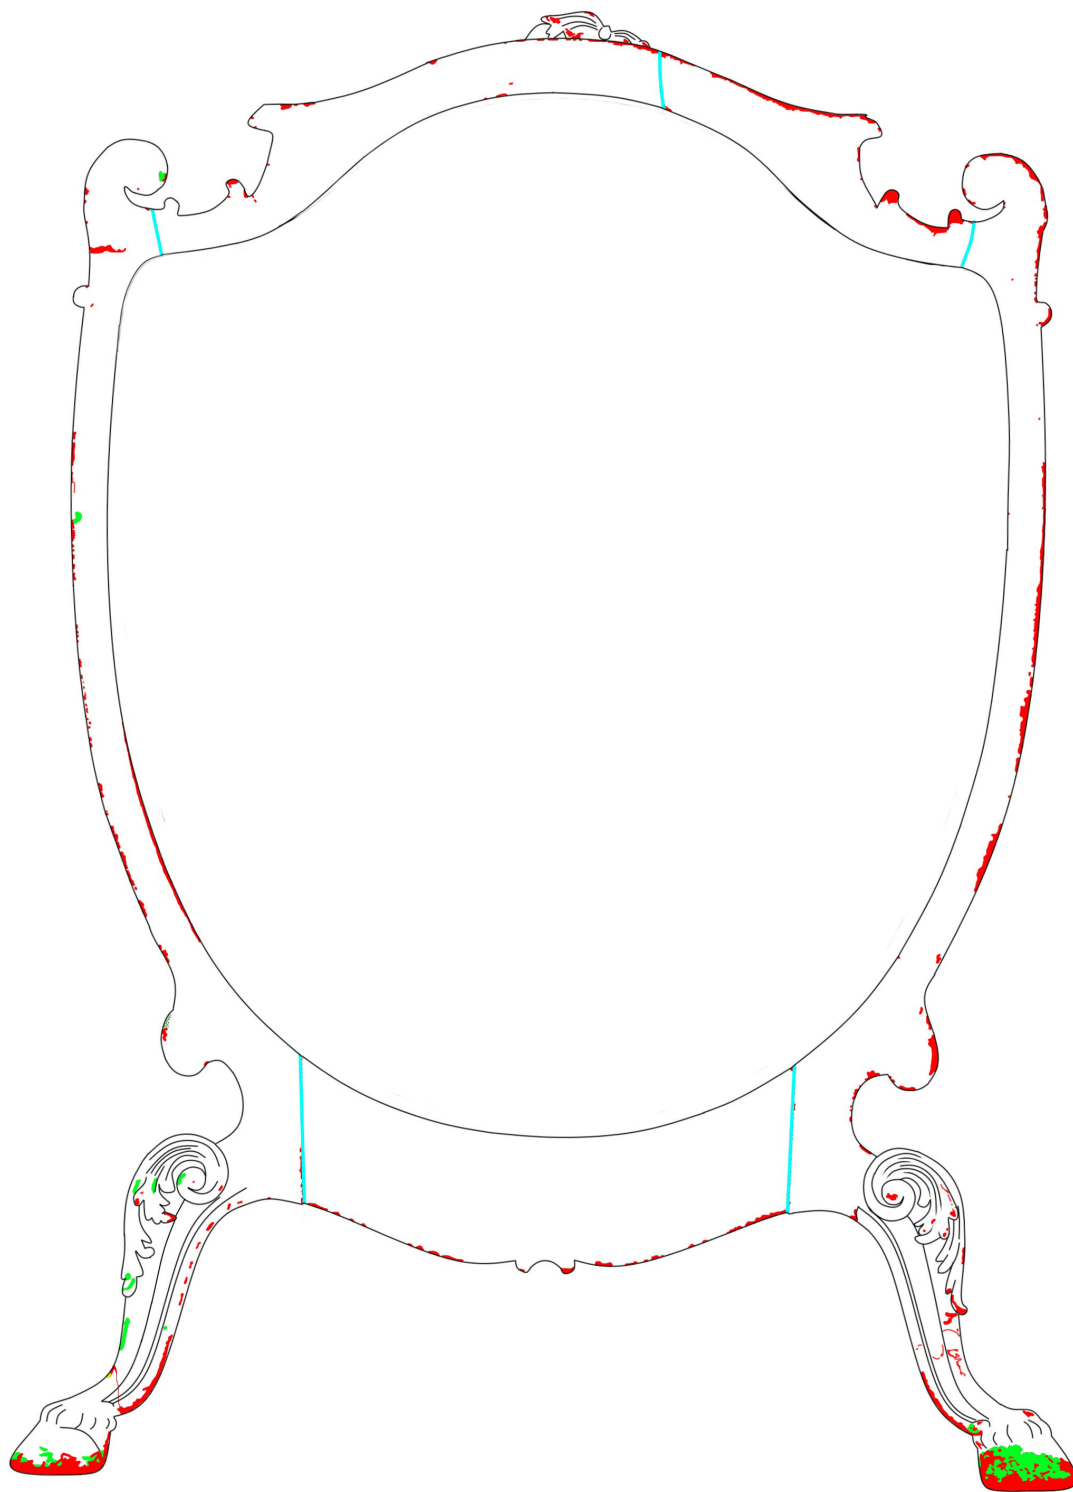
- Maalipinta vaurioitunut puuhun saakka
- Maalipinta vaurioitunut pohjustukseen saakka
- Liimapinta avautunut
