KIINTEISTÖN KÄYTTÖ- JA HUOLTO-OHJEEN LAATIMINEN
BUILDERCOM-OHJELMISTOON

Opinnäytetyö
Huhtikuu 2016

Jyrin koulun kuntoarvioraportti

Patteristontie 12 A,
80400 Ylämylly

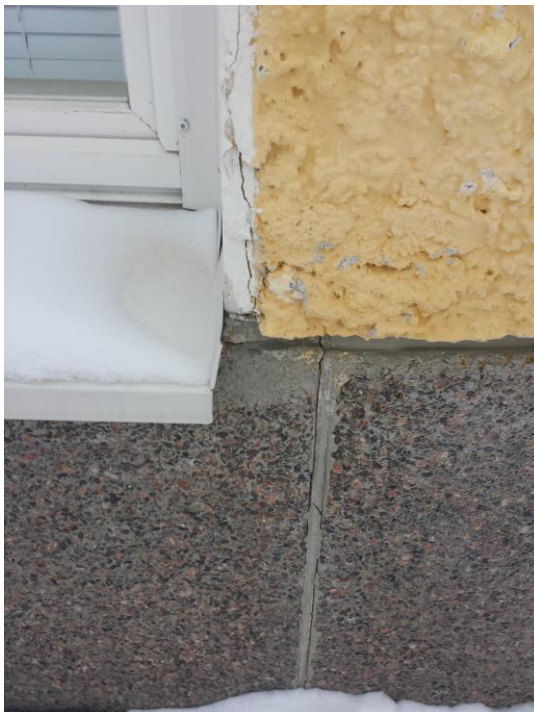
Havainnot	<ul style="list-style-type: none"> • Perustuksen näkyvällä osalla halkeamia rappauksessa ja saumoissa. Lisäksi sokkelissa kosteusjälkiä • Rakennuksen sivuilta näkyy patolevy
Riskihavainnot	<ul style="list-style-type: none"> • Mahdollinen riskirakenne (Hometalkoot, Tunnista ja tutki riskirakenne 2012, 18A)
Toimenpidesuosituks	<ul style="list-style-type: none"> • <i>Sokkelin rappauksen kunnostus</i> • <i>Sokkelin vedeneristyksen tarkastaminen / parantaminen</i> • <i>Lämpöeristeiden kunnan selvittäminen</i>

Kuva 1. Halkeamat saumoissa

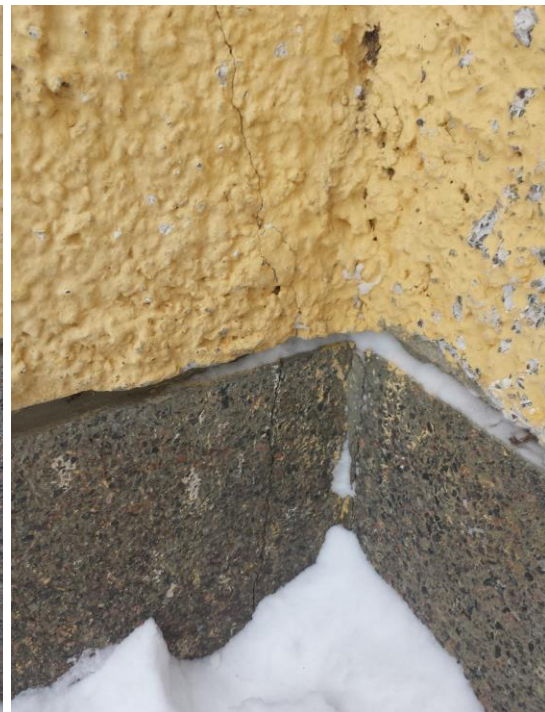
Kuva 2. Halkeamat sokkelissa

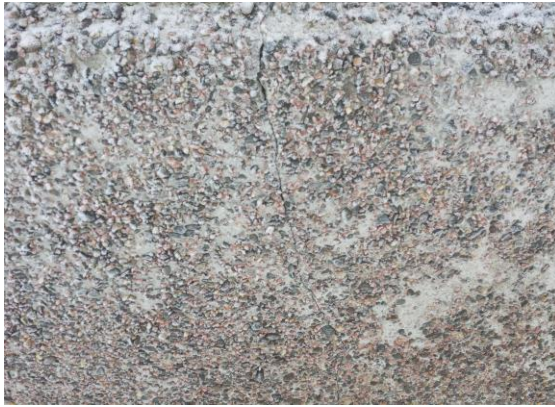
Kuva 3. Halkeama sokkelipinnassa

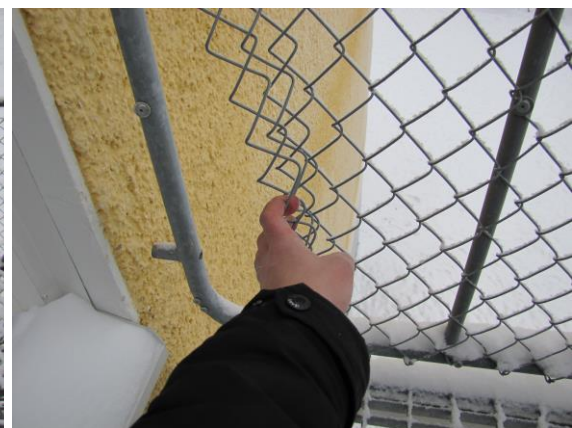
Havainnot	<ul style="list-style-type: none"> • Rakennuksessa teräsrakenteiset varapoistumisportaat • Portaiden seinäkiinnityksessä ruoste jäljet • Lepotasojen teräsverkko osittain rikki
Riskihavainnot	<ul style="list-style-type: none"> • Esteetön pääsy kierreporaisiin: putoamisriski
Toimenpidesuositukset	<ul style="list-style-type: none"> • <i>Teräsverkkojen korjaaminen</i> • <i>Seinäkiinnikkeiden tarkastus</i>

Kuva 5 ja Kuva 6. Teräsverkko irti rungosta

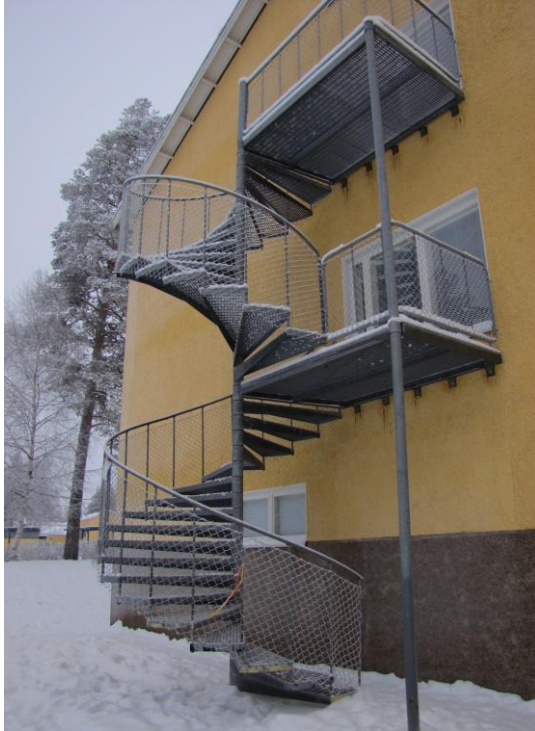
Kuva 7. Ruostejäljet seinässä

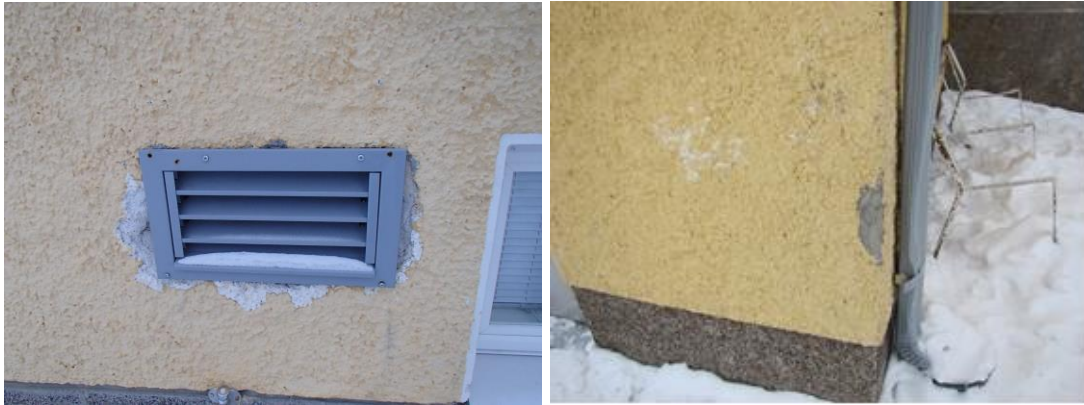
<p>Havainnot</p>	<ul style="list-style-type: none"> • Rakennuksen verhouksessa halkeamia, kolhuja ja rapautumisjälkiä • Ikkunoiden syvennyksissä: halkeamia, rauditus näkyvissä (mahdolliset ikkunoiden asennusjäljet) • Puutteellinen ikkunoiden karmien ja seinän raon välinen tiivistys (tärkeämmin osassa 13 Tila-osat), KL: 1
<p>Riskihavainnot</p>	<ul style="list-style-type: none"> • Mahdollinen riskirakenne (Hometalkoot, Tunnista ja tutki riskirakenne 2012, 05E)
<p>Toimenpidesuositukset</p>	<ul style="list-style-type: none"> • <i>Ulkoverhouksen kunnostus ja maalaus.</i> • <i>Rappauksen keskimääräinen tekninen käyttöikä on 50 vuotta, tarkastusväli on 5 vuotta ja huolto-maalaus 10–20 vuoden välein (KH 90–00403)</i>

Kuva 9 ja Kuva 10. Kolhuja ulkoseinässä

<ul style="list-style-type: none"> • <i>Ulkoseinän rakenteen lisätutkiminen</i> • <i>Ikkunoiden reunojen eristäminen ja tiivistäminen</i>
--	---

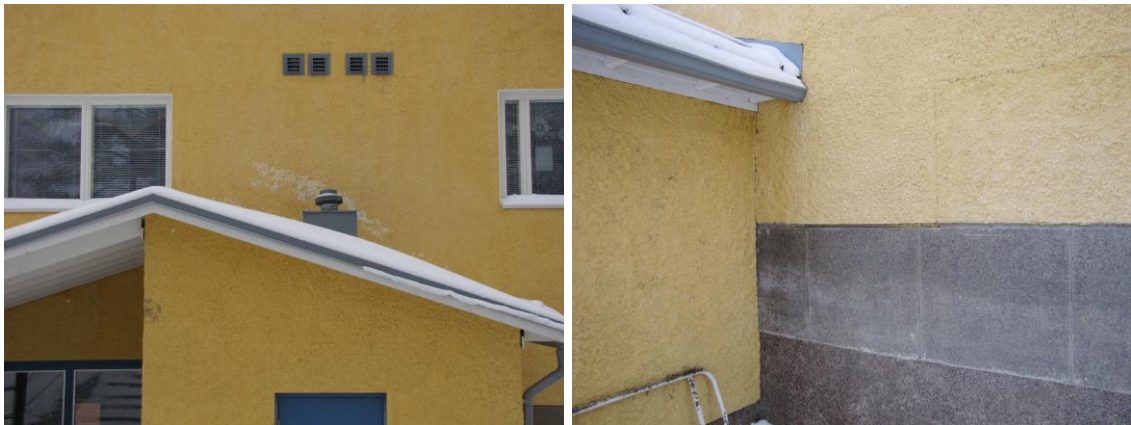
Kuva11. Rapautumisen jäljet

Kuva 12. Halkeamat ulkoseinässä

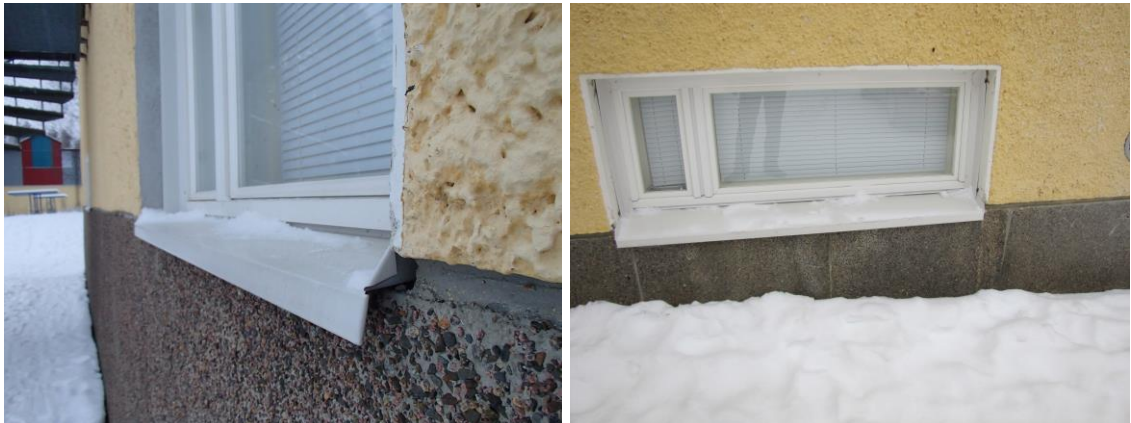
Havainnot	<ul style="list-style-type: none"> • Osa ikkunoista uusittu v. 2004 ja loput v. 2013 • Ikkunoiden vesipeltien kallistukset liian pieniä osassa ikkunoissa • Muutamassa ikkunassa sälekaihtimen säätötanko rikki
Riskihavainnot	<ul style="list-style-type: none"> • Ei riskihavaintoja

Kuva 13 ja Kuva 14. Ikkunoiden pellitykset

Toimenpidesuosituks	<ul style="list-style-type: none"> • <i>Tiivisteiden tarkastus / huolto vanhoissa ikkunoissa. Suositus huoltoväli on 3...12 vuotta (KH 90-00403)</i> • <i>Ikkunanpellitys on tehtävä ulospäin kaltevaksi. Suositeltava kaltevuus on 15...30 astetta. Alle 15 astetta ei ole suositeltavaa käyttöä. (KH 92-00581)</i>
----------------------------	---

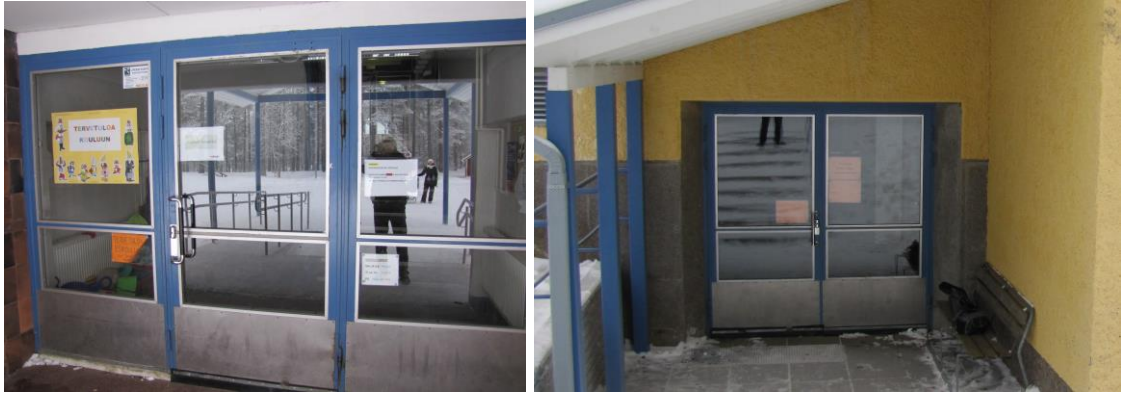
Havainnot	<ul style="list-style-type: none"> • Rakennuksessa vanhanaikaiset metalli- lasi ovet • Ovissa kolhuja, maalipinta irti ja tiivisteet puuttuvat • Ovista vetää kylmä ilma
Riskihavainnot	<ul style="list-style-type: none"> • Ei riskihavaintoja
Toimenpidesuosituks	<ul style="list-style-type: none"> • <i>Ovien kunnostus ja maalaus, tai vaihto</i> • <i>Metalliulko-ovien huoltomaalaus ja tiivistys 10...20 välein ja keskimääräinen tekninen käyttöikä on 40 vuotta (KH 90-00403)</i>

Kuva 15 ja Kuva 16. Ulko-ovet

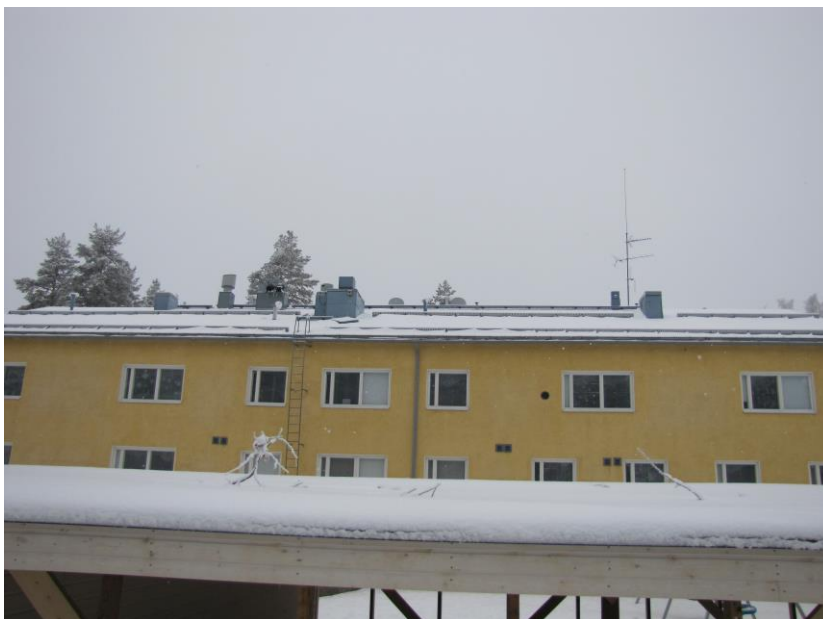
Havainnot	<ul style="list-style-type: none">• Katon jyrkkyyden ja lumipeitteen vuoksi vesikatteen kuntoa ei voitu tarkastaa• Rakennuksen peltikate alkuperäinen, maalattu v. 2001
------------------	--

Kuva 21. Vesikatto

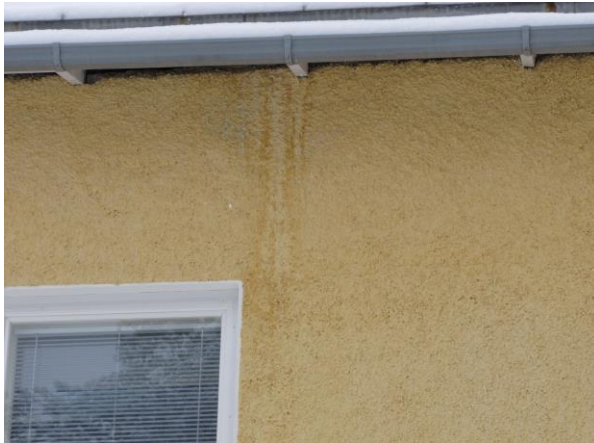
Kuva 26. Vesivuodon jälki

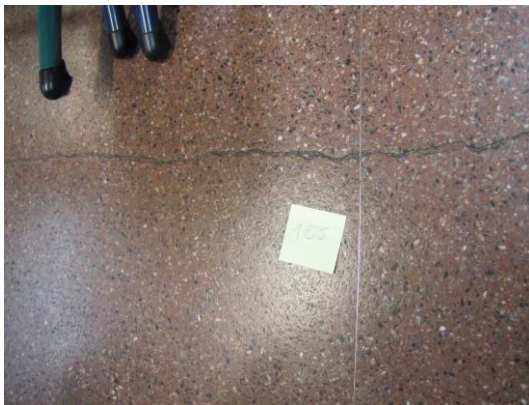
<p>Havainnot</p>	<p>Lattiat</p> <ul style="list-style-type: none"> • Luokassa 105, lattiapinnassa vanhat halkeamat • Kaikissa luokissa pääosin hyväkuntoinen muovimatto, käytön jälkiä <p>Sisäkatot</p> <ul style="list-style-type: none"> • Luokan 106 akustolevyissä reiät • Luokan 105 vesiputkien läpiviennissä puutteita • IV-putkien kiinnikkeissä akustolevyn läpi betoniin, peittämättömät mineraalivillat, luokka 105 • Kaikissa luokissa IV-tuloilmaventtiilien ympärillä tummentumat • Muuten tiloissa sisäkattopinnat hyvässä kunnossa
-------------------------	--

Kuva 28. Vanhat halkeamat

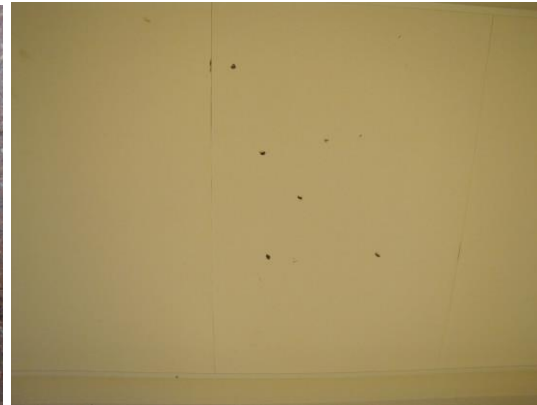
Kuva 29. Reiät akustolevyissä, lk 106

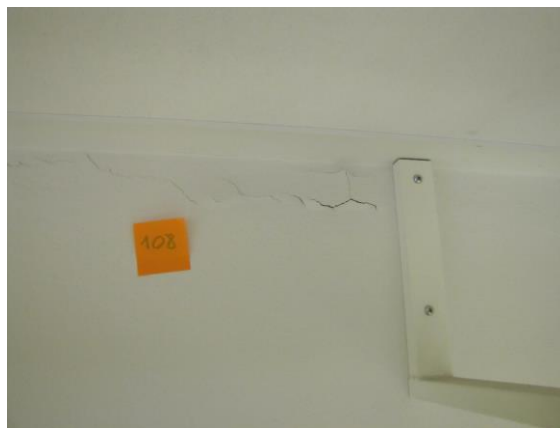
<p>Seinät</p> <ul style="list-style-type: none"> • Seinäpinnoitteissa käytön jäljet (maalipinta irtoillut, reiät,) ja halkeamat, paitsi luokka 107 <p>Ikkunat ja ovet</p> <ul style="list-style-type: none"> • Ikkunat uusittu v.2013 • Ikkunan karmin ja rungon välisestä raosta vetää kaikissa luokissa. Huonoin tilanne luokassa 105, missä yhdestä ikkunasta mitattu alin pistelämpötila -7.5 °C, KL: 1 • Luokassa 108 vetää ikkunan tuuletusluukun tiivisteestä (alaosa) • Kaikki ovet ovat vanhoja puuvia ilman tiivisteitä, välttävissä kunnossa (kolhuja, maalipinnoite irti). Myös ovien karmit huonossa kunnossa KL: 2 • Luokissa 110 ja 108 kynnyksistä irti <p>Muuta</p> <ul style="list-style-type: none"> • Luokassa 105 pattereista termostaatit (2kpl) irti • Luokassa 109 kattoprojektori kiinni yhdellä ruuvilla ja teipillä • Luokassa 105 IV-säleiköt pölyssä • IV-konekaapeissa villa näkyvässä, luokan 109 IV-kaapista vetää kylmä ilma. Kaikki kaapit ovat auki. • Luokkakokohtaiset IV-koneet meluisia

Kuva 34 ja Kuva 35. Halkeamat seinissä

<ul style="list-style-type: none"> • <i>Seinäpintojen remontti (reikien, halkeamien ja kolhujen paikkaus, maalaus, puhdistus)</i> • <i>Lämmityspatterien puhdistus / maalaus</i> • <i>Ikkunoiden reunojen eristäminen ja tiivistäminen</i> • <i>Sisäovien kunnostus, maalaus ja tiivisteiden asentaminen tai vaihto</i> • <i>Ovien kynnyksistöjen asentaminen</i> • <i>Lämpöpattereiden termostaattien asentaminen</i> • <i>Kattoprojektorin oikea kiinnitys</i> • <i>IV-venttiilien ja säleiköiden säännöllinen puhdistus</i> • <i>IV-konekaappien eristevillat on peitettävä, kaapien oville tiivisteet ja ovet on lukittava</i> • <i>IV-toiminnan tarkastus ja säätö</i>
--	---

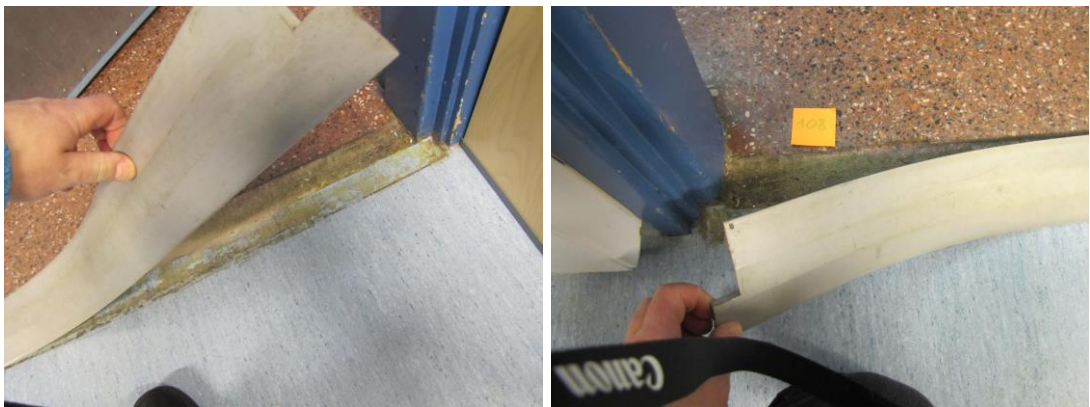
Kuva 38 ja Kuva 39. Ovikynnykset irti, lk 108 ja 110

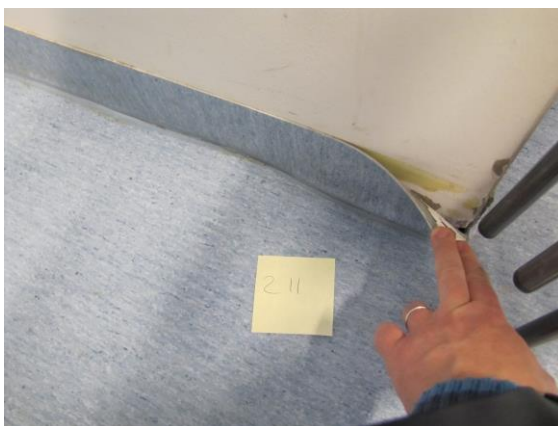
<p>Havainnot</p>	<p>Lattiat, KL: 3</p> <ul style="list-style-type: none"> • Luokassa 211 muovimaton reunat irti seinästä. Lattian ja seinän liitoksessa tiivistemassa rikki • Luokassa 209 lattianpäällyste kunnossa • Luokassa 204, lattianpäällysteessä vanhat halkeamat. Vesiputkien läpivientien peitelevyt väärä-kokoiset
-------------------------	---

Kuva 44. Muovimaton reunat

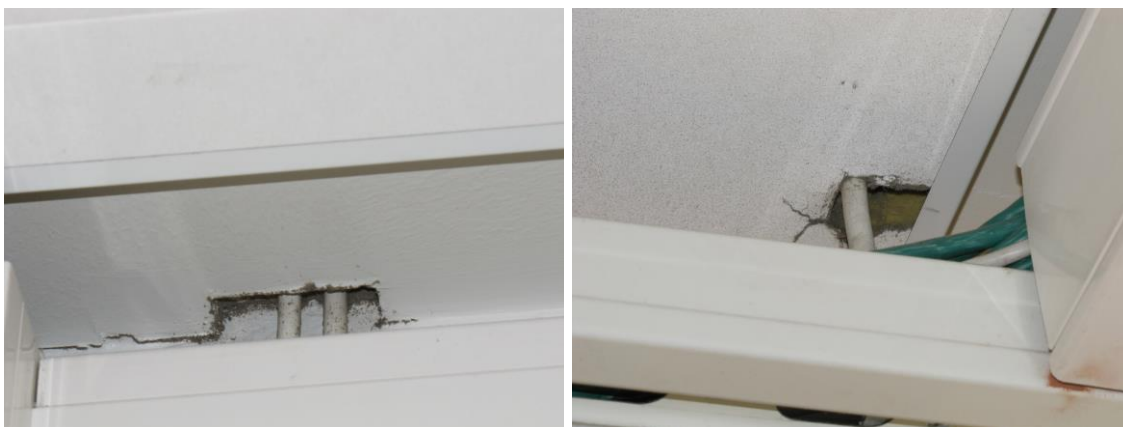
Kuva 46 ja Kuva 47. Sähköjohtojen läpiviennit, lk 211

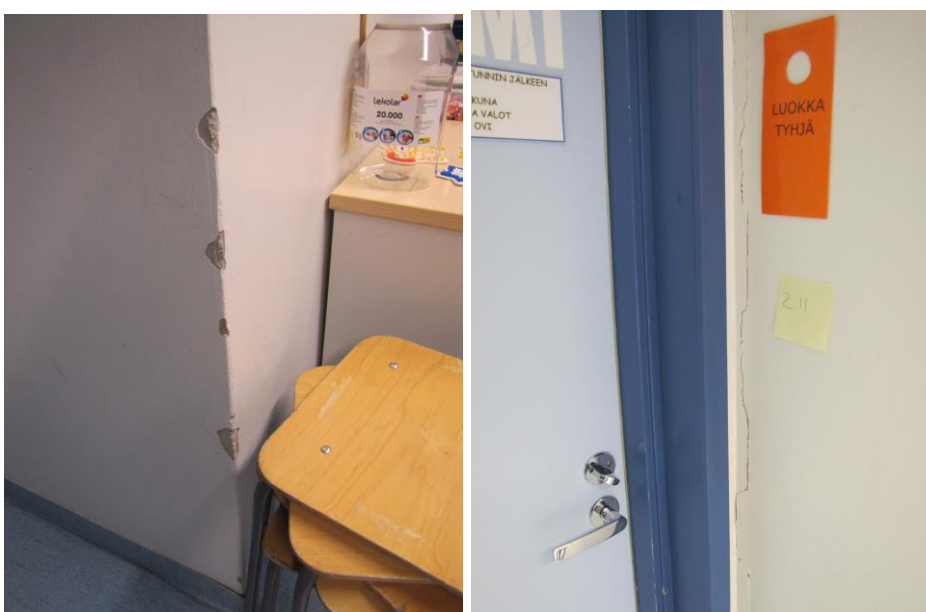
- Kaikissa luokissa seinissä kolhuja, reikiä, halkeamia ja käytön jälkiä
- Luokan 211 laatoituksessa saumalaasti irtoillut

Kuva 48 ja Kuva 49. Luokkien seinät

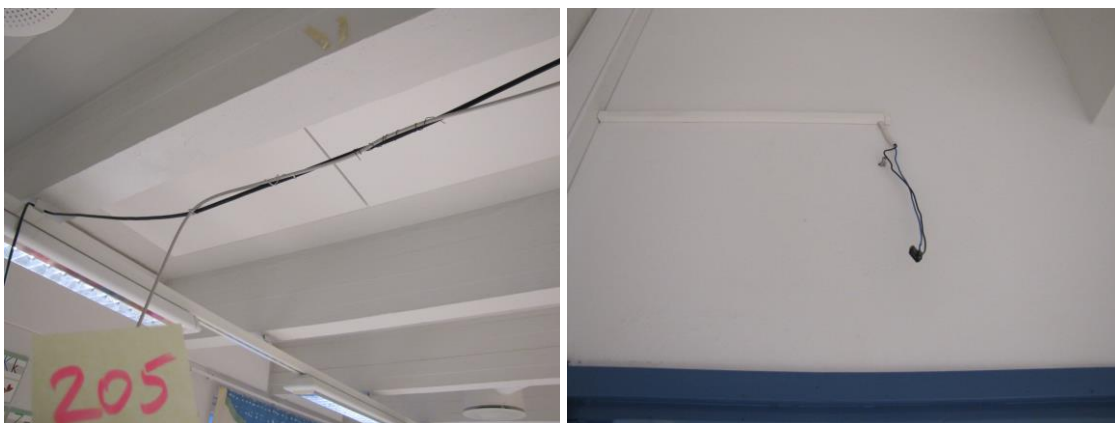
- Luokan 206 oven yläpuolella roikkuu sähköjohto
- Luokassa 205 sähköjohdot roikkuvat sisäkaton alla, sidotut metallilangalla
- Luokassa 207 verhotanko roikkuu kattovalaisimella metallilangan avulla

Kuva 52 ja Kuva 53. Roikkuvat sähköjohdot

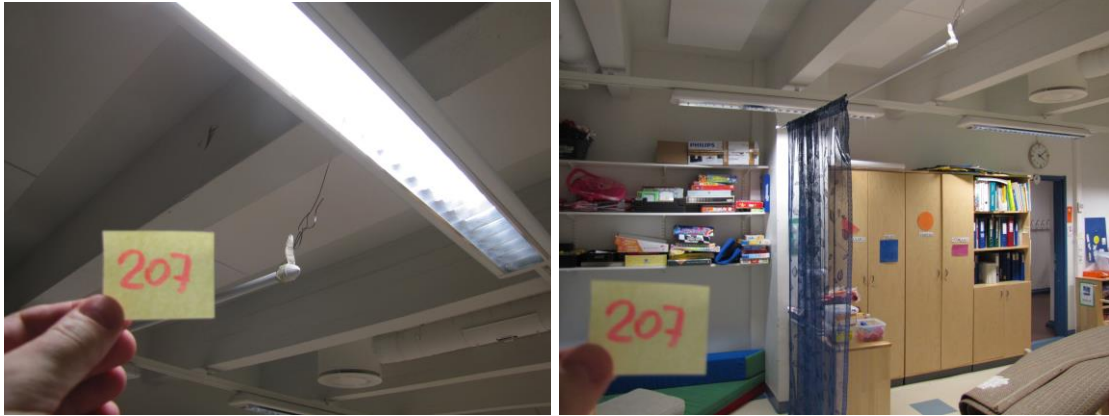
Kuva 54 ja Kuva 55. Verhotanko roikkuu valaisimella

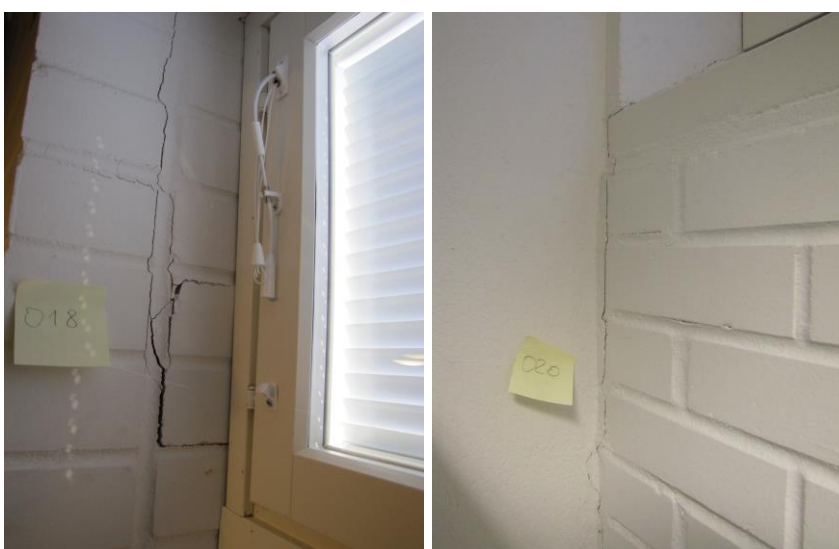
Kuva 60 ja Kuva 61. Halkeamat seinissä

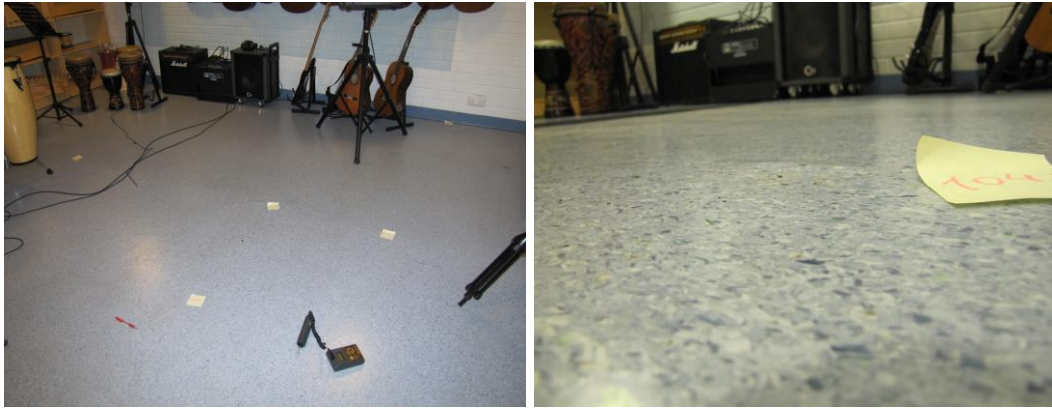
Kuva 62 ja Kuva 63. Pintakosteuden havainnot

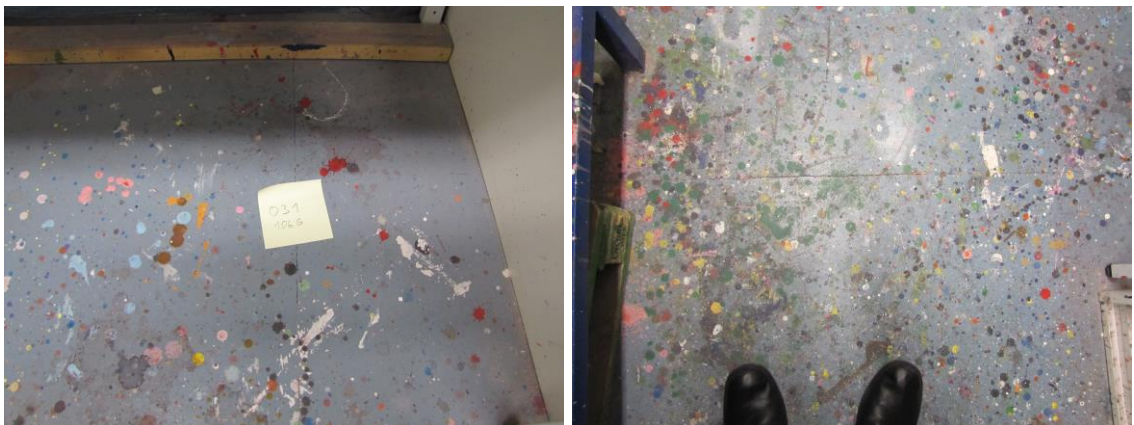
<p>Havainnot</p>	<p>Lattiat, KL: 2</p> <ul style="list-style-type: none"> • Luokan 029 lattianpäällyste hyvässä kunnossa • Luokissa 028, 030, 033 ja 034 lattianpinnan materiaali välttävässä kunnossa: irti lattiasta, kolhuja, naarmuja • Luokan 031 lattianpinta välttämässä kunnossa: likainen, halkeamat • Luokassa 032 lattianpinnassa vanhat halkeamat, muuten kunnossa <p>Sisäkatot, KL: 4</p> <ul style="list-style-type: none"> • Kattopinnat kunnossa kaikissa luokissa <p>Seinät, KL: 3</p> <ul style="list-style-type: none"> • Kaikkien luokkien seinissä halkeamat ja käytön jäljet: kolhuja, maalipinta irtoillut <p>Ikkunat ja ovet</p> <ul style="list-style-type: none"> • Kaikista ikkunoista vähän vetää
-------------------------	---

Kuva 64 ja Kuva 65. Luokan 031 lattia

<ul style="list-style-type: none"> • Luokan 031, sekä luokkien 028 ja 030 käytävän ovet tyydyttävässä kunnossa, KL: 3 <p>Muuta</p> <ul style="list-style-type: none"> • Häätäteiden merkinnät ja tikkaat kunnossa
Riskihavainnot	<ul style="list-style-type: none"> • Luokissa 028, 029, 030, 034 ja 031 lattian pintakosteus koholla, korkein lukema 110.7 % -RH (034) • Ulkoseinänurkissa matalat pistelämpötilat, +5.9 °C (034) Lämpötilaindeksi TI: 68 (Hyvä taso)
Toimenpidesuosituks	<ul style="list-style-type: none"> • <i>Lattiapäällysteiden kunnostus tai vaihto</i> • <i>Seinäpintojen remontti (reikien, halkeamien ja kolhujen paikkaus, maalaus, puhdistus)</i> • <i>Suosittelaa selvittämään seinähalkeamien syntymiseen syyt</i> • <i>Ikkunoiden reunojen eristäminen ja tiivistäminen</i> • <i>Ovien ja karmien kunnostus, maalaus</i> • <i>Luokkahuoneiden lattialle suositellaan jatkotutkimuksia</i>

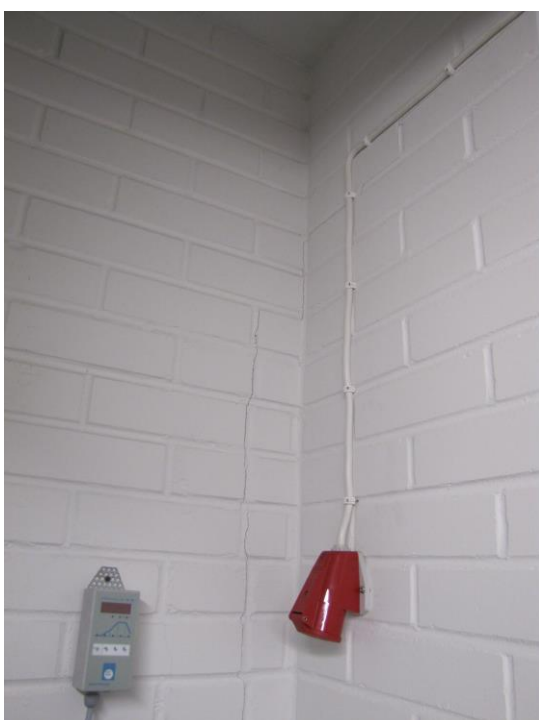
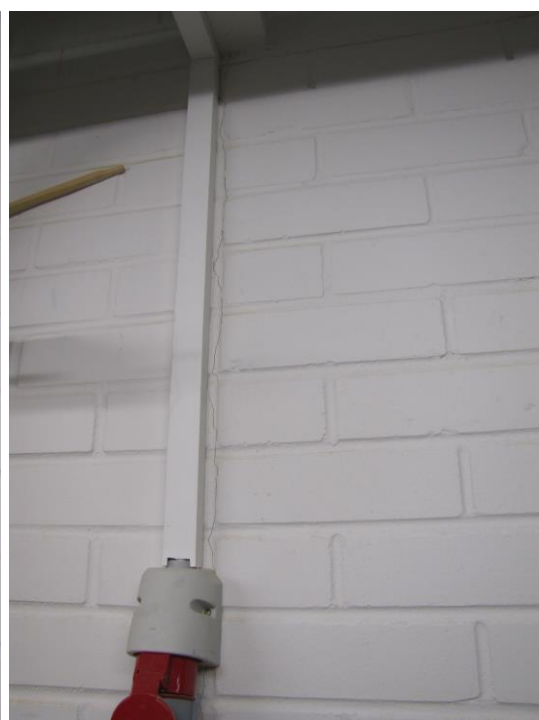
Kuva 68 ja Kuva 69. Halkeamat seinissä

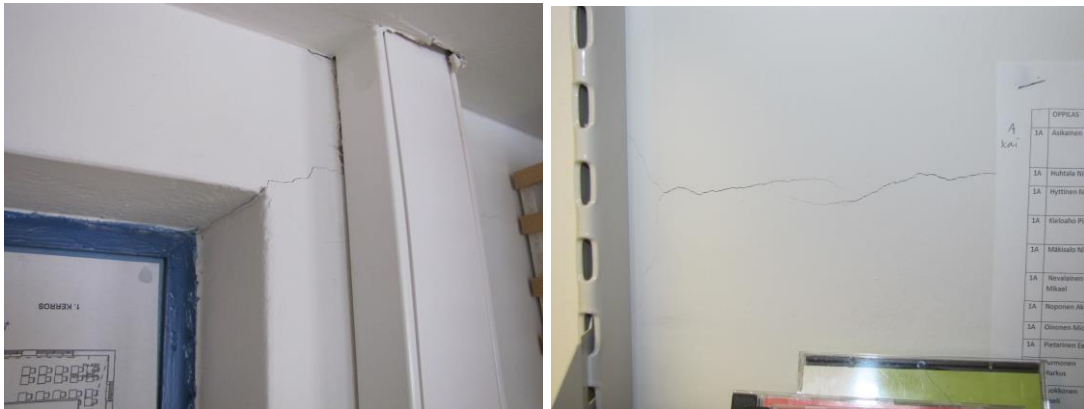
<p>Sisäkatot</p> <ul style="list-style-type: none"> • Tiloissa 117 ja 114 tummentumat IV- venttiilien ympärillä (pöly) <p>Seinät</p> <ul style="list-style-type: none"> • Tilan 117 seinissä halkeamat • Muissa tiloissa käytön jälkiä, kolhuja <p>Ikkunat ja ovet</p> <ul style="list-style-type: none"> • Ikkunan karmin ja rungon välisestä raosta vetää kaikissa tilassa. Tilassa 117 alin mitattu pistelämpötila oli -0.9 °C ja tilassa 114: +0.6 °C, KL: 1 • Tilassa 114 ikkunan sälekaihtimen säätötanko rikki • Tilojen ovet ja karmit tyydyttävässä kunnossa (kolhuja, maalipinnoite irti), ilman tiivisteitä. Myös ovien kynnykset <p>Muuta</p> <ul style="list-style-type: none"> • Tilan 114 vesiputken kohdalla muovimatossa pulistuma (pintakosteus kunnossa) • Tilassa 114 meluinen IV- kone • Tilan 117 IV- konekaapista vetää kylmä ilma
Riskihavainnot	<ul style="list-style-type: none"> • Ei riskihavaintoja
Toimenpidesuosituks	<ul style="list-style-type: none"> • <i>Vahingoittuneiden akusto-levyjen puhdistus, korjaaminen, maalaus tai vaihto</i> • <i>Seinäpintojen remontti (reikien, halkeamien ja kolhujen paikkaus, maalaus, puhdistus)</i> • <i>Suosittelaa selvittää seinähalkeamien syntyneeseen syyt</i> • <i>Ikkunoiden reunojen eristäminen ja tiivistäminen</i> • <i>Ovien ja karmien kunnostus, maalaus</i>

Kuva 70 ja Kuva 71. Halkeamat seinissä, huone 117

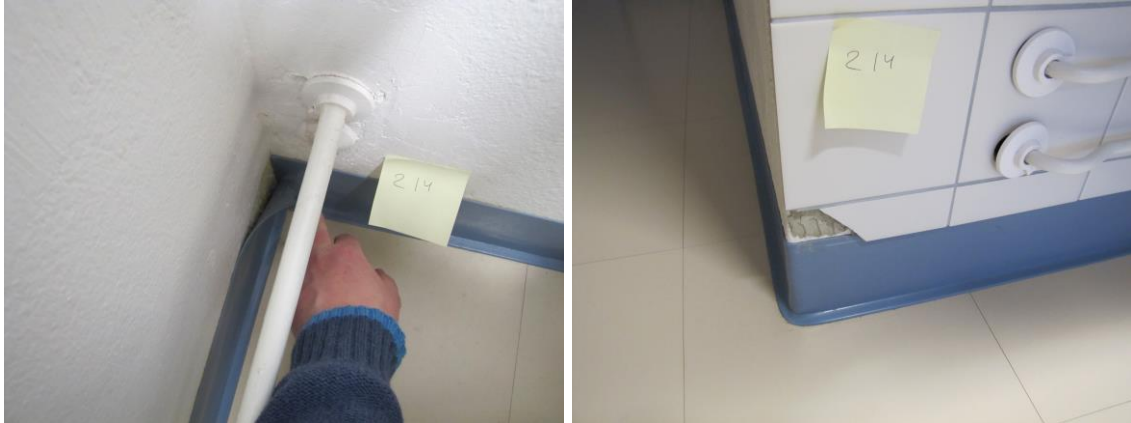
<p>Havainnot</p>	<p>Lattiat, KL: 3</p> <ul style="list-style-type: none"> • Vanhanaikainen muovimattolaatta hyvässä kunnossa, reunalista irti seinästä nurkassa <p>Sisäkatot, KL:4</p> <ul style="list-style-type: none"> • Ei huomioitava <p>Seinät, KL:3</p> <ul style="list-style-type: none"> • Laatoituksen yksi laatta rikki <p>Ikkunat ja ovet, KL: 3</p> <ul style="list-style-type: none"> • Ikkunan karmin ja rungon välisestä raosta vetää • Tiloissa hyväkuntoiset ovet, mutta ilman tiivisteitä <p>Muuta</p> <ul style="list-style-type: none"> • Asennettu sähkölämpöpatteri, käyttäjä valittanut kylmyydestä
<p>Riskihavainnot</p>	<ul style="list-style-type: none"> • Ei riskihavaintoja
<p>Toimenpidesuositukset</p>	<ul style="list-style-type: none"> • <i>Muovimaton reunalistan korjaus</i> • <i>Laatan korjaus seinässä</i>

Kuva 76. Reunalista irti

Kuva 77. Laatta rikki

<ul style="list-style-type: none"> • <i>Ikkunoiden reunojen eristäminen ja tiivistäminen</i> • <i>Ovien tiivistäminen</i>
--	---

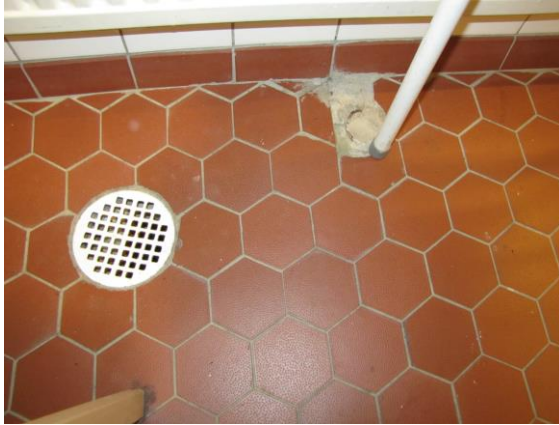
Havainnot	<p>Lattiat</p> <ul style="list-style-type: none"> • Tiloissa 012A ja 012C vanhanaikainen lattianpäällyste, tyydyttävässä kunnossa • Tilassa 027 lattiapinnoite tyydyttävässä kunnossa • Muissa tiloissa lattiapinnat hyvässä kunnossa <p>Sisäkatot</p> <ul style="list-style-type: none"> • Tilassa 012C nurkassa maalipinnoite irtoillut <p>Seinät</p> <ul style="list-style-type: none"> • Tiloissa 115 ja 012C halkeamat, rappaus ja maalipinta irtoillut • Tilassa 027 tiilimuurauksessa reiät ja halkeamat. Peittämättömästä sähköjohtoputkesta vetää • Muissa tiloissa seinäpinnat kunnossa
------------------	---

Kuva 78. Lattia 012C

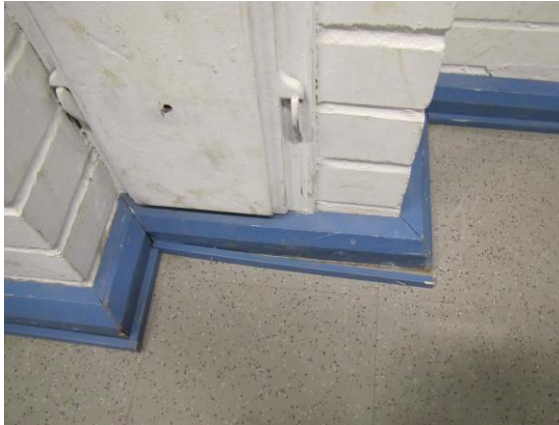
<p>Havainnot</p>	<p>Lattiat, KL: 3</p> <ul style="list-style-type: none"> • Tilojen 101, 102 ja 104 lattiapinnassa vanhat halkeamat, muuten pinnat tyydyttävässä kunnossa • Jalkalistat kaikissa tiloissa huonossa kunnossa <p>Sisäkatot, KL: 3</p> <ul style="list-style-type: none"> • Muutama hiushalkeama <p>Seinät, KL: 2</p> <ul style="list-style-type: none"> • Tilojen 101, 102, 104, 202 ja 002 seinissä halkeamat, kolhut, reiät ja käytön jäljet, maalipinta irtaillut • Käytävän 003 seinät hyvässä kunnossa (käytön
-------------------------	--

Kuva 86. Jalkalistat

Toimenpidesuositukset	<ul style="list-style-type: none"> • <i>Käytävän 002 lattialle suositellaan jatkotutkimuksia</i> • <i>Jalkalistojen kunnostus ja maalaus</i> • <i>Suosittellaan selvittämään seinähalkeamien syntyneeseen syyt</i> • <i>Seinäpintojen remontti (reikien, halkeamien ja kolhujen paikkaus, maalaus, puhdistus)</i> • <i>Ikkunoiden reunojen eristäminen ja tiivistäminen sekä reunalistojen ohjeiden mukainen asennus</i> • <i>Ovien ja karmien kunnostus, maalaus</i>

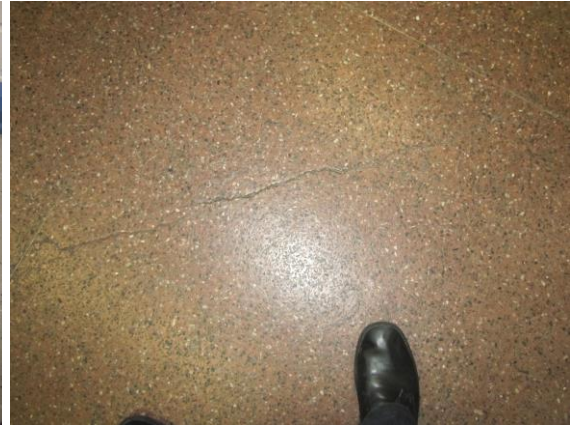
Kuva 87. Vanhat halkeamat

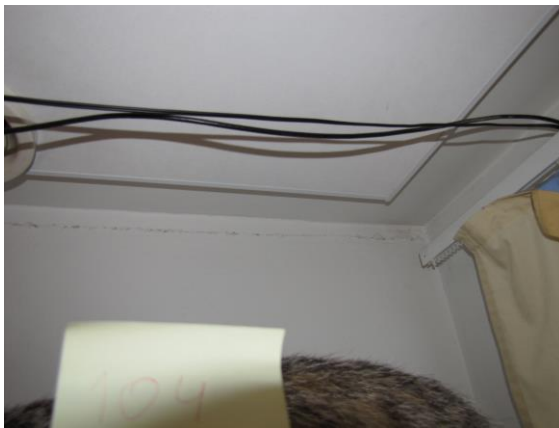
Kuva 88. Halkeamat seinissä

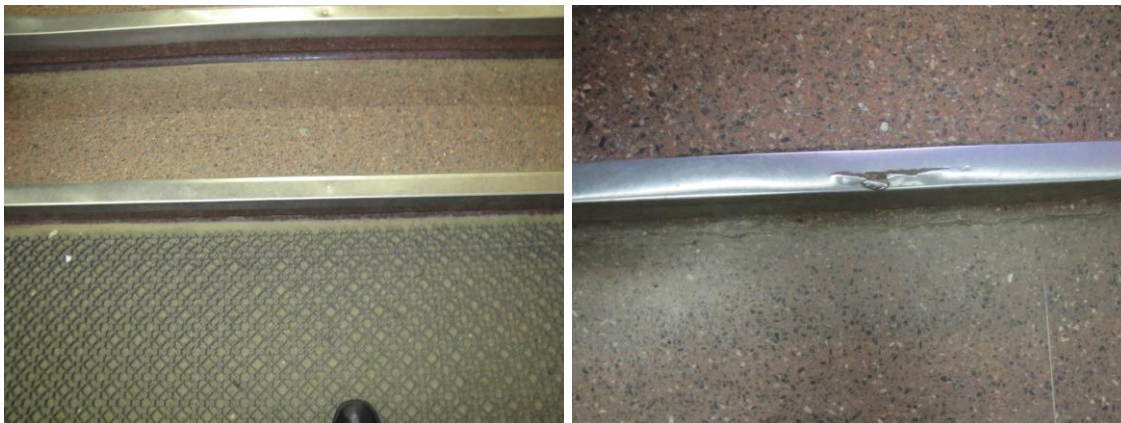
Kuva 97 ja Kuva 98. Portaiden teräskulmat

<ul style="list-style-type: none">• Käytävien välisen oven lukon korjaus / vaihto• Portaiden teräkulmien kunnostus• Sähköjohtojen ohjeiden mukainen asennus• Käytävälle 003 suositellaan asentaa tuulikaappi ja ilmaverhokoje
--	--

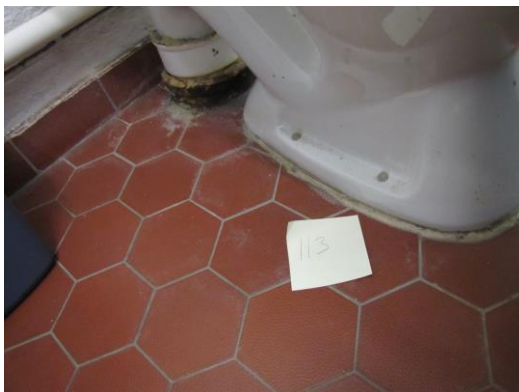
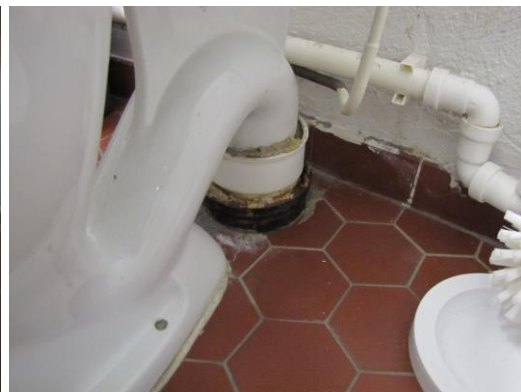
- Tilassa 113 lievä viemärihaju, WC-istuimen takana vanhan vuodon jälki, vesiputki ei ole maalattu
- Tiloissa 111 ja 112 peilien putoamisvaara (kiinnikkeet löystyneet).
- Tilassa 218 puuttuu korvausilmaventtiili
- Tilan 017 WC-istuimen takana vanhan vuodon jälki ja istuimen tiiviste puuttuu
- Tilassa 017 viemäriputki ruostunut ja sen ympärillä tiiviste puuttuu

Kuva 99 ja Kuva 100. WC:n 113 lattia

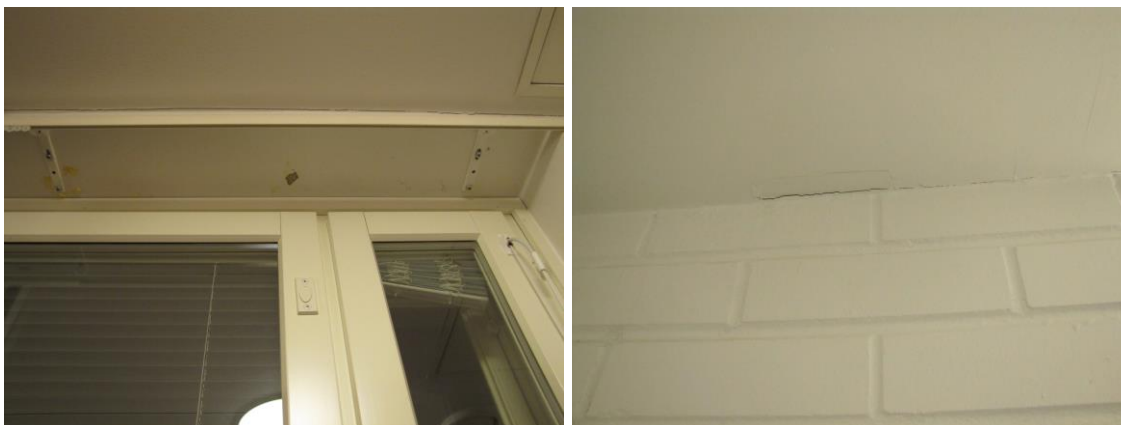
- Tilan 017 katolla halkeama
- Tilan 212 katolla halkeama, maalipinnoite irti ja ikkunan asennusjälkiä
- Muissa tiloissa hyväkuntoinen kattopinnoite

Kuva 103. WC:n 212 katto

Kuva 104. WC:n 017 katto

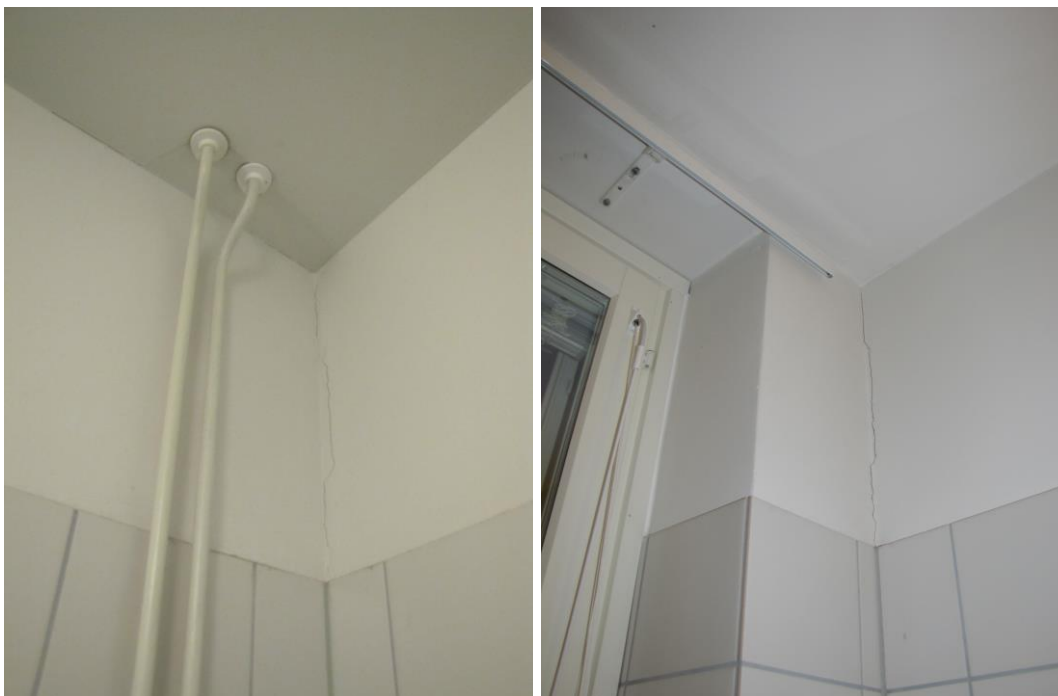
- Tiloissa 111, 112, 017, 212 ja 213 halkeamat
- Laatoitukset kunnossa

Kuva 105 ja Kuva 106. Halkeamat seinissä

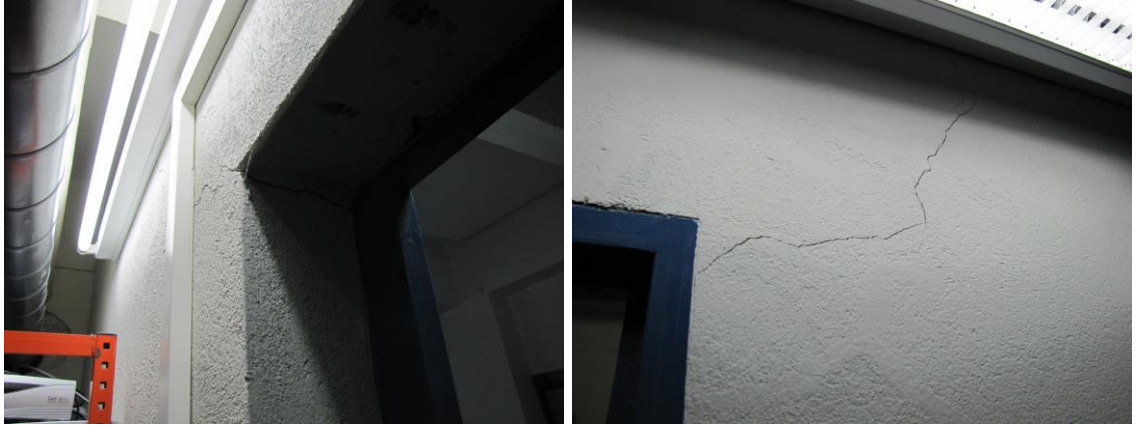
<p>Havainnot</p>	<p>Lattiat, KL: 3</p> <ul style="list-style-type: none"> • Tilojen 015 ja 024 betonilattiassa vanhat halkeamat • Tilojen 301 ja 303 lattialla vuodon jäljet. Tiloissa olevat lattiakaivot eivät toimi: kallistukset kaivoista poispäin <p>Sisäkatot, KL:4</p> <ul style="list-style-type: none"> • Ei huomioitava <p>Seinät, KL: 3</p> <ul style="list-style-type: none"> • Tilan 021 seinissä isot halkeamat, rappaus irtoillut
-------------------------	---

Kuvat 117...120. Halkeama huoneessa 021

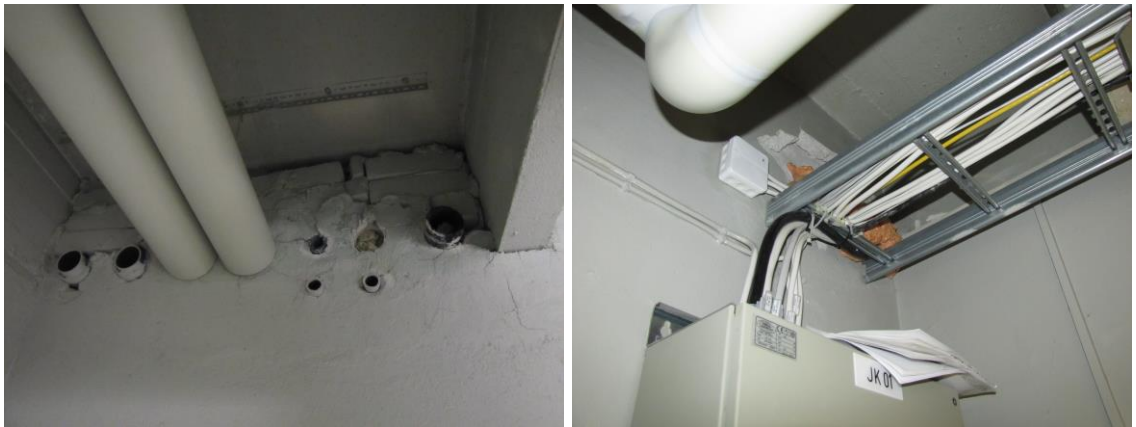
<ul style="list-style-type: none"> • Tilan 024 seinissä halkeamat, vanhat läpiviennit. Tiilimuurauksessa rakoja ja sen rappaus puuttuu • Tilassa 303 ikkunan alla seinässä vuodon jälkiä <p>Ikkunat ja ovet, KL: 3 (oville)</p> <ul style="list-style-type: none"> • Ikkunan karmin ja rungon välisestä raosta vetää kaikissa tilassa. • Tilassa 303 ikkunan sälekaihtimen säätötanko rikki ja tuuletusluukku oli vähän auki • Tilan 015 ovesa kolhuja käytävän puolella • Muiden tilojen ovissa norm. käytön jäljet <p>Muuta</p> <ul style="list-style-type: none"> • ATK-keskus (021) toimii varastona • Melkein kaikissa teknisissä tiloissa lattialla runsaasti pölyä (tulipaloriski) • Tilan 036 putkin läpiviennissä katolla vuodon jälki
Riskihavainnot	<ul style="list-style-type: none"> • Tilan 024 (LJH) lattiassa pintakosteuden lukema oli 75 % -RH
Toimenpidesuosituks	<ul style="list-style-type: none"> • <i>IV- konehuoneiden vesivuotojen ja lattiakaivojen toiminnan tarkastus / korjaus</i> • <i>Suosittelaa selvittää seinähalkeamien syntymiseen syyt</i> • <i>Seinäpintojen remontti (reikien, halkeamien ja kolhujen paikkaus, maalaus, puhdistus) Tilat 024 ja 021</i> • <i>Tilan 303 mahdollisemman ikkunan vuodon tarkastus / korjaus</i> • <i>Ikkunoiden reunojen eristäminen ja tiivistäminen sekä sälekaihtimen säätötangon korjaaminen (024, 303)</i> • <i>Ovien ja karmien kunnostus ja maalaus (015)</i> • <i>Tilojen säännöllinen siivous</i> • <i>Tilan 024 lattialle suositellaan jatkotutkimuksia</i>

Kuva 121 ja Kuva 122. LJH 024 huoneen seinät

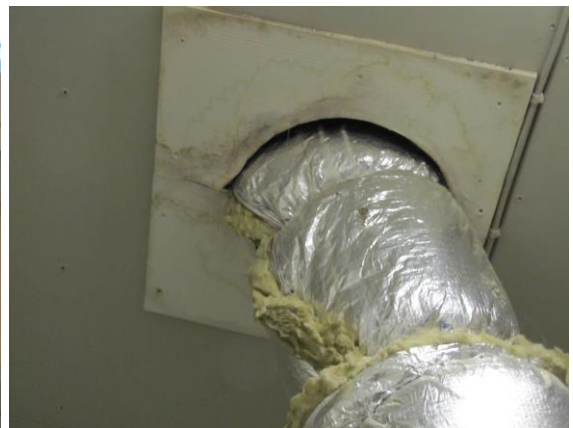
Kuva 124. Vesivuodon jälki (036)

- Tilan 036 putkin läpiviennin tarkastus / korjaus

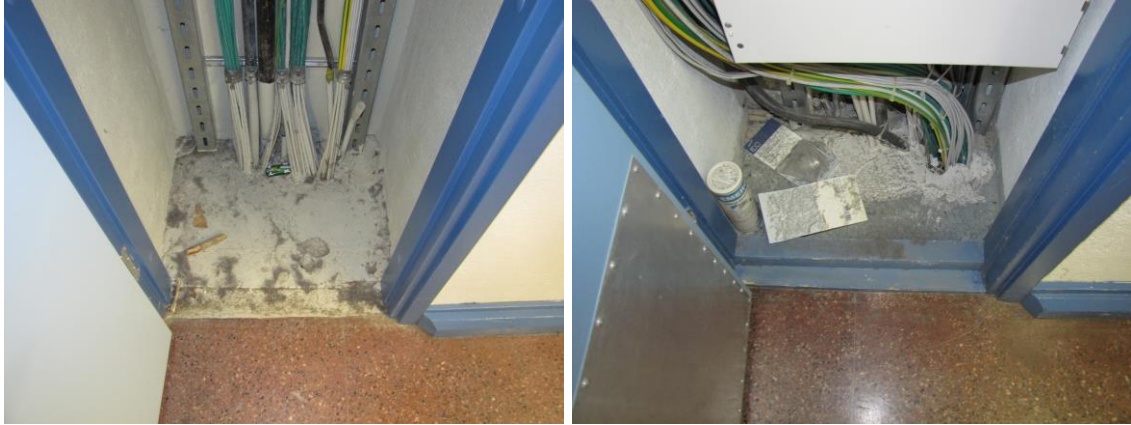
Kuva 125 ja Kuva 126. Pölyä jakokeskuskaapeissa

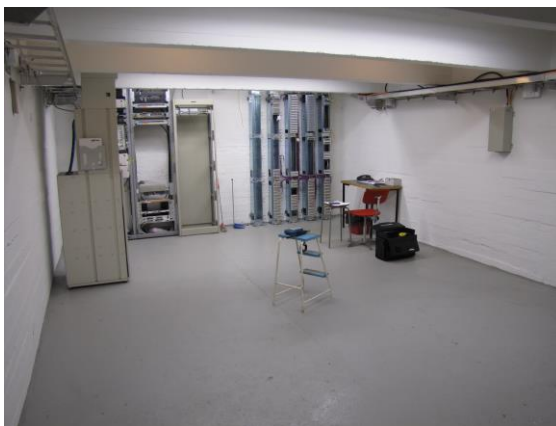
<p>Havainnot</p>	<p>Lattiat</p> <ul style="list-style-type: none"> • Tilan K02 lattialla vesivuotojen jäljet ja halkeamat • Tilan K01 lattialla vanhat halkeamat ja vanhojen vuotojen jäljet <p>Sisäkatot</p> <ul style="list-style-type: none"> • Ei huomioitava <p>Seinät</p> <ul style="list-style-type: none"> • Tilan K01 seinissä halkeamat • IV-venttilin ympärillä tummennus (pöly) • Tilassa K02 seinissä halkeamat, vesivuotojen jäljet, rappaus irti <p>Ikkunat ja ovet</p> <ul style="list-style-type: none"> • Tilan K01 ovesa kolhuja, maalipinta irtoillut, naarmuja <p>Muuta</p>
-------------------------	---

Kuva 127. Lattia (K01)

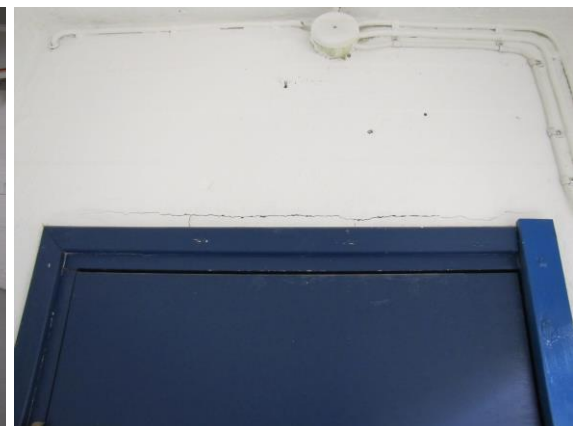
Kuva 128. Halkeama (K01)

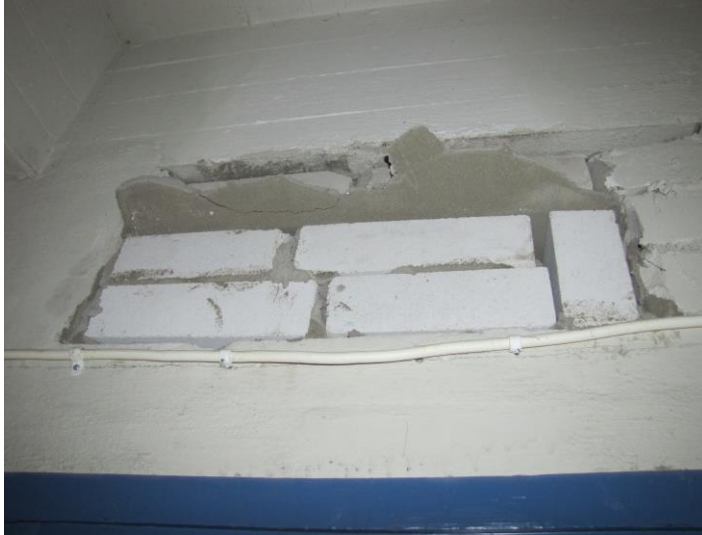
Kuva 129. Muurauslaasti oven yllä (016)

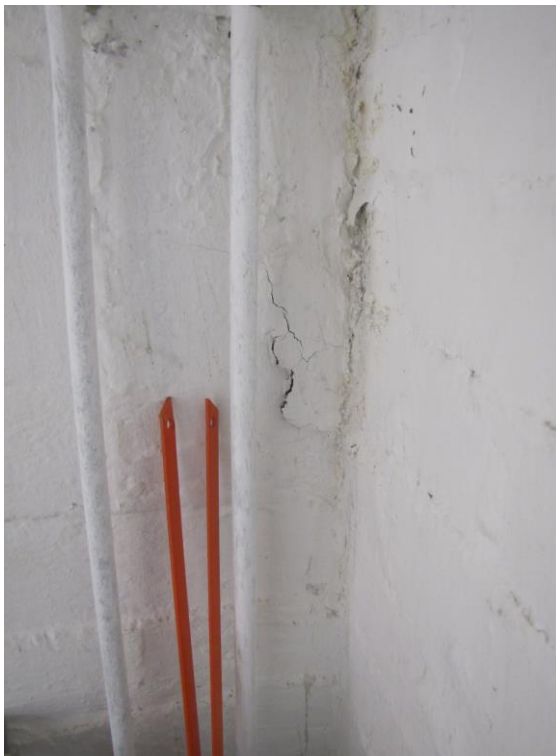
<ul style="list-style-type: none"> • Tilan K02 ovi ei ole lukittu
Riskihavainnot	<ul style="list-style-type: none"> • Tilan K01 seinässä kosteudelta johtuvia jälkiä • Porrashuoneen 016 oven yllä muurauslaasti roikkuu pahasti: putoamisriski • Tilan K01 lattian pintakosteuden lukema yli 70 % -RH melkein koko lattialla • Tilan K02 pintakosteuden lukemat muutamassa paikassa olivat 70 % -RH ja 100 % -RH välillä • Tilan K02 seinissä ja lattiassa kosteudelta johtuvia jälkiä
Toimenpidesuosituks	<ul style="list-style-type: none"> • <i>Seinäpintojen remontti (reikien, halkeamien ja kolhujen paikkaus, maalaus, puhdistus). Tila K01</i> • <i>Tilan K01 ja K02 kosteusvauriojälkien syiden tutkiminen ja korjaus</i> • <i>Tilan K02 oven kunnostus ja maalaus</i> • <i>Suosittelaa lukita tilan K02 ovi</i> • <i>Tilan K01 lattialle suositellaan jatkotutkimuksia</i>

Kuva 130. Kosteusvauriojälki (K01)
