SAUNAN JA KYLPYHUONEEN KORJAUSSUUNNITELMA

Opinnäytetyö  
Toukokuu 2016

Nimeke  
Saunan ja kylpyhuoneen korjaussuunnitelma  
Toimeksiantaja  
Yksityishenkilö

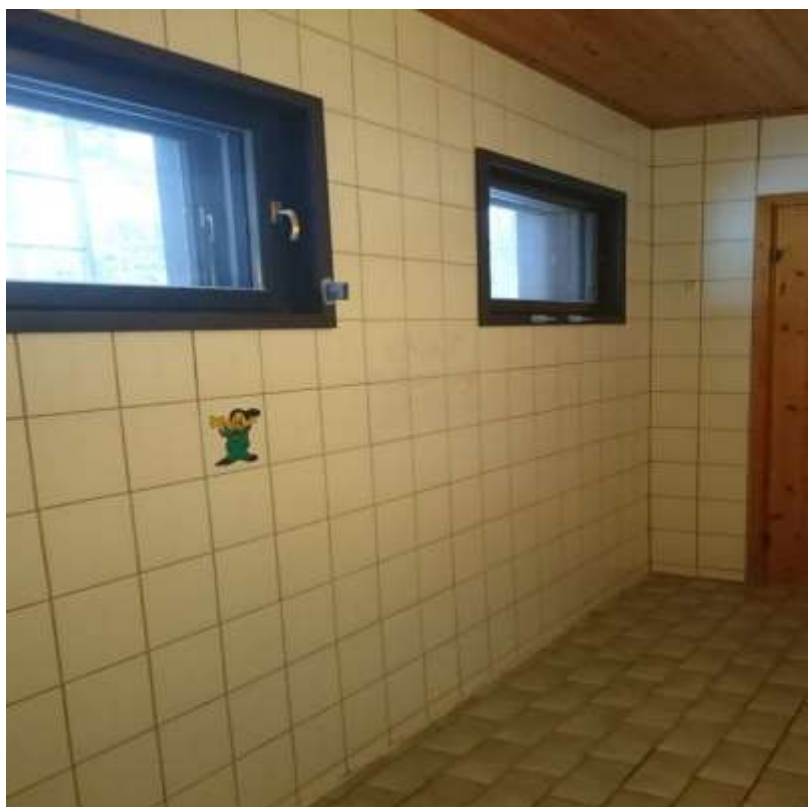
Ikkunat ovat alkuperäiset ja niiden kunto on melko hyvä ja ylimääräistä vetoaakaan ei havaittu (kuva 1).

Kuva 1. Kylpyhuoneessa on kaksi ikkunaa.

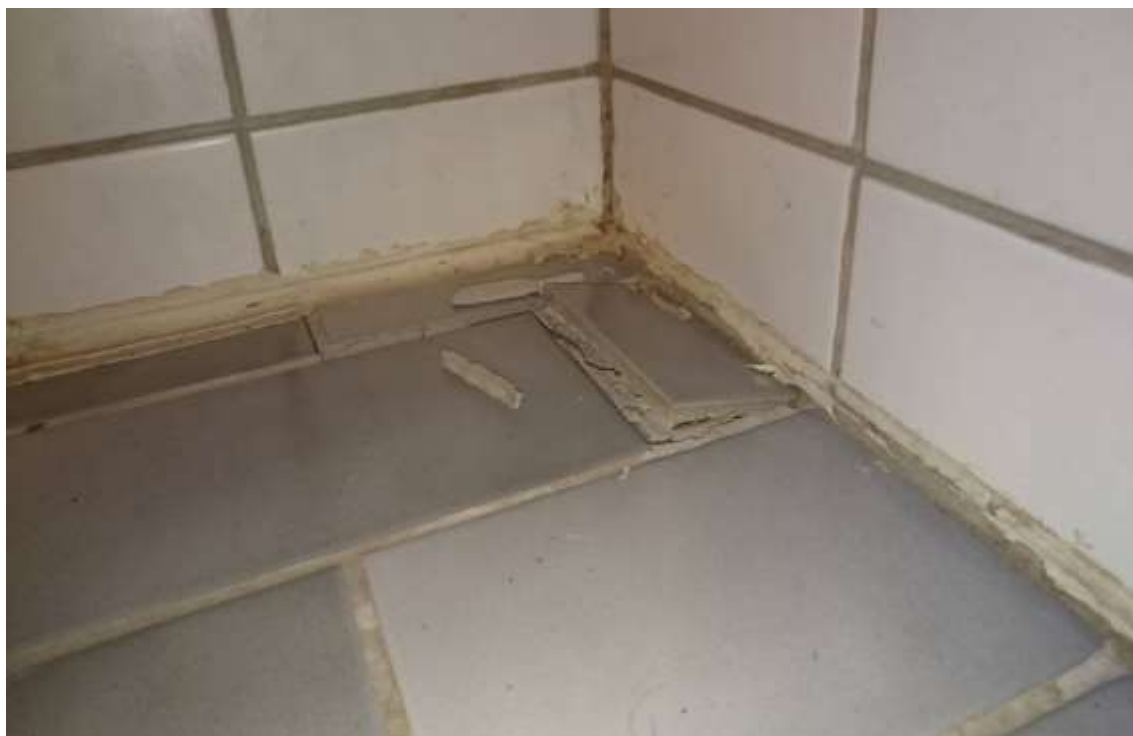
Suihkun ympäristössä ei havaittu irtonaisia laattoja, mutta vastakkaisessa kulmauksessa havaittiin lattialaatoituksen irtoamista noin 30cmx30cm alueella (kuva 2). Syynä saattaa olla lattian alla kulkeva korvausilmaputki puukiukaalle. Lattian ja seinän alue on kylmä tällä alueella (kylmäsilta) ja aiemmin kulmauksessa on pidetty kaappia.

Kuva 2. Lattialaatoitus on päässyt irtoilemaan alustastaan

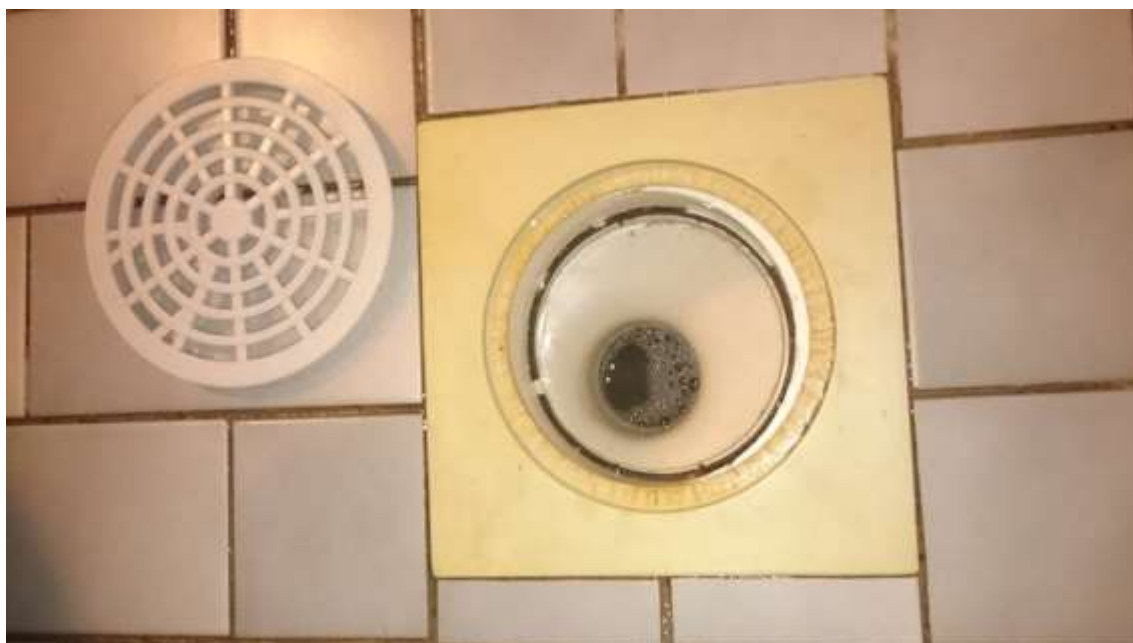
Lattiakaivon rakenteen vuoksi vesieristyksen ja kaivon liitoskohtaa on vaikea tutkia ja todeta sen vedenpitävyys. Kaivo näyttää ulospäin ehjältä ja vesilukko sekä liitokset ovat ehjät (kuva 3).

Kuva 3. Kylpyhuoneen lattiakaivo.

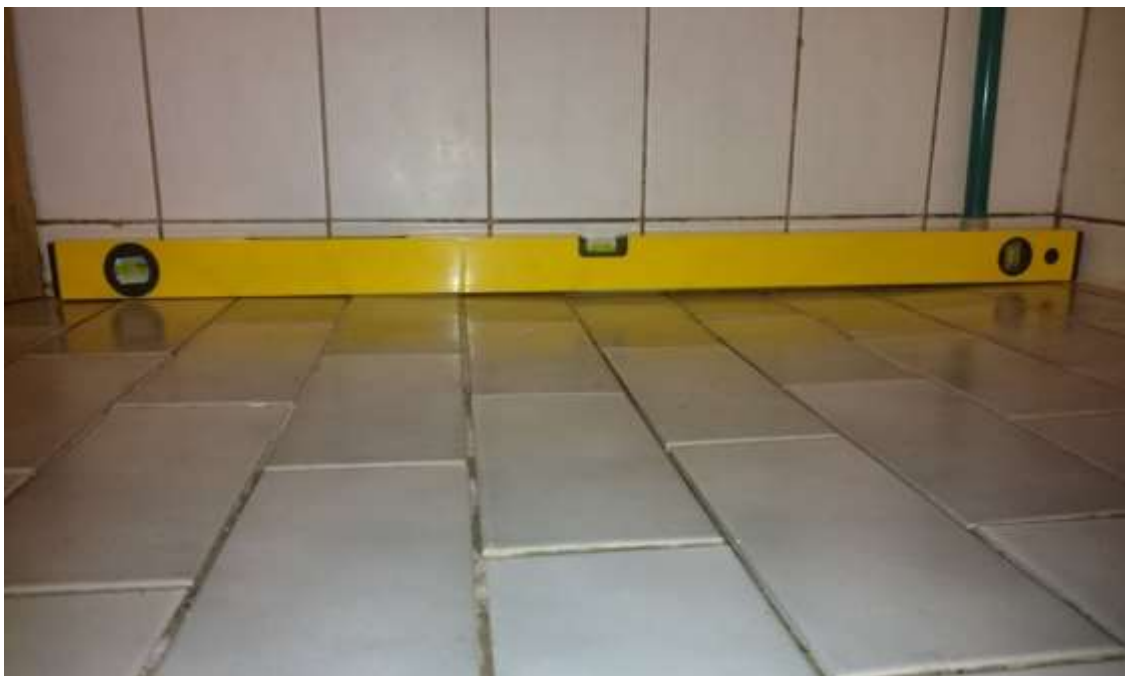
Lattian kallistukset ovat kunnossa suihkun kohdalla kohti lattiakaivoa, mutta lattian kallistuksissa on pientä aaltomaisuutta useammassa kohdassa (kuvat 4 ja 5).

Kuva 4. Suihkun alapuolella lattia on epätasainen.

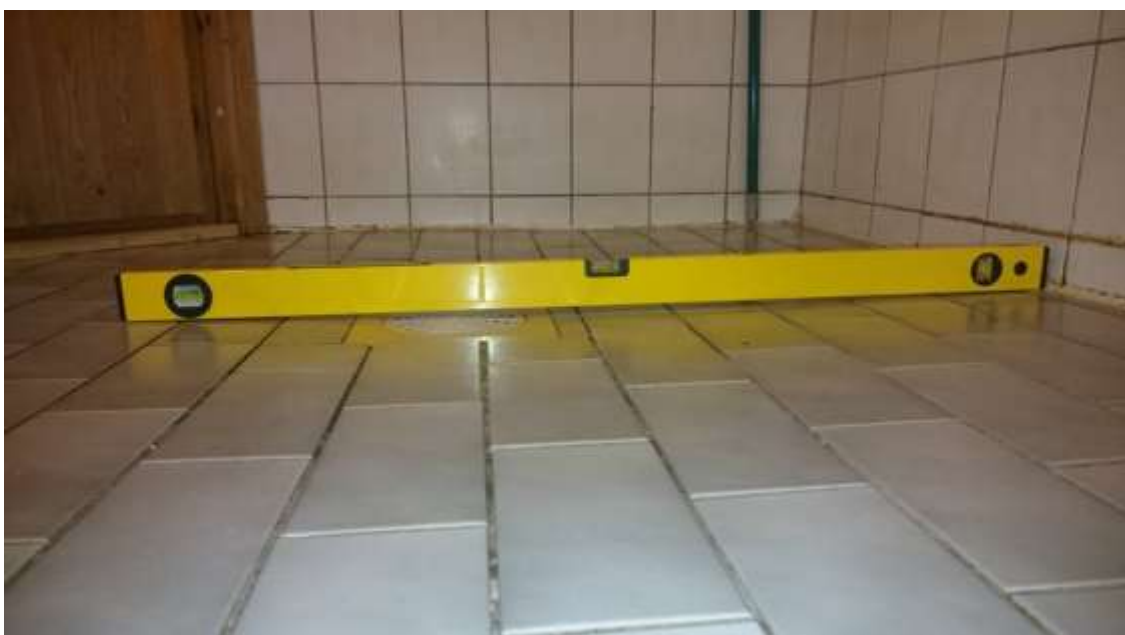
Kuva 5. Kallistus lattiakaivoon päin on riittävä,  $>1:100$  (Rakentamismääräyskoelma C2 kohta 7.3.1.2).

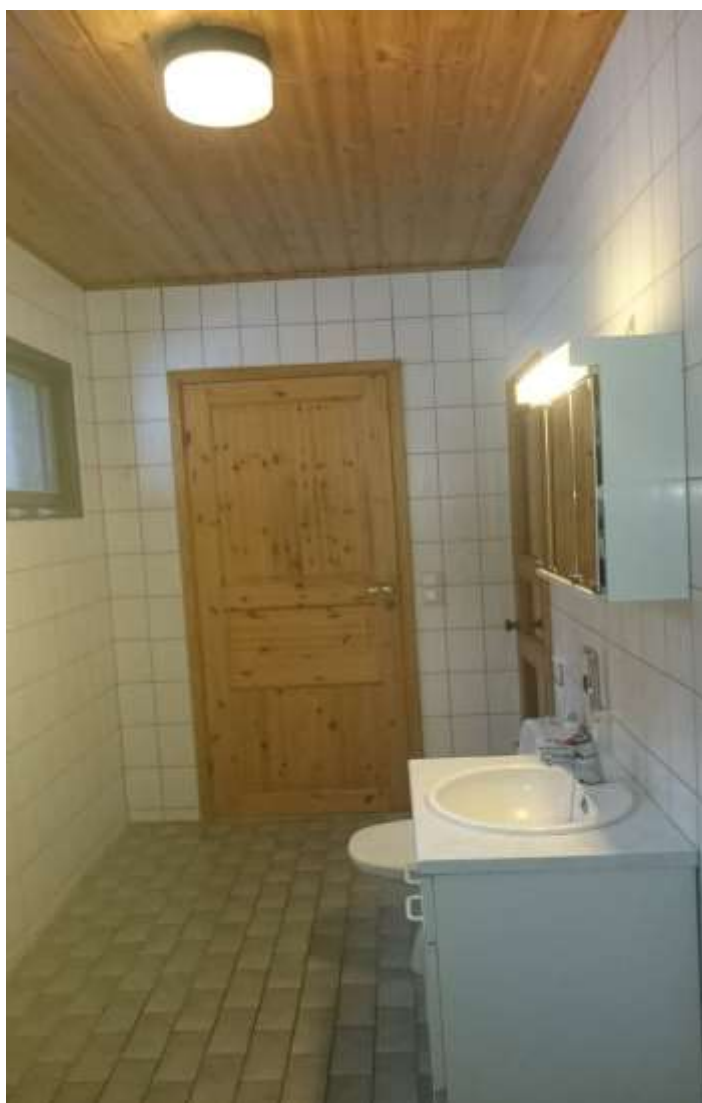
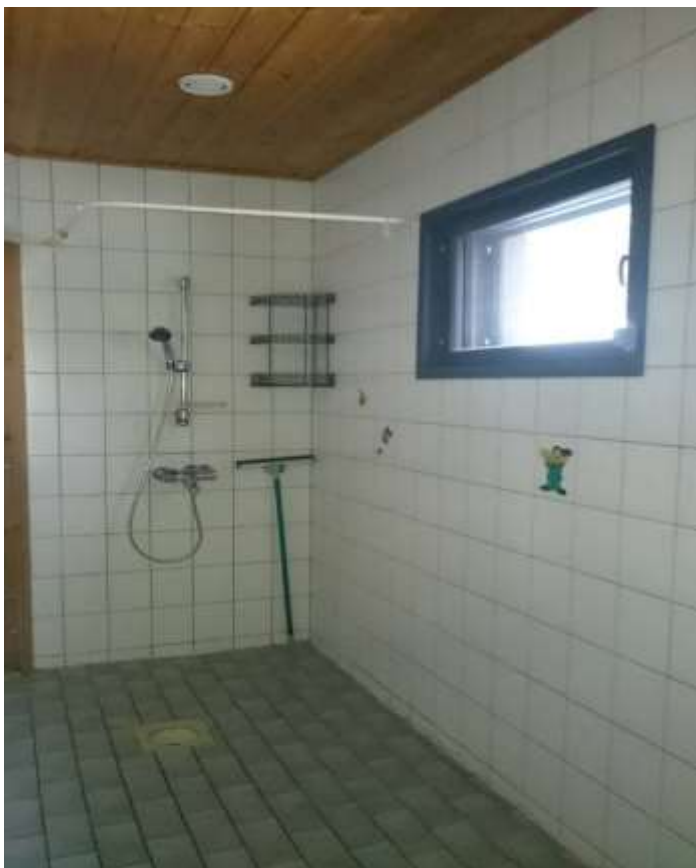
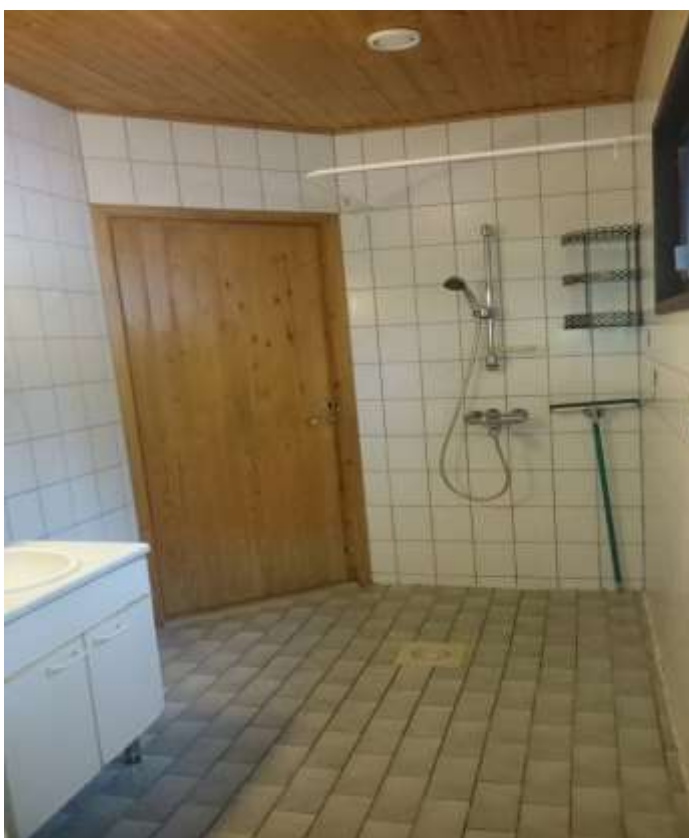
Katto on puupaneloitu eikä sen kunnossa ole moitittavaa, tosin paneelien yläosien tuuletus on tukittu listoituksella, joten se ei juuri pääse tuulettumaan (kuvat 6, 7 ja 8). Listoitusta tulisi välttää märkätiloissa varmistaen näin paneelien yläosan tuulettumisen.

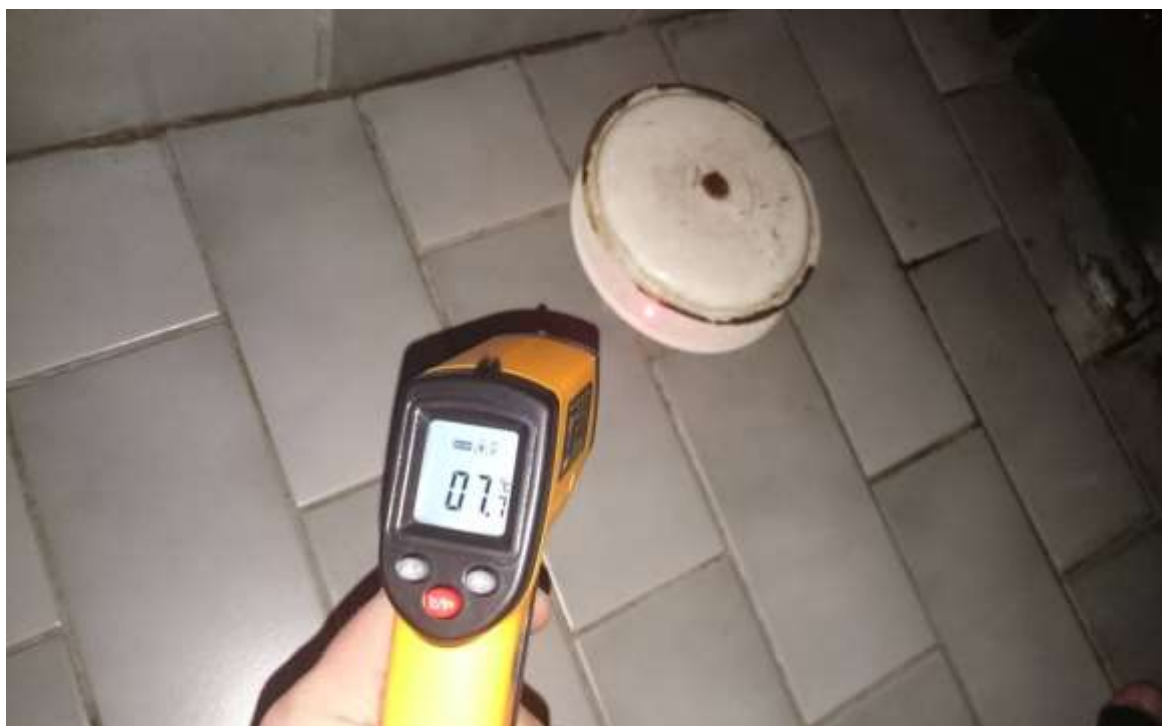
Pesuhuoneen korvausilma tulee saunan puolella olevasta puukiukaan korvausilmaputkesta (kuva 10), ilman virraten saunan oven alta (kuva 26). Muissa ovis- sa ei ole kyseistä tarkoitusta varten tarkoitettuja rakoja. Ovien lattiakynnykset ovat puusta ja ne ovat alttiita kosteudelle. Oven karmeissa on myös havaittavissa elämisen merkkejä/rakoja (kuva 8).

Kuva 10. Ulkoa virtaa kylmää ja raitista korvausilmaa kiukaalle.

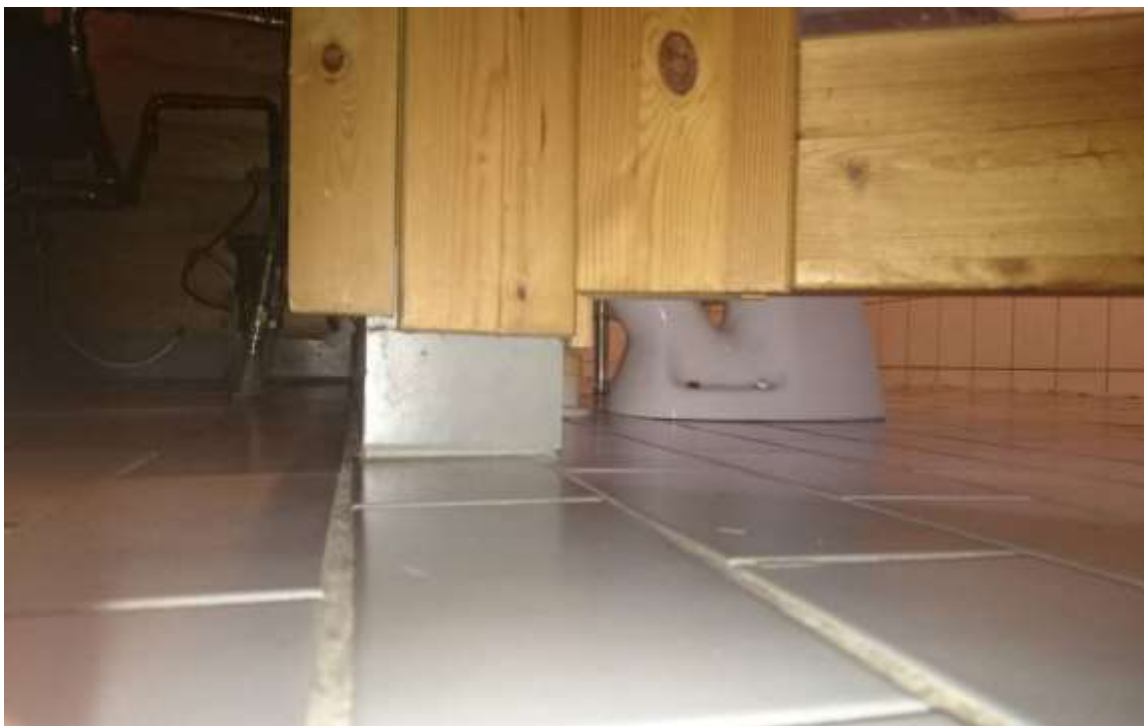
Seinälaatoituksen saumat ovat halkeilleet pahoin lattian alareunassa suihkun luona, kosteutta on voinut päästä rakenteiden sisään, jos vedeneristeet ovat hajooneet myös seinän elämisen seurauksena. Pesuhuoneen märkätilat ovat puurunkoisia ja levytettyjä joten niissä piilee riskejä, etenkin pesuhuoneen ja saunan välinen seinä jossa on luultavasti molemminpuolinen tiivispinta ilman tuuletusrakoa ja seinän alaohjauspuu lähtee betonilaatan tasolta, välissä ainoastaan kosteuskatko (kuva 11). Laatan päällä tulisi olla ainakin yhden tiilen paksuinen ylös nosto, jolla vältetään kosteuden nousua alaohjauspuuhun betonilattasta.

Kuva 11. Saunan ja kylpyhuoneen välinen seinä. Seinän alaohjauspuu lähtee betonilattian tasolta.

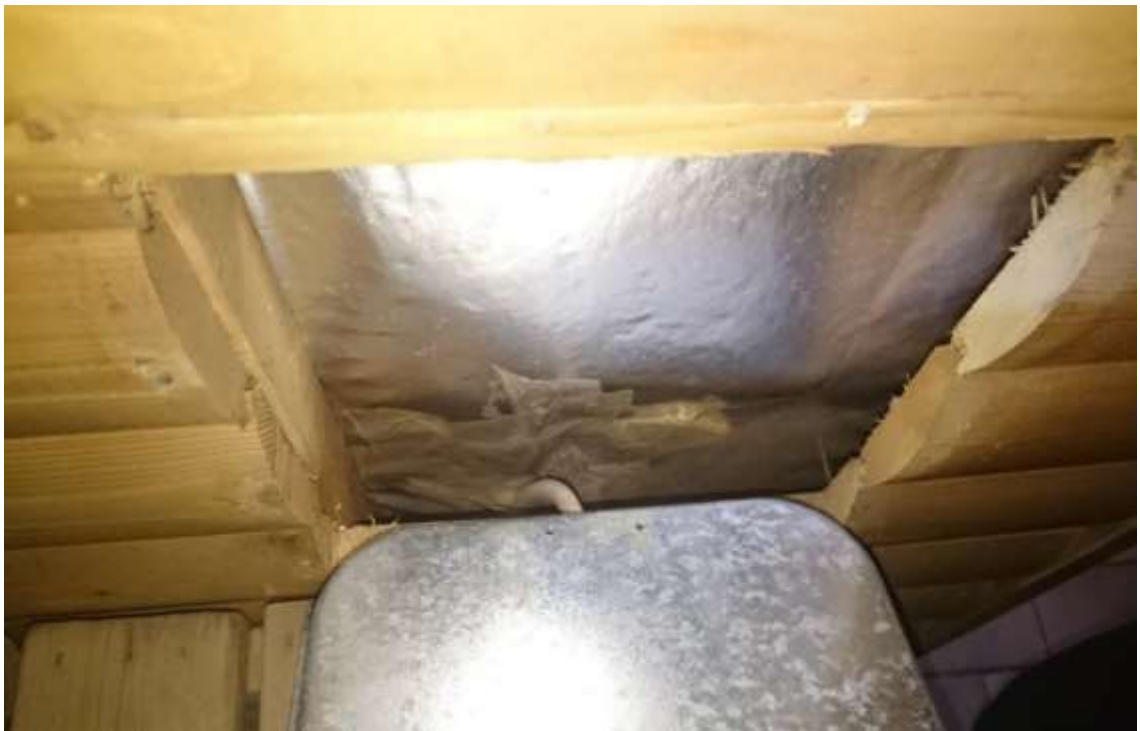
Paneloinnin taustalla on riittävä noin 35mm tuuletusrako ja alumiinipaperi (kuva 12). Seinärakenne saunan ja kylpyhuoneen välillä on kuitenkin mahdollinen riskirakenne kahden tiiviin pinnan vuoksi (alumiinipaperi ja toisella puolen vedeneriste ilman tuulettuvaa väliä).

Kuva 12. Alumiinipaperi on asennettu paneloinnin taakse ja tuuletusväli on riittävä.

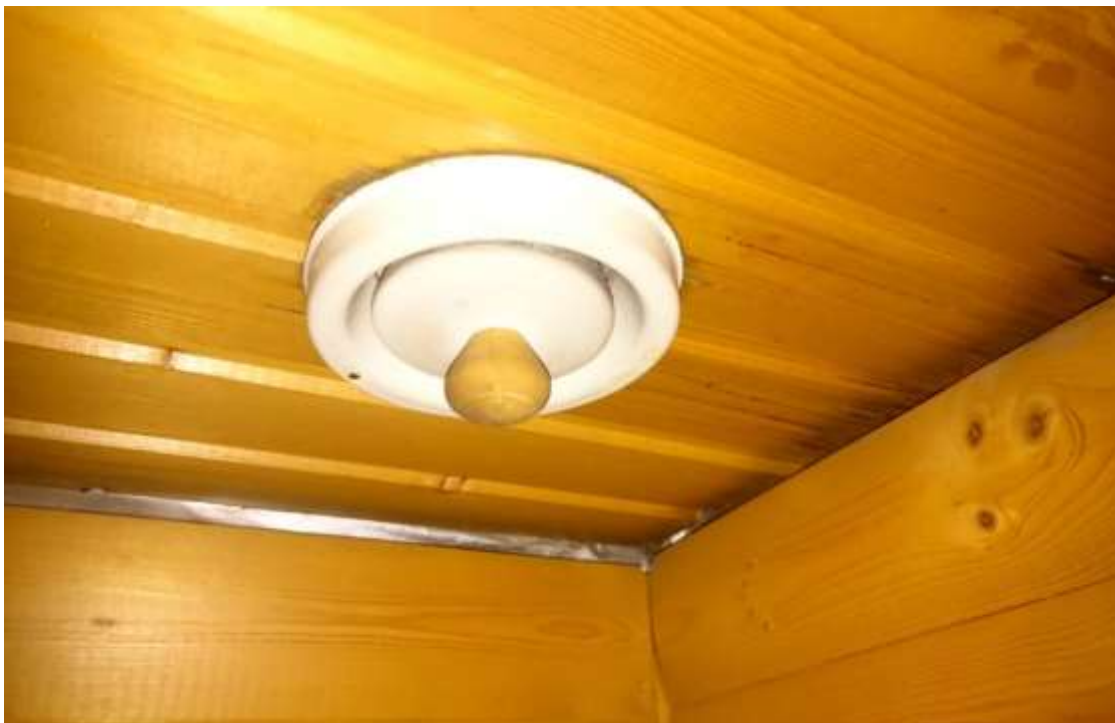
Kattopaneloinnissa havaittavissa kosteusjälkiä, jotka luultavasti johtuvat viemärintuuletusputken puutteellisesta eristämisestä ja siitä muodostuvasta kosteudesta (kondenssivesi) (kuva 13). Kattopanelointi on muuten kunnossa.

Kuva 13. Saunan poistoilmaventtiilin oikealla puolella havaittavissa kosteutta, joka on peräisin yläpohjan puolelta tulleesta vuotovedestä.

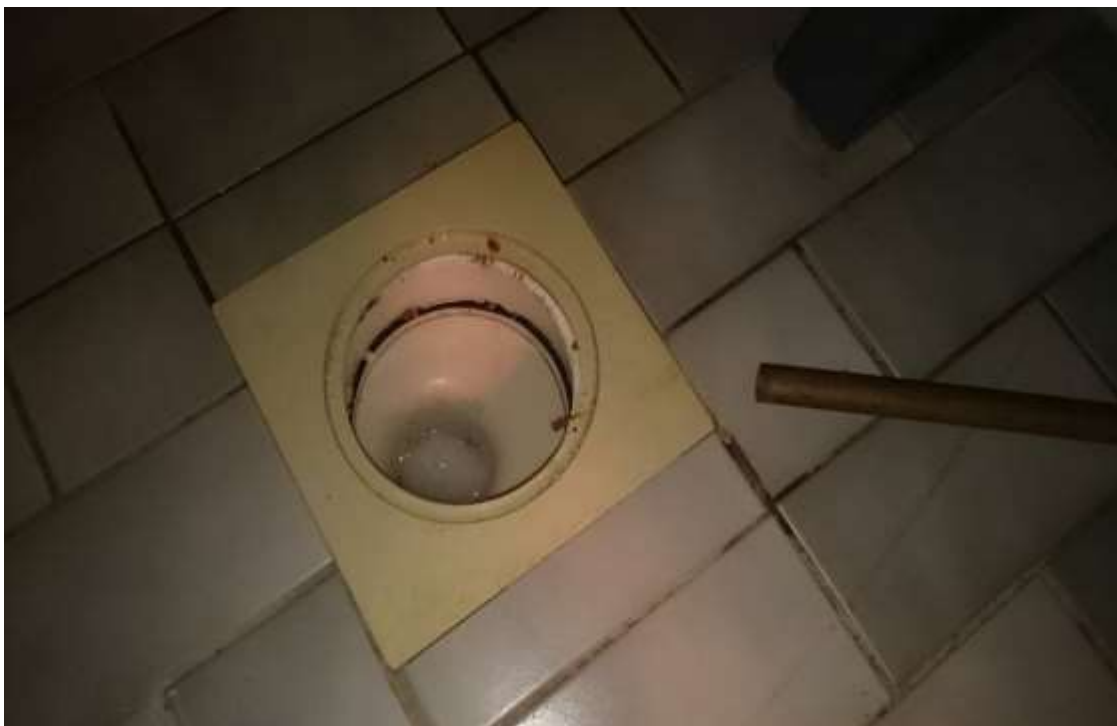
Lattiakaivo on samanlainen kuin pesuhuoneessa eli vesilukollinen. Viemärinhaluja ei ole, koska vesi pysyy vesilukossa eikä ehdi haihtua pois (kuva 14).

Kuva 14. Saunan lattiakaivo.

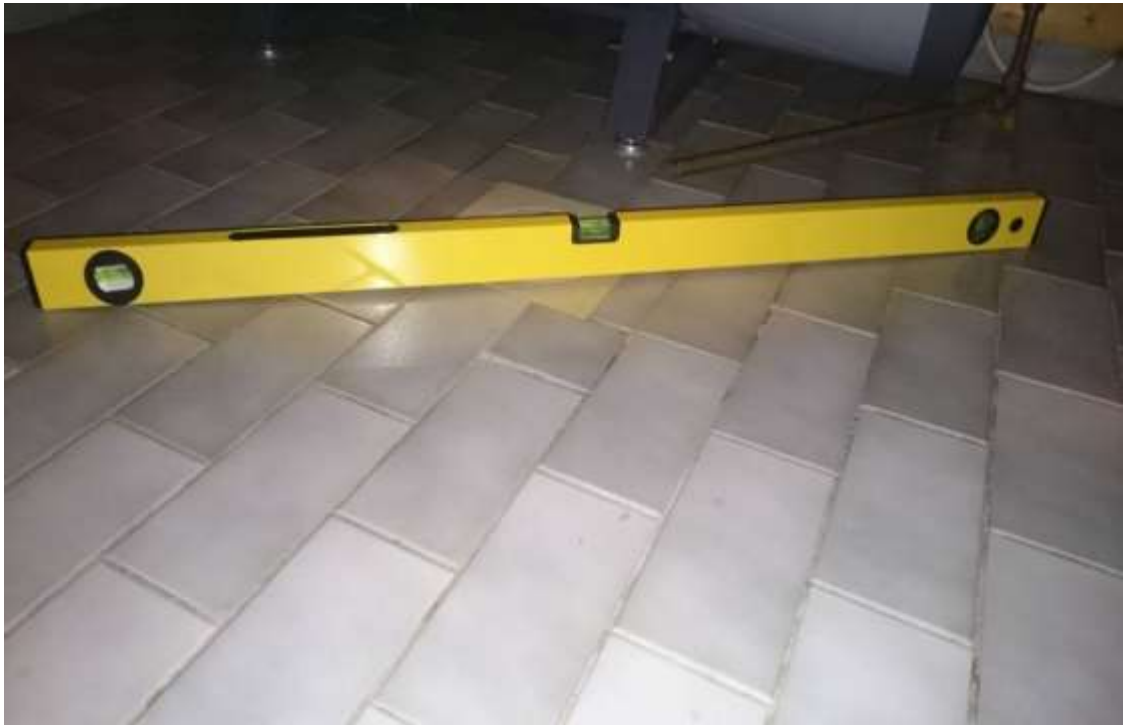
Lattian kallistukset ovat riittävät kaivoa kohti paitsi kiukaan alla, jossa kallistuksia ei juuri ole. Kuuma kiuas tosin kuivattaa alustan melko hyvin (kuva 15).

Kuva 15. Kallistukset ovat riittävät lattiakaivoa kohti lattiakaivon ympärillä saunassa.

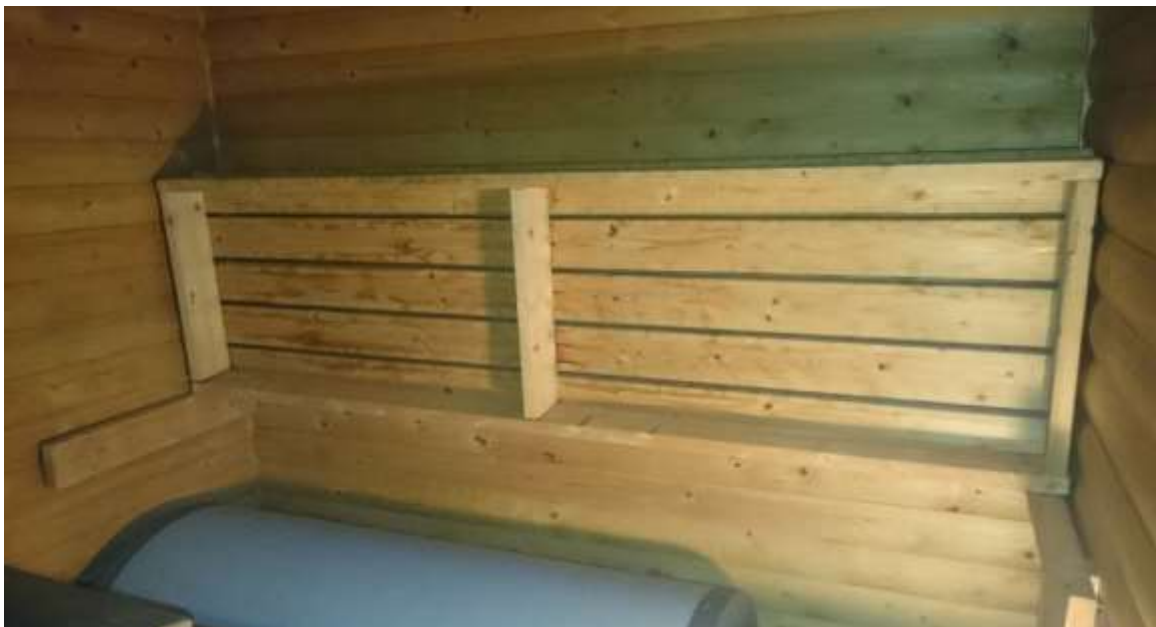
Lauteiden alapuoli on alkanut kärsimään kosteudesta (kuva 16). Lauteiden kiinnitys on tukeva ja suojaetäisyydet on riittävät.

Kuva 16. Saunan lauteiden alaosassa on havaittavissa saunomisen jälkiä. Lau-  
teen kannakkeet on tukevasti kiinnitetty seinään.

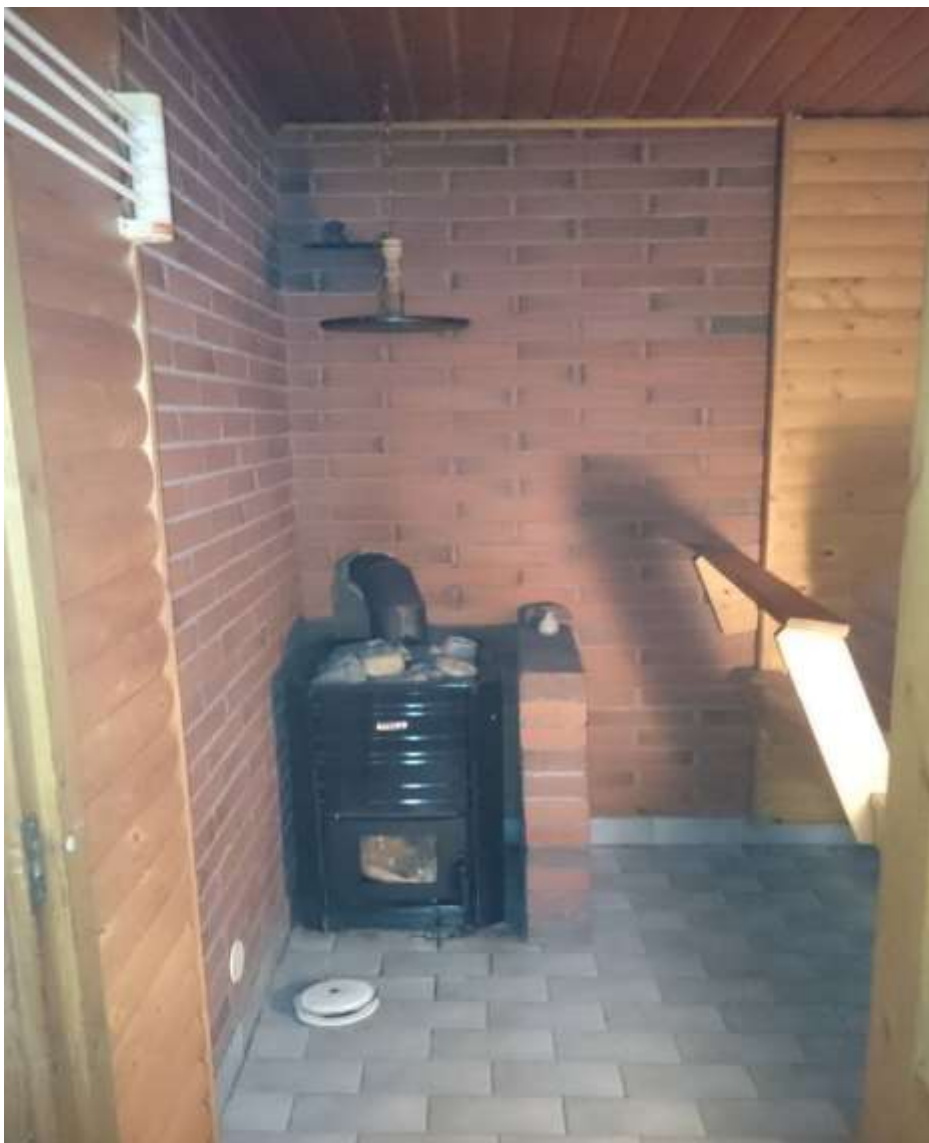
Saunassa on puukiuas ja varaus sähkökiukaalle. Kiuas sijaitsee nurkkauksessa joka on palamatonta materiaalia(tiiliseinä) ja sivuun on myös tehty tiilimuurauksella ns. palomuuuri (kuva 17).

Kuva 17. Kiukaan suojaetäisyydet ovat riittävät.

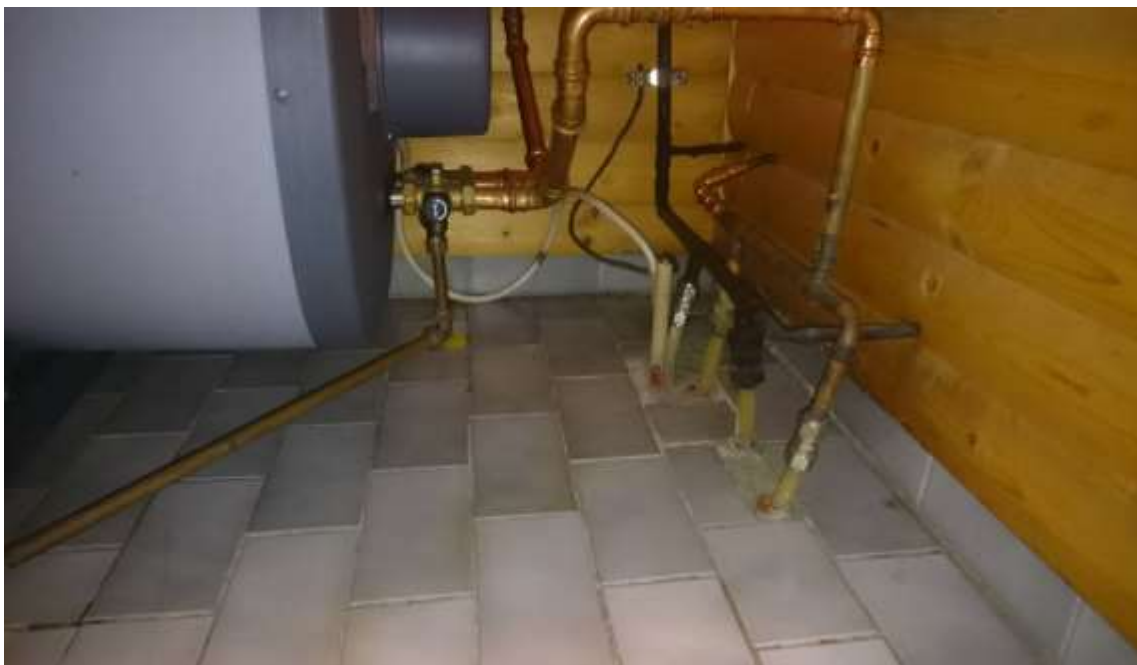
Viemärin tuuletusputki kulkee pesuhuoneen ja saunan välisen seinän sisällä ja se on luultavasti aiheuttanut puutteellisella eristyksellään kondenssiveden muodostumista rakenteeseen. Lämminvesivaraajan läheisyydessä olevat vesijohtojen läpiviennit lattiassa ovat suojaputkessa, mutta suojaputkien tulisi jatkua pidemmälle, ettei esim. tulviva vesi pääsisi suojaputken sisään (kuva 18).

Kuva 18. Lämminvesivaraajan luona ovat myös vesiputket, jotka nousevat suoraan lattiasta, joka on nykymääräysten vastainen ratkaisu.

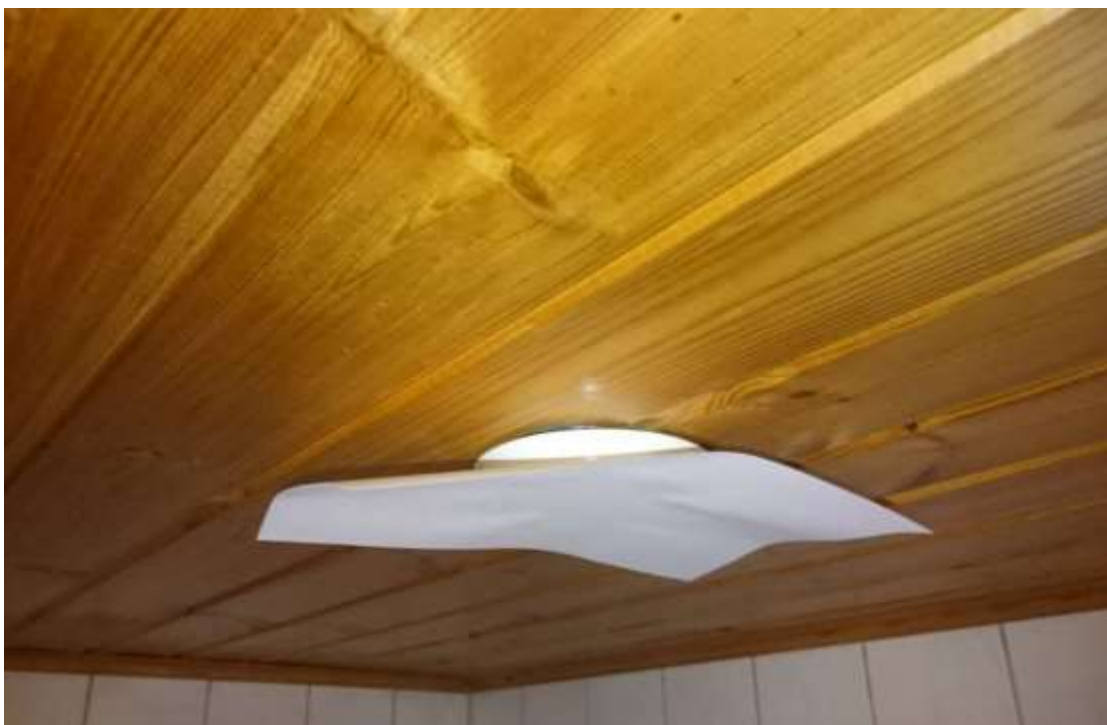
Poistoilmaventtiilien toiminta testattiin (A4 tulostuspaperilla) ja sen toiminta todettiin toimivaksi jo poistoilmaimurin 1 asetuksella (3 eri tehoa) (kuva 19). Poistoilmakanavien nuohousta suositellaan, koska sitä ei ole tehty rakennuksen olemassaolon aikana ja nuohous suositellaan tehtäväksi noin 10 vuoden välein ja samalla on hyvä mitata ja säätää ilmanvaihtojärjestelmä.

Kuva 19. Ilmanpoisto on toimiva, sillä paperi jää roikkumaan korvausilmaventtiin jo poistoilmaimurin 1. asennossa.

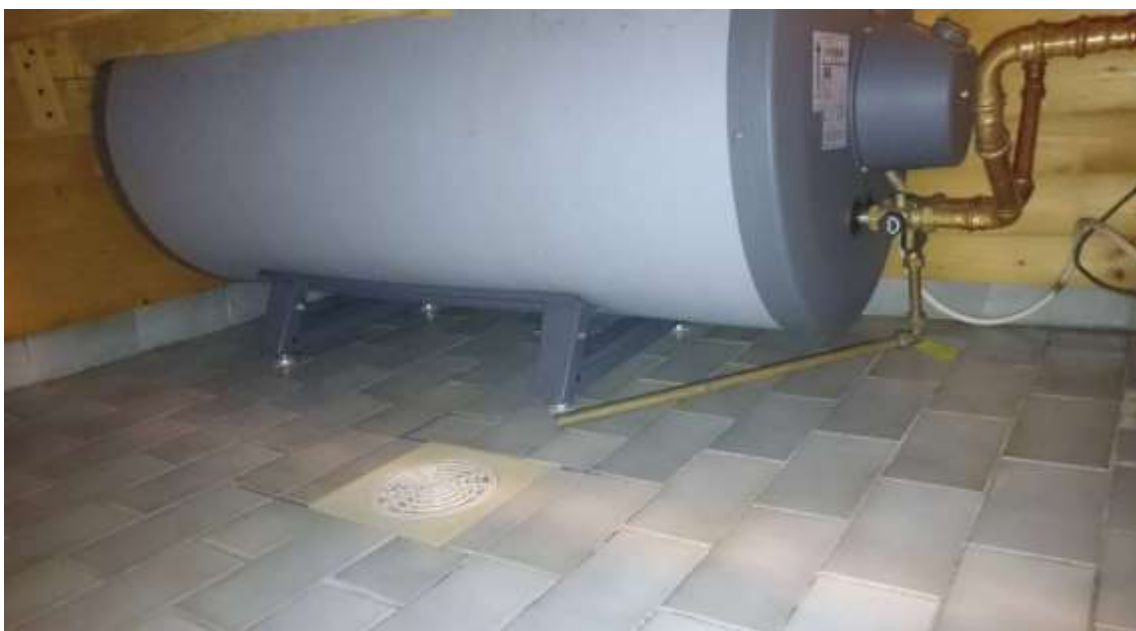
Kuva 24. Lauteiden alla sijaitsee lämminvesivaraaja.
