**RINTAMAMIESTALON JULKISIVUN KUNTOARVIO JA LÄMPÖ-
KUVAUS**

Veli-Matti Mikkola
Opinnäytetyö
Kevät 2016
Rakennustekniikan koulutusohjelma
Oulun ammattikorkeakoulu

Title of thesis: Façade Condition Assessment and Thermal Imaging of Veteran House

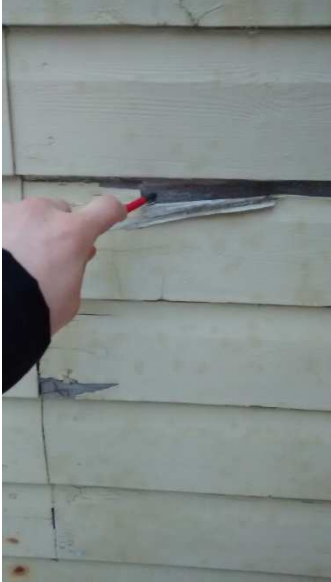
Julkisivun kuntoarvio aloitettiin silmämääräisellä tarkastelulla. Talon julkisivuna on vaakaan kiinnitetty ulkoverhouspaneeli, joka on maalattu lateksipohjaisella maalilla. Maalipinta hilseili paljon ja irtoili seinistä isoina liuskeina hyvin helposti. (Kuva 2.) Julkisivuverhoilu oli naulattu suoraan kiinni verhoilun takana olevaan

vinolaudoitukseen ja väliin ei ole jätetty tuuletusrakoa. Tuuletusraon puuttuminen on aiheuttanut tai ainakin vahvasti edesauttanut maalin hilseilyä ja irtoilua seinästä.

KUVA 2. Maalipinta irtoaa isoina liuskeina

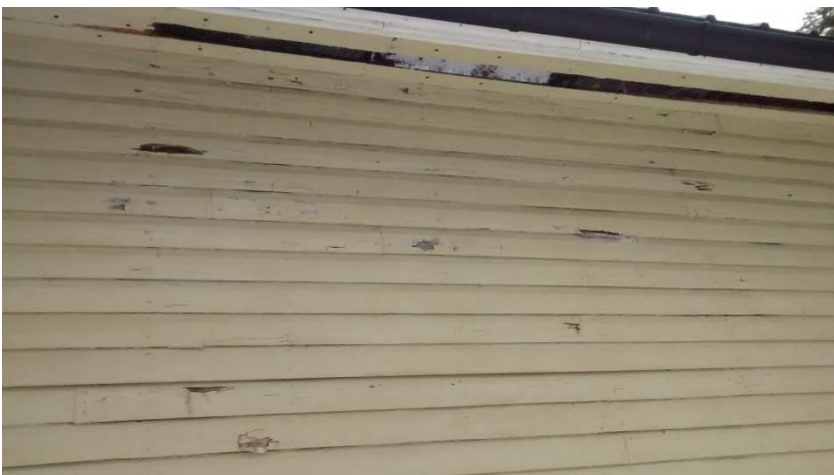
Useassa kohtaa talon julkisivuverhoilussa näkyi myös mekaanisia vaurioita. Ulkoverhouspaneelista oli lohkeillut palasia ja räystääsaluslaudoitus oli paikoittain vaurioitunut. (Kuva 3.) Talon aikaisemmat omistajat olivat ilmeisesti yrittäneet antaa talon julkisivujen maalille jonkinlaista ensiapua lyömällä puukiiloja alimmaisesta ulkoverhouspaneelin ja vinolaudoituksen väliin tuuletusta parantaakseen. Kiilat ovat ajan kuluessa vääntäneet alimmaista paneeliriviä, mikä näkyy useassa kohtaa julkisivun alaosan vääntyilynä ja halkeiluna.

KUVA 3. Julkisivuverhoilussa näkyi myös mekaanisen vaurioiden merkkejä

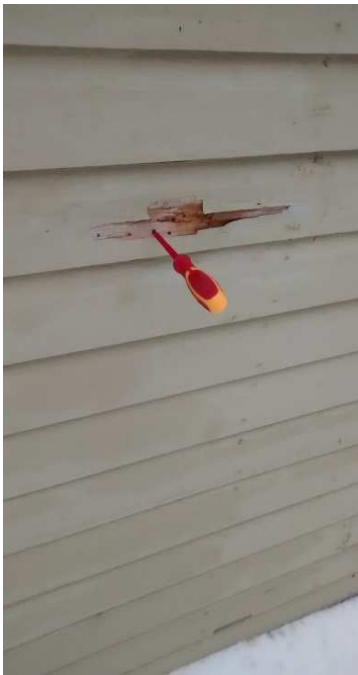
Julkisivuverhoilun kuntoa testattiin naskalilla painelemalla. Painelu suoritettiin useista kohdista ja jokaiselta seinustalta, erityistä huomiota kiinnitettiin sellaisiin kohtiin, jotka silmämääräisesti arvioituna olivat huonokuntoisen näköisiä. Valtaosalla testatuista alueista ulkoverhoilu tuntui rakenteeltaan lujalta ja terveeltä. Muutamissa kohdissa talon takaseinustalla ulkoverhouspaneeli oli niin laho, että naskalin pystyi helposti painamaan läpi paneelista aina vinolaudoitukseen asti. (Kuva 4.)

KUVA 4. talon takaseinällä ulkoverhouspaneeli oli paikoin hyvin lahoa

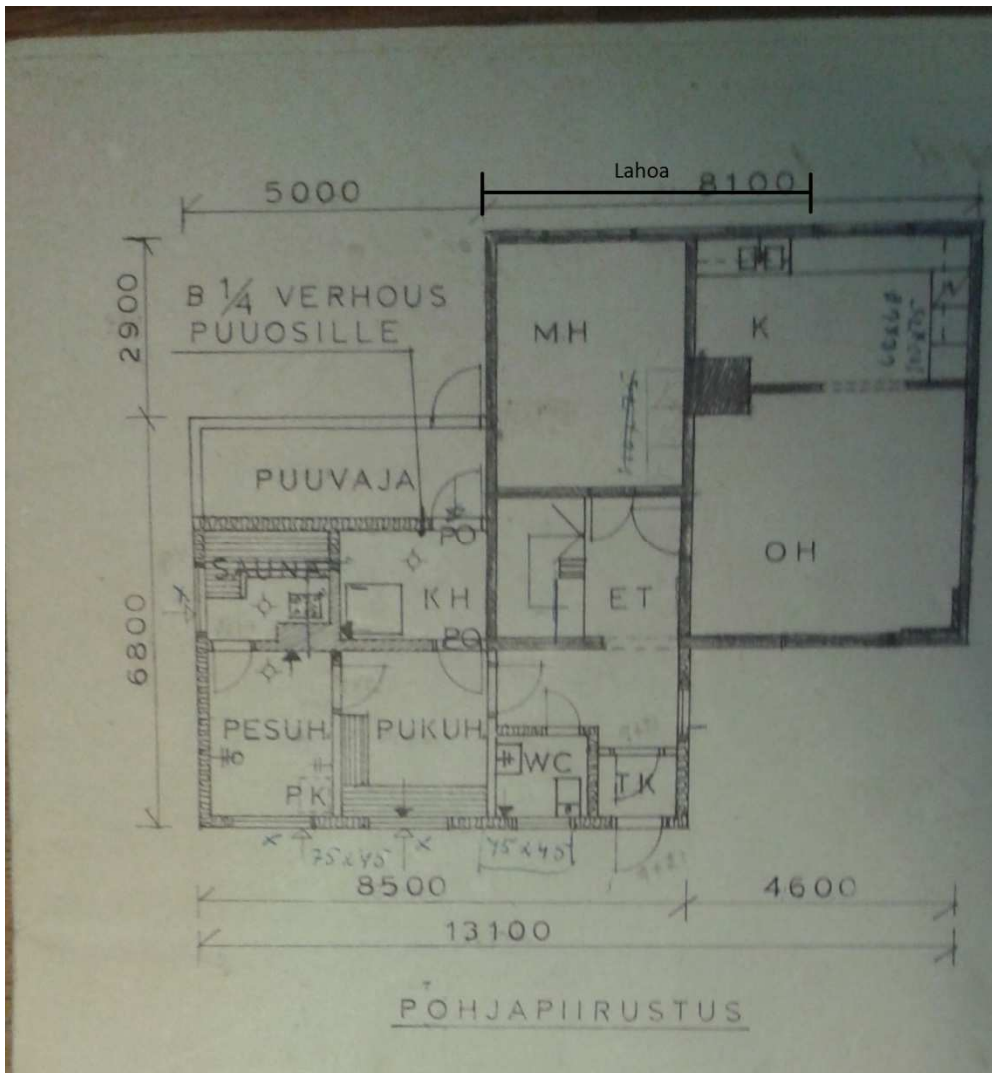
Pahimmat lahovauriot ulkoseinästä löytyvät samalta kohtaa kuin yläkerrassa sattunut tulipalo oli (kuva 5). Tulipalolla ja sen sammutustöillä voi olla yhteys löytyneisiin lahovaurioihin, mutta lopullinen varmuus lahon laajuudesta saadaan vasta, kun ulkoverhouspaneeli puretaan pois.

KUVA 5. Tummallalla merkitty alue, josta ulkoverhouspaneelista löytyi lahoa

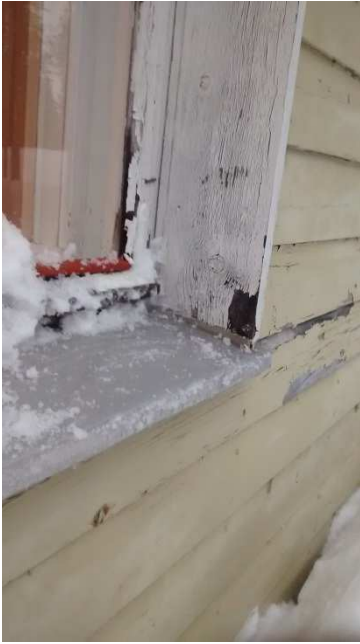
Talon ikkunoiden vesipeltien kaltevuus ei ole riittävä (kuva 6). Liian vaakatasossa olevat vesipellit mahdollistavat sadeveden roiskumisen ikkunan rakenteisiin ja sitä kautta vaurioittavat sen maalipintaa ja lyhentävät ikkunoiden elinikää.

KUVA 6. Ikkunoiden vesipellit ovat liian loivassa kulmassa

Ikkunapelti nostetaan karmia ja muita rajoittavia pintoja vasten vähintään 15 mm. Puukarmiin vesipelti kiinnitetään 150 – 300 mm välein. Kiinnitys tapahtuu 4,2 x 13 mm porakärkiruuveilla ja säänkestävällä elastisella tiivistysmassalla kuvan 3. esittämällä tavalla. Ikkunapellin reuna kiinnitetään vähintään 100 mm etäisyydeltä ikkunapellin reunasta. Vesipelti asennetaan niin, että se ei estä seinärakenteen tuulettumista.

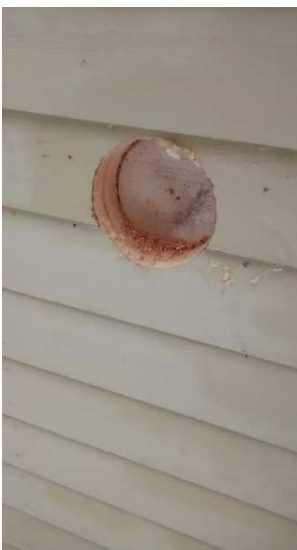
Talon alkuperäisen osan ulkoseinän rakenteen selvittämiseksi ulkoseinään porattiin kooreikä rasiaporalla (kuva 7). Ensimmäinen kooreikä porattiin ulkoapäin runkoon asti. Kooreiän paikka valittiin rakennuksen takaseinustalta eli alueelta, jossa ulkoverhouspaneeli tuntui mahdollisimman tyypilliseltä. Tällä pyrittiin selvittämään, millainen seinärakenteen kunto on valtaosassa ulkoseinistä. Toinen kooreikä porattiin sisäpuolelta runkoon asti. Toisen kooreiän paikka valittiin keittiöstä, koska kooreiän paikka jäisi tulevassa keittiöremontissa piiloon.

KUVA 7. Seinärakenteen selvittämiseksi porattiin kooreikä

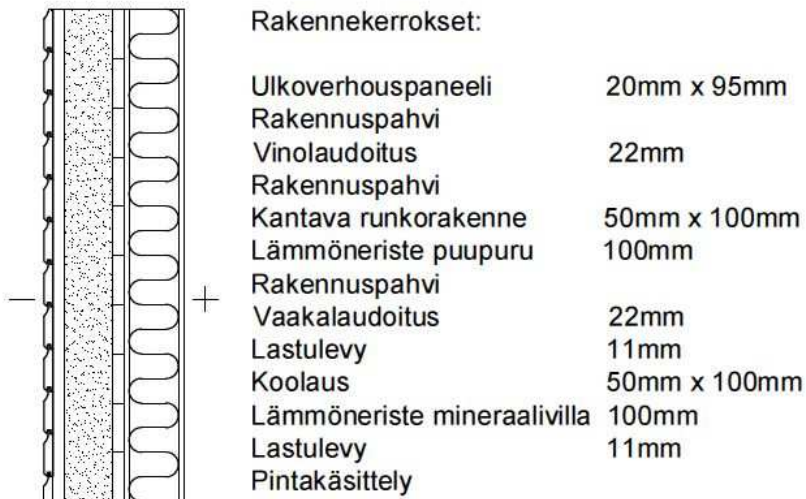
Talon alkuperäisen osan seinärakenteesta ei löytynyt mitään yllättävää. Kyseessä oli perinteinen rintamamiestalon seinärakenne, johon on tehty sisäpuoleinen lisälämmöneristys. (Kuva 8.) Koereikiä tehtäessä kaikki seinänsisäiset materiaalit olivat kuivia ja hyväkuntoisen näköisiä.

KUVA 8. Talon alkuperäisen osan seinärakenne

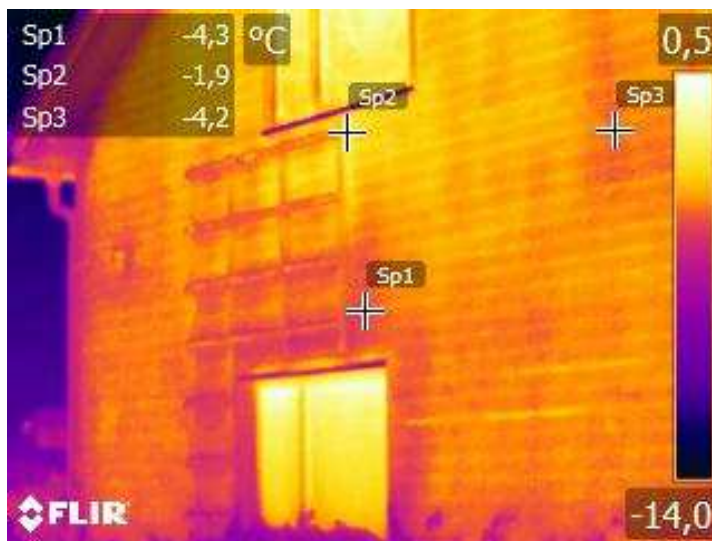
Lämpökuvista selvisi, että rakennuksen ulkoseinän lämmöneriste oli kohtalaisessa kunnossa. Rakennuksen päädyissä olevista makuuhuoneen ikkunoista huomasi, että purueristeet olivat hieman painuneet. Pintalämpötilaan voi osittain vaikuttaa myös varatien kiinnitys julkisivun läpi. (Kuva 13.)

KUVA 13. Olohuoneenseinän lämpökuva

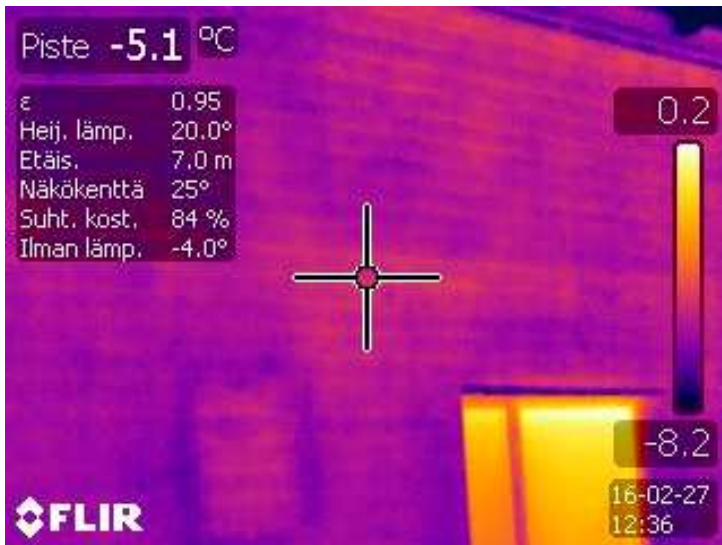
Rakennuksen takaseinällä on lämmöneristeessä havaittavissa epätasaisuutta. Takaseinällä on myös aikaisemmin ollut pieni ikkuna, joka on jälkikäteen poistettu käytöstä ja muutettu seinäpinnaksi. Poistetun ikkunan kohdalla on pientä lämpövuotoa. (Kuva 14.)

KUVA 14. Takaseinän lämpökuva

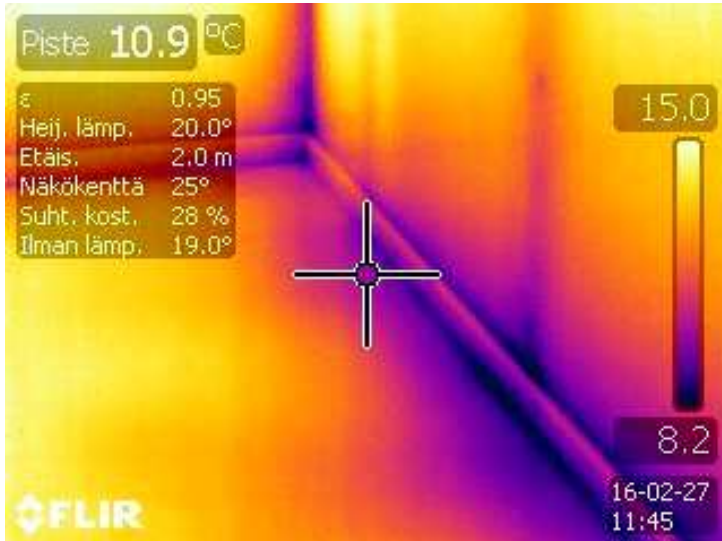
Talon asukkaiden mukaan yläkerran pienemmässä makuuhuoneessa on pakka-
silla havaittavissa vedontunnetta ja lattia tuntuu kylmältä. Makuuhuoneen läm-
pökuvista selvisi, että välipohjan ja ulkoseinän liittymissä on selvää lämpövu-
toa. (Kuva 15.)

KUVA 15. Yläkerran pienemmän makuuhuoneen lämpökuva

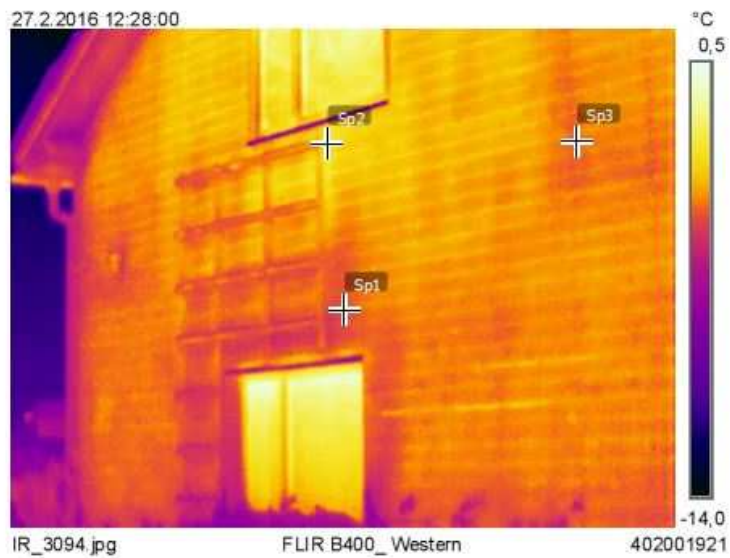
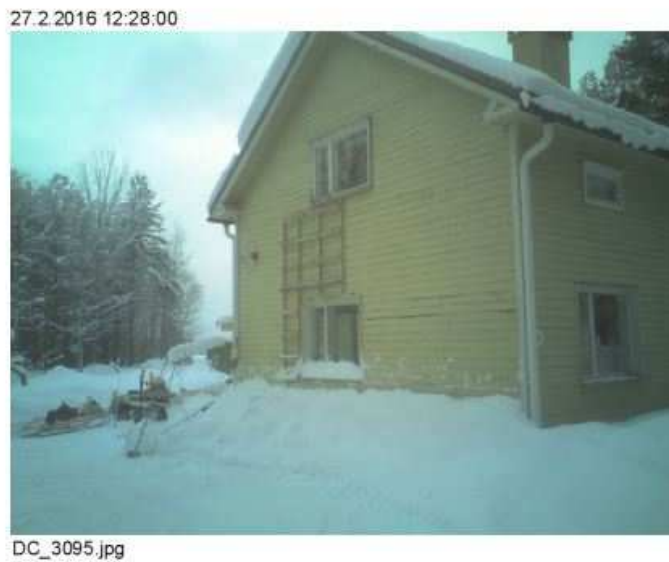
Rakennuksen päätyseinästä huomaa eristeiden painumisen yläkerran ikkunan alapuolella. Myös varatien kinnitys julkisivun läpi voi vaikuttaa seinän pintalämpötilaan.

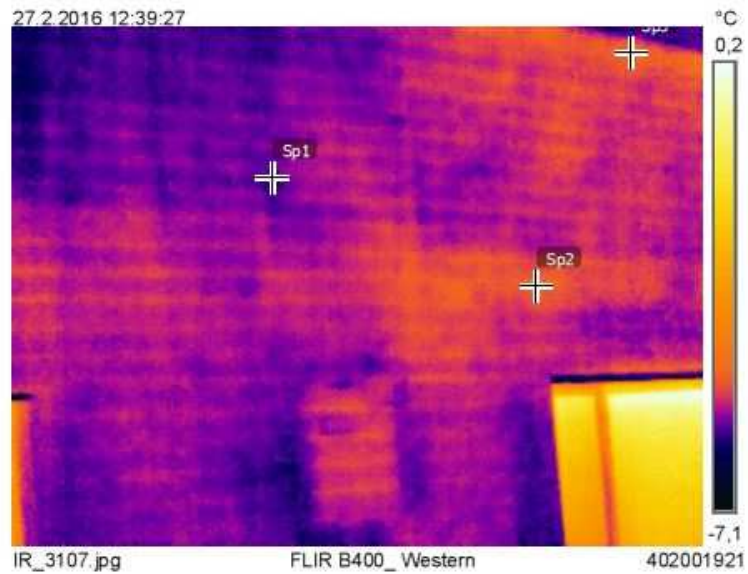
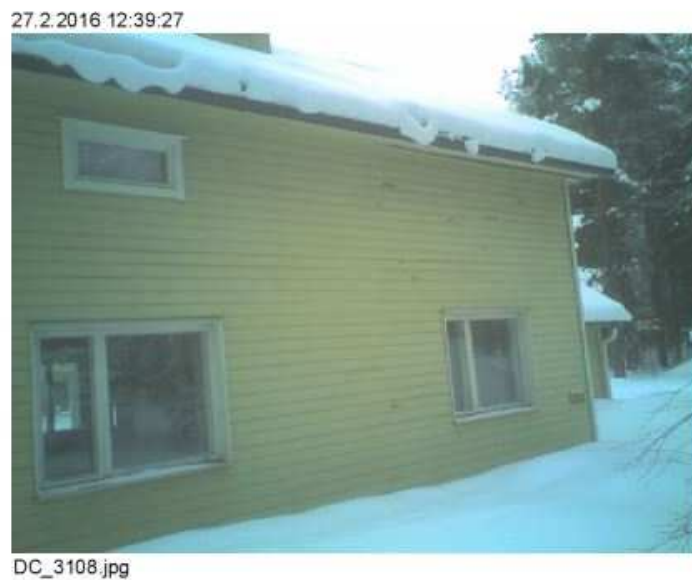
Rakennuksen takaseinällä on havaittavissa pientä lämpötilan epätasaisuutta ja lämpövuotoa yläkerran makuuhuoneen kohdalla.

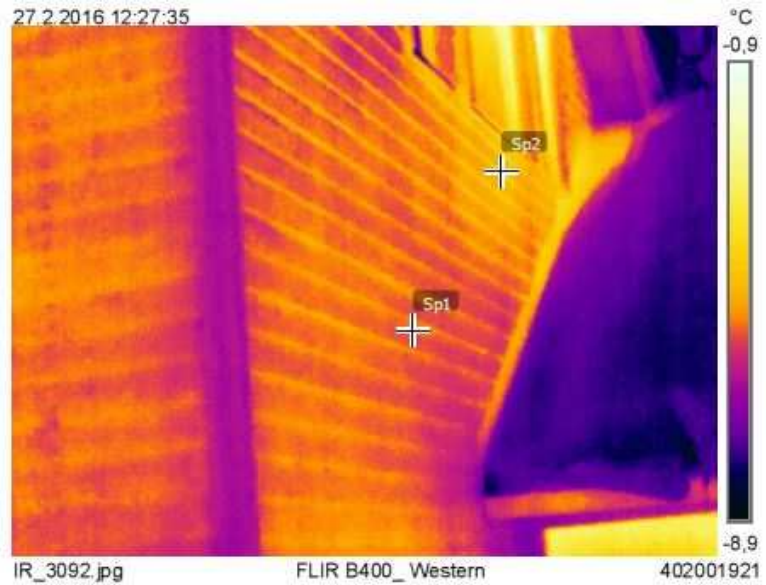
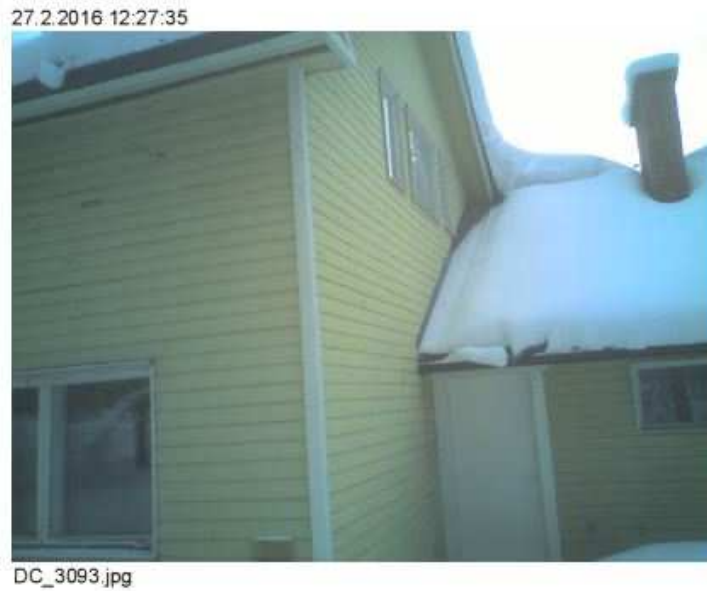
Rakennuksen toisen päädyn päätseinässä on ikkunan alla havaittavissa eriste painumasta johtuvaa lämpövuotoa.

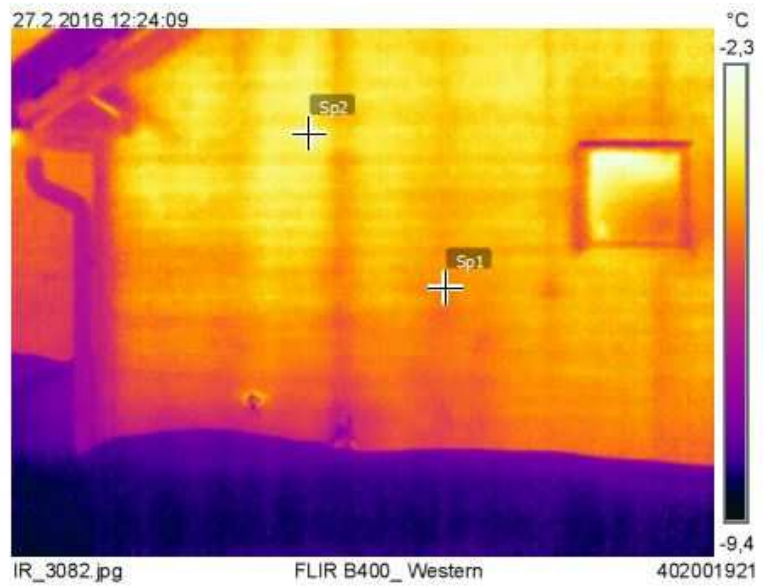
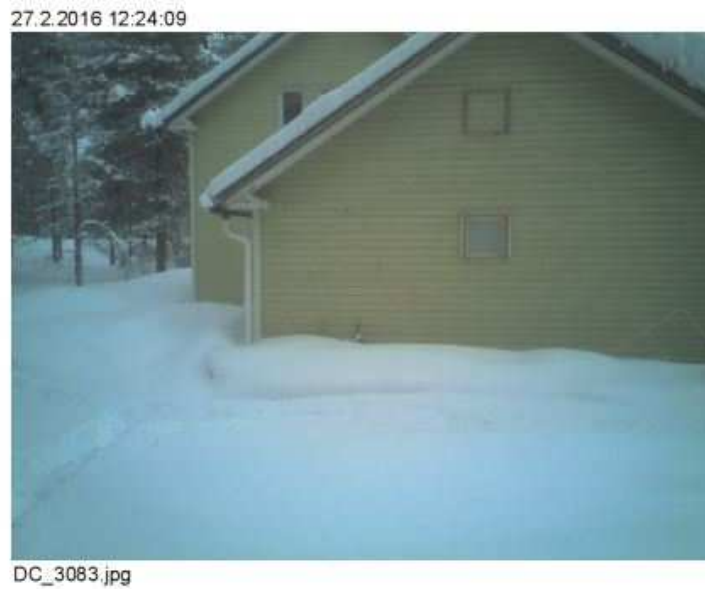
Rakennuksen lisäsiiven päädyn lämpökuvassa pannuhuoneen paikka näkyy ulkoseinän pintalämpötilassa.

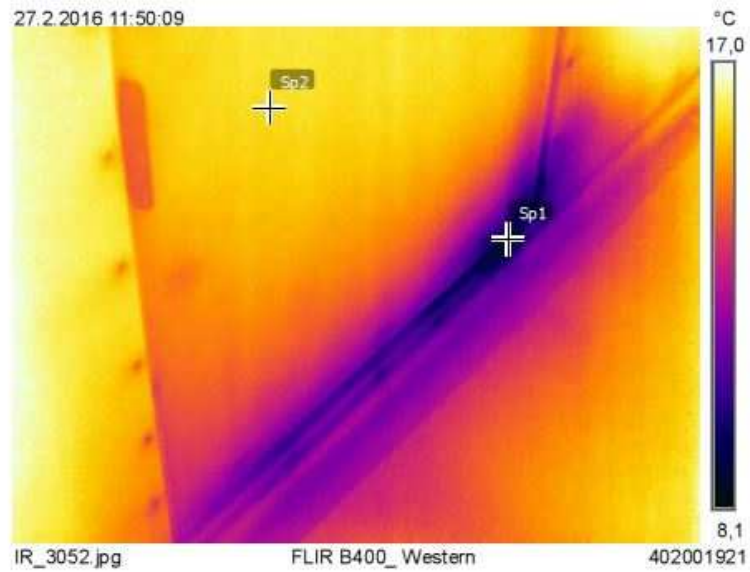
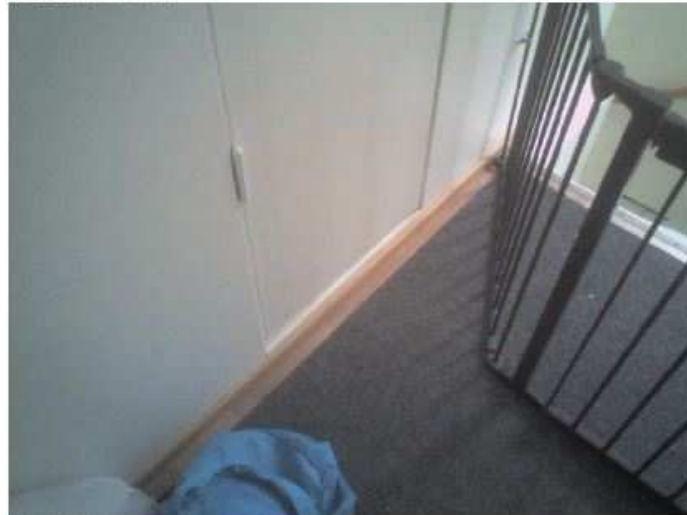
Yläkerran käytävän vinttikomeron ovi

Yläkerran käytävällä olevan kylmän vinttikomeron ovessa ilmavuotoa.
