Adolf von Becker: Ranskalainen kyrassieeri

Teoksen tutkimus, konservointi ja restaurointi

Opinnäytetyö

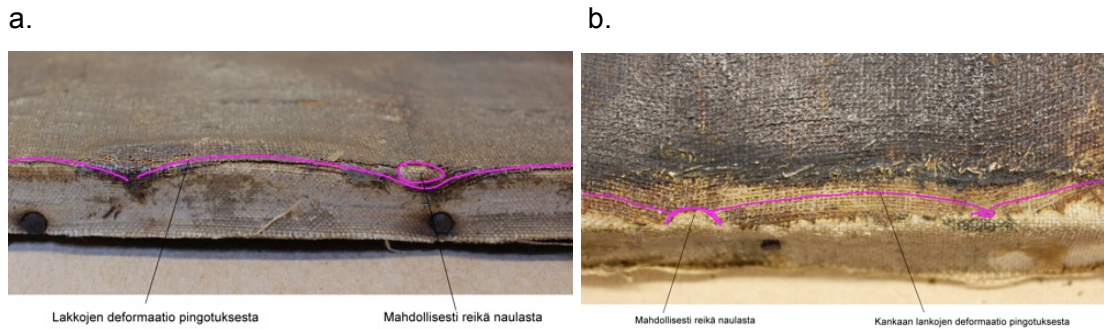
Kuva 9. a. ja b. Lankojen deformaatiot ja naulanreiät alkuperäisestä pingotuksesta maalauksen reunoissa

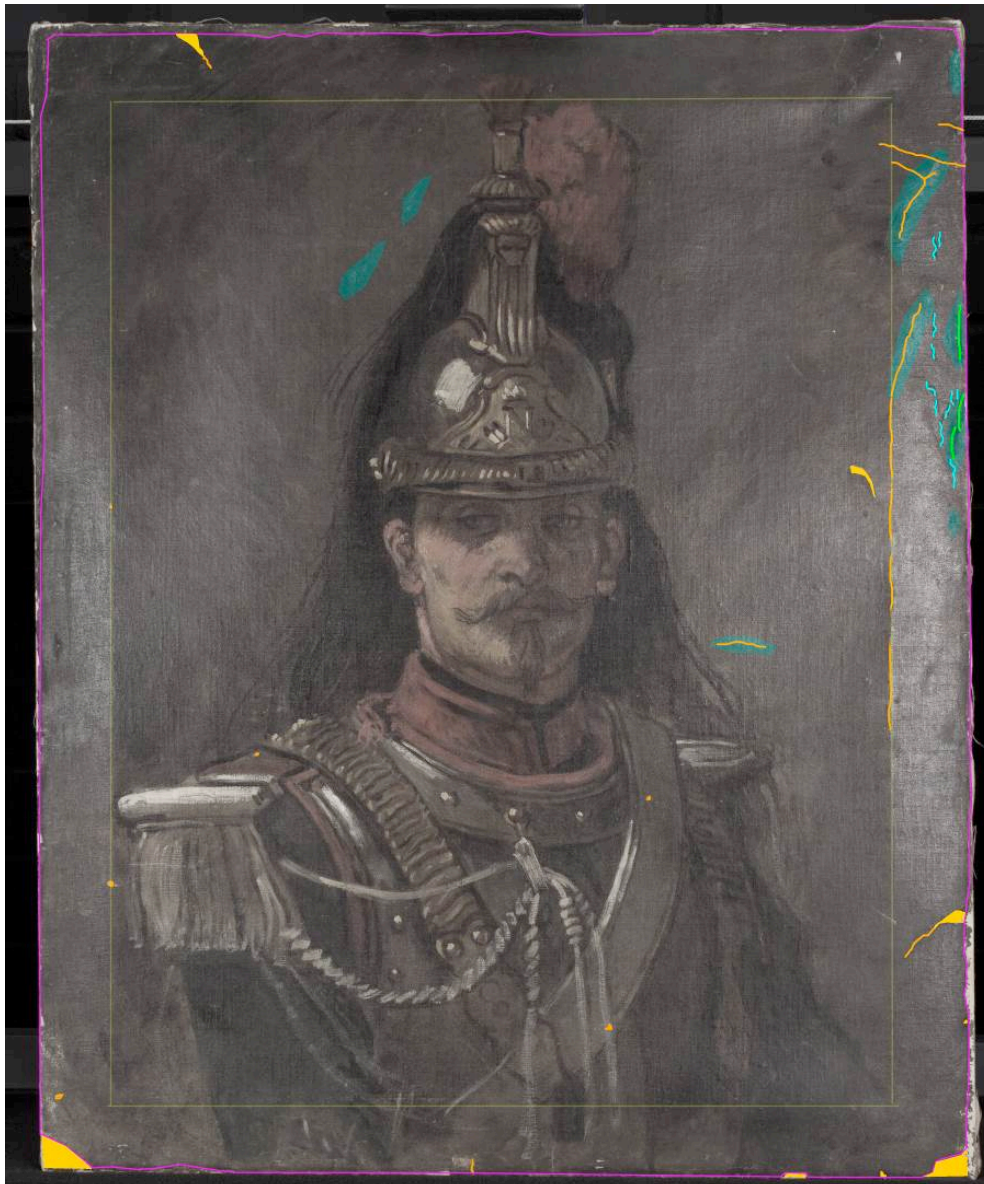
Kuva 10. Vauriokartoitus

Vauriokohdissa ja maalauksen reunoissa näkyvässä oleva maalauskangas vaikutti hyvin hauraalta ja happamalta. Kankaan pingotusreunat on luultavasti poistettu vuorauksen yhteydessä. Sen takia kankaan reunat ovat erittäin epätasaiset, kangas on joissakin paikoissa repeytynyt ja pieniä paloja puuttuu reunoilta. Isoimmat näistä vaurioista ovat yläreunan vasemmalla osassa oleva V:n muotoinen kankaan puutos, oikean reunan yläosassa kaksi diagonaalista repeämää ja oikean reunan alaosassa V:n muotoinen kankaan puutos ja sieltä jatkuva repeämä. Vasen ja oikea alakulma puuttuvat myös. Maalaus on pingotettu kiilakehykseensä vuorauksenkankaan pingotusreunoista rautaisiin käsintehdyin nauloin. Molemmat kankaat ovat löystyneet ja deformoituneet, varsinkin oikeassa yläkulmassa. Maalauksen pinnalle on muodostunut kiilakehyspainauma. Painauman kohdalla, maalauskankaan vasemmalla puolella pohjustus- ja maalikerrokset ovat halkeilleet ja kangas on todennäköisesti repeytynyt. Koska maalauskangas oli vuorattu, ei voinut ennen konservointia sanoa varmuudella, oliko kangas repeytynyt painauman koko pituudelta tai vain sen joistakin kohdista. Alkuperäinen kangas on paikoin irronnut vuorauksenkankaasta. Se on huomattavissa varsinkin reunoilla. Maalauksen yläpuolella, kyrassieerin pään alueen vasemmalla puolella ja oikeaa reunaa pitkin on muodostunut ilmataskuja maalauskankaan ja vuorauksenkankaan väliin. Yläpuolella oikeaa reunaa pitkin on pieniä kankaan ryppyjä, jotka luultavasti johtuvat huolimattomasti suoritetusta vuorauksesta. Kiilakehyspainauman alueella olevan repeämän yläpuolella on toinen noin 9 cm pitkä L:n muotoinen repeämä, joka sijaitsee osittain ilmataskun kohdalla. Pitkän repeämän vasemmalla puolella on kaarevan muotoinen kankaan puutosalue, jonka reunat ovat irronneet vuorauksenkankaasta ja nousseet vähän ylös. Kyrassieerin pään oikealla puolella, teoksen keskiosassa on horisontaalinen noin 4 cm pitkä repeämä. Maalauskankaan joissakin paikoissa on pieniä reikiä, varsinkin maalauksen alapuolella. (Vauriokartoitus Liite 7 ; kuva 10.)

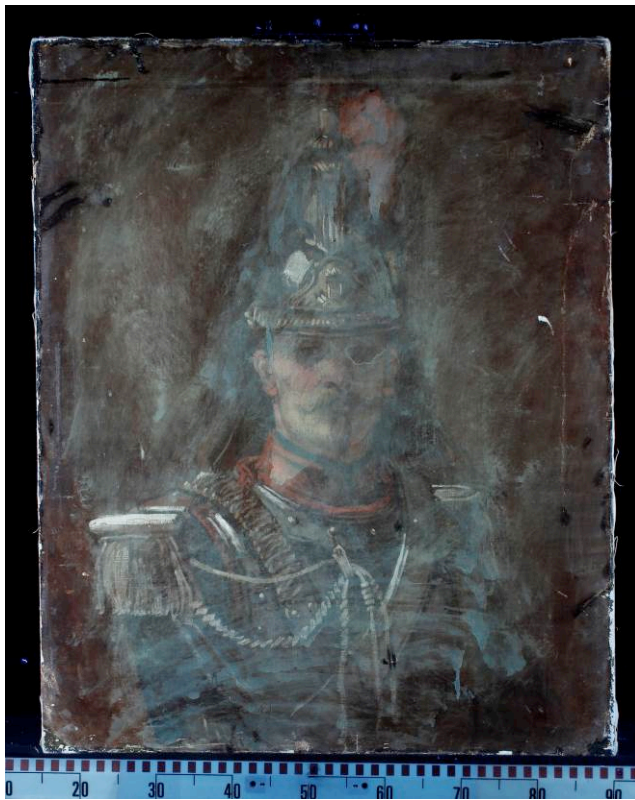
Ultraviolettivalossa lakka fluoresoi vihertävänä, mikä viittaa luonnonhartsilakkaan, mahdollisesti mastiksiin tai kopaalilakkaan, jotka olivat käytetyimmät 1800-luvulla (Carlyle 2001, 241-244; Mayer 1995). Lakkakerros näyttää olevan taiteilijan levittämä. Ultraviolettivalossa näkyy se, että lakka on levitetty erittäin epätasaisesti isoin erisuuntaisin vedoin. (Kuva 16 ja Liite 5.) Lakka on paksuimmillaan hahmon kohdalla, ja siinä näkyy valumajälkiä. Kyrassieerin oikean silmän alueen ympärillä on omituinen valumajälki, joka mahdollisesti viittaa aiempaan lakanpoiston kokeiluun. Teoksen reunojen alueilla lakkakerros on levitetty ohuemmin, ja jotkut alueet näyttävät olevan ilman lakkaa. Taustan alueista otetuissa poikkileikkausnäytteissä näkyy erittäin ohut lakkakerros, joka puuttuu joissakin paikoissa.

Kuva 16. *Ranskalainen kyrassieeri*
- maalaus UV-valossa

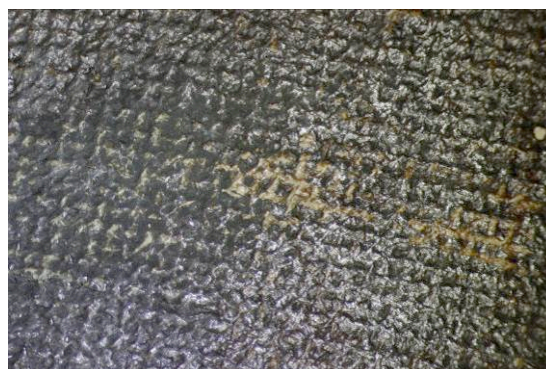
Kuva 36. Kiiltävä alkuperäinen maalipinta paljastui retusointikerroksen alta; oikealla näkyy mattapintaisen retusointimaalin alue, vasemmalla puhdistettu maalipinta. Mikroskooppikuva, 10x suurennos

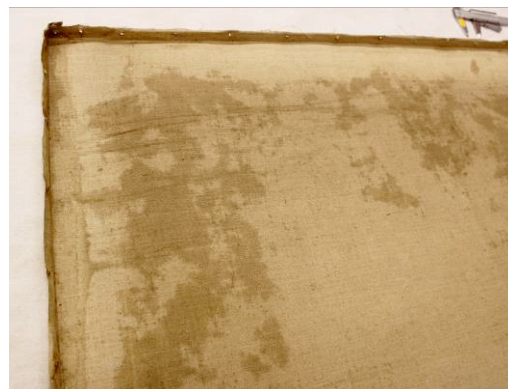
Kuva 41. Vesivaurio vasemman reunan yläosassa

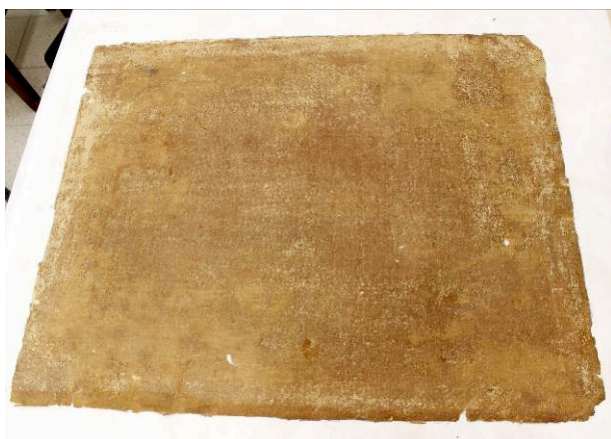
Kun vuoraus kangas poistettiin, alkuperäisen kankaan pintaan jäi paksu ja epätasainen kerros liimaa. Maalauksen taustapuolen väri oli myös epätasainen (täplikäs): joissakin paikoissa kangas oli vaaleampi, joissakin paikoissa, varsinkin kankaan keskiosassa, tummempi. Kankaan vaaleat alueet vastaavat vuorausliimassa oleviin liimatahroihin. Todennäköisesti niissä paikoissa vuorausliima oli impregnoitunut enemmän vuorausliimaa kuin maalauksen taustapuolelle. Epätasainen vuorausliiman kerros myös aiheuttaa lisää jännitteitä maalauksen taustapuolella, mikä viittaa kankaan voimakkaampiin deformaatioihin niissä kohdissa. Siksi oli odotettavissa, että vuorausliiman poiston jälkeen maalauksen taustapuoli rentoutuisi ja vähän suoristuisi.

Kuva 45. Maalauksen taustapuoli vuorausliiman poiston jälkeen

Vuorausliima poistettiin maalauksen taustapuolelta skalpellilla. Koska liima oli hyvin hauras ja irtosi kankaan pinnalta kuivana todella helposti, ei ollut tarpeellista käyttää mitään kosteutta. Skalpellin ei tulisi olla liian terävä, ettei se vaurioittaisi kangasta vuorausliiman poiston aikana. Se ei myös rasita kankaan pintakuituja niin pahasti kuin terävä skalpelli. Liiman poiston aikana kankaan deformaatiot painettiin varovasti alas

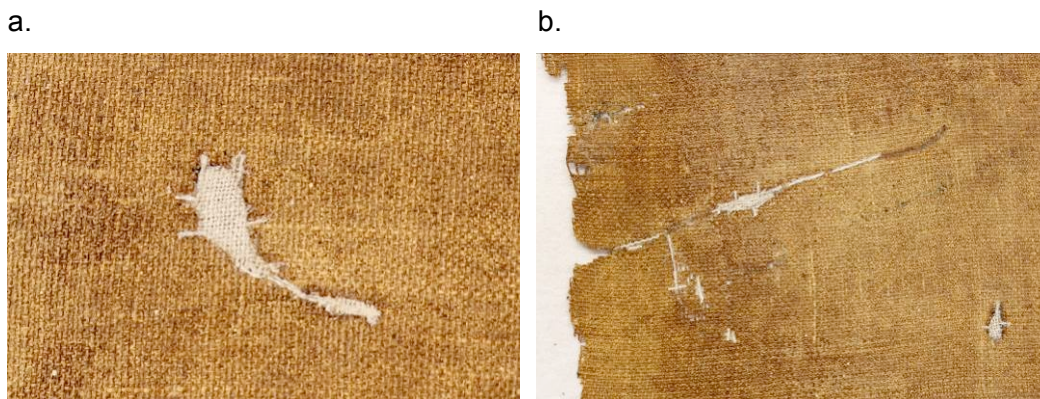
Kuva 50. a. ja b. Paikatut reiät ja repeämät

Koska *Kyrassieeri*-maalauksen kangas on varsinkin aikaisempien konservointi- restaurointitoimenpiteiden seurauksena haurastunut ja sen langat paksuudeltaan kutistuneet, on mahdollista että maalauskanasta on tullut hieman ohuempi ja kudokseltaan harvempi kuin se on ollut alun perin. Se vaikeutti intarsiapaikkakankaan etsimistä, joten piti valita mahdollisimman sopiva vaihtoehto saatavissa olevista kankaista. Valittiin hyvin ohut pellavakangas, mutta se oli vähän tiheämmin kudottu kuin maalaus kangas. Kankaan pala pingotettiin puulevyille, käsiteltiin 6,5-prosenttisella sampiliimalla ja annettiin kuivua. Maalauksen etupuolelta poistettiin paikallisesti vedellä kostutetulla pumpulilla suojapaperi niiltä alueilta, missä olivat paikattavaksi tarkoitetut repeämät ja reiät. Liimalla käsitellystä kankaasta leikattiin intarsiat reikiin sopiviksi sillä tavalla, että intarsiapaikkojen reunoihin jätettiin lyhyet yksittäiset langat. Paikkojen liimauksessa nämä langat kiinnitettiin maalauskanan taustapinnalle, jotta intarsiat pysyisivät paremmin reiässä ja eivät menisi liian syväälle reikiin, etupuolelle. Hyvin pieniin intarsiapaikkoihin ei jätetty kiinnityslankoja. Intarsiapaikat kiinnitettiin reikiin Lascaux[®] 498 HV -liimalla. Liima levitettiin intarsiapaikan reunoille, paikka asetettiin reikään ja sillettiin lämpö- lusikalla (n. 70°C) Melinex[®]-kalvon läpi. Hyvin pieniin reikiin tai kankaan kuitujen puutoksiin liimattiin kankaan kuituja samalla liimalla. Päätettiin että kangaspalojen lisäys puuttuviin alakulmiin tehdään maalauksen kosteuskäsittelyn jälkeen, koska käsittelyn ajaksi maalaukseen kiinnitettyjen väliaikaisten reunavahvikkeiden poistossa käytetään liuotinta, joka liuottaa (aktivoi) myös Lascaux[®] 498 HV -liimaa ja kangaspalat voivat irrota kulmista.

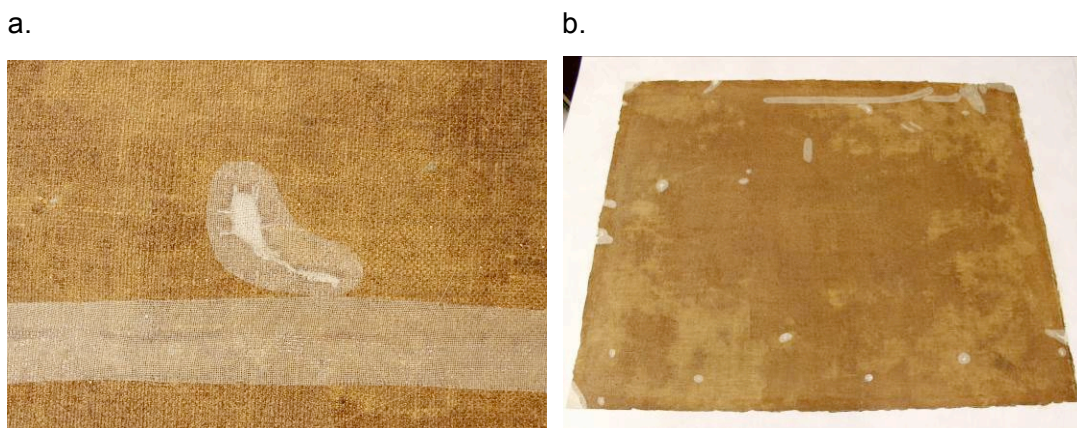
Kuva 51. a. ja b. Beva[®] 371 -kalvolla ja Stabiltex[®]- kankaalla tuetut reiät, repeämät ja heikot kankaan alueet

Kaikki paikatut repeämät, reiät ja heikot kankaan alueet tuettiin Beva[®] 371 -liimakalvolla ja Stabiltex[®]- polyesteriharso kankaalla. Beva[®] 371 -kalvo ja Stabiltex[®]-kangas kiinnitettiin etukäteen toisiinsa paikallisesti (pistemäisesti) sulattamalla Beva-kalvo Stabiltexin pinnalle lämpölusikalla niin, että myöhemmin voitaisiin leikata niistä halutun muotoinen pala. Tukipaikan pitäisi ylettyä repeämän tai reiän ulkopuolelle, ehjän kankaan pinnalle noin yhden senttimetrin verran. Tuet liimattiin repeämien ja intarsiapaikattujen reikien päälle taustapuolelta silittämällä lämpölusikalla Melinex-kalvon läpi.

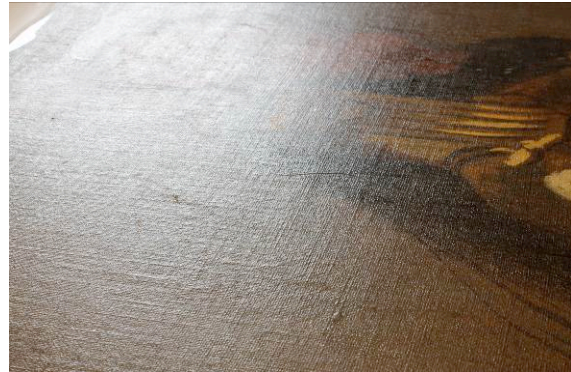
Kuva 59. Kyrassieerin pään alueen vasemmalla olevat rypyt kankaassa a.) ennen kosteuskäsittelyä ja pintasuoristusta ja b.) sen jälkeen

Kosteuskäsittelyä jatkettiin siihen asti, kunnes rypyt tuntuivat riittävän pehmeiltä painamista ja suoristamista varten. Kolmen tunnin kuluttua toimenpiteen alusta, kun suhteellinen kosteus kammiossa oli 77% ja kankaan rypyt pehmenivät, hyvin rentoutunut kangas kiristettiin (venytettiin) avaamalla työkehysten kulmia puolitoista kierrosta. Heti sen jälkeen alipainepöydän perforoidun levyn alta poistettiin kostutettu kangas, Melinex®-kalvo suoristettiin maalauksen pinnalle ja laitettiin imu päälle. Kalvon reunat teipattiin huolellisesti pöydän reunoille, ettei ilma pääsisi kalvon alle. Näin saadaan tehokas alipaineen vaikutus maalauksen pintaan. Pöydän imu asetettiin noin 38 mBar:ksi (alemmaksi asettaminen ei onnistunut). Rypyjien tehokkaammaksi suorittamiseksi hierottiin niitä alueita kevyesti hiekkapussilla Melinex®-kalvon läpi. Lämpö otettiin pois päältä ja annettiin alipaineen vaikuttaa maalauskancaaseen vielä tunnin Melinex®-kalvon alla. Sitten kalvoon tehtiin maalauksen kokoinen ikkuna ja annettiin maalauksen kuivua imussa toisen tunnin. Kaikki deformaatiot suoristuivat todella hyvin. Kosteuskäsittelyn jälkeen maalaus jätettiin painojen alle huopa maalauksen päällä yön yli kankaan stabiloimiseksi.

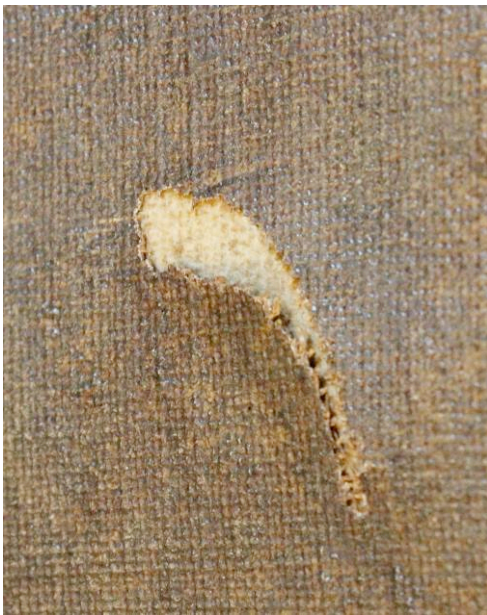
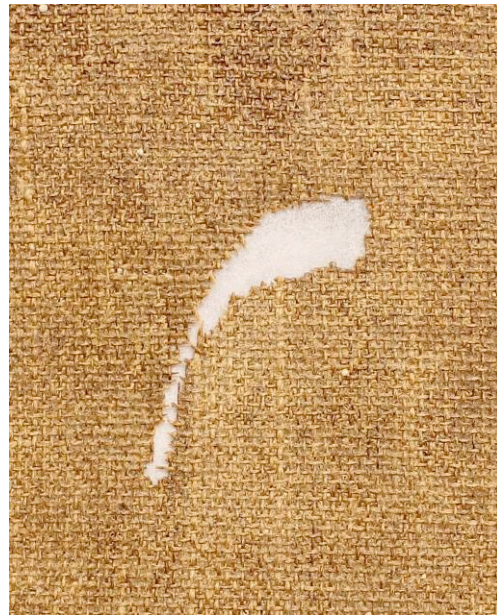
Kaarevan muotoinen kankaan puutosalue ennen konservointia a) edestä ja b) takaa.

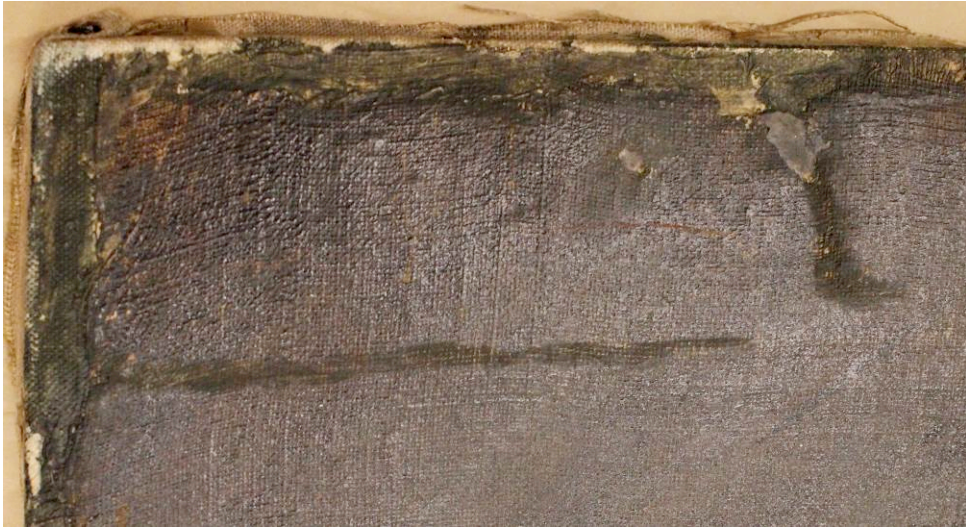
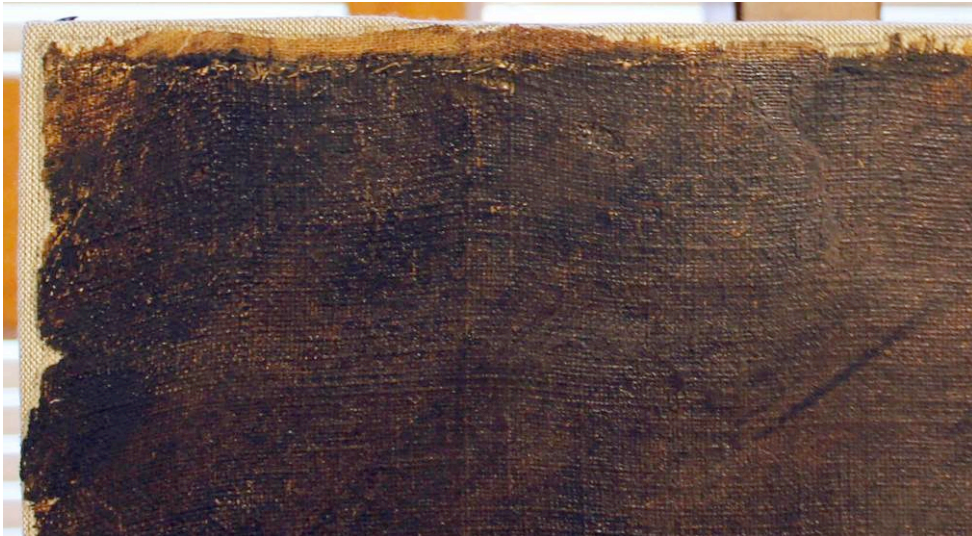
Maalauksen vasen yläkulma a) ennen konservointia ja b) konservoinnin jälkeen

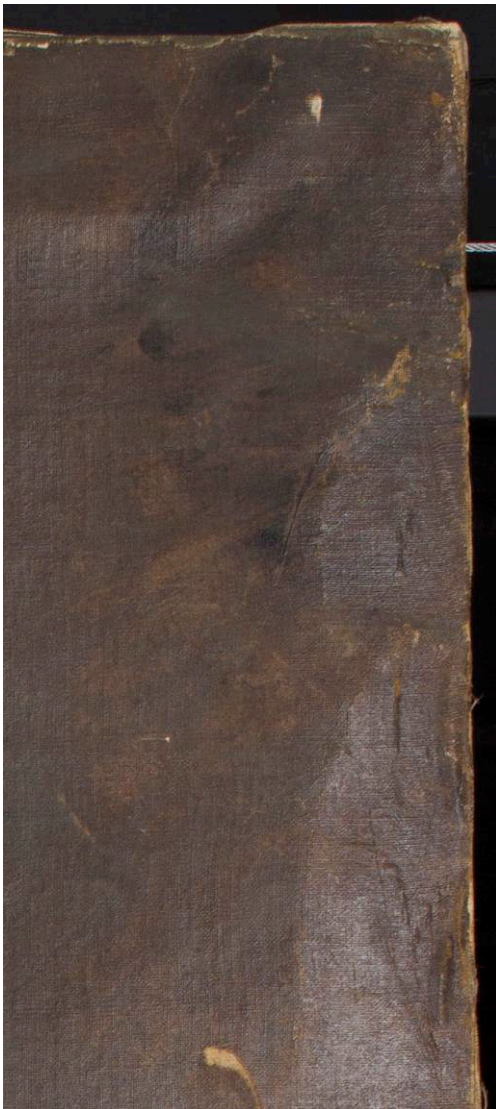
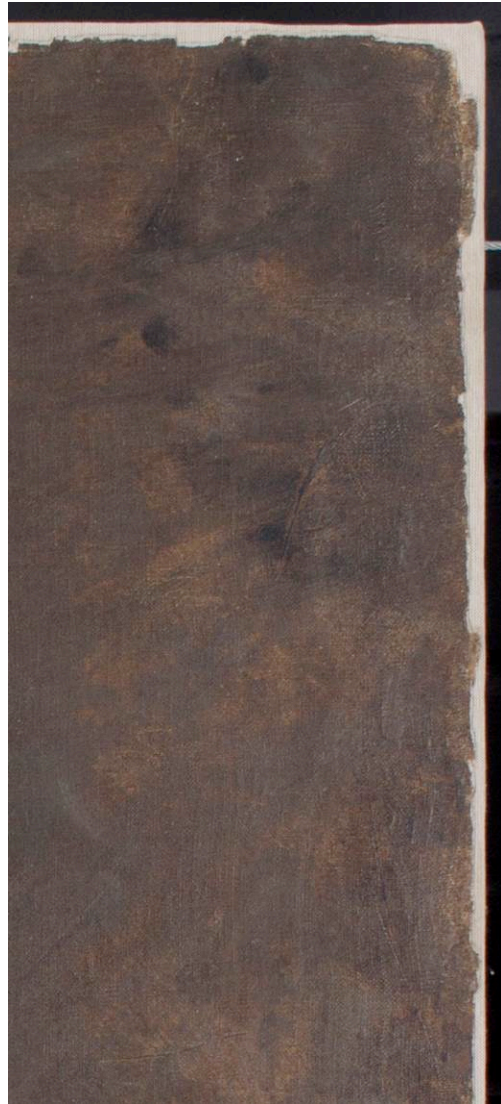
Oikean reunan yläosa a) ennen konservointia ja b) konservoinnin jälkeen.
