Tampereen museoiden kynttiläkruunun konservointi ja materiaalitutkimus

Metropolia Ammattikorkeakoulu

Opinnäytetyö

25.4.2016

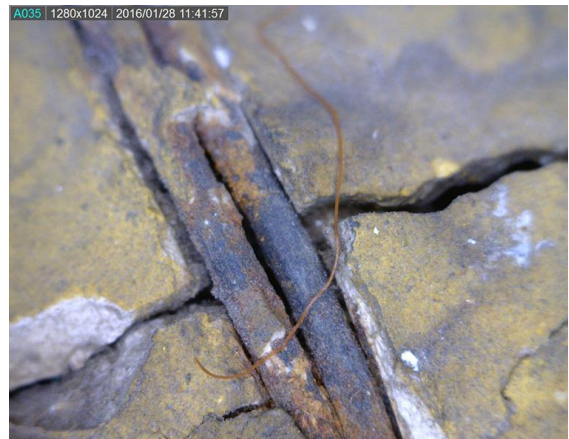
Kuva 11. Metallilankatukia ja niiden alla oleva halkeama.

Esineen rautainen kiinnityslenkki on korrodoitunut melko pahasti, ja myös pienemmissä tukitangoissa, jotka näkyvät massan alta on havaittavissa jonkin verran korroosiota. Massassa ei ole onneksi näkyvissä suuria merkkejä korroosion aiheuttamista tahroista. Vain maljan reunoilla on nähtävissä muutamia pieniä tahroja kohdissa, joissa massa on murentunut pois metallin päältä. Esimerkiksi kipsin ollessa kyseessä pelkkä tukirungon ruostetahrojen puhdistus ei estä korroosion leviämistä uudestaan, ja korrodoituneet tukiraudat tulisi vaihtaa ruostumattomaan teräkseen tai eristää massasta esimerkiksi lakkaamalla (Pitkäniemi 2004, 135). Tässä tapauksessa vain pieni osa tukirauodoista on näkyvissä ja nekin usein langan peitossa, joten niiden suojaaminen olisi hyvin hankalaa.

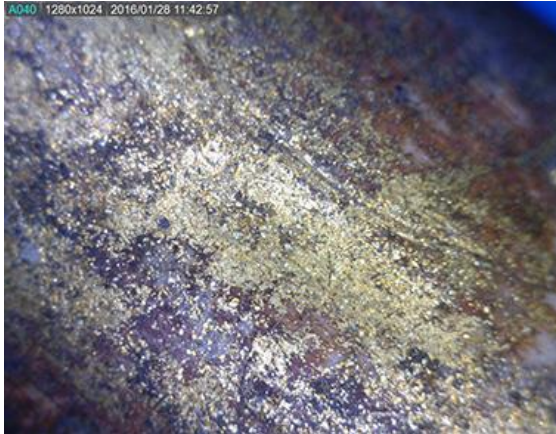
Kuva 12. Dino-Lite-mikroskooppikuva kuluneesta kultapinnasta, jonka alla on punainen polumenttikerros.

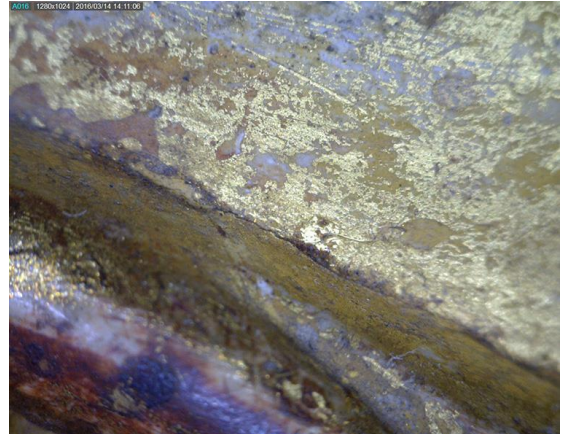
Kuva 13. Dino-Lite-mikroskooppikuva, jossa on näkyvissä kulunutta kultapintaa sekä keltaista että punaista polumenttia.

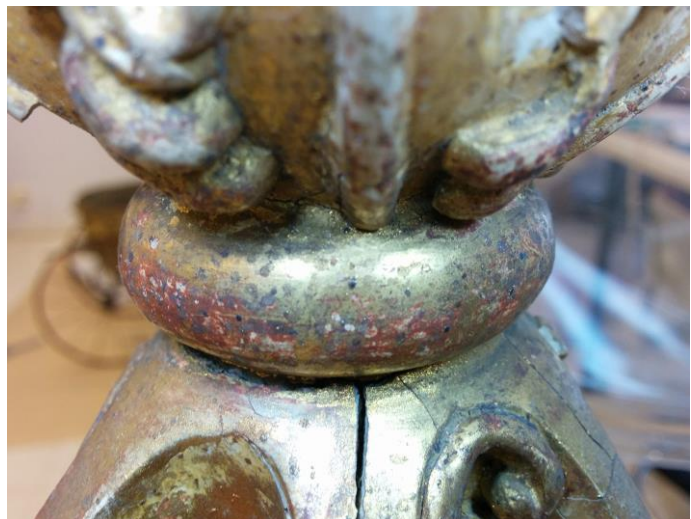
Kuva 14. Varren kulunutta vesikultausta, jonka alla on nähtävissä punainen polumenttipohjustus.

pohjustuksen päällä oleva kultaus on hieman mattapintaisempaa. Myös osa kultalehtien reunoista on nähtävissä tarkemmin tutkittaessa. Kultapinnat ovat hyvin kuluneita, mikä on nähtävissä kuvassa 14. Polumenttikerrokset ja osin myös valumassa ovat tulleet kultauksen alta esiin.

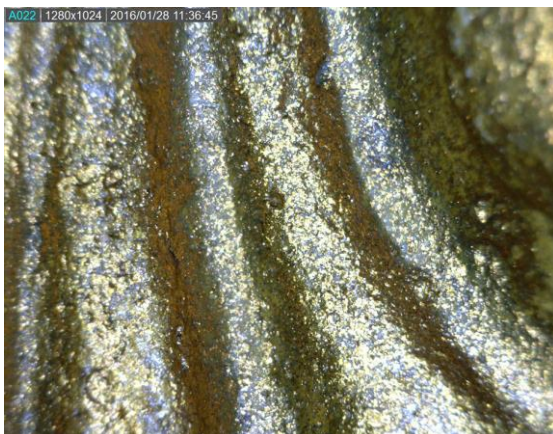
Vuoden 1979 tehdyt kipsitäydennykset retusoiitiin luettelointitietojen ja Leena Kerttusen sähköpostin mukaan ranskalaisella pronssikullalla tai kultamaalilla, jotka todennäköisesti tarkoittavat tässä tapauksessa pronssimaalia. Dino-Lite-mikroskooppitarkastelussa huomattiin, että pronssimaalin pinta on selvästi rakeisempaa kuin kultauksen (kuva 15). Kynttiläkruunussa olevan pronssimaalin alla on käytetty lisäksi vaaleanruskeaa pohjustuskerrosta, ja esimerkiksi täydennettyjen kynttiläpidikkeiden retusoinnissa on käytetty osin vain tätä vaaleanruskeaa väriä. Kuvassa 16 on tarkasteltu kynttiläkruunun pinnan eri kerroksia, ja siinä on nähtävissä massapinnan päällä olevaa keltaista polumenttia, kipsiä ja vaaleanruskeaa uutta pohjustusta. Tarkemmassa tarkastelussa huomattiin, että pronssimaalia ja vaaleanruskeaa väriä on levitelty aika runsaasti osin myös kuluneiden kultauksen päälle, ja ne erottuvat välillä melko selvästi muusta pinnasta.

Kuva 15. Dino-Lite-mikroskooppikuva pronssimaalista.

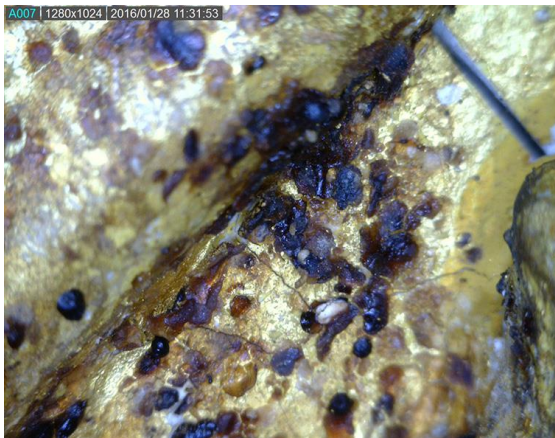
Kuva 17. Dino-Lite-mikroskooppikuva kultapinnan läpi syöpyneistä kärpäsen jätöksistä.

Esineen pinnassa oleva kultaus on päässyt paikoin pahasti kulumaan, ja pohjustuksena käytetty punainen ja keltainen polumentti ovat tulleet näkyviin. Lisäksi kullan pinnassa on kauttaaltaan etenkin pohjan koristeluiden välissä pieniä mustia pilkkuja, jotka ovat todennäköisesti karpäsen jätöksiä. Dino-Lite-mikroskoopilla otetussa kuvassa (kuva 17) nähdään, miten jätökset ovat jo syöpyneet osittain kultapinnan läpi.

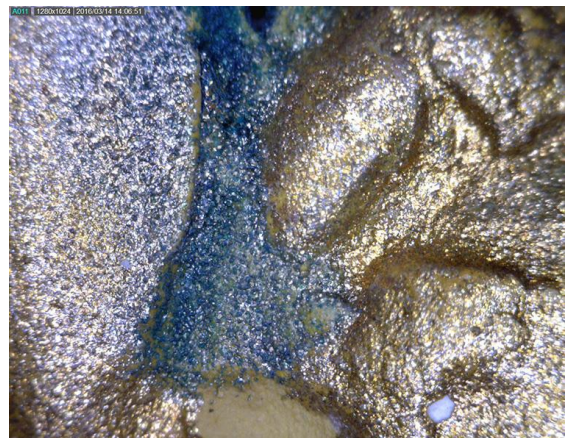
Kuva 18. Hapettunutta pronssimaalia kynttiläpidikkeessä.

Pronssimaalia on käytetty lukuisiin eri paikkoihin, joten sen poistaminen kokonaan ja tarvittaessa uudelleen retusointi olisi melko suuri urakka. Koska pronssimaalissa ei vielä havaittu värinmuutoksia muutamaa vihreää pilkkua lukuun ottamatta, päätettiin poistaa vain selvästi vääränväriset retusoinnit. Pronssimaalin poistoon voidaan kokeilla esimerkiksi asetonia tai asetonigeeliä. Vesipohjaisia ja lipeää sisältäviä maalinpoistoaineita ei suositella käytettäväksi compomassalle (Thornton & Adair 1994). Kultauksen retusointiin vauriokohdissa voidaan käyttää esimerkiksi Mica-pigmenttejä.

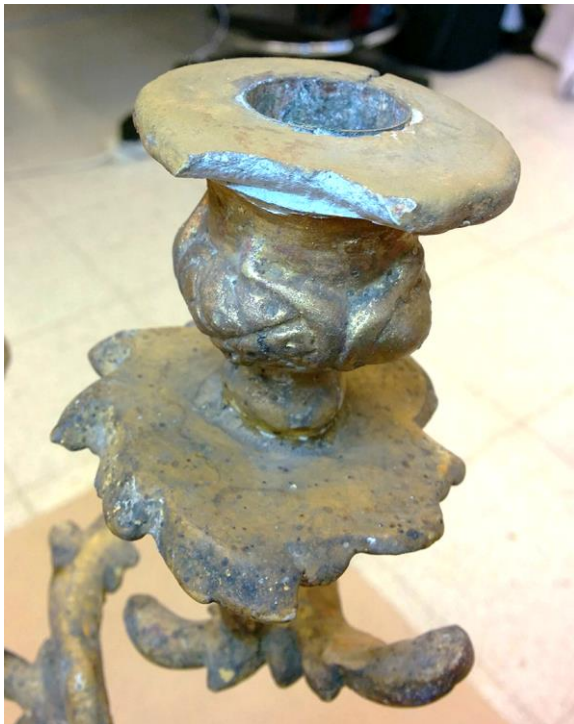
Kuva 19. Puuttuva pala kynttiläpidikkeen reunassa.

Kynttiläkruunusta puuttui palasia esimerkiksi yhden kynttiläpidikkeen reunasta ja muutama koristeosa pidikkeiden ja maljan välisistä kohdista. Aikataulun vuoksi ei ehditty tekemään täydennyksiä kaikkiin kohtiin, mutta yksi täydennys tehtiin kynttiläpidikkeen reunaan malliksi. Kynttiläpidikkeen vaurio erottui selvemmin kuin muut puutekohdat, joten se valittiin mallikohdaksi. Muihin kohtiin voidaan tehdä tarvittaessa täydennykset myöhemmin esimerkiksi tällä samalla tekniikalla. Täydennysmateriaaliksi valittiin kipsi, koska kynttiläkruunussa on aiemminkin käytetty kipsiä vanhemmissa täydennyksissä. Lisäksi sen valaminen ja työstäminen oli nopeaa, joka sopi tiukkaan aikatauluun.

Täydennyksen teossa käytettiin apuna hammaslääkärin vahaa (Astynax, Kemdent). Ennen vahan käyttöä kynttiläpidikkeen reunaan siveltiin talkkia, jotta muotti ei tartu pintaan kiinni ja irrota kultausta. Muotti otettiin kynttiläpidikkeen ehjästä reunasta lämmittäen vahaa ensin hiustenkuivaajalla. Pehmennyt vaha painettiin ehjään reunaan kiinni ja annettiin kovettua. Seuraavaksi muotti siirrettiin vaurioituneeseen kohtaan ja siihen valettiin kipsiä. Kipsin piti olla melko paksua, jotta se ei lähde valumaan muotista läpi, mutta sen verran löysää, että se täytti muotin kaikki kolot. Kuivumisen jälkeen täydennys hiottiin ja liimattiin paikalleen 40-prosenttisella Paraloid B72:lla. Pienet puutteet kipsissä ja lisäksi täydennyskohdan vieressä ollut halkeama täydennettiin Modostuc-täyteaineella ja tasoi- tettiin. Lopuksi täydennysten pinta eristettiin 7-prosenttisella Paraloidilla ja retusoi- tiin. Kuvassa 33 esitellään täydennyksen eri vaiheet.

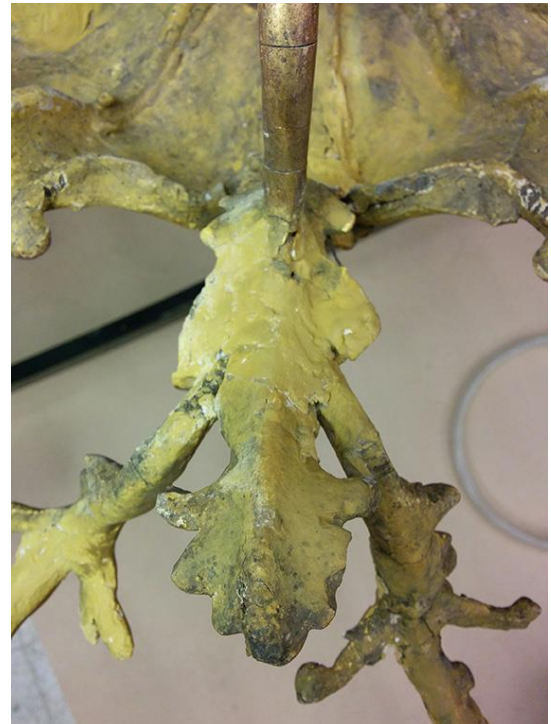
Osittain kuluneen kultauksen päälle, ja myös vuonna 1979 tehtyjen täydennysten päälle on tehty lukuisia retusointeja pronssimaalilla ja vaaleanruskealla pohjustuksella. Täydennykset erottuvat melko selvästi vanhasta pinnasta, ja pronssimaali on hieman eri sävyistä kuin alkuperäinen kultaus. Pronssimaali ei kuitenkaan ole vielä muuttanut väriään huomattavasti paria kynttiläpidikkeissä olevaa vihreää pilkkua lukuun ottamatta (kuva 18). Retusoinnit ovat myös peittäneet alkuperäisiä koristeluita, jolloin niiden muodot eivät ole enää yhtä teräviä kuin ennen. Kipsitäydennykset on tehty melko huolimattomasti, ja ne erottuvat selvästi muusta massasta (kuva 20). Esimerkiksi yläosan kruunu on kasattu kokoon huonosti eivätkä palaset osu kunnolla kohdilleen. Kruunun koristeiden päihin on lisätty huolimattomasti kipsiä, josta ei käy enää ilmi koristeiden alkuperäinen muoto.

Kuva 20. Kynttiläpidikkeiden juureen tehty kipsitäydennys.

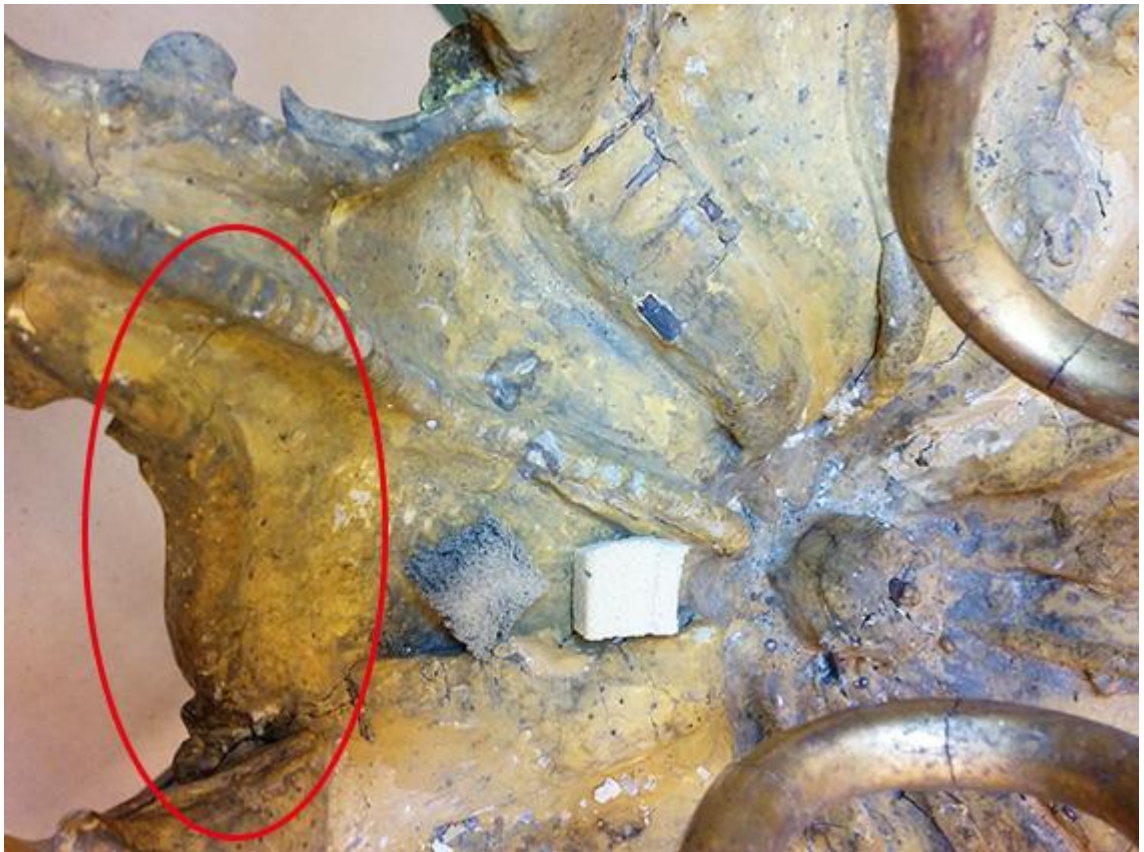
Kuva 25. Punaisella ympyröity alue on puhdistettu Alron-sienellä.

Kultaamattomien pintojen puhdistukseen testattiin sekä Wishab- ja Alron-sieniä esimerkiksi maljan sisäpuolen kohdissa, joissa on vain vaaleanruskeaa pohjustusta. Molemmat sienet irrottivat likaa jonkin verran (kuva 25), mutta lika oli pinttynyt hyvin tiukasti kiinni pintaan, joten kovin suurta eroa puhdistuksella ei saatu aikaan. Lisäksi puhdistus tuli tehdä varoen, ettei pintaan jää naarmuja. Pinnoille kokeiltiin myös Ligroinia ja asetonia, jotka irrottivat hieman likaa mutta eivät kovin tehokkaasti. Puhdistuksen aikana esimerkiksi kultapinnat kirkastuivat hieman, mutta tasaisen harmaan pölykerroksen poistamisen jälkeen esineen pinta jäi melko epätasaisen näköiseksi kaikkien retusointien vuoksi.

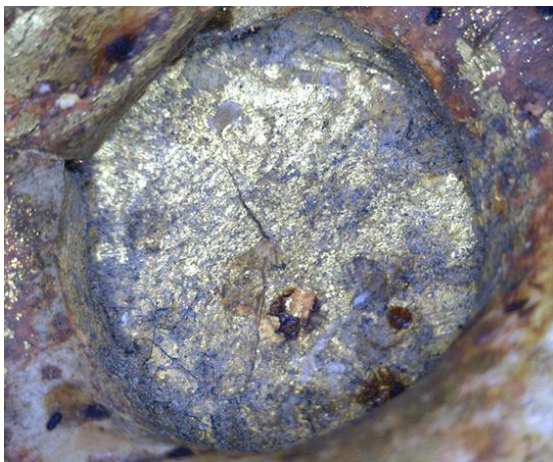
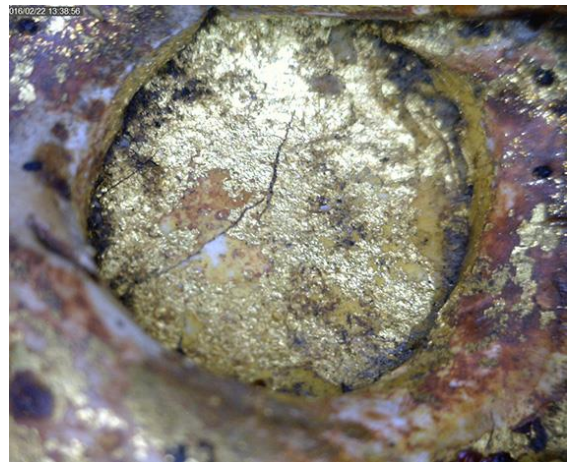
Kuva 26. Koristeen sisäpuoli ennen puhdistusta.

Kuva 27. Koristeen sisäpuoli puhdistuksen jälkeen.

Puhdistusta jatkettiin liuotinpuhdistuksella. Kullattujen pintojen päällä erityisesti compo-ornamenttien väleissä oli harmaata pinttynyttä likaa, ja sen irrotukseen testattiin deionisoitua vettä, Ligroinia ja asetonia. Vesikullatuille pinnoille ei suositella veden käyttöä, koska se voi irrottaa kultausta. Testauksessa vesi irrotti likaa kuitenkin parhaiten, ja hyväkuntoisilla pinnoilla sitä pystyi käyttämään varoen. Vaurioituneilla pinnoilla mukaan saattoi kuitenkin irrota muutamia kultahippuja. Liuotinkokeiluissa huomattiin, että polumentit ja pronssimaalin alla käytetty vaaleanruskea pohjustus liukenevat kaikki melko hyvin veteen. Ligroin ja asetoni toimivat likaan kohtalaisen hyvin. Ligroin irrotti likaa hieman paremmin, joten loput kultapinnat päätettiin puhdistaa sen avulla käyttäen apuna hieman vettä pahimmissa likakohdissa. Puhdistus tehtiin varovaisesti nihkeän vanupuikon avulla ja välttämällä hankausta, joka saattaisi irrottaa kultausta. Puhdistus oli hyvin hidasta, koska likaa oli vaikea saada ornamenttien raoista pois. Kuvissa 26 ja 27 on nähtävissä kullattu ornamentti ennen ja jälkeen puhdistuksen. Siitä nähdään, että kultausten pinta kirkastui hieman, mutta reunoille jäi vielä jonkin verran likaa.

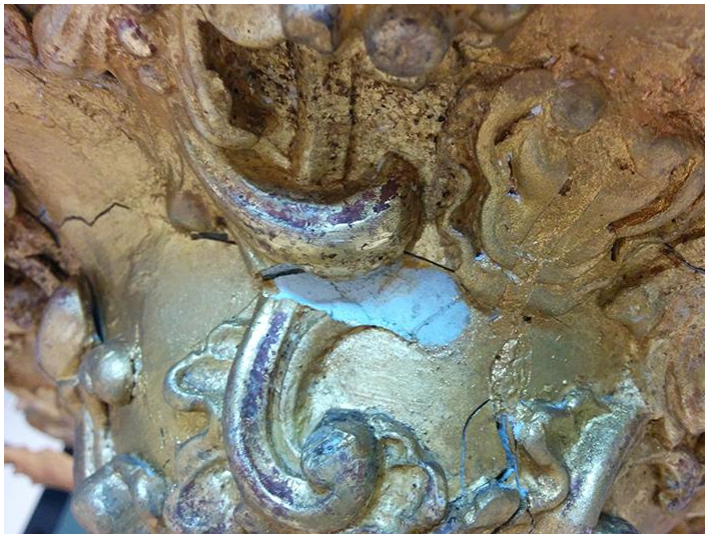
Kuva 28. Liimattava kohta kynttiläkruunun pohjassa, jonka murtopinta suojattiin ensin 7-prosenttisella Paraloid B72 -akryylihartsilla.

Liimaukseen valittiin lopuksi Paraloid B72, koska liimattavia kipsiosia oli paljon. Paraloid toimi paremmin molemmille materiaaleille kuin vesipohjainen eläinliima. Liimaukseen käytettiin 7- ja 40-prosenttista Paraloid B72:ta, joita levitettiin pienen siveltimen avulla. Tarvittaessa palan tukemiseen käytettiin pieniä muovipuristimia ja Melinex-kalvoa, joka esti liiman tarttumisen puristimeen. Irtonaisten osien murtopinnoille levitettiin ensin 7% Paraloidia sulkemaan huokoinen pinta, mikäli se oli mahdollista (kuva 28), ja 40% liimaa käytettiin varsinaiseen liimaukseen. 7% Paraloidia käytettiin myös palasiin, jotka olivat vielä osittain kiinni esineessä sekä pienempien ja murenevan compopinnan konsolidointiin (kuva 29). Haastavinta oli saada tarpeeksi liimaa imeytettyä isompiin paloihin tarvittavan liimaustehon saamiseksi. Liimauksen ja konsolidoinnin avulla kynttiläkruunusta saatiin kuitenkin selvästi aikaisempaa tukevampi.

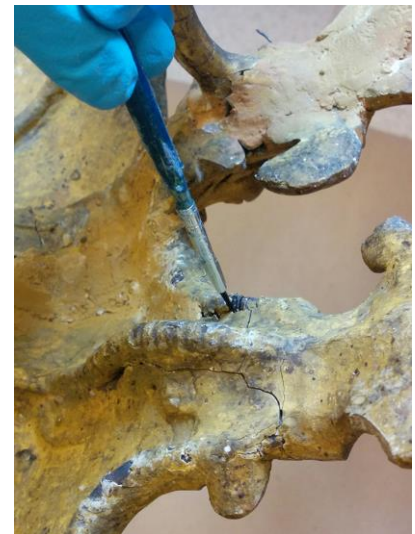
Kuva 29. Lohkeilevan massan konsolidointia Paraloid B72 -akryylihartsilla.

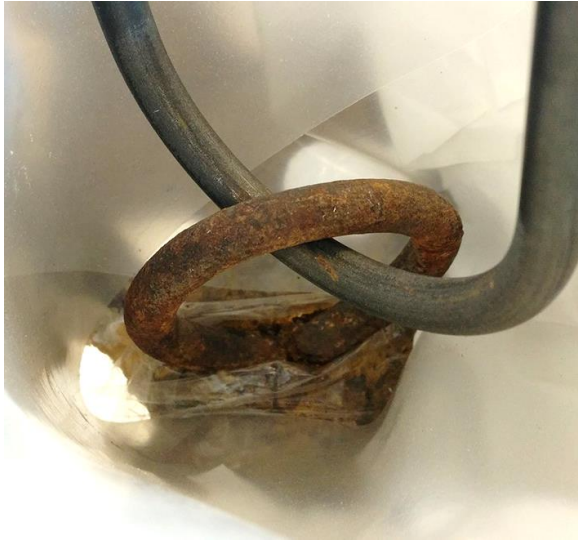
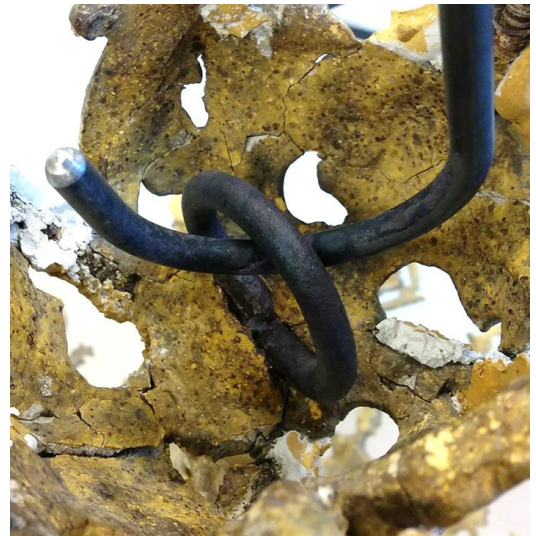
Esineen yläosassa oleva rautainen kiinnityslenkki on kauttaaltaan korrodoitunut, kuten myös osa lähellä pintaa olevista tukirautatangoista. Esineen pohjassa on aikaisemmin ollut koristepallo, joka puuttuu kokonaan. Sitä on aikaisemmin yritetty liimata paikoilleen käyttäen melko runsaasti liimaa, mutta massa on haljennut liimauksen alapuolelta ja pallo on irronnut uudestaan.

Kuva 30. Kiinnityslenkki ennen tanniinikäsittelyä.

Kuva 31. Kiinnityslenkki tanniinikäsittelyn jälkeen.

Lähteestä riippuen suositellaan käsittelyn jälkeen käytettäväksi lisäksi muun muassa mikrokristallivahaa. Muun muassa Iron Conservation: Part II - Experimental Variable and Finals Steps -internetsivuilla suositellaan esimerkiksi mikrokristallivahan käyttöä tanniinikäsittelyn jälkeen. Vaha antaa suojan vesihöyryä vastaan ja tukee hieman metallin korroosiokerroksia. Se voisi mahdollisesti suojata pintaa myös museovierailta, jotka koskevat esineisiin. Toisaalta muutamassa muussa lähteessä (Logan 2015; Umney & Rivers 2003, 691) mainitaan, ettei rautaa ole tarpeellista eikä suositeltavaa käsitellä tanniinihappokäsittelyn jälkeen muilla suojaavilla aineilla kuten vahoilla. Mikrokristallivahan käyttöä ei koettu tarpeelliseksi käyttää tässä tapauksessa, koska esimerkiksi museovieraat eivät pääse koskemaan kiinnityslenkkiin ja lenkissä ei ole irtoavia korroosiokerroksia. Vahan lisäys voi hankaloittaa myös mahdollista uusintakäsittelyä.

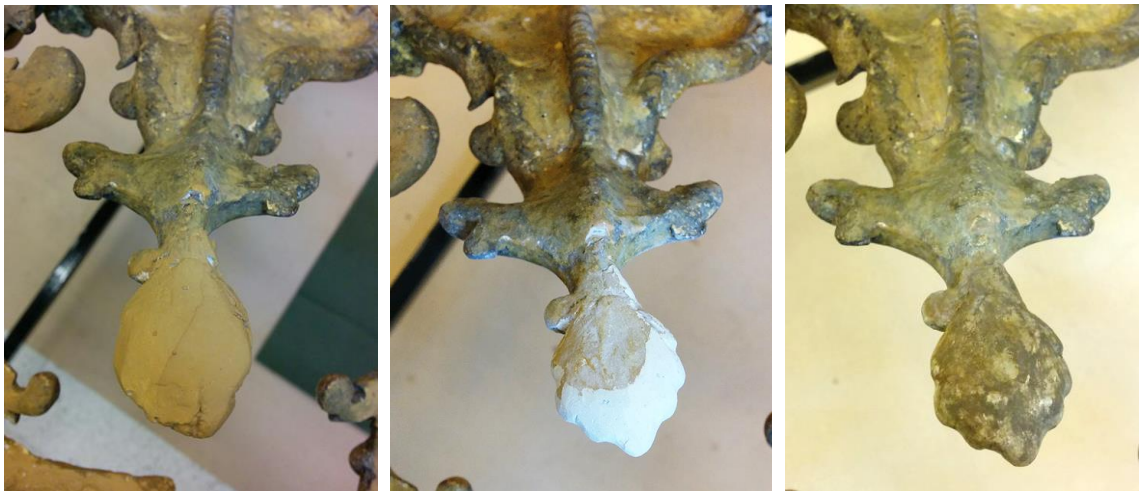
Kuva 32. Vanha kipsitäydennys ennen muokkausta, sen aikana ja retusoinnin jälkeen.

Selkeästi erottuvia kipsitäydennyksiä kynttiläkruunun maljassa, varressa ja yläosassa muokattiin mekaanisesti käyttäen apuna ohuita viiloja ja hiomapaperia. Muokkausta tehtiin pääosin kynttiläkruunun maljan sisäpuolelle, esineen yläosaan ja kynttiläpidikkeisiin. Hiominen oli erittäin hidasta, ja samalla tuli varoa hiomasta liian kovaa, etteivät ohuemmat kipsiosat irtoa kynttiläkruunusta. Myös muut osat oli hyvä suojata paperilla hiomisen ajaksi, jotta kipsipöly ei sotkenut esinettä. Kuvassa 32 on nähtävissä maljan koristeessa olevan kipsitäydennyksen muokkaus.

Pienten puutteiden täydennykseen esimerkiksi kipsitäydennysten reunoilla ja vaurioituneissa kohdissa käytettiin Modostuc-täyteainetta, jota käytetään usein esimerkiksi pienissä kittauksissa gesson, kultauksen ja keramiikan kanssa. Modostuc sisältää muun muassa liitua, kaoliinia, polyvinyylisetaattia sekä akryyliesteriä. Modostuc liukenee veteen ja kuivana esimerkiksi asetoniin ja etanoliin. (Baija 2003.) Täydennykset retusoiitiin lopuksi pigmenttien ja Mowilith 20 -retusointiaineen avulla.

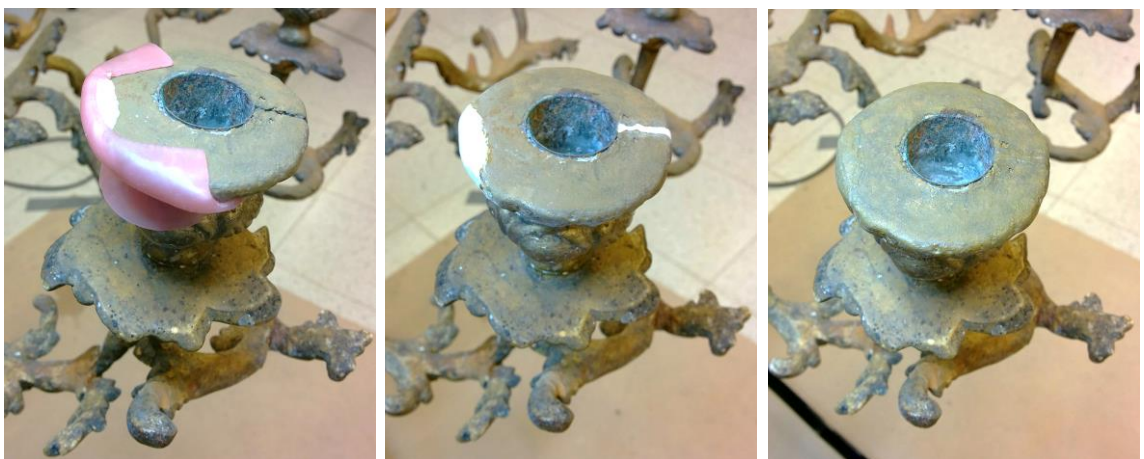
Kuva 33. Kynttiläpidikkeen täydennyksen eri vaiheet. Vasemmalla on nähtävissä kipsin valaminen muottiin, keskellä täydennys Modostuc-täyteaineella ja oikealla kohde retusoinnin jälkeen.

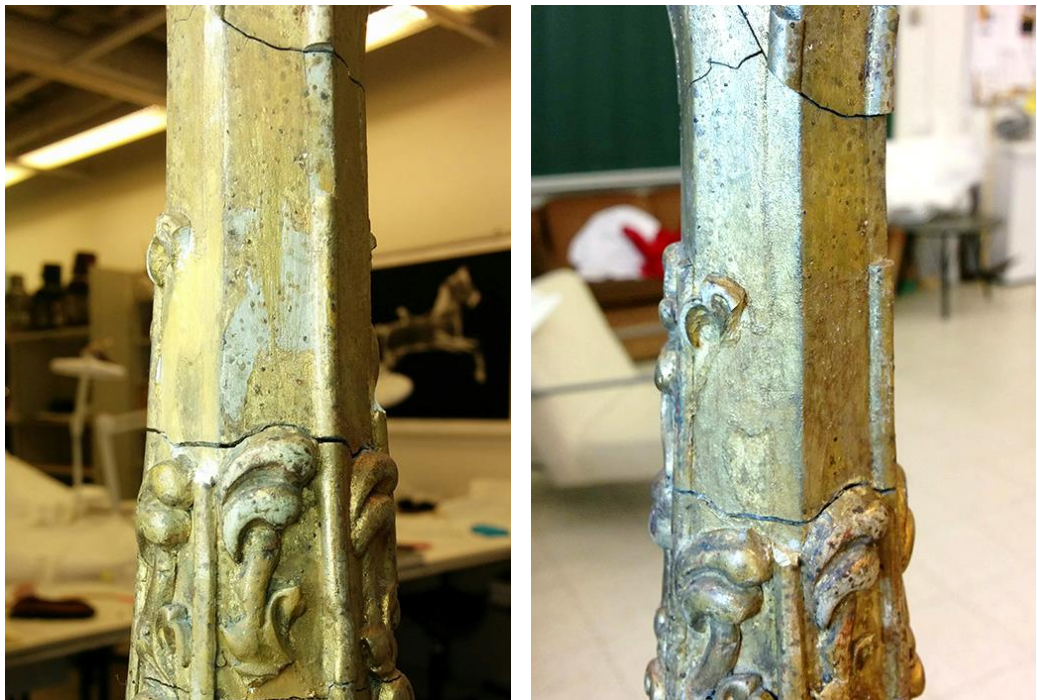
Kuva 34. Varren yläosassa oleva vaurio kohta ennen ja jälkeen retusoinnin.

Kuluneen ja vaurioituneen kultauksen retusointiin käytettiin Mica-pigmenttejä eli kiillepigmenttejä (Kremer Pigmente, Perlglanz IRIODIN), joiden sävytykseen voi käyttää esimerkiksi pigmenttejä ja spriipetsejä. Mica-jauheet koostuvat jauhetusta Mica-kivestä, joten ne ovat stabiileja eivätkä hapetu kuten pronssimaaleissa käytetyt metallit. Mica-pigmenttejä on saatavilla useita eri sävyjä, joten ne ovat käteviä retusoinnin kannalta, ja niitä on myös mahdollista sekoittaa keskenään. Ne heijastavat valoa kuitenkin hieman eri tavalla kuin oikea kultaus, mikä tulee huomioida retusoinnissa. Mica-jauheen sideaineeksi kannattaa valita jokin aine, joka on poistettavissa, jolloin tehdyt retusoinnit ovat myös poistettavissa. (Baggot, n.d.) Käytin sävytyksessä apuna petsiä (tumma pähkinä, CLOV) sekä sekoitusalusalla olleita muita Mica-pigmenttisävyjä.

Kultauksen retusointeja tehtiin esimerkiksi kynttiläkruunun varteen erityisesti varren yläosassa, jossa oli lukuisia aiempia korjauksia ja vaurioita (kuva 34). Varren yläosasta oli myös irronnut useita koristeita, joiden alla paljas massapinta erottui selvästi muusta kultauksesta. Nämä kohdat retusoiitiin kevyesti, jotta varresta saataisiin hieman yhtenäisempi. Retusoinnit ovat poistettavissa, jos puuttuvia osia halutaan mahdollisesti täydentää tulevaisuudessa. Myös pronssimaalin poiston jälkeen esiin jääneitä paljaita kohtia retusoiitiin (kuva 35).

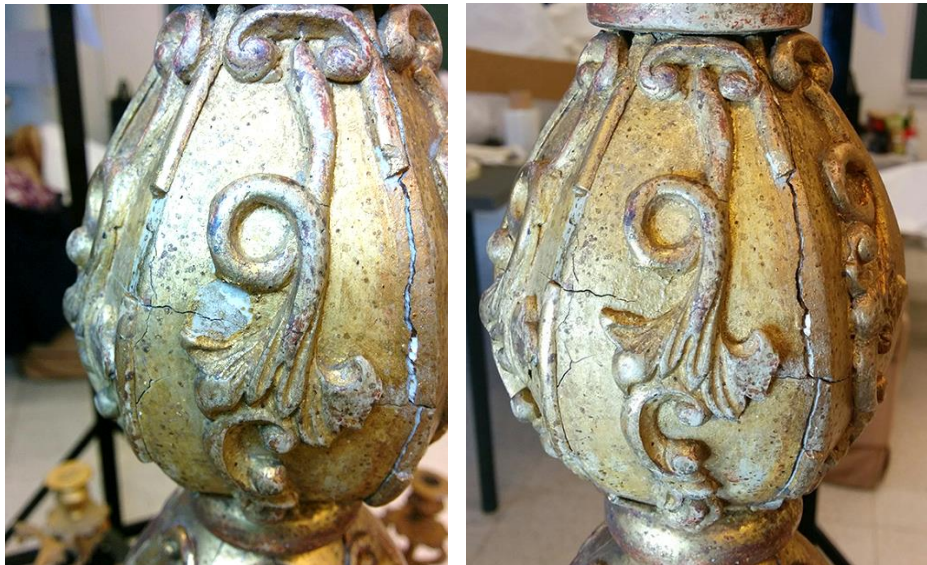
Kuva 35. Varren keskiosassa oleva vaurio pronssimaalin poiston ja retusoinnin jälkeen.

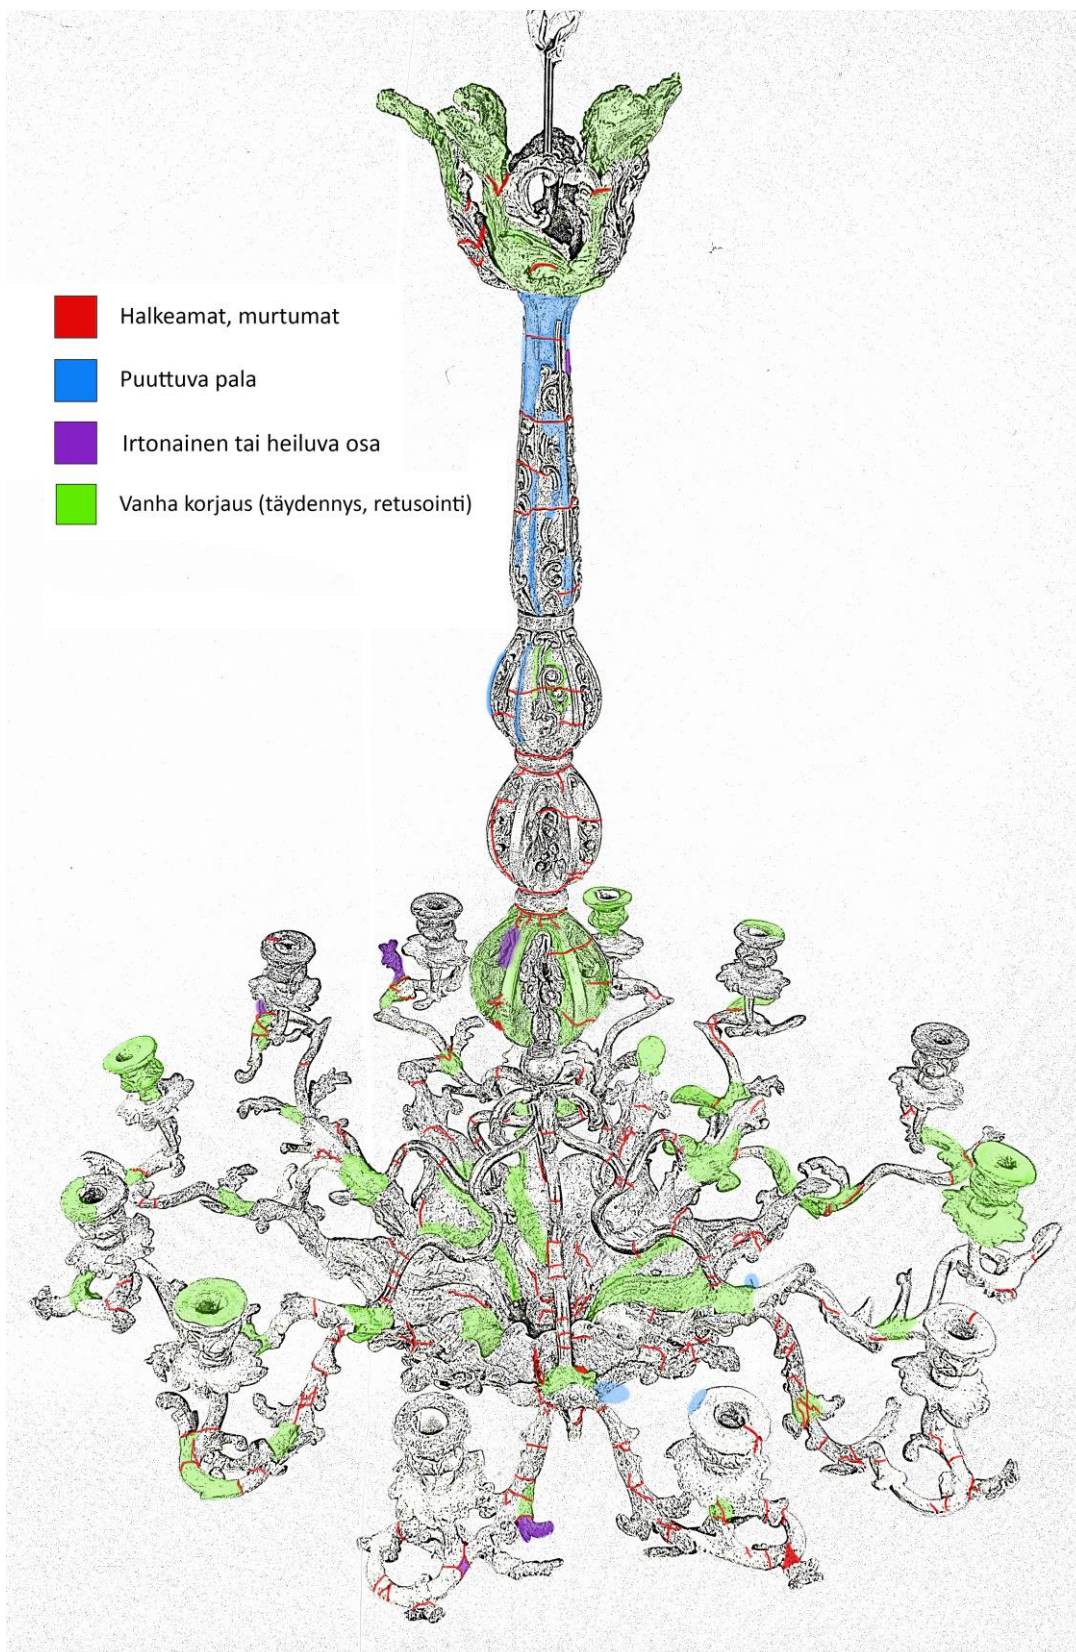
Opinnäytetyön lopussa ovat liitteenä kuvat ennen konservointia (liite 1), kuvat konservoinnin jälkeen (liite 2) ja vauriokartat (liite 3), joissa on nähtävissä suurin osa kynttiläkruunussa olevista vaurioista. Kynttiläkruunun yleisilme on likainen, pölyinen ja hyvin vaurioitunut. Sen rakenne vaikuttaa melko heikolta, ja siitä putoilee irti pieniä kipsin palasia. Kruunussa on kauttaaltaan lukusia halkeamia, ja joissain kohdissa massa on murenevaa. Halkeamat voivat johtua esimerkiksi compomassassa käytettyjen aineiden, kuten pellavaöljyn hapettumisesta (Thornton & Adair 1994). Esineeseen liikuteltaessa kohdistuva värinä on todennäköisesti edistänyt halkeamien syntymistä. Myös massan sisällä olevan tukimetallin korrodoituminen voi aiheuttaa halkeamia, jolloin korroosiotuotteet ovat laajentuneet ja saaneet aikaan massan murtumisen. Osa rungon koristeluista on irronnut ja kadonnut, ja esimerkiksi yhden kynttiläpidikkeen reunasta (kuva 19) ja maljan koristeista puuttuu paloja. Lisäksi osa varren ja pohjan koristeornamenteista ja erityisesti kynttiläpidikkeiden lehtikoristeista heiluvat hieman tai ovat melkein irti.

Kuva 13. Vauriokartoituskuva kynttiläkruunusta yläviistosta.

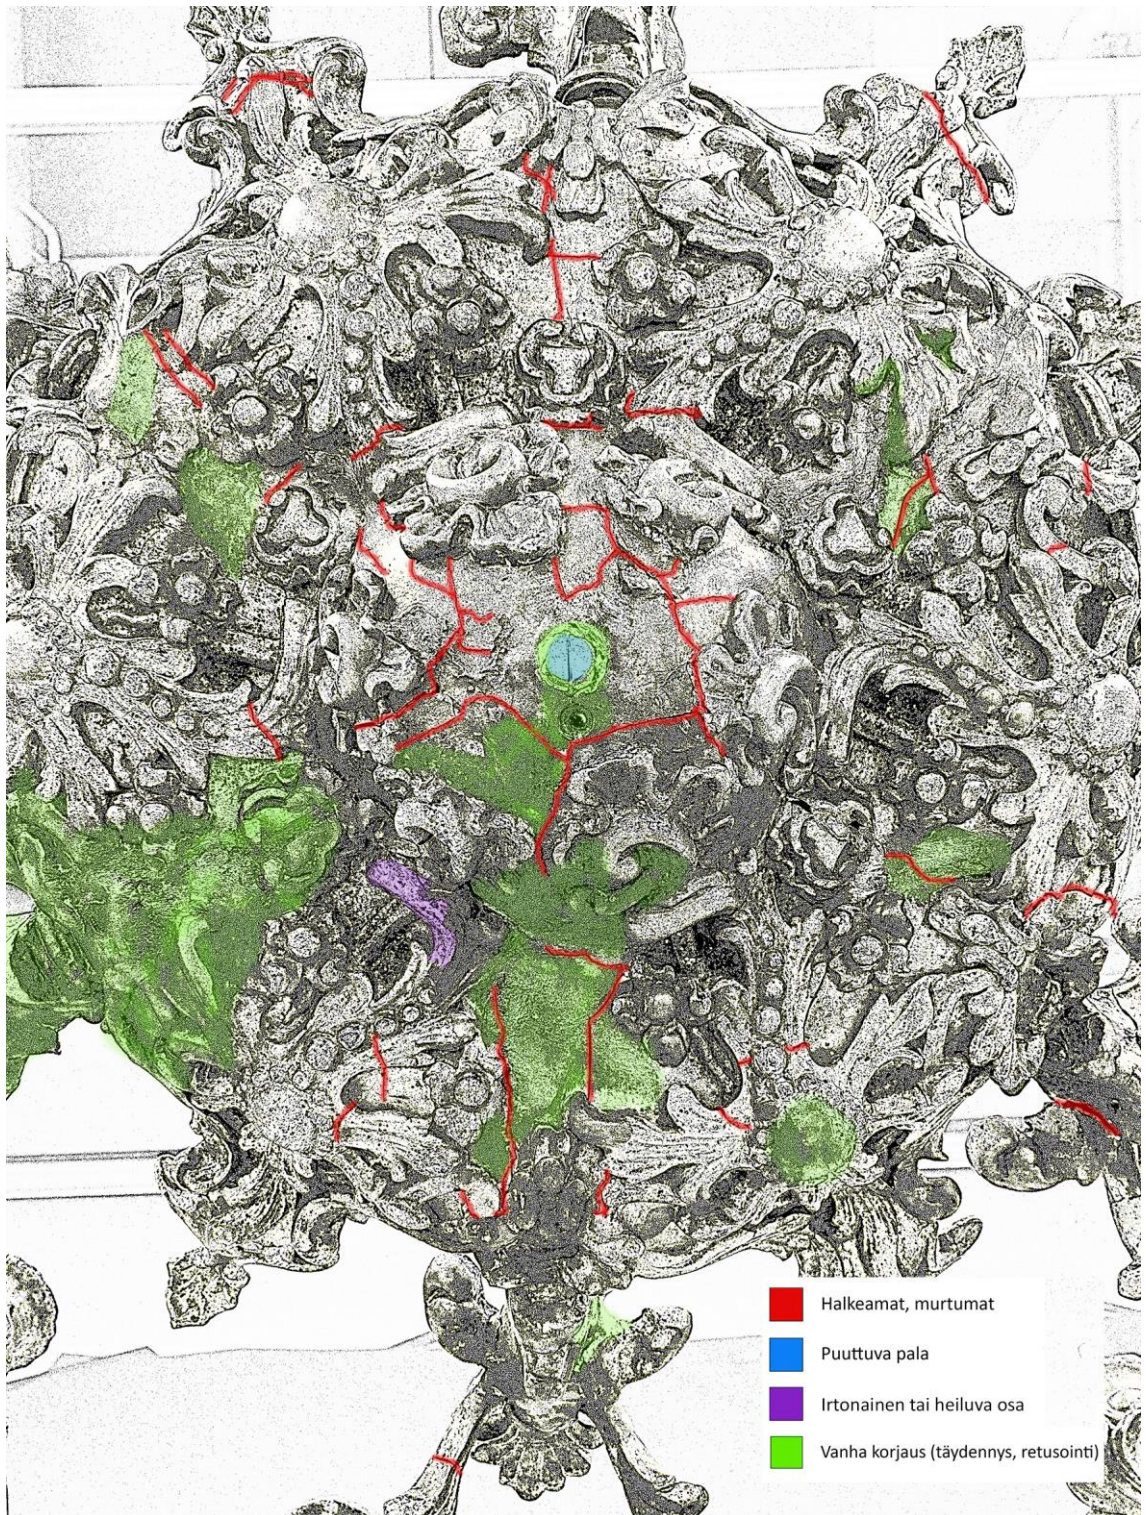
Kuva 14. Vauriokartoituskuva kynttiläkruunun alapuolelta.
