# AS. OY HONKALANKIVEN RAKENNUSTEK- NINEN KUNTOARVIO

Vili Teutari

Opinnäytetyö  
Elokuu 2015  
Rakennustekniikka  
Kiinteistönpitotekniikka

**KUNTOARVIORAPORTTI**

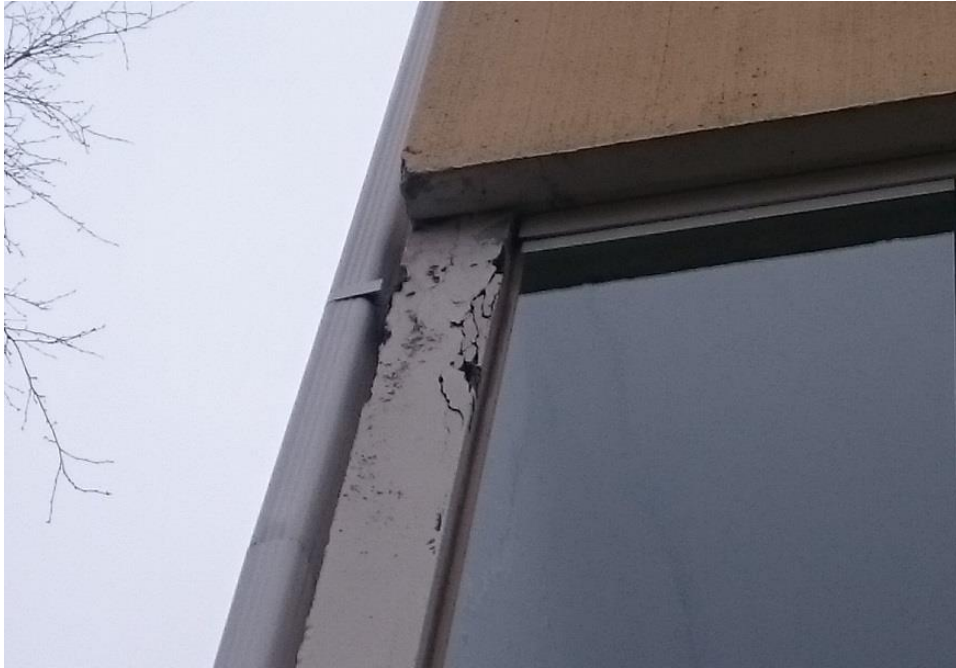
KUVA 8. Pakkasrapautuman aiheuttamaa betonipinnan säröilyä parvekepielen elementissä. (Kuva: Vili Teutari 2016)

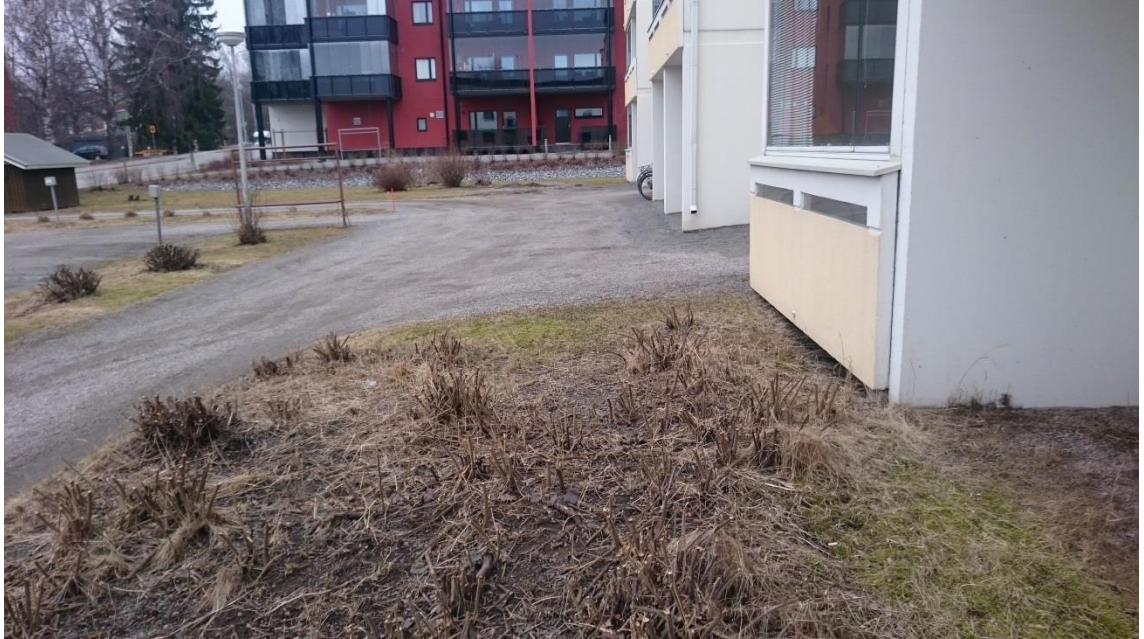
Kuva 1. Yleiskuva etupihalta

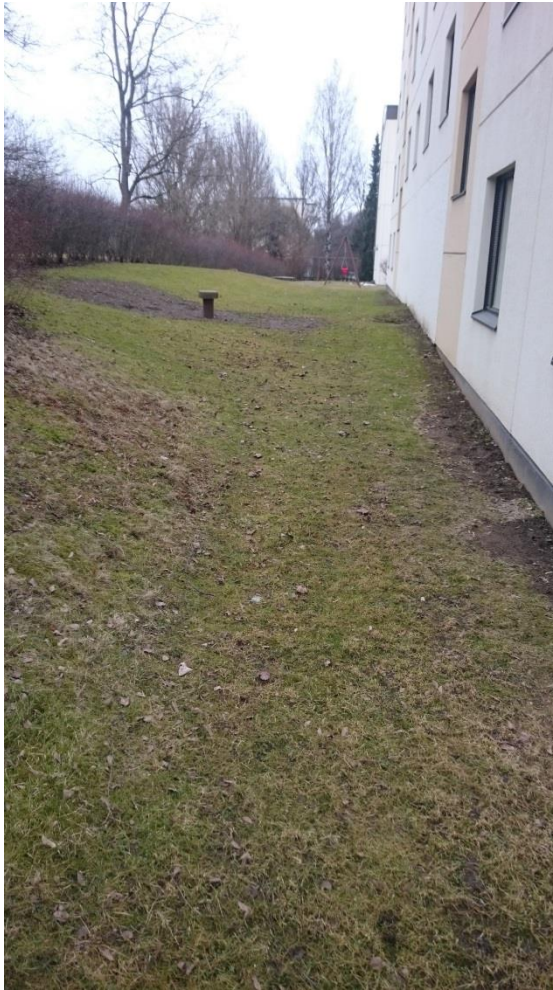
Maanpinnan kallistukset ovat pääosin poispäin rakennuksesta, mutta melko loivia. AB-talon koillissivulla maan kallistus on vain lyhyeltä matkaa poispäin rakennuksesta ja muuten maa kaataa suoraan päin rakennusta melko jyrkästi (Kuva 2). Keskellä AB-talon koillissivulla maanpinta oli selkeästi liian korkealla ja ulkoseinän alareuna on ajan myötä rapautunut.

Kuva 2. AB-talon koillissivu

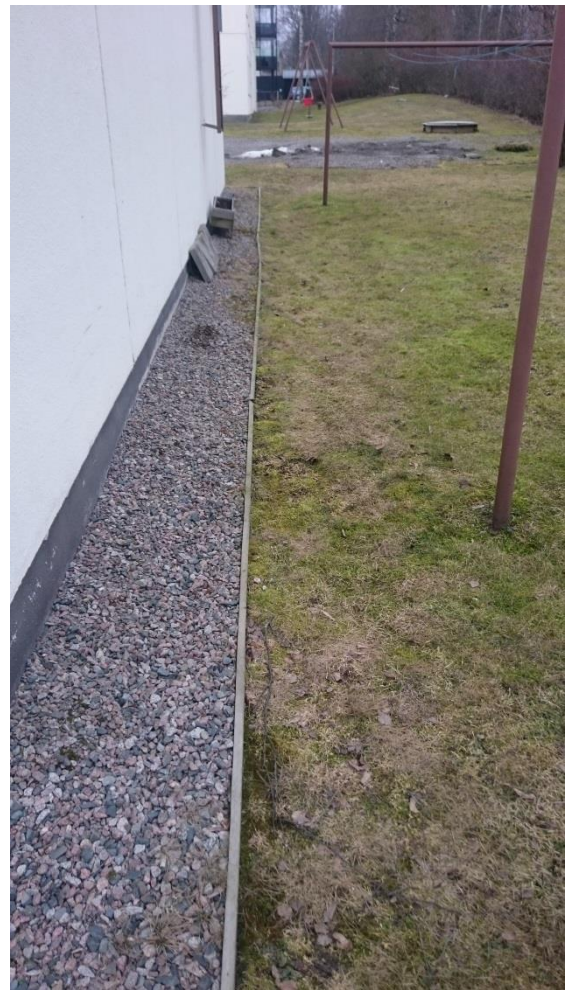
Sokkelilla on sepelillä täytetty vieruskaista vain CD-talon koillispäädyssä ja lyhyellä matkaa CD-talon etupihan puoleisella pitkällä sivulla (Kuva 3). Muilta osin nurmialue ylettyy kauttaaltaan seinän vierustaasti. Rakennuksen salaojien toimivuutta ei pystytty tarkastuksessa toteamaan, mutta maantasokerroksessa ei havaittu kosteutta. Sadevesien lammikoitumista ei tarkastushetkellä havaittu, mutta piha-alueella on selkeitä painumia, joissa sadeveden poisto ei toimi suunnitellusti. Sadevesikaivoja on koko piha-alueella kome kappaletta.

Kuva 3. CD talon koillispäädyn sokkelin vieruskaista

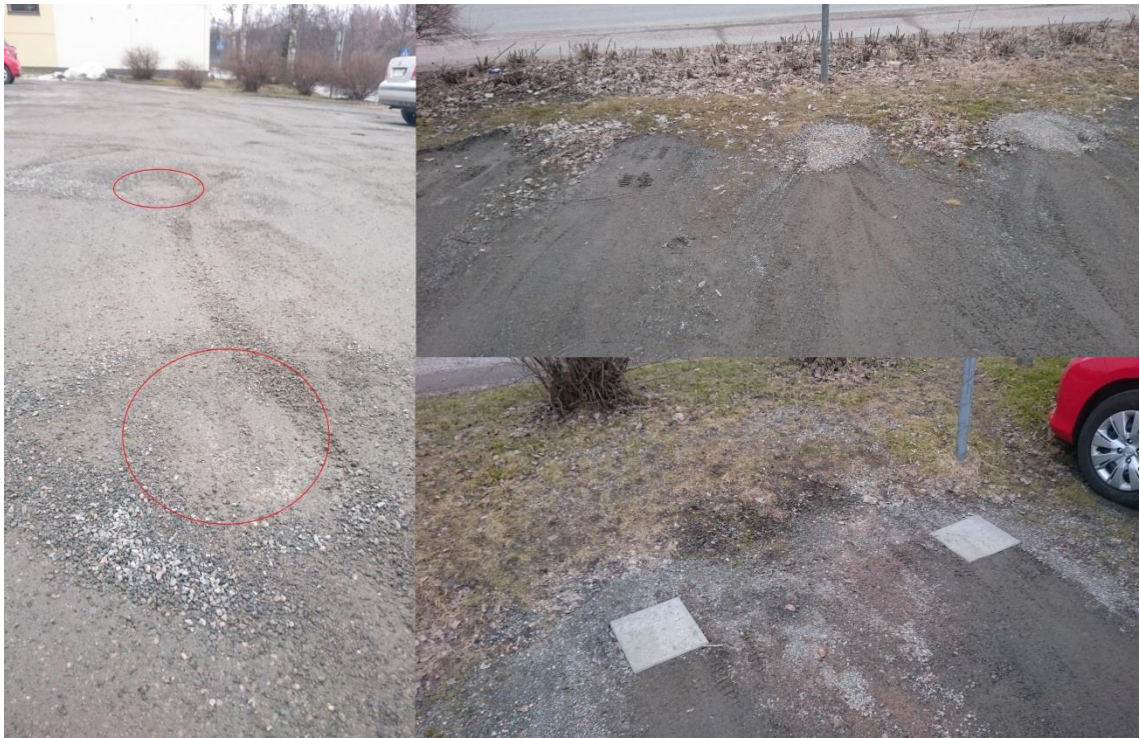
Piha alue koostuu sorapintaisesta parkkipaikasta ja kulkureiteistä sekä nurmialueista. Nurmialueet olivat tarkasteluhetkellä ja vuodenaika huomioon ottaen hyvässä kunnossa. Parkkipaikalla ja kulkureiteillä päällimmäinen hienosepelikerros on kulunut pois ja jäljellä on painunutta perusmaata. Parkkipaikalla nurmialuetta ei ole rajattu selkeästi ja nurmikko kulunut ajan mittaan pois. Parkkipaikalla on useita n. 10 cm syviä ja halkaisijaltaan 50-80 cm painumia. Useilla autopaikoilla maa on painunut renkaiden kohdalta ja painumia on täytetty erilaisin keinoin.

Kuva 4. Parkkipaikan monttuja ja painumia autopaikoilla renkaiden kohdalta

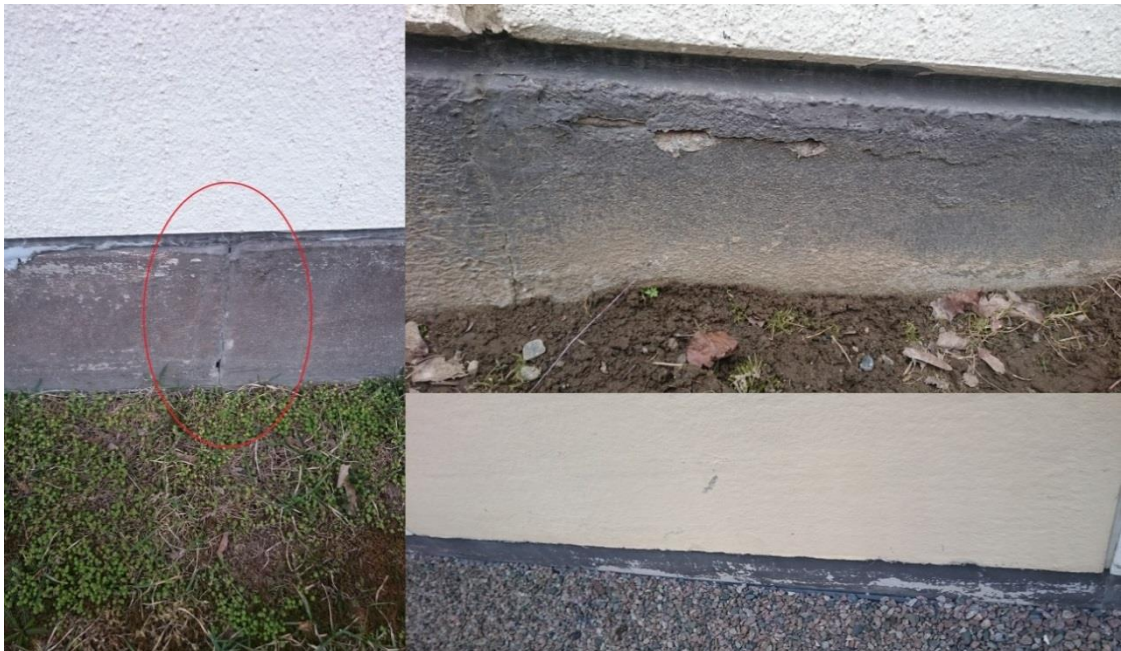
Ulkoseiniä ympäröivät sokkelit ovat eristettyjä elementtejä ja kantavien väliseinien alapuolella umpinaista teräsbetonia. Molempien rakennusten sokkeleissa oli yksittäisiä halkeamia ja maalipinnan hilseilyä. AB-talon koillissivulla maanpinta on liian korkealla ja kiinni seinässä. Tällä sivulla ulkoseinä on vaurioitunut alareunastaan ja sokkelissa on havaittavissa raudotteiden korroosion aiheuttamaa halkeilua. Sokkelin ulkopuolisen vedeneristys voitiin todeta vain niillä sivuilla, joissa oli myös vieruskaista (CD-talo).

Kuva 5. Sokkelin halkeama ja korroosion aiheuttamaa halkeilua AB-talon koillissivulla sekä sokkelin maalin hilseilyä CD-talon päädysssä.

- Sokkelin halkeamien laastipaikkaus
- Sokkelin huoltomaalaus
- Sokkelin ulkopuolisen vedeneristyksen asentaminen

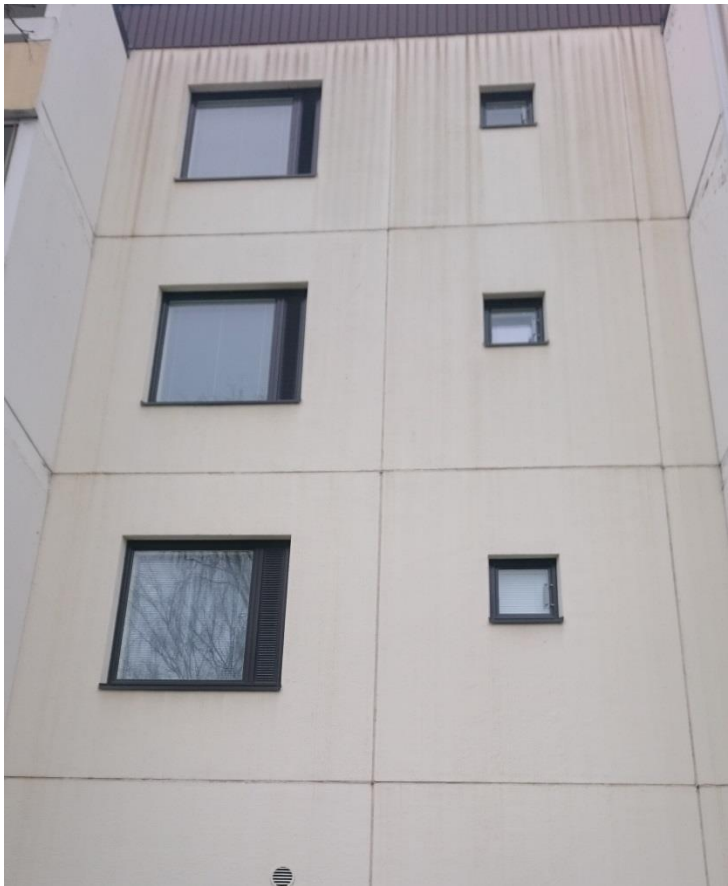
Ulkoseinissä ja parvekkeissa havaittiin normaalia betonijulkisivun turmeltumista. Vesikatton osuudelle rakennettu profiilipelti aiheuttaa seinään ylimääräistä kosteusrasitusta. Vesi valuu peltiä pitkin suoraan seinään ja valumajäljet seinässä näkyvät selkeästi. Seinäelementtien yleiskunto oli hyvä edellisistä korjauksista kuluneeseen aikaan nähden. Maalipinnan hilseilyä ei havaittu kuin satunnaisesti ja hyvin vähäisiä määriä. Raudoitteiden korroosiosta johtuvia tai pakkasrapautuman aiheuttamia vaurioita oli seinäelementeissä hyvin vähän, mutta parveke-elementeissä laajalti. Elementtien saumojen kunto oli huonontunut ajan saatossa. Saumat olivat paikoitellen painuneet syvälle elementtien väliin ja ne olivat melko kovettuneita.

Kuva 7. Pellityksestä johtuvaa valumajälkeä CD-talon kaakkoissivulla

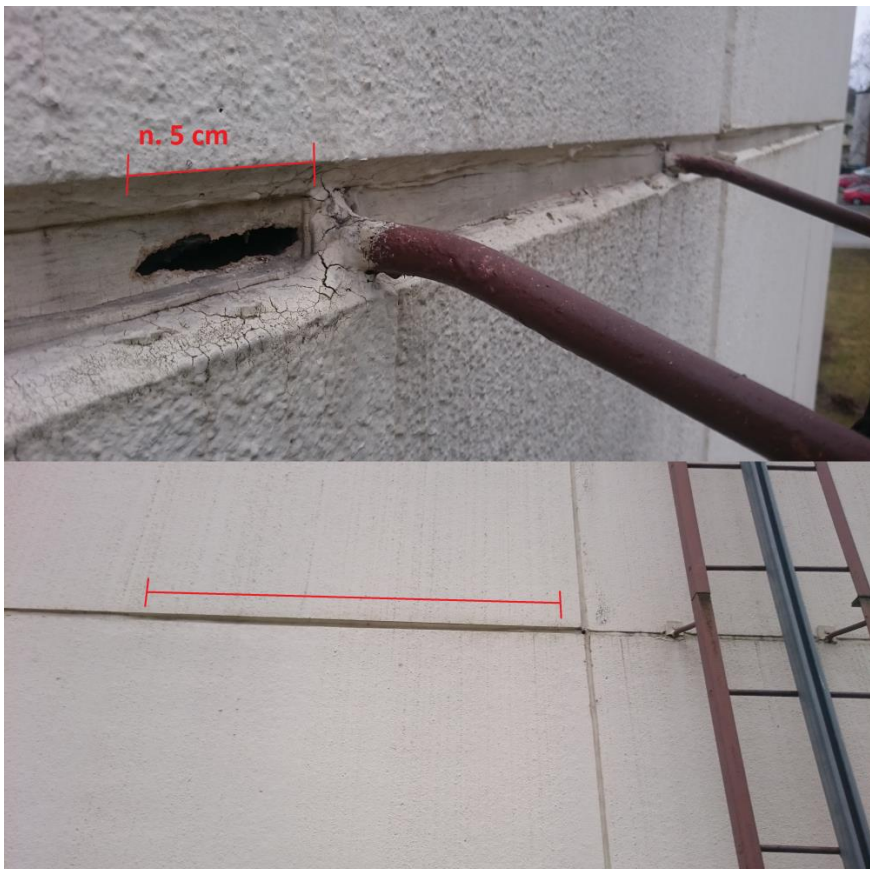
Elementtisaumat ovat paikoin todella leveitä ja epätasaisesti täytettyjä (Kuva 8). Rakennusten päädyissä elementtisaumat ovat syvällä elementtien välissä eikä saumojen reunoja ole pyöristetty. Elementtisaumat ovat erityisen huonokuntoisia talotikkaiden kiinnitysten kohdilta. Vesikaton osuudella pystysuorat seinäpinnat on tehty profioidusta pellistä puurungon varaan. Pellistä valuva vesi aiheuttaa ylimääräistä kosteusrasitusta ylimmille ulkoseinäelementeille. Valuva vesi myös värjää ruman näköiset raidat ylimpiin elementteihin (Kuva 7). Ulkoseinien osalta kuntoluokan määräytymiseen vaikuttaa edellisistä huoltotoimenpiteistä kulunut pitkä aika.

Kuva 8. Leveä elementtisauma syvällä CD-talon koillispäädystä ja sauman reikä tikkaiden kiinnityksen kohdalta AB-talon luoteispäädystä

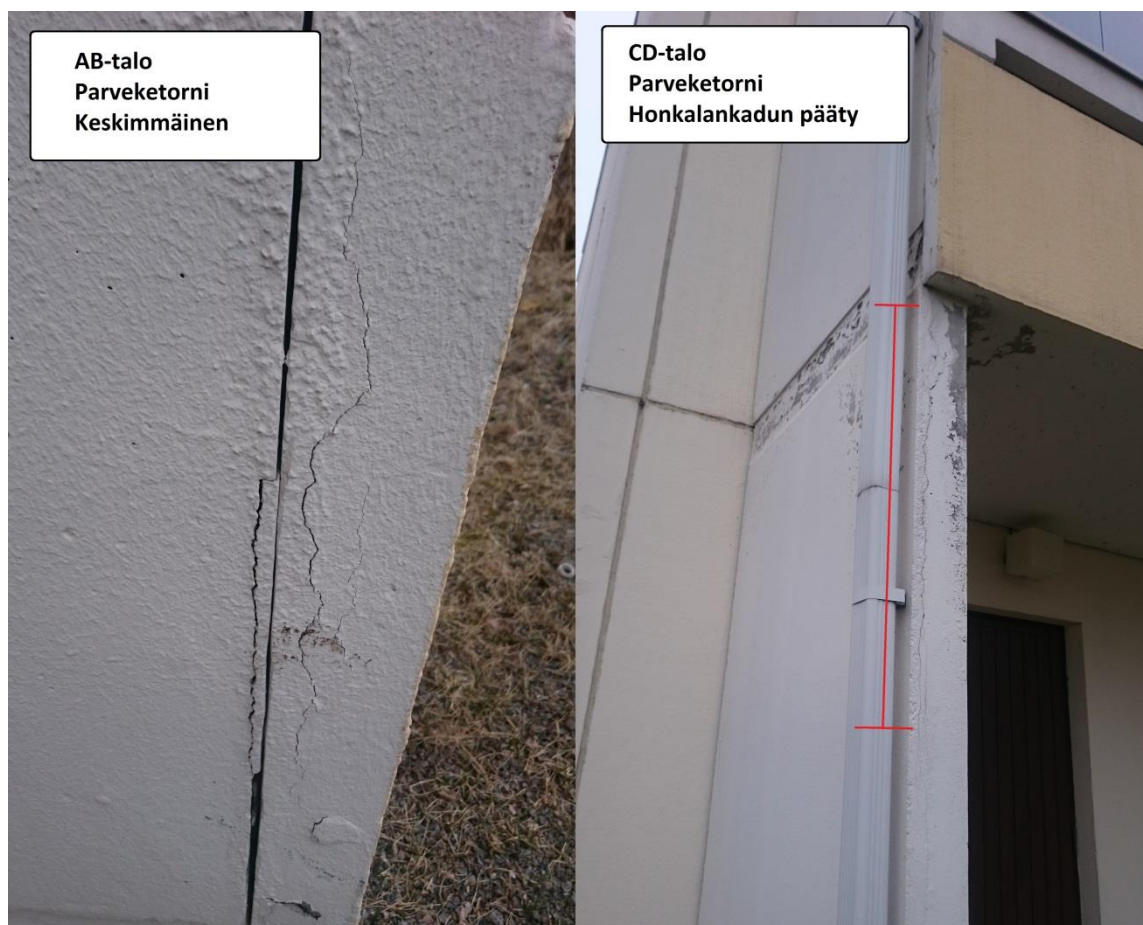
Yleiskunnoltaan parvekkeet ovat tyydyttäviä. Kaikissa parveketorneissa on merkkejä pakkasrapautumasta tai raudoitteiden korroosiosta. Useassa pielielementissä on pitkiä pystysuuntaisia halkeamia (Kuva 9). Maali hilseilee useassa parvekepielessä varsinkin parvekelaatan päädyssä. Lasittamattomat parvekkeet ovat huonoimmassa kunnossa ja niiden yläpuolisten laattojen pohjassa on pakkasrapautuman aiheuttamaa lohkeilua. Parvekkeiden vaurioiden laajuus ja vakavuus suositellaan selvittämään tarkemmin kuntotutkimuksella.

Kuva 9. Pitkiä pystysuuntaisia halkeamia parvekepielessä ja -kaiteessa

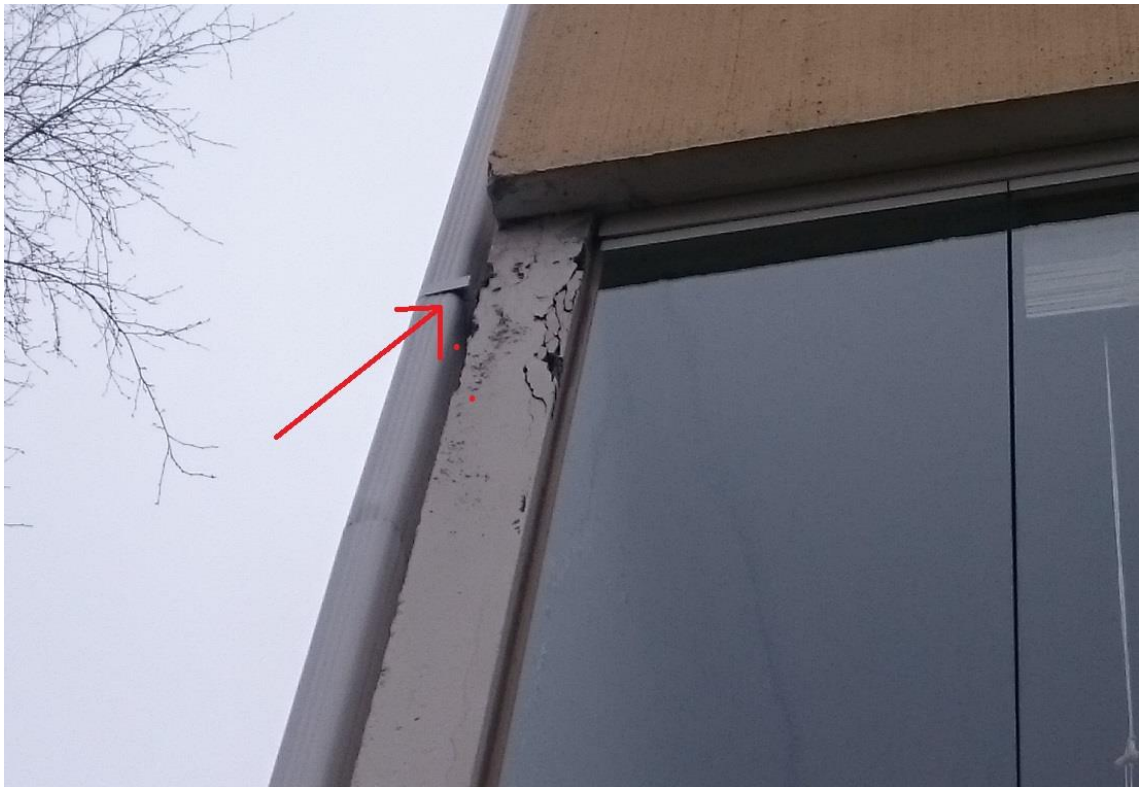
Kuva 10. Pitkälle edennyt vaurio parvekepielessä

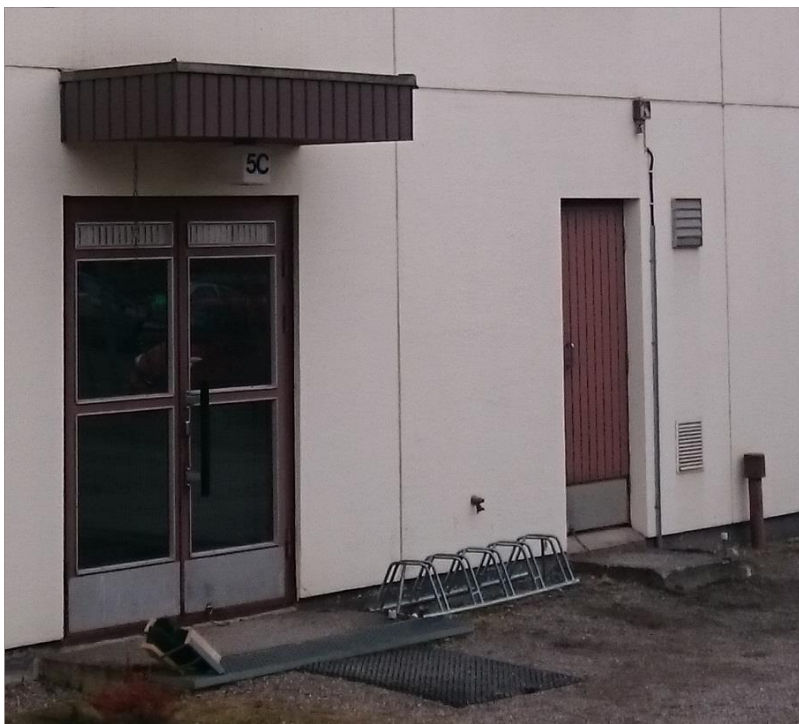
Rakennuksien kaikki sisäänkäyntiovet ovat alkuperäisiä eikä niille saatujen tietojen mukaan ole tehty korjauksia. Rappukäytävän sisäänkäyntiovet lasiovet ovat ikäisekseen hyvässä kunnossa. Maali ei hilseile, lukitus toimii ja kaikki rappukäytävien ovien lasit ovat ehjiä. Varastojen ovet ovat pussia ja myös ne ovat hyvässä kunnossa ja lukitukset toimivia. Ovien alareunojen pellitys on lommolla osassa ulko-ovia.

Kuva 11. C-rapun sisäänkäyntiovi ja varaston ovi

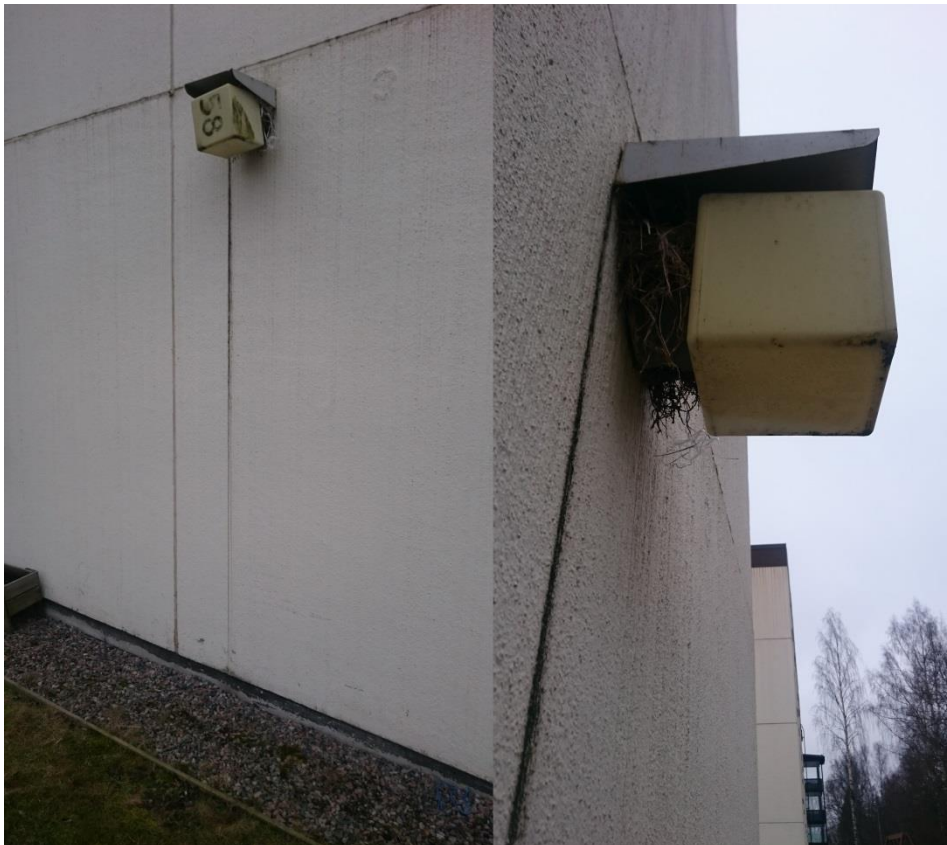
Talotikkaat ovat molemmissa taloissa hyvässä kunnossa ja kiinnitys katolle noustessa tuntuu jämäkältä. Molempien talojen talotikkaissa on asetusten mukainen turvakisko, mutta kiskoon sopivaa turvakelkkaa ei ole saatavilla. Sisäänkäyntien numerovalojen toimintaa ei voitu todeta tarkastuksen yhteydessä. CD-talon päädyssä on omituinen numerovalo. Valon kuvussa lukee 58 ja se on asennettu väärinpäin. Lisäksi valon suoja-lipan alla on linnunpesä.

Kuva 12. CD-talon päädyn numerovalo ja linnunpesä

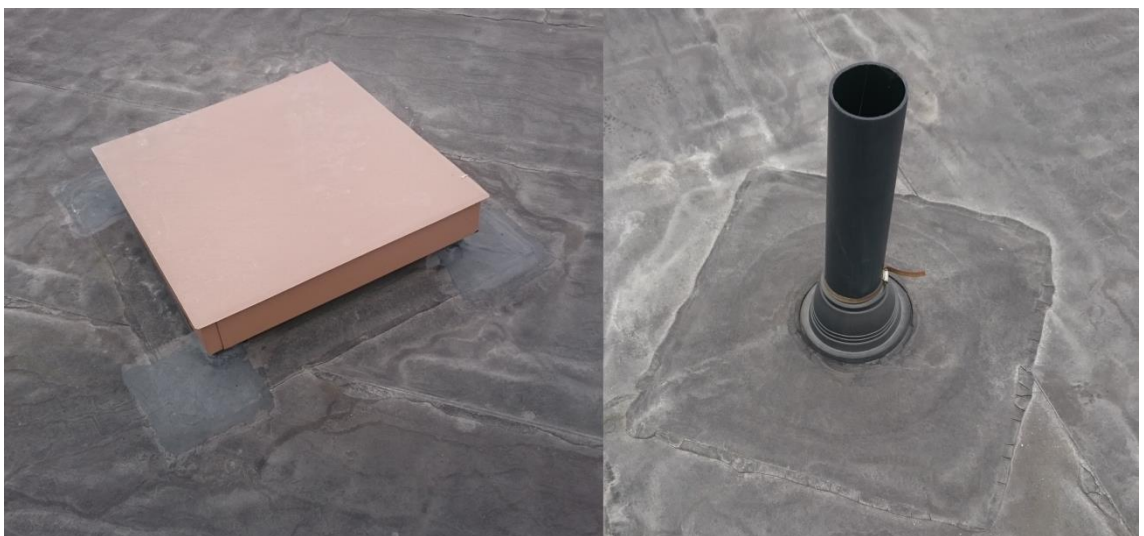
Vesikatoilla katemateriaalina on 3-kerroksinen kumibitumikermi ja vesikatot on peruskorjattu 1999. Yleisesti kattopinnat ovat hyvässä kunnossa. Katemateriaalissa on pieniä vaurioita, jotka eivät kuitenkaan aiheuta akuutteja toimenpiteitä. Tarkastuksessa yläpohjasta ei havaittu vuotojälkiä tai merkkejä kosteudesta. Huoltoluukuille ja pellityksille on tehty huoltomaalaus 2015 ja ne ovat hyväkuntoisia. Läpivientien juuret ja huoltoluukkujen kulmat on paikattu 2015 ja paikkaukset ovat hyväkuntoisia.

Kuva 13. Huoltoluukun kulmasauman paikkaukset ja viemärin tuuletusputken paikkaus

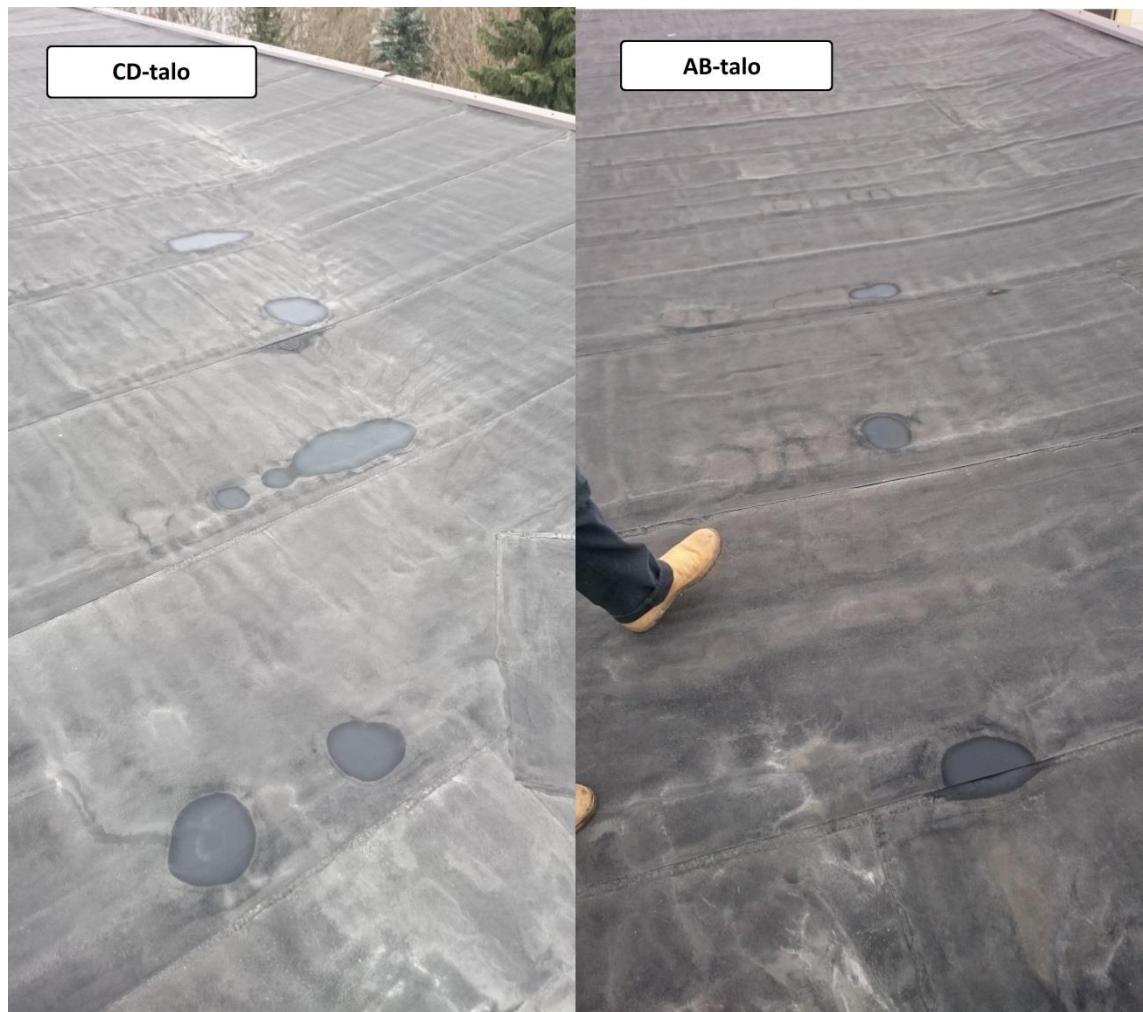
Katoilla on pieniä alueita, johon vesi selkeästi lammikoituu. Kattokaivot ovat molemmilla katoilla puhtaita ja toimivia. Parvekekatot ovat hyväkuntoisia. Parvekekattojen vedenpoiston toimivuutta ei voitu todeta tarkastuksen yhteydessä. Parvekekatot

Kuva 14. Veden lammikoitumispaikkoja talojen katoilla

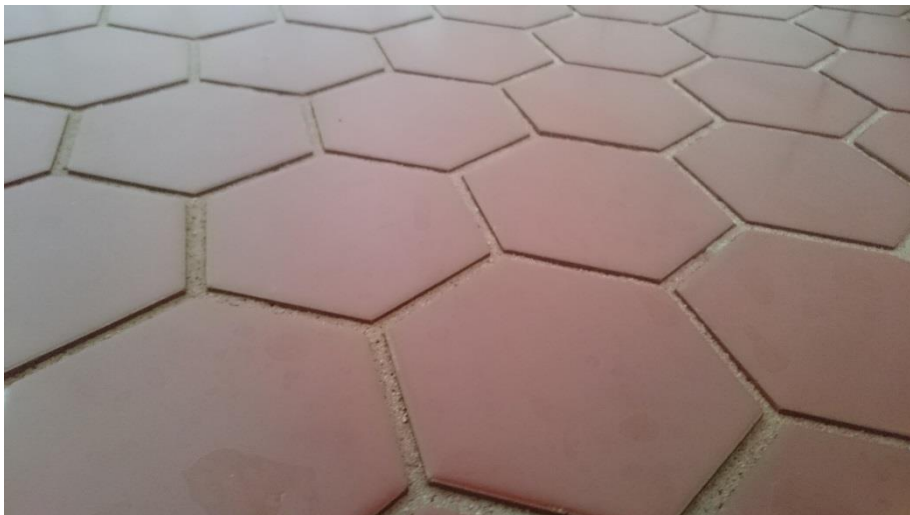
Pukuhuoneiden pinnat ja kalusteet ovat hyväkuntoisia. Pesuhuoneen lattia ja seinät ovat alkuperäisessä kunnossa. Lattia ja seinät ovat laatoitettuja. Lattialaattojen saumat ovat huonokuntoisia ja kuluneita. Laatoissa ei havaittu kopoa seinissä eikä lattiassa. Lattiakaadot ovat melko loivia, mutta kuitenkin lattiakaivoa päin. AB-talon saunassa vesi on päässyt pukuhuoneiden kynnyksiin ja väliseinään asti ja väliseinän alareunassa näkyy merkkejä mahdollisesta vauriosta.

Kuva 15. Lähikuva pesuhuoneen lattialaatoista

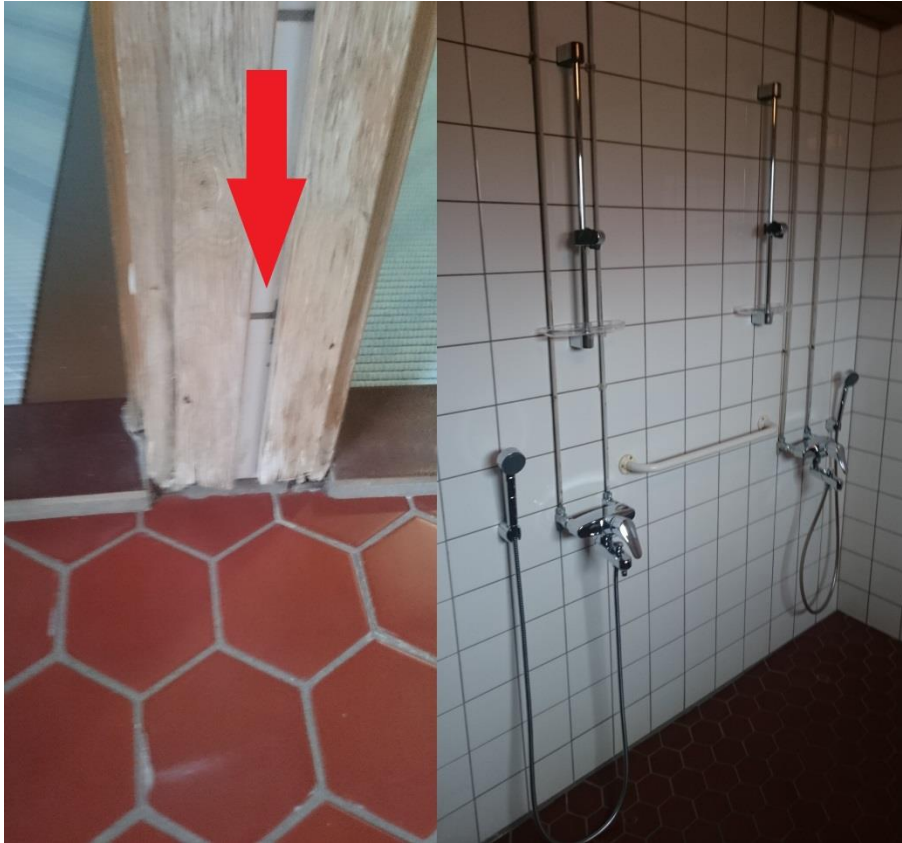
Kuva 16. AB-talon pukuhuoneen väliseinän alareuna ja saunan pesuhuone

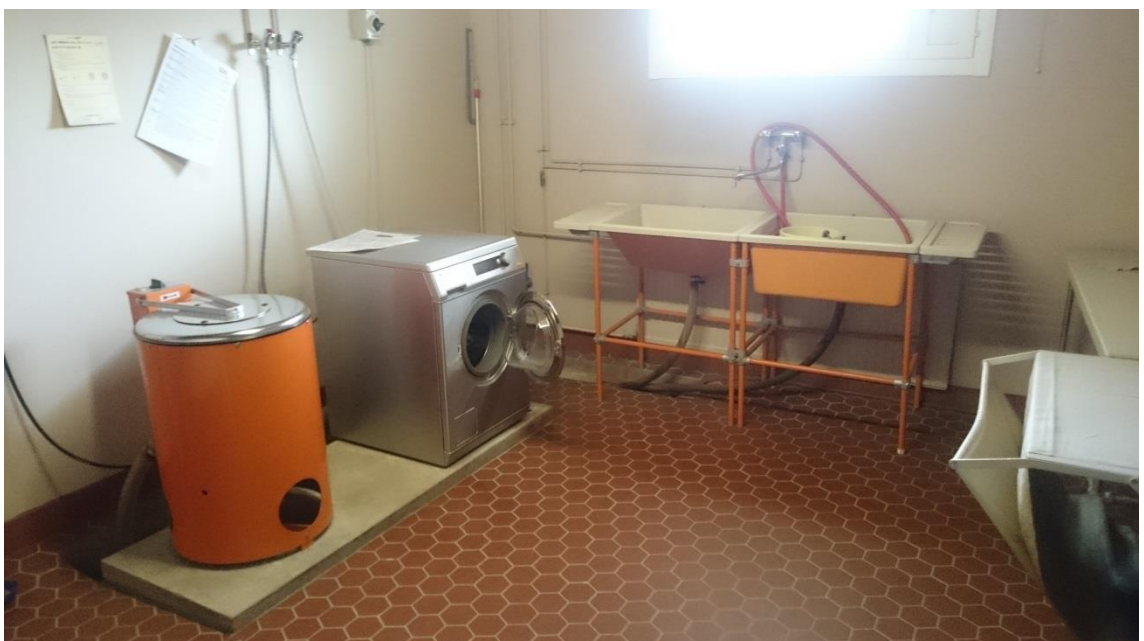
Pesutupien pinnat ovat alkuperäisiä ja hyväkuntoisia. Pesutupien pesulaitteet ja muut kalusteet ovat alkuperäisiä. Koneiden vedenpoisto tapahtuu seinän viereiseen kouruun, jonka päässä on normaali lattiakaivo. Vedenpoisto todettiin toimivaksi. Kuivaushuoneiden ilmanvaihto todettiin toimivaksi.

Kuva 16. Pesutupa

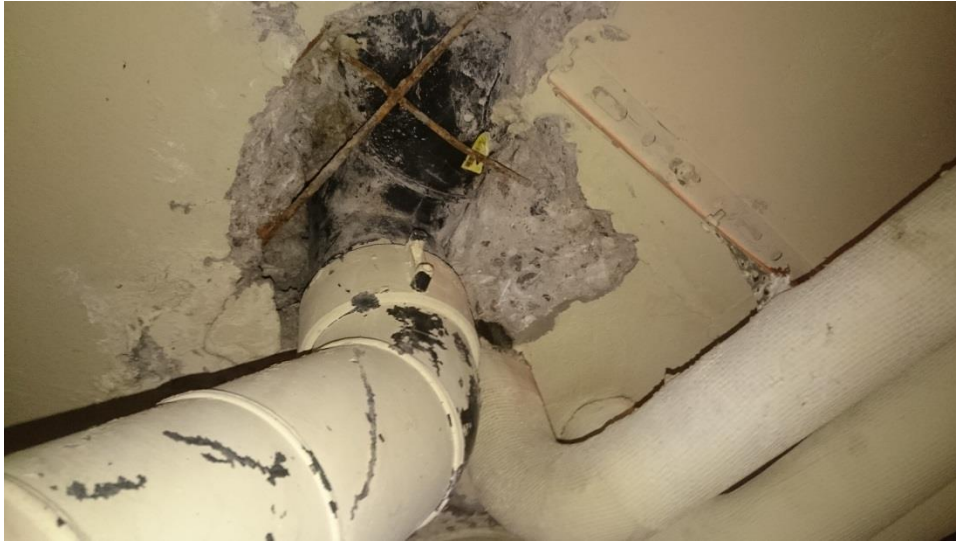
Ulkovälinevarastot ovat kovassa käytössä ja pääosin hyväkuntoisia. CD-talon ulkovälinevaraston katossa vesiputken ja viemärin läpiviennin kohdalta betonia puuttuu isolta alueelta. Tarkasteluhetkellä betoni oli tässä kohdassa kosketuskuiva. Arvioijan tiedossa ei ole käyttövesi- tai viemäriputkelle tehtyä korjausta, jonka yhteydessä betoni olisi voitu piikata auki.

Kuva 17. CD-talon ulkovälinevaraston katto.
