## **Asuinrakennuksen kuntoarvio ja korjaussuunnitelma**

Opinnäytetyö

Kuntoarvion kohteena oli yksityinen kaksikerroksinen, vuonna 1948 rakennettu asuinrakennus Seinäjoella. Kuntoarvio on toteutettu pääosin silmämääräisesti ja muutamia tutkimusvälineitä, kuten lämpökameraa ja kosteusmittaria apuna käyttäen.

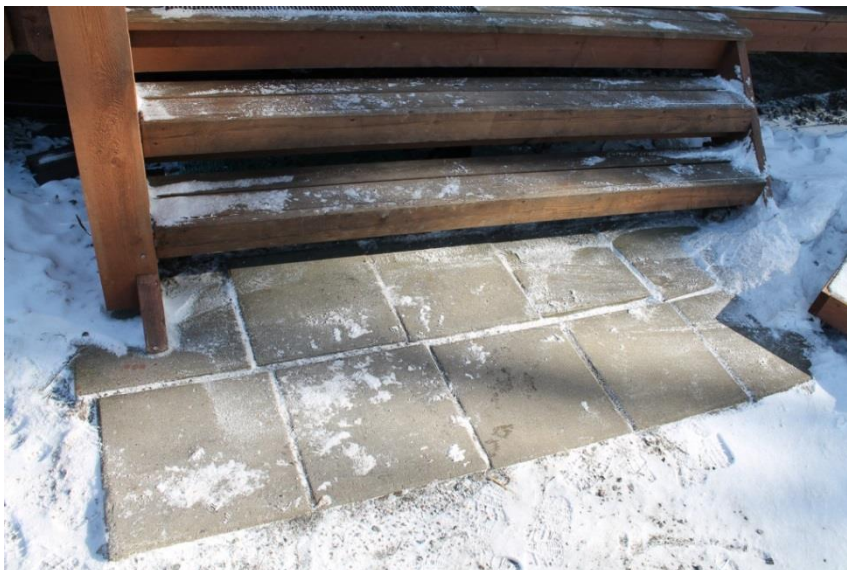
**D7 Pintarakenteet.** Rakennuksen pihan pintarakenne on sorapäällysteinen. Terrassin rappusten kohdalla on ladottua betonikivetystä (Kuva 2). Betonikivetykset ovat hyvässä kunnossa, kuitenkin maan routiminen on aiheuttanut niiden liikkumisen paikoiltaan (Kuva 3).

Kuva 2. Betonikivetys terassin rappusten edessä.

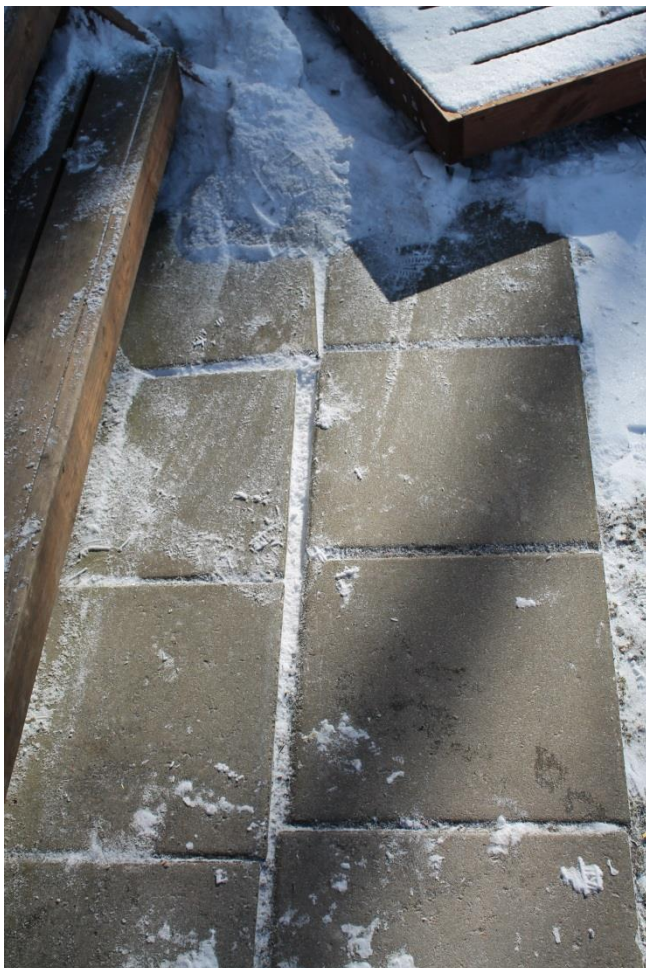
Kuva 3. Betonikivetykset ovat rakoilleet toisistaan.

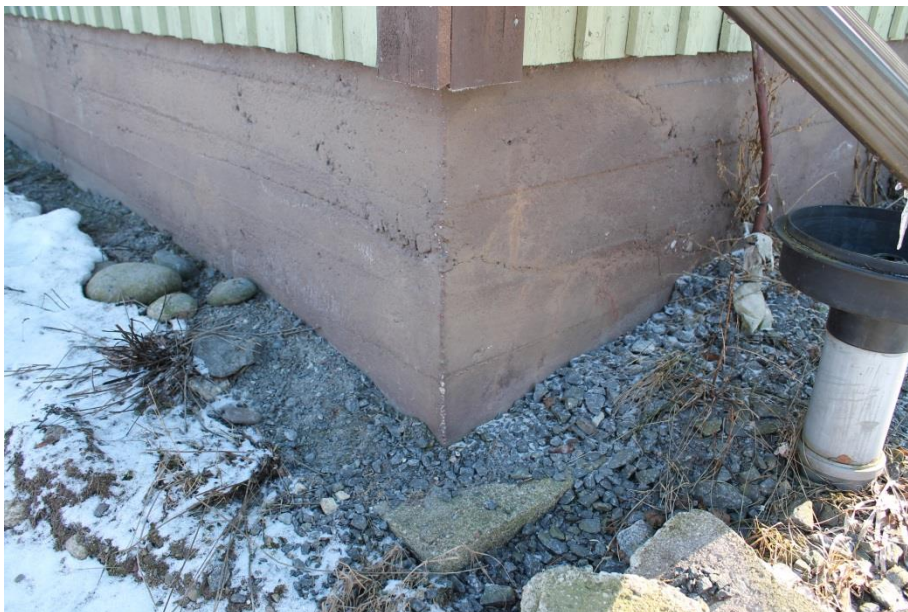
**F1 Perustukset.** Rakennuksen alkuperäinen osa on perustettu sille ajalle tyypilliseen tapaan tehdyn betoniperusmuurin varaan. Betoni on ollut pääasiassa kaikenkokoisia kiviä, hietaa ja hieman sementtiä, jos sitä on ollut saatavilla. Laajenusosa on perustettu teräsbetonianturoiden ja perusmuurin varaan. Perusmuurien pinnat ovat maalattuja. Perustusten painumiseen tai maaperän routimiseen viittaavia vaurioita on havaittavissa halkeamien muodossa (Kuvat 4, 5, 6 ja 7).

Kuva 4. Laajennusosan perusmuurissa pieni halkeama.

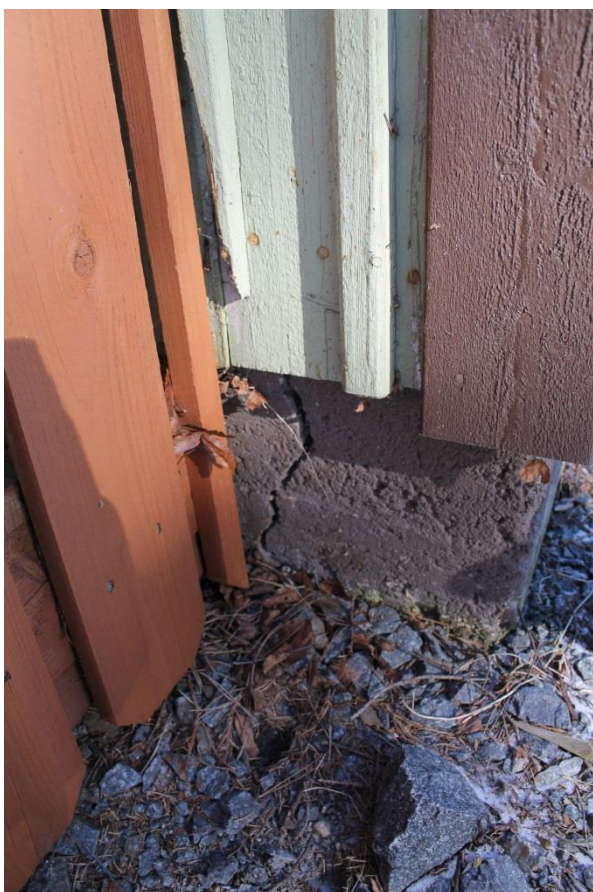
Kuva 5. Alkuperäisen osan perusmuurissa halkeama lounaisessa kulmassa.

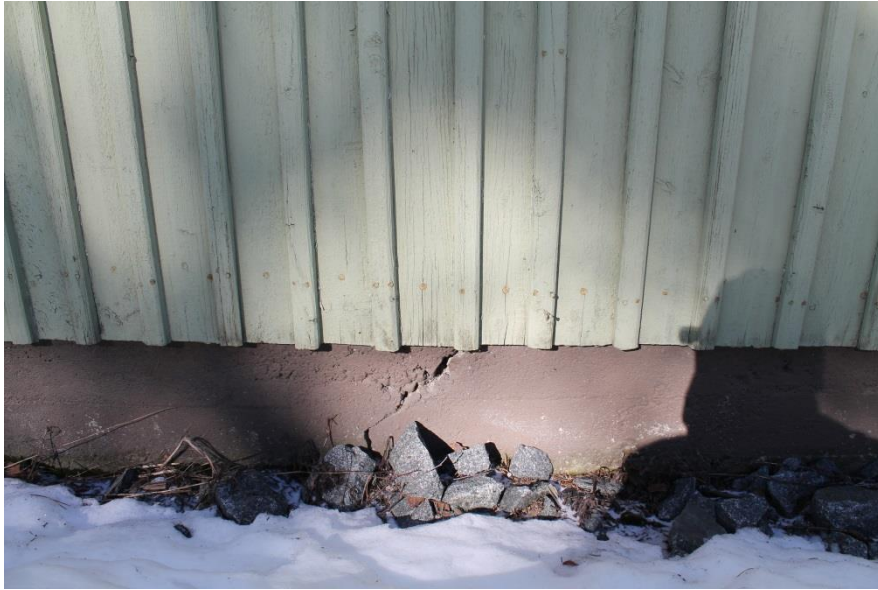
Kuva 6. Halkeama perusmuurissa eteläisellä sivulla.

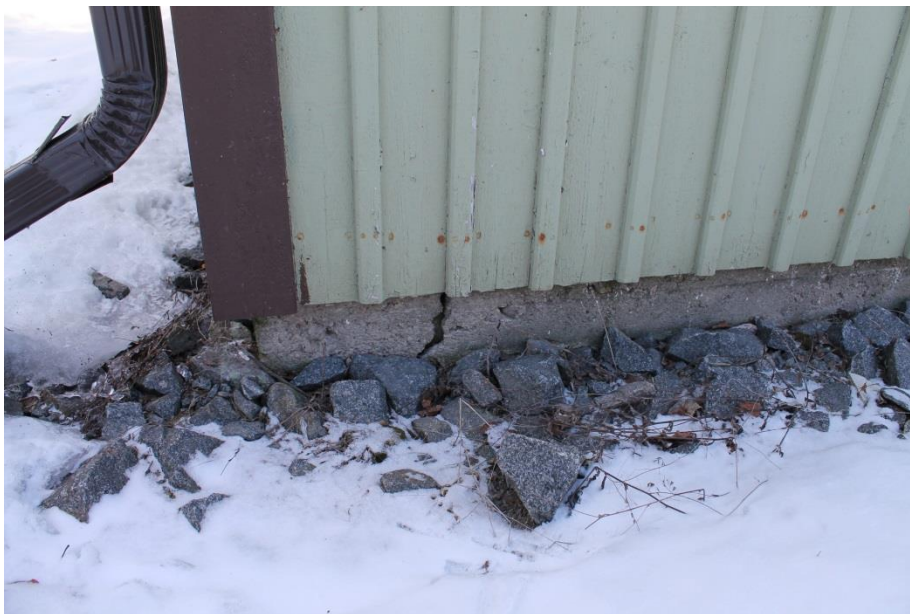
Kuva 7. Perusmuurin halkeama kaakkoisessa nurkassa.

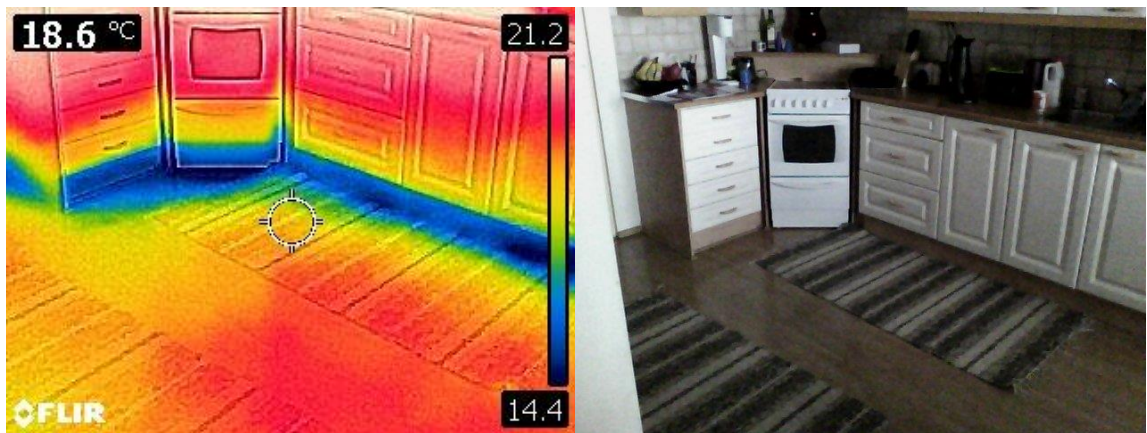
Kuva 8. Keittiön lattianraja.

Keittiön lattian ja kalusteiden raja näkyy selvänä lämpövuotona ja noin 7 °C asteen erona ympäröiviin pintoihin verrattuna (Kuva 8). Lämpövuoto johtuu puutteellisesta eristyksestä alapohjassa sekä siitä, että kellari sijaitsee keittiön alapuolella.

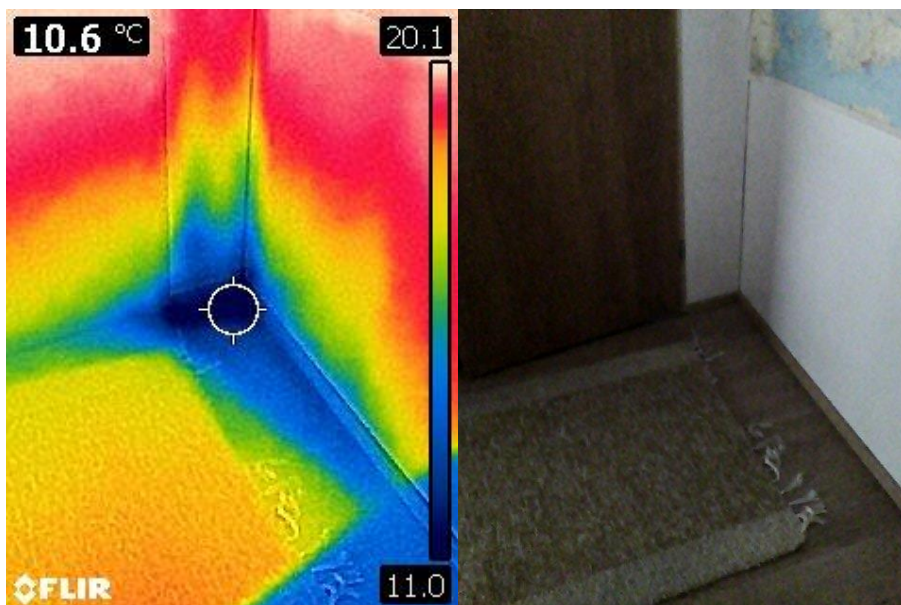
Kuva 9. Keittiön lattianraja.

Keittiön lattian toisen nurkan lämpötila laskee vain 11 °C:een (Kuva 9). Lämpötila laskee siksi alemmas, koska kuvassa näkyvää väliovea pidetään usein auki. Täten nurkka jää oven taakse, eikä lämpötila pääse tasaantumaan.

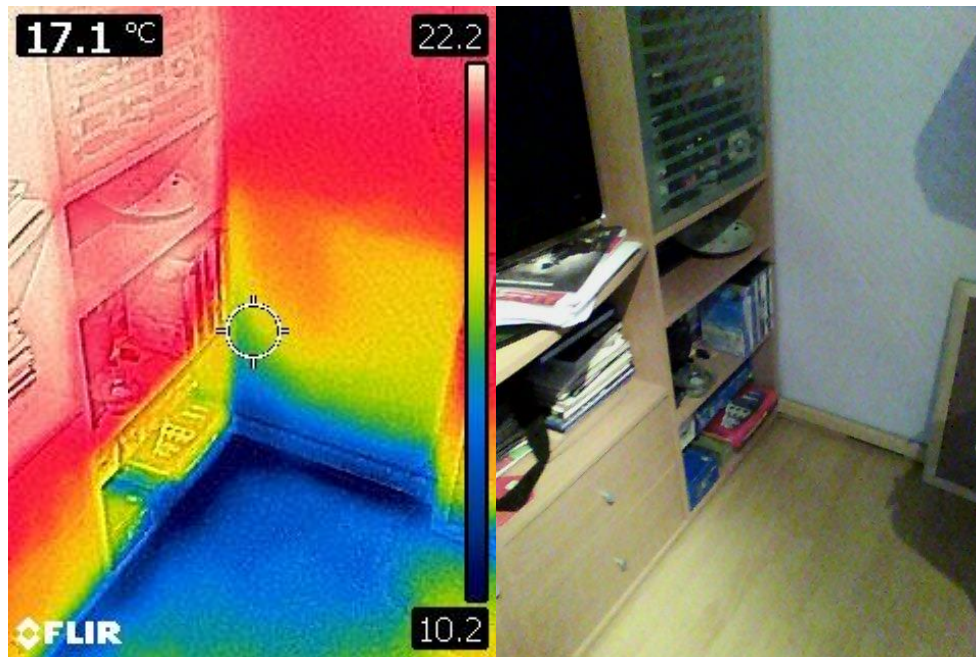
Kuva 10. Makuuhuoneen ulkonurkka.

Makuuhuoneen ulkonurkassa lattianrajassa on selvä lämpövuoto (Kuva 10). Lämpötilaero on 12 °C, joka jo tuntuu huomattavana vedon tunteena.

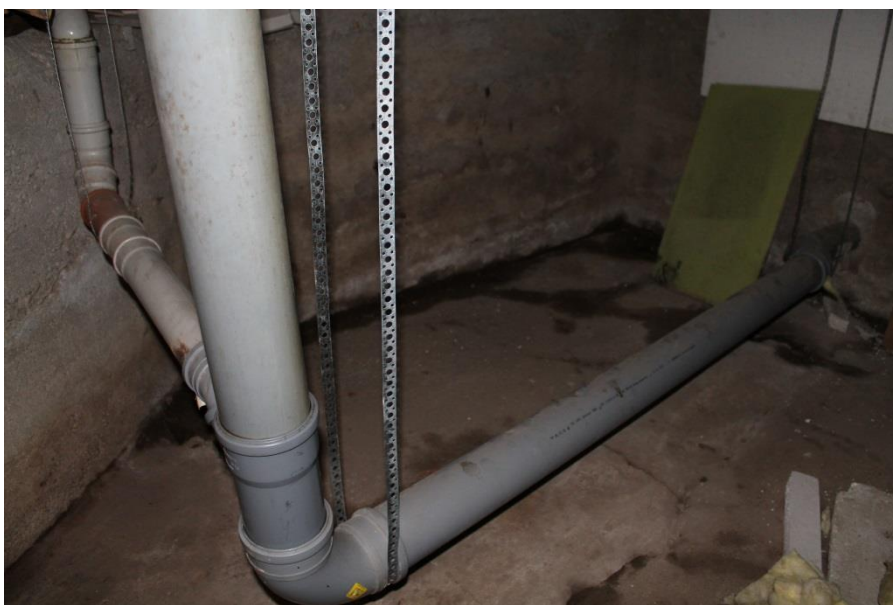
Rakennuksen kellarissa on maanvarainen betonilaatta ja seinät ovat betonisia ja osasta tiilisiä. Kellarissa on kellarimainen, tunkkainen hajua. Lattiasa näkyy kosteita alueita (Kuvat 11 ja 12), jotka viittaavat salaojituksen toimimattomuuteen tai salaojien korkeaan korkeuteen. Tuuletusluukku on suljettu talvisin, mutta auki kesäisin. Kellarista menee myös tuuletushormi savupiippuun.

Kuva 12. Kellarin lattiassa kosteita alueita.

Kellarin lattia on betonia, jonka tiheys on yli 1800 kg/m<sup>3</sup>. Mitatun kosteusasteen ollessa maksimi-arvo 135 tiheyden perusteella nähdään materiaalin kosteusasteen luokitus, joka on taulukon (Taulukko 4) perusteella hyvin kostea. Kuitenkin vielä kosteusasteen minimi-arvo 80, antaa tiheyden perusteella luokituksen puolikuiva. Syynä betonilaatan kostumiseen on kapillaarisesti maaperästä betonilaattaan nouseva kosteus. Kapillaarisesti nouseva kosteus pitäisi poistaa salaojien avulla. Salaojien puutteellinen syvyys tai toimivuus voi aiheuttaa betonilaatan kostumisen.

Rakennuksen salaojien toiminnasta ei ole todisteita. Salaojien toimimattomuuteen viittaavia vaurioita ei ole nähtävissä, muita kuin kellarin lattiassa olevat kosteat alueet. Salaojien toiminnan varmistus on suositeltavaa tehdä, jos rakennuksen vierustäyttöjä aletaan tutkia perusmuurin halkeilun johdosta. Salaojien tarkastuskaivojen puuttuminen vaikeuttaa salaojien tarkastusta.

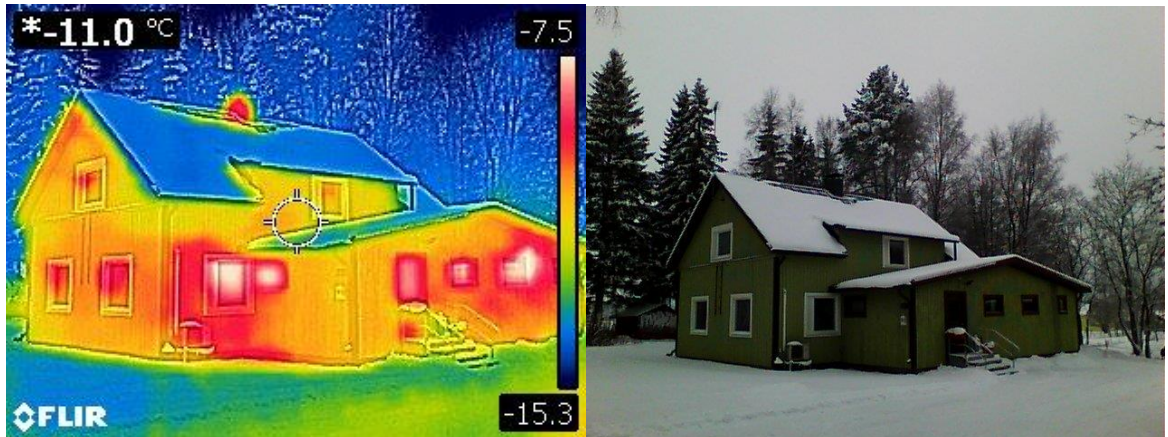
Kuva 13. Kohde kuvattu ulkoapäin.

Ulkoapäin kuvatessa ei niin tarkkaa tietoa vuodoista saanut. Kuvassa (Kuva 13) näkyy selvästi kylpyhuoneen poistoilmakanava lämpoisempänä kuin muut rakenteet.

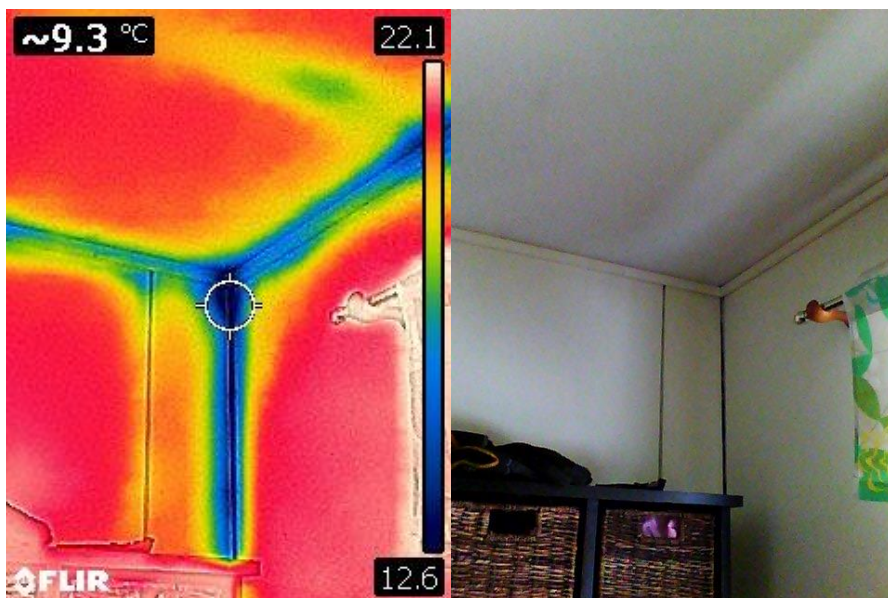
Kuva 14. Laajennusosan kaakkoinen ulkonurkka.

Laajennusosan kaakkoisessa ulkonurkassa on selkeästi kylmempi kohta ympäröiviin pintoihin verrattuna, noin 10 °C (Kuva 14). Lämpövuoto johtunee eristeiden puutteellisesta tiiviydestä ulkonurkassa.

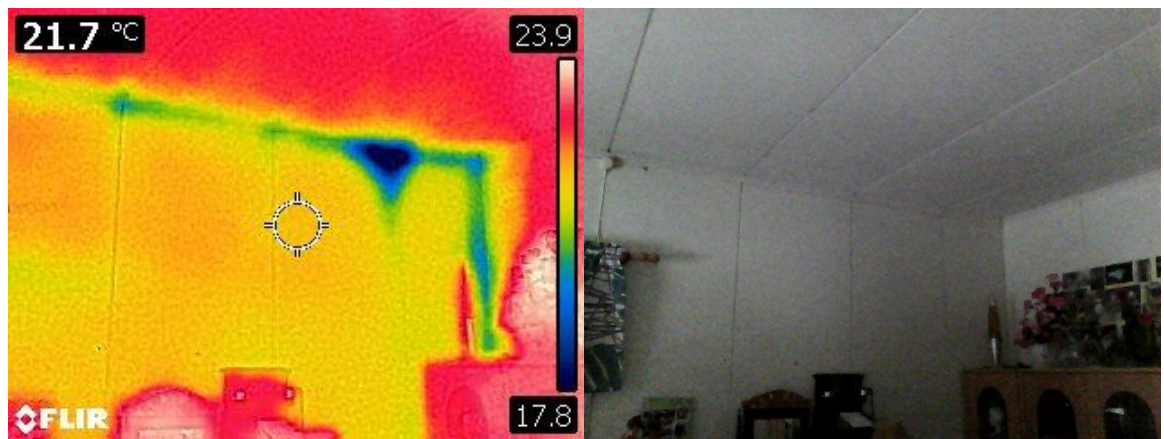
Kuva 15. Työhuoneen ulkoseinän ja välipohjan liitoskohta.

Työhuoneessa näkyy seinän yläreunassa lämpövuoto (Kuva 15). Lämpötila verrattuna ympäröiviin pintoihin on noin 6 °C matalampi. Lämpövuodon syytä on vaikea arvioida, koska pinnassa ei ole mitään merkkejä ilmavuodoista tai kosteudesta. Kuitenkin todennäköisin syy vuotoon on hirsiseinässä oleva rako.

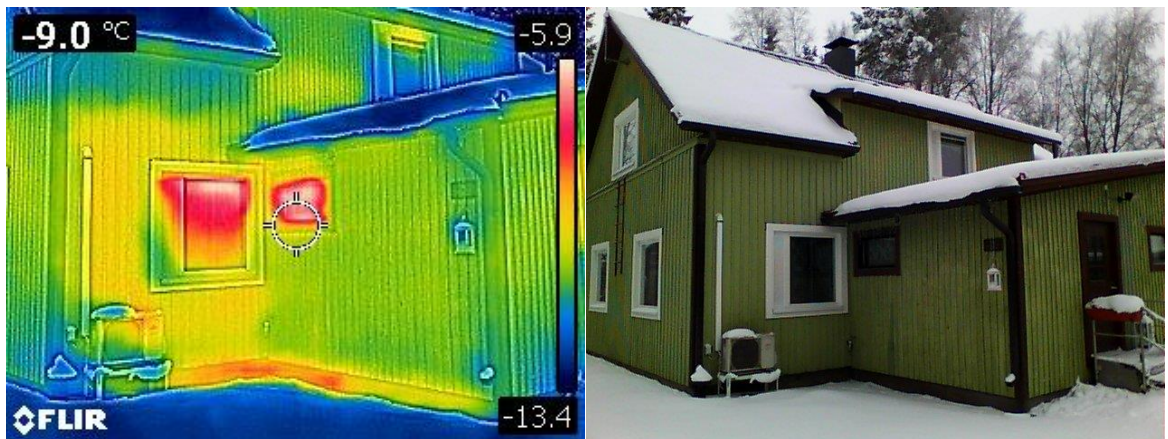
Kuva 16. Laajennusosan liittymä alkuperäiseen.

Laajennusosan ja alkuperäisosan liittymässä ei ole havaittavissa lämpövuotoja (Kuva 16). Tosin vanha laajennusosan ikkuna hieman vuotaa. Sokkelin pinnassa on myös havaittavissa lämpöisempi alue.

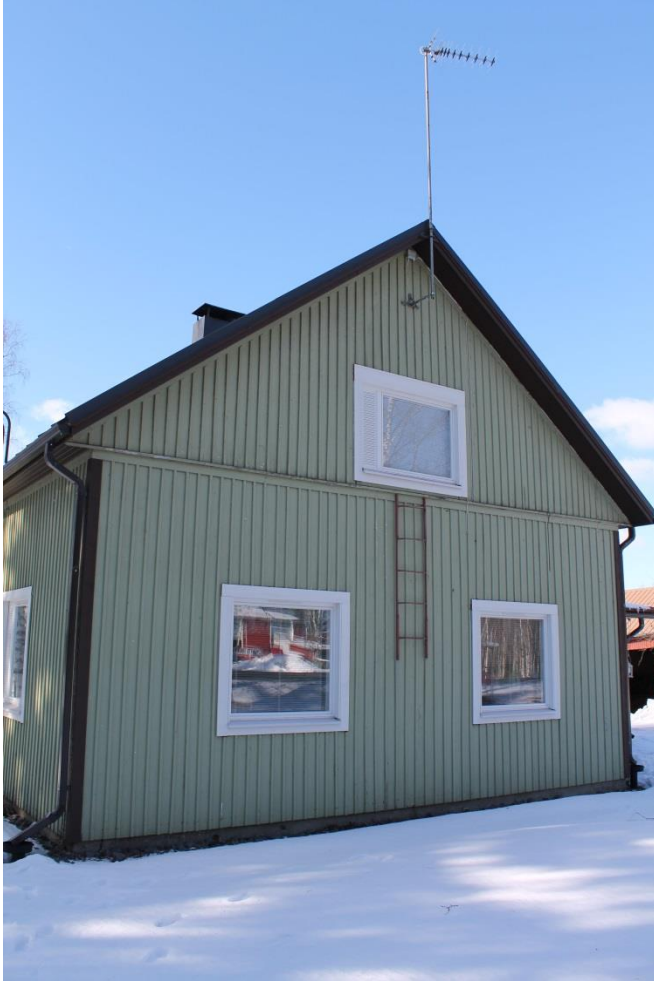
Ulkoseinäverhous on tyydyttävässä kunnossa. Verhouksen maalipinta on kulunut suurimmassa osassa julkisivua (Kuvat 17, 18 ja 19). Verhouksen rakenteellinen kunto on kuitenkin hyvä, lukuun ottamatta muutamia lahovaurioita (Kuva 20).

Kuva 17. Idän puoleisessa päädyssä maalivaurioita.

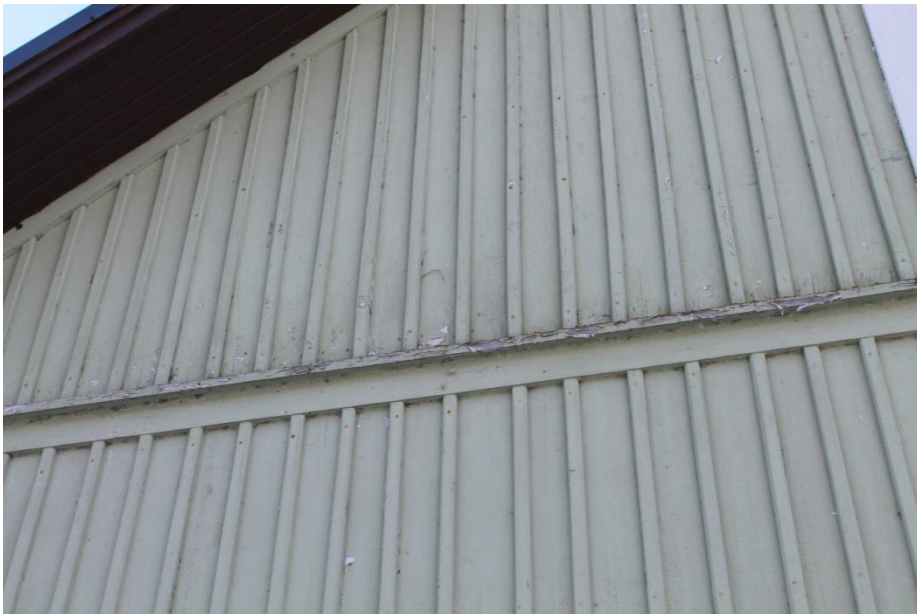
Kuva 18. Idän puoleisen päädyn maalivaurioita.

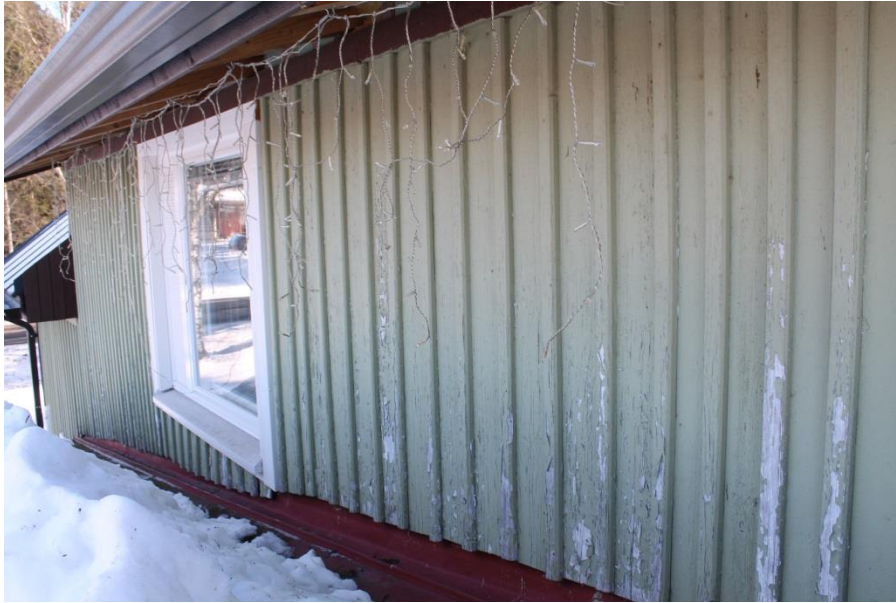
Kuva 19. Maalivaurioita ulkoverhouksessa alkuperäisen osan pohjoispuolella.

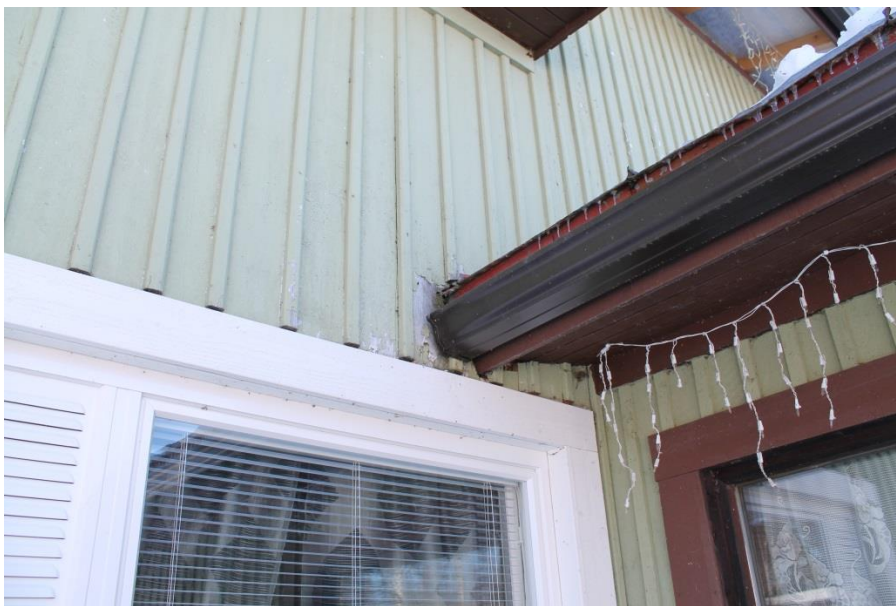
Kuva 20. Ulkoseinäverhous vaurioitunut pohjoispuolella.

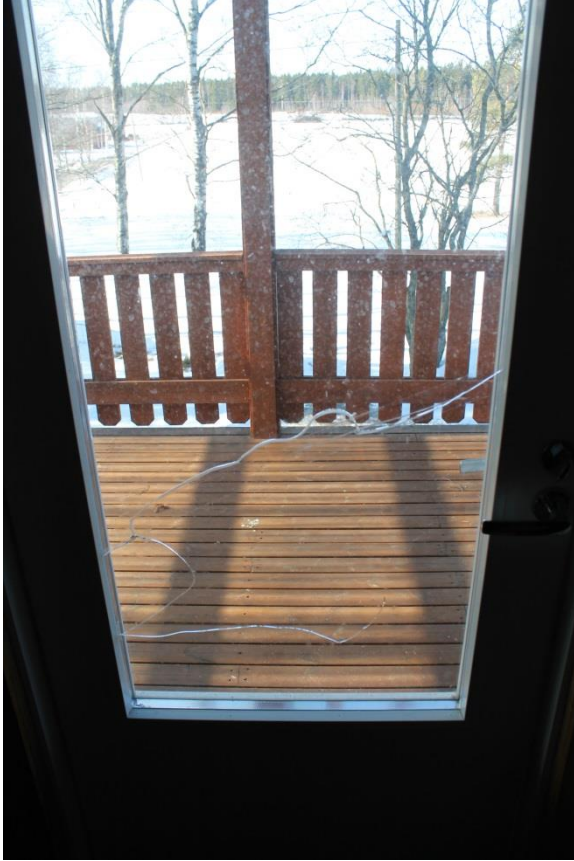
Kuva 21. Parvekkeen ulko-oven lasissa iso halkeama.

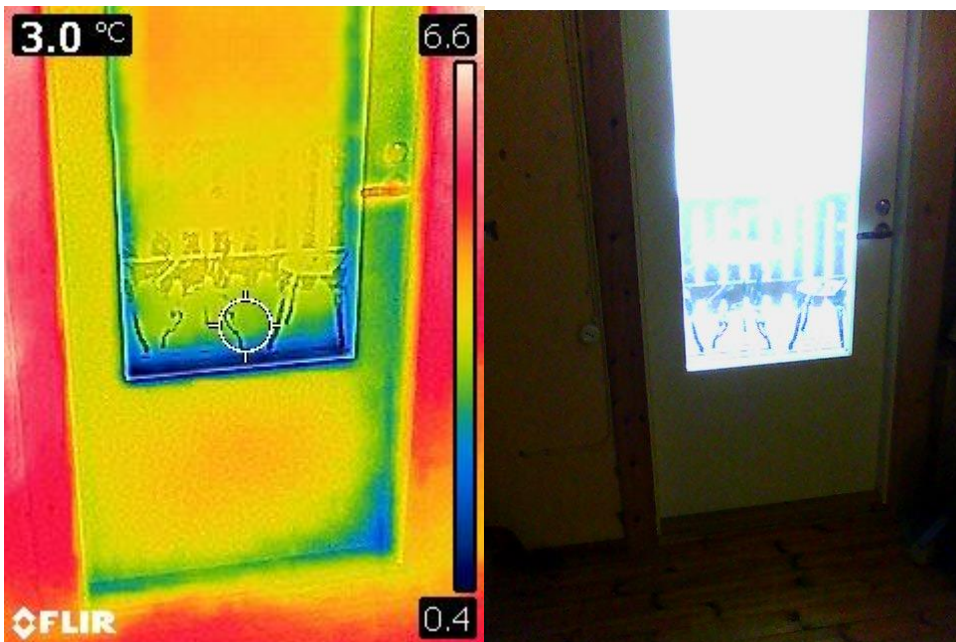
Kuva 22. Parvekkeen ulko-ovi.

Parvekkeelle johtavan ulko-oven lasin alareuna on erittäin kylmä, vaikkakin lämpötilaero, noin 6 °C, ei ole hälyttävä ympäröiviin pintoihin verrattuna (Kuva 22). Alhainen lämpötila 2. kerroksessa johtuu siitä, että lämmitys pidetään päällä vain tarpeen vaatiessa.

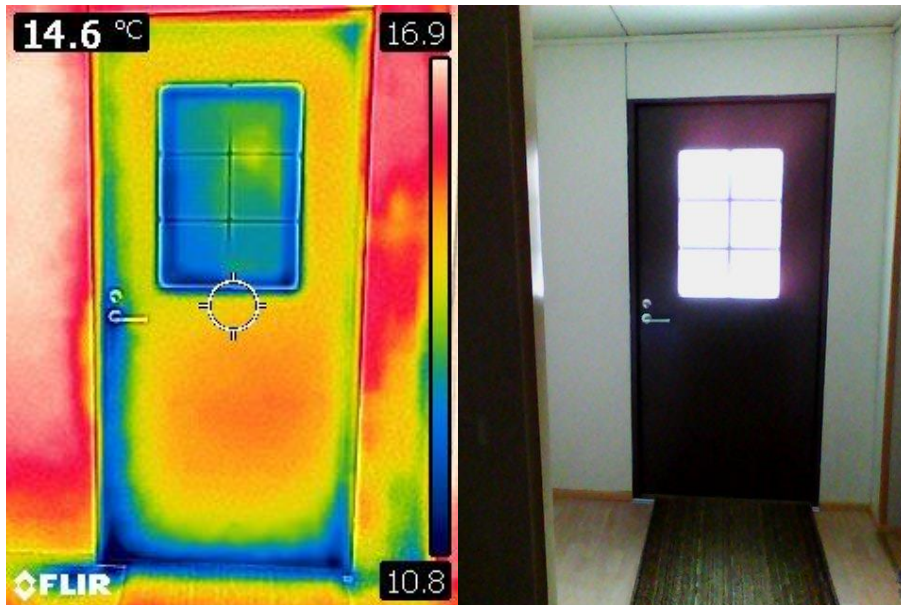
Kuva 23. Pääulko-ovi.

Ulko-oven alareunassa on lämpövuoto (Kuva 23). Tiivisteiden riittämätön tiiveys on syynä vuotoon.

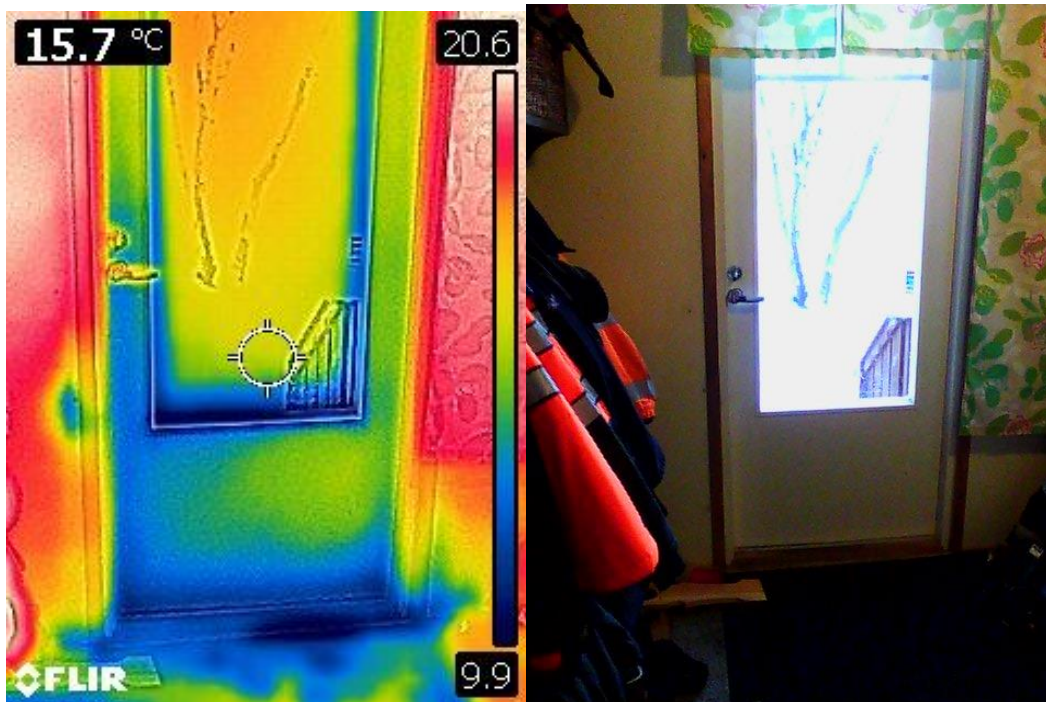
Kuva 24. Terassin ulko-ovi.

Terassin ulko-oven kynnyksen alapuolella näkyy lämpövuoto (Kuva 24). Lämpötilaero on yli 10 °C seinän ja kynnyksen välillä. Syynä lämpövuotoon on todennäköisesti kynnyksen ja alapuun välisen eristeen puutteellisuus.

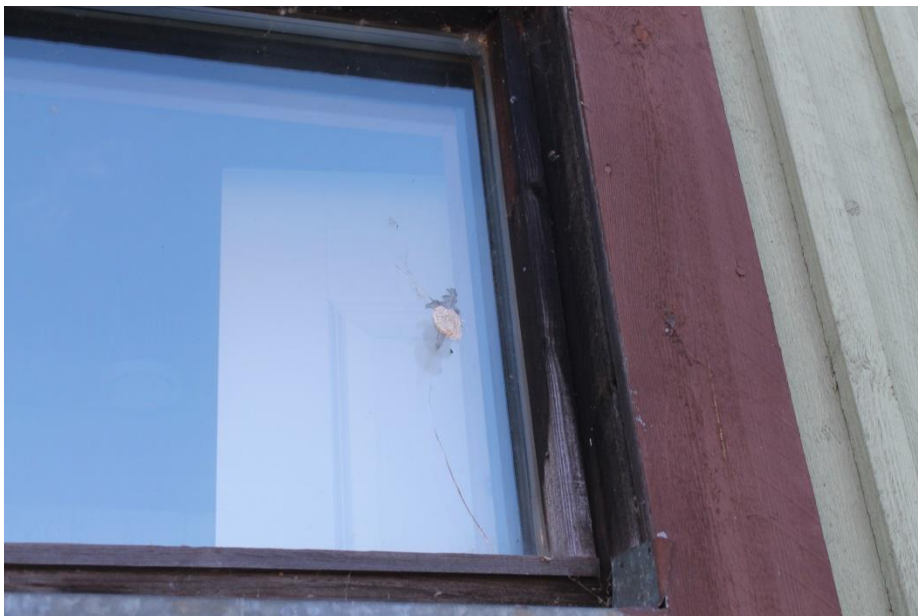
**Ikkunat ja ulko-ovet.** Rakennuksen puuikkunat ja puu ulko-ovet ovat suurimmaksi osaksi hyvässä kunnossa ja nykyaikaiset. Ikkunat ovat kaksipuitteisia puuikkunoita ja energiamääräysten mukaisia. Parvekkeen ulko-ovessa on iso halkeama lasissa (Kuva 21), joka ei kuitenkaan muuta oven rakenteellista toimintaa, vaan on ulkonäöllinen seikka. WC:n ikkunassa on halkeama ja reikä ulkopuolen lasissa (Kuva 25), joka on paikattu jollain elastisella massalla.

Kuva 25. Ikkunassa halkeama.

**Ikkunat.** Alkuperäisen osan ikkunat ovat uusittu muutama vuosi sitten, joten ne eivät tarvitse toimenpiteitä. Laajennusosan ikkunat ovat alkuperäiset, mutta kunto on silti hyvä, lukuun ottamatta WC:n ikkunan ulkolasin halkeamaa. Halkeama ei aiheuta toimenpiteitä, ellei halkeama laajene huomattavasti.

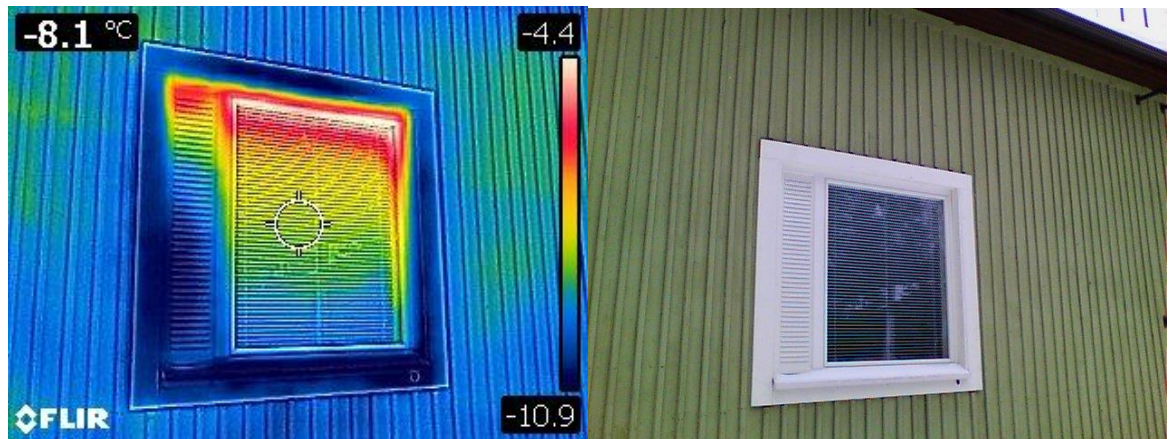
Kuva 26. Uudempi ikkuna.

Muutama vuosi sitten vaihdetut ikkunat hieman vuotavat yläreunasta (Kuva 26).

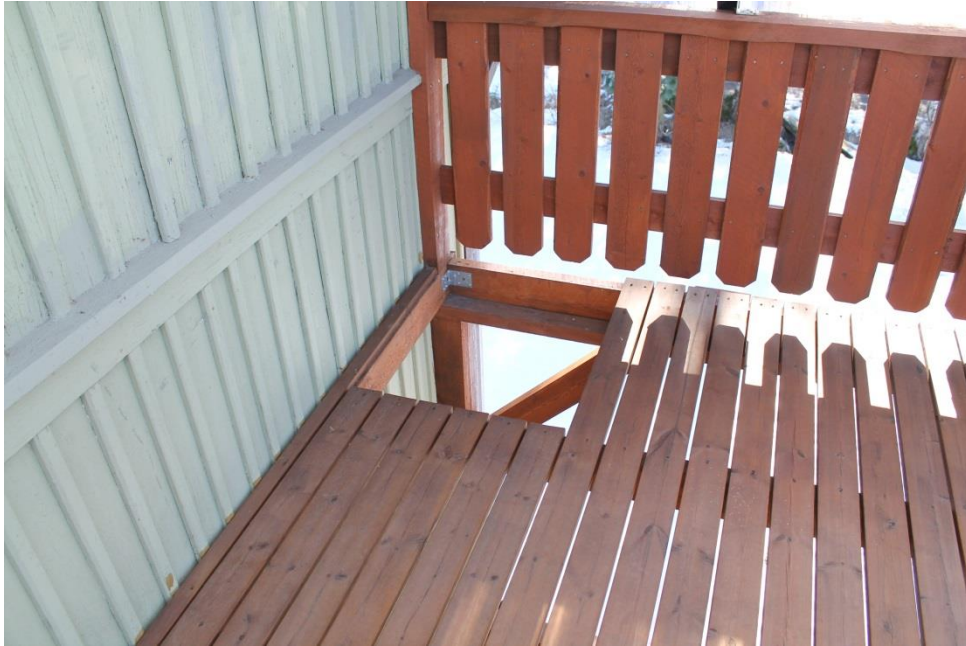
Kuva 27. Parvekkeen lattiassa on reikä.

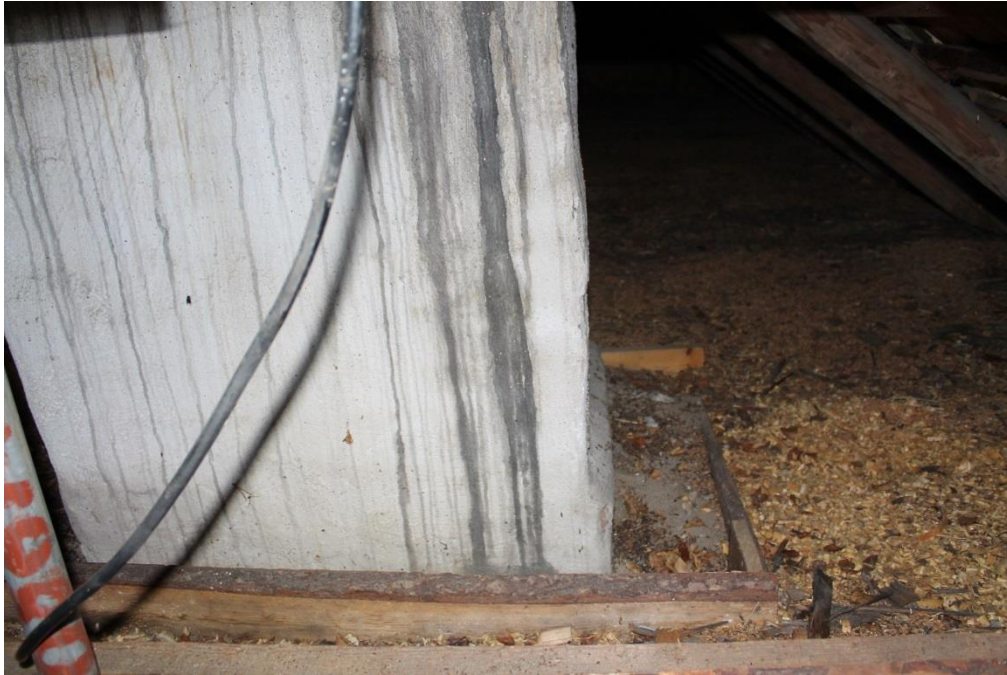
Kuva 30. Savupiipussa valumajälkiä ja savupiipun paloeristys.

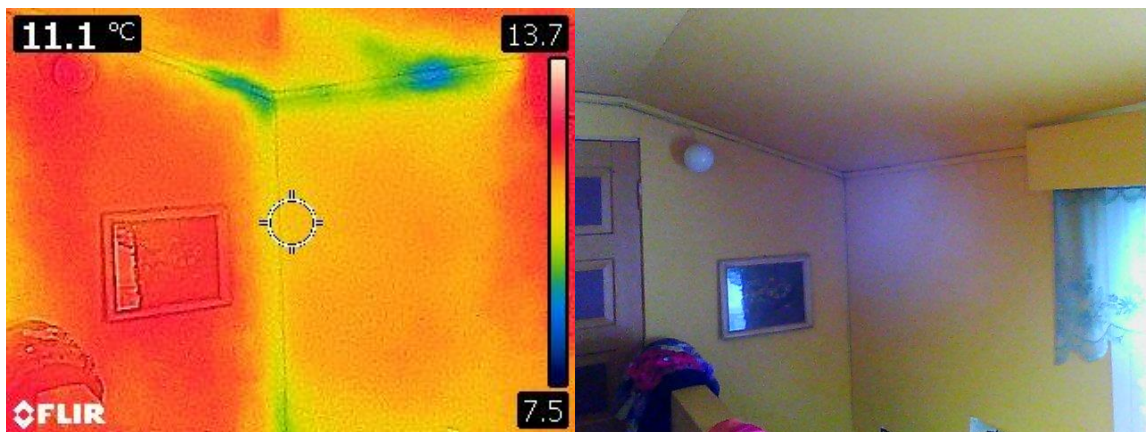
Kuva 31. Porrashuoneen yläpää.

Porrashuoneen yläpäässä katon ja ulkoseinän liitoksessa näkyy lämpövuotoja, lämpötilaeron ollessa noin 6 °C (Kuva 31). Yläpohjan ja seinän liitos ei ole tiivis. Porrashuoneen kohdalla olevaan yläpohjaan on uusittu eristeet kattoremontin yhteydessä, mutta liitoskohta vuotaa siltikin.

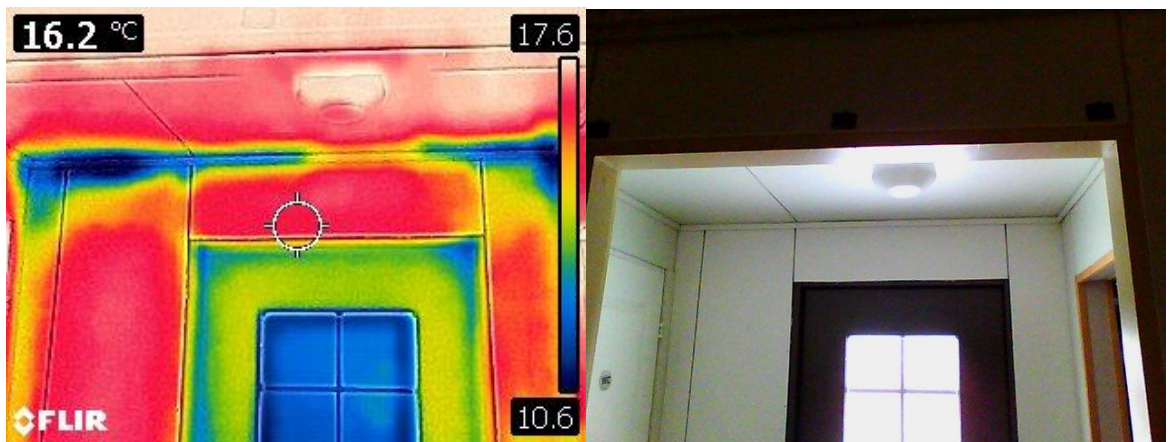
Kuva 32. Yläpohjan ja ulkoseinän liittymäkohta.

Laajennusosan pääoven yläpuolella näkyy selvästi lämpövuotoja lämpötilaeron ollessa noin 7 °C ympäröiviin pintoihin verrattuna (Kuva 32).

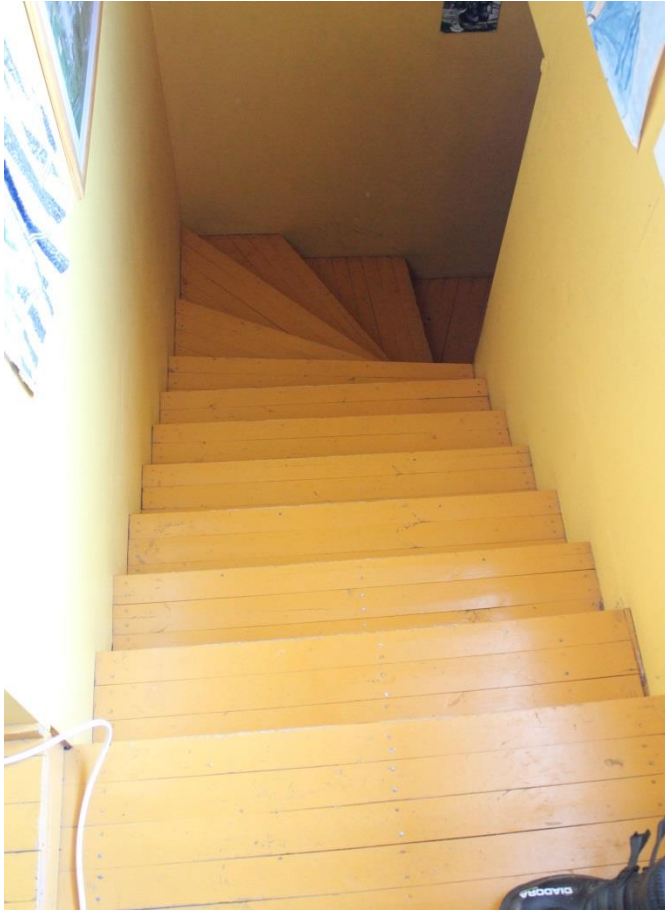
Kuva 33. Sisäportaat.

Toiseen kerrokseen johtavat maalatut sisäportaat ovat puurakenteiset (Kuva 33), joiden kunto on tyydyttävä.

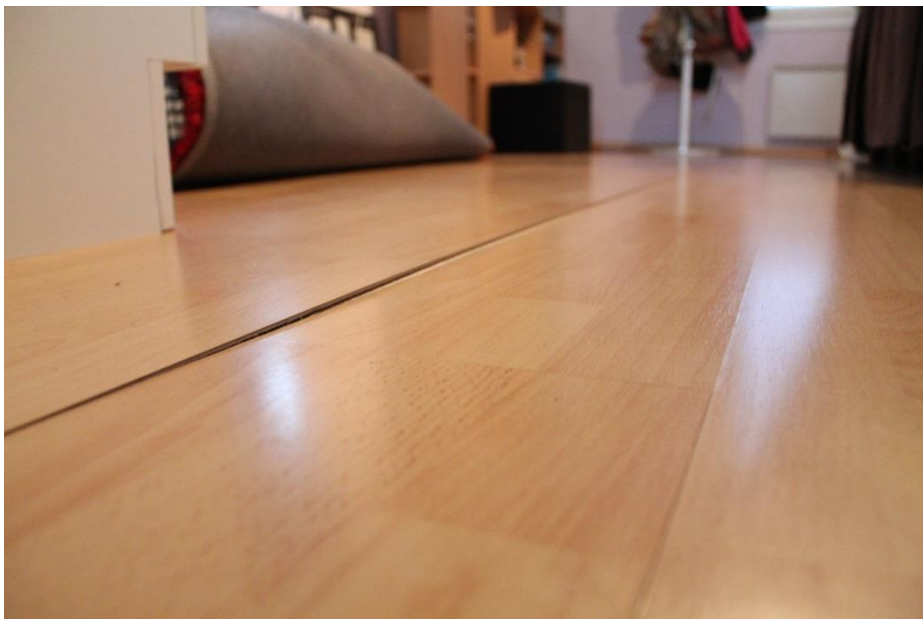
**F6 Sisäpinnat.** Asuintilojen yleiskunto on hyvä. 1. kerroksen asuintilojen lattian pintarakenteena on laminaatti, jonka sauma on auennut makuuhuoneessa (Kuva 34). Myös olohuoneessa laminaatin päätysaumamat ovat auenneet (Kuva 35).

Kuva 34. Laminaatin sauma on auennut.

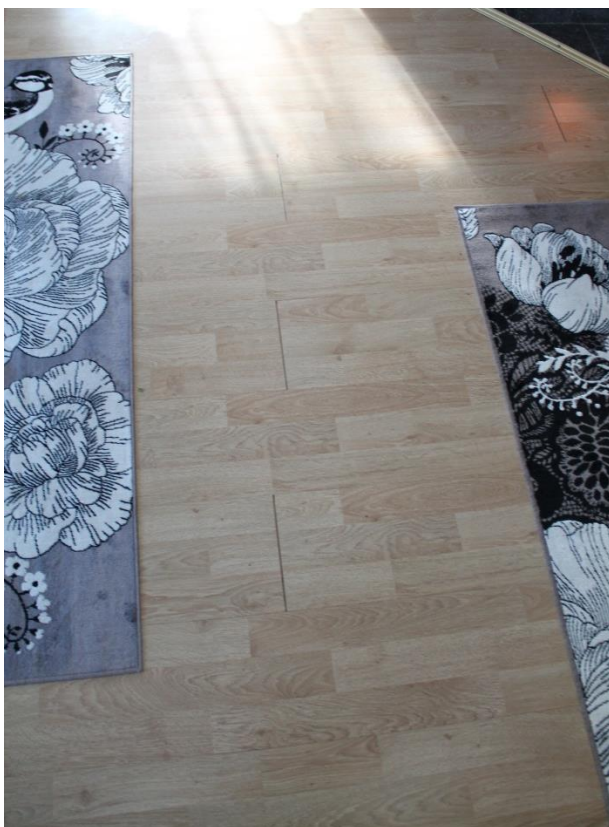
Kuva 35. Laminaatin päätysaumamat ovat auenneet.

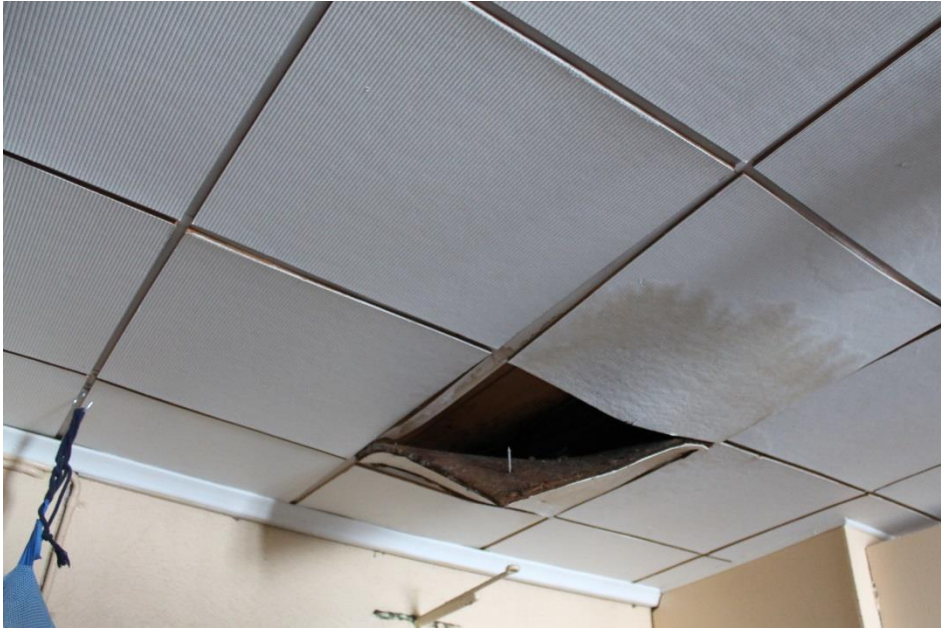
Toisen kerroksen makuuhuoneen sisäkaton verhouslevy ja yläpuolinen laudoitus on vaurioitunut (Kuva 36) kattovuodon seurauksena. Verhouksessa näkyy selkeästi raja, mihin asti vuoto on vaikuttanut. Verhouslevy on irronnut yhdestä nurkasta, joten yläpuolinen laudoitus on näkyvissä. Laudoitus on selvästi lahonnut.

Kuva 36. Kattovuodon aiheuttamat vauriot sisäkatossa.

Rakennuksen 2. kerroksen katossa olleen kattovuodon tekemä vauriokohta sisäkattoon oli maksimi kosteusasteeltaan 20. Kosteusasteen luokitus taulukon (Taulukko 3) mukaan on kuiva, kun kosteus on alle 40. Kuitenkin kosteusaste on suuntaa antava, koska mittaus on suoritettu pintakosteusmittarilla. Puurakenteiden kosteusmittauksessa on suositeltavaa käyttää piikkianturia. Kattovuoto on ollut vuosia sitten, vielä kun katteena on ollut vanha tiilikate. Uuden peltikatteen myötä vauriokohta on päässyt kuivumaan eikä kosteutta ole enää havaittavissa.

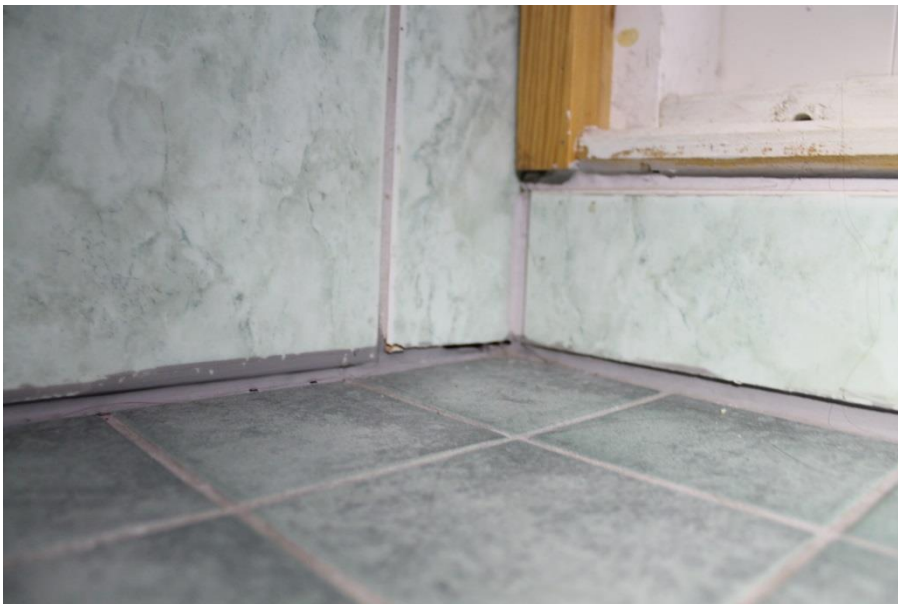
Kylpyhuoneessa pintarakenteena on laatoitus lattiassa ja seinissä. Laatoitus on silmämääräisesti hyvässä kunnossa. Seinän ja lattian rajan silikonit ovat paikoin revenneet (Kuva 37).

Kuva 37. Silikonit ovat revenneet.

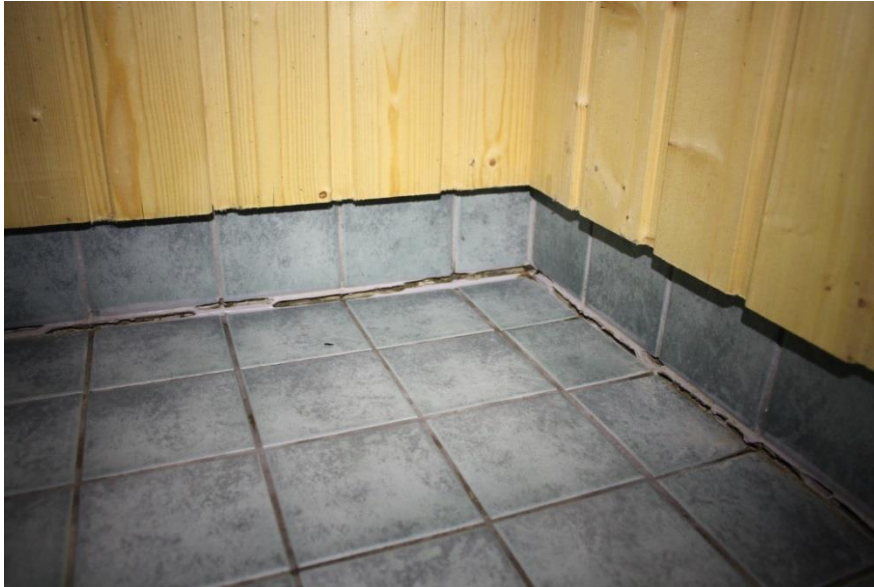
Saunan seinien puupaneelit sekä lauteet ovat hyvässä kunnossa. Saunan ulkokennassa, seinän ja lattian rajan silikonit ovat revenneet (Kuva 38).

Kuva 38. Saunan ulkonurkan silikonit ovat revenneet.

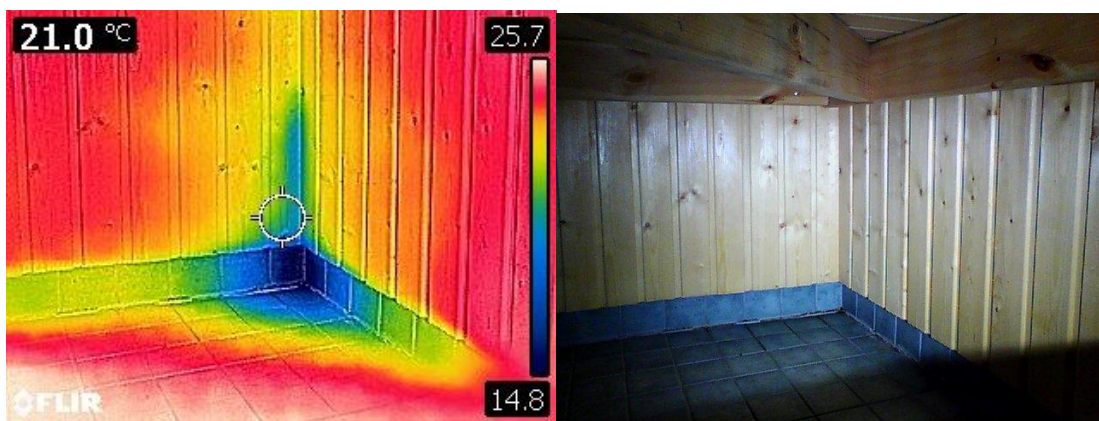
Kuva 39. Saunan ulkonurkka.

Saunan ulkonurkassa näkyy selkeästi lämpövuoto (Kuva 39). Lämpötila ympäröiviin pintoihin verrattuna on yli 10 °C matalampi. Lämpövuodon syyn selvittämiseksi tarvitaan tarkempia tutkimuksia.

Saunan lattian maksimikosteusaste 113 sijoittui saunan ulkonurkkaan, joka näkyi lämpökamerakuvauksissakin selkeästi kylmempänä ympäröiviin pintoihin verrattuna. Keraamisen laatan tiheys on vähintään  $1500 \text{ kg/m}^3$ . Täten tiheyden perusteella ohjearvo (Taulukko 4) antaa lattian ulkonurkan luokituksiksi hyvin kostea. Lattian kostumisen syytä voi olla muutamia. Lattialaatoituksen ja seinälle ylösnostetun laatoituksen välinen silikoni ja mahdollisesti vedeneriste on revennyt, jonka kautta mahdollinen kosteus pääsee rakenteeseen. Toinen syy voi olla käyttäjän toimesta aiheutunut kosteuden nousu nurkassa, koska saunan lauteet ja alapuolinen lattia oli pesty noin kuukautta mittauksia aiemmin. Lämpövuoto nurkassa on voinut estää lattiaa kuivamasta, koska lämpötila nurkassa on ollut niin matala. Kosteus voi olla myös laatan ja vedeneristeen välissä, mitä ei pysty pintakosteusmittarilla varmistamaan. Rakenteen kunnan varmistus vaatii tarkempia tutkimuksia, kuten porareikämittauksen tai näytepalatutkimuksen.

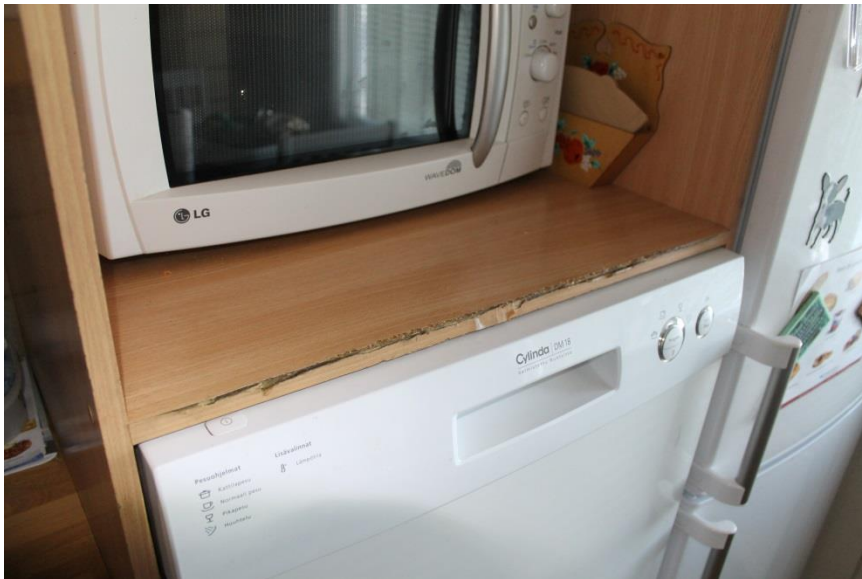
**F7 Rakennusvarusteet.** Rakennuksen kiintokalusteet ovat pääpiirteittäin hyvässä kunnossa. Keittiön astianpesukoneen yläpuolisen tason reuna on vaurioitunut (Kuva 40). Tason reunan laminointi on irronnut astianpesukoneesta tulleiden höyryjen takia.

Kuva 40. Tason reuna on vaurioitunut.
