## **Asuinrakennuksen kuntoarvio ja korjaussuunnitelma**

Opinnäytetyö

Kuntoarvion kohteena oli yksityinen kaksikerroksinen, vuonna 1948 rakennettu asuinrakennus Seinäjoella. Kuntoarvio on toteutettu pääosin silmämääräisesti ja muutamia tutkimusvälineitä, kuten lämpökameraa ja kosteusmittaria apuna käyttäen.

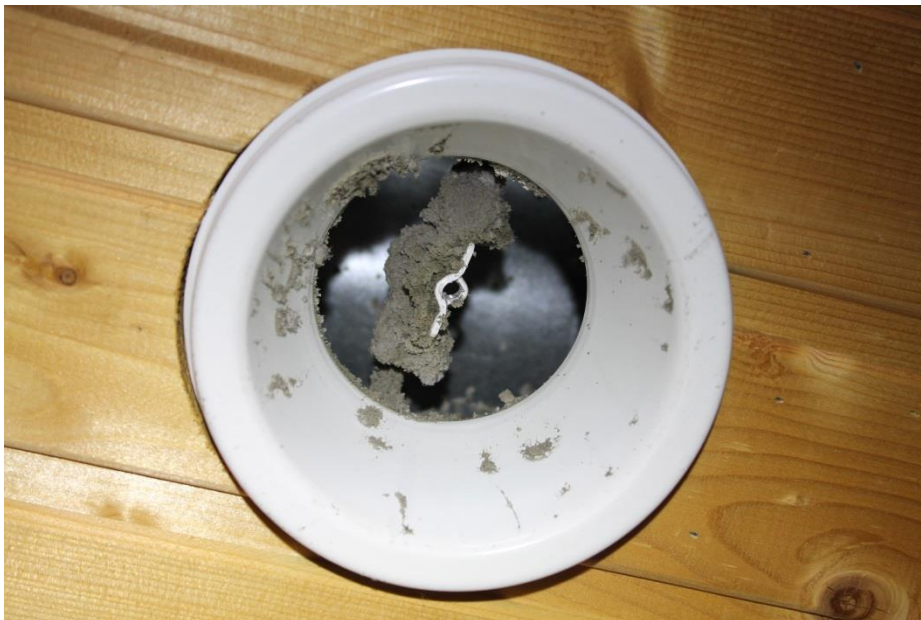
**G3 Ilmanvaihtojärjestelmä.** Rakennuksen ilmanvaihdon toimintaperiaatteesta ei ole varmuutta. Uusissa ikkunoissa on korvausilmaluukut, mikä viittaa painovoimaiseen ilmanvaihtoon. Kuitenkaan yläpohjasta ei mene lävitse poistoilmakanavia. Laajennusosassa on seinissä tuuletusaukot ritilöillä kolmessa eri tilassa, molemmissa eteisissä sekä vaatehuoneessa. Kylpyhuoneeseen on asennettu koneellinen ilmanvaihto remontin yhteydessä. Kylpyhuoneen ilmanvaihtokanavat ovat pölyisiä (Kuva 41), ainakin päätelaitteiden kohdalta. Keittiön liedon yläpuolella on liesituuletin, jonka toiminnassa ei ole puutteita. Ilmanvaihtojärjestelmien kuntoluokka on 3.

Kuva 41. Ilmanvaihtokanavat ovat pölyisiä.
