Tove Jansson: *Sähkö*

Kuitulevylle maalatun teoksen konservoinnin suunnittelu ja osittainen toteutus

Metropolia Ammattikorkeakoulu

Opinnäytetyö

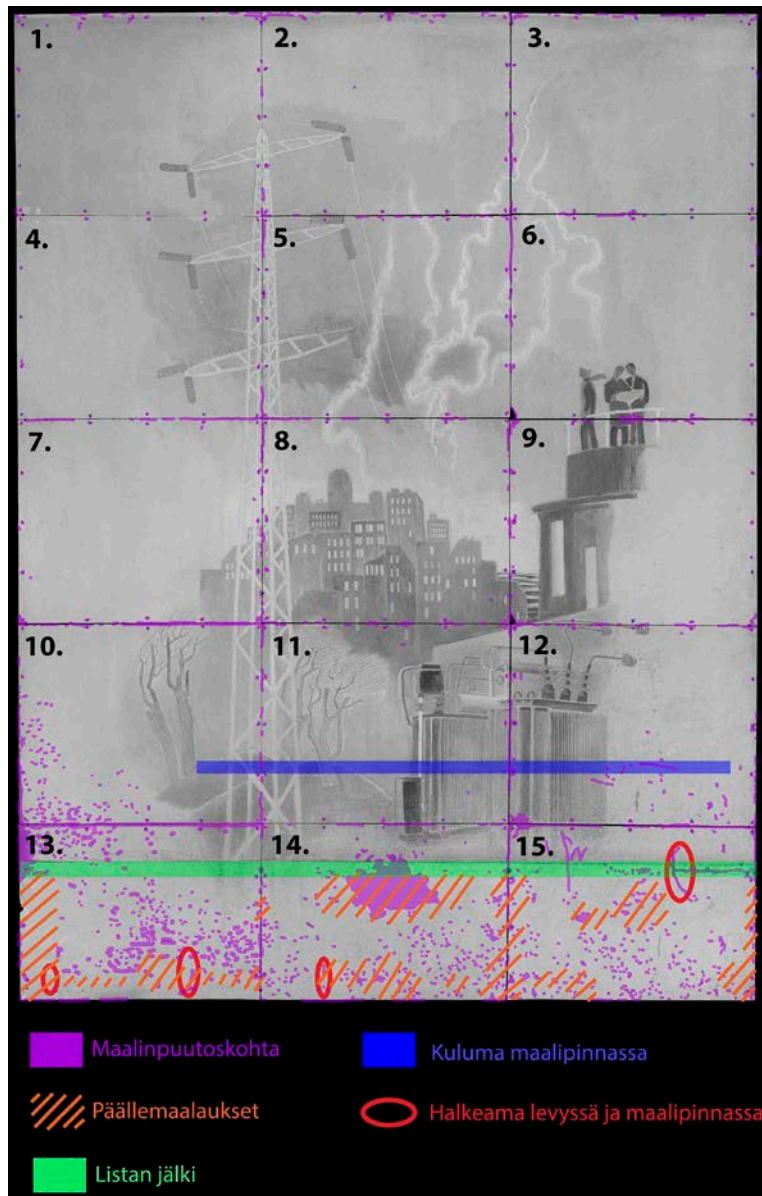
Kuva 3. Vauriokartoitus ja levyjen numerointi. Kuva löytyy myös liitteestä 5.

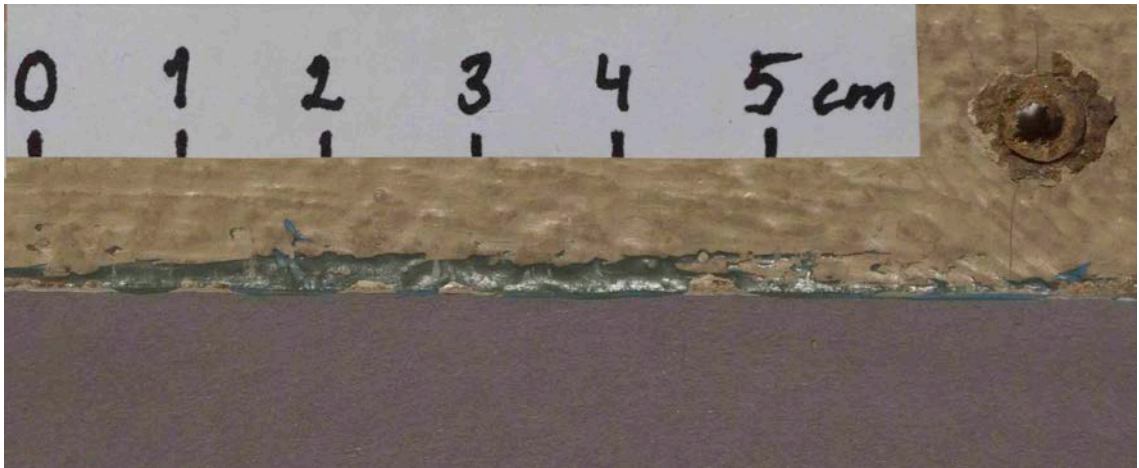
Sähkö-teoksen reunoilla näkyy kuutta eri seinämaaliväriä. Luultavasti teoksen valmistuksen jälkeen tehtaan ruokalan seinät on maalattu, ja samalla seinämaalilla on tullut myös seinällä olleeseen teokseen (kuva 8). *Sähkö*-teoksen pinnalla näkyy myös paikoitellen maaliroskeita, jotka silmämääräisesti tarkasteltaessa vastaavat reunoilta löytyvään maaliin.

Kuva 8. Sähkö-teoksen reunoilla on jälkiä seinämaalista. Yksityiskohtakuva levyn 7 vasemmasta reunasta.

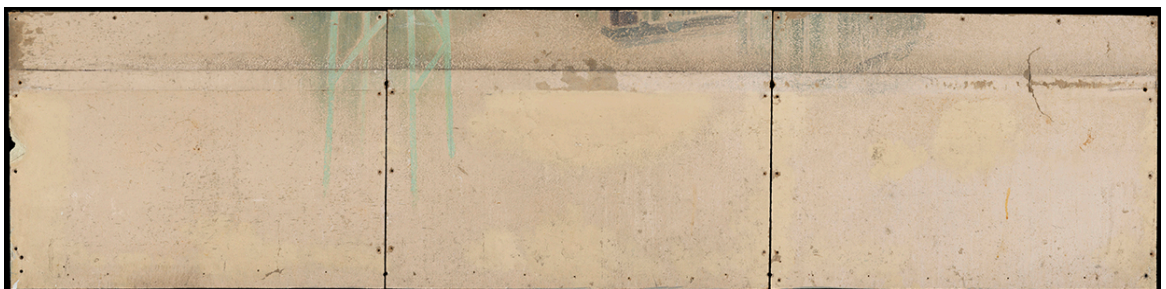
Maalauksen alimmaisissa levyissä näkyy noin 40,2 cm:n korkeudella noin 3,6 cm:ä leveä vaaleampi raita, jota reunustavat tummat ohuet viivat (ks. myöhemmin kuva 16). Tämän raidan kohdalla näkyy kohtuullisen tasaisin välein pieniä reikiä, jotka ovat oletettavasti naulanreikiä. Voidaan arvioida, että siinä on mahdollisesti ollut jonkinlainen seinälista naulattuna. Maalauksen kuva-aihe jatkuu listan alapuolelle, mikä viittaisi siihen, että Tove Jansson ei ole alun perin tarkoittanut, että teoksen kuva-alaa leikattaisiin listalla (kuva 9). Teoksen kompositio tuntuu myös rikkoutuvan alalevyjä leikkaavan vaakalistan jättämän jäljen vuoksi. Teos on erityisen vaurioitunut juuri tämän listan jäljen alapuolelta, ja siellä ovat päällemaalauksetkin. Saattaa olla mahdollista, että levyt olisi jossain vaiheessa peitetty kokonaan listasta alaspäin. Voi olla myös, että teoksen edessä on ollut esimerkiksi tarjoilupöytä tai jokin muu puolikiinteä kaluste. Tätä ei kuitenkaan voida varmasti tietää.

Kuva 9. Maalauksen alimmaisissa levyissä näkyy noin 40,2 cm:n korkeudella noin 3,6 cm leveä vaaleampi raita, jota reunustavat tummat ohuet viivat.

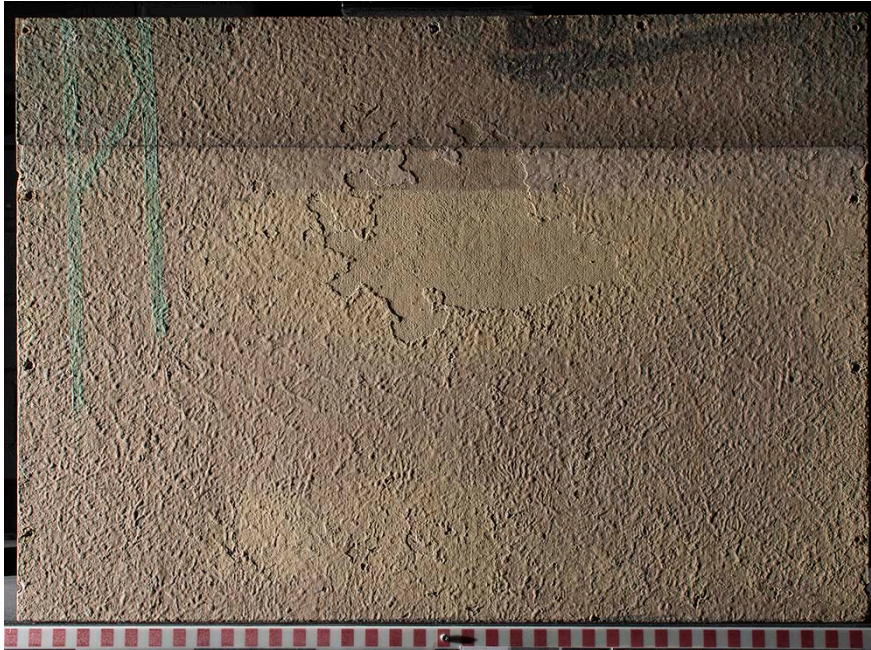
Vaurioita tarkasteltaessa voidaan huomata vaurioitumisjärjestys. Alimmaisiiin levyihin on todennäköisesti tullut ensimmäisenä maalinpuutoksia, minkä jälkeen teoksesta on rajattu listalla vaurioalue pois ja mahdollisesti laitettu jotain panelointeja tai kalusteita alimmaisten levyjen eteen listasta alaspäin. Listan naulauksen jälkeen maalinpuutosalueiden päälle on kuitenkin maalattu suurpiirteisesti (kuva 10).

Kuva 10. Levy 14 kuvattuna vasemmalta tulevassa valossa. Sivuvälo näyttää maalipinnan rakenteen ja vauriot. Vaurioita tarkasteltaessa voidaan huomata vaurioitumisjärjestys.

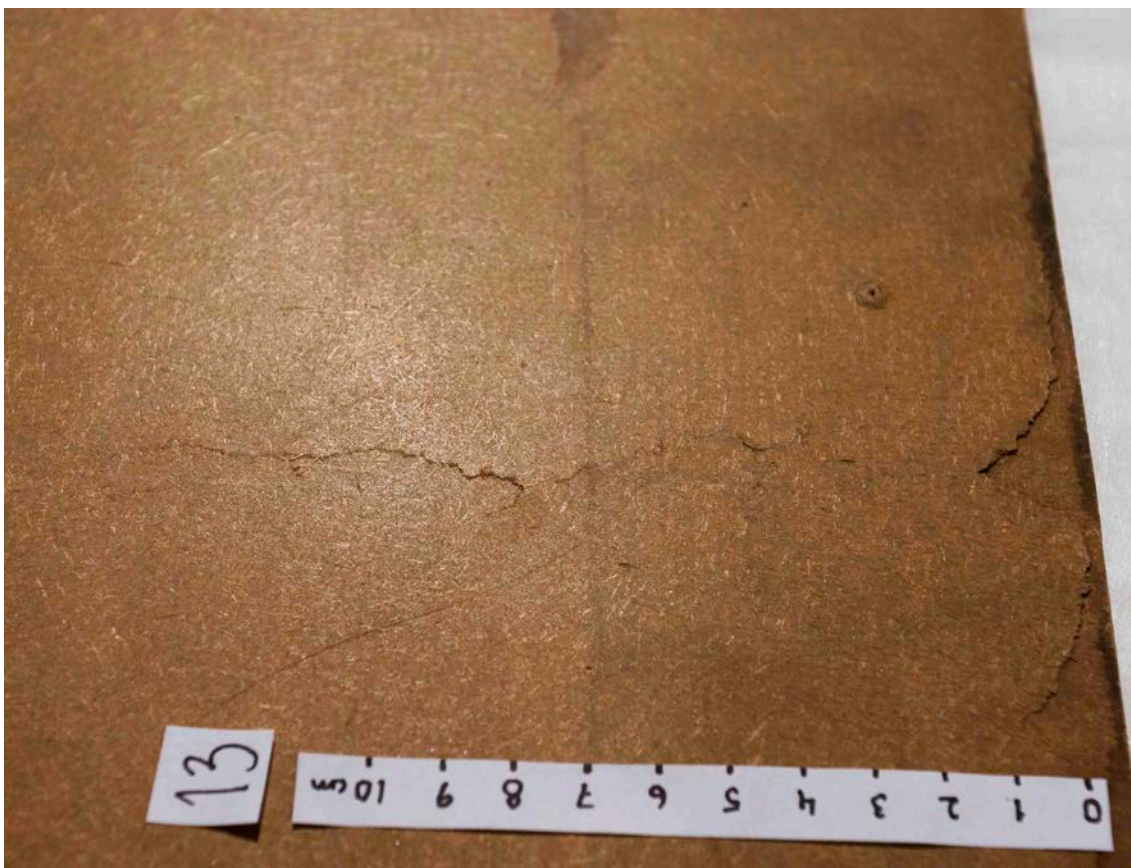
Kaikissa teoksen levyissä ilmenee samantyyppisiä vaurioita, mutta alareunan levyt ovat selkeästi vaurioituneimmat. Ne ovat sijainneet matalammalla, ja tästä syystä altistuminen erilaisille vaurioittaville tekijöille on ollut todennäköisempää. Kuitulevyjen kunto on vaurioista huolimatta suhteellisen stabiili. Levyjen pitkäaikainen säilyttäminen päällekkäin pinottuna on todennäköisesti vaikuttanut siihen, etteivät levyt ole päässeet juurikaan käyristymään. Lähes jokaisessa levyssä on näkyviä kolhuja etu- tai taustapuolella, ja ne ovat reunoiltaan kuluneita. Suurimmat kolhut sijaitsevat suurimpien halkeamien kohdilla. Monissa levyissä on halkeamia, joista osa on mennyt koko levyn läpi (kuva 11). Joidenkin halkeamien kohdalla levy on saattanut kolhiintua niin, että halkeaman vastakkaiset puolet ovat tasoerossa suhteessa toisiinsa ja maalipintaan on muodostunut krakelyyrikuviota (ks. luku 3.4.1, kuva 17). Läpimenneet halkeamat sijaitsevat alarivin levyissä 13, 14 ja 15. Pieniä halkeamia on myös muiden levyjen alueilla sekä muutamilla levyjen reunoilla olevien ruuvien reikien kohdilla levyjen taustapuolella. Joistakin teoksen levyistä (levyt 6, 9 ja 13) puuttuu kokonaisia palasia. Kuitulevyjen sileällä taustapuolella näkyy kosteuden aiheuttamia vaurioita levyjen pinnalle muodostuneina valumajälkinä. Kuitulevyjen läpi menevät halkeamat on merkitty vauriokartoituskuvaan liitteeseen 5. Samassa kuvassa näkyvät myös levyjen puutoskohdat. Levyjen taustapuolen kosteusvauriot ja halkeamat näkyvät liitteessä 2.

Kuva 11. Yksityiskohtakuva taustapuolelta kuitulevyn (levy 13) halkeamasta.

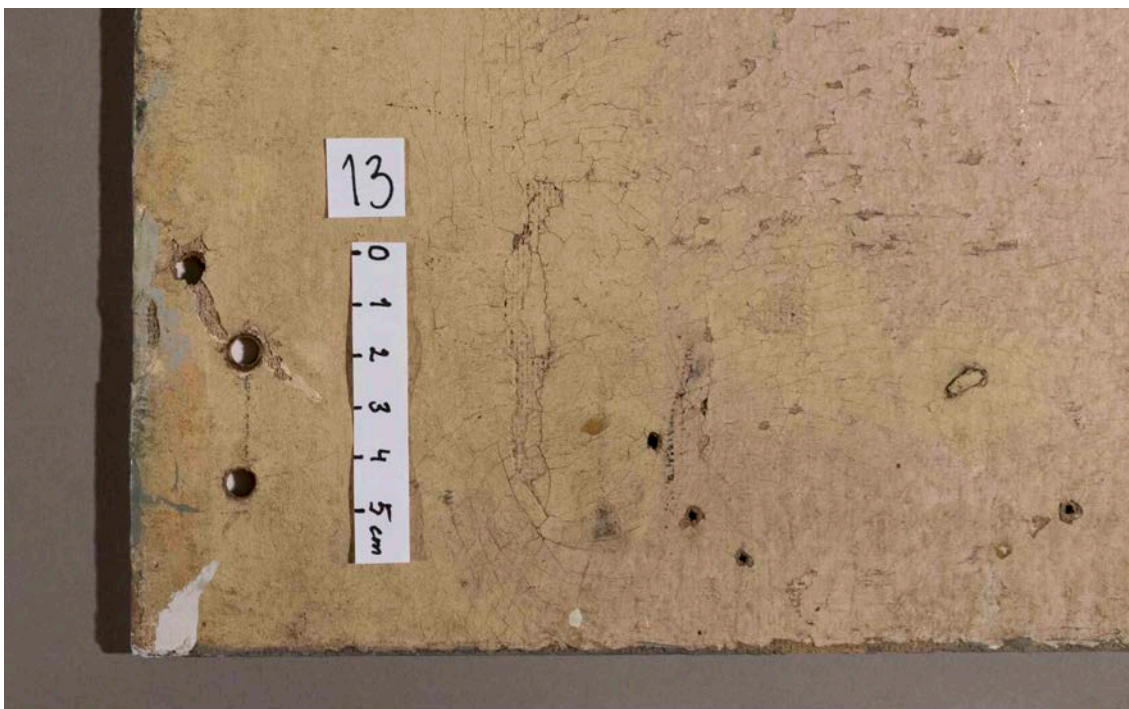
Teos on ollut kiinnitettynä levyjen reunoista porattujen ruuvien avulla suoraan seinään. Lähes kaikkien levyjen reunoja kiertää 16 ruuvin reikää. Alemmissa levyissä reunoilla olevia reikiä on vähemmän, mutta levyjen alareunassa sekä yläreunassa olleen listan kohdalla näkyy lisäksi pienempiä mahdollisesti naulanreikiä. Myös yläreunassa näkyy samankokoisia pieniä reikiä. Kuvassa 12 näkyy alarivin levyn 13 vasemmassa alakulmassa olevia kiinnitysreikiä. Pienemmät reiät todennäköisesti johtuvat mahdollisista teoksen päälle kiinnitetyistä listoista. Syynä teoksen kiinnitysruuvien suureen määrään on saattanut olla pyrkimys siihen, etteivät ympäristön olosuhteille herkätkä levyt käyristyisi. Ainakaan painonsa puolesta levyt eivät näin tukevaa kiinnitystä olisi tarvinneet.

Kuva 12. Vasen alakulma levystä 13. Pieniä ja suuria kiinnitysreikiä.

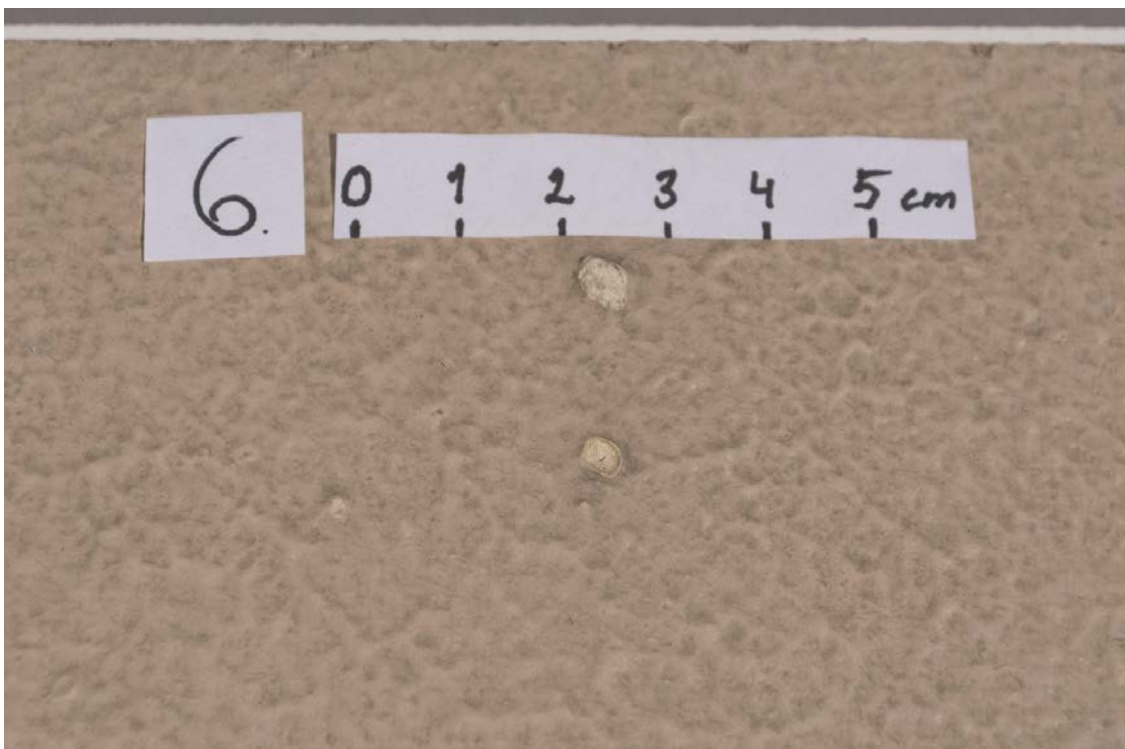
Paikoitellen pohjustuksessa on isompia paakkuja, joiden huiput ovat kuluneet (kuva 13). Tämä johtuu osittain ainakin levyjen säilytystavasta, sillä ne ovat olleet pitkään päällekkäin pinottuna säilytyslaatikossa. Vaikka jokaisen levyn välissä on ollut kapalevy⁸, pinottuna levyjen painosta tulee yllättävän suuri. Toisaalta teosta on aikaisemmin saatettu säilyttää ilman kuitulevyjen välisiä kapalevyjä. Paakkujen kohdissa maalipinnan kuluminen paljastaa alla olevan pohjustuksen. Paakkujen sekä epätasaisen pintastruktuurin voi päätellä syntyneen mahdollisesti pohjustuksen levittämisestä telalla. Toinen mahdollinen levitystyöväline voisi olla kalkkihakkuri⁹ (Räsänen 10.2.2016).

Kuva 13. Maalipinnan pintastruktuuri ja vaurioituneita huippuja (levy 6).

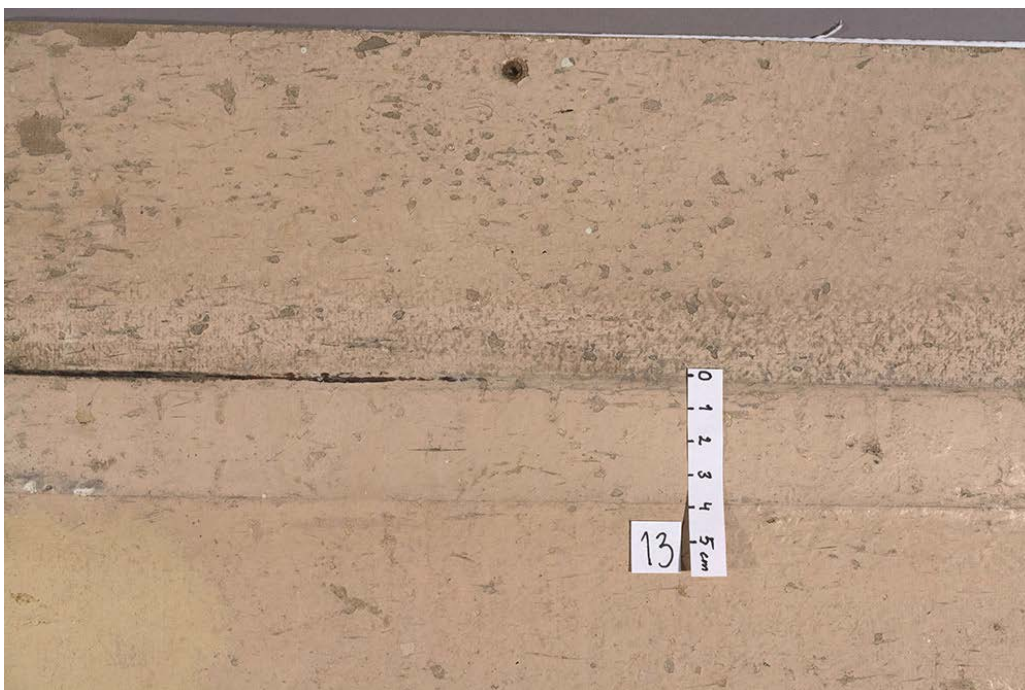
Maalipinta on kauttaaltaan vaurioitunut. Siinä on maalinpuutoskohtia, irtonaisia maalialueita, naarmuja, kulumia, ruokatahroja sekä pinttynyttä likaa. Näiden lisäksi alimman rivin levyissä on vaakasuunnassa kiinnitettynä olleesta vanhasta listasta sen reunoille jääneet tummat viivat, jotka ovat osittain listan reunoille pinttynyttä likaa ja osittain luultavasti maalia. Entisen listan kohdalla maalipinta on vaaleampi. Listan jättämät jäljet näkyvät kuvassa 16. Maalauksen reunoilla näkyy muutamia eri värisiä maalitahroja, joihin on syynä luultavasti sen sijoituspaikassa tapahtunut seinien maalaus.

Kuva 16. Yksityiskohtakuva levyn 13 yläreunasta. Kuvassa nähdään muun muassa mahdollisen listan jättämiä jälkiä ja sen reunoille kertynyttä likaa.

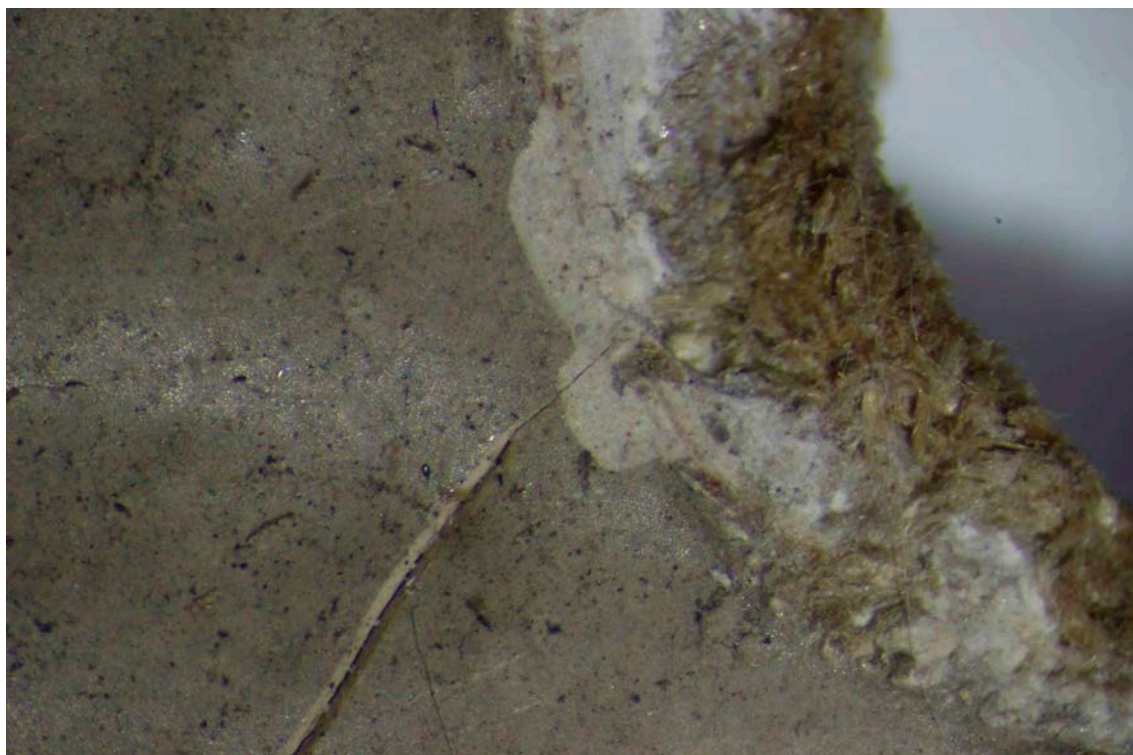
paljastaen kuitulevyn pinnan. Ylemmissä levyissä ruuvin reikien ympärillä voi nähdä, kuinka vain hyvin ohut tumma sävyttävä kerros on lohjennut vaalean taustamaalin päältä (kuva 17). Alimman rivin levyissä paikoitellen vain maalikerros on irronnut paljastaen alla olevan pohjustuksen. Ylipäätään alimpien rivien levyjen maalipinnassa on eniten vaurioita. Näissä levyissä olevat vihreät värialueet sekä vaalea taustamaali ovat myöskin kuluneimpia maalauksen värialueista. Etenkin alimman rivin levyjen maalipinnan kuluneisuuden huomaa niiden mattapintaisuudesta, kun taas ylempien levyjen maalipinta on melko kiiltävä. Kosteudelle herkän kuitulevypohjan reagointi ympäristöolosuhteisiin saattaa olla yksi maalipinnan vaurioitumista aiheuttavista tekijöistä. Suurimmat vauriot maalipintaan ja pohjustukseen ovat kuitenkin aiheutuneet mekaanisista tekijöistä. Maalauksen alempia osia on saatettu esimerkiksi pyyhkiä kostealla siivouksen yhteydessä, mikä ruokasaliympäristössä on hyvin todennäköistä. Maalipinnan vaurioita on merkitty vauriokartoituskuvaan (liite 5).

Kuva 17. Tumma ohut kerros lohjennut pois vaalean maalipinnan päältä. Kuva levyn 1 yläkulmasta ruuvinreiän kohdalta. Kuvattu kameralla Canon 600D. Mikroskooppi: Wild M3B, Heerbrugg Switzerland. Suurennos 40X.

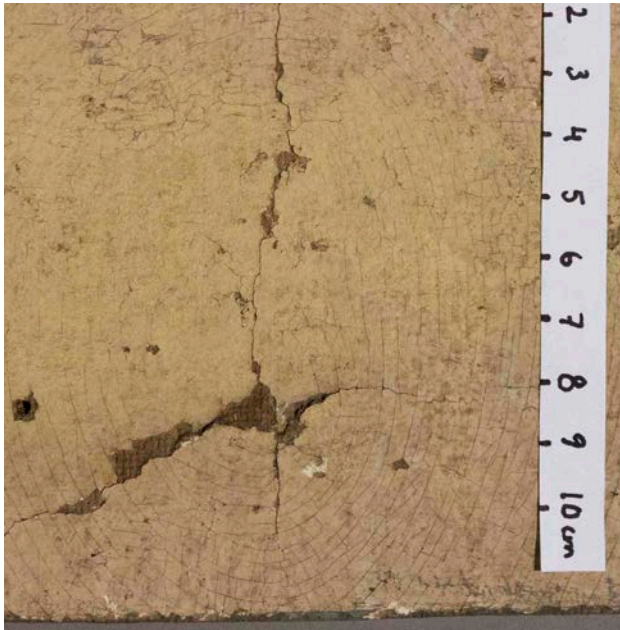
Maalinpuutoskohtien, naarmujen ja kulumien lisäksi teoksen muutama levyyn on kohdistunut ilmeisesti iskuja, jotka ovat aiheuttaneet tiettytyyppisiä krakelyyrimuodostelmia maalipintaan (kuva 18). Erityisesti krakelyyrimuodostelmia esiintyy levyjen halkeamien

Kuva 18. Krakelyyrimuodostelma levyn halkeaman alueella (levy 13).

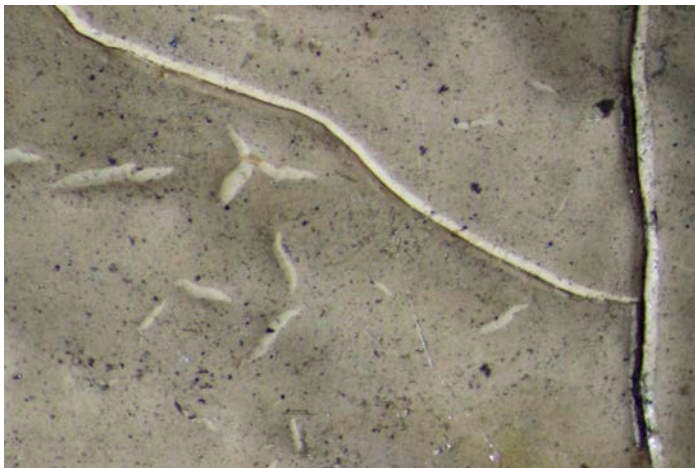
ja kolhujen lähistöllä. Alimman rivin levyjen maalipinnassa krakelyyrejä on melko paljon johtuen niiden vaurioituneisuudesta. Koko teoksen alueella on mikroskoopilla tarkasteltuna havaittavissa vaaleassa taustamaalissa pieniä todennäköisesti sen öljysideaineen kuivumisprosessista johtuvia kuivumiskrakelyyrejä. Ainakin ylemmissä levyissä vaalean taustamaalin päällä olevassa hieman tummemmassa ohuessa kerroksessa näkyy hieman erilaisia kuivumiskrakelyyrejä (kuva 19). Nämä ovat luultavasti muodostuneet siten, että vielä kostean vaalean taustamaalin päälle on maalattu nopeasti kuivunut ohut tumma kerros, joka sitten on halkeillut alemman maalin kuivuessa.

Kuva 19. Mikroskooppikuva, jossa näkyy maalipinnan ohuen tumman kerroksen alueella kuivumiskrakelyyrejä. Pinnalla näkyy myös tummia likahippuja. Kuvattu kameralla Canon 600D. Stereomikroskooppi Wild M3B, Heerbrugg Switzerland. Suurennos 40X.

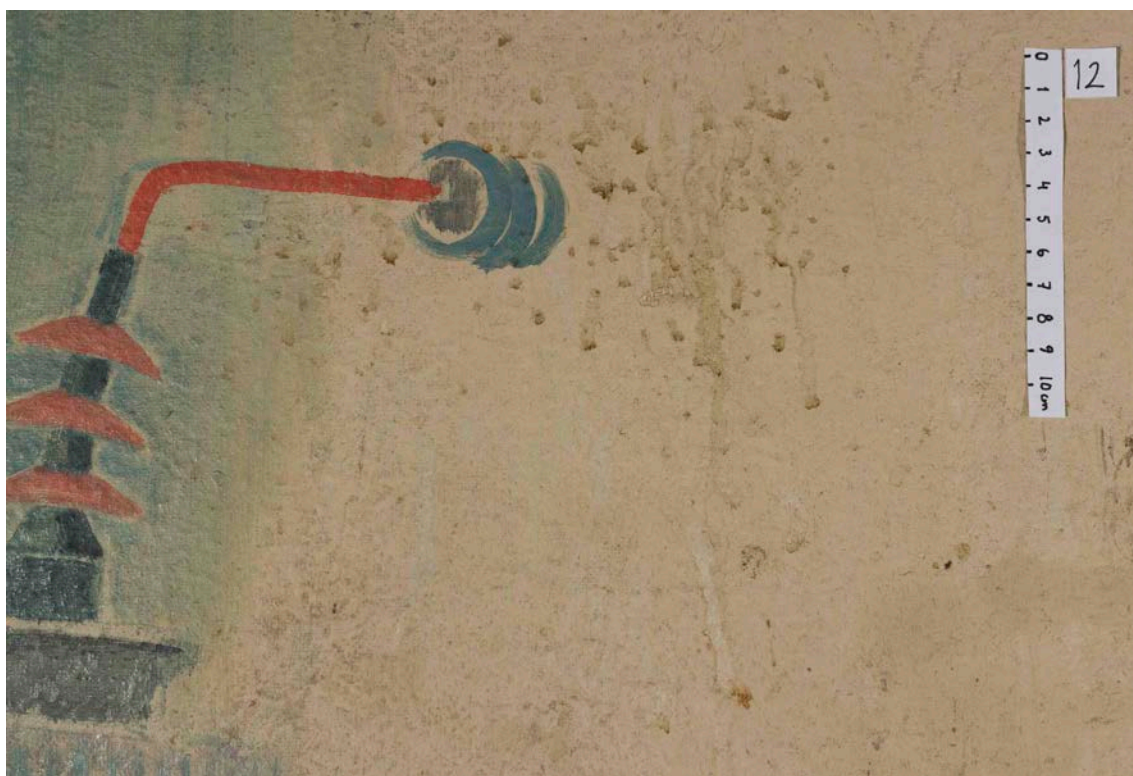
Lika on yksi suurimmista teoksen yleisilmeeseen vaikuttavista tekijöistä. Koska teos on sijainnut tehtaan ruokalassa, sen pinnalle on kertynyt monenlaista likaa. Maalipinnassa näkyy monia erilaisia ruokatahroja (kuva 20), joista osa näyttää jopa kuluttaneen sitä. Mikroskoopilla tarkasteltaessa voi havaita maalipinnan olevan kauttaaltaan täynnä pieniä tummia hippuja etenkin ylimmissä levyissä (kuva 19). Tummat hiput vaikuttavat painoitellen kuin sulautuneen kiinni maalipintaan mutta eroavat luonteeltaan esimerkiksi ohuesta maalikerroksesta poissulkien tämän mahdollisuuden. Hippujen kiinnittyminen on saattanut aiheutua siitä, että teos on maalattu suoraan likaiseen tehdasympäristöön. Näin ollen vaalean taustamaalin vasta kuivuessa lian on ollut mahdollista pinttyä siihen tavallista voimakkaammin kiinni. Maalipinnan pintastruktuurista johtuen eniten likaa on pienissä syventymissä, kun taas pienet huiput maalipinnassa ovat puhtaampia ja vaaleampia. Tämä on muuttanut maalipinnan visuaalista ulkonäköä, sillä siinä olevat kontrastit ovat kasvaneet. Alimmissa levyissä olevat maalinpuutoskohdat, joissa vain maali on irronnut, ovat keränneet itseensä likaa ja muuttaneet pohjustuksen pinnan tummaksi.

Kuva 20. Ruokatahroja maalauksen pinnalla (levy 12).

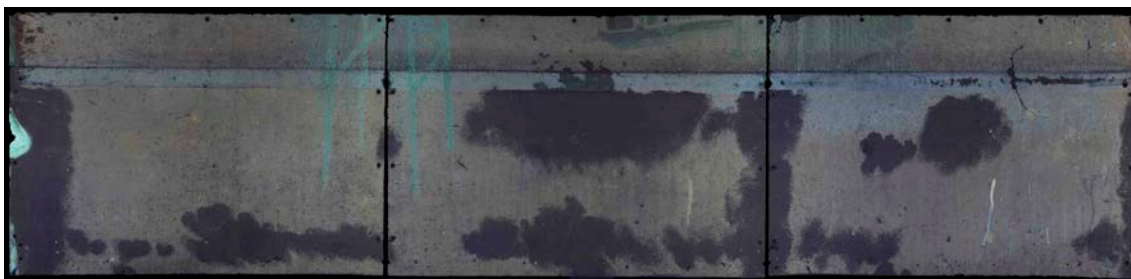
Päällemaalaukset erottuvat *Sähkö*-teoksesta helposti normaalissa päivänvalossa tarkasteltaessa. Päällemaalaukset näkyvät erityisen hyvin UV-valossa, jolloin ne erottuvat tummina alueina (kuva 25). Teoksen alkuperäisestä materiaaleista poikkeava uusi maali ei siis fluoresoinut lainkaan. Päällemaalauksen kohdalta otettua poikkileikkausnäytettä (P1) mikroskoopilla UV-valossa tarkasteltaessa nähdään selkeästi tumma fluoresoimaton maalikerros alkuperäisten kerrosten päällä. Kuvassa näkyy myös kuinka päällemaalaus on osittain jopa imeytynyt alkuperäisen maalipinnan halkeamiin (kuva 26).

Kuva 25. UV-fluoresenssikuva kolmesta alimmaisesta levystä. 13, 14, 15. Tummat alueet ovat päällemaalausta.

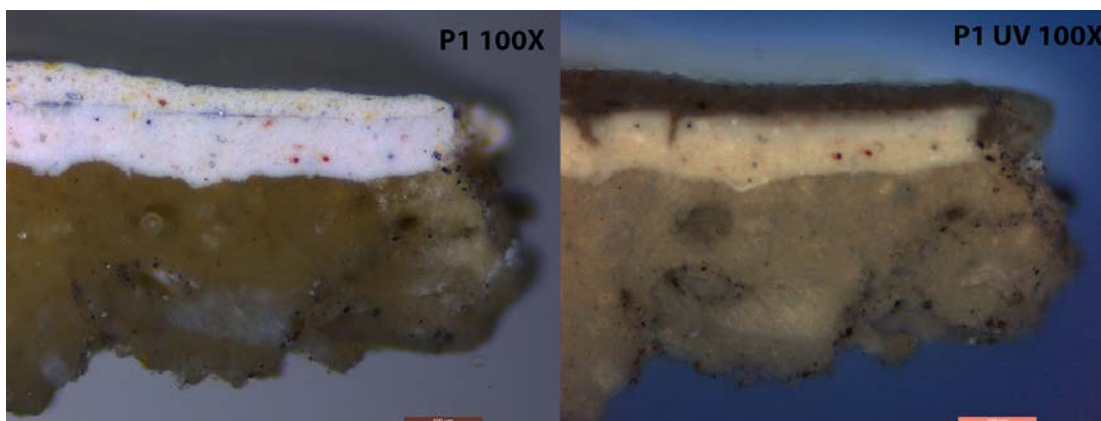
Kuva 26. Mikroskooppikuva poikkileikkausnäytteestä P1 päivänvalossa ja UV-valossa. UV-valossa näkyvä tumma fluoresoimaton kerros on päällemaalausta.

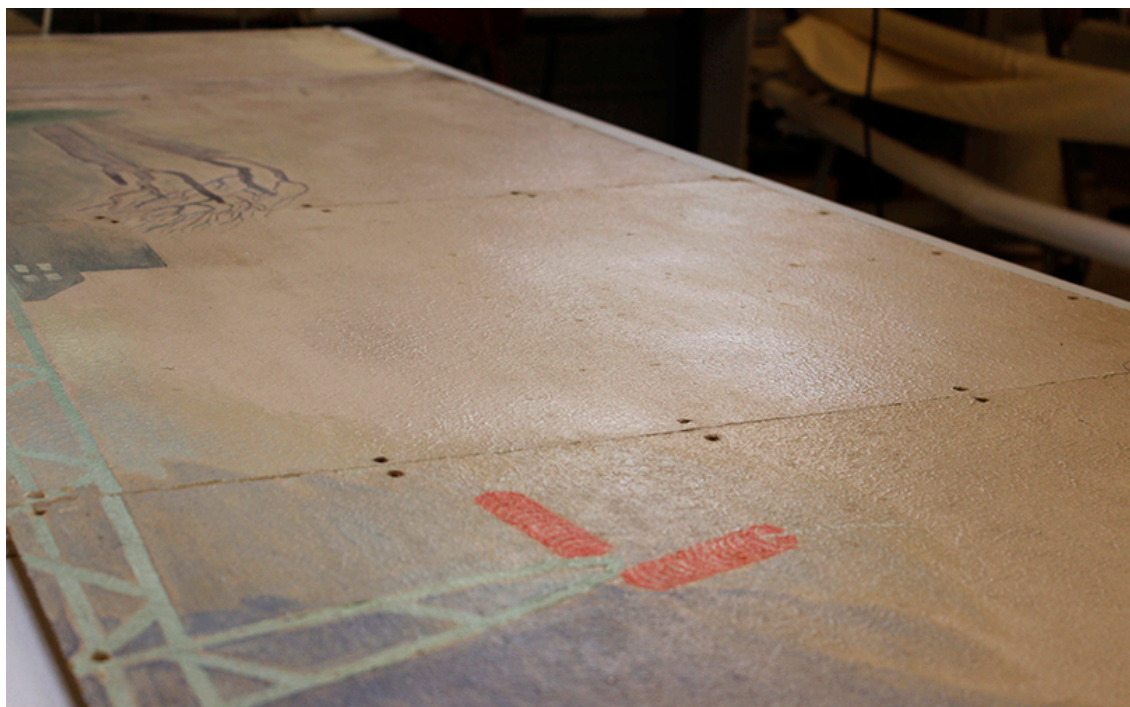
Kuva 35. Maalipinnan epätasainen kiilto.
