Lars Theodor Billing - *Vuoristomaisema*

1800-luvun öljyvärimaalauksen rakenteellinen konservointi

Opinnäytetyö

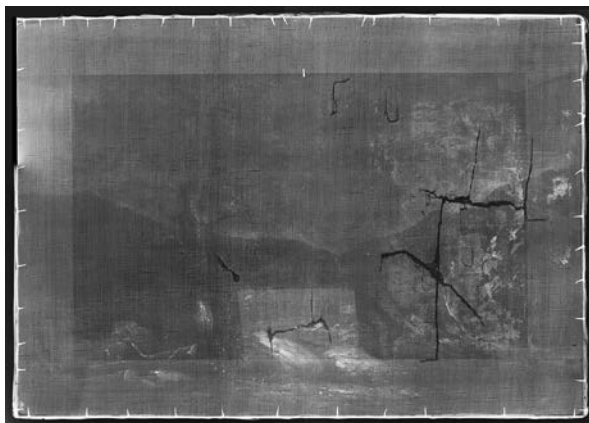
Kuva 6. Röntgenkuva

osaan, ja jokaisesta osasta otettiin kuva ja ne yhdistettiin kuvankäsittelyohjelma Photoshopin avulla (Kuva 6.). Röntgenkuvassa näkyy useita erikokoisia kankaan repeämiä, ja suurin osa repeämistä on maalauksen oikealla puolella. Röntgenkuvassa näkyy myös kaksi kangaspalalla tehtyä paikkausta. Yksi noin 16 cm x 10 cm:n kokoinen on puron kohdalla, ja yksi noin 5,3 cm x 3 cm:n kokoinen kuusien oikealla puolella olevan puurungon kohdalla (Liite 6. 3/4.). Kankaan materiaalin selvittämiseksi suoritettiin kuiduntunnistaminen. Alkuperäisestä maalaus kankaasta otetut kuitunäytteet keitettiin natriumkarbonaatissa (Na_2CO_3) vesihauteessa, jotta liima irtoaisi ja saataisiin puhtaita kuituja. Kuitukimput purettiin yksittäisiin kuituihin ja tarkastettiin Leica DMLS -valomikroskoopin alla. Kuiduista otettiin kuvia Leica DFC420 -mikroskooppikameralla (Kuva 7, 8.). Kuiduntunnistamisen mukaan maalaus kangas on mahdollisesti pellavan ja puuvillan sekoitus.

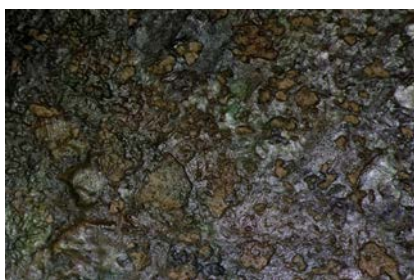
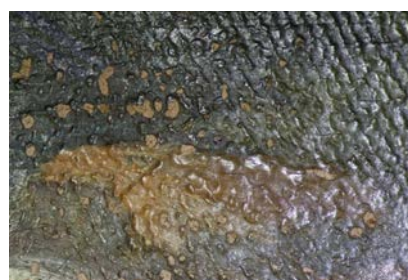
Kuva 11 (vas.). 12 (oik.). Maalikerroksessa esiintyviä pieniä reikiä suurennos 4,725x

Alkuperäisissä maalikerroksissa on ohuita ja paksuja kohtia. Maalauksen vasemmalla puolella olevan puunrungon, oikealla puolella alhaalla olevan kaatuneen ja haljenneen puun, keskellä alhaalla olevan puron virran roiskahduksen ja sen alla olevan lohcareiden kohdalla näkyy erikoisesti maalin kohoumia. Maalikerrokset ovat kiinnittyneet pohjustukseen hyvin. Suuremmat maalikerrosten halkeamat ovat maalauksen oikealla puolella, ja niiden varsinaiset koot ovat vaikeita nähdä päällemaalausten takia. Maalauksen alaosalla näkyvät pahasti vaurioituneet maalikerrokset tai näkyy pahasti vaurioitunut maalipinta. Sillä alueella maalikerroksissa esiintyy paljon pieniä pyöreitä reikiä (Kuva 11, 12.), ja maalipinnan kiilto on myös eri tasolla (kuva 13.). Syynä on luultavasti aikaisemmin tehty konservoinnin toimenpide eli paikkapalan kiinnityksessä tai paikkapalan kiinnityksessä käytetty yli kuumennettu silitysrauta. Leikkausmikroskoopin alla katsottuna alue

näyttää siltä, että maalikerros on kuumuuden takia sulanut, kiehunut, kuplinut ja rikkoutunut, ja sen tuloksena on tullut reikiä. Toisena vaihtoehtona on liian vahvan liuottimen käyttö, mutta sillä alueella kahdessa paikassa näkyy hyvin pieniä numeroita, jotka ovat todennäköisesti vuorauksen aikana maalauksen pinnalla käytetystä sanomalehdestä siirtyneet (Kuva 14, 15.).

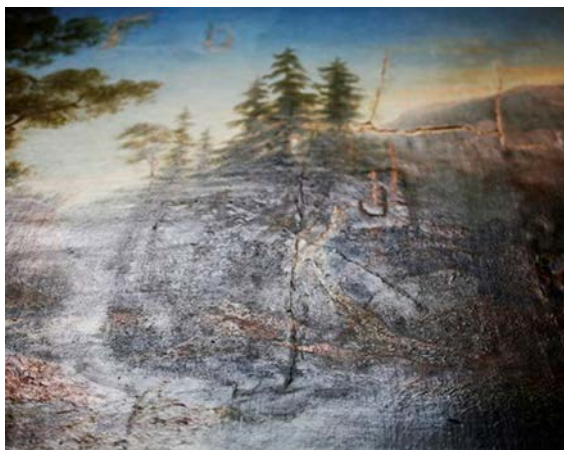
Kuva 13. Vaurioalueen kiitoero

Dammaria Ruiskutetaan tai levitetään siveltimellä välilakkana ja Regalrez® 1094 -lakkaa ruiskutetaan loppulakkana. Alue, jonka maalikerros on pahasti vaurioitunut ja maalauksen pinnan kiiltotaso on matalampi verrattuna muihin alueisiin, vaatisi hiukan enemmän lakkaa, jotta maalauksen pinnan kiiltotaso tulisi tasaisemmaksi.

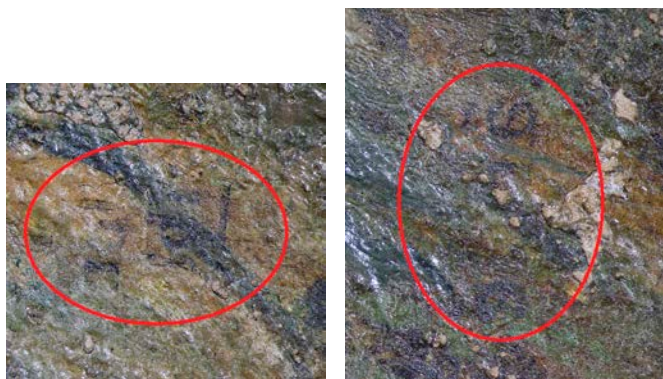
Kuva 14 (vas.). 15 (oik.). Sanomalehdestä siirtynyt numero ja kirjain, suurennos 7,875x

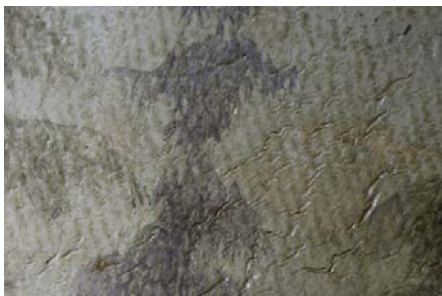
Maalikerroksissa esiintyvät vauriot ovat erityyppisiä. Edellä mainittu maalikerroksen vaurioalueen ja maalikerrosten puutoksen lisäksi on havaittavissa krakelointia ja maalipinnan rypistymistä. (Kuva 17.) Maalikerrosten rypistymistä esiintyy maalauksen oikealle puolelle maalattujen kuusenoksien kohdalla, ja se saattaa johtua liiallisesta öljyn käytöstä taiteilijan maalatessa, kosteusvauriosta tai silitysvauriosta tai silitysraudan kuumuudesta.

Kuva 17. Maalipinnan rypistyminen, suurennos 4,725x

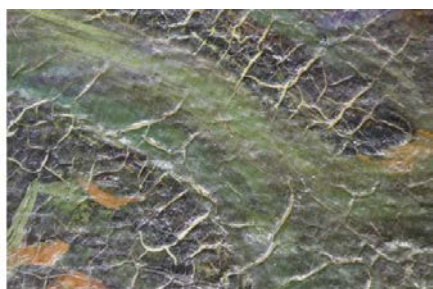
Kuva 18. Kuivumiskrakelyyri, suurennos 4,275x

Melkein koko maalauksen pinnalla ilmenee krakelyyreja, jotka ovat todennäköisesti kuivumis- ja ikääntymiskrakelyyreja. Kuivumiskrakelyyri syntyy yleensä, kun hitaasti kuivuvan tai märän maalikerroksen päälle lisätään nopeasti kuivuva kerros. Maalikerrosten kuivuessa epätasaisesti kerrosten väliin syntyy suuria jännityksiä, ja niiden vapautuminen aiheuttaa krakeloitumista. (Nicolaus 1999, 167; Kirsh 2000, 155.) Liiallinen kuivikkeen käyttö saattaa myös aiheuttaa kuivumiskrakelyyreja (Stoner 2012, 212). Kuivumiskrakelyyrit ovat havaittavissa aina pelkästään maalikerroksissa, eivät pohjustuksessa (Kuva 18, 19.) (Nicolaus 1999, 165). Maalauksen vasemmalle puolelle maalatun puun lehtien kohdalla esiintyy kuivumiskrakelyyreja. Oikealle puolelle maalattujen kuusien yläpuolella on ”maissinkorva” krakelyyria (Corn ear crack) muistuttava noin 3 cm:n krakelyyri (Kuva 20.). Maalauksen koko yläreunalla noin 5 - 8cm leveyden alueella, minne suunnilleen kiilakehyksen rima osuu, esiintyy hieinan vinossa olevia pystysuuntaisia krakelyyreja. Se saattaa johtua siitä, että maalaus kangas on löystynyt kiilan puuttuessa, ja kankaan jännitys on muuttunut. Jos kiilakehyksen leveys ja krakelyyrien pituuksia vastaavat toisiaan, luultavasti se on alkuperäinen kiilakehyksen rima (Nicolaus 1999, 180). *Vuoristomaisema* -maalauksen yläreunassa olevat krakelyyrit vastaavat

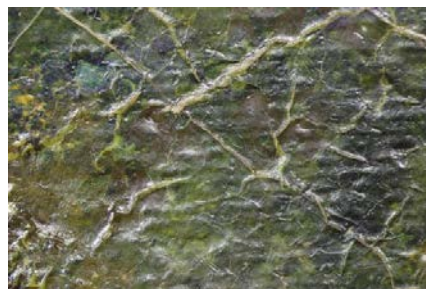
Kuva 19. Kuivumiskrakelyyri, suurennos 7,875x

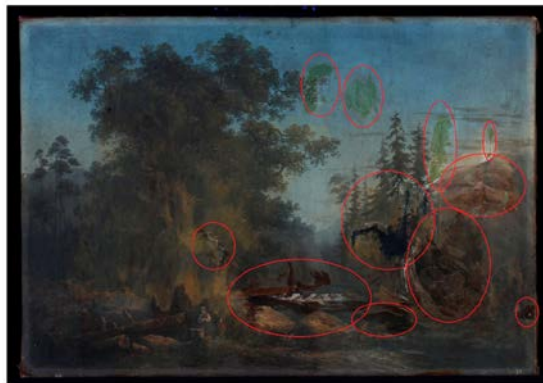
Maalipinnalla näkyy runsaita päällemaalauksia (Kuva 21.). Suurin osa päällemaalauksista on kankaan repeämäkohtien päällä, eli niiden avulla todennäköisesti yritettiin peittää vaurioita. Päällemaalaukset saattaa olla muuttanut alkuperäisen maalauksen kompositiota koska silmämääräisen havainnoinnin perusteella sitä on myös laajalti alkuperäisen pinnan päällä.

Kuva 21. Päällemaalaukset

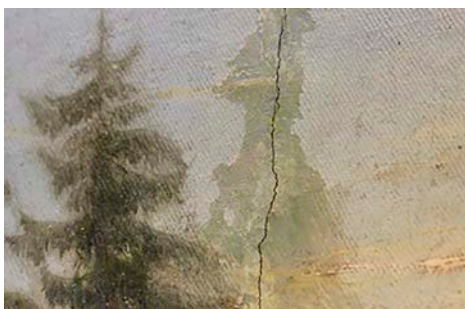
Kuva 22. Päällemaalaus

joiden halkeamia näkyy röntgenkuvassa. Kankaan repeämäkohtiin on tehty laajoja päällemaalauksia, joiden tarkoitus on todennäköisesti peittää epäonnistuneen repeämien korjausten jäljet (Kuva 22). Laajat ja paksut päällemaalaukset näkyvät maalauksen oikealla puolella, jossa on suurin osa kankaan repeämisestä.

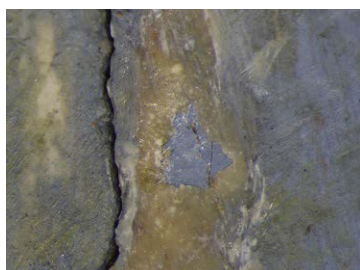
Kuva 23. Päällemaalauksen alla oleva tuntematon aine ja alkuperäinen maalipinta

Päällemaalausten poistossa vaadittiin suurta tarkkuutta ja kärsivällisyyttä kun päällemaalauksen alla oli ehjä alkuperäinen maalipinta (Kuva 23.). Päällemaalauksen alta löytyi kittausta ja jotain vahaa muistuttavaa ainetta, joka pehmeni Dimetyylisulfoksidi-etyyliasettaatti käsittelyyn, mutta ei kuitenkaan liennut täysin, joten oli pakko raaputtaa skalpellilla suhteellisen kovaa. Tuntemattoman aineen alta löytyi ehjää alkuperäistä maaluspintaa. Huomattiin myös, että maalauksen oikealla puolella oleva vuoriston kohdalla alkuperäinen kompositio on muutettu (Kuva 24, 25.). Dimetyylisulfoksidi-etyyliasettaatti liuksen käsittelyssä pehmentynyt alkuperäinen maalipinta vahingoittui skalpellin kosketukseen aika helposti, joten päällemaalaus poistettiin hyvin varovaisesti. Siltikään ei ole mahdollista poistaa päällemaalauksia täysin vahingoittamatta alkuperäistä maaluspintaa. Päällemaalausten poistoon meni kuukausi.

Koska päällemaalauksen ei liennut samaan liuottimeen, jota käytettiin lakanpoistoon, kokeiltiin 5-prosenttista ja 10-prosenttista dimetyylisulfoksidi-etyyliasetaatin liuosta. 5-prosenttinen liuos ei kuitenkaan liuottanut päällemaalaukselta tarpeeksi tehokkaasti, joten kokeiltiin 10-prosenttista liuosta. Päällemaalauksen liukeni siihen suhteelliseen hyvin, mutta käsittely pehmensi myös alkuperäistä maalipintaa. Sen takia päällemaalauksen maalikerrosta poistettiin ensin 10-prosenttisellä liuottimeella vähän, ja sen jälkeen jäljellä oleva päällemaalauksen poistettiin mekaanisesti eli raaputtamalla skalpellilla tai ruiskunneulalla leikkausmikroskoopin alla. Dimetyylisulfoksidi-etyyliasetaatti liuoksen käytön jälkeen pinta käsiteltiin 100-prosenttisellä etyyliasetaatilla, jotta dimetyylisulfoksidin maalia pehmentävä vaikutus pysähtyisi.

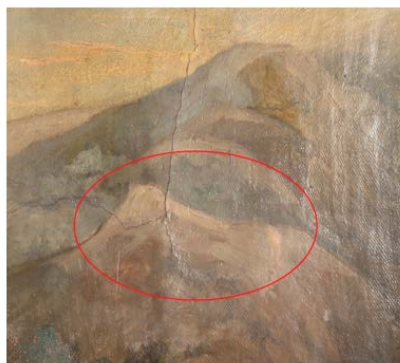
Kuva 24. Ennen päällemaalauksen poistoa

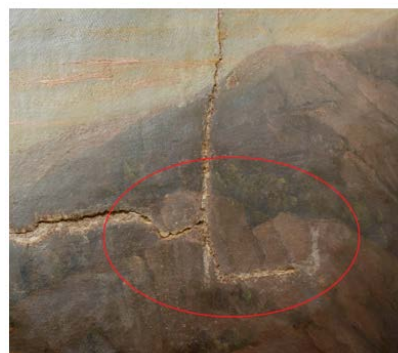
Kuva 25. Päällemaalauksen poiston jälkeen

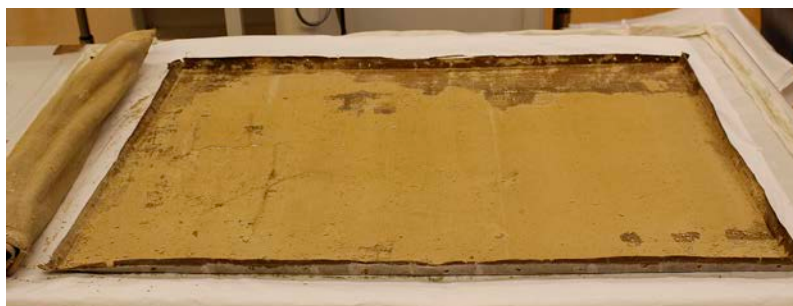
Vuorauksenkankaan poistamisen jälkeen suurin osa vanhan vuorauksenkankaan pohjustuksesta jäi alkuperäisen maalauksenkankaan taustapuolelle (Kuva 28.), ja se poistettiin mekaanisesti skalpellilla. Kankaan repeämäkohtiin kiinnitetty 2 tukipaikkaa jäi vanhan vuorauksenkankaan pohjustuksen alle, joten tukipaikkojen poisto suoritettiin samaan aikaan

Kuva 28. Vanhan vuorauksen poiston jälkeen

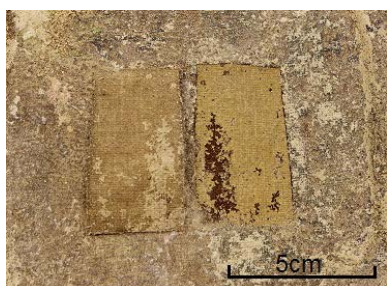
Kuva 30. Pieni tukipaikka on poistettu

kuin pohjustuksen poisto (Kuva 29, 30.). Ensin piti poista paikkojen reunan alueelta osa niiden päällä oleva pohjustuksesta. Sen jälkeen tukipaikkojen reuna vedettiin samalla tavalla kuin vuorauskanan poistossa, ja paikat irtosivat suhteellisesti helposti. Tukipaikkoihin käytetyt kankaat olivat myös pohjustetut ja maalatut eli paikkoihin oli käytetty oikean maalauksen paloja, ja tukipaikkojen poiston jälkeen alkuperäiselle maalaukskankaalle jäi tukipaikkojen pohjustusta ja pigmenttejä. Tukipaikkojen kiinnittämiseen käytettyä liimaa tutkittiin FTIR:lla. FTIR:n spektri näyttää samanlaiselta kuin vertailukohteena FTIR:lla analysoitu pastavuorauksen näytteen spektri (Liite 9. 2/2.). Luultavasti paikkojen liimaus on tehty pastavuorauksella.

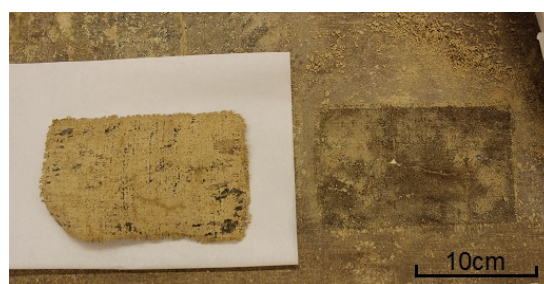
Kuva 29. Iso tukipaikka on poistettu

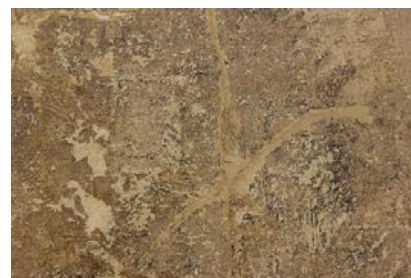
Vaurioalueelle jäi todella kovaa ainetta, joka on valkoisempaa kuin vuorauskanan pohjustus ja sisältää myös pigmenttejä. Röntgenkuvassa maalauksen oikean puolen vaurioalueella näkyy valkoisia tahroja, mikä viittaa lyijyvalkoisen käyttöön (Liite 5.).

Mahdollisesti valkoinen aine on liimana käytetty lyijyvalkoinen (Kuva 31.). *Vuoristomaisema* -maalauksessa on mahdollisesti konservoitu useamman kerran. Luultavasti aikaisemmassa konservointikäsitelyssä maalauksen oikealla puolella olevalle monihaariselle repeämälle liimattiin lyijyvalkoisella kangas tukipaikka, joka oli maalattua kangasta. Myöhemmin oli huomattu,

Kuva 31. Valkoinen kova aine

että jostain syystä tukipaikka ei toiminut tai sitä pidettiin sopimattomana, joten seuraavassa konservoinnissa paikka otettiin pois, mutta kuitenkin liimana käytetyn lyijyvalkoisen jäämiä ei poistettu ja uusi vuoraus on tehty niiden päälle. Vaurioalueen paikkakankaan jäämien poistossa skalpelli asetettiin pystysuorasti maalauksenkangasta vasten ja raaputettiin pois kovaa. Se on todella rasittava toimenpide sekä maalauksenkankaalle, että pohjustukselle ja maalikerroksille. Jäämät olivat kiinnittyneet niin sitkeästi alkuperäiseen maalauksenkankaan taustapuolelle, ettei niitä voitu poistaa täysin vahingoittamatta alkuperäistä maalauksenkangasta. Jäämien poistossa lähti myös hiukan alkuperäistä maalauksenkankaan kuitupintaa, mutta se oli välttämätön toimenpide, koska maalauksenkankaan taustapuolen pitäisi olla mahdollisimman tasainen, jotta uusi vuorauksenkangas kiinnittyisi siihen kunnolla ja tukisi sitä hyvin. Myös kova lyijyvalkoinen maali aiheuttaa jännitettä kankaassa. Tämän toimenpiteen aikana maalauksenkankaan päälle laitettiin painot, maalauksenkangasta pidettiin toisen käden sormilla hyvin paikoillaan ja jäämät raaputettiin sormien väliltä, jotta maalauksenkankaan rasitus olisi vähäisin. Lopuksi koko maalauksenkankaan taustapuoli puhdistettiin imuroimalla ja samanaikaisesti siveltimellä pyyhkäisemällä taustapuolen pintaa. Maalauksenkankaan taustapuolelle jäi vielä todella hienoa pölyä imuroinnin jälkeenkin, joten Alron®-sienellä puhdistettiin pinta vielä kolme kertaa. Sekä vuorauksen, että vuorauksenkankaan jäämien poisto suoritettiin koulun laboratorioissa hengityssuojainta ja suojakäsineitä käyttäen eristyksessä, ettei lyijyvalkoista sisältävää pölyä leviäisi muihin paikkoihin ja kaikki pohjustuksen irrotetut jäämät hävitettiin asianmukaisesti.

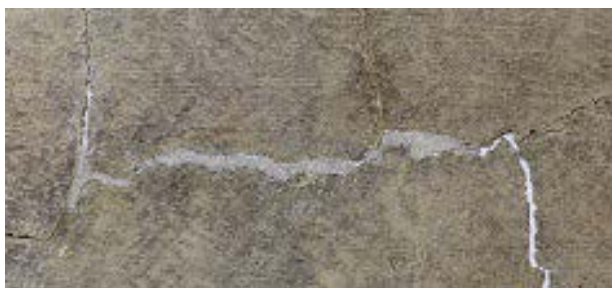
Kuva 32. Intarsia paikka

Maalauksen oikealla puolella olevassa isoimmassa monihaarisessa repeämässä ja keskellä alhaalla olevassa repeämässä oli leveitä välejä, ja kankaan repeämän reunoja ei pystynyt sovittamaan yhteen, joten päätettiin kiinnittää siihen intarsiapaikka (Kuva 32.). Ensin poistettiin repeämiä ympäröivältä alueelta maalauksen kuvapuolelle laitettu japaninpaperinpintasuojaus vedellä kostutetulla pumpulipuikolla ja pinseteillä. Intarsiapaikkaa varten valittiin kangas, jonka paksuus ja kudelman tiheys olivat samankaltaisia kuin alkuperäisessä maalauskancaassa. Kangas esiliimattiin 8-prosenttisella sampiliimalla, ettei siihen imeytyisi kittiä, ja jotta kankaan jäykkyys tulisi samanlaiseksi kuin alkuperäinen kangas ja intarsiapaikkaa olisi helpompi leikata. Esiliimattu kangas leikattiin maalauskancaan repeämien kohdalla olevan välin muotoiseksi ja liimattiin puskusaumat

yhteen Lascaux® Acrykleber 498 HV -liimalla. Sen jälkeen tueksi liimattiin Lascaux® 498 Acrykleber HV -liimalla päällystettyjä lankasiltoja eli lyhyitä pellavakancaan lankoja poikittain repeämien päälle. Lopuksi repeämänkohta vahvistettiin Stabiltex® polyesterikancaan ja Beva®371 -liimakalvon yhdistelmällä.

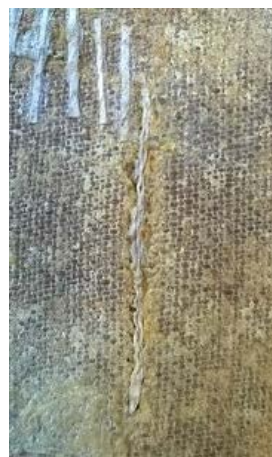
Kuva 33. Pellavan langalla suoritettu intarsiatäyttö

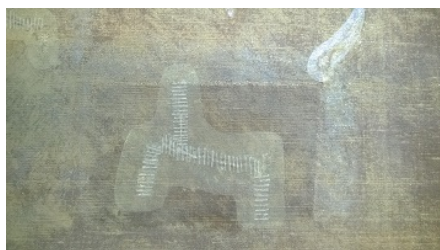
Kuva 34. Stabiltex® polyesterikankaan ja Beva® 371 -liimakalvon vahvistus

kohta Stabiltex® polyesterikankaan ja Beva® 371 -liimakalvon yhdistelmällä (Kuva 34, 35.).

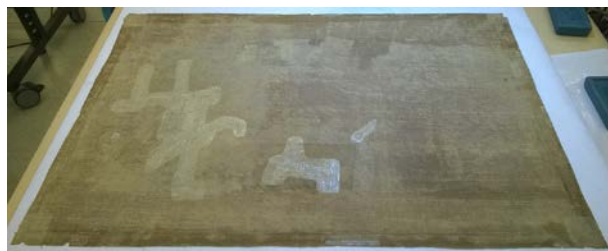
Kuva 35. Stabiltex® polyesterikankaan ja Beva® 371 -liimakalvon vahvistus koko maalaus

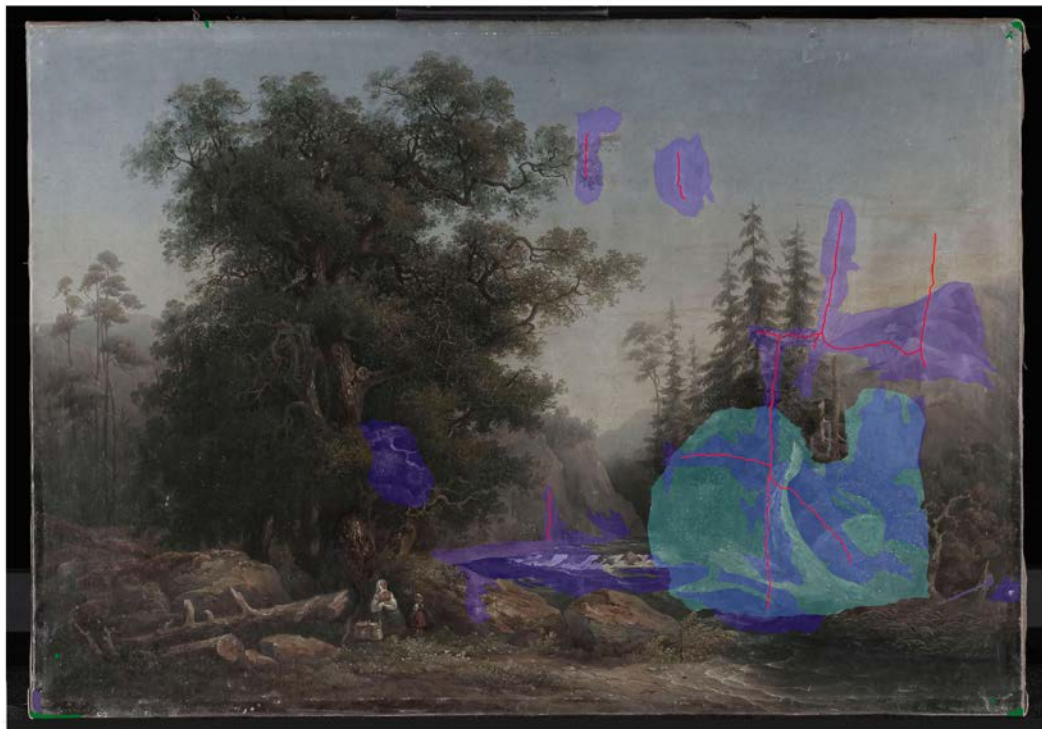
**Vauriokartoitukset 1/4 Maalipinnasta I (Päällemaalaus, maalikerroksessa esiin-
tyvä pienten reikien alue, maalikerroksen puutos, halkeama)**

Maalikerroksessa pieniä reikiä oleva alue

Päällemaalaus

Maalipinnan halkeama / repeämä kankaassa

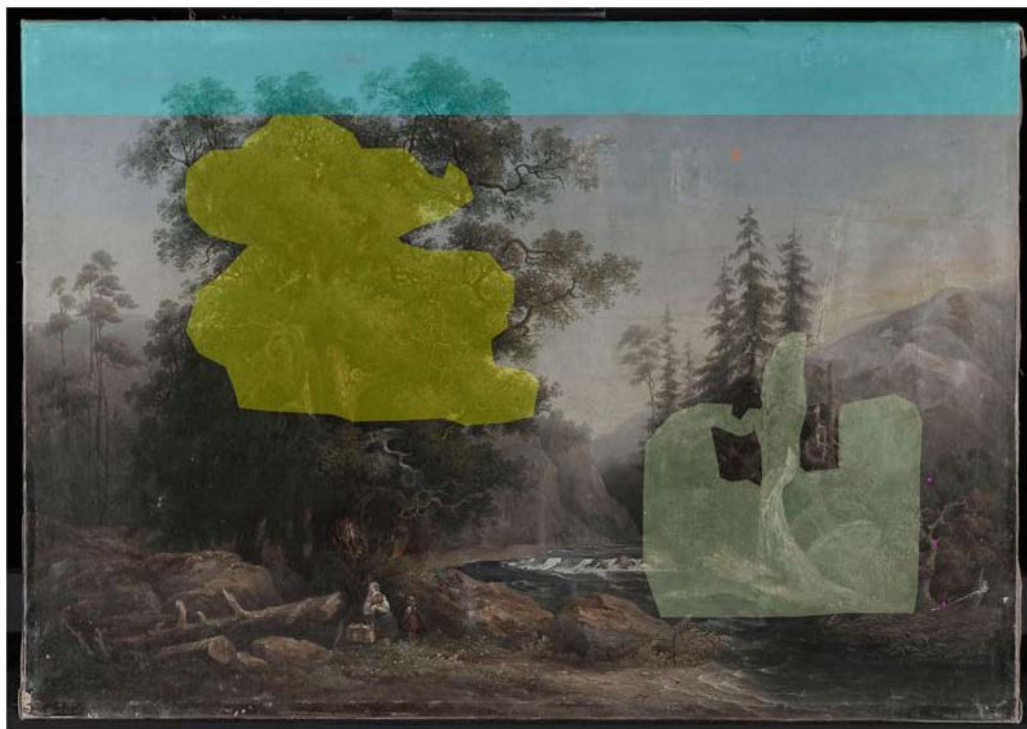
Vauriokartoitukset 2/4 Maalipinnasta II (Kraakelyyri, kiiltoero, reikä)

| Vinottain olevien kraakelyyrien alue | Kuivumiskraakelyyrien esiintymisalue | |

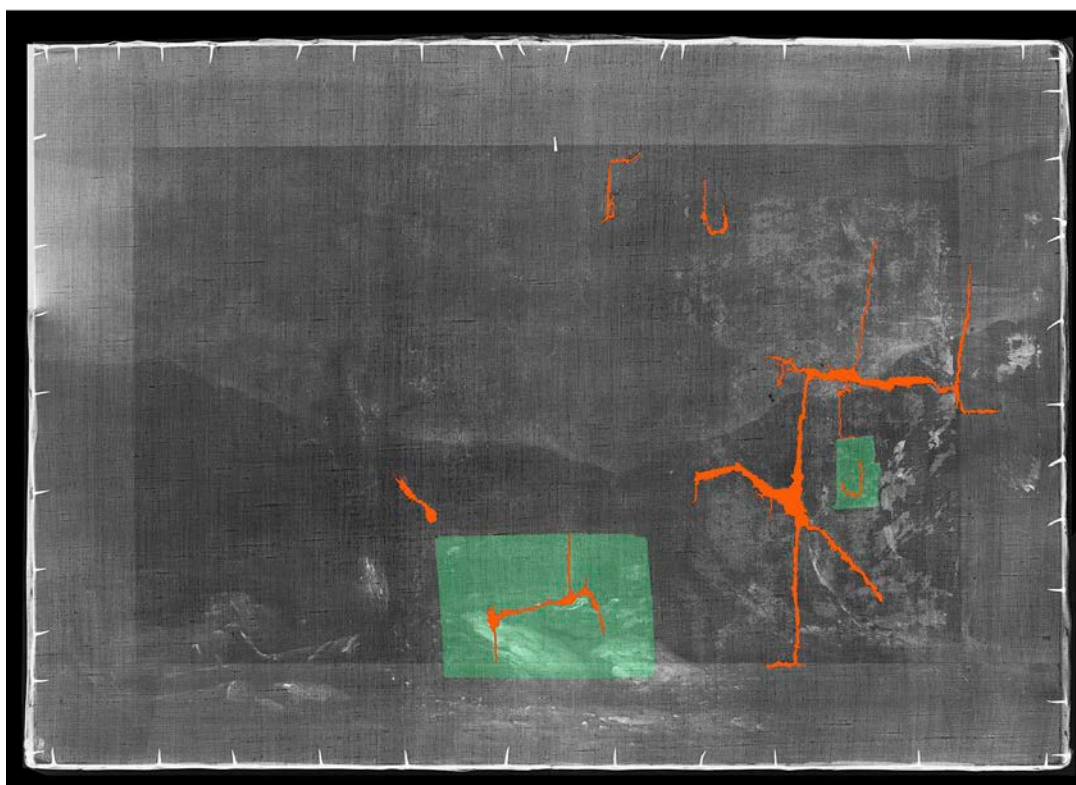
Vauriokartoitukset 3/4 Maalauskanasta (Repeämä, paikka)

Repeämiä

Paikka
