1920-LUVUN TYYPITALON ENERGIATEHOKKUUDEN PARANTAMINEN KORJAUS- RAKENTAMISEN KEINAIN

TEKIJÄ: Eero-Matti Takkinen

Koulutusala Tekniikan ja liikenteen ala	
Koulutusohjelma Rakennustekniikan koulutusohjelma	
Työn tekijä(t) Matti Takkinen	
Työn nimi 1924-luvun rintamamiestalon energiatehokkuuden parantaminen korjausrakentamisen keinoin	
Päiväys 10.05.2016	Sivumäärä/Liitteet 57
Ohjaaja(t) Antti Korpinen, lehtori, Harry Dunkel, lehtori	
Toimeksiantaja/Yhteistyökumppani(t) Veijo Martikainen	
<p>Tiivistelmä</p> <p>Opinnäytetyön tavoitteena oli tehdä Kuopion Itkonniemellä sijaitsevaan 1920-luvulla valmistuneeseen paritaloon korjausrakentamisen ratkaisu, jolla rakennuksen energiatehokkuutta saataisiin parannettua. Ratkaisu tuli suunnitella siten, että talo olisi hengittävä ja myös kosteusteknisesti toimiva. Rakenteita suunniteltaessa tuli ottaa huomioon materiaalien käyttäytyminen ja niiden hengittävyys. Opinnäytetyössäni otettiin huomioon myös mikä olisi taloudellisesti järkevintä toteuttaa. Työssä pohdittiin myös mahdollista energiamuodon muutamista paritaloon.</p> <p>Työ aloitettiin selvittämällä paritalon rakenteet lähinnä rakennuspiirustuksista ja kuvista, joita rakennusvalvonnasta löy

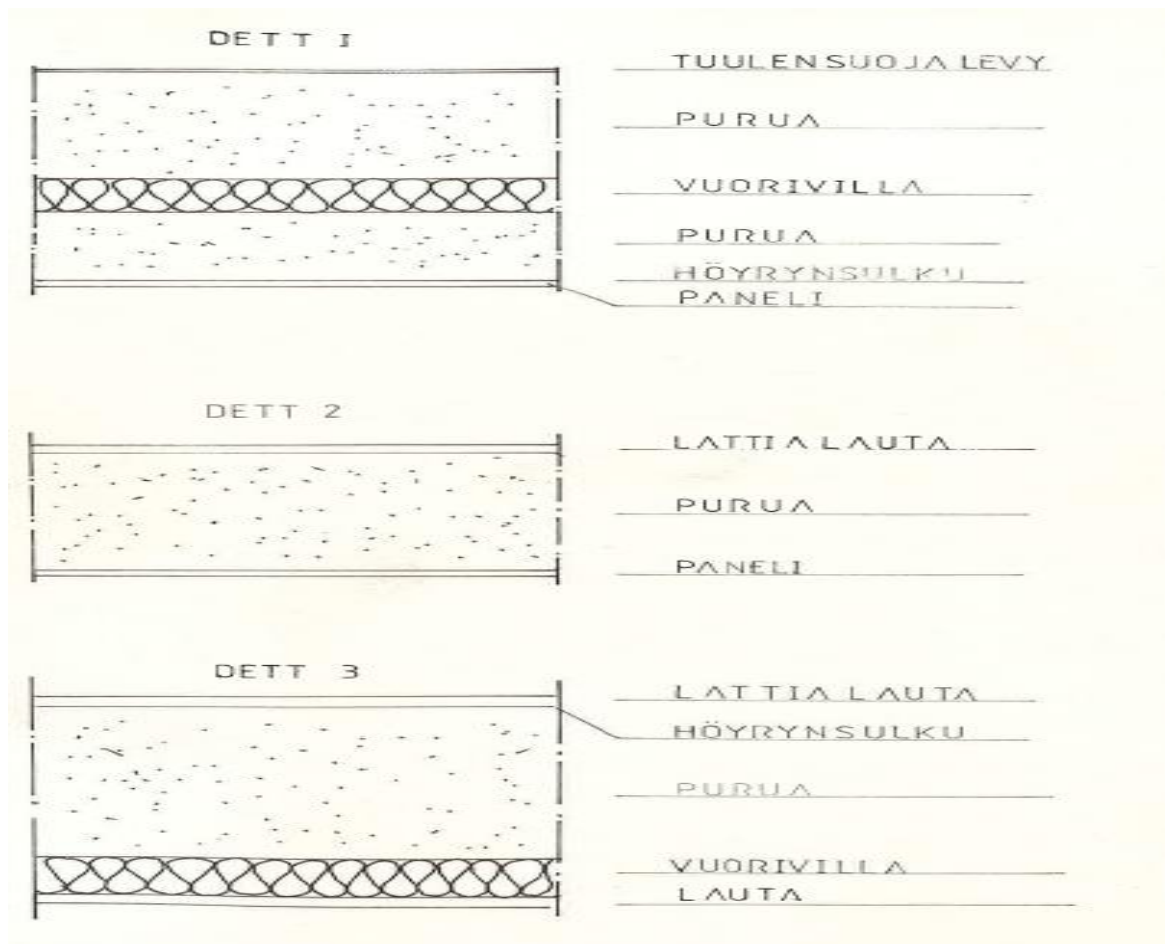
Kuva 16. Välipohjaleikkauksia

Rakennusvalvonnasta löytyneet välipohjaleikkauskuvat eivät pitäneet täysin paikkaansa. Yläpohjan leikkauskuvasta ilmenee, että ylimpänä kerroksena on tuulensuojalevy. Työn tilaaja on yläpohjassa käydessään kuitenkin varmistanut, ettei sieltä tuulensuojalevyä löytynyt vaan ylimpänä kerroksena on sahanpuru. (kuva 16, DETT 1.)

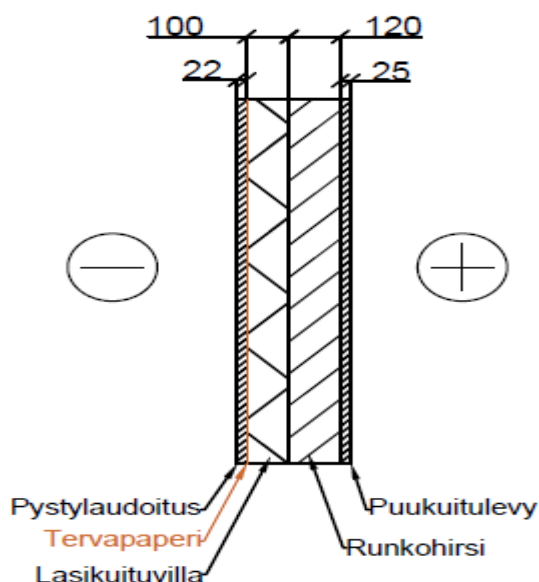
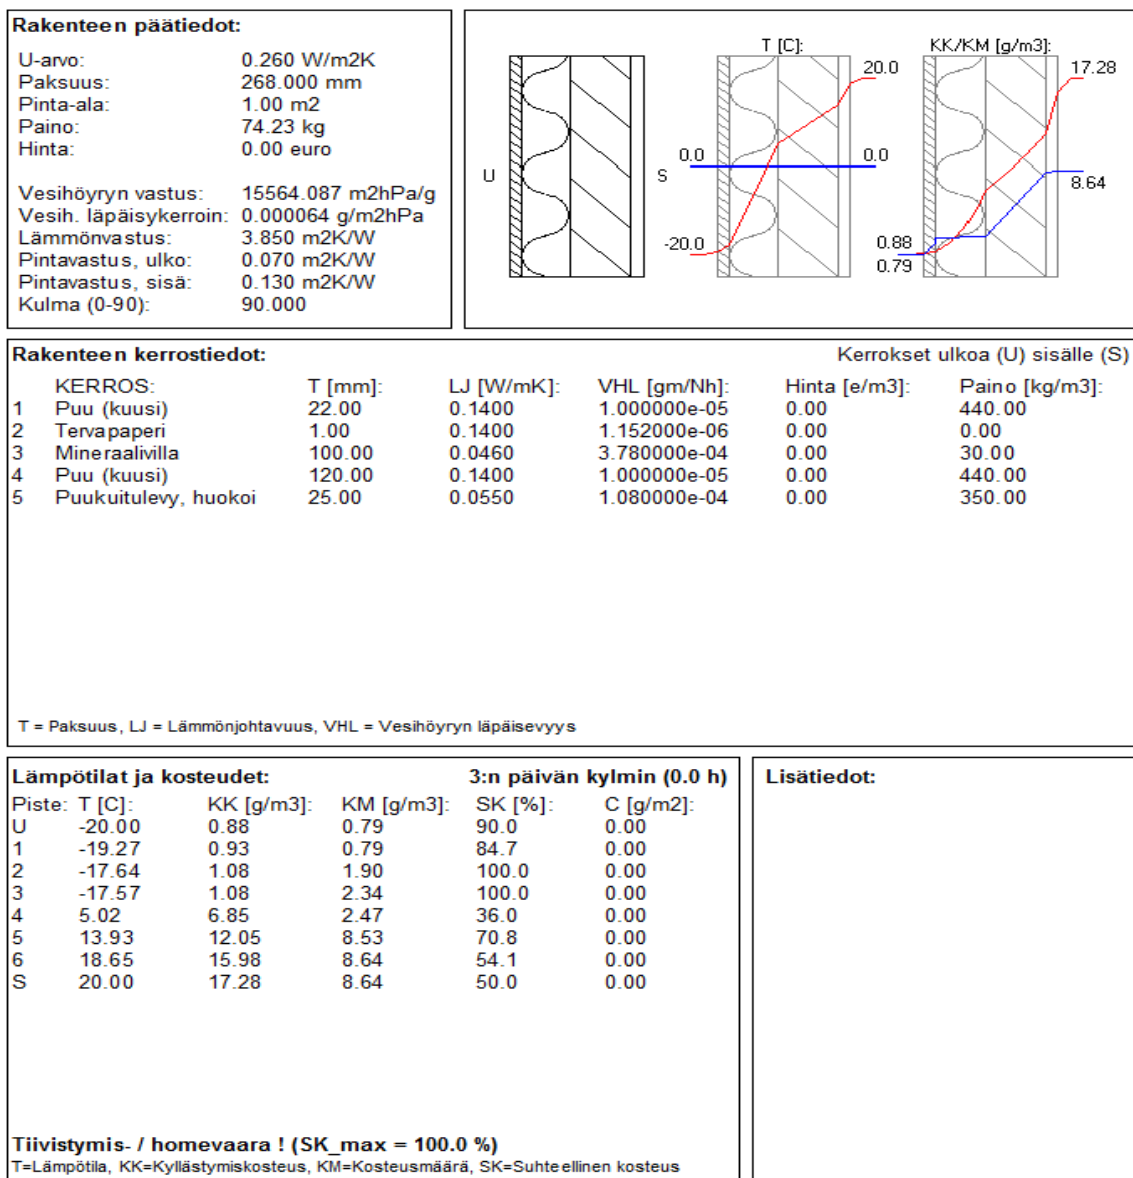
DOF-Lämpöohjelman mukaan kohdeasunnon vaipparakenne toimii kosteusteknisesti hyvin. Ohjelman mukaan punainen ja sininen viiva leikkaavat toisensa tammi- ja helmikuussa julkisivun ja lasikuituvillan välissä. Tämä kertoo, että kosteutta tiivistyy leikkauskohtaan kahtena kuukautena, mutta tämä ei vaurioita rakennetta, koska rakenne ehtii kuivaa kesän aikana. Tämän vuoksi homeitiöitä ei ehdi muodostua rakenteeseen. Lisäksi kyseessä on niin sanottu hengittävä seinärakenne joka helpottaa kosteuden kuivamista rakenteessa. Koillispuolen asunnon vaipan U-arvoksi tuli $0,260 \text{ W/m}^2\text{K}$ joka on $0,09 \text{ W/m}^2\text{K}$ enemmän mitä nykymääräykset sallivat. Rakennukseen ei kuitenkaan tarvitse tehdä perusparannusta, koska nykymääräykset eivät koske vanhoja rakennuksia (kuvio 1).

Kuva 17. Koillisen puolen seinärakenne CAD-kuva.

KUVIO 1. Koillisen puolen asunnon nykyisen seinärakenteen kerros- ja päätiedot sekä lämpö- ja kosteuskäyrät vuoden kolmena kylmimpänä päivänä.

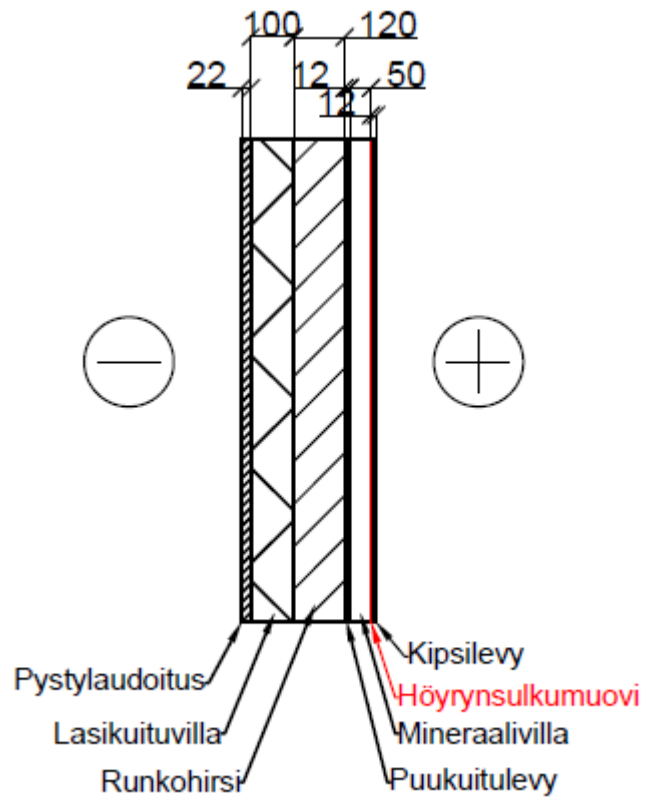
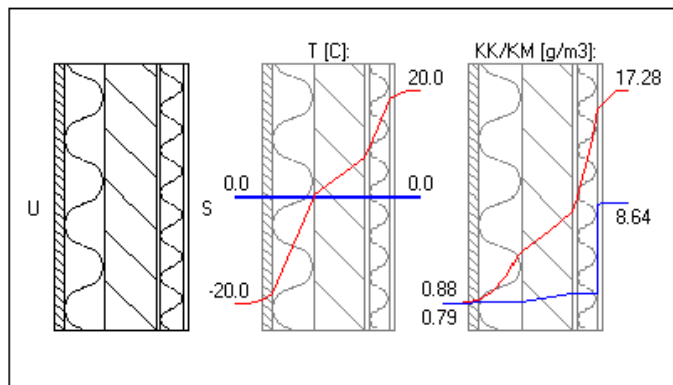
DOF-Lämpöohjelman mukaan kosteus ei tiivisty rakenteeseen edes vuoden kolmen kylmimpänä päivän aikana. Tämä tarkoittaa sitä, että kosteus ei tiivisty missään vaiheessa vuoden aikana, joten seinärakenne toimii täydellisesti. Seinärakennetta ei kuitenkaan ole avattu, jolloin ei tiedetä kuinka höyrynsulkumuovi on rakenteeseen asennettu. Jos höyrynsulkumuoviin on tullut asennuksen aikana reikiä, tai muovikalvoa ei ole teipattu tiiviisti, alkaa sisäilman kosteus kulkeutua ilmapuotoa kohti jolloin tänne muodostuu kosteutta. Kosteuden synnyttyä kyseinen hengittämätön seinärakenne ei pääse kuivamaan, jolloin rakenteeseen syntyy ajan mittaan homeitiöitä. Lounaispuolen talon seinärakenteen U-arvoksi muodostui 0,211 W/m²K, joka on 0,041 W/m²K vähemmän mitä nykymääräykset uudiskohteelle sallivat.

KUVA 18. Lounaispuolen seinärakenteen CAD-kuva

KUVIO 2. Lounaspuolen asunnon nykyinen seinärakenne kolmena kylmimpänä päivänä

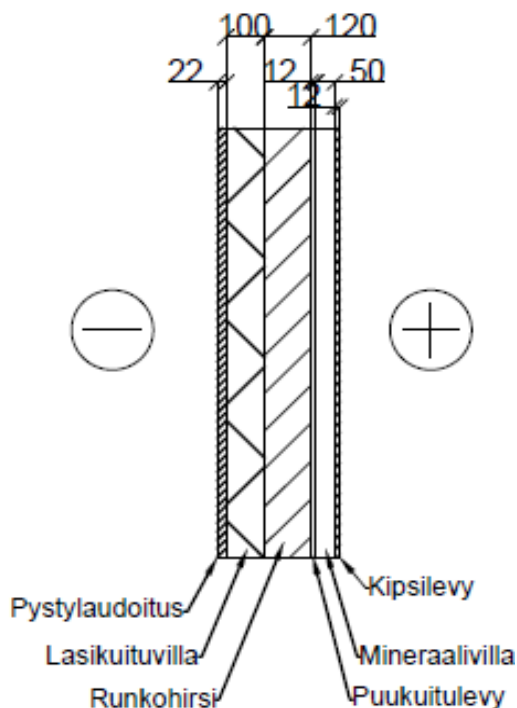
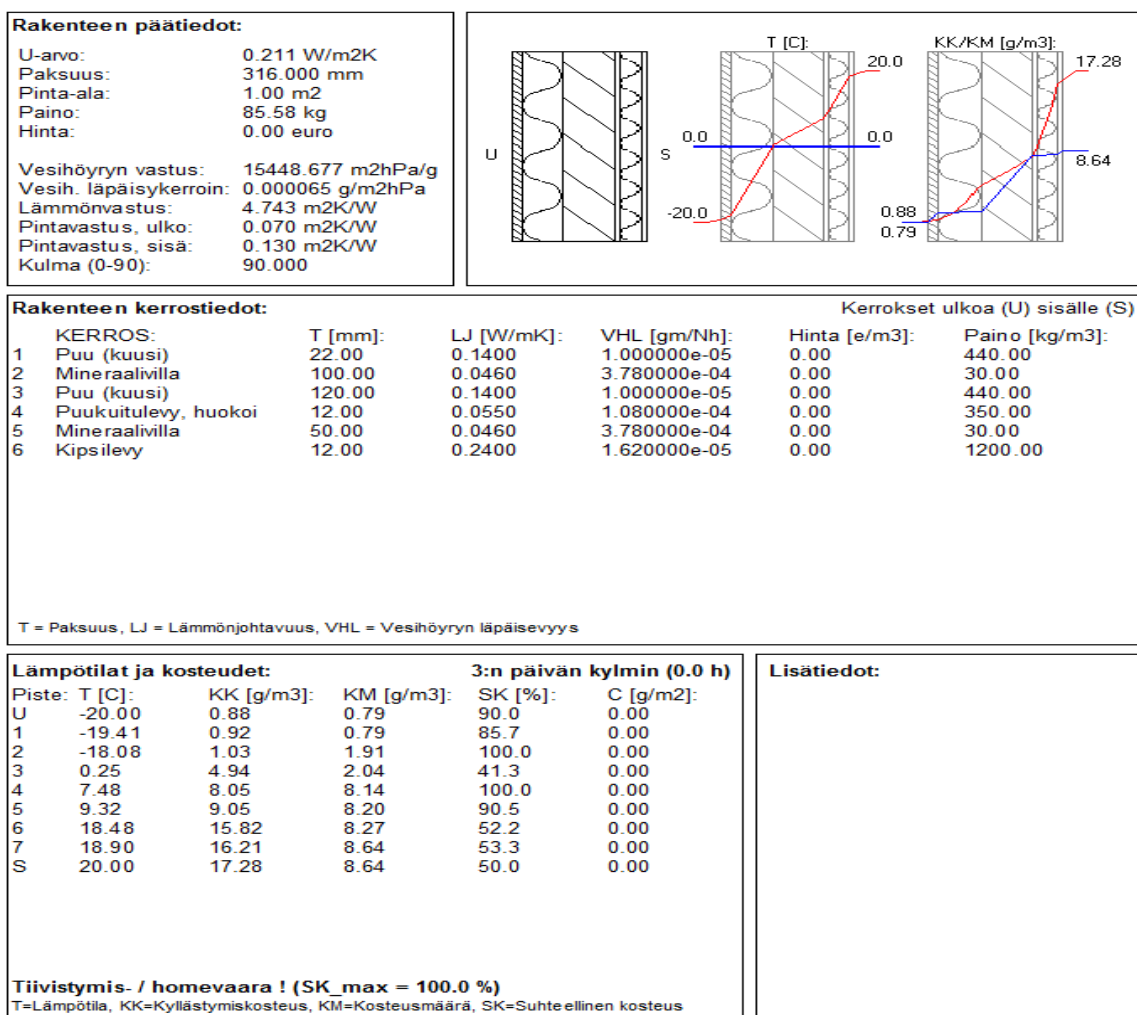
Tarkastelin rakennetta myös nykyisillä rakenteilla ilman höyrynsulkumuovia. Höyrynsulkumuovin poisottamisen myötä kosteus alkaisi tiivistyä ulkopuolen lasikuituvillaan. (kuvio 3.) Lasikuituvilla on hyvin arka kosteudelle. Pienikin vesimäärä lasikuituvillassa alentaa sen lämmöneristyskykyä selvästi. Lasikuituvilla ja sen peittämät materiaalit kuivavat hitaasti. Tämä johtuu siitä, että villa ei kuljeta kosteutta paikkaan josta se pääsisi kuivamaan pois. (Rinne 2013, 55.) Esimerkiksi puun tai purun sisäpintaan kertyvä kosteus siirtyy pikkuhiljaa ulkoreunaan, josta se pääsee kuivamaan. DOF-Lämpöohjelman mukaan kosteutta tiivistyisi mineraalivillan ja ulkovuorauksen väliin tammi- ja helmikuussa.

KUVA 19. Lounaispuolen seinärakenteen CAD-kuva ilman höyrynsulkua

KUVIO 3. Lounaispuolen asunnon seinärakenne ilman höyrynsulkumuovia kolmena kylmimpänä päivänä.

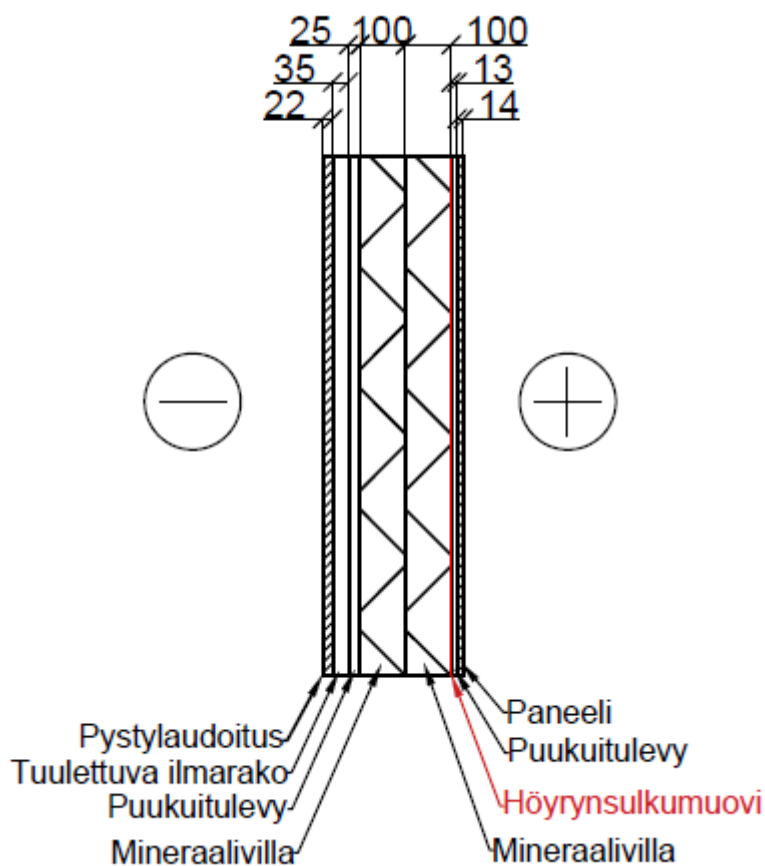
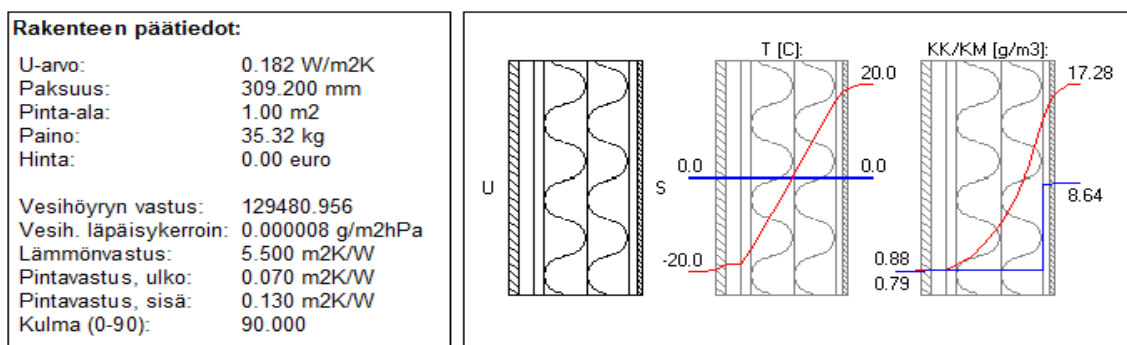
Rakennuksen laajennusosan seinärakenne on tehty 1980-luvun rakennustavan mukaisesti rankarunkoisena. (liite 5.) Kuopion rakennusvalvontavirastosta löytyi yksi leikkauskuva, joka on hieman puutteellinen, eikä rakenteiden mittoja ole kuvassa tarpeeksi. Kuvasta kuitenkin selviää, että yläpohjan paksuus on 300 mm. Mittasin seinärakenteen paikan päällä ja sain rakenteen paksuudeksi 310 mm (kuva 15). DOF-Lämpöohjelmaan arvioin rakenteiden paksuudet niin, että niistä tuli seinän paksuudeksi mitattu paksuus. Seinärakenteen U-arvoksi DOF-Lämpöohjelma ilmoittaa $0,182 \text{ W/m}^2\text{K}$, joka on $0,012 \text{ W/m}^2\text{K}$ enemmän kuin nykyarvot sallivat uudiskohteilta. Ohjelman mukaan kosteutta tiivistyy rakenteeseen neljän kuukauden aikana, mutta kyseisessä seinärakenteessa on asianmukainen tuuletusrako, jolloin seinärakenne pääsee kuivamaan kesän aikana.

KUVA 20. Lisäsiiven seinärakenteen CAD-kuva

KUVIO 4. Lisäsiiven seinärakenne kolmena kylmimpänä päivänä

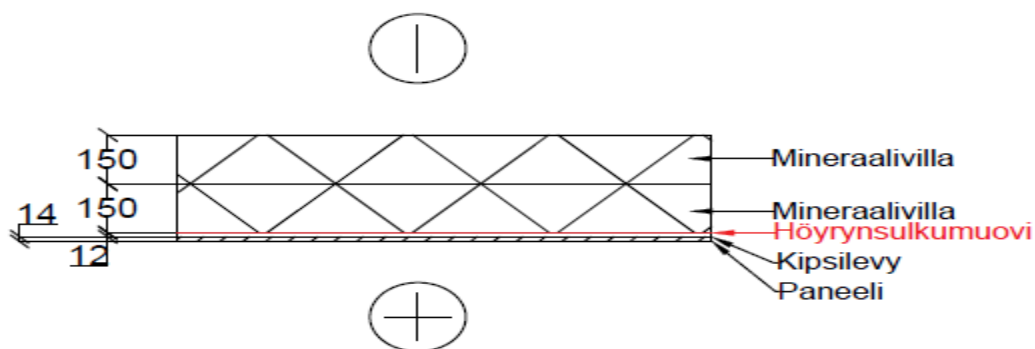
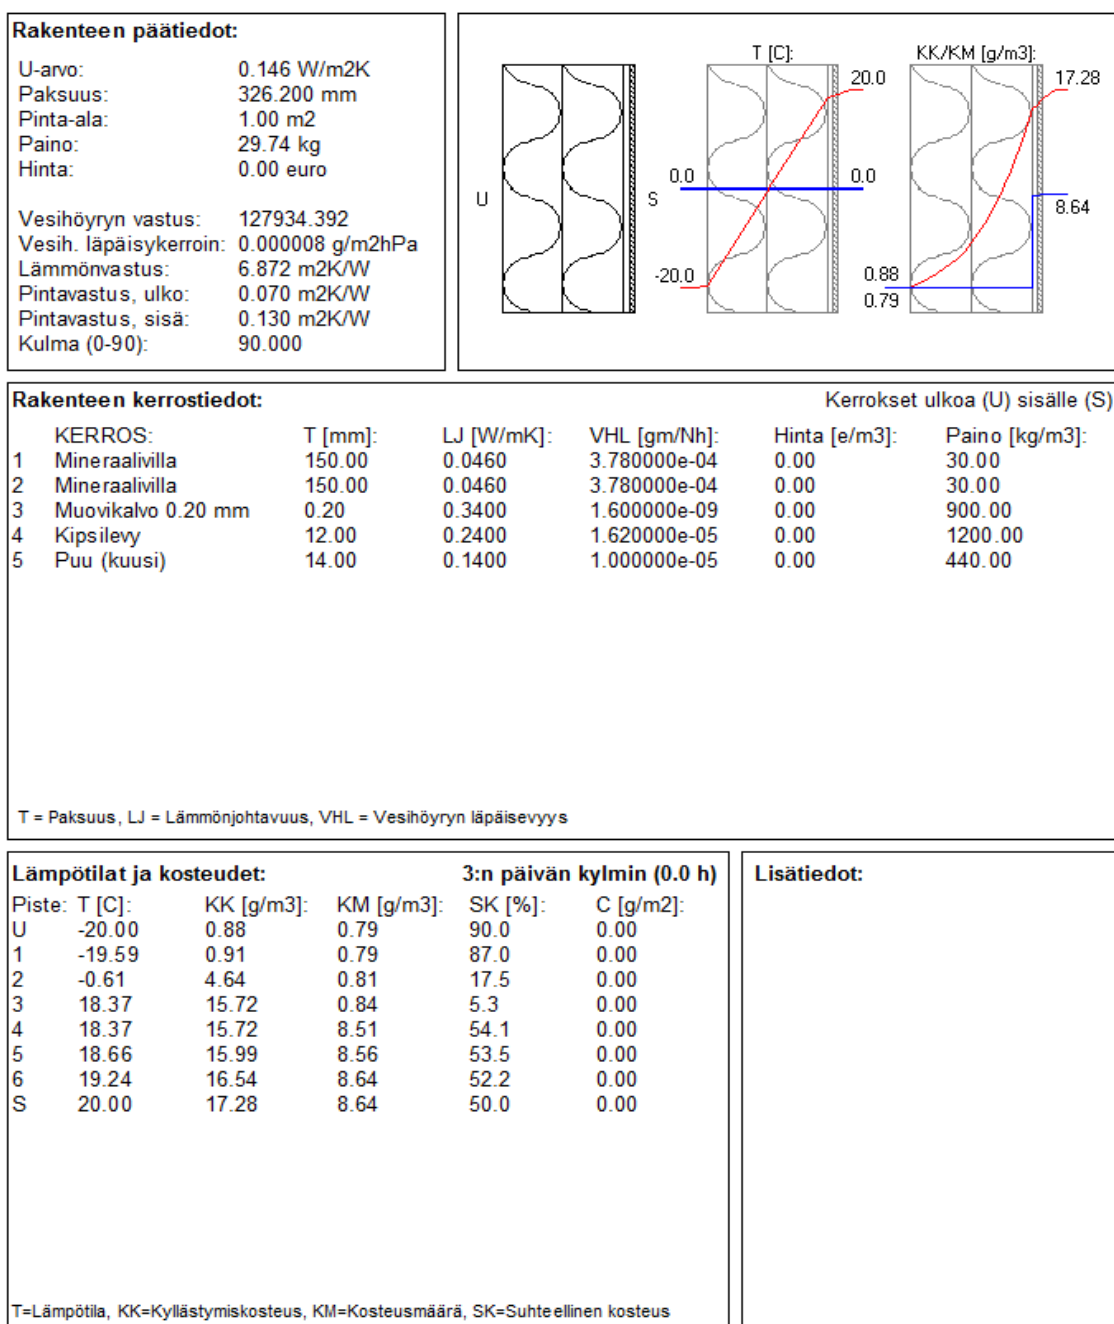
Lisäsiiven yläpohjan U-arvoksi DOF-Lämpöohjelma ilmoittaa 0,148 W/m²K. Nykyvaatimukset vaativat uudiskohteen yläpohjan U-arvoksi 0,09 W/m²K, joten yläpohja on 0,058 W/m²K enemmän mitä uudiskohteilta vaaditaan. DOF-Lämpöohjelman mukaan yläpohjarakenne toimii erinomaisesti, eikä rakenteeseen kerry kosteutta missään vaiheessa vuoden aikana.

KUVA 21. Lisäsiiven yläpohjan CAD-kuva

KUVIO 5. Lisäsiiven yläpohjarakenne kolmena kylmimpänä päivänä

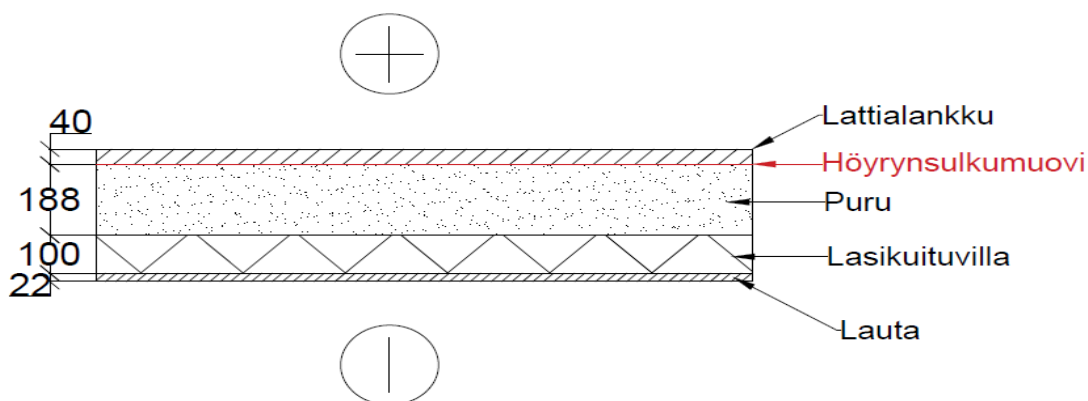
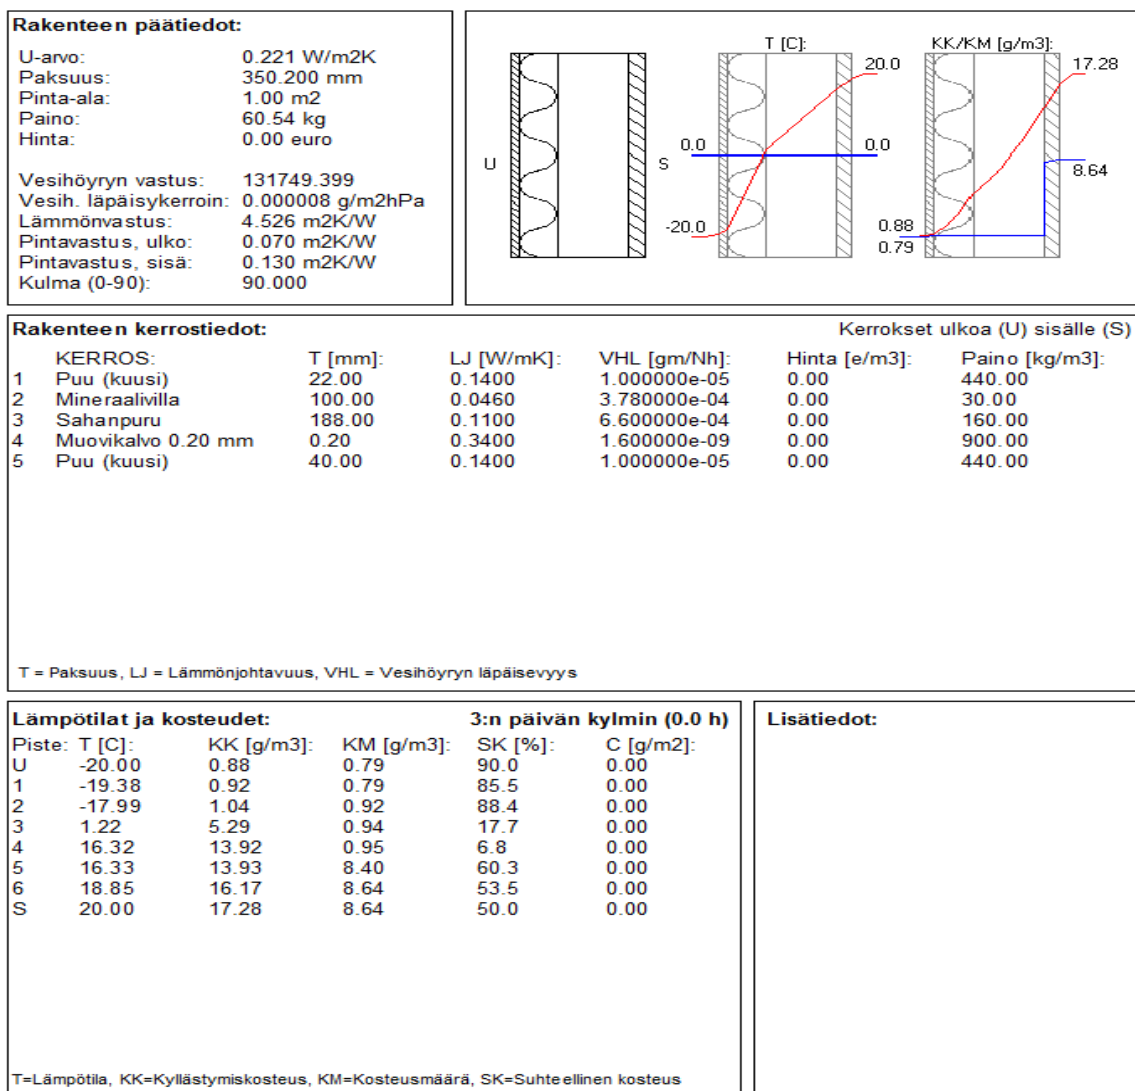
DOF-Lämpöohjelma kertoo, että kosteutta ei tiivisty nykyisillä rakenneratkaisuilla missään vaiheessa vuodenajasta riippumatta, joten ohjelman mukaan alapohjarakenne toimii erittäin hyvin (kuvio 6). Rakennekuvan mukaan alapohjaan on asennettu höyrynsulkumuovi, joka rikkoo rakenteen hengittävyyden. Tämä ei kuitenkaan ole haittaksi, jos höyrynsulkumuovi on asennettu asianmukaisesti, eikä siihen ole asennusvaiheessa tullut reikiä.

Alapohjan U-arvoksi ohjelma ilmoittaa lukeman $0,221 \text{ W/m}^2\text{K}$. Nykyarvoilla ryömintätilaan rajoittuva alapohjan u-arvoksi on määrätty $0,17 \text{ W/m}^2\text{K}$. Ohjelman mukaan alapohjan U-arvo on $0,051 \text{ W/m}^2\text{K}$ enemmän mitä nykymääräykset sallivat uudiskohteilta. Höyrynsulkumuovin pois ottamisen myötä kosteus tiivistyisi lasikuituvillaan. Ohjelman mukaan kosteus tiivistyisi villaan marraskuusta maaliskuuhun.

KUVA 22. Nykyisen alapohjan CAD-kuva

KUVIO 6. Nykyinen alapohjarakenne kolmena kylmimpänä päivänä

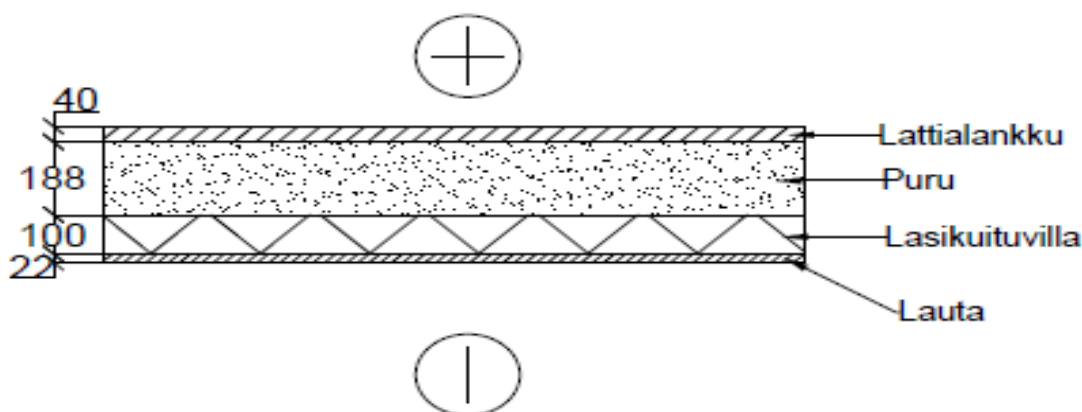
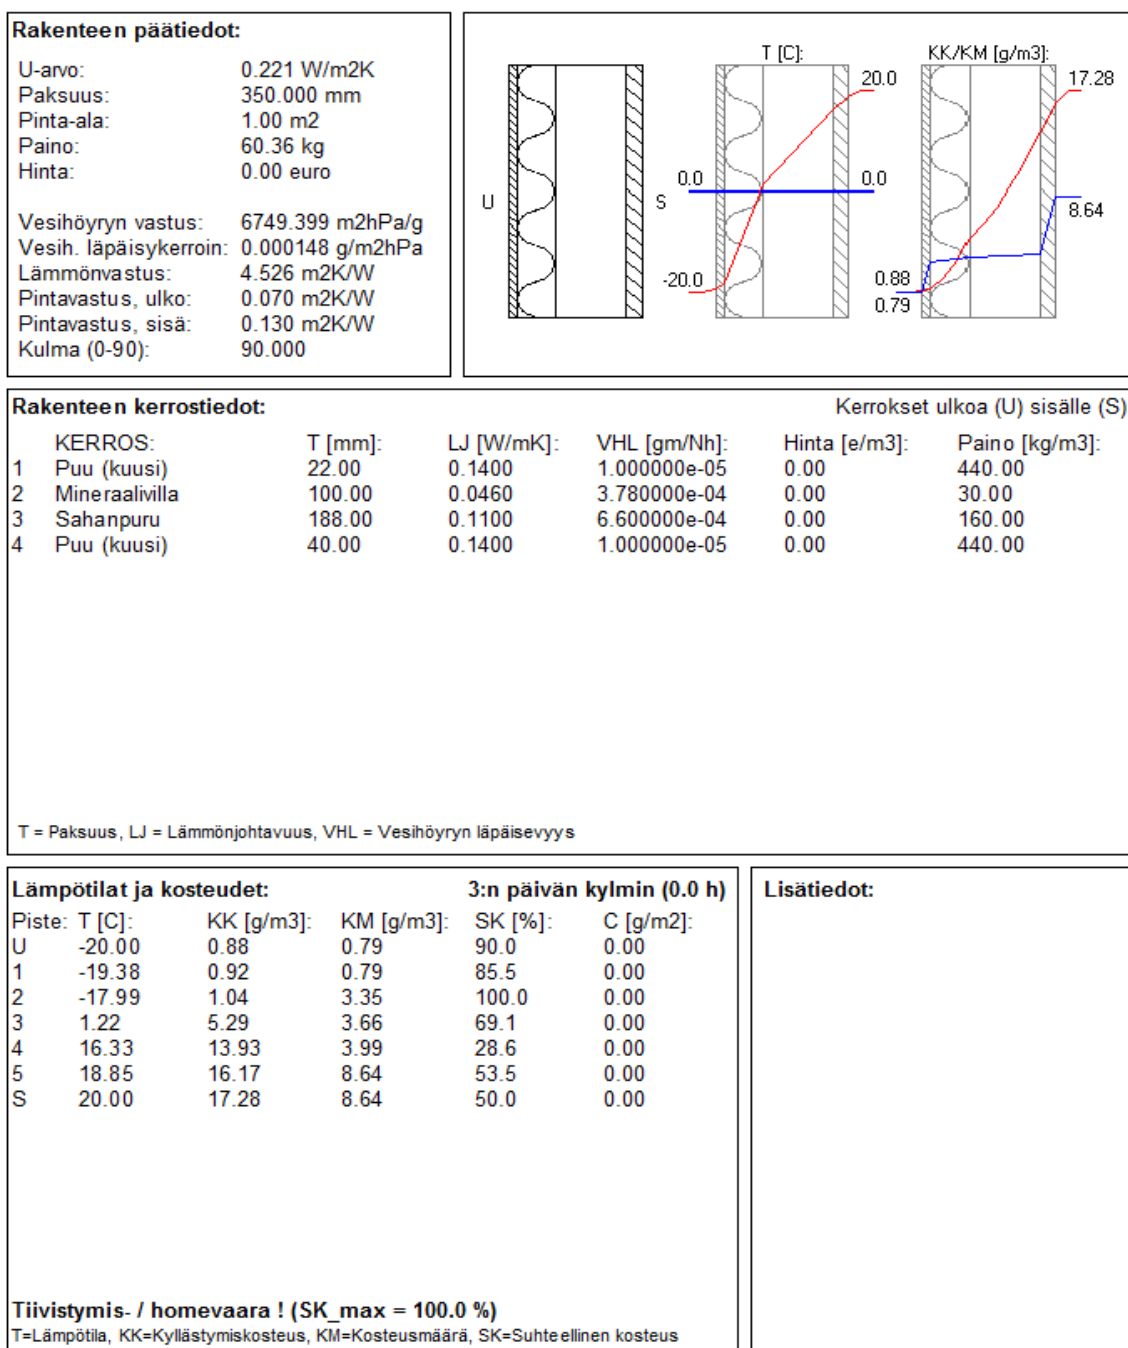
KUVA 23. Nykyinen alapohja ilman höyrynsulkua CAD-kuva

KUVIO 7. Nykyinen alapohjarakenne kolmena kylmimpänä päivänä ilman höyrynsulkumuovia

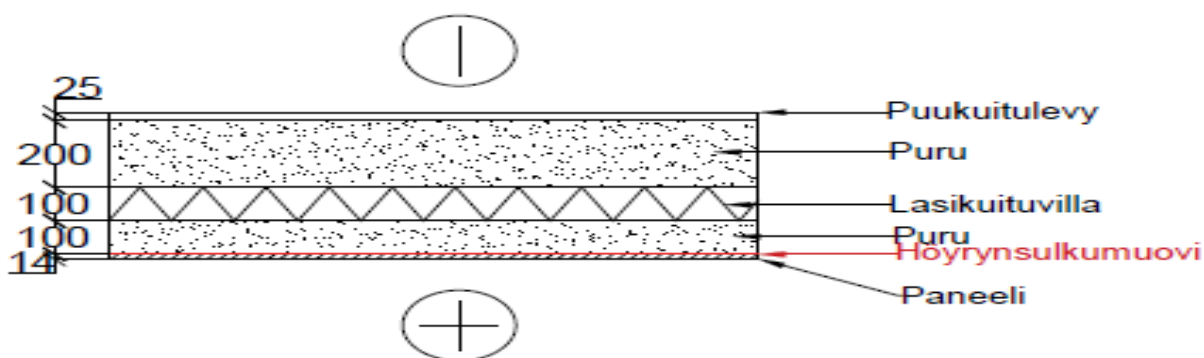
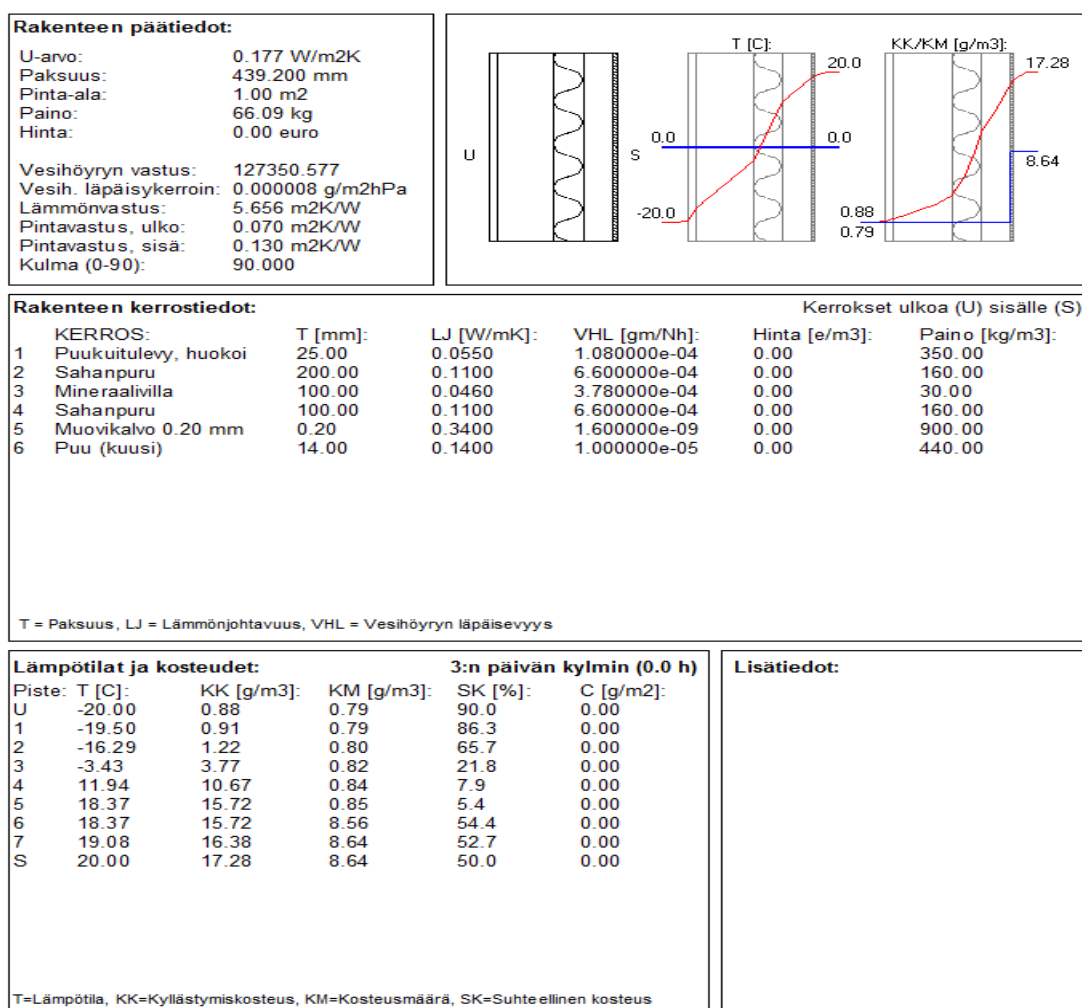
Talon 20-luvulla rakennetun osan yläpohjassa ei tapahdu nykyisellä rakenteella kosteuden tiivistymistä edes kolmen kylmimmän päivän aikana. Rakenne toimii kosteusteknisesti oikein, olettaen että höyrynsulkumuovi on asennettu oikein ja siihen ei ole päässyt tulemaan reikiä asennusvaiheessa. Lämmönläpäisykerroin yläpohjalle tuli 0,17 W/m²K kun uudisrakennusten U-arvon maksimiarvo on 0,09 W/m²K. (kuvio 8.)

KUVA 24. Nykyisen yläpohjan CAD-kuva

KUVIO 8. Nykyisen yläpohjan rakenne kolmena kylmimpänä päivänä

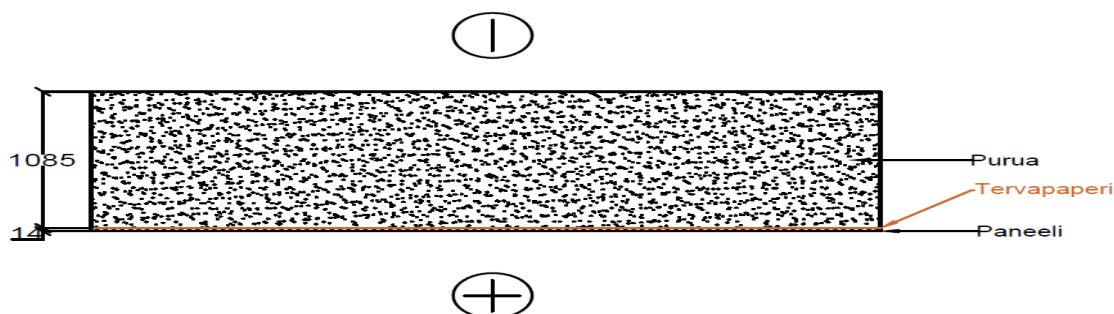
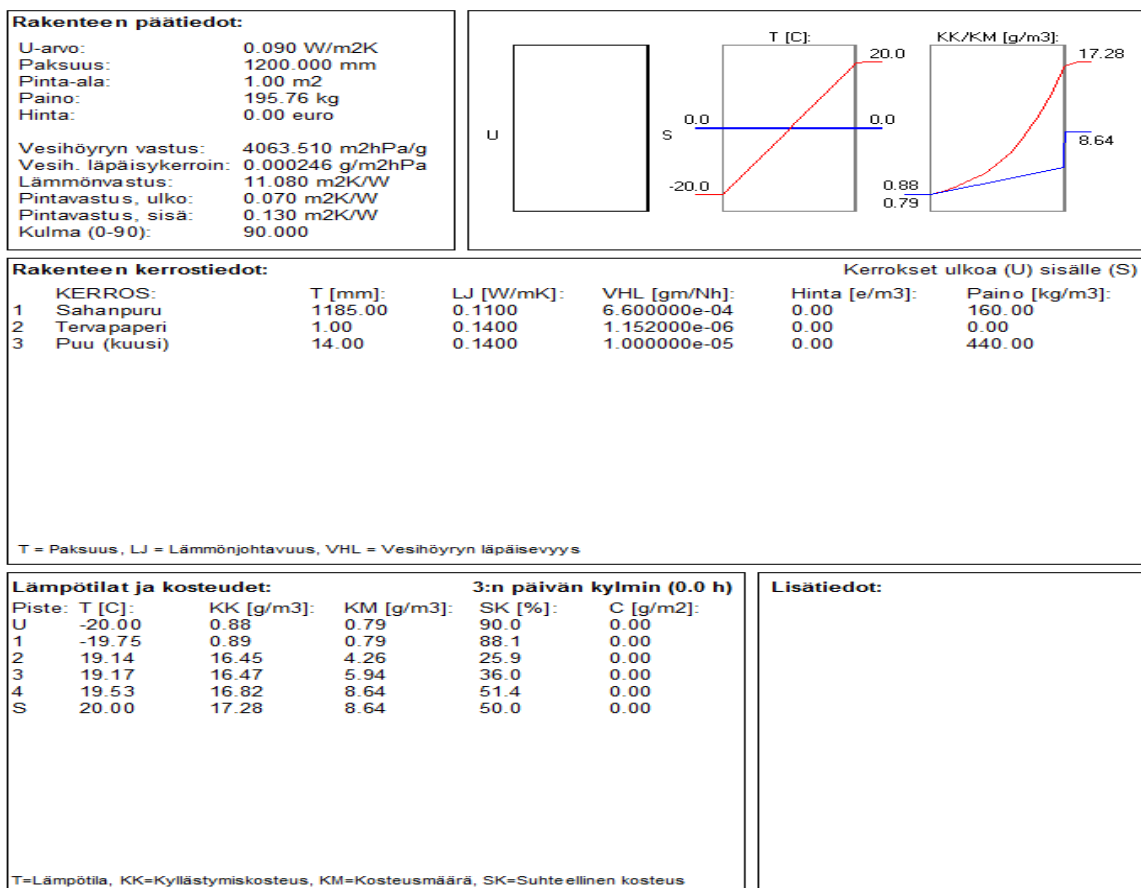
KUVA 26. Uusi yläpohjarakenne purulla CAD-kuva

KUVIO 10. Korjausratkaisu yläpohjan lämmöneristämiseksi purulla

Yläpohjan lisäeristäminen purulla tulisi tehdä siten, että vanha tuulensuojalevy poistetaan ja tilataan imuauto imemään päällyspuru pois. (kuvio 10.) Vanha välissä oleva lasikuituvilla tulisi poistaa ja puhaltaa uusi puru vanhan alimman purukerroksen päälle (liite 4, kuvio 11). Vanha puru tulisi tarkistaa tarkoin homeen varalta. Jos puru on homeessa, se tulee poistaa. On myös tutkittava miksi puru on päässyt kostumaan ja korjata kyseisen vaurion aiheuttaja. Purun poistamisen yhteydessä muovikalvo tulee poistaa ja vaihtaa se tervapaperiin. Paperi tulee asentaa huolellisesti kattojuoksuihin. Savupiipun ympärillä olevat hiekkalaatikot tulee jättää tai korvata nykyääräysten mukaan sopivan paksulla palovillalla, joka nousee piippua pitkin eristeen yläpuolelle.

Purulla eristäminen olisi taloudellinen sekä ekologinen korjausrakentamisen ratkaisu joka tukisi vanhaa rakennustapaa. Jotta päästäisiin nykyvaatimusten mukaiseen eristävyteen (0,09 W/m²K) purua tulisi DOF-Lämpöohjelman mukaan laittaa yläpohjaan 1185 mm. Tämä määrä on jo painonsa vuoksi aivan liian suuri yläpohjaan ja epäilen ettei tämä määrä sinne edes mahtuisi jyrkän katto kaltevuuden vuoksi.

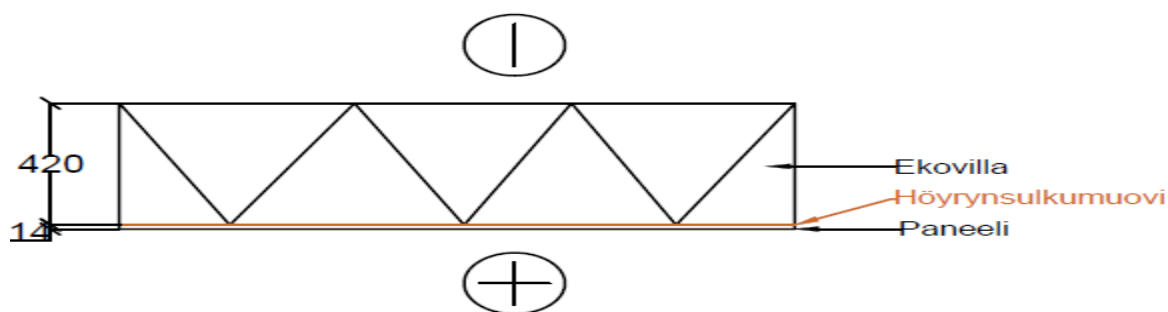
KUVA 27. Uusi yläpohjarakenne ekovillalla CAD-kuva

KUVIO 11. Yläpohjarakenne ekovillalla

Mikäli yläpohjassa ei ole tarpeeksi tilaa purulle, on hyvä miettiä, olisiko järkevämpi poistaa puru kokonaan imuautolla ja korvata se ekovillalla, joka on lämmöneristyskyvyltään tehokkaampi kuin sahanpuru. Tämä olisi mielestäni järkevämpi ratkaisu kyseisessä kohdetalossa. Samalla myös höyrynsulkumuovi tulee poistaa ja korvata tervapaperilla rakenteen hengittävyden takaamiseksi. DOF-Lämpöohjelman mukaan rakenne toimisi silloin kosteusteknisesti loistavasti ja kosteutta ei pääsisi tiivistymään rakenteeseen minään vuodenaikana. Ekovillaa tulisi lisätä yläpohjaan 420 mm, jotta

päästäisiin nykyvaatimusten mukaiseen yläpohjan U-arvoon 0,09 W/m²K. Rakenteen paksuus olisi kokonaisuudessaan 435 mm, joten ekovillalla saataisiin sama lämmöneristävyys huomattavasti pienemmällä eristepaksuudella. Ekovillalla eristäminen tulee kuitenkin kalliimmaksi kuin sahanpurueristys. DOF-Lämpöohjelmassa ei ollut ekovillaa eristevaihtoehtona, joten kuvissa lukee mineraalivilla. Olen kuitenkin muuttanut mineraalivillan lämmönjohtavuusluvun ekovillaa vastaavaksi, jolloin DOF-Lämpötarkastelu on luotettava (kuvio 11).

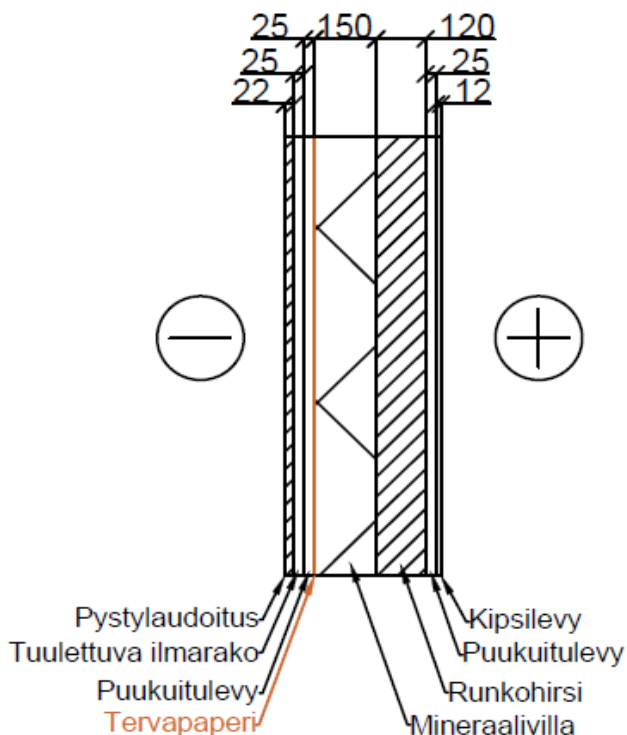
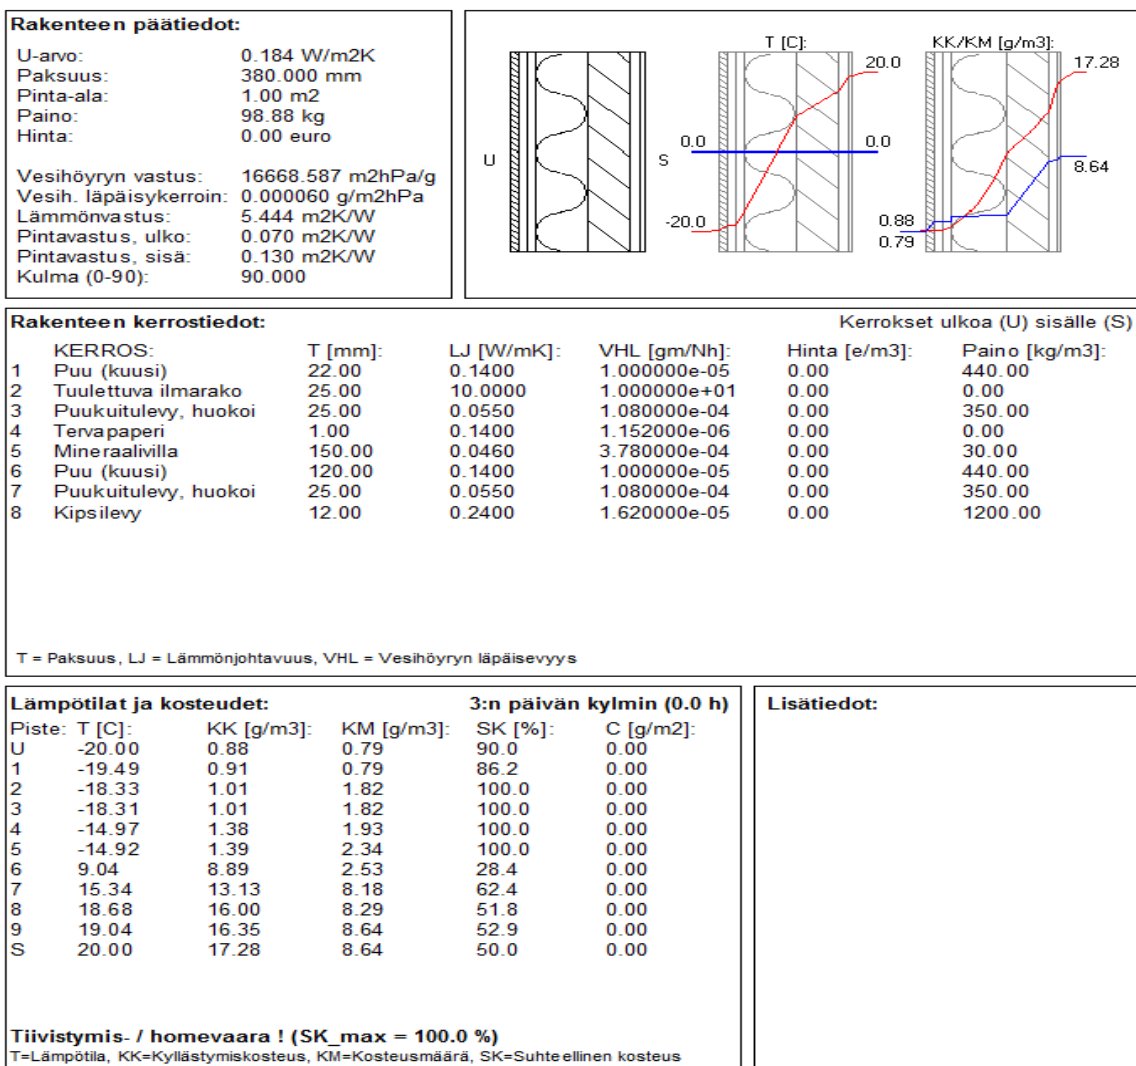
KUVA 28. Uusi lounaispuolen seinärakenne CAD-kuva

KUVIO 12. Lounaispuolen uusi seinärakenne kolmena kylmimpänä päivänä

Uuden seinärakenteen olen suunnitellut siten, että rakenteen lämmönläpäisevyysarvo parantuu ja seinärakenteen paksuus pysyy kohtuullisena. Lisäksi rakenne tulisi toimimaan kosteusteknisesti hyvin. Seinään tulisi 25 mm:n tuulettuva ilmarako, joka parantaisi rakenteen kuivamista. Lisäksi seinään laitettaisiin 25 mm puukuitulevy esimerkiksi Runkoleijona, joka on suunniteltu höyrynsuluttomiin seinärakenteisiin. Vanhan lasivillan korvaisin ekovillalevyillä siten, että paksuudeksi tulee 150 mm. Sisäpuolelle seinään tulisi 25 mm:n tuulensuojalevy, kipsilevy ja pinnoite. Näillä toimenpiteillä rakenteen U-arvoksi saataisiin 0,184 W/m²K joka jää 0,014 W/m²K nykymääräysten arvosta (0,17 W/m²K). Tämä olisi jo todella hyvä lämmönläpäisevyysarvo. Rakenteen paksuus kasvaisi 316 mm:stä 380 mm:iin (+ 64 mm). Uudet seinärakenteet on suunniteltu siten, että DOF-Lämpöohjelman mukaan kosteutta tiivistyisi tammi- ja helmikuussa uloimpaan puukuitulevyyn. Tämä ei olisi rakenteelle haitallista, koska puukuitulevy on hengittävä materiaali ja ilmaraon ansiosta rakenne kuivaisi todella nopeasti (kuvio 12).

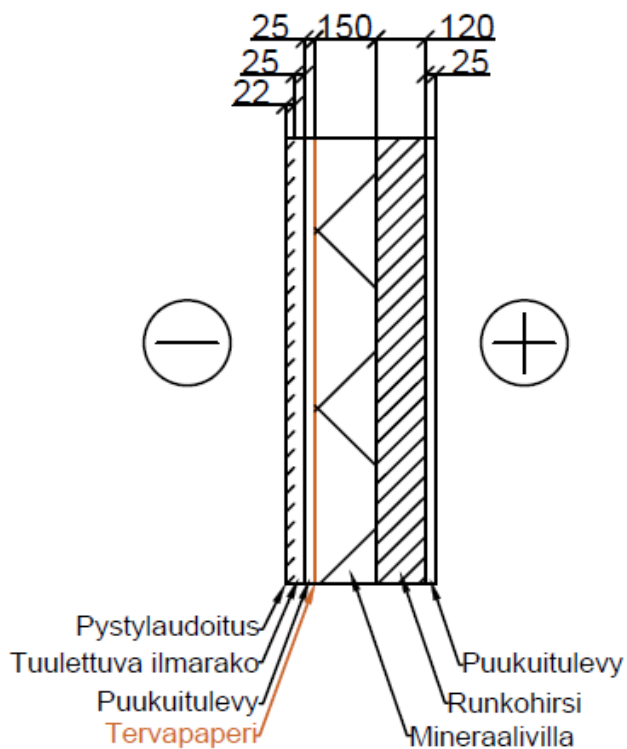
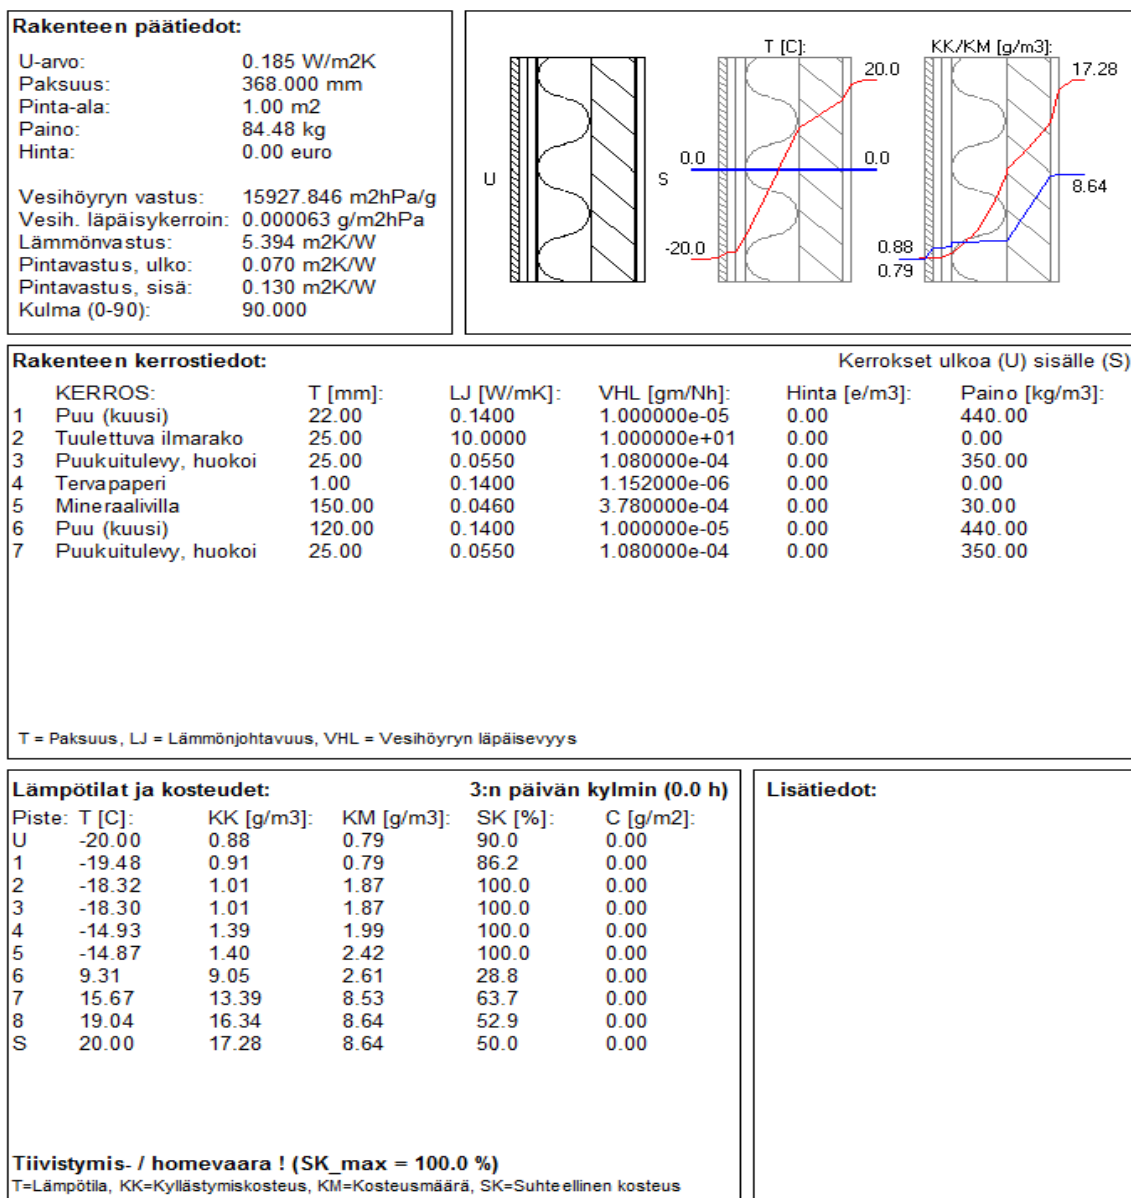
KUVA 29. Koillispuolen uusi seinärakenne CAD-kuva

KUVIO 13. Koillisen puolen uusi ulkoseinärakenne kolmena kylmimpänä päivänä

Koillisen puolen asuntoon ei ole 1980-luvulla tehty lisäeristämistä sisäpuolelle samalla tavoin kuin lounaispuolella. Julkisivuremontin yhteydessä rakenteen voisi tehdä täysin samanlaiseksi kuin lounaispuolella. U-arvoksi seinärakenteelle tulisi $0.185 \text{ W/m}^2\text{K}$. Paksuus kasvaisi 268 mm:stä 368 mm:iin, eli 100 mm. Rakenne olisi tällöin hengittävä ja toimisi kosteusteknisesti todella hyvin. Tuulettuva ilmarako parantaisi rakenteen kuivamista huomattavasti (kuvio 13).
