TAMPEREEN
AMMATTIKORKEAKOULU

VANHAN PIENTALON KUNTOTARKASTUS KORJAUSEHDOTUKSINEEN

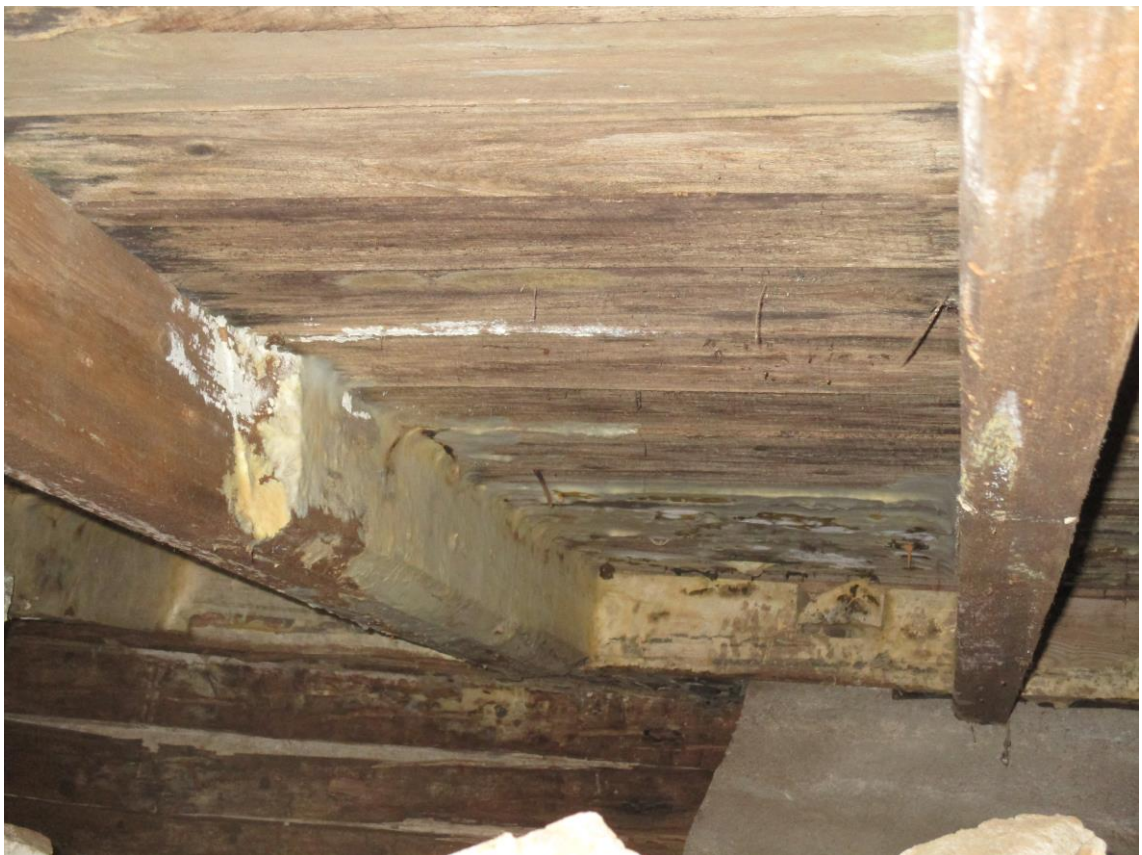
Kuva 2 Kohteen alapohjasta löytyi mittava lahottajasienivaurio.

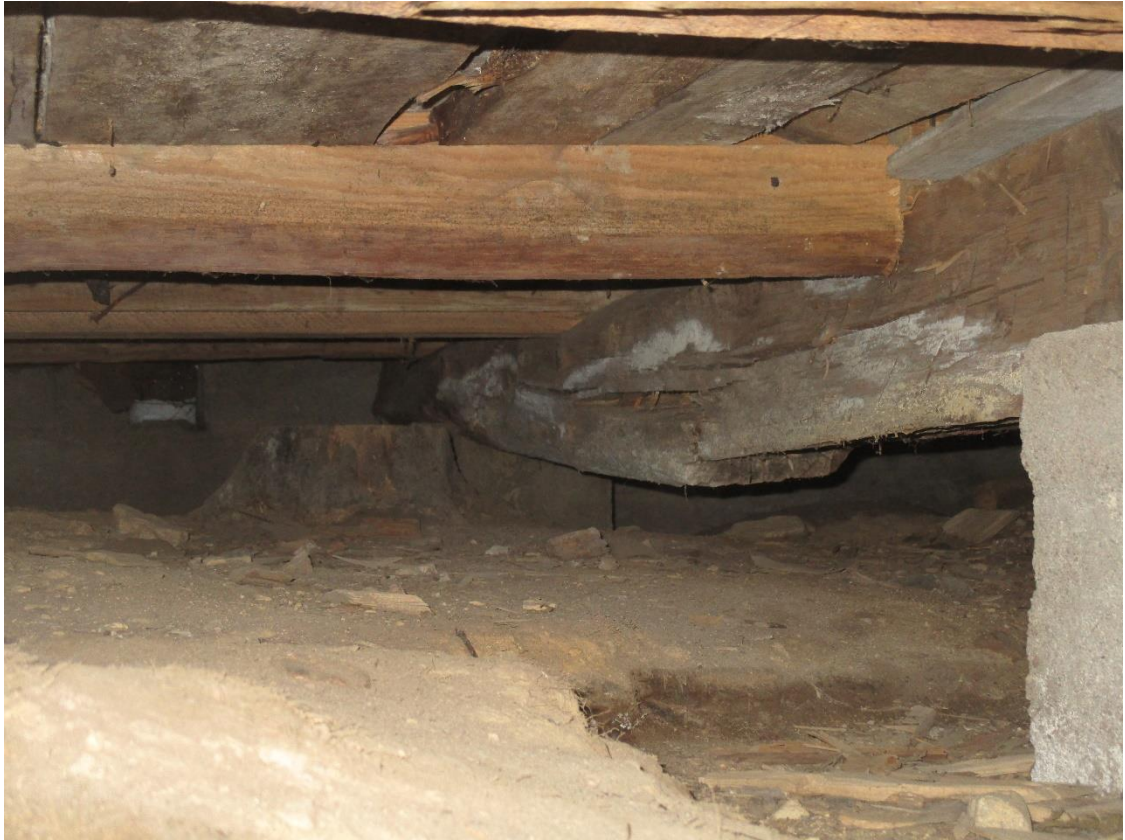
Kuntoarvio ei ole koskaan aukoton. Rakennuksen kunnosta on mahdotonta saada täydellisen varmaa kuvaa. Kuntoarviosta huolimatta rakenteisiin voi jäädä aina piiloon vaurioita. Tämän kuntoarvion lopputulos on se, että vakavista alapohjan vaurioista huolimatta rakennus on kunnostettavissa terveelliseksi asuinympäristöksi.

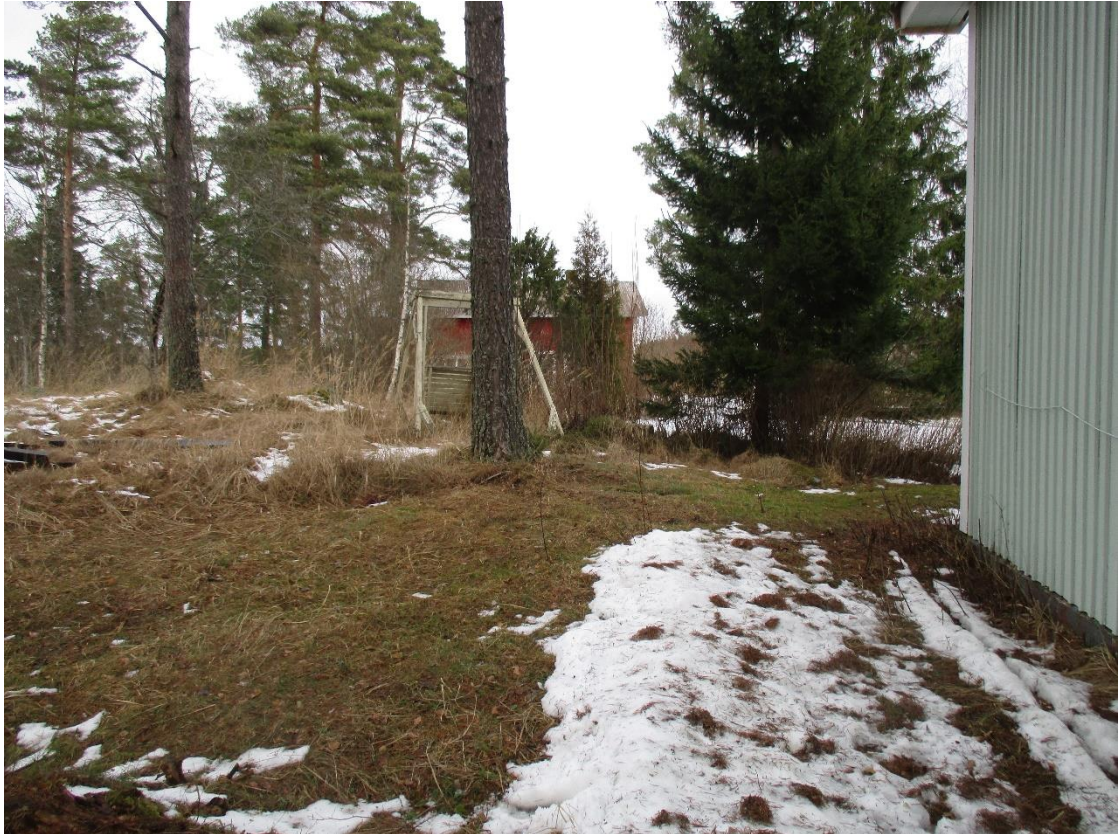
Kuva 6 Rakennuksen luoteiskulmassa maanpinta viettää rakennusta kohti.

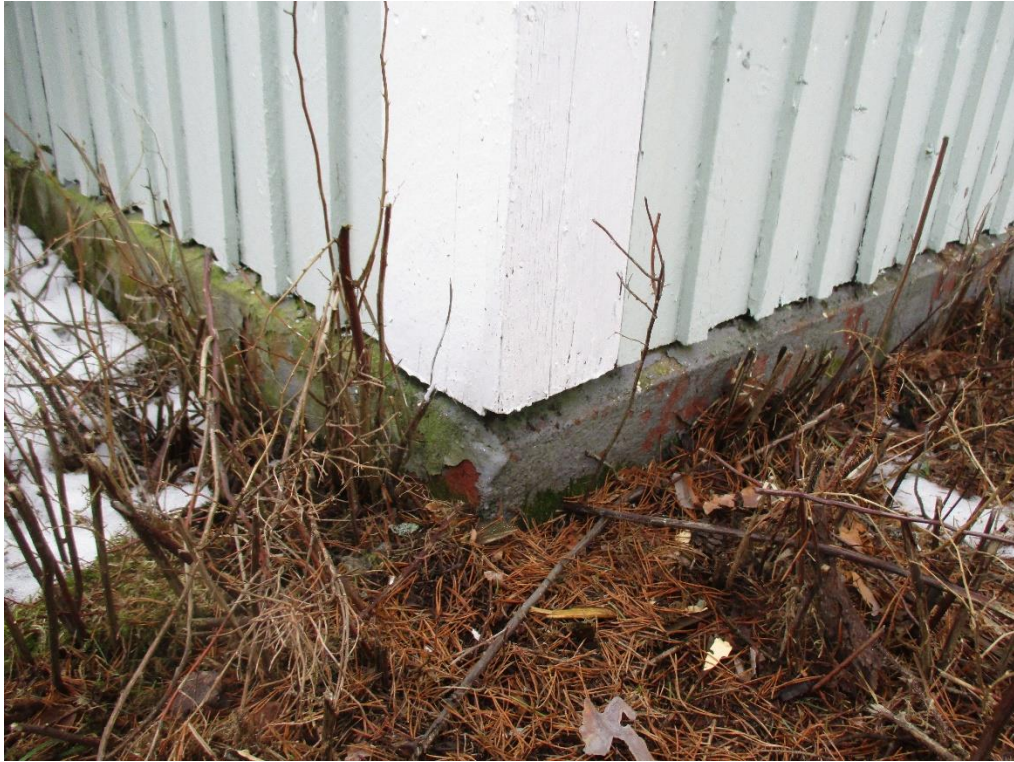
Kuva 7 Luoteiskulmassa maanpinta on liian korkealla ja kasvillisuus pitää rakenteita kosteana. Tämä on aiheuttanut lahovaurion alimpaan hirsikertaan.

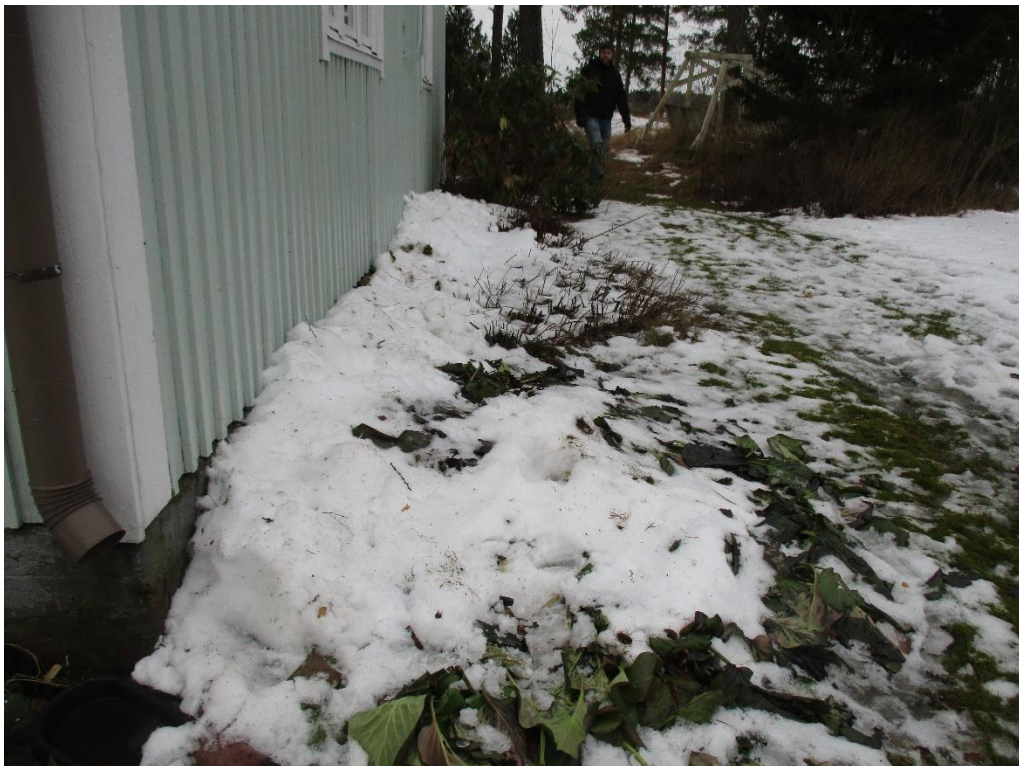
Kuva 8 Pohjoispäädyn ruusupuskat ja muu kasvillisuus on poistettava. Tällä seinällä alimmassa hirressä on lahovaurioita koko matkalla.

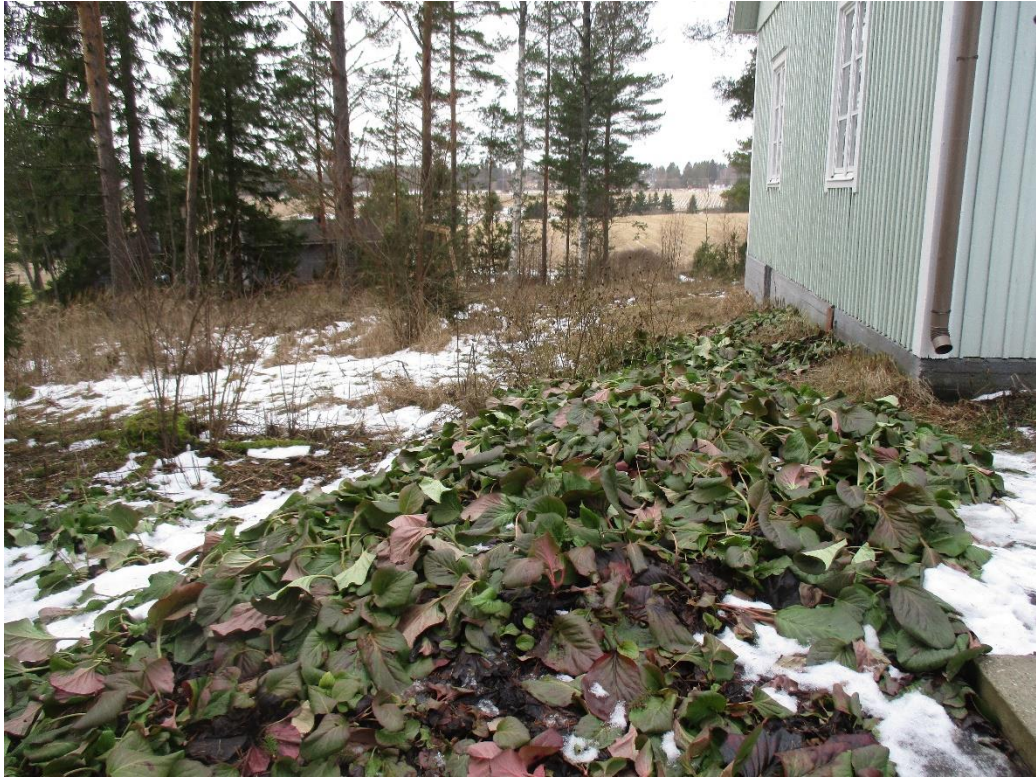
Kuva 9 Vuorenkilvet tukkivat eteläpään tuuletusaukon.

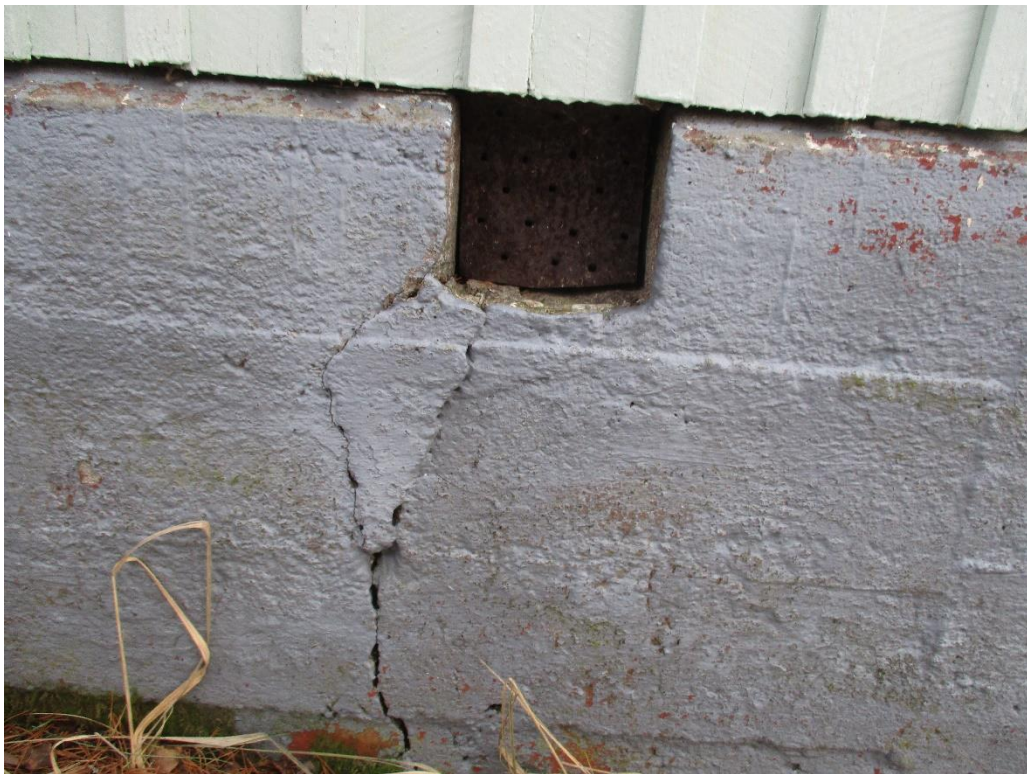
Kuva 11 Epätasaisesta painumisesta johtuva halkeama takapihan puolella.

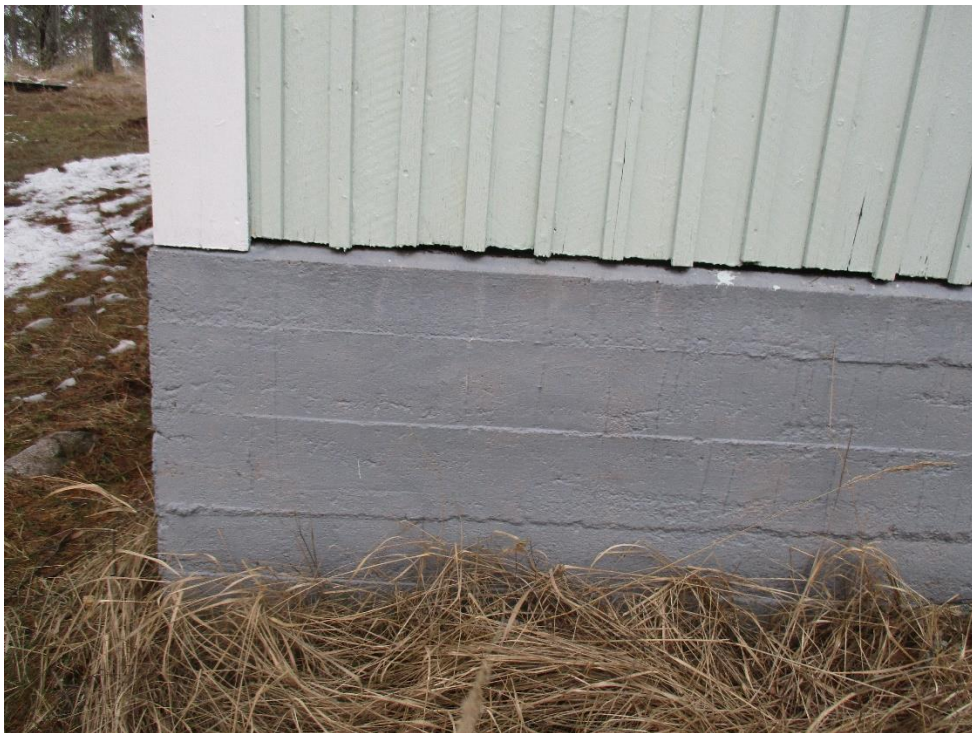
Kuva 12 Perusmuuri on maalattu, mutta sitä ei ole rapattu.

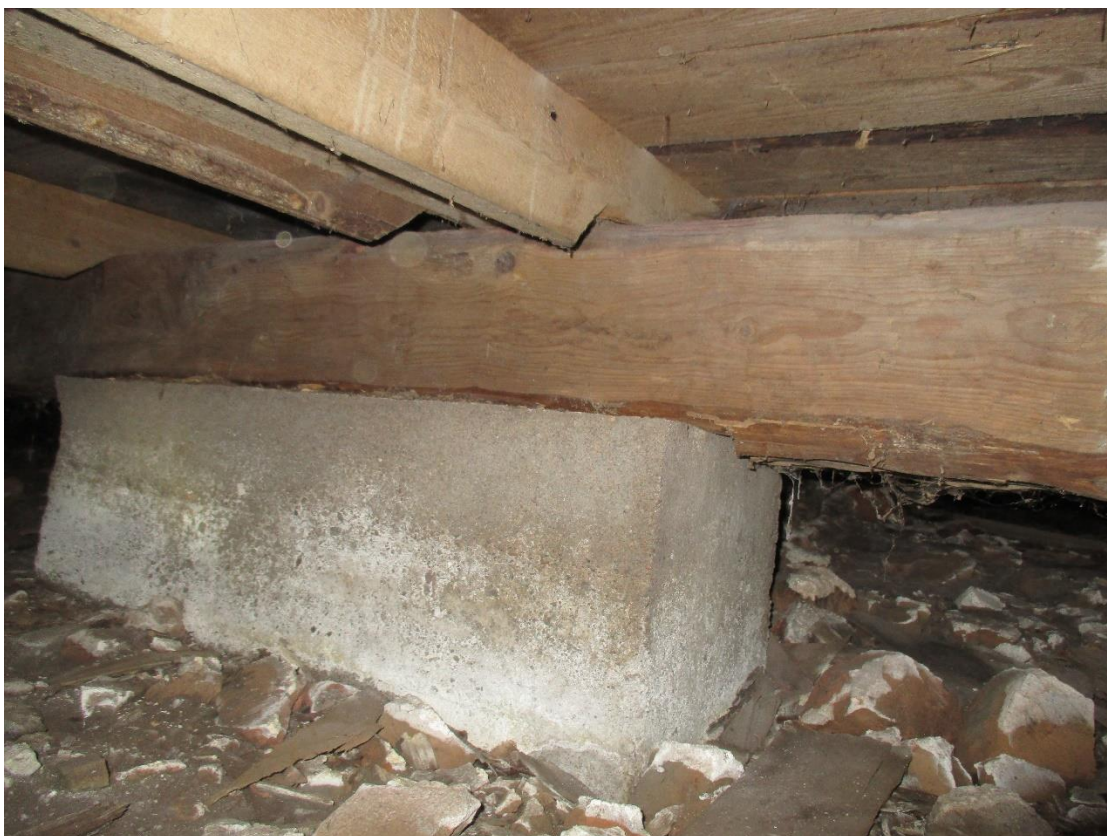
Kuva 13 Pilarit ovat nähtävissä ryömintätilasta käsin.

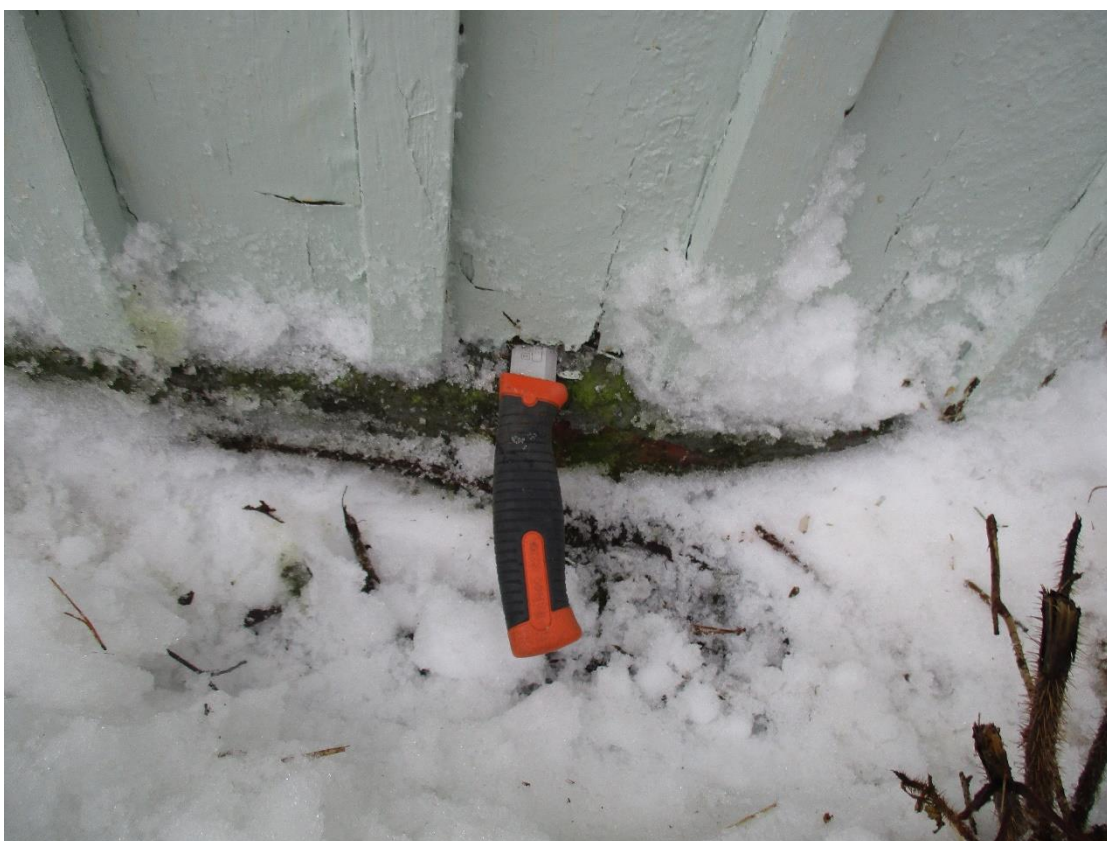
Kuva 14 Alimmassa hirsikerrassa on lähes kauttaaltaan lahovaurioita.

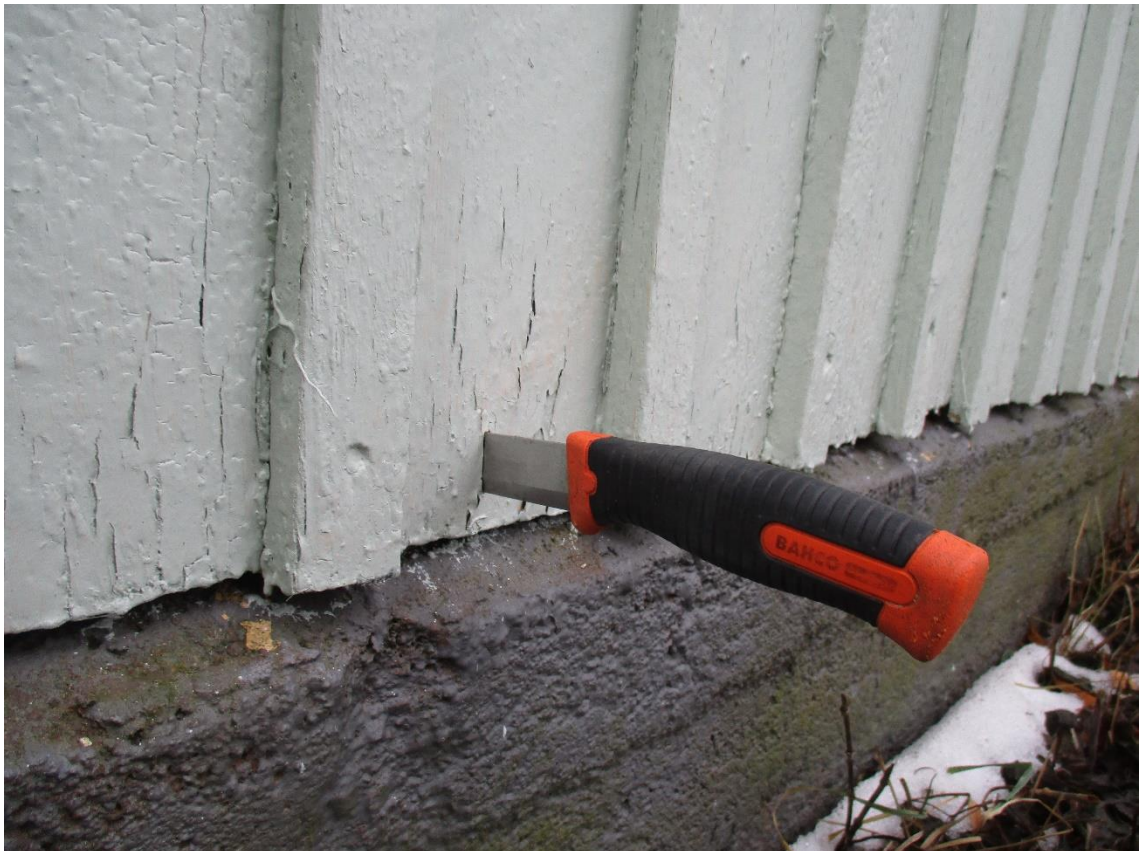
Kuva 15 Hirren ulkopinnasta vain 2..3 senttiä on lahonnut tässä kohdassa.

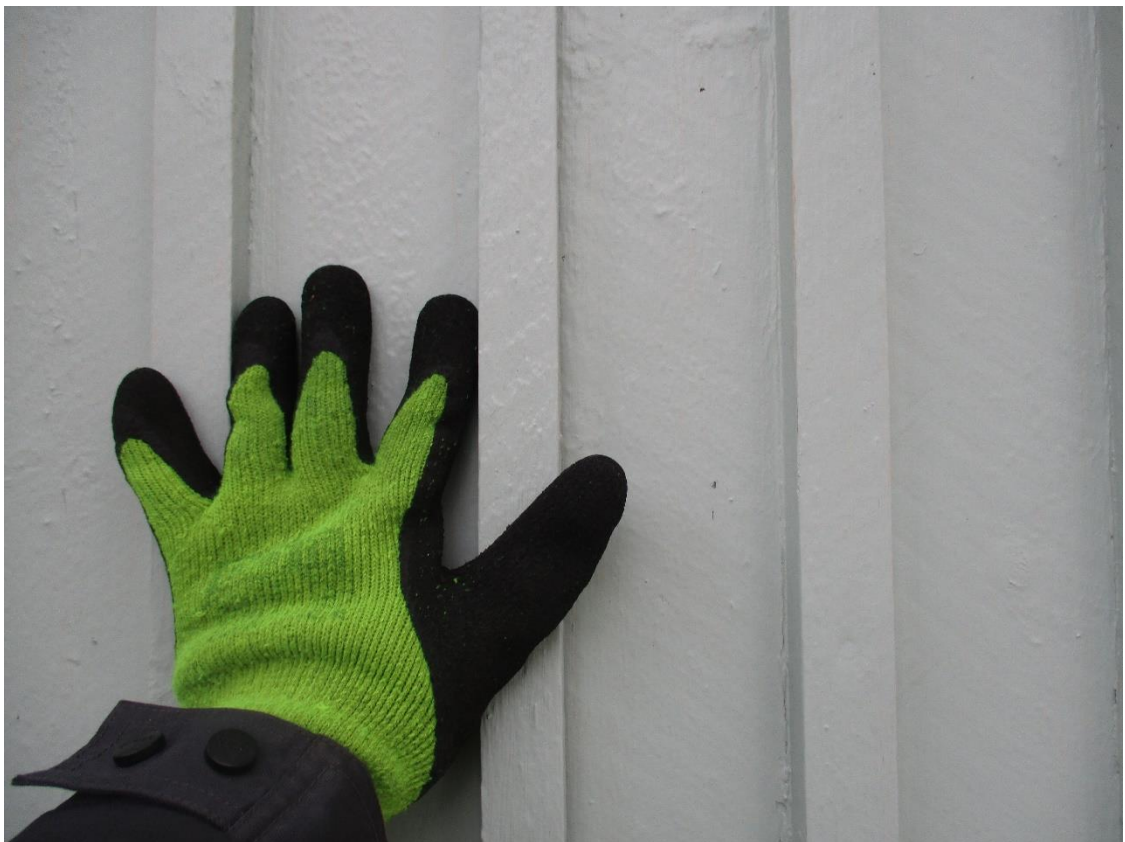
Kuva 16 Peiterimalaudoitus on tyypillinen maaseudun ulkovoorausmalli.

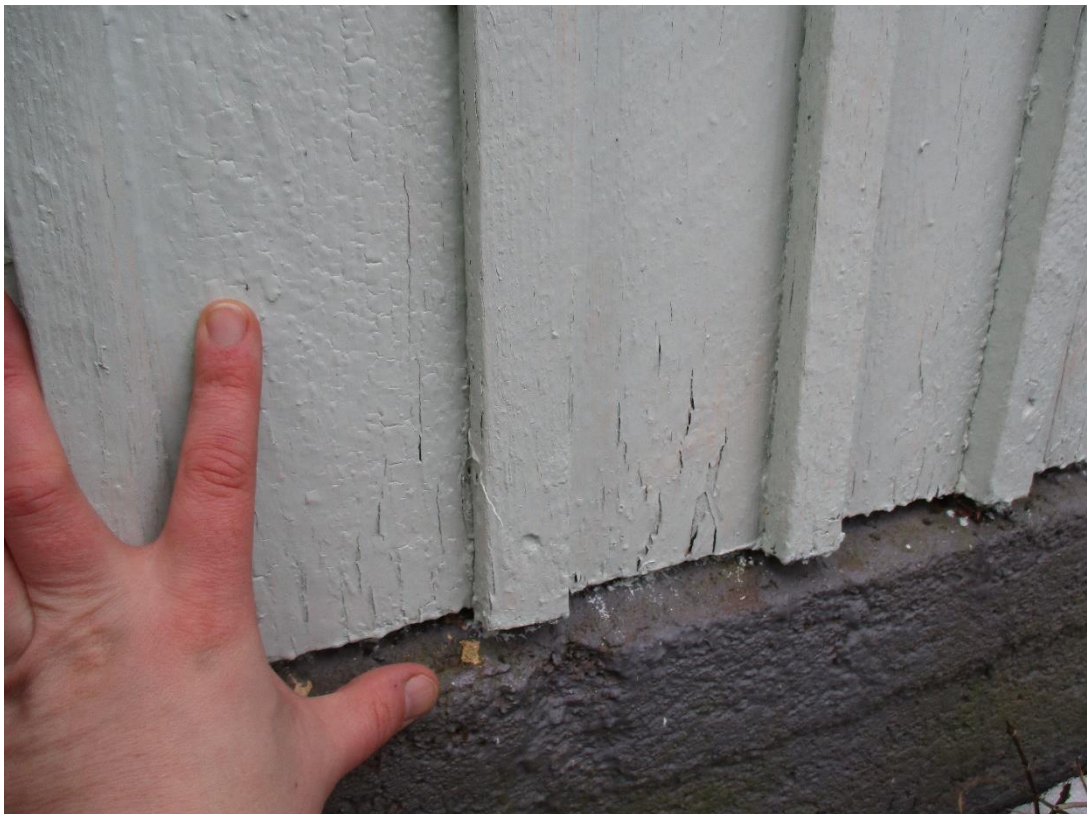
Kuva 18 Laudoituksen alapää on korjattavissa vaakasuuntaisella listoituksella.

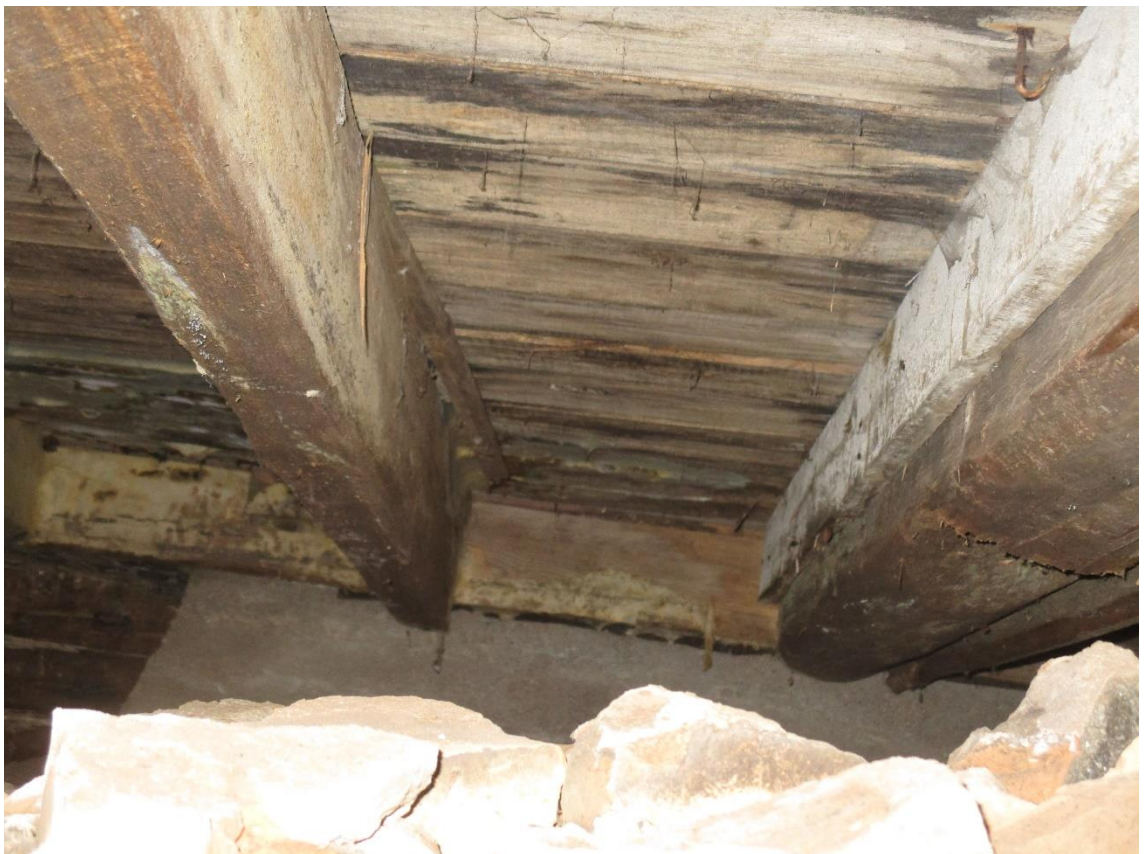
Kuva 19 Lahottajasienivaurio on lahottanut rakenteita niin, että kantavia rakenteita on osittain jo pettänyt tai murtunut.

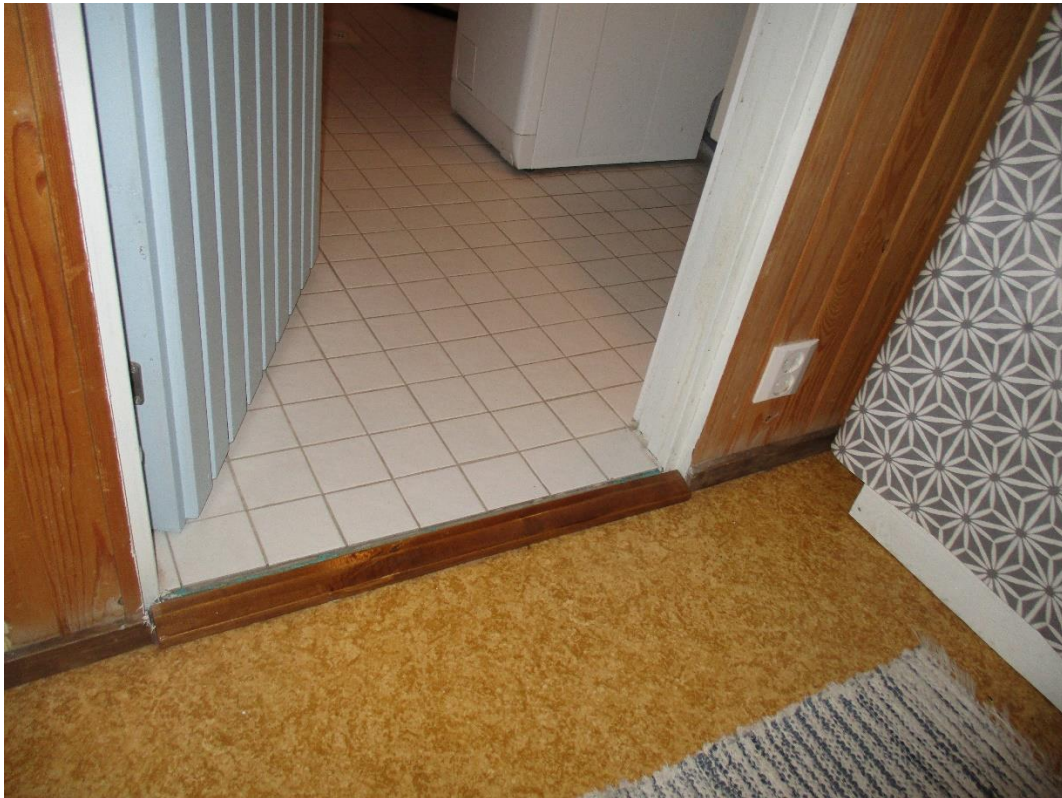
Kuva 20 Betonilaatan pinnassa on muovimattoa. 1980-luvulla rakennetun lisäosan maanvaraisen laatan tarkemmasta rakenteesta ei ole tietoa.

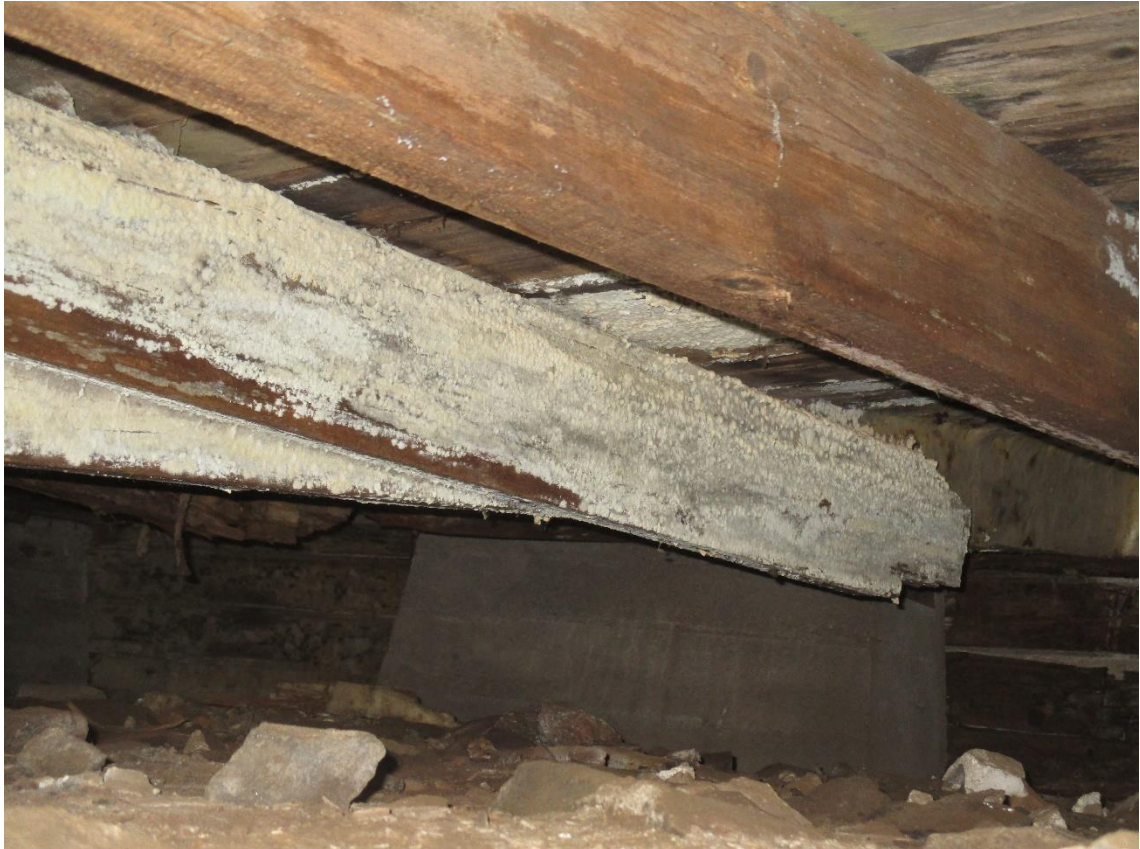
Kuva 21 Eteisen alla rakenteet ovat alkaneet osittain romahtaa.

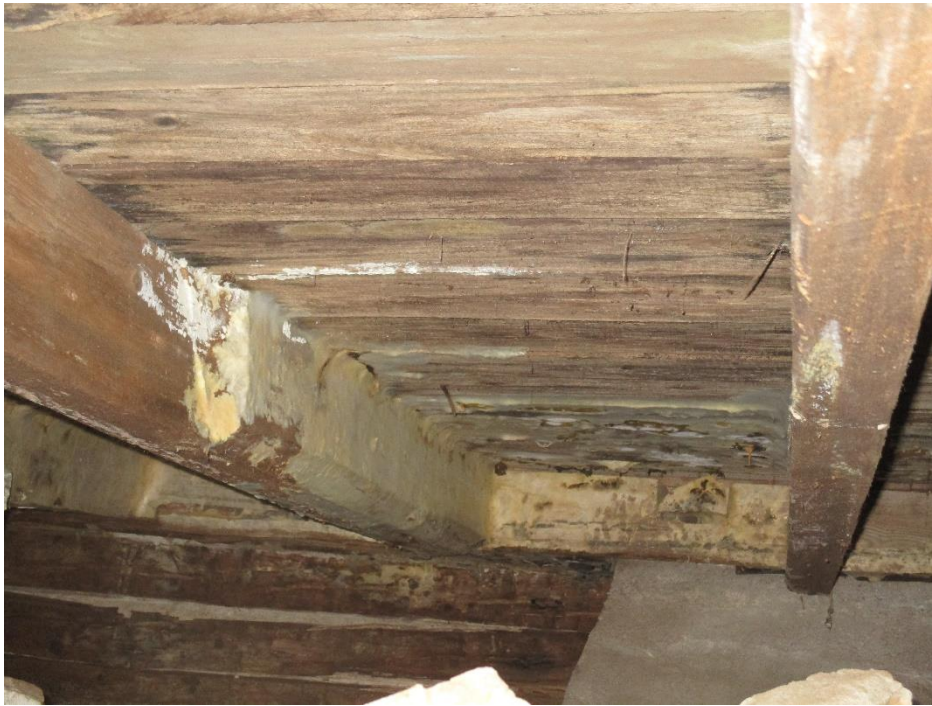
rakennusjätettä, kuten laudan pätkiä ja muuta vastaavaa, jotka toimivat lahottajasienten ravintona (kuva 26). Maaperä ryömintätilassa on isolta osalta kalliota.

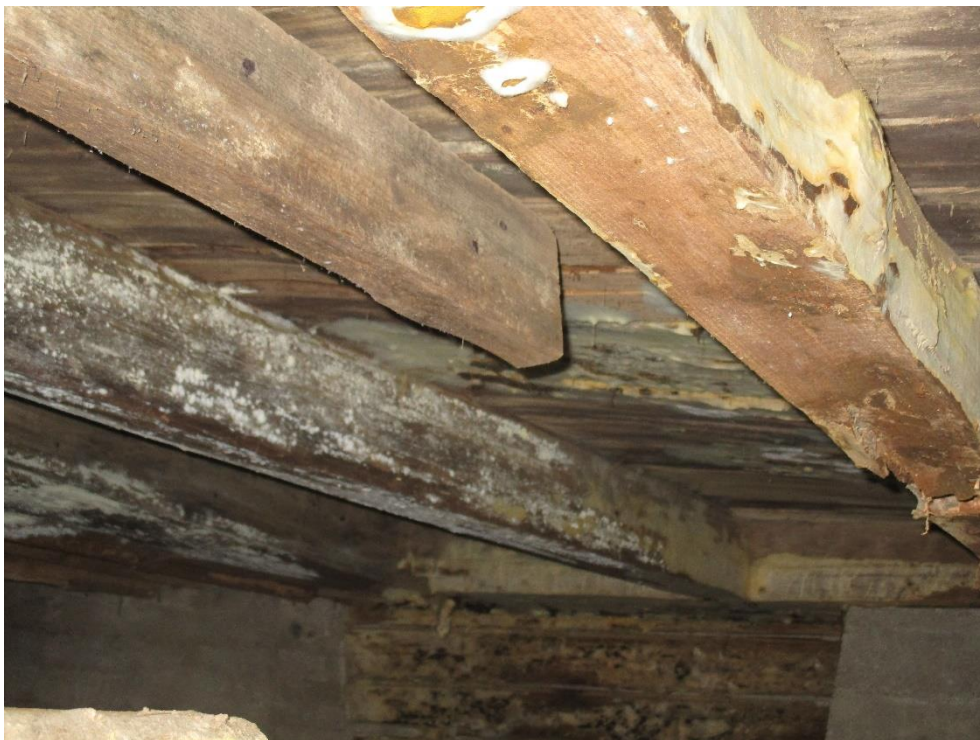
Kuva 23 Vaurio on vakava ja se on levinnyt laajalle alueelle, mutta se on korjattavissa.

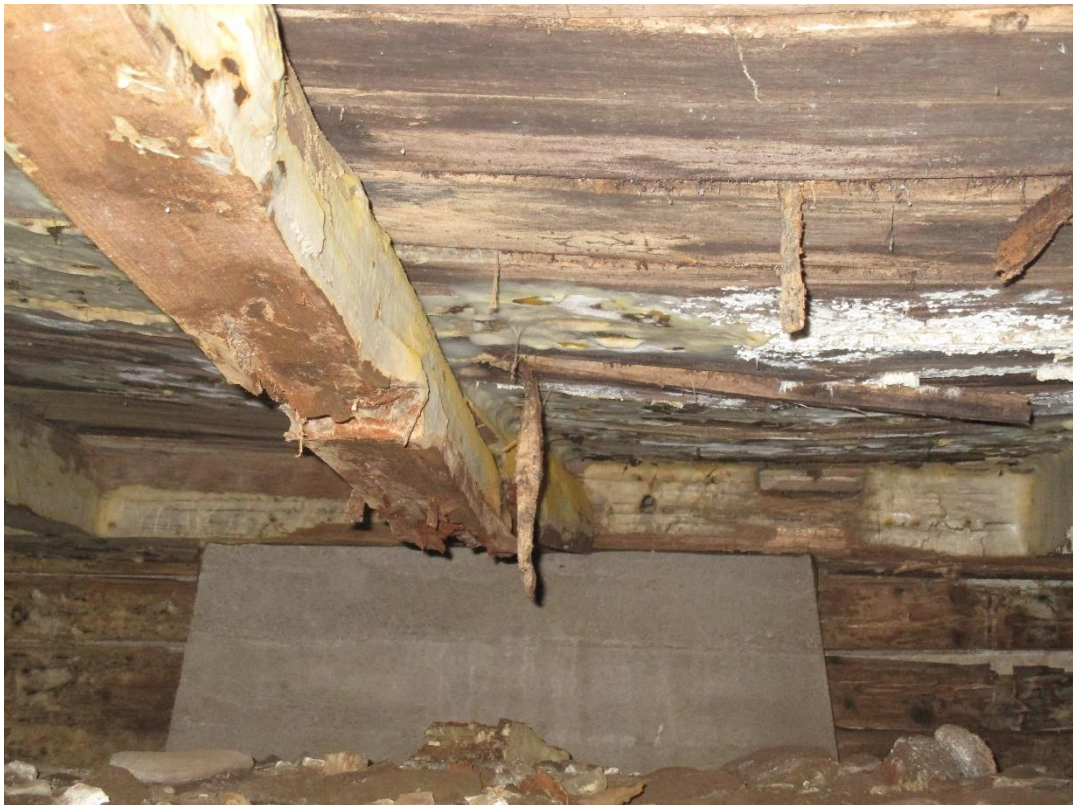
Kuva 24 Alapohjarakenteita on purettava pois eteläpäätä lukuun ottamatta kokonaisuudessaan.

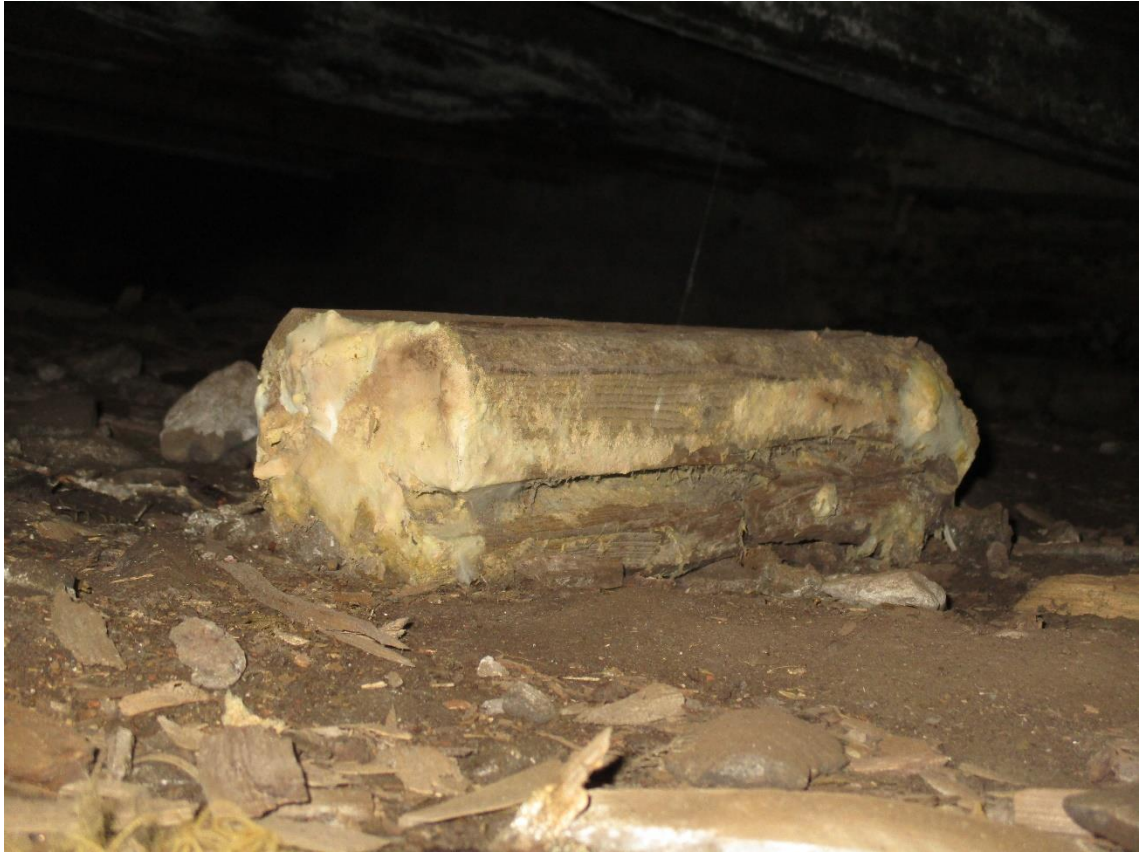
Kuva 26 Rakennuksen alla olevassa orgaanisessa rakennusjätteessä on lahottajasienikasvustoa. Myös maanpinnalla oli laajoja kasvustoja.

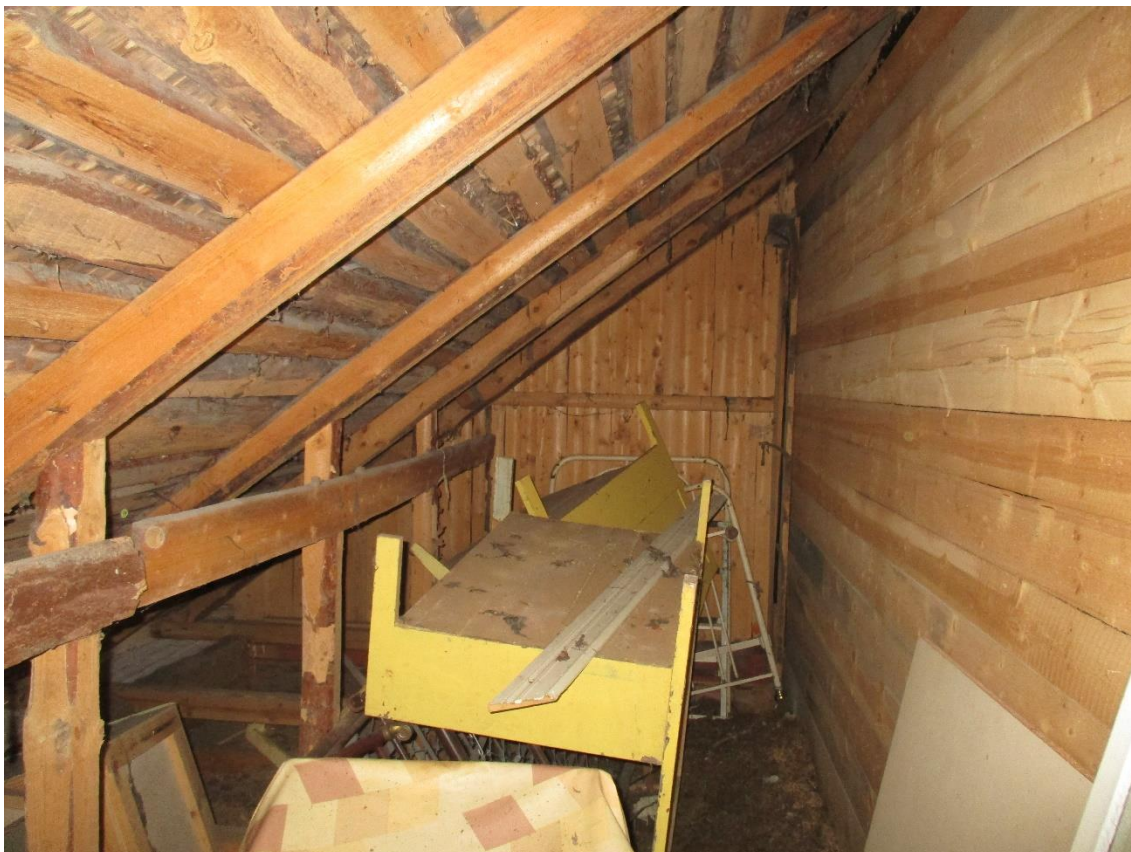
Kuva 28 Kämpälä on vaakasuuntainen ja kontti pystysuuntainen tukirakenne räystäällä.

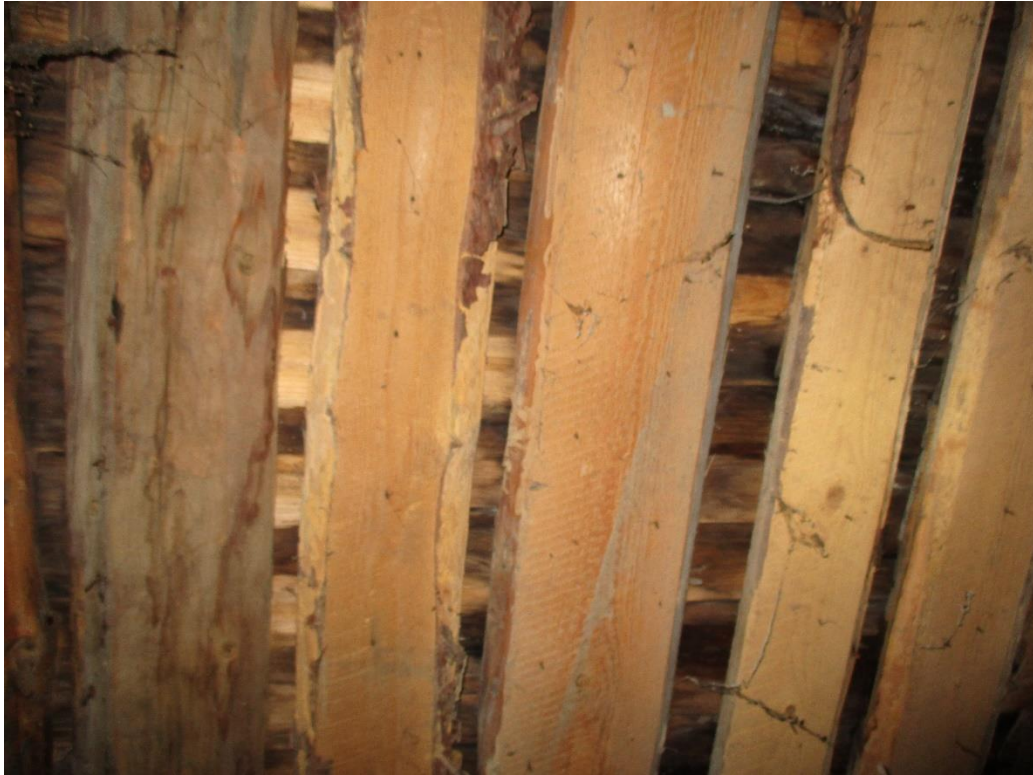
Kuva 29 Päreissä havaittu kosteus ei ole peltikaton kondenssikosteutta, vaan vuoto idän puoleisella kattolappeella viemärin huohotusputkesta noin 3 metriä pohjoista kohti.

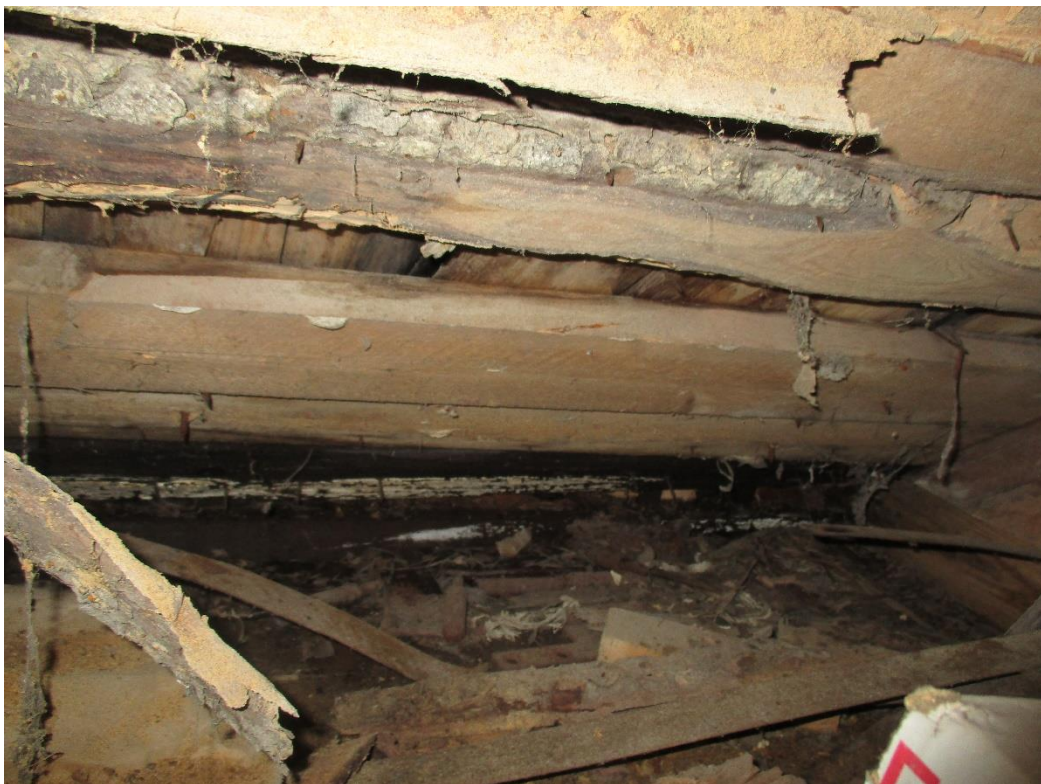
Kuva 30 Idän puoleisen kattolapteen räystäskoteloinnin korjataan tulevaisuudessa.

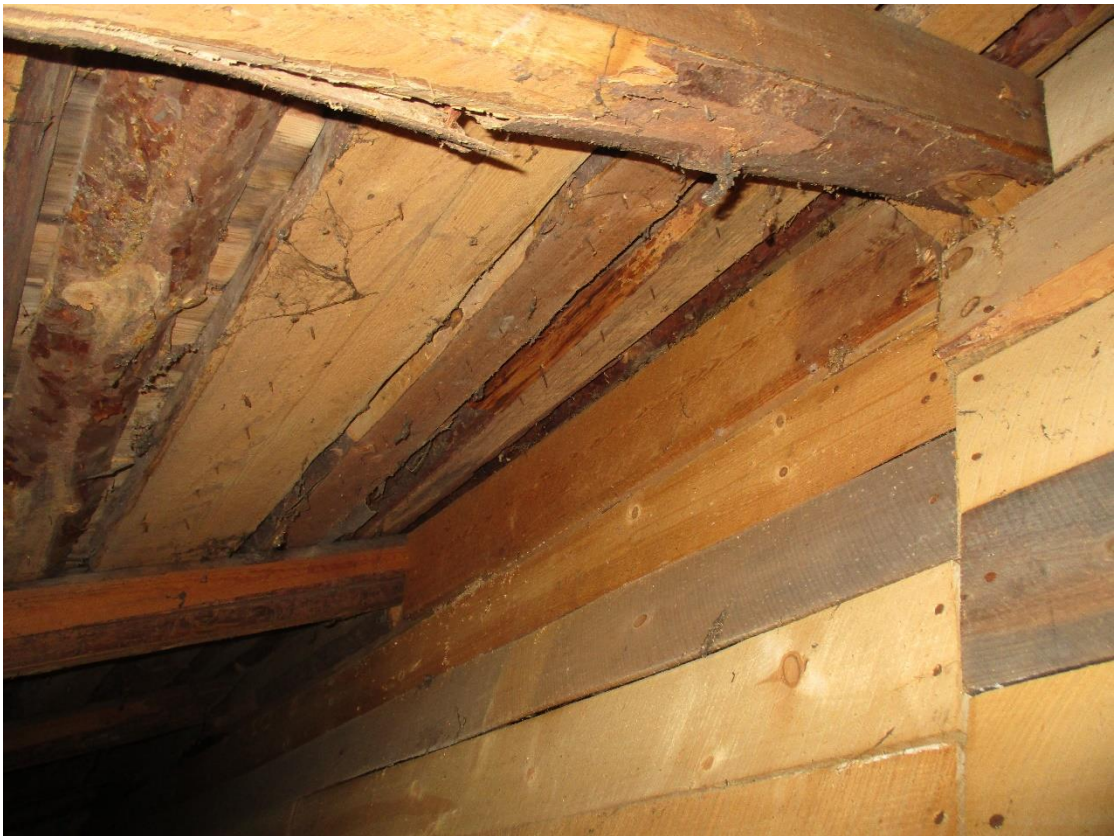
Kuva 31 Lämmöneristeen sekä vesikatteen aluslaudoituksen välissä tulisi olla avoin tuuletusrako sivuvintiltä yläkolmioon. Koska rakoa ei ole, niin kyseessä on riskirakenne.

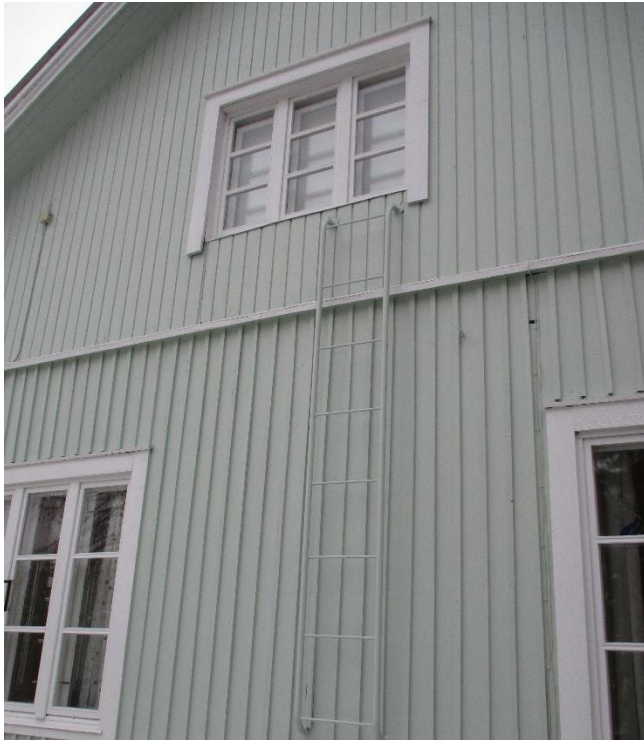
ei tässäkään kohteessa. Katolla ei ole lapetikkaita nuohoojaa varten, mutta kiinteät seinätikkaat on. Pohjoispäädyssä on yläkerrasta seinätikkaat hätäpoistumista varten (kuva 32).

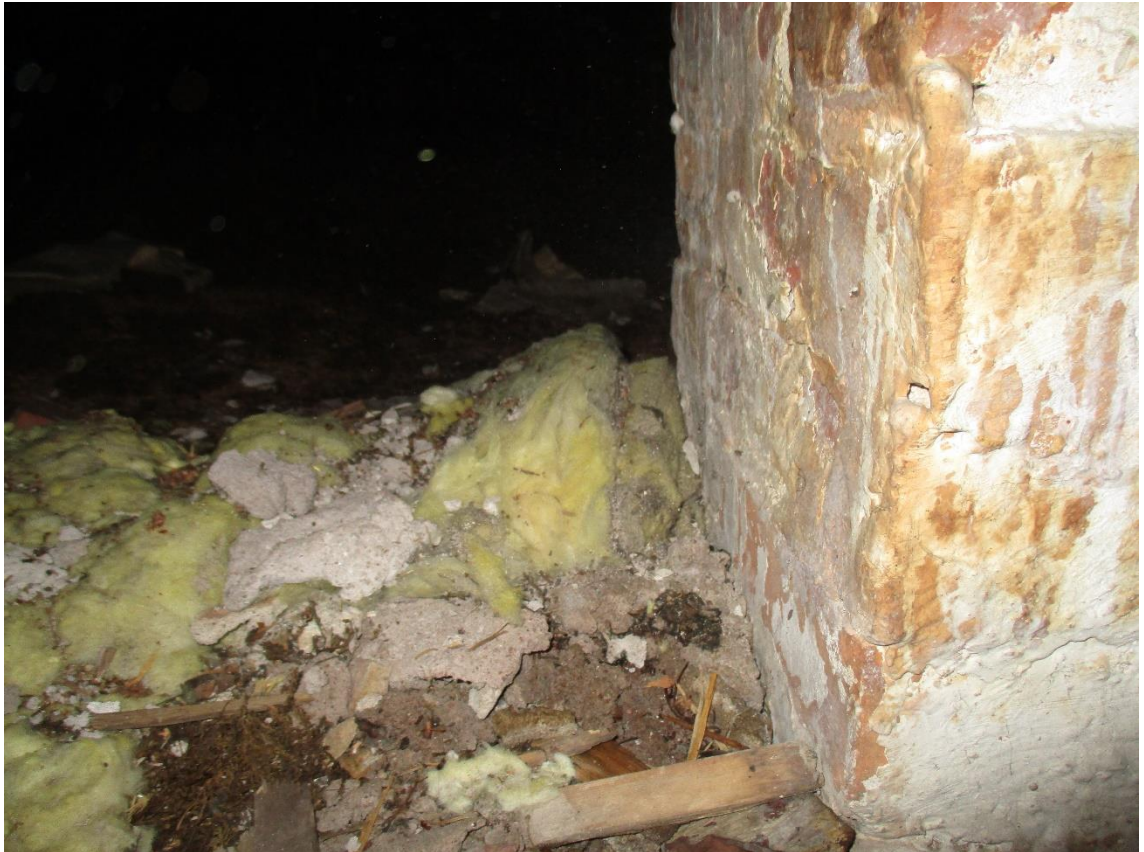
Kuva 37 Slammauksessa on nähtävissä vanhoja valumajälkiä sekä pakkasrapaamaa. Tuoreita vuotojälkiä tai rakenteellisia vaurioita puurakenteissa ei ollut havaittavissa.
