TAMPEREEN
AMMATTIKORKEAKOULU

VANHAN PIENTALON KUNTOTARKASTUS KORJAUSEHDOTUKSINEEN

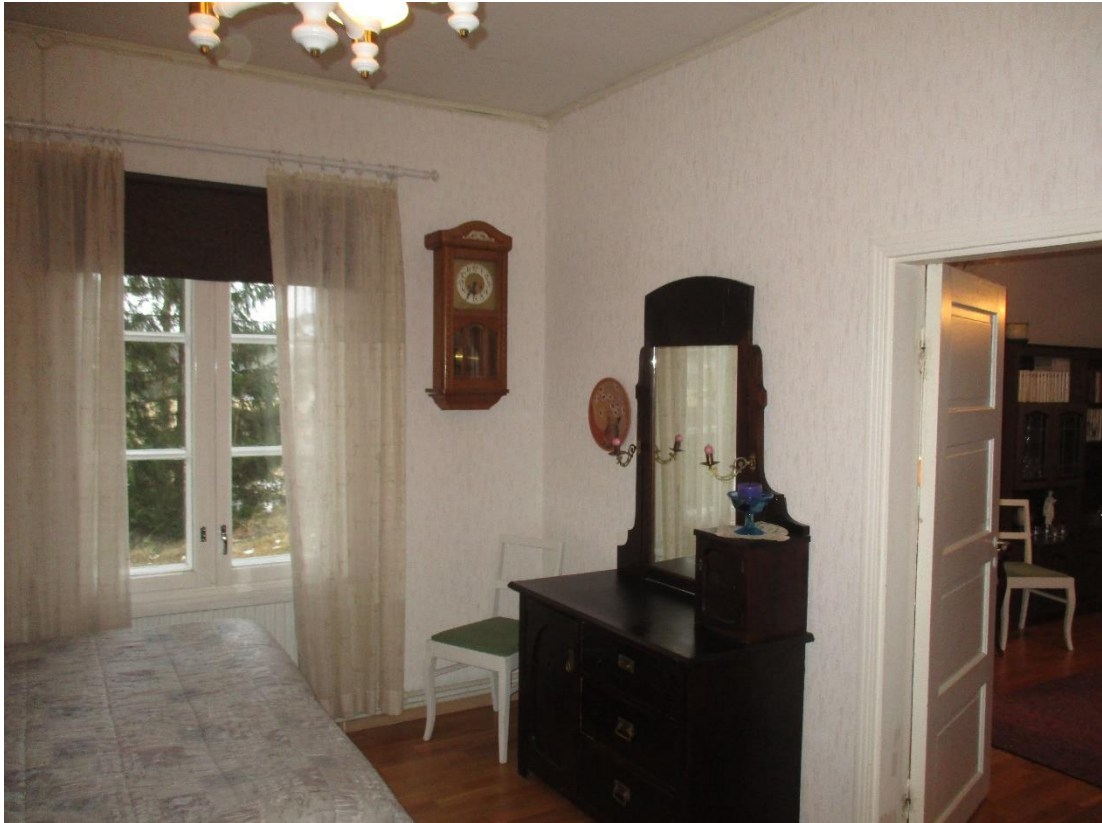
Kuva 41 Lattia- ja kattopintojen alta voidaan alkuperäiset materiaalit ottaa esiin.

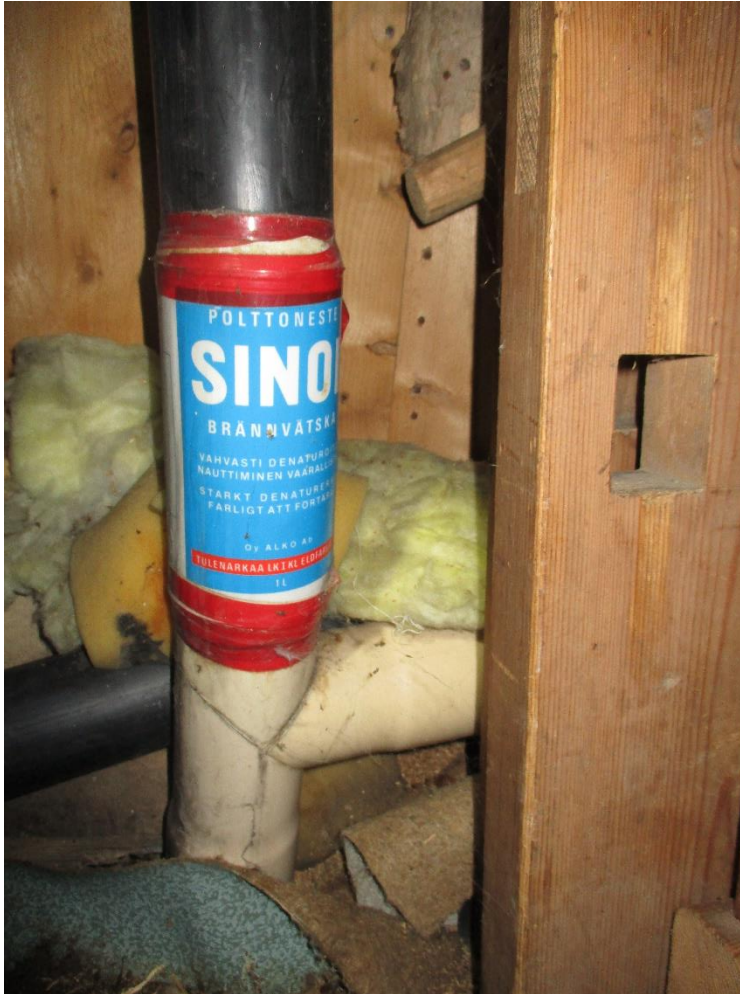
Kuva 42 Putkitöissä on käytetty Sinol-purkkia. Tämän lisäksi putken liitos on kokonaan irti vesikaton rajassa.

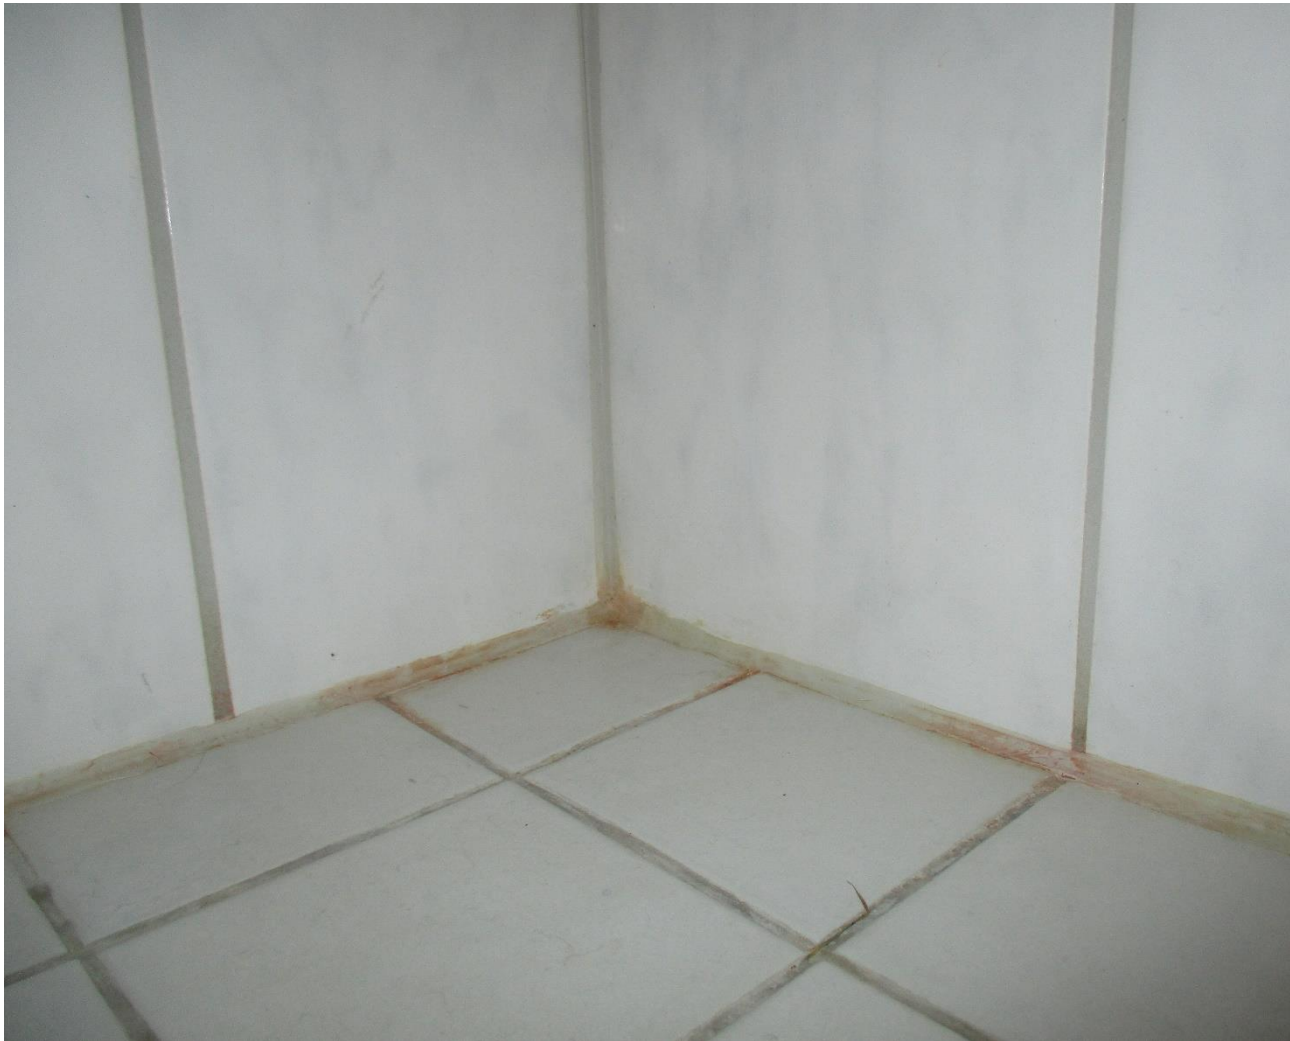
Kuva 43 Pesuhuoneen pinnat ovat siistit ja kuivat.

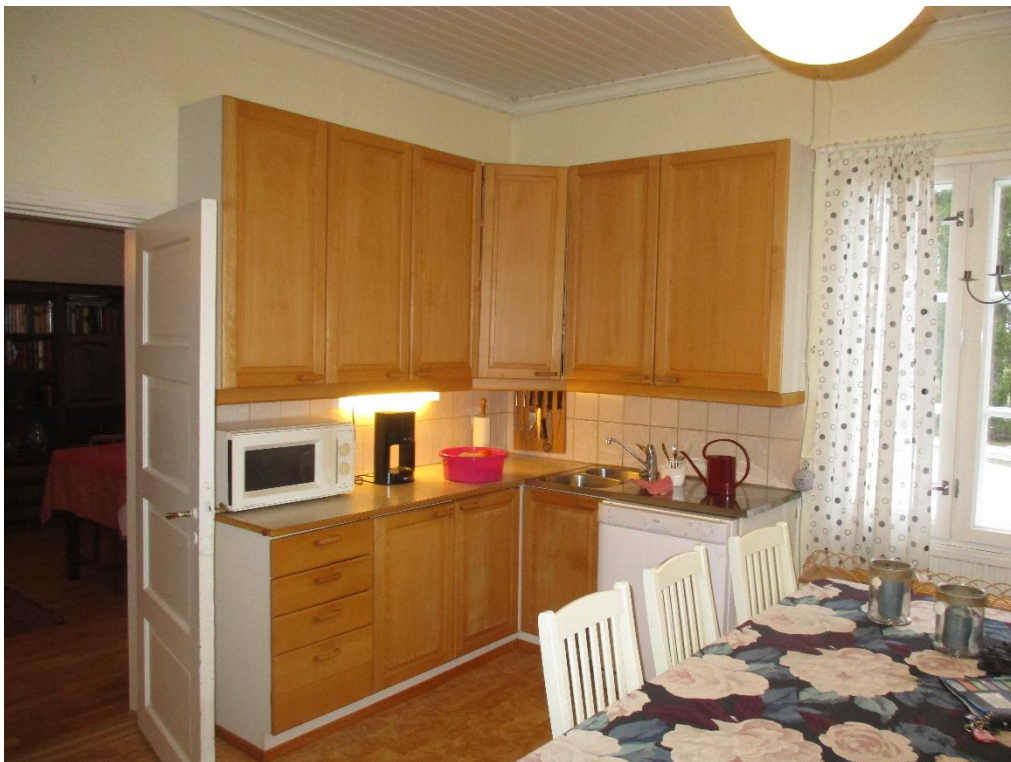
Kuva 44 Keittiö on purettava lattia uusimisen tieltä pois.

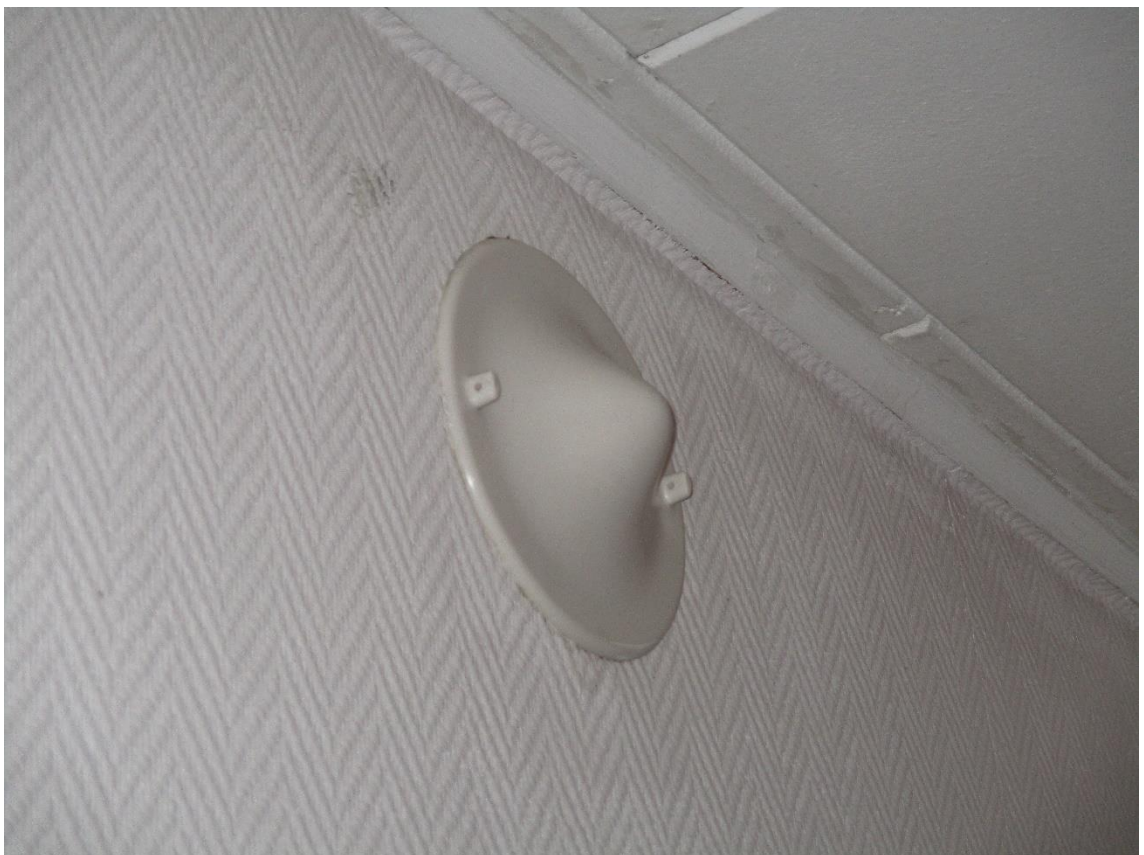
Kuva 47 Savupiipun ilmahormiin johtava poistoilmaventtiili.
