**Laskeutusaltaiden kunto ja toimivuus
kunnostusojitusalueella 5–10 vuotta kaivuutöiden
jälkeen Alajärvellä**

Opinnäytetyö

Kevät 2016

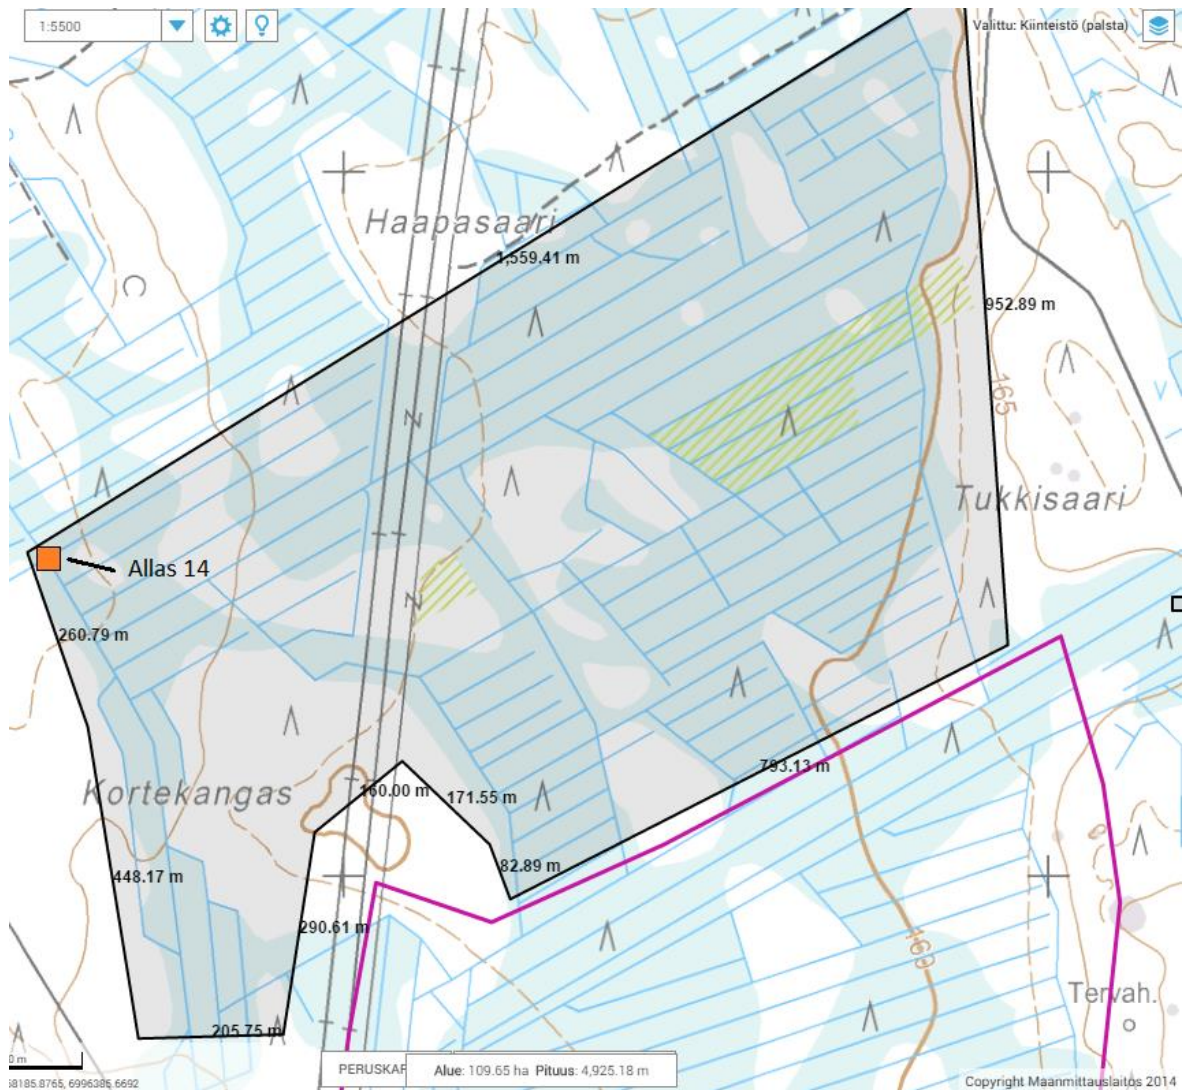
Kuva 3. Altaan nro. 14 valuma-alue mitattuna ForestKIT-ohjelmalla. Sijainti: Uusikylä. (Forestkit.fi).

Kuvioista käy ilmi, että Otson tekemät valuma-alue-laskelmat Uusikylän hankkeella poikkeavat merkittävän paljon tutkimuksen valuma-alue-laskelmiin verrattuna. Altaiden 13,14,15,16 ja 18 valuma-alueiden pinta-ala erot ovat merkittävän suuria muiden altaiden valuma-alue pinta-alan vertailuun nähden. Suurin ero on altaan numero 14. valuma-alueessa, kun Otso on laskenut sille pinta-alaksi 45 hehtaaria, niin tutkimuksessa valuma-alueen pinta-alaksi on mitattu 110 ha. Kuva 3. näyttää altaan numero 14 valuma-alueen mittauksen, josta käy ilmi, että valuma-alue on noin 110ha.

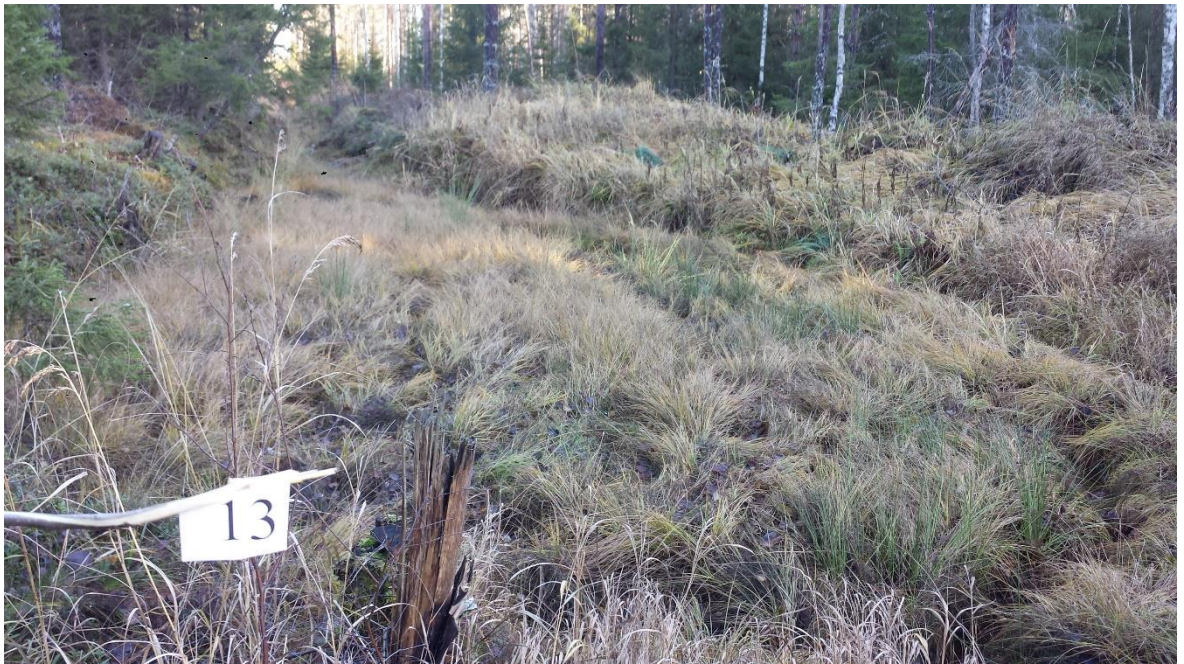
Kuva 4. Täysin täyttynyt laskeutusallas Uusikylässä. (Harju 2015.)

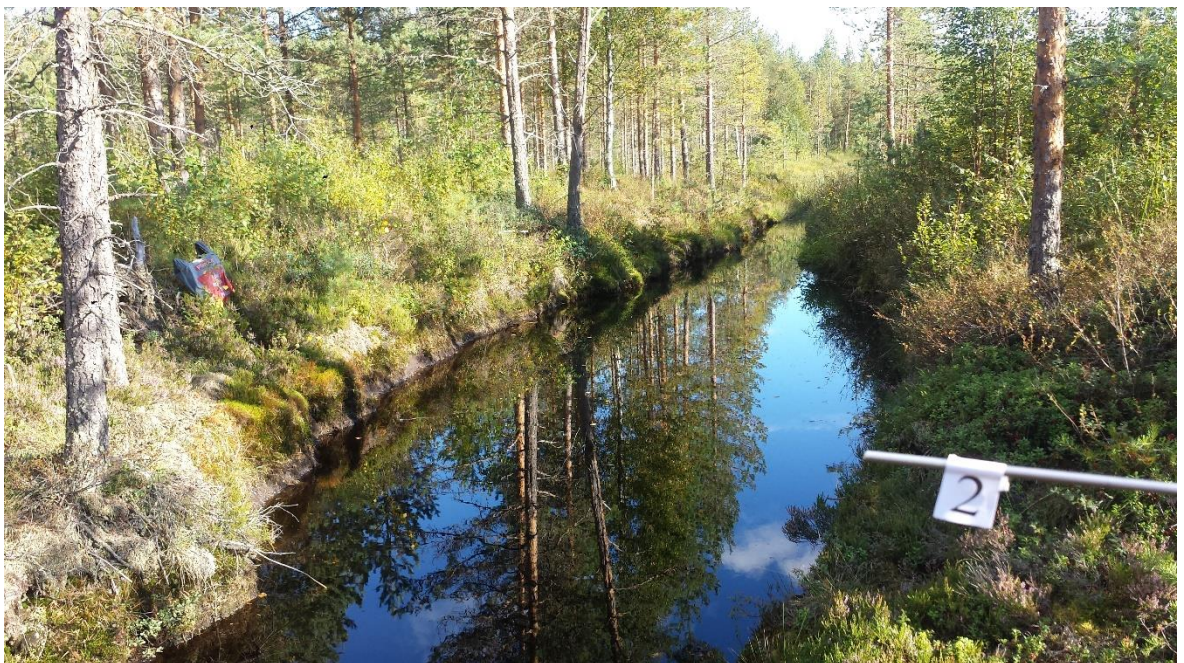
Kuva 5. Noin 10% täyttynyt toimiva laskeutusallas Möksyssä. (Harju 2015.)

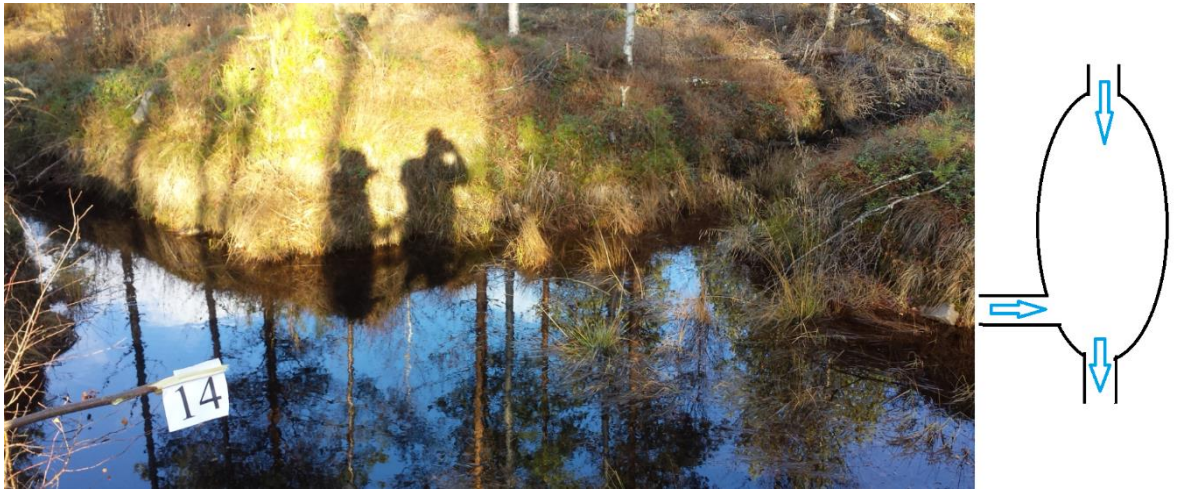
Vaikka 14 altaasta oli täyttynyt noin puolet, tai alle niiden tilavuudesta, niin silti kaikkien toimivuus ei ollut varmaa niiden muodon tai toteutuksen takia. Laskeutusaltaan leveyden ja pituuden suhde tulisi olla 1:3-1:7 välillä. Altaan muotoilussa tavoitteena on, että vesi saadaan virtaamaan tasaisesti koko altaan alueella eikä synny pyörteisyyttä. (TAPIO 2015, 54.). Tapion ohjeiden mukaan laskeutusaltaassa tulisi olla vain yksi tulo-oja, kun taas alla näkyvissä altaissa niitä on kussakin kaksi. Tutkimuksen altaissa (Kuva 6 ja kuva 7) alempi tulo-oja oikaisee altaan lähes kokonaan, ja se

samalla häiritsee altaan hidastutettua virtausta. Osa kiintoaines- ja ravinnehuuhtoumista on päässyt suoraa alempiin vesistöihin.

Kuva 6. Huono laskeutusaltaan muoto esim. 1. Uusikylä. (Harju 2015.)

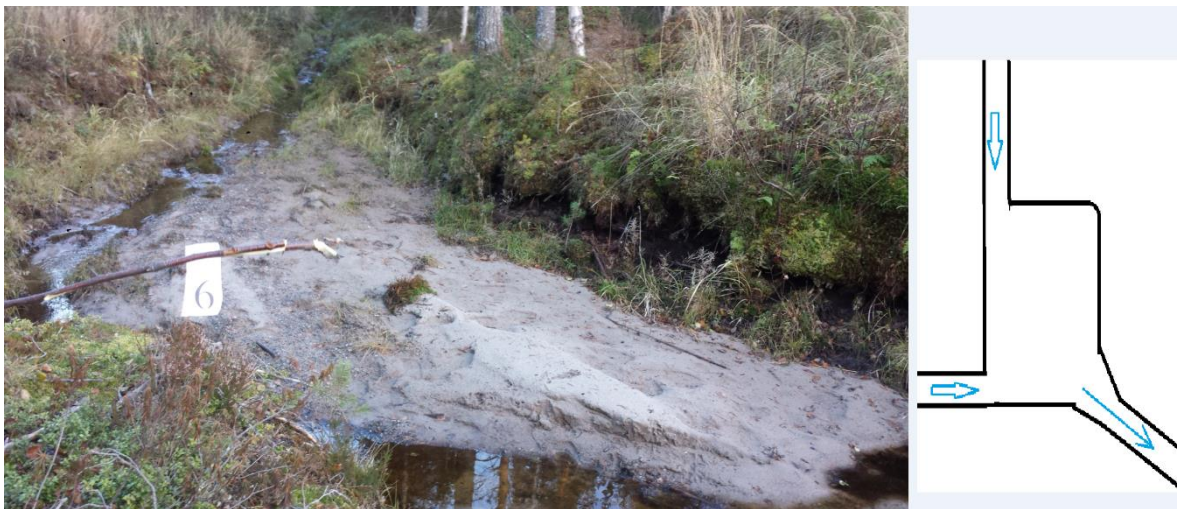
Kuva 7. Huono laskeutusaltaan muoto esim. 2. Möksy. (Harju 2015.)

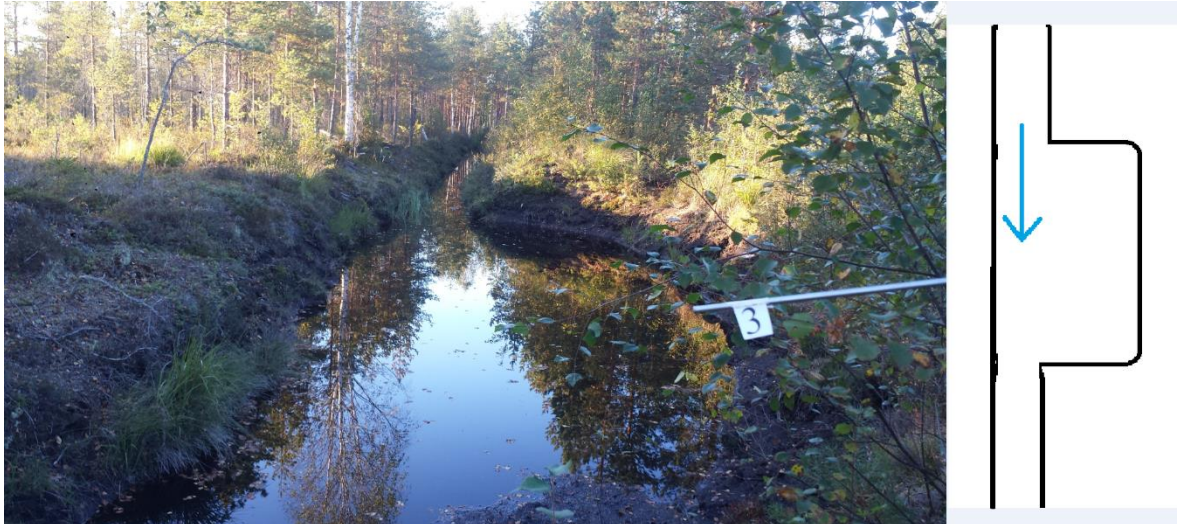
Kuva 8. Kohtalainen laskeutusaltaan muoto esim. 3. Möksy. (Harju 2015.)

20 tutkitusta altaasta 12 oli Tapion suositusten mukaan muotoiltuja. Kolmessa altaassa oli 2 tulo-ojaa vaikka suositusten mukaan tulo-ojia tulisi olla yksi. Loput 5 allasta oli muotoiltu väärin, kuten kuvassa 8.
