VÄSTILÄN KOULUN KUNTO- TUTKIMUS JA PTS-EHDOTUS

Tekniikka
2016

Author	Jussi Heikkilä
Title	The Condition Survey of Västilä School Building and a Long Term Plan
Year	2016
Language	Finnish
Pages	53 + 62 Appendices
Name of Supervisor	Heikki Paananen

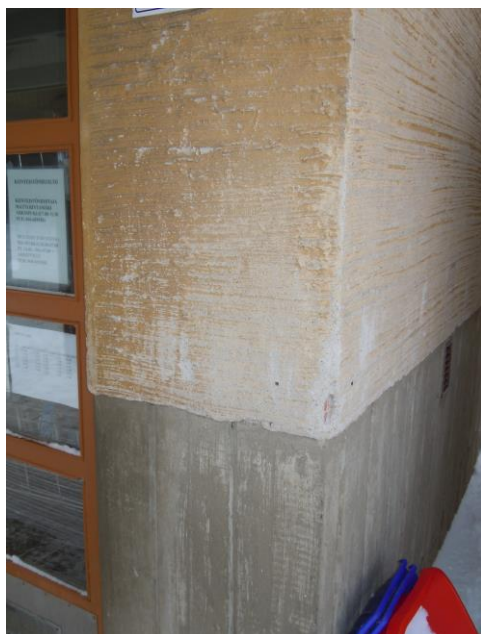
Rakennuksen perustukset ovat betonirakenteiset (kuva 5), vuonna 1956 rakennetut ja perustukset on viety kiintokallioon asti. Perusmuuri on rakennettu betonista ja tiilestä, joiden ulkopintana on rappaus. Perustukset ovat pääosin hyvässä kunnossa, vaikka perusmuurista puuttuvat routaeristeet. Perustuksissa ei ole havaittavissa painumia silmämääräisen tutkimuksen perusteella. Perusmuurin kosteutta lisää myös kohtalaisen tasainen maasto, johon pitäisi saada lisää kaatoa perusmuurista pois päin.

Kuva 5. Perusmuurin näkyvä osa.

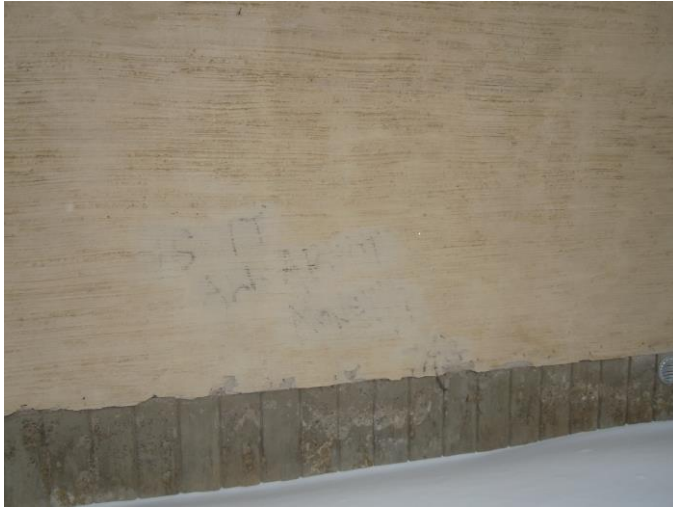
Koulun ulkoseinät on paikalla rakennetut, julkisivumateriaalina on rappaus. Ulkoseinien pinnoitteet ovat suhteellisen hyvässä kunnossa, mutta esikoulun päädyssä on huomattavissa kulumia rappauksessa (kuva 7). Julkisivun rappauksen huolto-

maalaus on tehty muutama vuosi sitten, mutta se on jo paikoittain kuluneen näköinen.

Kuva 7. Esikoulun päädyn kulunut rappaus.

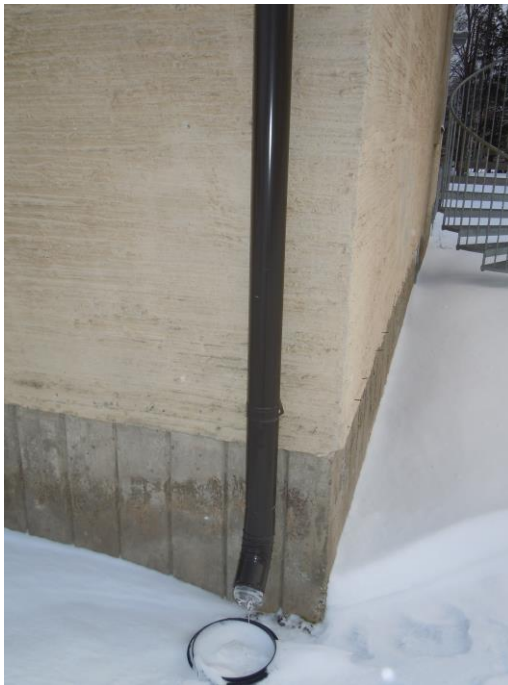
Rakennukseen on uusittu syöksytorvet ja vesikourut muutama vuosi sitten (kuva 8). Ne ovat hyvässä kunnossa, eivätkä vaadi toimenpiteitä.

Kuva 8. Uusitut syöksytorvet.

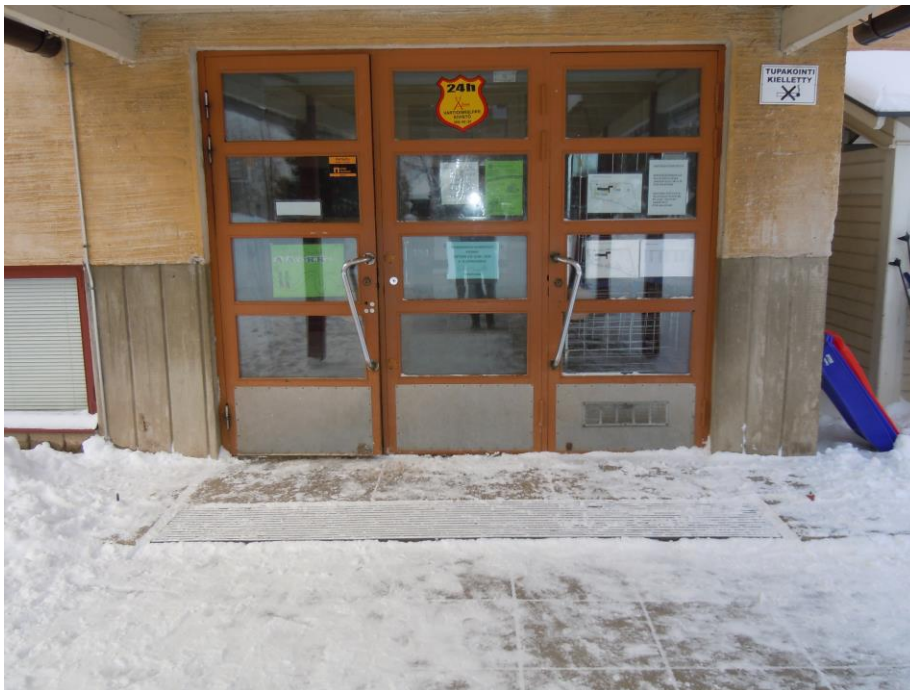
Pääsisäänkäynnin ulko-ovet ovat alkuperäiset teräsrunkoiset ja ne ovat lasia (kuva 9). Niiden toiminnassa ei ollut ulkoisesti huomautettavaa, mutta lämpökuvasta tehdessä huomattiin, että ovet vuotavat erittäin pahasti. Lisäksi palotarkastaja on käskenyt lasit vaihdettavaksi turvalaseihin. Ovet olisi syytä vaihtaa uusiin terässiin oviin, joissa on lämpökatko. Koulun takapihalle menevä ulko-ovi (kuva 10) ahdistaa, eikä mene kiinni kunnolla, joten myös se tulisi vaihtaa. Ulko-ovista löydettiin pahoja ilmavuotoja, joten niiden uusiminen on olennaista rakennuksen lämpöhukan pienentämiseksi.

Kuva 9. Pääsisäänkäynnin ulko-ovet.

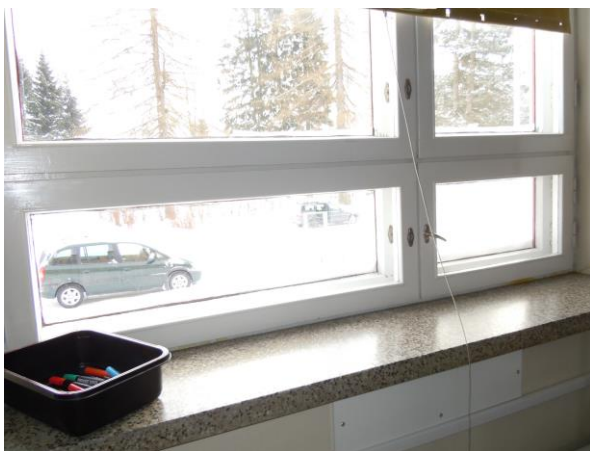
Myös ikkunat ovat koko rakennuksessa puiset alkuperäiset kaksilasiset ikkunat (kuva 11). Ikkunoista löydettiin pahoja vuotokohtia ympäri rakennusta. Ikkunoiden uusimista tulisi harkita ainakin niihin tiloihin, joissa oleskellaan eniten. Käytävien ja varastojen ikkunoiden vaihtoa tulisi myös harkita, mutta niiden käyttötarkoitus huomioiden ei niiden vaihtaminen ole niin tärkeää, kuin oleskelutilojen ikkunoiden vaihtaminen.

Kuva 11. Luokkahuoneen ikkuna.

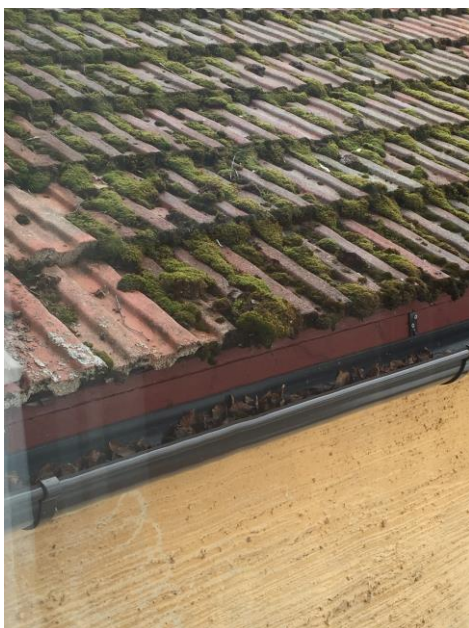
Rakennuksen vesikaton kantavana rakenteena ovat puurakenteiset palkit ja pilarit (kuva 12). Vesikatteena toimii alkuperäinen tiilikate (kuva 13), jonka alla on asennusrimat, bitumihuopa ja umpilaudoitus. Kun ilmanvaihto vaihdettiin vuonna 2013 koneelliseksi, samassa yhteydessä katolle uusittiin tiiliä, mutta kate on silti teknisesti vanhentunut ja tulisi vaihtaa uuteen. Katolla on myös huomattava määrä sammalta, joten se heikentää tiilen kestävyyttä. Tiilikatteen keskimääräinen käyttöikä (noin 45 vuotta) on myös ylittynyt 15 vuodella, joten katon uusiminen on ajankohtaista. Vesikaton tuuletus on kunnossa, tuuletusvälit ovat riittävät ja yläpohjarakenne pääsee tuulettumaan.

Kuva 13. Sammaloitunut tiilikatto.

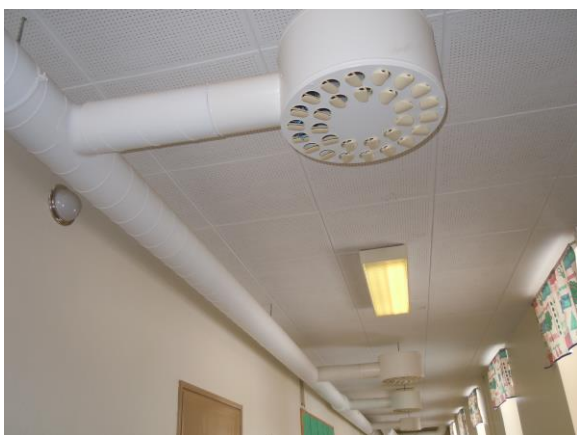
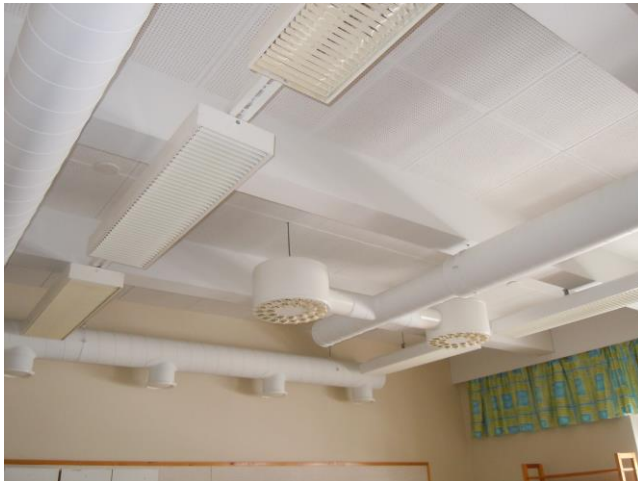
Käytävien ja luokkahuoneiden alakatot on hyvässä kunnossa (kuva 14 ja kuva 15). Ilmavuotoa huomattiin toisen kerroksen opettajanhuoneen yläpohjan ja seinän liitoskohdassa sekä opettajanhuoneen varaston yläpohjan ja seinän liitoskohdassa. Todennäköisesti ilmavuoto johtuu huonosta liitoksesta sekä siitä, että kylmä ulkokuoli sijaitsee näiden huoneiden yläpuolella.

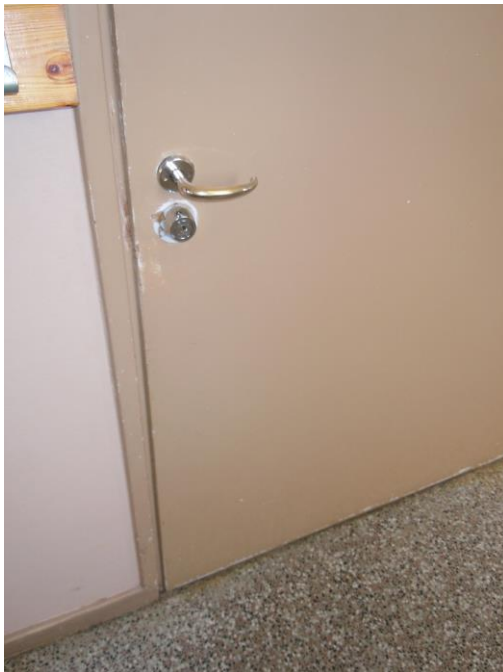
Rakennuksen puiset sisäovet toimivat moitteettomasti ja ovat pääosin hyvässä kunnossa (kuva 16), vaikka muutamissa ovissa on huomattavissa pientä maalin lohkeilua.

Kuva 16. 1-kerroksen luokkahuoneen sisäovi.

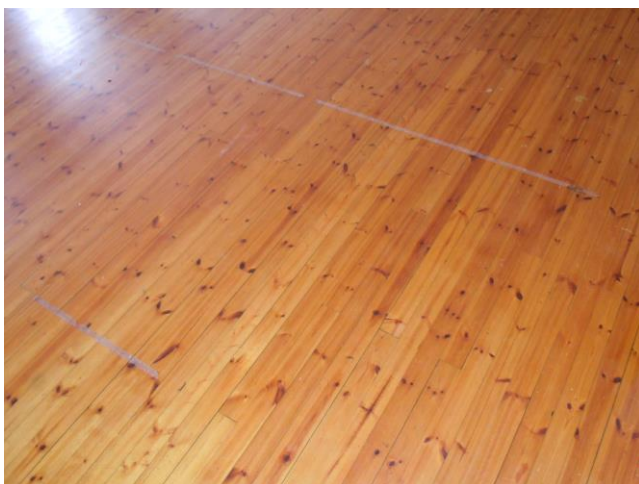
Liikuntasalin lattiana on lakattu puulattia, eikä sen kunnossa ollut mitään vikaa (kuva 17). Luokkatilojen lattiapintoina ovat alkuperäiset vinyylilattiat. Kellarissa sijaitsevan kirjaston lattia oli kuntotutkimuksen yhteydessä korjausvaiheessa, sieltä oli löydetty kosteutta, joten sinne tehdään kevään aikana uusi betonilattia.

Kuva 17. Liikuntasalin lattia.

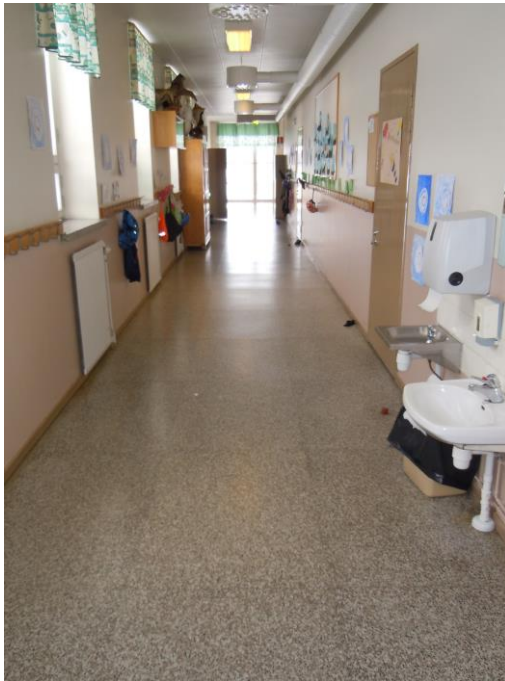
Koulun toisen kerroksen käytävän (kuva 18) lattia on hyvässä kunnossa kauttaaltaan. Myös ensimmäisen kerroksen käytävän lattia on vastaavassa kunnossa. Myös pintakosteusmittarilla saadut tulokset todistivat käytävien lattiapintojen hyvän kunnan. Molempien kerroksien käytävistä saadut lukemat olivat kummankin kerroksen korkeimpia mitattuja arvoja latioista, mutta arvot olivat silti hyviä, eikä ylittäneet kostean seinärakenteen arvoja.

Kuva 18. 1-kerroksen käytävän lattia.

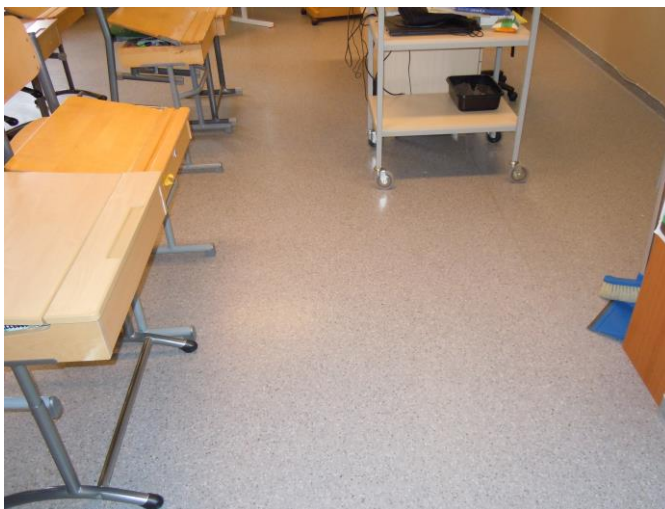
1-kerroksessa on luokan lattiaan uusittu muovimatto (kuva 19). Luokan lattia on ollut epätasainen, joten muovimatto on asennettu tasoittamaan lattiaa. Luokasta ei ole siis löydetty kosteutta. Uusittu muovimatto on siistin näköinen, eikä siinä ollut merkkejä kulumisesta.

Kuva 19. 1-kerroksen luokkahuone, lattiassa on uusittu muovimatto.

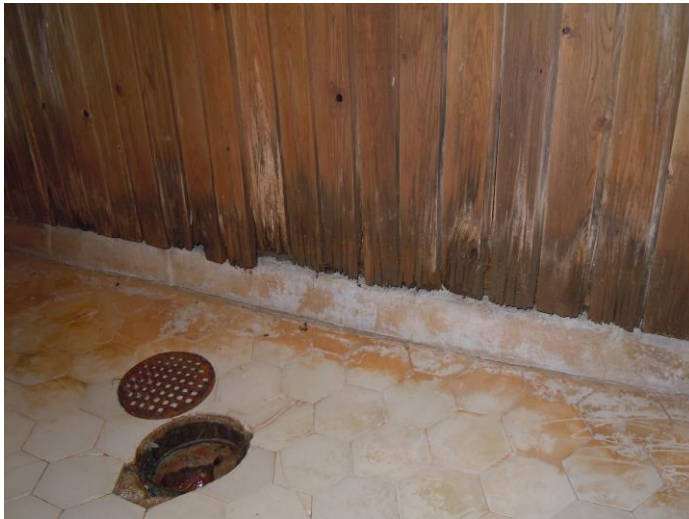
Kellaritiloissa pesuhuoneen lattiat ja seinäpaneelit olivat erittäin huonossa kunnossa (kuva 20). Kosteusmittauksia tehdessä huomasin lattioiden olevan todella kosteat. Ne ovat myös päällepäin erittäin epäsiistin näköiset. Myös saunatiloista löydettiin pintakosteusmittarilla korkeita arvoja ja saunan seinäpaneelien vaihto tulisi tehdä pesuhuoneen seinäpaneelien vaihdon yhteydessä.

Kuva 20. Kellarin pesuhuoneen kulunut lattia ja kastuneet seinäpaneelit.

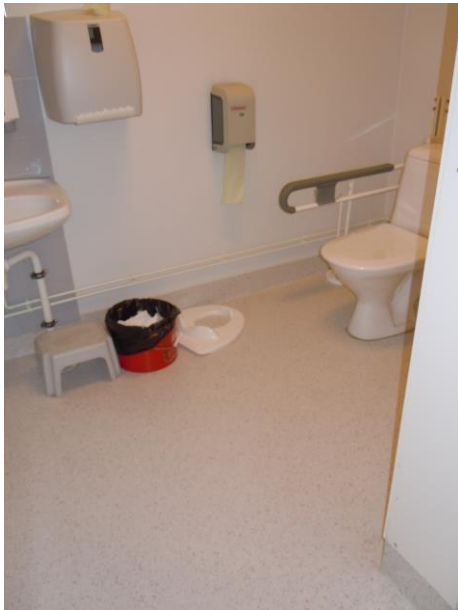
Rakennuksen wc-tilat ovat alkuperäisessä kunnossa lukuun ottamatta 1-kerroksen uusittuja wc-tiloja (kuva 21) ja 2-kerroksen opettajanhuoneen vieressä olevia wc-tiloja, jotka uusittiin keväällä 2016. Kiinteistön wc-tilat ovat esikoulun puolella erittäin ahtaita ja niissä on vaikea asioida ahtauden vuoksi. Lisäksi osa laatoista oli erittäin kuluneen näköisiä, ja vaikka huomattavan korkeita kosteusarvoja ei löydetty, tulisi tiloja uusia vastaamaan nykyaikaisia märkätilamääräyksiä.

Kuva 21. 1-kerroksen uusittu wc.

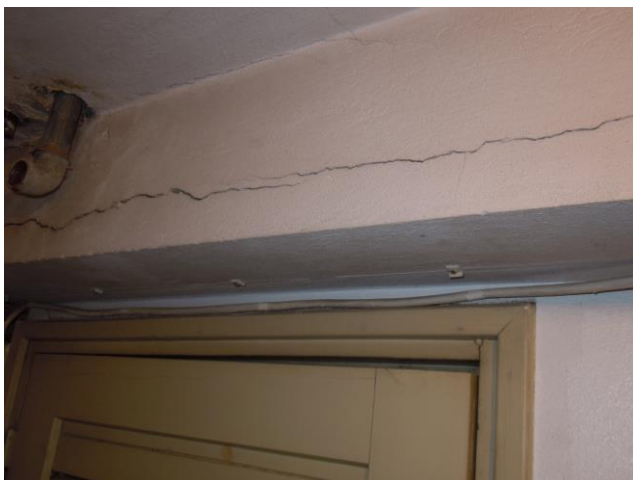
Rakennuksen pintarakenteet ovat pääosin kohtalaisessa kunnossa. Kellarin vaakarakenteissa on huomattavissa halkeamia (kuva 22). Halkeamien syy ei ole tiedossa, mutta rakenteet ovat todennäköisesti painuneet hieman, koska myös kellarin suihkutilojen seinälaatat ovat pahasti halkeilleet (kuva 23). Kellarin laatat olivat kosteusmittausten mukaan märkiä ja ne tulisi vaihtaa, ja selvittää syy niiden kosteudelle.

Kuva 22. Kellarin halkeillut palkkirakenne.

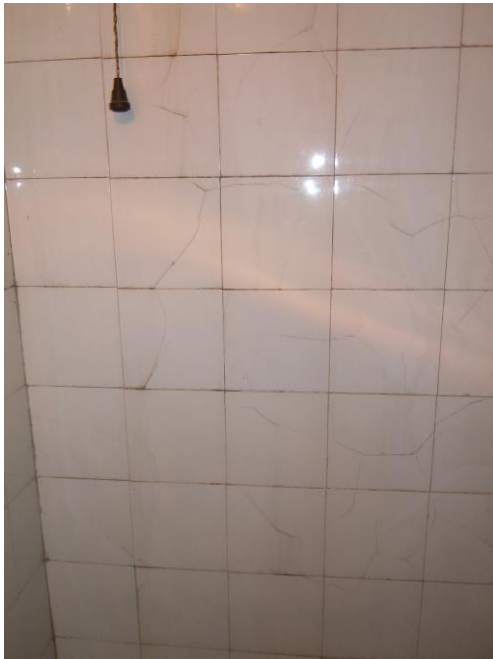
Kuva 23. Kellarin suihkutilojen halkeilleet seinälaatat.

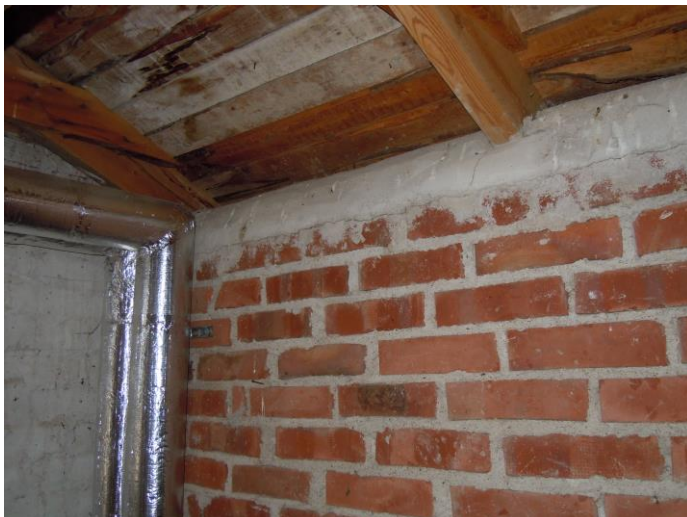
Rungon kantavina seininä ovat betoniset ja tiilirakenteiset kantavat seinät (kuva 24). Seinät ovat hyvässä kunnossa, eikä niistä löydetty kosteusmittauksia tehdessä korkeita kosteuslukemia.

Kuva 24. Kantava seinä.
