Melamiinipinnoitteen vanerin visuaalisuuden parantaminen prosessin aikana

LAHDEN
AMMATTIKORKEAKOULU
Tekniikan ala
Materiaalitekniikka
Puutekniikka
Opinnäytetyö
Kevät 2016
Joonas Mäkelä

Improving the visual appearance of
melamine film coated plywood during
the production process

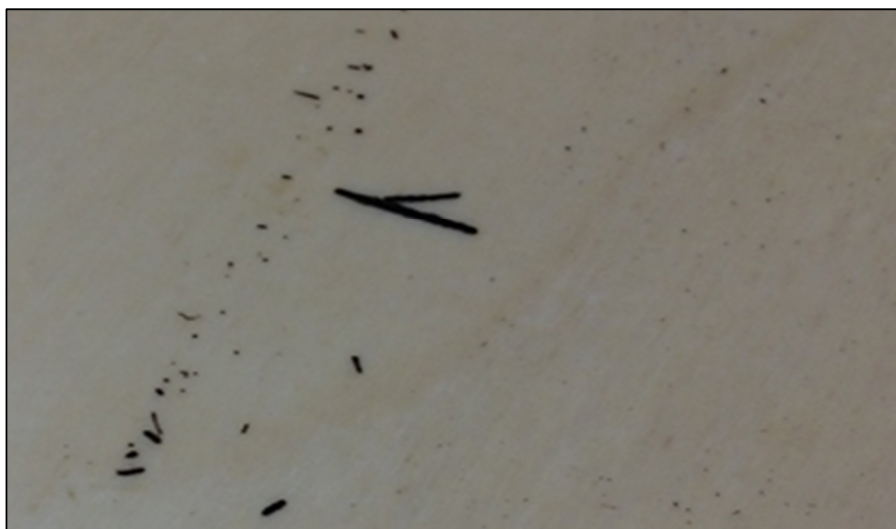
- **Filmiroskat:** filmiroskia jää helposti puristimen eri osiin edellisten tilausten jäljiltä. Ennen puristusta ja puristuksen jälkeen vanerin reunojen yli jää usein ylimääräistä filmiä, joka lohkeilee helposti irti jos levy pääsee osumaan johonkin puristuksen jälkeen. Pienet filminpalaset ovat hyvin kevyitä ja pääsevät näkymään läpinäkyvän melamiinikalvon läpi esteettä

KUVA 15. Filmiroskia melamiinikalvon alapuolella

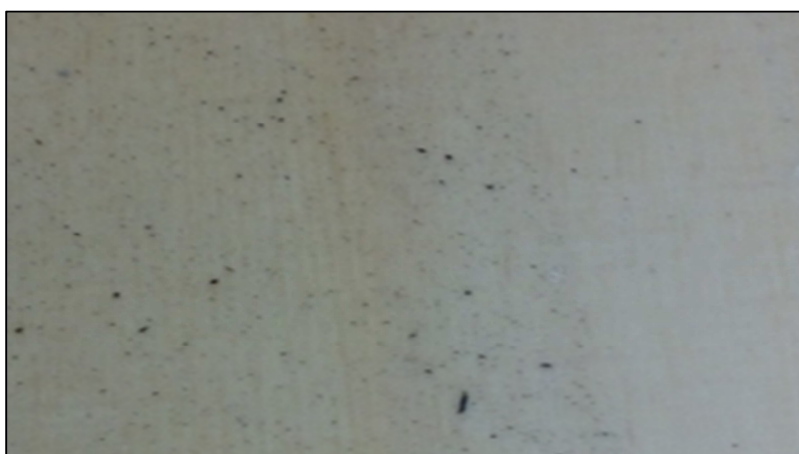
- Viirapöly: Viirapölyä syntyy kun vanerin pintaan puristettavan kalvon pinnalle tehdään kitkaa lisäävä kuvio. Kuvio toteutetaan puristinlevyjen pintaan asennettavan verkon avulla. Kitkaa vähentävästä pinnasta irtoaa helposti pientä ja hienojakoista viirapölyä, joka kulkeutuu helposti puristimen eri osiin, josta sitä on vaikea puhdistaa

KUVA 16. Viirapölyä melamiinikalvon alapuolella

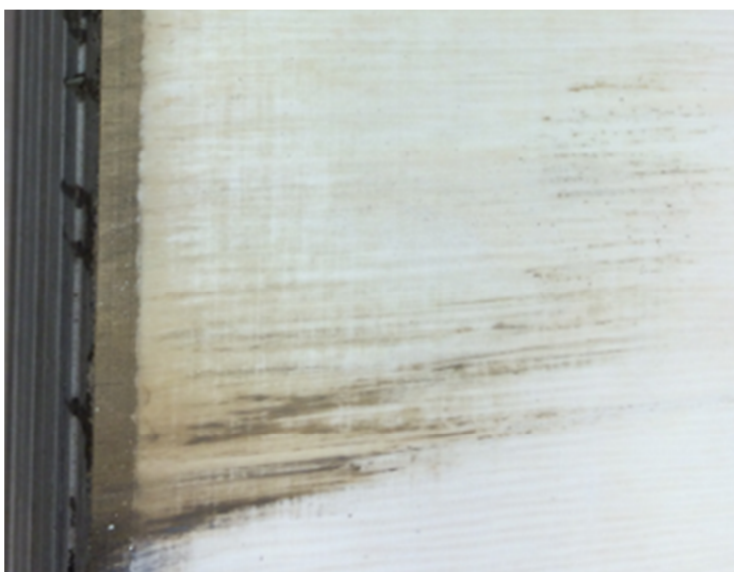
- Levyjen siirrosta aiheutuvat viat: Prosessin eri vaiheissa vanereita joudutaan siirtelemään trukilla. Aina kun nippua siirrellään, se altistuu erilaisille kolhuille, naarmuille ja jäljille. Edellä mainitun takia usein pyritään minimoimaan nippujen siirtely kesken prosessin, mutta aina se ei ole mahdollista. Levynippuja siirrettäessä käytetään usein nipun alla olevaa suojalevyä, mutta suojalevy on harvoin vanerilevyn kokoinen, jolloin trukin piikki tekee helposti kolhuja levyyn. Trukin piikit voivat olla myös likaisia, minkä takia levyt helposti likaantuvat.

KUVA 17. Trukin piikin tekemä jälki levyn pinnalla

Myös trukkien puhtaanapito vähentää levyjen likaantumista, koska trukin puomissa ja renkaiden kaarissa oleva lika irtoaa helposti ajon aikana. Tehtaalle olisi mahdollista asentaa määrättyyn paikkaan merkattu pesupaikka, jossa kuski voi säännöllisesti käydä pesemässä trukin muiden töiden ohessa. Trukkien peseminen muiden töiden lomassa voi olla usein suhteellisen haasteellista, koska trukeilla on usein kiire. Kiireestä voidaan päästä eroon suunnittelemalla myös trukeille niin sanottu viikkohuolto, joka on käytössä myös muilla tuotantopisteillä.

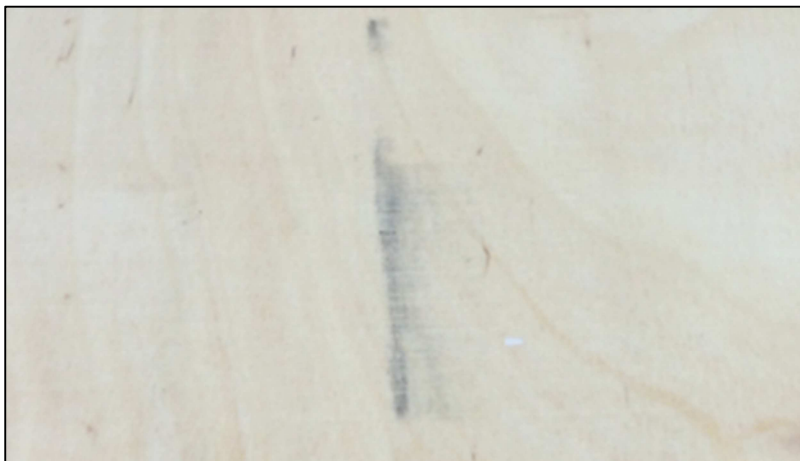
- Kuljettimista syntyneet jäljet: Prosessin eri vaiheissa vanerinippuja liikutellaan erilaisilla kuljettimilla, joista voi irrota likaa tai tahroja levyn pinnalle. Usein esimerkiksi rullakuljettimen rullaan tai ketjukuljettimen ketjuun on jäänyt öljytahra, joka helposti siirtyy käsittelemättömän puuviilun pintaan. Vanerinippu voi myös jäädä jumiin linjalle linjaston vielä pyöriessä, jolloin rullat hankaavat levyn pinnalle erilaisia jälkiä.

KUVA 18. Kuljettimen aiheuttama tahra levyn pinnalla

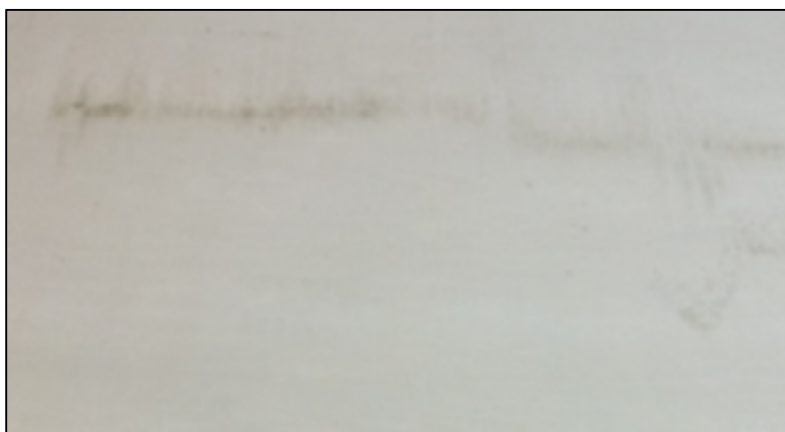
- Hionnasta aiheutuvat jäljet: Vanerin pinta on usein epätasainen, mikä johtuu siitä, että esimerkiksi ladonnassa keskellä olevat viilut ovat menneet hieman päällekkäin tai viiluissa voi myös muuten olla epätasaisuuksia. Levyn väleihin menee helposti liimauksen aikana epäpuhtauksia, joita ovat esimerkiksi viilun palaset tai puru. Levyä hiottaessa kohonneet kohdat menettävät pintaa enemmän, minkä johdosta pintaviilu voi kulua puhki ja ruskean värinen liimasauma voi tulla esiin.

KUVA 19. Pintaviilun alta näkyvä liimasauma

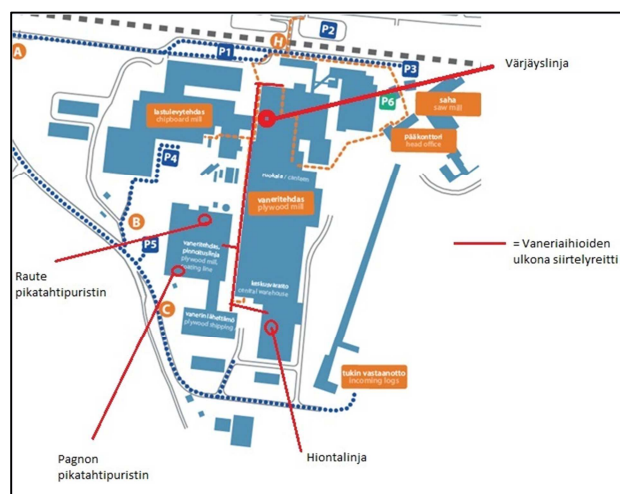
KUVIO 22. Puristimien ja värjäyslinjan sijainti tehdasalueella

Levyjä siirrellään prosessin aikana paljon ulkona ja eri koneiden välillä, mikä johtuu siitä, että tehdasta on laajennettu useaan otteeseen vuosien varrella. Ulkona levyjen siirtäminen altistaa ne monelle eri likaa aiheuttavalle tekijälle. Levyt ovat usein myös vajavaisesti suojattuja siirtojen aikana, jolloin osa levyjen pinnasta on suojaamatta. Trukkien renkaista voi myös siirtojen aikana levitä levyille kuraa tai trukin hydraulikkajärjestelmistä tihkua öljyä.

Kuten KUVIO 22:ssä on esillä, niin vanerinippujen siirtomatkat ovat hyvin pitkiä. Pinnoitustehtas on kokonaan eri rakennuksessa, kuin muu vaneritehtas, eli kaikki sinne tuotavat vanerit tuodaan ulkokautta.
