Vesivaurioituneen öljyvärimalauksen tutkimus, konservointi ja restaurointi

Tapauksena Onni Oja – Ylösnousemus (1938)

Metropolia Ammattikorkeakoulu

Opinnäytetyö

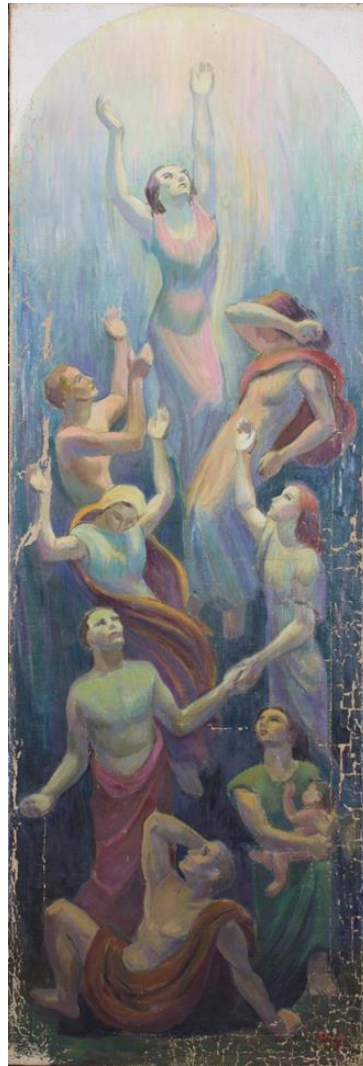
Kuva 1. *Ylösnousemus*-maalaus ennen konservointia

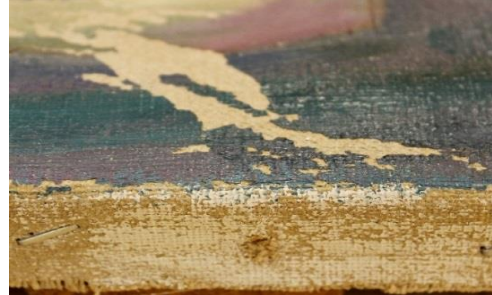
Kuva 10. Maalauksen pingotusreunoissa pohjuste on hilseillyt irti. Maalipinnat ovat puolestaan irronneet laajempina alueina.

Maali- ja pohjustuskerrosten puutokset keskittyvät erityisesti maalauksen reunojen alu- eille kiilapuiden tuntumaan. Maalipinta on irronnut kokonaan yhdessä pohjustuskerrok- sen kanssa ja esille on jäänyt pelkkä esiliimattu kangas. Puutosalueet ovat muodoiltaan verkkomaisia tai pitkiä ja lineaarisia. Pitkänmallisten maalinpuutosalueiden linjat kulkevat kiilapuiden suuntaisesti. Joitain maalinpuutoksia on myös maalauksen keskellä, kuten vaakasuoran keskitukipuun tuntumassa olevilla alueilla. Keskellä on myös yksi alue, jossa vain päällimmäiset maalikerrokset ovat irronneet ja alimmat vielä jäljellä. Maalin- puutosten lisäksi maalipinnassa on myös paikoitellen pienempiä krakelyyrejä ja kan- kaasta ylöspäin kohoavaa pintaa. Reunojen koholla olevat maalipinnan vauriot näkyvät hyvin maalauksesta otetuissa sivuvalokuvissa (Liite 3). Pienet krakelyyrit ja maalipinnan koholla olevat alueet kulkevat maalauksen kankaan sidoslankojen muodostamien linjo- jen mukaisesti.

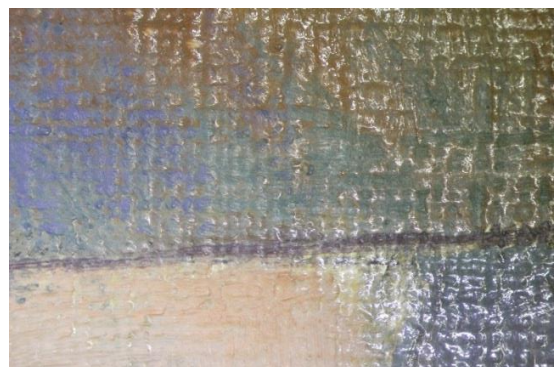
Kuva 11. Maalikerroksissa on huomattavia kiiltoeroja. Mikroskooppikuva maalauksen ylimmän mieshahmon käsivarren alueelta. 4.725x suurennos.

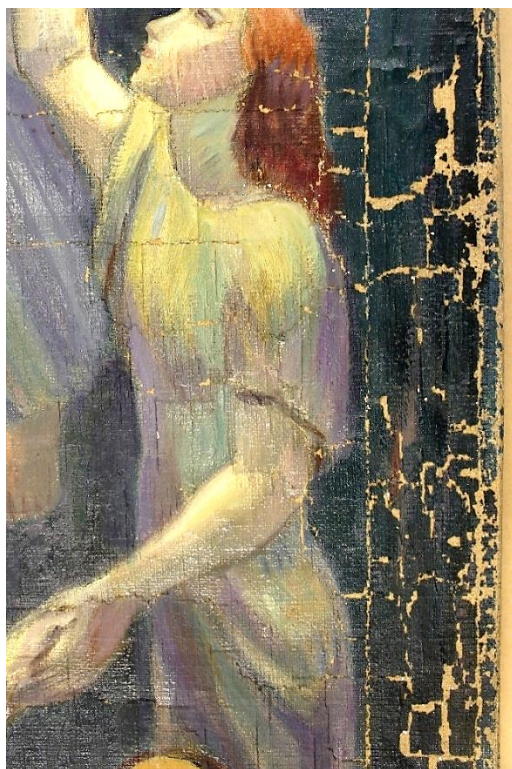
Kuva 12. Maalauksen keskellä on alue, jossa maalikerrokset ovat irronneet osittain. Kuvan yläosassa puolestaan krakelyyriin reunoilla ylöspäin sojottavia harjannevaurioita.

Irtohippujen lisäksi vauriokohdissa on paljon alueita, joissa krakelyyrin ympärillä olevat maalipinnat ovat kokonaan irti kankaasta ja sojottavat harjannemaisesti ylöspäin. Tämän tyyppiset vauriot ovat pääosin seurausta kankaan kastumisesta ja sen kutistumisesta.

Ennen harjannevaurion kiinnitystä on oltava varma siitä, että krakelyyreillä on tarpeeksi tilaa tasoittua, jotta ei aiheuteta pelkkää lisävahinkoa kiinnittämällä maalihippuja osittain toistensa päälle. Maalausten vesivaurioitumisesta ja niiden korjaamisesta kerrotaan enemmän luvussa 5.

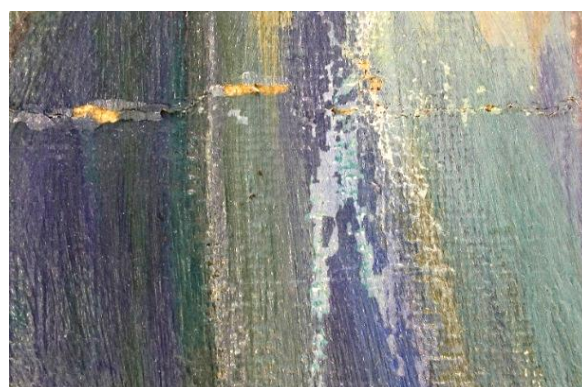
Kuva 13. Yksityiskohtakuva oikean reunan rajuista maalipinnan vaurioista.

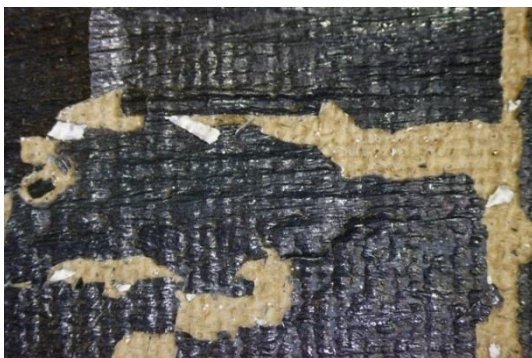
Kuva 14. Vaurioalueilla on runsaasti kokonaan alkuperäisiltä paikoiltaan irronneita maalihippuja. Mikroskooppikuva. 4.725x suurennos.

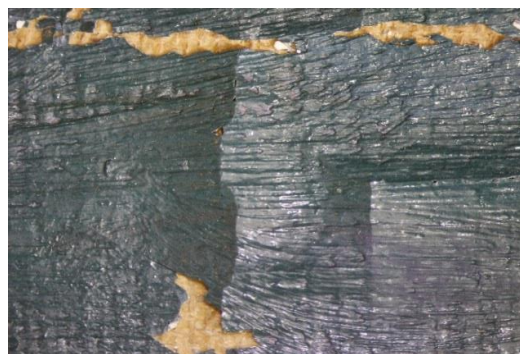
Kuva 15. Mikroskooppikuva kankaasta koholla olevasta maalipinnasta. 4.725x suurennos.

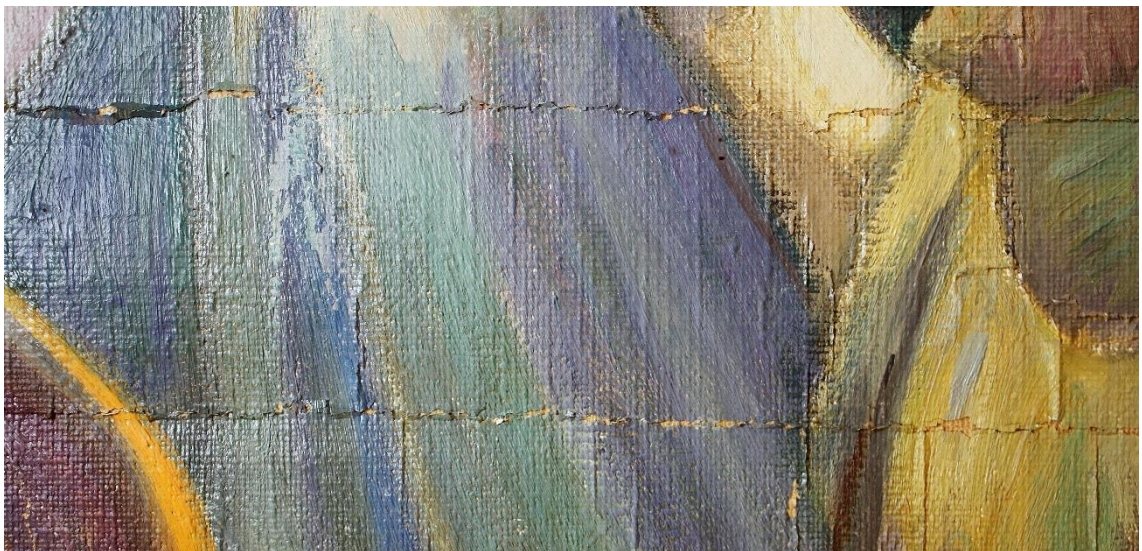
Tyypillisiä kangaspohjaisen öljyvärimaalauksen kastumisesta aiheutuneita vaurioita ovat kuvapinnan irtoaminen, hilseily ja harjannemaisesti kankaasta ylöspäin sojottavat maalikerrokset. Kastuessaan maalikerrokset voivat myös turvota, samentua tai haalistua. Ongelmallisimpia ovat tapaukset, joissa kastumisen seurauksena maalauksen kangas on myös kutistunut alkuperäistä kokoaan pienemmäksi. Tällöin harjannemaisesti vastakkain sojottavia maali- ja pohjustuskerrosten vaurioita ei voida painaa takaisin alkuperäisille paikoilleen. Raot, joista maalikerrokset työntyvät irti, ovat tavallisesti pienentyneet kankaan kutistumisen myötä, eikä alueella ole enää tarpeeksi tilaa harjannevaurioiden tasoittamiseen. Lisäksi tasoitettava maalipinta on ilman esivalmisteluja usein hyvin kova, jolloin se voi murtua helposti. (Nicolaus 1999: 174, 194-195; Hedley 1989: 112.)

Kuva 24. Yksityiskohtakuva *Ylösnousemuksen* maalipinnasta ennen konservointia. Kuvassa on vaakasuuntaisia krakelyyrilinoja harjannevaurioineen, osittain irronneita maalikerroksia ja kupruja maalipinnassa.

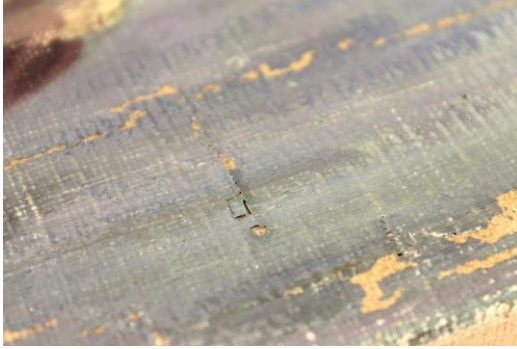
Kuva 25. Maalipinnan vaurio ennen sampiliimahauteella kiinnitystä.

Hauraan maalipinnan kiinnittämisen jatkamisen mahdollistamiseksi rakennettiin kosteusteltilta, jossa RH oli jatkuvasti noin 60%. Kosteissa olosuhteissa maalauksen tiukka kangas rentoutui hieman ja maalipintojen kiinnitys helpottui huomattavasti. Teltassa kiinnitettiin maalipinnan hankalampia vaurioita, kuten kankaasta irti kohonneita alueita. Kupruilevia maalipinnan vaurioita tasoitettiin ja kiinnitettiin lämpimällä sampiliimahauteella. Ensin tasoitettavalle maalipinnan vaurioalueelle siveltiin Ligroinia® ja lämmintä 3% sampiliimaa, jonka jälkeen sen päälle asetettiin silikoni Melinex® -kalvo. Alueen yläpuolella pidettiin noin 60°C lämpölusikkaa. Kosteuden ja lämmön annettiin vaikuttaa niin kauan kunnes kova maalipinta tuli joustavammaksi. Lopuksi aluetta painettiin lämpölusikalla sen tasoittamiseksi. Melinex® -kalvoa avattiin välillä, jotta kosteus pääsisi haihtumaan myös pois.

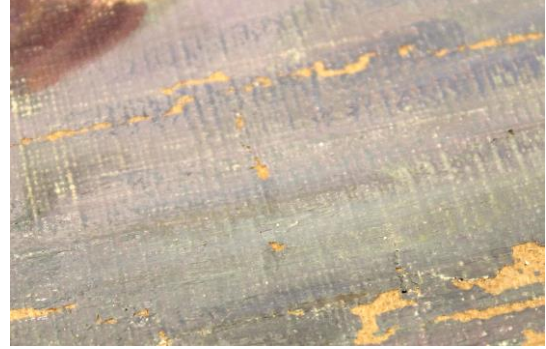
Kuva 26. Sama alue kiinnittämisen jälkeen.

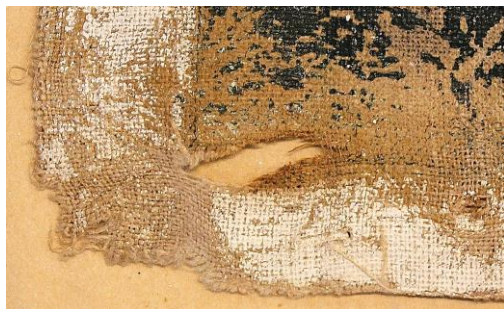
Kuva 27. Vasemman alakulman reikä ennen paikkausta

Maalauksen kulmissa olevat neljä reikää paikattiin kosteusteltan olosuhteissa (60% RH). Reiät olivat melko suuria eivätkä niiden venyneet reunat enää ylettyneet takaisin yhteen. Tämän vuoksi kulmiin oli tehtävä intarsiapaikat. Ensin korjattavien reikien alueet suoritettiin paikallisesti. Paikallisen suoristamisen jälkeen reikien reunojen langat tuettiin ja järjesteltiin sampiliiman (5%) ja vehnätärkkelysliisterin 1:1 seoksella. Maalauksen oikeassa yläkulmassa olevan reiän reunalla olevan repeämän reunat liimattiin takaisin yhteen myös sampiliima-vehnätärkkelysliisterillä.

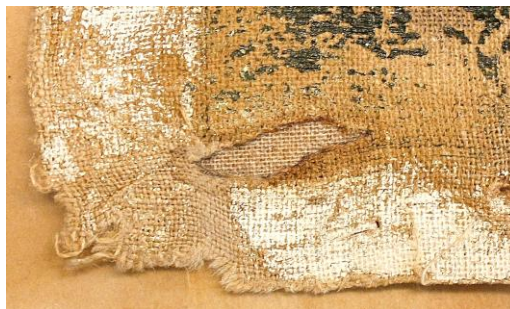
Kuva 28. Vasemman alakulman reikä intarsiapaikkauksen jälkeen.

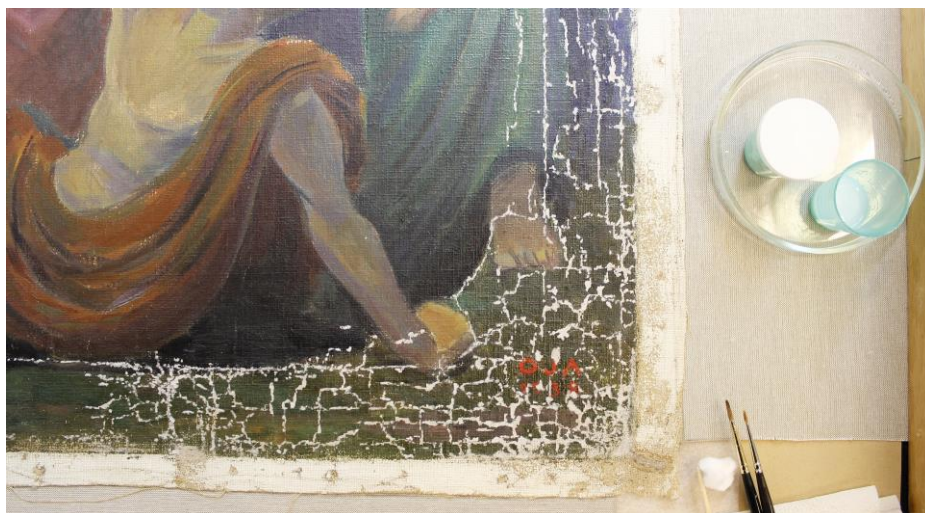
Kuva 31. Maalauksen oikea alakulma kittauksen aikana.

Kosteuskäsittelyn jälkeen maalauksen kuva-aiheen vaurioalueet kitattiin Mowiol® 3-83 ja Vinnapas® EP1 -liimojen (1:1) ja liidun sekoituksella. Kittauss tehtiin ennen pintapuhdistusta, jotta se tukisi maalipinnan vaurioalueita. Kittausten tasoittaminen tehtiin vedellä kostutetulla pumpulipuikolla. Työvaiheeseen meni odotettua enemmän aikaa, koska kittauss liukenivat oletettua hitaammin³⁴. Myös maalipintojen ohuus ja pinnan rosoisuus vaativat että tasoitus tuli tehdä huolellisesti ja mahdollisimman hellästi. Kittausten tasoituksen aikana maalauksen pingotusreunojen pohjustusta ja joitain pieniä maalipinnan alueita kiinnitettiin Lascaux® Medium for Consolidation -liimalla, koska se imeytyi alhaisen pintajännityksensä ansiosta pintoihin paljon sampiliimaa tehokkaammin. Liiman jäänteet pyyhittiin pois heti kostealla pumpulipuikolla. Kittausta jatkettiin myös myöhemmin kun maalaus oli jo pingotettu takaisin irtovuorattuun kiilakehykseensä, jolloin sen oikea ja vasen reuna saatiin viimeistelyä. Tehdyt kittauss eristettiin myöhemmin 7,5% Paraloid™ B72 -liuoksella.

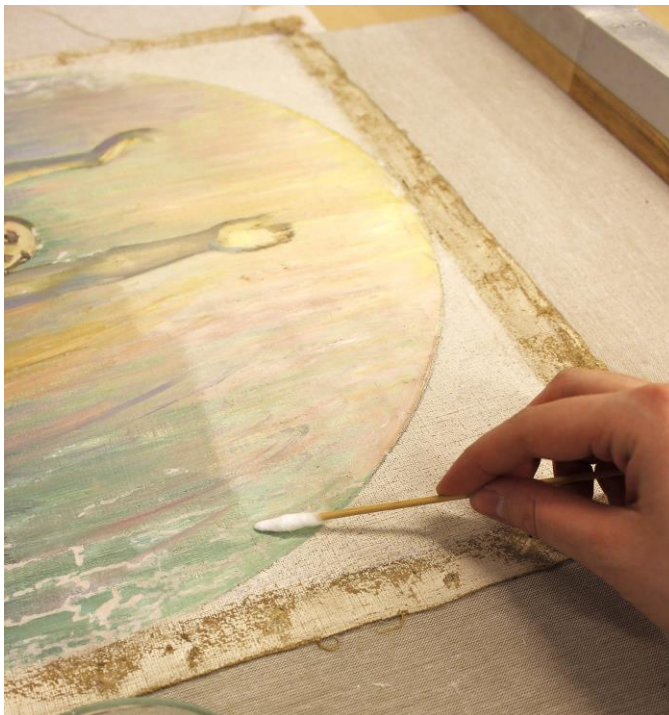
Kuva 32. Maalauksesta irtosi oletettua enemmän likaa ja sen värit kirkastuivat.

Ennako-oletuksistani poiketen maalipinnalta irtosi runsaasti pintalikkaa. Puhdistuksen ansiosta etenkin maalauksen yläosan vaaleat värialueet kirkastuivat huomattavasti. Myös öljyväripinnalle ominainen kiilto tuli jälleen esiin. Maalauksen kuva-alueen yläosassa olevia pohjustusalueita ei puhdistettu, koska aiemmasta kiinnityksestä huolimatta erittäin ohut pinta oli vaarassa hilseillä irti pumpulipuikkoa käyttäessä. Pelkästään pohjustetun alueen puhdistamiseen testattiin myös kuivapuhdistukseen tarkoitettua Alron -sientä, joka ei riittänyt irrottamaan pinnan likaa. Sienen hyvä puoli olisi ollut kuitenkin se, että sillä hieroessa pohjustuspinta ei ollut vaarassa hilseillä lainkaan.

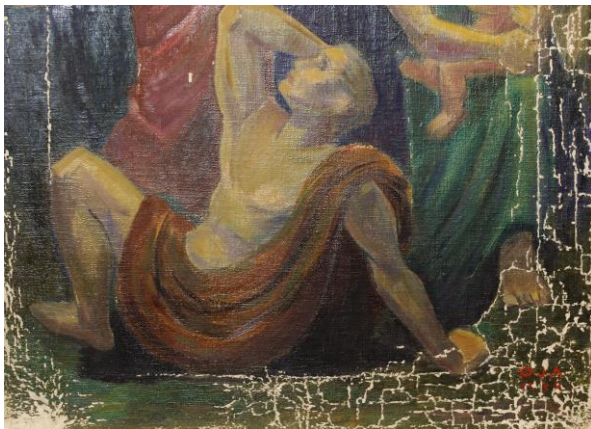
Kuva 34. Maalauksen alaosan kitatut puutokset ennen retusointia.

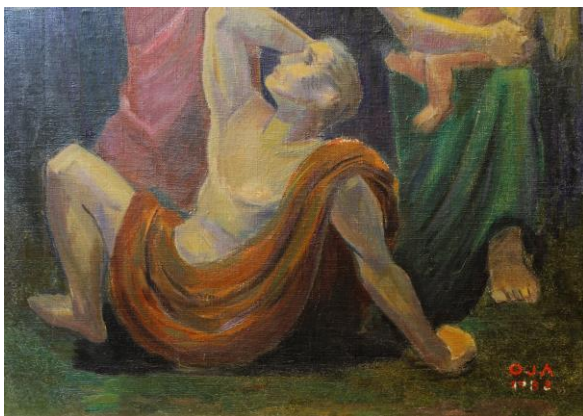
Kuva 35. Maalauksen alaosa retusoinnin loppuvaiheessa.

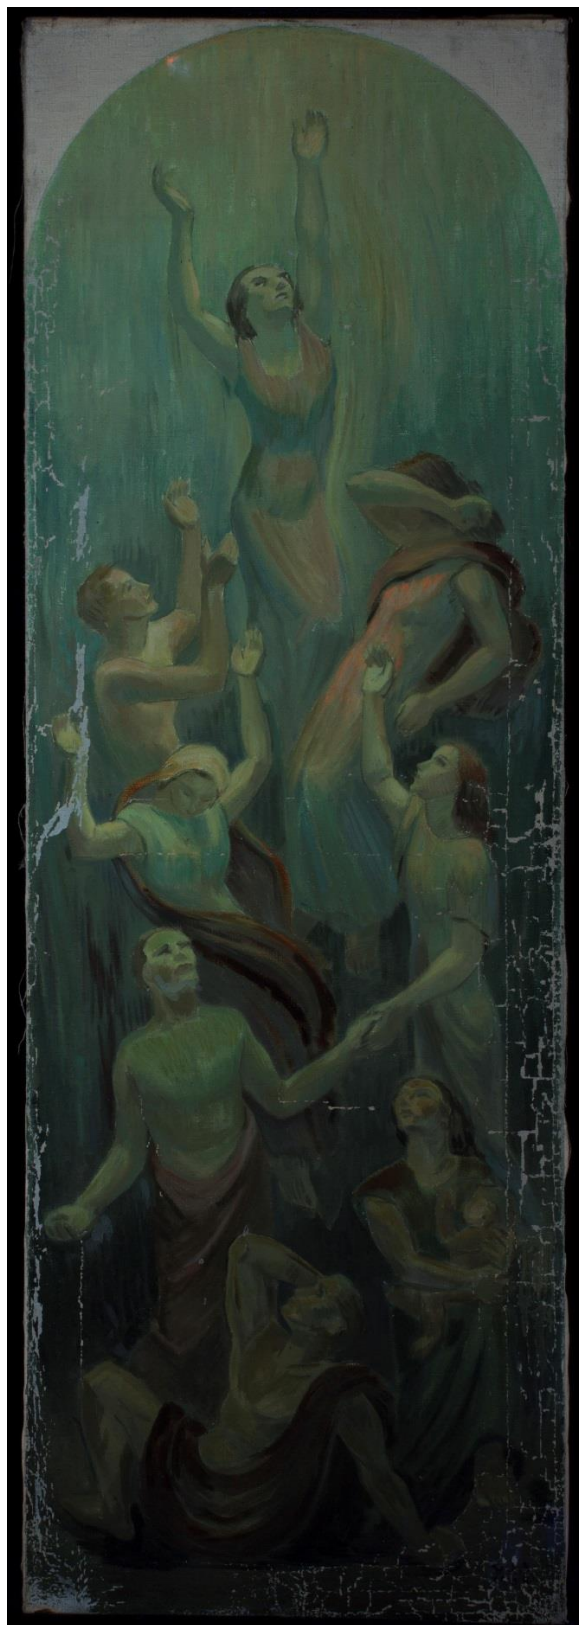
Ultraviolettifluoresenssivalokuva

Ylösnousemus-maalauksen lakkakerros ja pigmentit eivät pääasiassa fluoresoi voimakkaasti. Vahvempaa oranssia fluoresenssia on havaittavissa kuvapinnan toiseksi ylimmän naishahmon mekon rintapuolella ja pienellä pistemäisellä alueella teoksen yläosassa. Oranssi fluoresenssi viittaa todennäköisimmin kadmiumvärien käyttöön. Mekon rintamuksen alueen oranssina fluoresoivaa maalikerrosta himmentää sen päälle osittain levitetty lakkakerros. Teoksen lakka ei fluoresoi voimakkaasti, koska se ei ole vielä kovinkaan ikääntynyt. Lakkakerroksen fluoresenssi on silmämääräisen tarkastelun perusteella sävyltään luultavasti sinertävän vihreä. Väri ei ole kuitenkaan täysin selkeä, koska tiedettävästi maalauksen sisältämä sinkkivalkoinen fluoresoi myös himmeän vihreänä. Lakka fluoresoi selkeimmin pienellä alueella yhden mieshahmon leuassa. Lisäksi UV-kuvassa maalauksen kahden naishahmon punaisten viittojen laskoksissa on tummia alueita, koska niiden päällä ei ole kevyesti fluoresoivaa lakkakerrosta. Ultraviolettiluoresenssikuva on liitteessä 4.

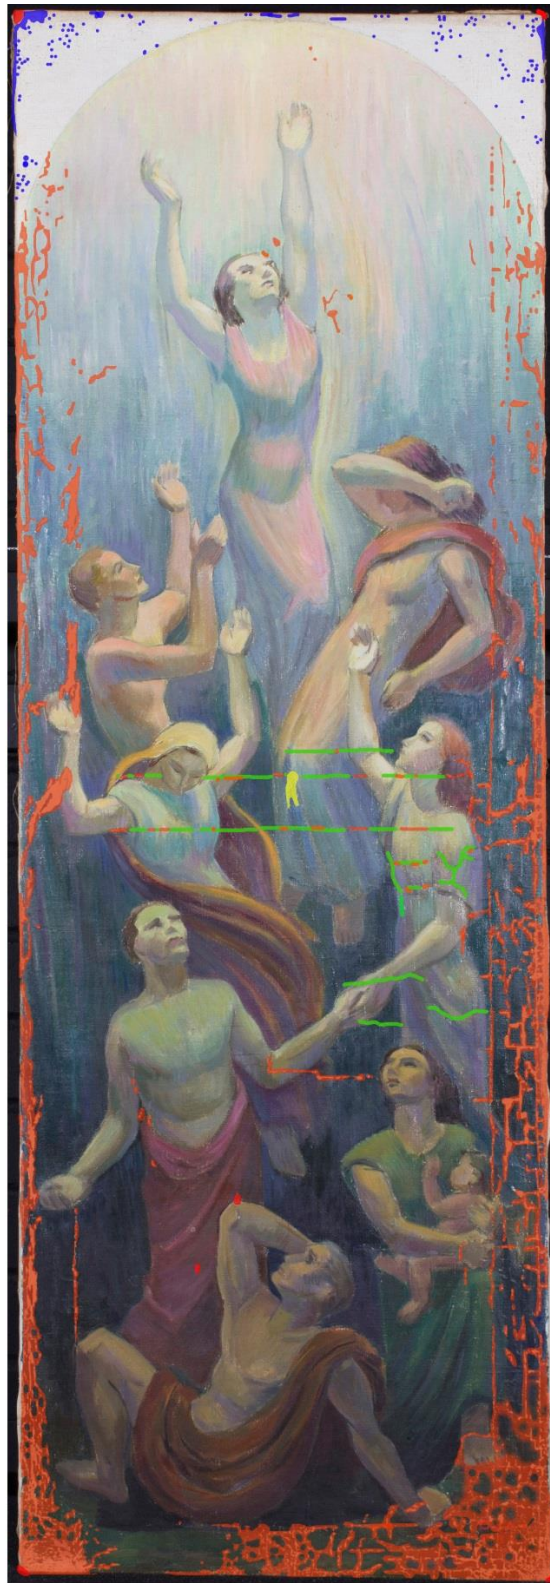
Vauriokartoitus

Maalauksen kankaassa on kuusi reikää. Näistä kaksi ovat pistemäisiä ja ne sijaitsevat teoksen alaosassa seisovan mieshahmon vaateen alueella. Reiät ovat voineet aiheutua jonkin terävän esineen painautumisesta maalausta vasten. Muut kankaan neljä reikää ovat kiilakehyksen kulmien kohdalla. Etenkin maalauksen alakulmissa ne ovat suurikokoisia ja luultavasti syntyneet maalauksen kulmien suojaamattomaan kankaaseen kohdistuneesta rasituksesta ja hankauksesta. Kaikkien reikien tarkat sijainnit on merkitty vauriokartoituskuvaan (Liite 6).

- Pohjustus- ja maalikerrokset puuttuvat
- Reiät ja repeämät kankaassa
- Maalikerrokset puuttuvat osittain
- Pohjustus puuttuu
- Krakelyyrit
