RINTAMAMIESTALON KUNTOTARKASTUS

Opinnäytetyö
Huhtikuu 2016
Rakennusalan työnjohto

KUNTOTARKASTUSRAPORTTI

Kohde: Auratie 13, 40520 Jyväskylä

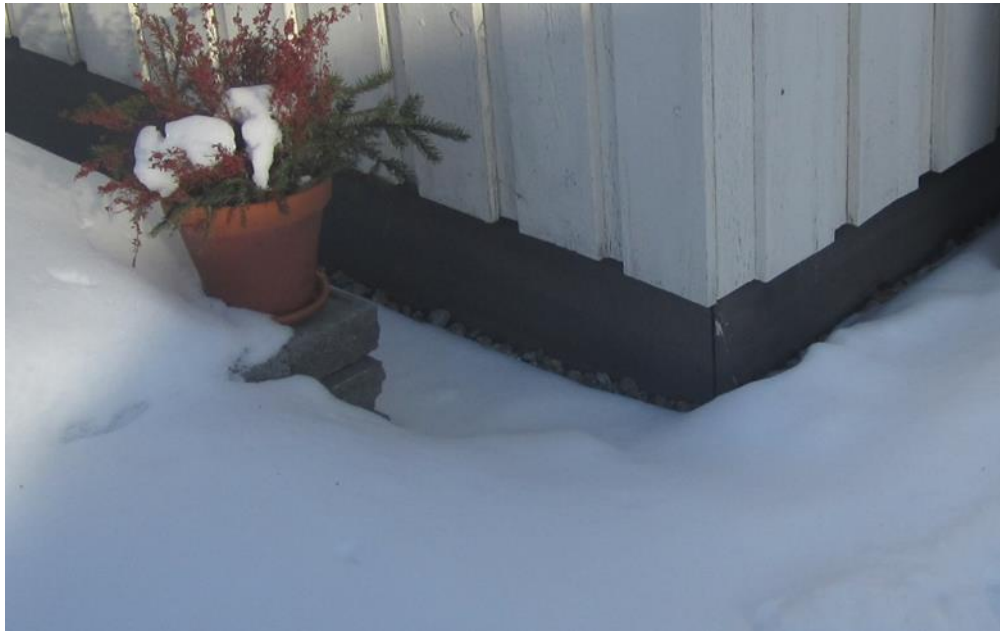
- ⇒ Omistajalta saadun tiedon mukaan rakennuksen vierustäyttöjä ei ole uusittu, joten ulkopuolisesta vedeneristyksestä ei ole varmaa tietoa. Ainoastaan kuistin alapuolelle 1983 tehdyn puuliiterin betonielementtien ulkopintaan on varmuudella laitettu vedeneristys.
- ⇒ Perusmuuria ei pystynyt ulkopuolelta tutkimaan, koska 1983 tehdyn peruskorjauksen yhteydessä seinän koolaus oli jatkettu perusmuurin päälle ja karhuvilla oli asennettu myös perusmuurin päälle joka on peitetty vielä lujalevyllä (Kuva 1). Omistajalta saadun tiedon mukaan lujalevyn alle oli 2015 kesällä katsottu ja koolaukset olivat olleet kosteat.

Kuva 1. Lujalevy sokkelin eristeen päällä.

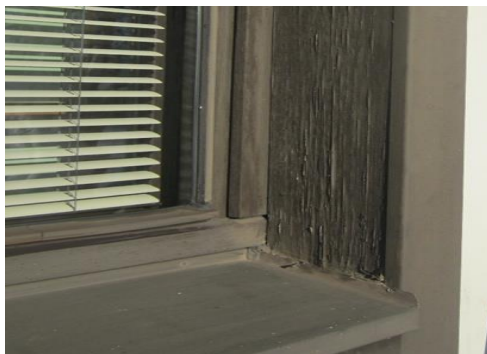
- ⇒ Rakennuksen julkisivuna on lomalaudoitus ja yläosassa sekä päätykolmioissa vaakalauδοitus.
- ⇒ Julkisivun pinnassa on tummaa kasvustoa. Kasvusto ei mene syvemmälle rakenteisiin ja lähtee pois pesemällä.
- ⇒ Ilma pääsee virtaamaan vapaasti julkisivun taustalle tuuletusraoista.
- ⇒ Rästyslauδοituksenä on harvalauδοitus joka sallii julkisivun taustan hyvän tuulettumisen. Otsa- ja rästyslauδοitukset ovat hyväkuntoiset.
- ⇒ Etelän suuntaan olevien ikkunoiden ja ovien pielilauδοissa sekä vesipelleissä maalin haalistuneisuutta ja hilseilyä. (Kuva 2.)

Kuva 2. Kuistin ikkunanpuitteen halkeilu.

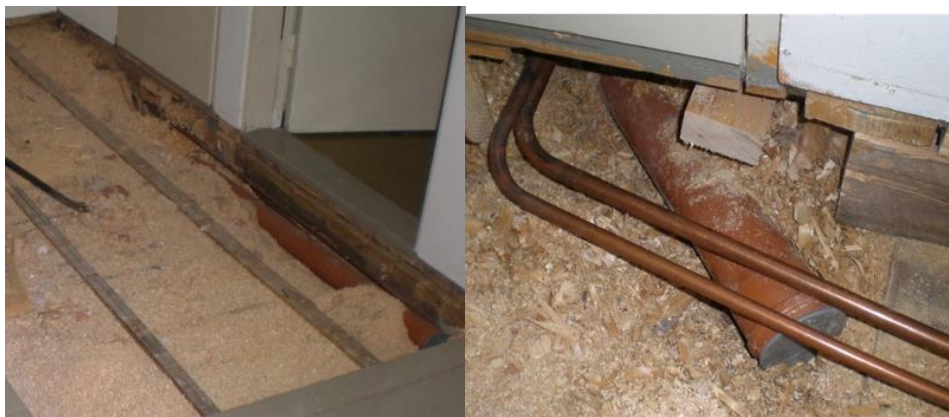
- ⇒ Ensimmäisen ja toisen kerroksen välipohja on puurakenteinen. Eristeenä on käytetty sahanpurua (Kuvat 3 ja 4). Kunto hyvä.

Kuvat 3 ja 4. 2010 tehdyn 2 kerroksen remontin yhteydessä korjattu notkuva lattia. Samalla lyhennetty vesi ja viemäriputket vanhan keittiön kohdalla.

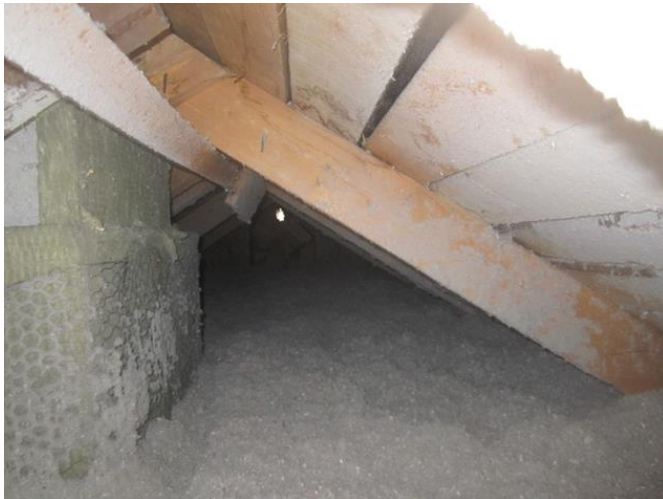
Kuva 5. Yläpohja.

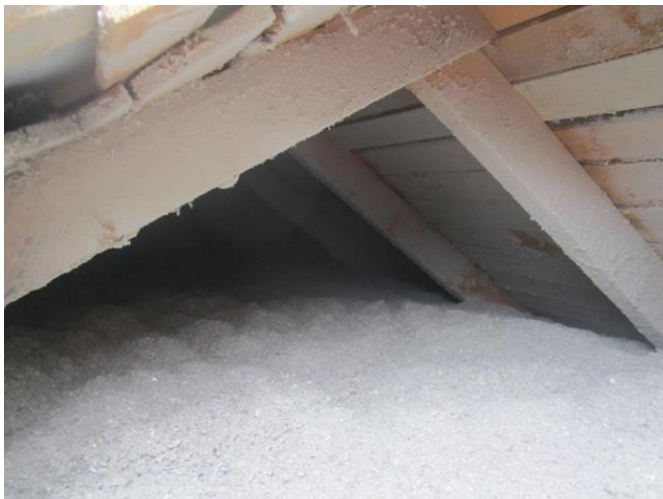
Kuva 6. Yläpohja.

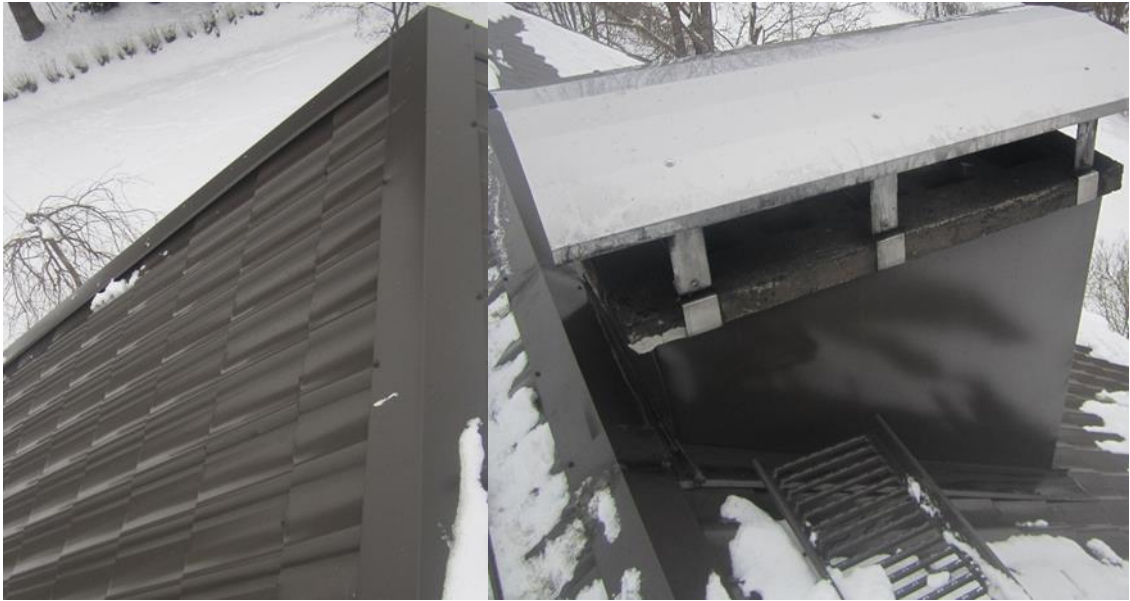
Kuva 7. Peltikate.

Kuva 8. Piipun pellitys ja hattu.

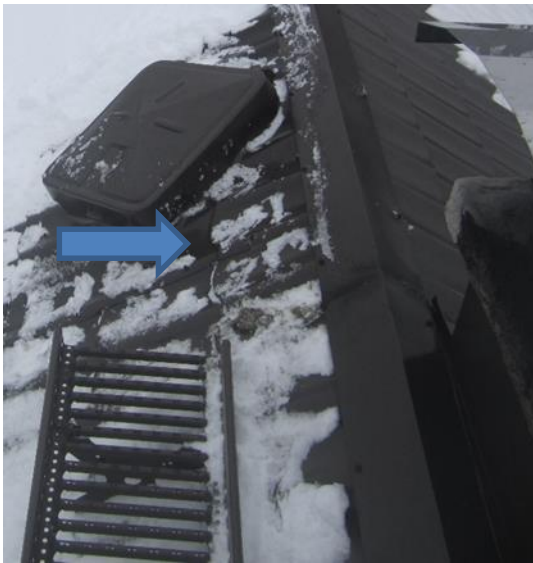
Kuva 9. Tarkastusluukku.

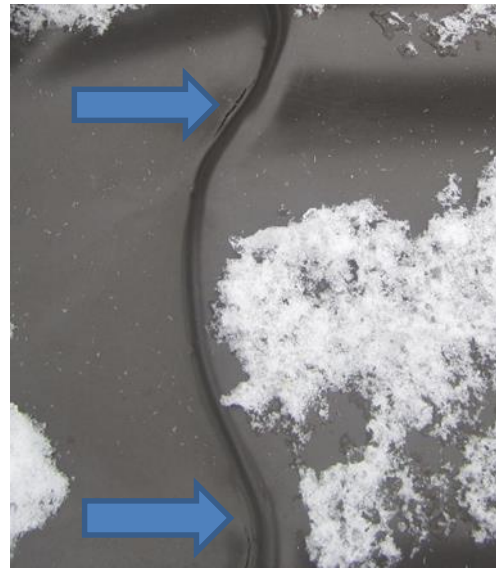
- ⇒ Kattokannattajat, aluslaudoitukset ja koolaukset olivat kuivan tuntuisia. Tarkastusluukusta katsottuna puurakenteissa ei näkynyt tummentumia tai muita viitauksia vuotoihin. (Kuva 6.)
- ⇒ Rakennuksessa on vuonna 2005 uusittu peltikatto (Kuva 7). Remontissa katon painumat on oikaistu ja asennettu nykyaikainen aluskate sekä uudet ruoteet ja pidennetty räystäitä 100mm.
- ⇒ Vesikate ja läpiviennit ovat hyväkuntoisia.
- ⇒ Vanha huopakate on jätetty jo edellisen kattoremontin yhteydessä vesikaton alle.
- ⇒ Kattoremontin yhteydessä asennettu uudet katolle johtavat tikkaat, lapetikkaat, kattosillat, piipun pellitykset sekä piipun hattu (Kuva 8).
- ⇒ Yläpohjatilaan menevä tarkastusluukku on myös uusittu (Kuva 9). Tarkastusluukun muovin pinnassa näkyi halkeamia (Kuva 10).
- ⇒ Räystäskourut ja syöksytorvet ovat hyväkuntoiset.

Kuva 10. Tarkastusluukun halkeamat.

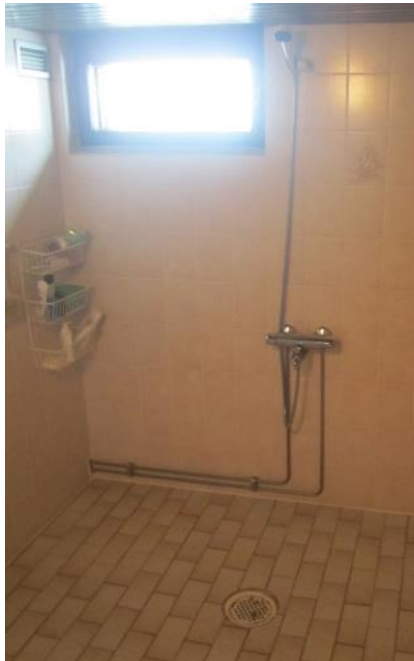
- ⇒ Lisätutkimuksista saatujen tietojen mukaan korjaussuunnitelma. *Syytä varautua 1986 tehtyjen tilojen uudistamistarpeeseen elinkaariajattelun perusteella.*
- ⇒ Pesuhuoneen lattiakaivo olisi syytä vaihtaa vesilukolliseen kaivoon. *Viemäreiden tekninen ikä on täyttynyt, joten lattiakaivon vaihto onnistuu remontin yhteydessä.*
- ⇒ Saunan paneeliseiniä purku, taustojen ilmanvaihdon, eristeiden ja alumiinipaperin kunnan tarkastus/purku, uusien rakenteiden teko ohjeistuksen mukaan. *Perusmuurin sisäpuolinen eristys on riskirakenne. Maanvastaisen seinän sisäpuolinen eristys estää seinän kuivumisen sisäänpäin. Perusmuurin ja eristeen väliin syntyy mikrobikasvustolle otollinen ympäristö ja siitä saattaa aiheutua sisäilmaongelmia.*

Kuva 11. Pesuhuone.

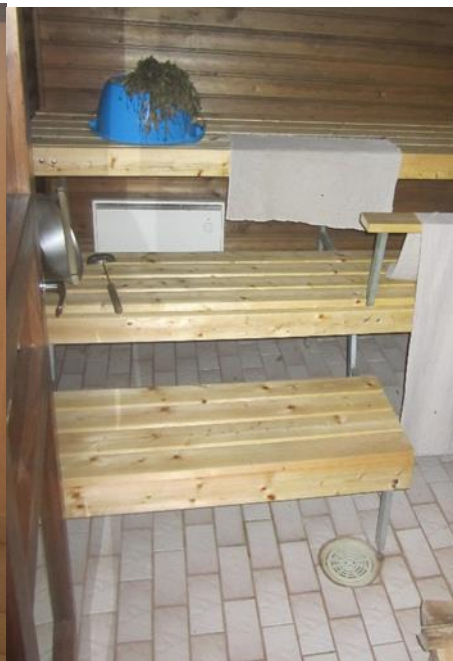
Kuva 12. Sauna.

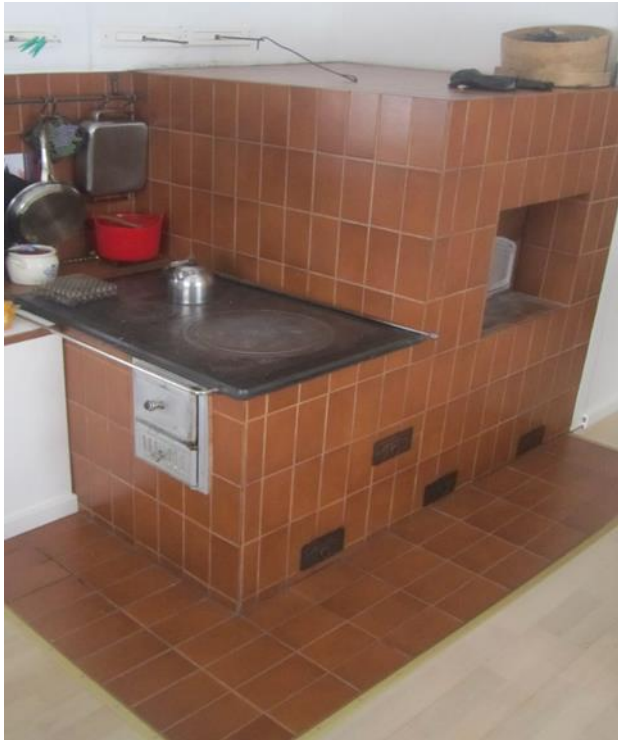
- ⇒ Rakennuksessa on kuusi tulisijaa, jotka yläkerran tulisijaa lukuun ottamatta ovat kaikki jatkuvassa käytössä. Nuohoukset on suoritettu säännöllisesti kerran vuodessa.
- ⇒ Kellarin saunassa on puukiuas. Saunassa riittävät turvaetäisyydet kiukaasta lauteisiin ja seiniin.
- ⇒ 1 kerroksessa keittiössä olevien hellan ja leivinuunin edustalla oleva laatoitettu palosuojaus on riittävä (Kuva 13). Saumasaineet lähteneet osittain laatta saumoista. Leivinuunin päällä hormin pinnoitteessa näkyy halkeama.
- ⇒ 1 kerroksen ruokailuhuoneen ja olohuoneen pystyuunit hyväkuntoisia. Molempien edustalla oleva palosuojaus on riittävä (Kuvat 14 ja 15).

Kuva 13. Hellä ja leivinuuni.

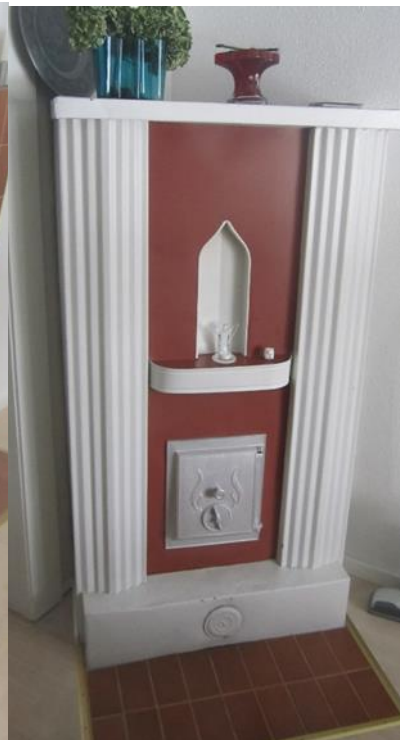
Kuva 14. Ruokailuhuoneen pystyuuni.

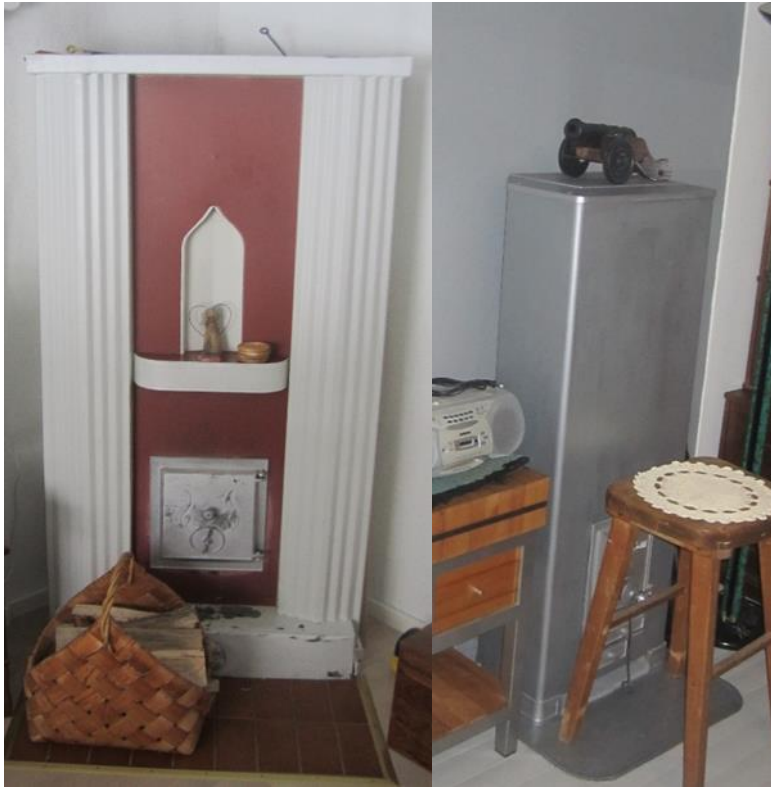
- ⇒ Hellan sivulla on peltinen puulaatikko jonka pinnassa puinen taso. Taso on lähes kiinni hellan kannessa noin 30cm matkalla.
- ⇒ Yläkerrassa on pystyuuni. Uunin suuaukon edustalla on asianmukainen lattian suojapelti. Uunissa ei havaintoja vaurioista tai puutteista.
- ⇒ Hormien kunnosta ei ole tullut huomautuksia nuohoajalta.

Kuva 16. Olohuoneen pystyuuni. Kuva 17. Yläkerran pystyuuni.

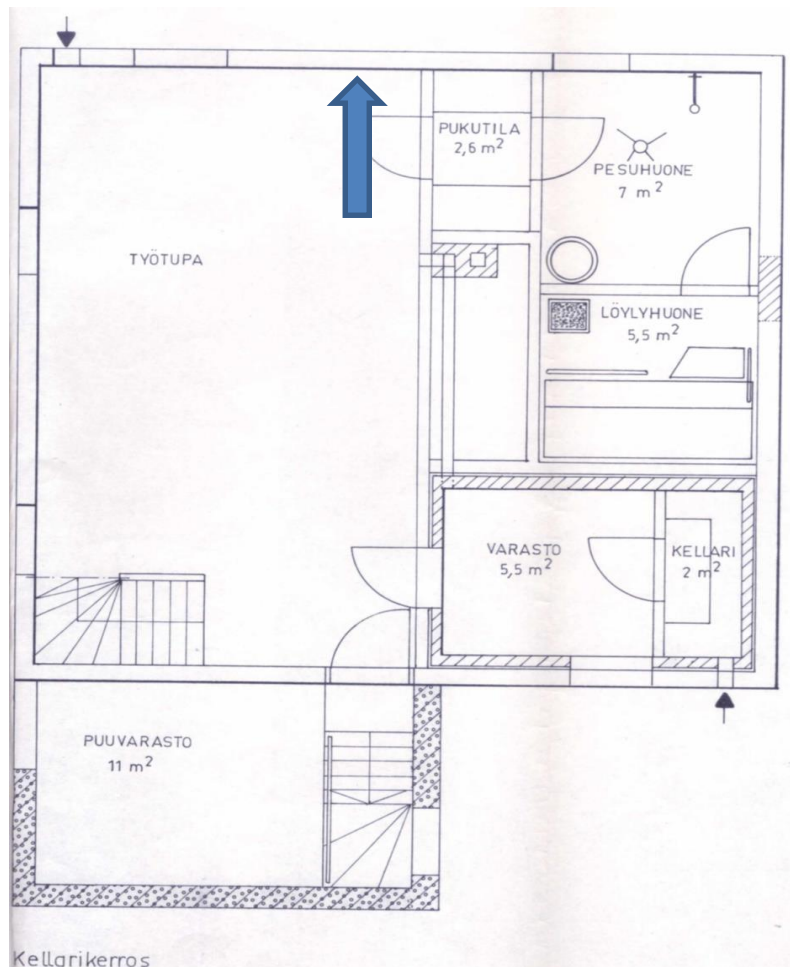
Mittauskohta merkattu nuolella.

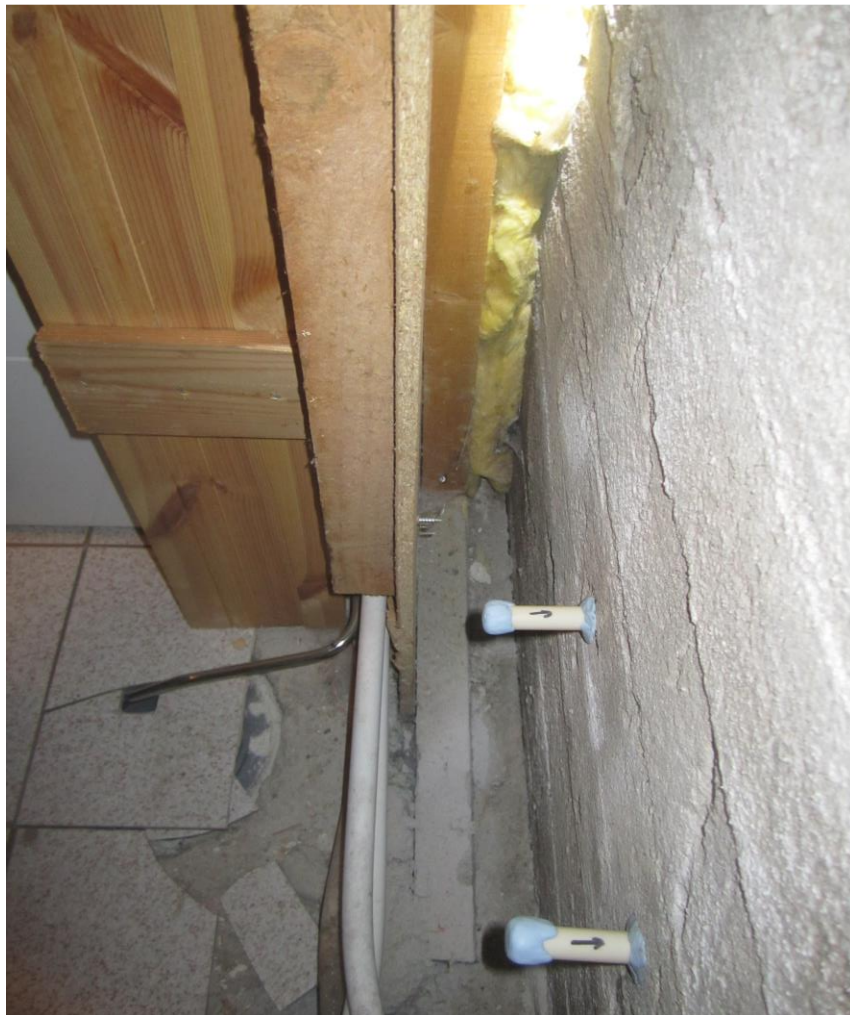
Mittausreiät ja perusmuurin sisäpuolinen eriste.

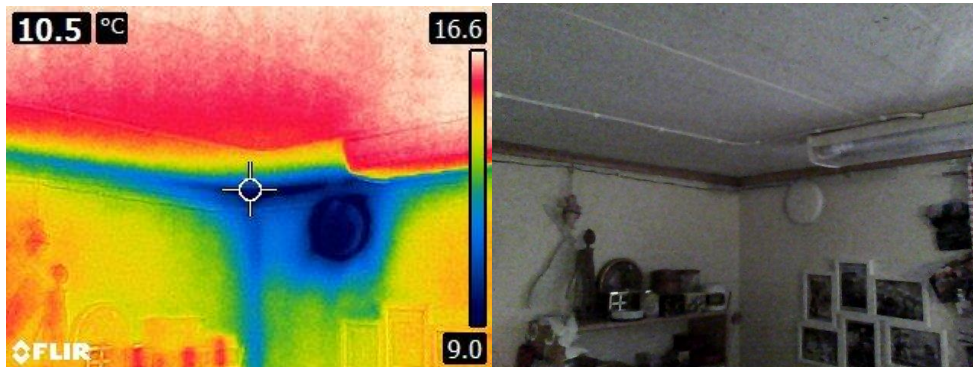
Lämpökuva 1.

Kellari, työtuvan ulkoseinän nurkka, yläkulma

Mittauspiste 1	10,5°C
Mittausalue min	9°C
Mittausalue max	16,6°C

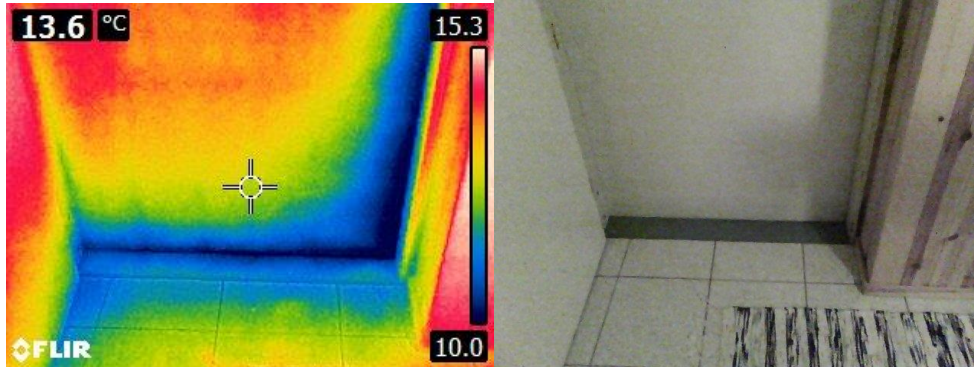
Lämpökuva 2.

Kellari, puukellarin oven alareuna

Mittauspiste 1	13,6°C
Mittausalue min	10,0°C
Mittausalue max	15,3°C

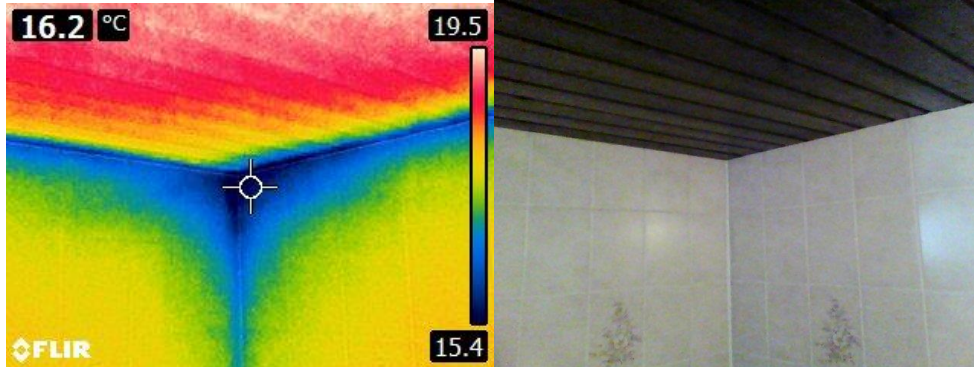
Lämpökuva 3.

Kellari, pesuhuoneen ulkoseinän nurkka, yläkulma

Mittauspiste 1	16,2°C
Mittausalue min	15,4°C
Mittausalue max	19,5°C

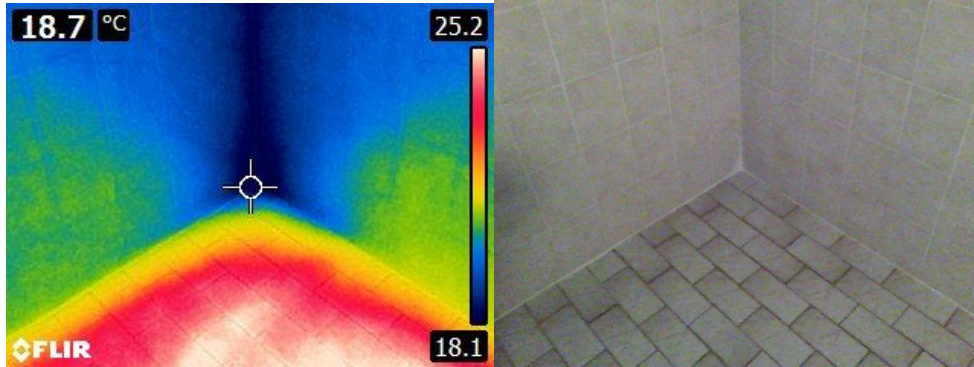
Lämpökuva 4.

Kellari, pesuhuoneen ulkoseinän nurkka, alakulma

Mittauspiste 1	18,7°C
Mittausalue min	18,1°C
Mittausalue max	25,2°C

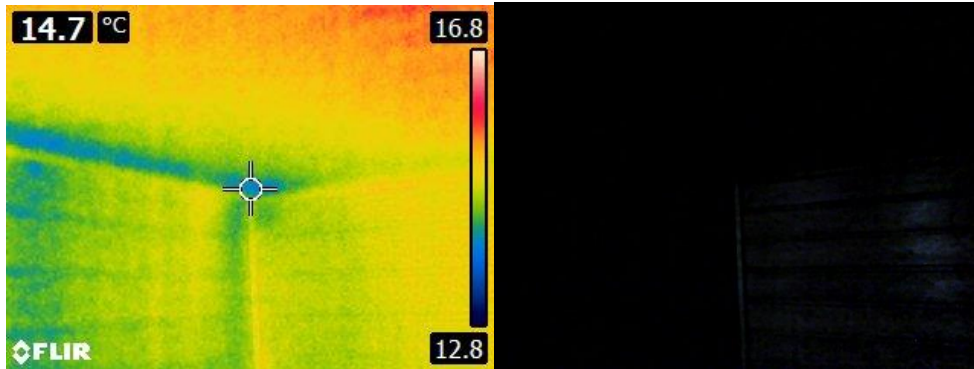
Lämpökuva 5.

Kellari, saunan takanurkka ulkoseinällä, yläkulma

Mittauspiste 1	14,7°C
Mittausalue min	12,8°C
Mittausalue max	16,8°C

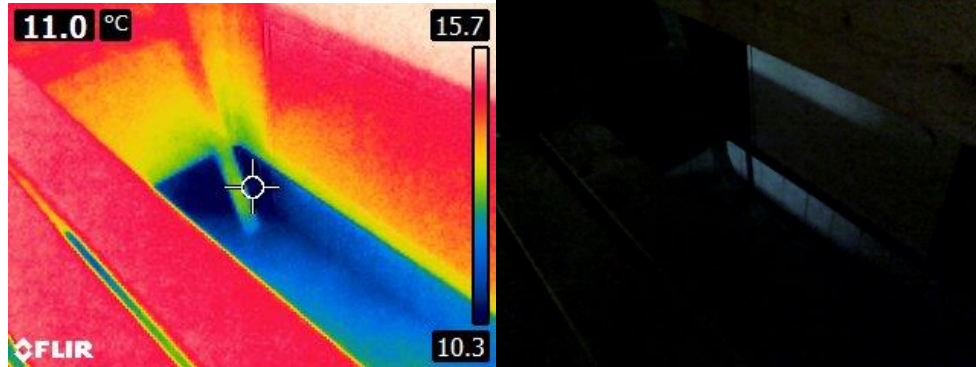
Lämpökuva 6.

Kellari, saunan takanurkka ulkoseinällä, alakulma

Mittauspiste 1	11,0°C
Mittausalue min	10,3°C
Mittausalue max	15,7°C

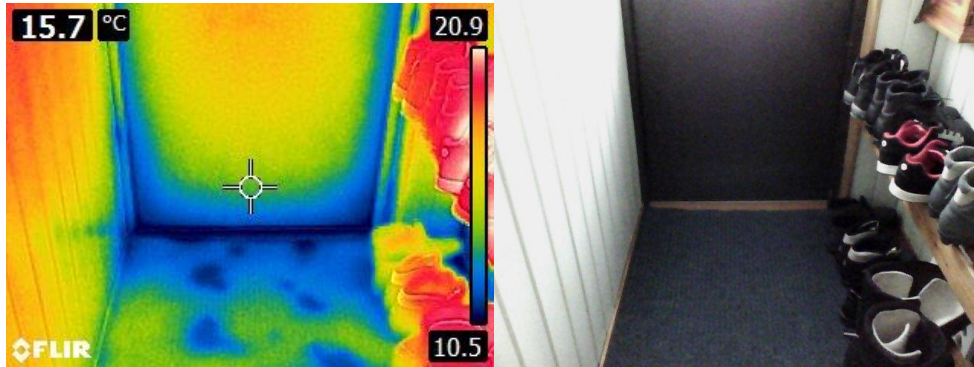
Lämpökuva 7.

1 krs. Ulko-oven alareuna

Mittauspiste 1	15,7°C
Mittausalue min	10,5°C
Mittausalue max	20,9°C

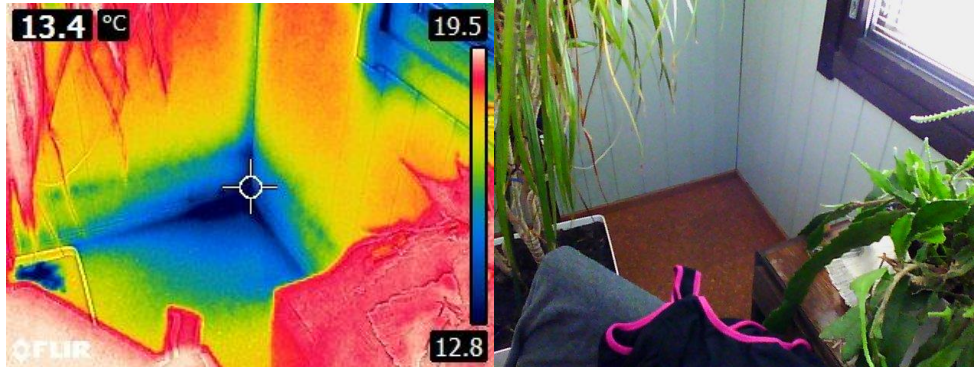
Lämpökuva 8.

1 krs. Kuistin ulkoseinän nurkka, alakulma

Mittauspiste 1	13,4°C
Mittausalue min	12,8°C
Mittausalue max	19,5°C

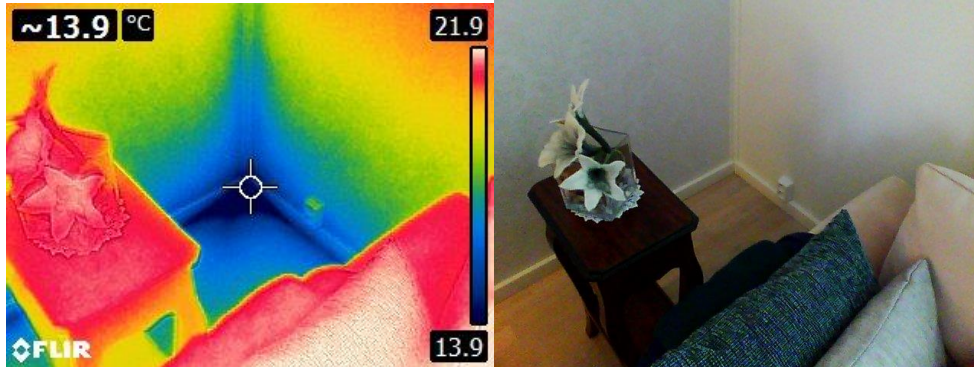
Lämpökuva 9.

1 krs. Olohuoneen ulkoseinän nurkka, alakulma

Mittauspiste 1	13,9°C
Mittausalue min	13,9°C
Mittausalue max	21,9°C

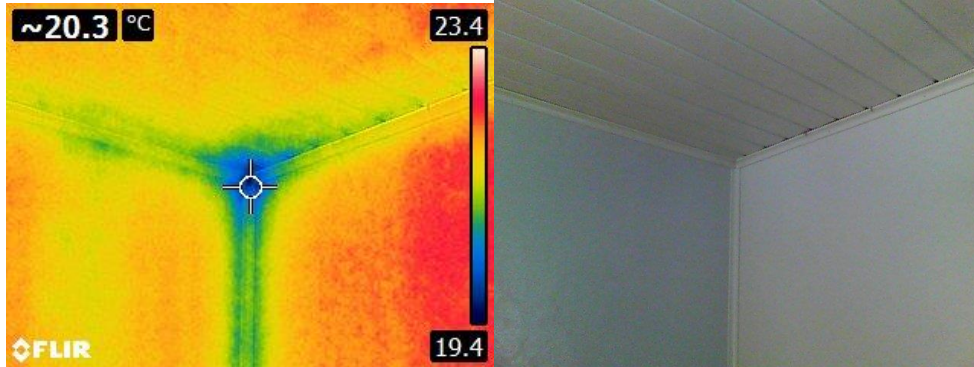
Lämpökuva 10.

1 krs. Olohuoneen ulkoseinän nurkka, yläkulma

Mittauspiste 1	20,3°C
Mittausalue min	19,4°C
Mittausalue max	23,4°C

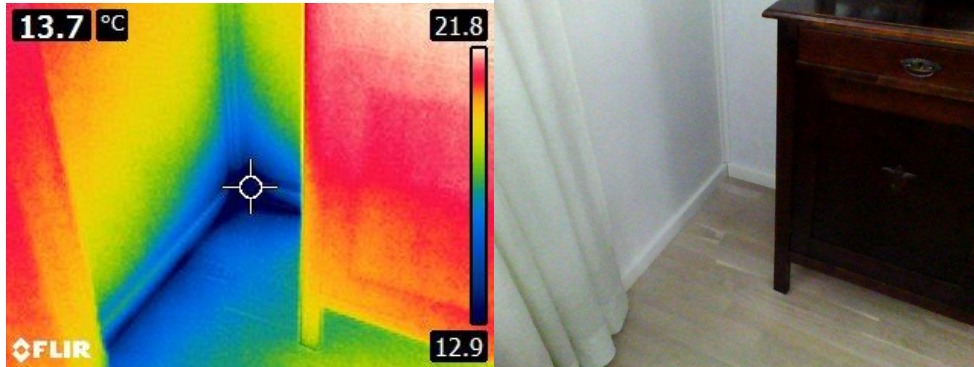
Lämpökuva 11.

1 krs. Ruokailuhuoneen ulkoseinän nurkka, alakulma

Mittauspiste 1	13,7°C
Mittausalue min	12,9°C
Mittausalue max	21,8°C

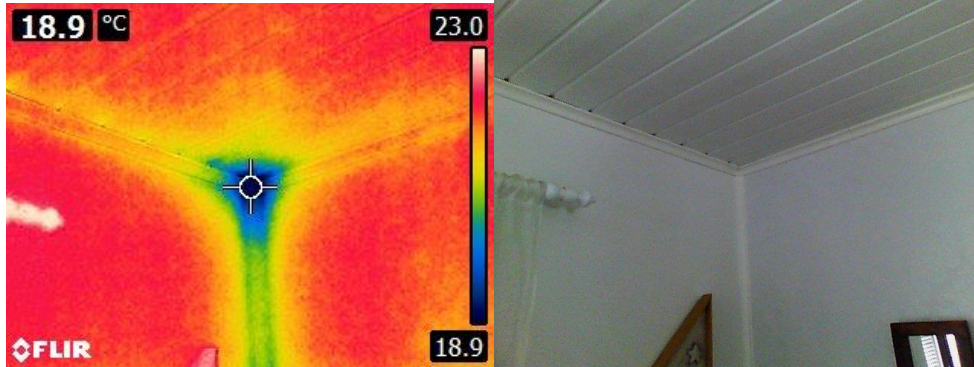
Lämpökuva 12.

1 krs. Ruokailuhuoneen ulkoseinän nurkka, yläkulma

Mittauspiste 1	18,9°C
Mittausalue min	18,9°C
Mittausalue max	23,0°C

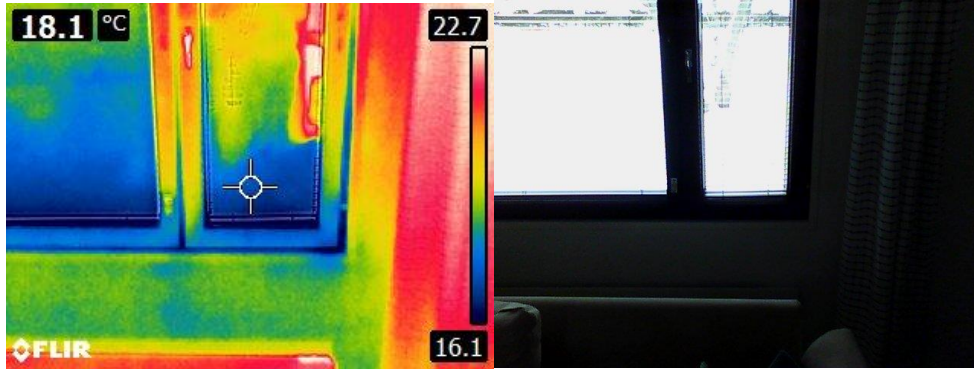
Lämpökuva 13.

1 krs. Ruokailuhuoneen ikkuna, alareuna

Mittauspiste 1	18,1°C
Mittausalue min	16,1°C
Mittausalue max	22,7°C

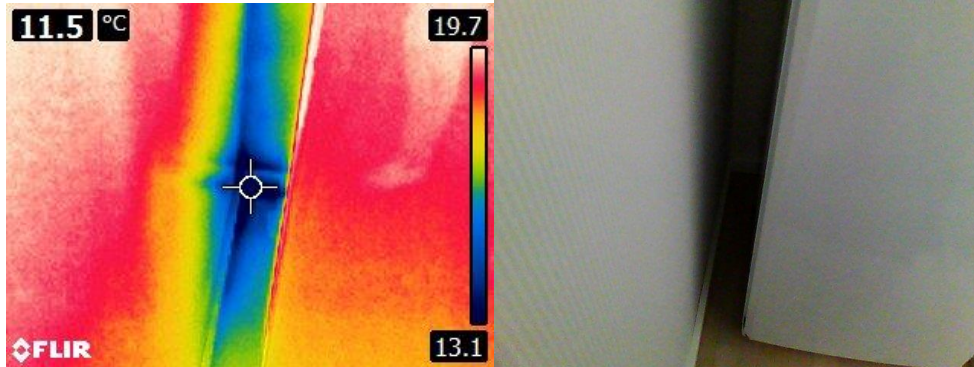
Lämpökuva 14.

1 krs. Keittiön ulkoseinän nurkka, alakulma

Mittauspiste 1	11,5°C
Mittausalue min	13,1°C
Mittausalue max	19,7°C

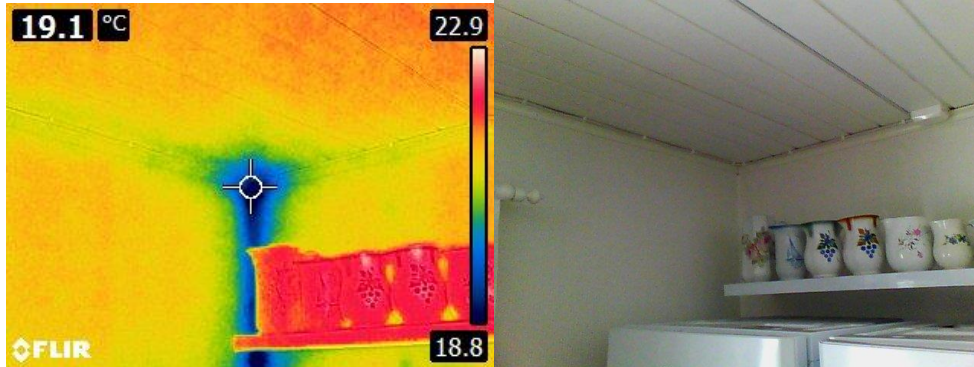
Lämpökuvau 15.

1 krs. Keittiön ulkoseinän nurkka, yläkulma.

Mittauspiste 1	19,1°C
Mittausalue min	18,8°C
Mittausalue max	22,9°C

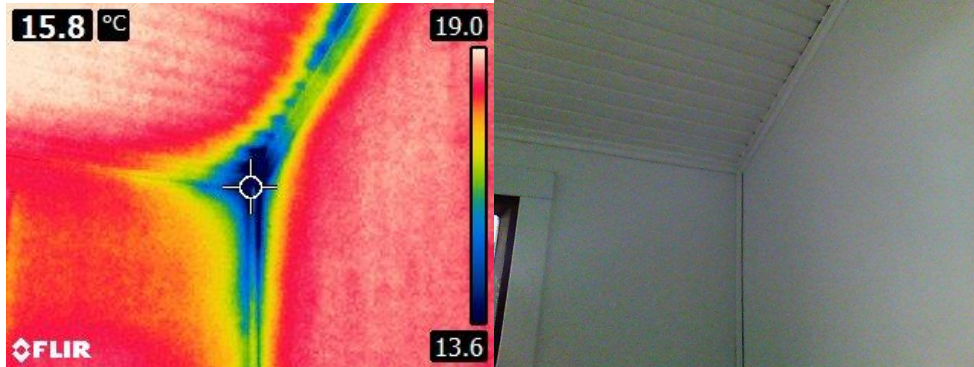
Lämpökuva 16.

Yläkerran porraskäytävän ulkonurkka

Mittauspiste 1	15,8°C
Mittausalue min	13,6°C
Mittausalue max	19,0°C

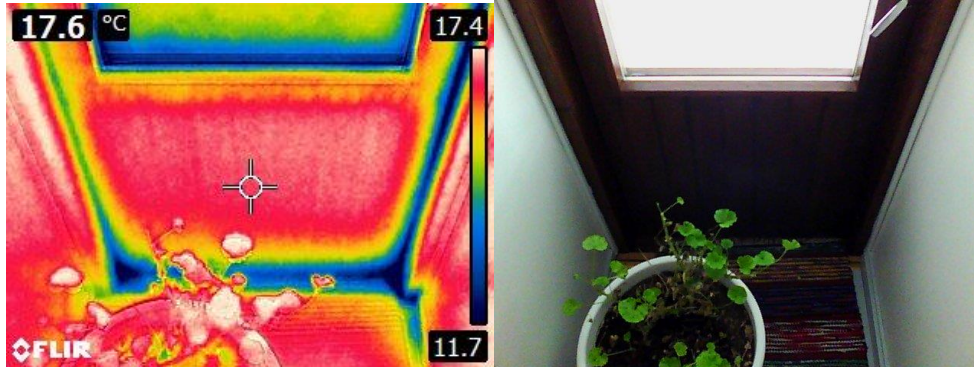
Lämpökuvau 17.

Parvekkeen ovi, alareuna

Mittauspiste 1	17,6°C
Mittausalue min	11,7°C
Mittausalue max	17,4°C

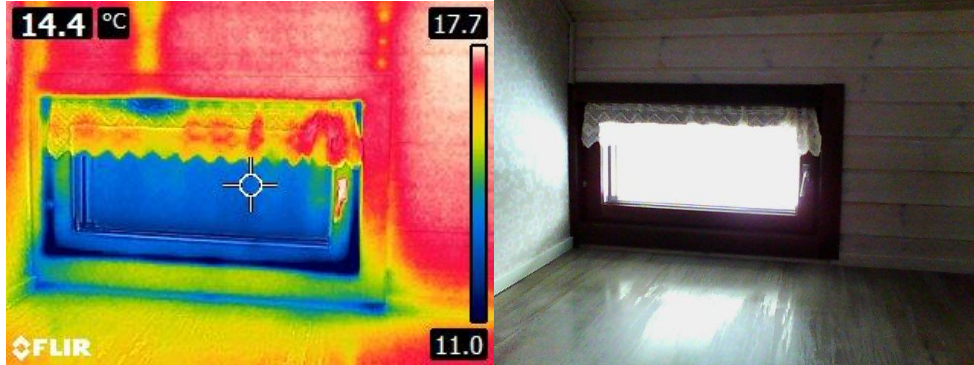
Lämpökuva 18.

Ullakon 1 huoneen alko-ovin ikkuna.

Mittauspiste 1	14,4°C
Mittausalue min	11,0°C
Mittausalue max	17,7°C

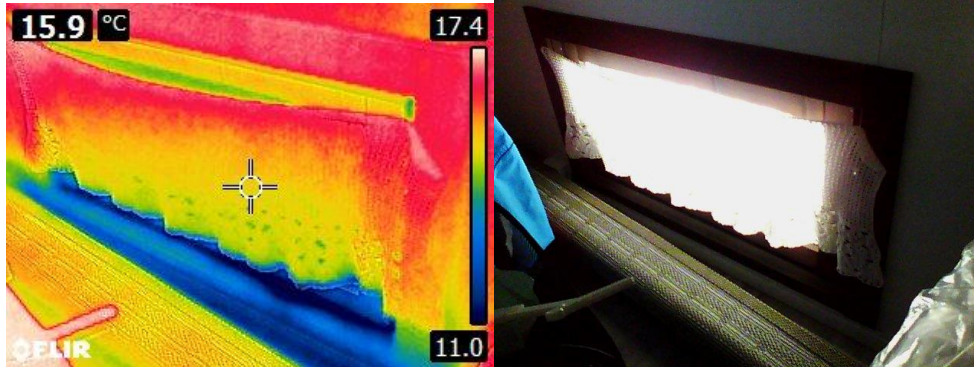
Lämpökuva 19.

Ullakon 2 huoneen alko-ovin ikkuna.

Mittauspiste 1	15,9°C
Mittausalue min	11,0°C
Mittausalue max	17,4°C
