Rakennustekniikka

Kiinteistöhoito, korjaus ja restaurointi

2016

AS.OY KIVILINNANKATU 8:N KUNTOARVIO JA KORJAUSSUUNNITELMA

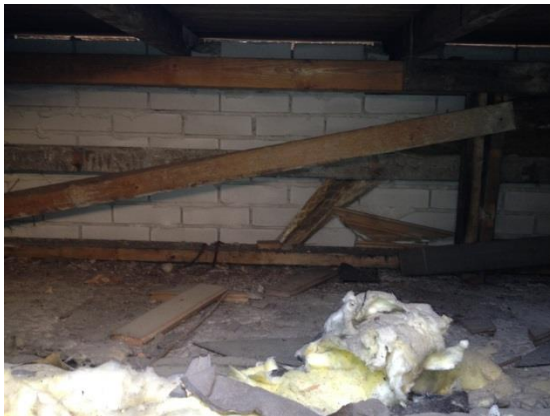
Kuva 2. Ylösnosto.

Rakennusten ylösnostot (kuva 2) ovat ikäänsä nähden hyvässä kunnossa, eikä niistä aiheudu minkäänlaisia toimenpiteitä ennen kuin katto remontti tulee ajankohtaiseksi.

Yläpohja ja ylösnostot eivät tällä hetkellä vaadi kiireellisiä toimenpiteitä, mutta kattoremontin yhteydessä yläpohjaa voidaan tarvittaessa esimerkiksi lisäeristää. Ylösnostoihin liittyvät työt selviävät myöhemmässä vaiheessa, kun päätökset siitä, miten katto korjataan, selviävät. Mikäli kattorakenteisiin kohdistuu muutostöitä, on päivänselvää, että ylösnostotkin muuttuvat samalla kattorakenteita vastaaviksi.

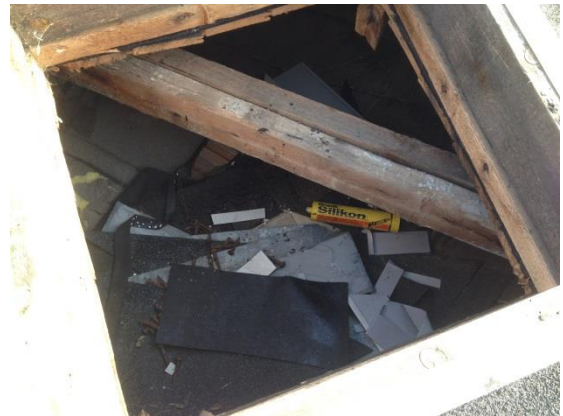
Kuva 3. Yläpohja.

Rakennusten yläpohjat (kuva 3) ovat silmämääräisen tarkastelun perusteella hyväkuntoisia. Huomautettavaa on ainoastaan siitä, että rakennusjätteitä ynnä muita roskia ei ole poistettu rakentamisen tai korjaustyön yhteydessä. Rakennusjätteet lisäävät palokuormaa ja voivat hankaloittaa kulkua yläpohjassa mahdollisten korjaustöiden tai tarkempien kuntotutkimusten aikana. Jätteiden takia ylimääräistä kosteutta saattaa varastoitua yläpohjaan pidemmäksi aikaa kuin tilanteessa, jossa ne olisi poistettu.

Yläpohjat tulee siivota vanhoista rakennus- ja huoltojätteistä, jotta ylimääräistä kosteutta ei pääse kerääntymään katto- ja yläpohjarakenteisiin. Siivous edesauttaa myös yläpohjassa liikkumista, sillä rakennusjätteet saattavat haitata kulkua.

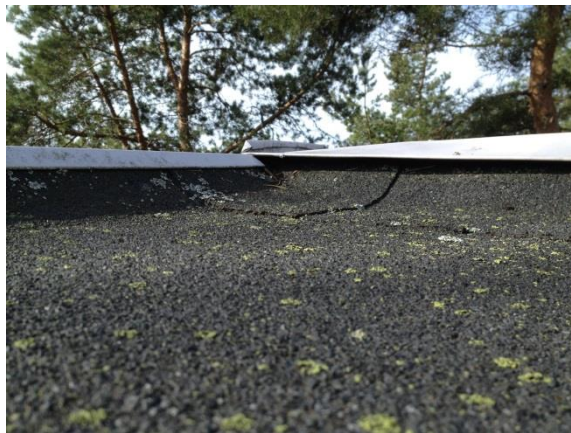
Kuva 4. Vesikaton kulman reunapelti.

Vaikka suurin osa reunapelleistä on asennettu hyvin, niin ongelmiakin esiintyy. Esimerkiksi B-rakennuksen vesikaton kulmassa oleva reunapelti (kuva 4) ”repsoittaa”, mikä mahdollistaa vedelle pääsyn sen välistä sisään.

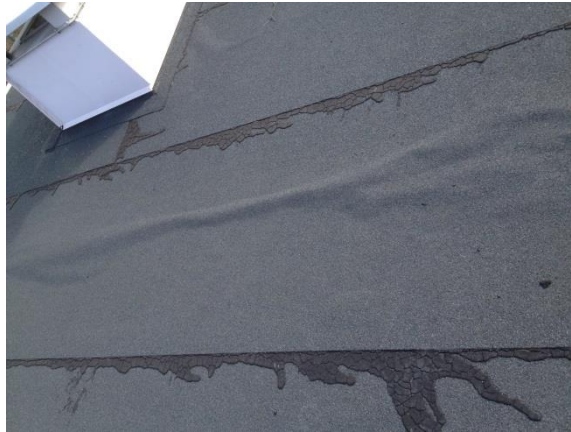
Kuva 5. Bitumikermiin on muodostunut ilmakuplia.

Useat kiinnityssaumat ovat vaurioituneet ja bitukermin sisään on päässyt syntymään ilmakuplia (kuva 5) moneenkin kohtaan. Ilmakuplat ovat todennäköisesti syntyneet veden päästyä vaurioituneen kiinnityssauman läpi kertymään bitukermin alle, minkä jälkeen pakkanen on jäädyttänyt veden. Tämä taas on johtanut siihen, että bitumikermi on venynyt niistä kohdista ja täten muodostanut ilmakuplia. Vaarana on, että vesi pääsee kosketuksiin katon rakenteiden kanssa ja valuu sieltä alemmas yläpohjaan asti aiheuttaen kosteusvaurioita.

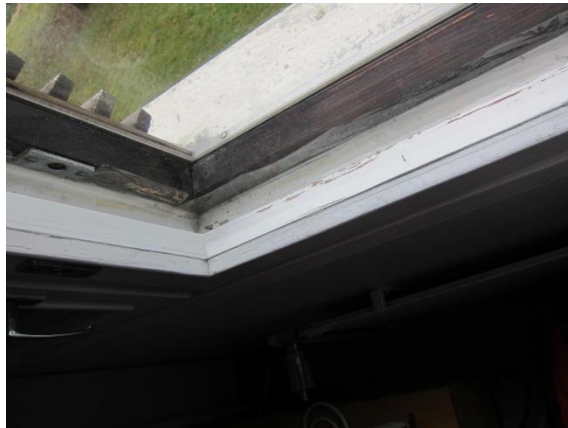
Kuva 6. Asukas on yrittänyt tiivistää ikkunaa teipillä.

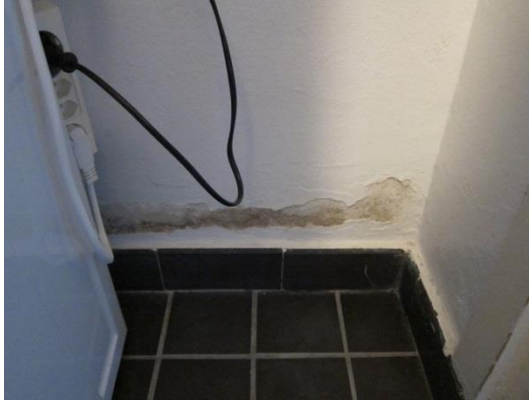
Osassa kylpyhuoneissa (kuva 7) sekä yhden asunnon vaatehuoneessa patterin vieressä (kuva 8) on havaittavissa kosteusongelman merkkejä, mutta pintakosteusmittarilla saadut tulokset osoittavat, että vauriot olivat mittaushetkellä kuivia. Vauriot eivät ole vakavia eivätkä aiheuta kiireellisiä toimenpiteitä. Vauriot ovat korjattavissa perusteellisella huoltomaalauksella.

Kuva 7. Kylpyhuoneen kosteusvaurio. Kuva 8. Vaatehuoneen kosteusvaurio.

Huoneistoissa havaitut kosteusongelmat eivät ole vakavia eivätkä täten aiheuta kiireellisiä toimenpiteitä. Ongelmat ovat lähinnä esteettisiä, ja niistä pääsee eroon huoltomaalauksella.

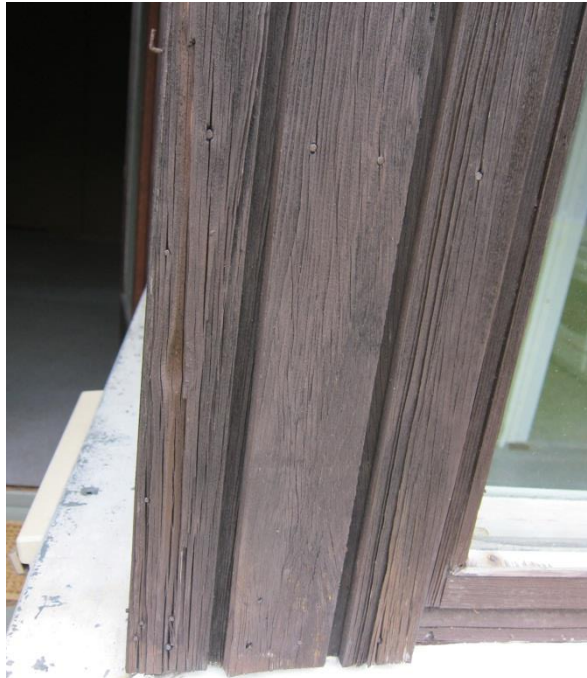
Ikkunan ja parvekkeen välisessä lautaverhoilussa auringonpaineen ja kosteusrasituksen aiheuttamia jälkiä.

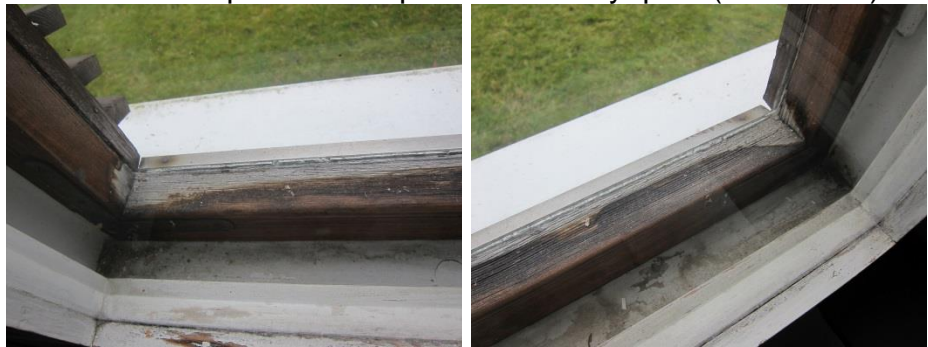
Ikkunan alasisäpökan maalipinta on hilseillyt pois (Asunto A2)

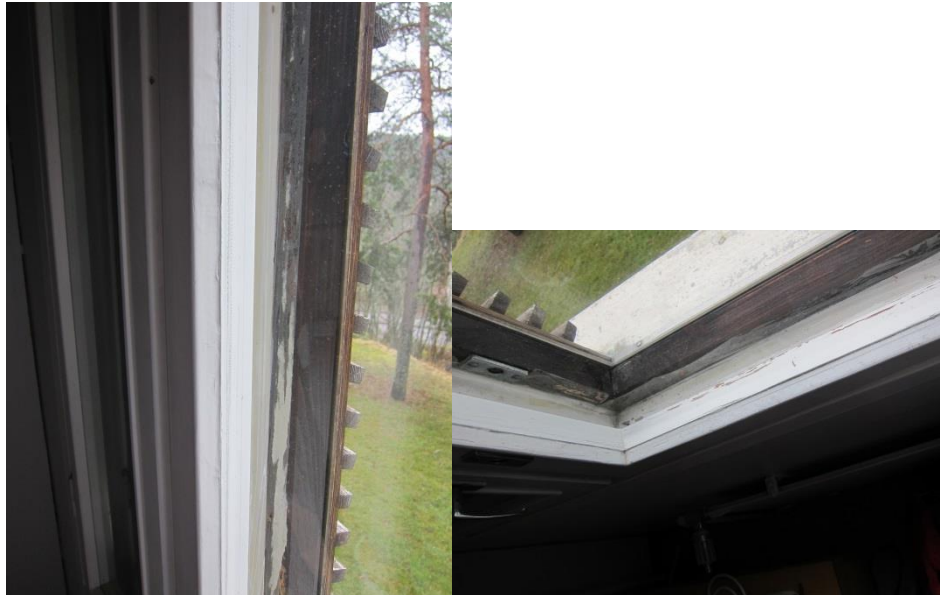
Sisäpuolen ikkunan pokista hilseillyt maali irti ja sitä on yritetty "korjata" teipillä (Asunto B1)

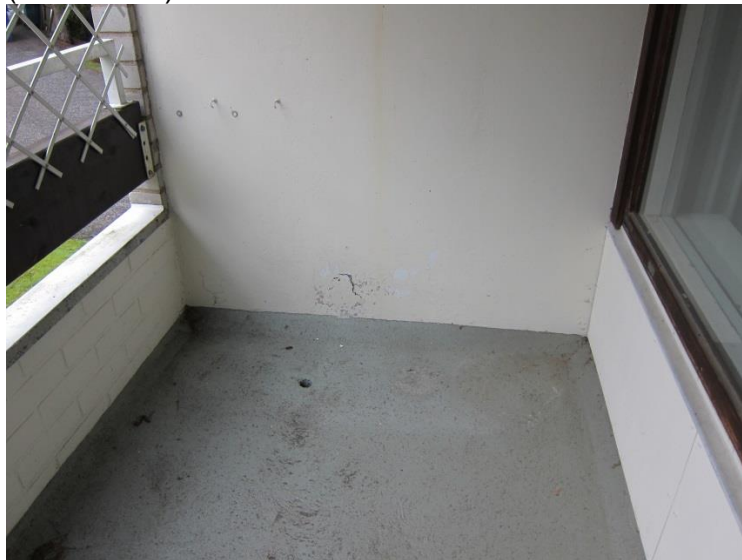
Parvekkeen betoniseinä lohkeilee ja maalipinta hilseilee irti. (Asunto A2)

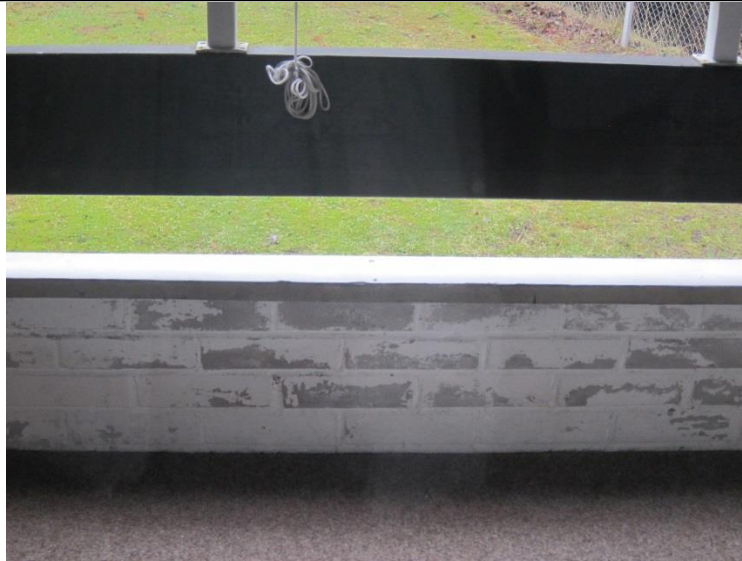
Parvekkeen kaideseinämässä maali hilseilee pahasti. (Asunto D6)

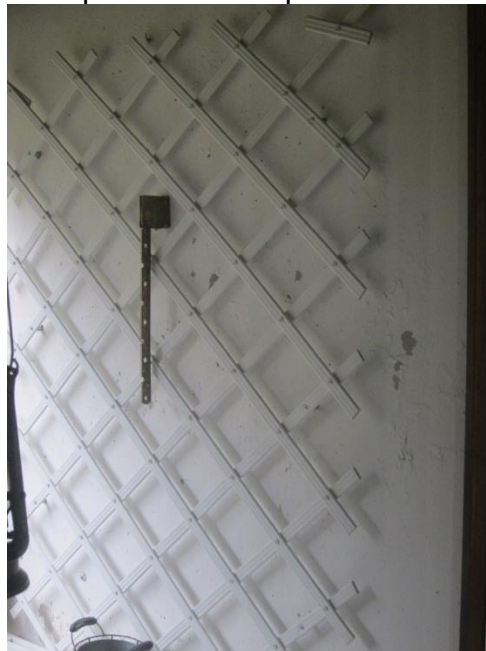
Maalipinta hilseilee parvekkeen betoniseinästä. (Asunto D6)

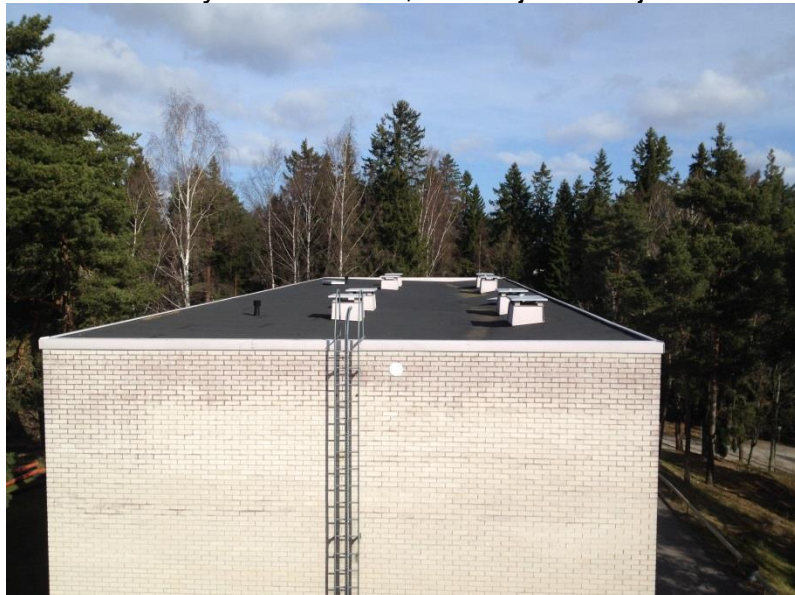
Kauempaa, B-talon katolta, tarkasteltaessa vesikatto näytti suhteellisen hyväkuntoiselta, vrt. C- ja D-talojen vesikatot.

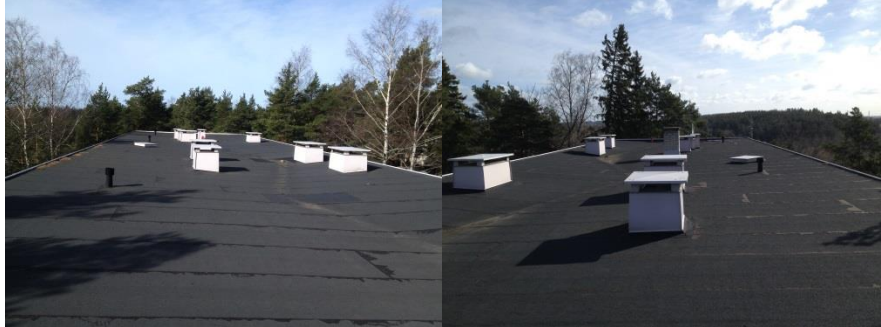
Yleisnäkymä, selvästi huonokuntoisin katto näistä 4:stä.

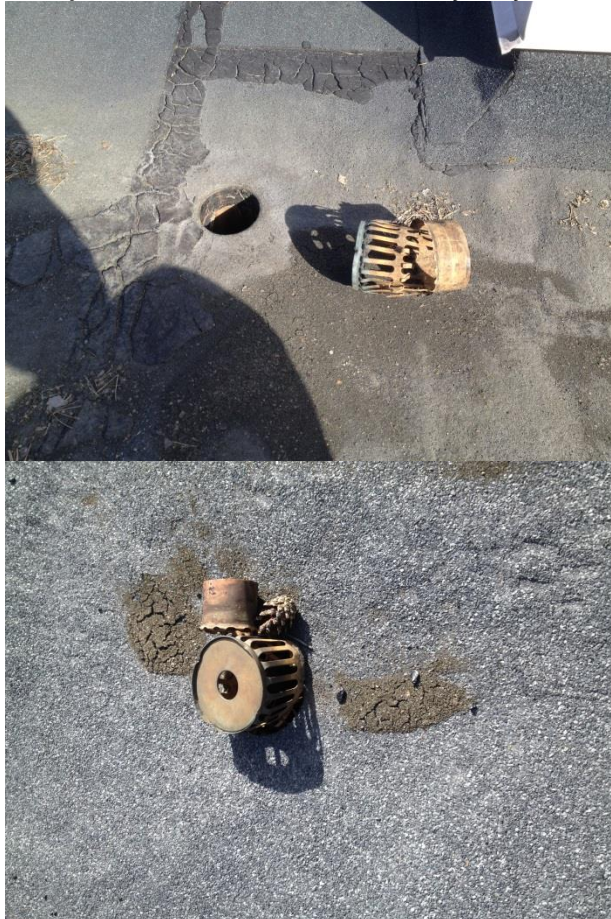
Kattokaivot rikki, vaihdettava uusiin ja puhdistettava tasaisin väliajoin tehtävien tarkastusten yhteydessä.

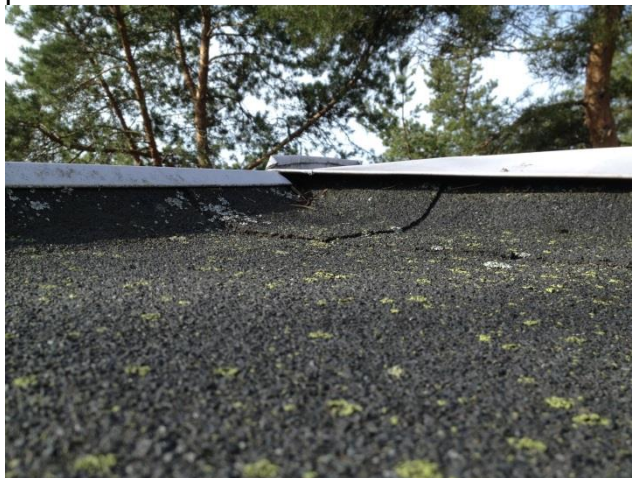
Kulma reunapelti huonosti laitettu, ”repsottaa” niin että vesi voi päästä välistä sisään.

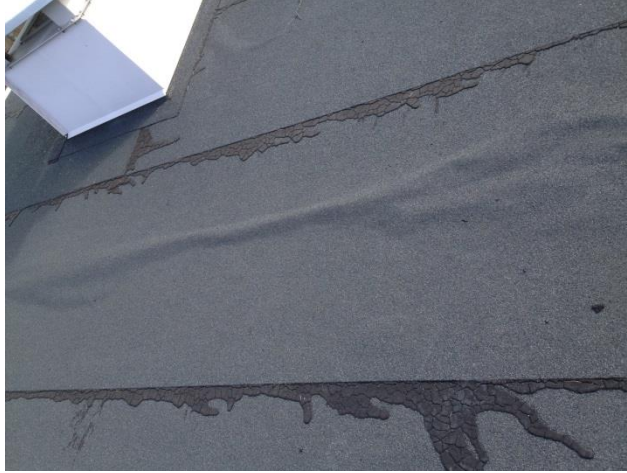
Bitumikermin sisään päässyt muodostumaan ilmapusseja.

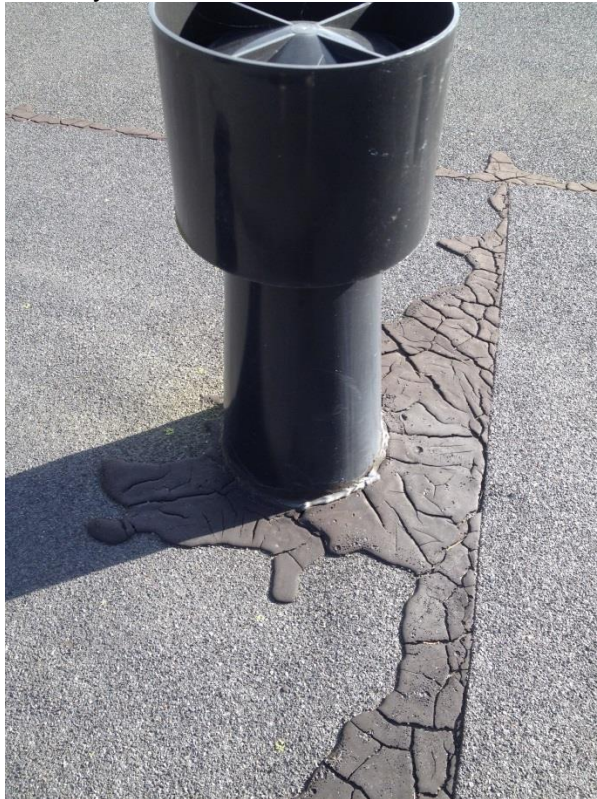
Kiinnityssaumat vaurioituneet.

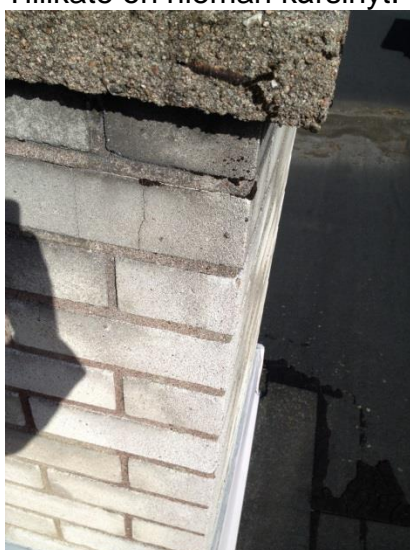
Tiilikate on hieman kärsinyt.

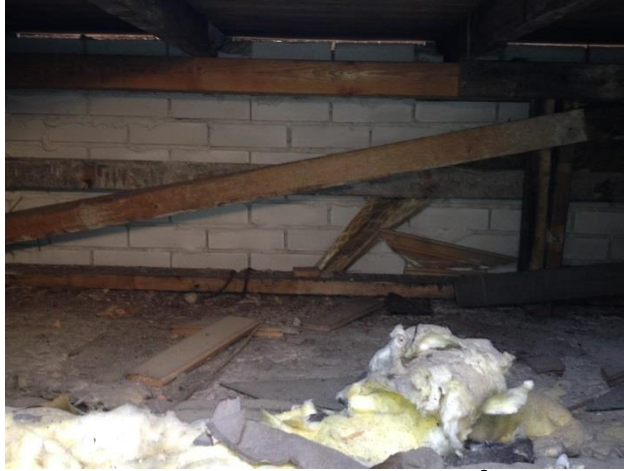
Ylösnotot hyväkuntoiset, mutta turhat roskat poistettava.

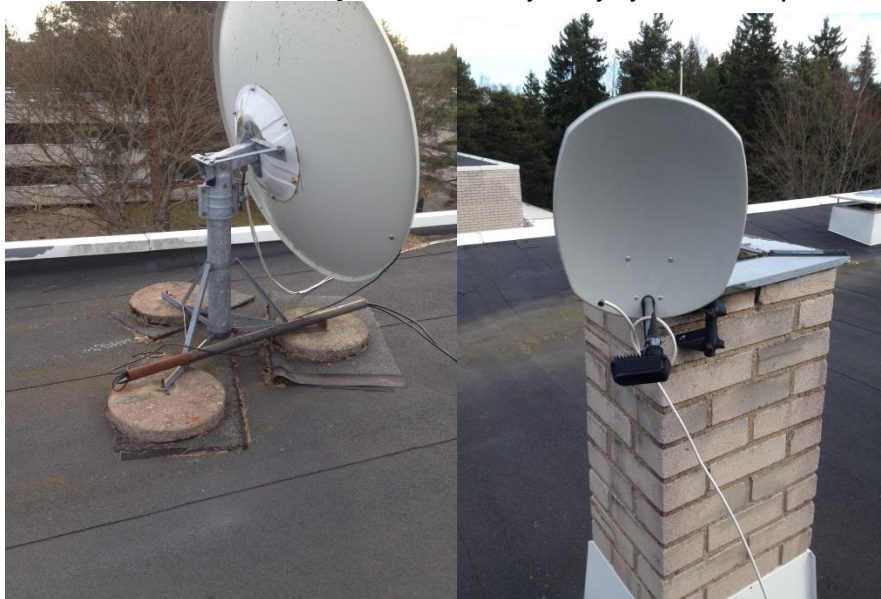
Antenneissa roikkuu käyttämättömiä johtoja jotka voisi poistaa.

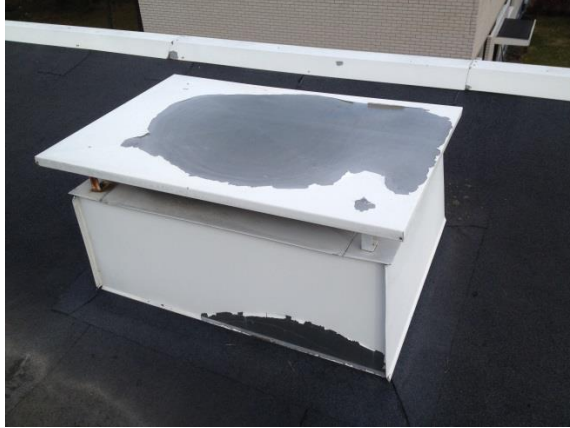
Maalipinta on alkanut hilseillä pois.

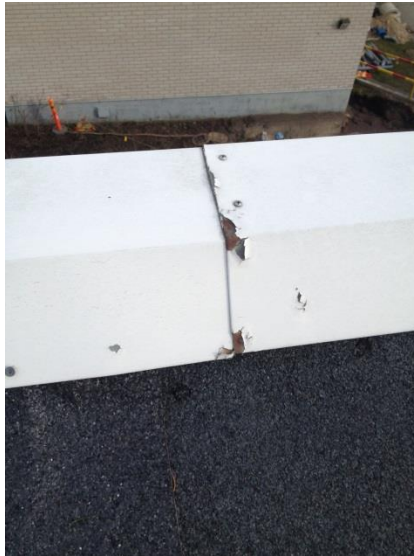
Katon reunapellin maalipinta hilseilee altistaen pellin mahdolliselle ruostumiselle.

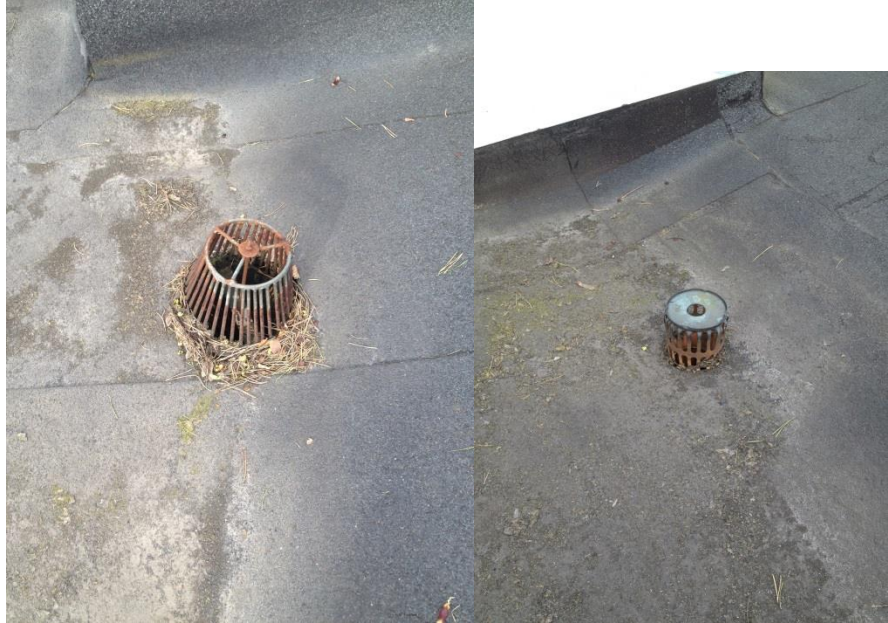
Kattokaivot hieman huonossa kunnossa, ja niiden ympäristöt on puhdistettava säännöllisin väliajoin, jotta ne eivät pääsisi tukkeutumaan.

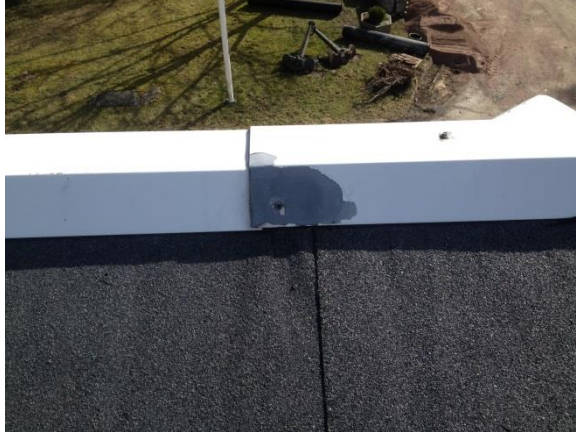
Reunapellin maalipinta hilseilee.

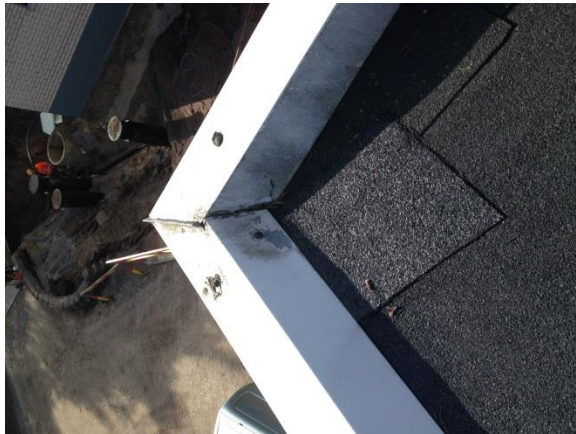
Erytisesti naulojen kohdilta maalipinta hilseilee pois, jonka seurauksena naulat ruostuvat joka saattaa aiheuttaa kiinnityksen heikkenemistä.

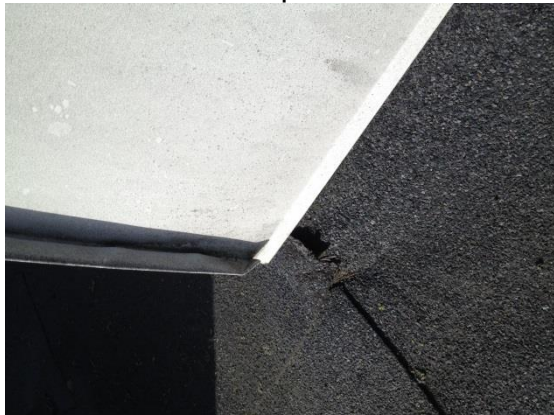
Bitumikermikate "repsottaa" hieman.

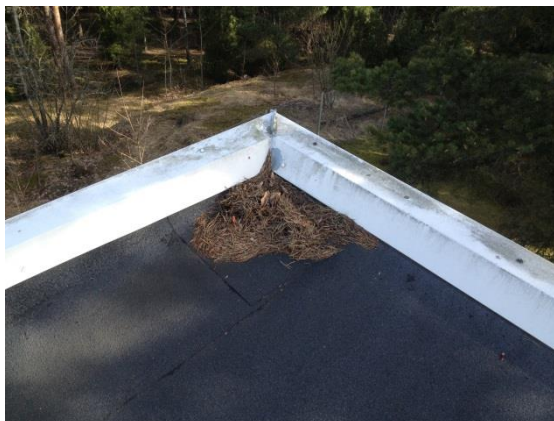
Katolle, erityisesti kulmiin, kertyy havunneulasia yms. jotka olisi hyvä poistaa tasaisin väliajoin tehtävien tarkastusten yhteydessä.

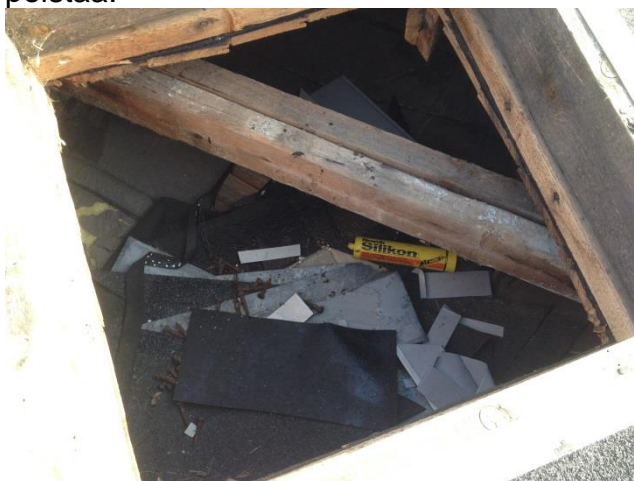
Ylösnotot hyväkuntoisia, mutta turhat roskat ja tavarat tulee poistaa.

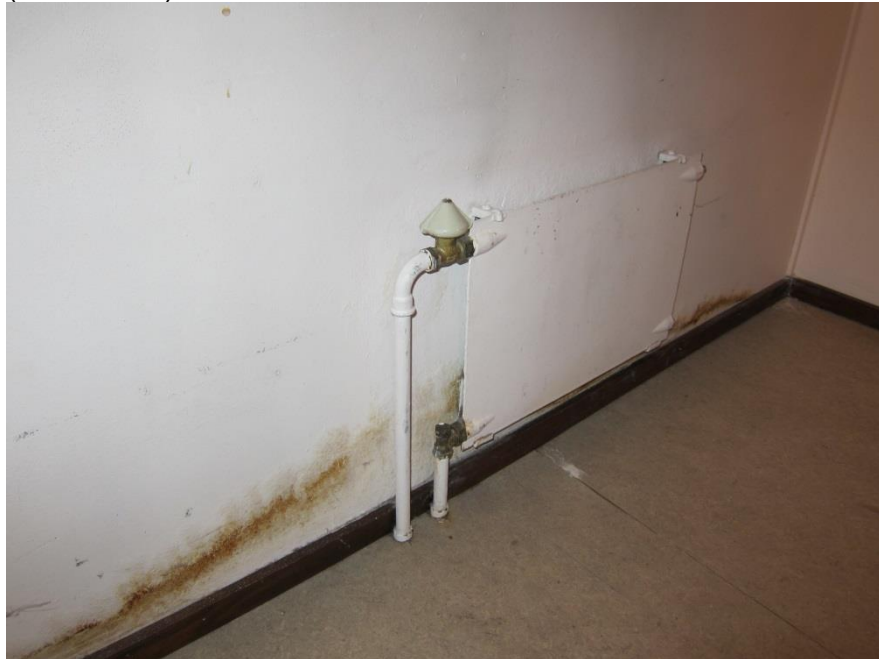
Vaatehuoneen patterin seinälle ilmennyt kosteusvaurio.
(Asunto A2)

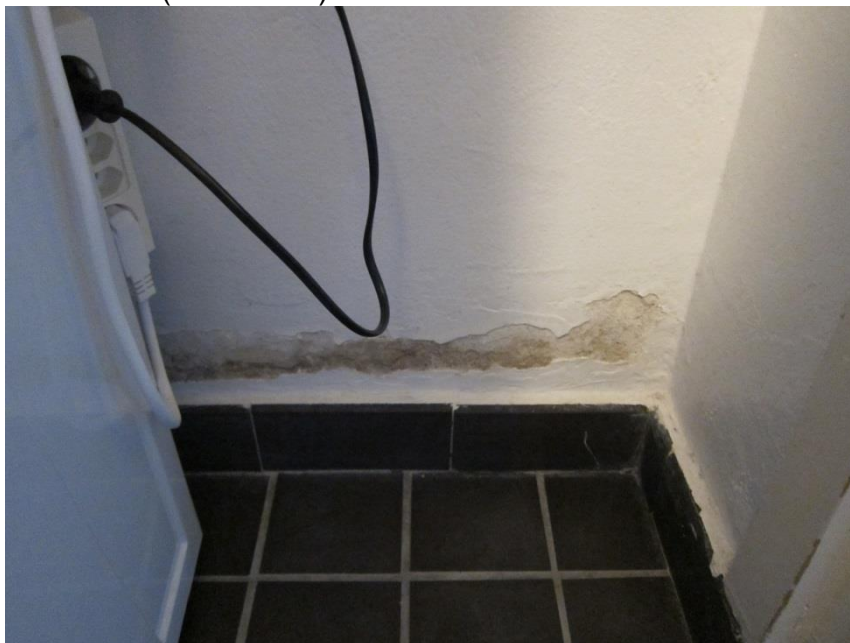
Kylpyhuoneen seinän alareunasta on maali hilseillyt pois kosteusvaurion takia. Pintakosteusmittarin antamat arvot olivat kuitenkin kunnossa. (Asunto B1)

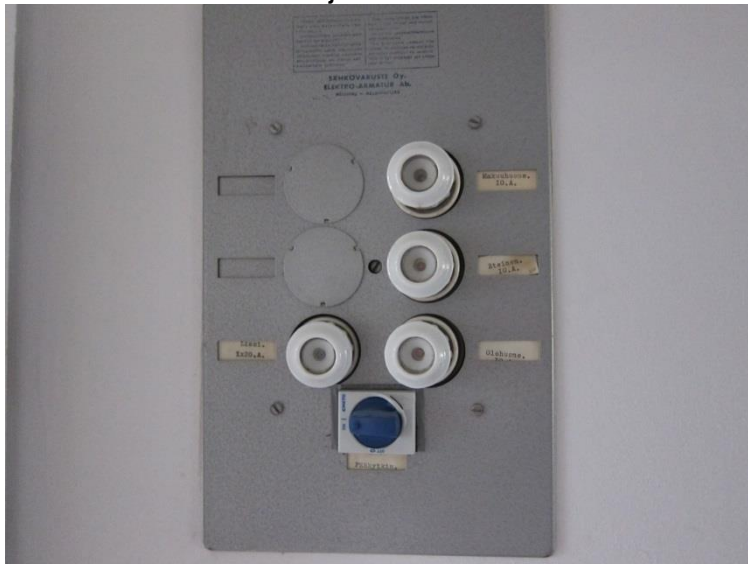
Sulaketaulut vanhahkoja.
