# Rakennevaurioisen kipsiveistoksen konservointi

Oskar Raja-ahon Nuijamies (1920)

Opinnäytetyö

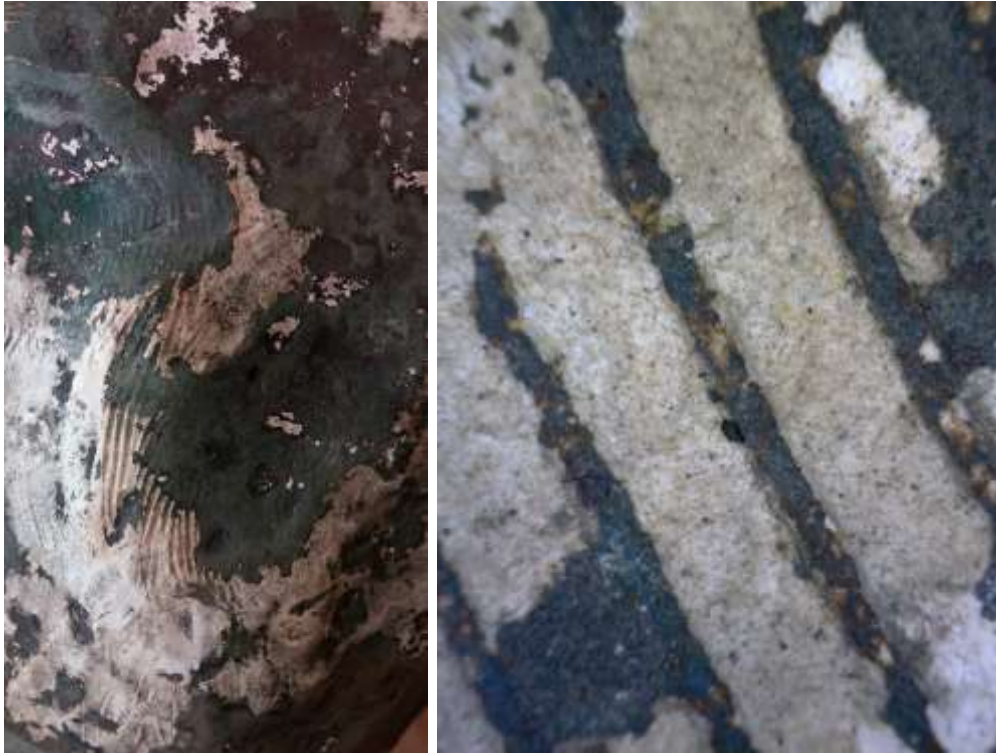
Kuva 4. Veistoksessa on kauttaaltaan työstöjälkiä; nämä jäljet ovat oikeassa lapaluussa.

Kuva 5. Dino-Lite Pro -digitaalimikroskooppikuva veistoksen pinnan työstöjäljistä.

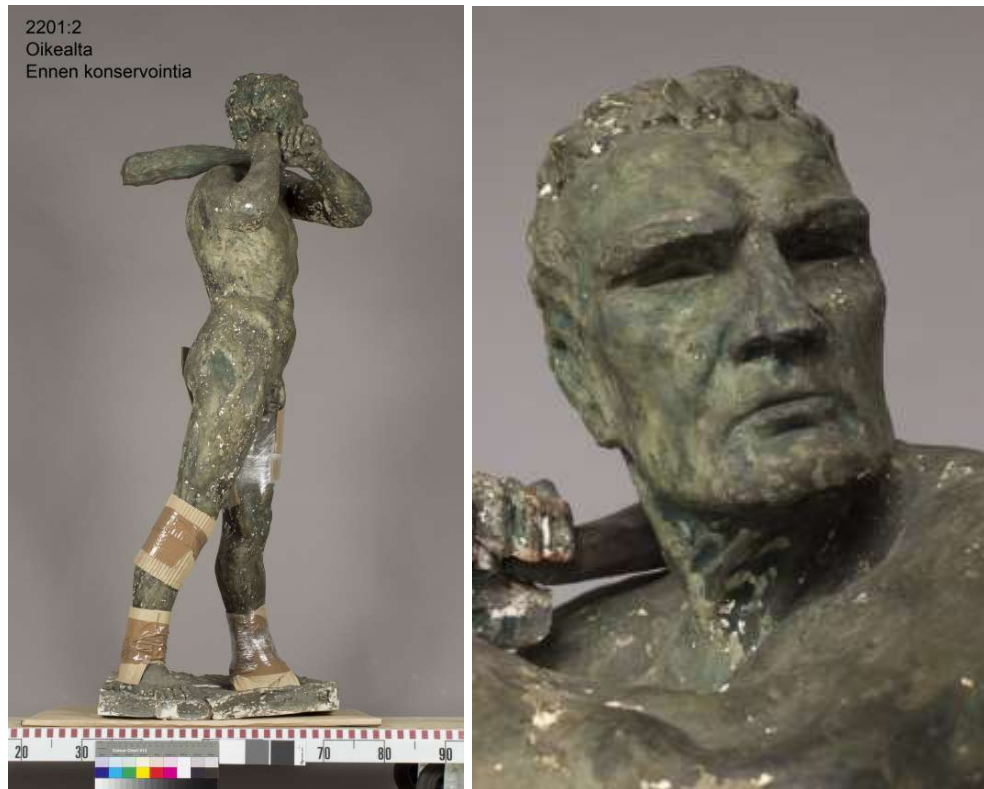
Kuva 7. Nuijamiehen alaraajojen vauriot oli tuettu kuljetuksen ajaksi.

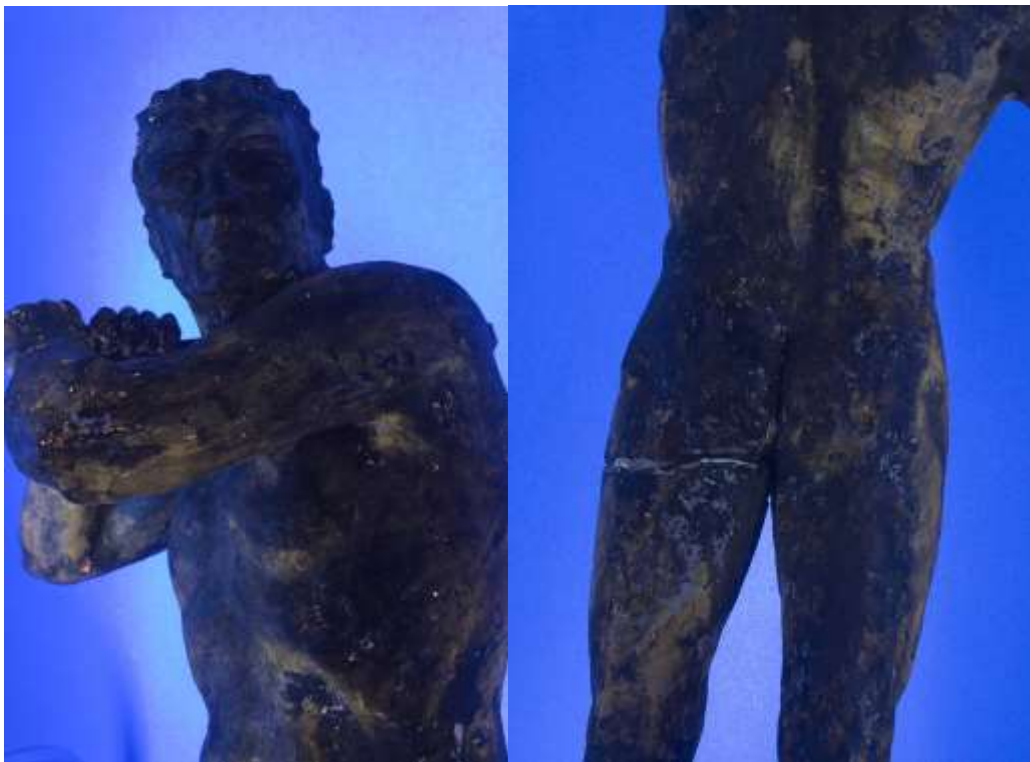
Kuva 9. Oranssi fluoresenssi UV-valossa viittaa sellakkaan. Tummat alueet ovat päällemaalauksia.

Kuva 10. Vanha liima fluoresoi kirkkaan vihertävänä reiden halkeamassa.

Pyöritin varovasti salivalla kostutettua vanupuikkoa päällemaalatun alueen reunalla: ve-siliukoisen maalin alta paljastui UV-valossa oranssinkellertävä fluoresointiväri. Kuvassa 10 veistoksen reiden halkeamassa näkyy vihertävä fluoresenssi, joka paljasti myös ja-lustan raoissa olevan liimaa. Päivänvalossa liima ei erottunut syvistä halkeamista.

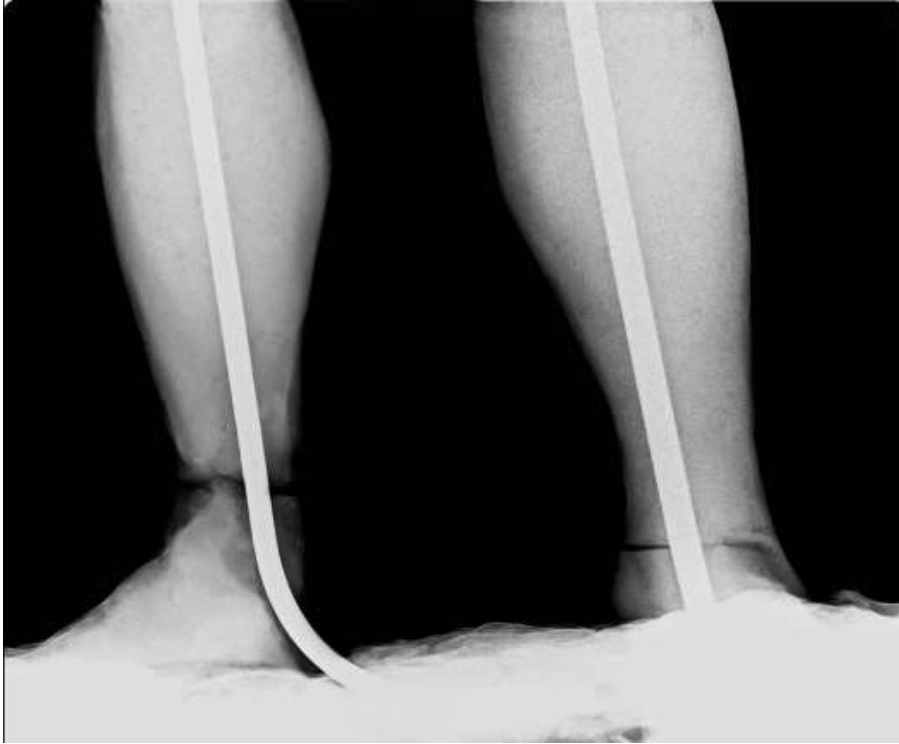
Kuva 11. Nuijamiehen rautaosat erottuvat röntgenkuivissa tasaisen vaaleina. Kipsin vauriot näkyvät tummina varjoina.

Röntgenkuvista käy ilmi, että veistoksen tukirakenne muodostuu neljästä toisistaan irrallisesta osasta. Kummankin säären läpi kulkee alaosastaan L-muotoon taivutettu tanko jalustan sisään, ja käsivarsia tukee yhtenäinen rintakehän reunoille päättyvä tanko. Pään sisällä on lenkkimäiseksi taivutettu tanko, jonka päät jäävät kaulan sisään. Pään tukirauta erottuu kuvassa 12. Jalkojen rautatuet ovat muita paksummat. Puunuija veistoksen olkapäällä on lukittu paikoilleen nuijan läpi olkapään reikään pujotetulla metallitapilla, jonka näkyville jäävä yläpää on taivutettu suoraan kulmaan. Tapin pää uppoaa hieman puun pintaan tehtyyn syvennykseen. Nuija on kuvassa 13. Röntgenkuivissa ei näy viitteitä vaurioista tai poikkeamista tukirungossa, vaan kaikki metalliosat erottuvat tasaisen vaaleina ja selvärajaisina. Myös kipsikuoren ainevahvuuden vaihtelu, kipsirakenteen vauriot ja nuijan puumateriaali näkyvät hyvin kuvissa 11, 12 ja 13. Jalustaa ja sen sisällä olevia rautaosia ei tässä tapauksessa pystytty dokumentoimaan.

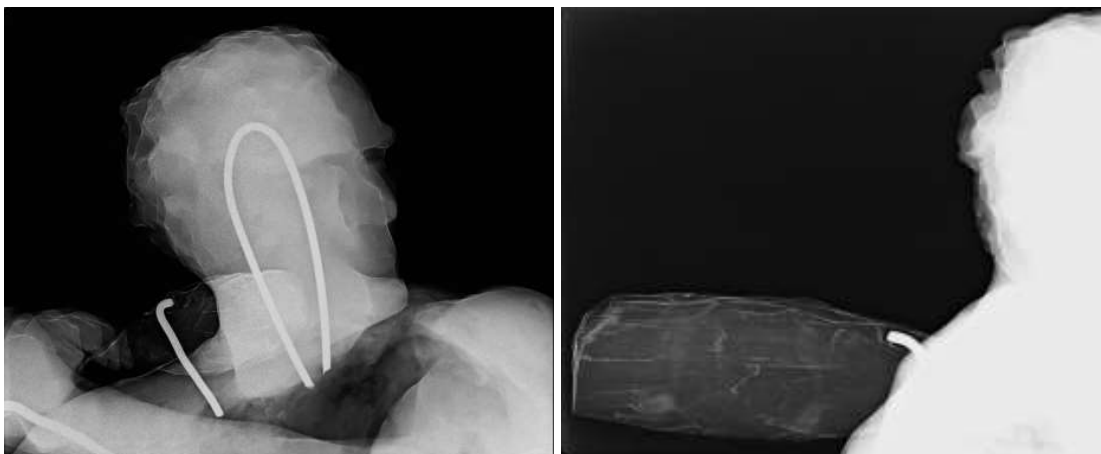
Kuva 12. Nuijamiehen pään sisällä on vahvikkeena kaulaan päätyvä rautalenkki.

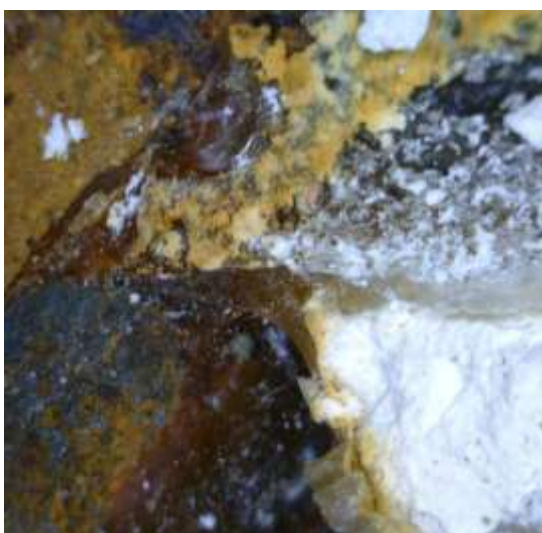
Kuva 14. Ruosteinen rauta värjää niin kipsin kuin liimankin. Dino-Lite Pro -digitaalimikroskooppikuva Nuijamiehen oikean nilkan puutoskohdasta.

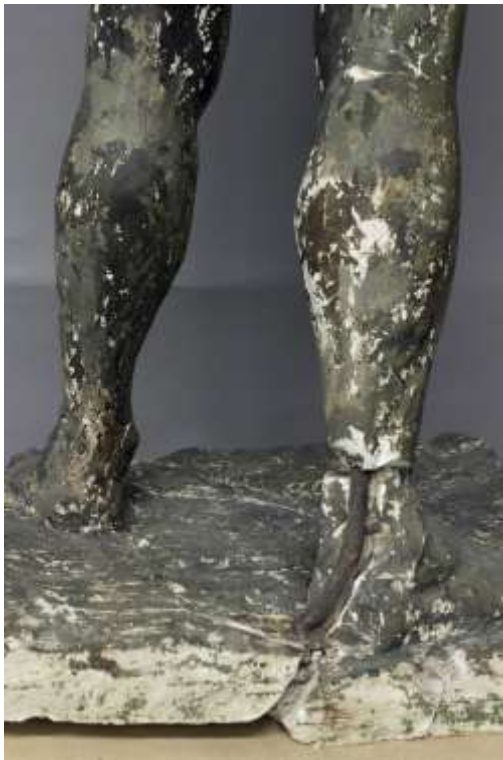
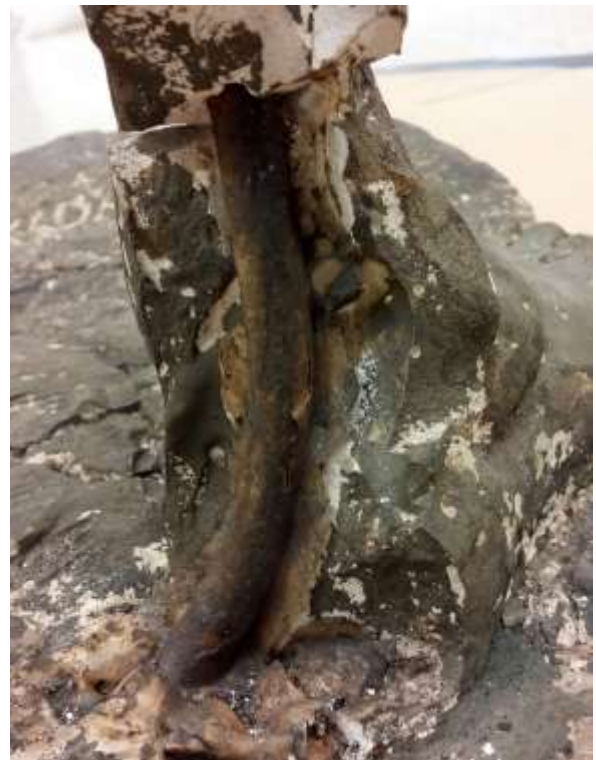
Veistoksen runkorakenne oli paljastunut oikean nilkan ja kantapään puutoskohdassa, kuten käy ilmi kuvista 15 ja 16. Rautatangon näkyvä osa oli kauttaaltaan tummanruskean korroosiotuotehunnun peitossa. Raudan pinnassa ohut, tiivis, kiinteä, väriltään sinisenmustasta punaruskeaan vaihteleva korroosioerros on stabiili (Selwyn 2004, 12), joten uhkaa rakenteelle ei tässä tapauksessa ollut. Pintaa peittävä liima ja jalustan kipsi rungon ympärillä olivat kuitenkin ruosteen värjäämät (kuva 14). Vasemman jalan tukirakenne on ollut osittain kipsin, liiman ja roskan peitossa ja olikin pienen näkyvän osion perusteella korrodoituneempi kuin toisessa jalassa. Ero ei ollut suuri, mutta sen pinta oli epätasaisempi niin väriltään kuin pintastruktuuriltaan. Myös tätä rautaa vasten olevat kipsipinnat olivat tahraantuneet. Ruostetahrat eivät olleet imeytyneet erityisen syväälle kipsiin saati tunkeutuneet sen läpi pintaan asti.

Kuva 15. Veistoksen rakenteelliset vauriot olivat keskittyneet sen alaosaan.

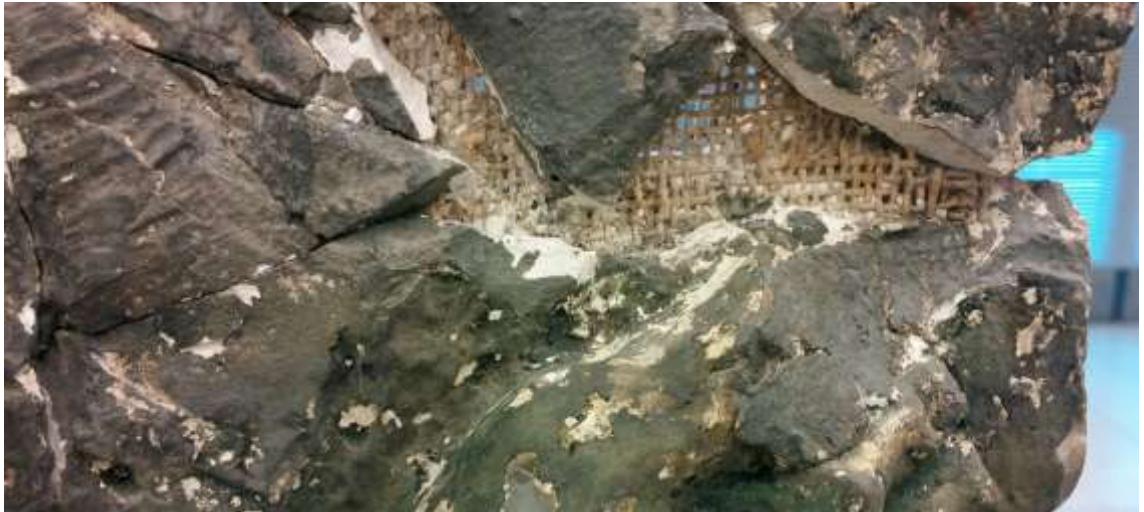
Veistos kärsi alaosaansa keskittyvistä rakenteellisista ongelmista, joiden lähtökohtana oli sen jalusta. Alaosa oli vaurioitunut todennäköisesti kaatumisen tai vastaavan vahingon seurauksena. Jalusta on reunoja lukuun ottamatta alapuolelta kovera: keskiosan kipsikerros oli paikoin hyvin ohut, ehkä vain reilun yhden senttimetrin vahvuinen. Se oli haljennut diagonaalisesti ja murtunut useista kohdista. Painon keskittyessä vaurioituneeseen keskiosaan vastakkaiset kulmat olivat nousseet ilmaan. Kuva 17 esittää, kuinka jalustan koossa pysyminen oli ennen konservointia suurelta osin sen sisään valetun vahvikekankaan varassa, joka sekin oli vaurioitunut.

Kuva 17. Vahvikekangas oli paljastunut jalustan kipsin vaurioituttua.

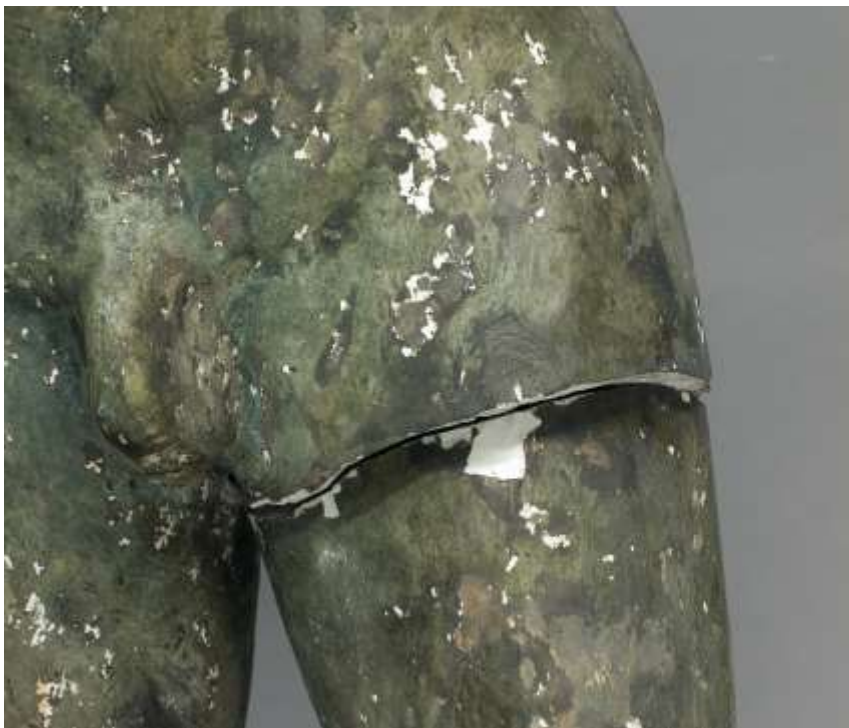
Veistoksen vasen jalka, jonka päällä torson paino sommittelullisesti lepää, oli kuvan 18 kuvaamassa kohdassa irronnut vartalosta halkeaman kiertäessä koko reiden yläosan. Miehen asento oli kallistunut eteenpäin ja painopiste vääristynyt; kaatumisriski oli suuri. Jalat olivat pahasti vaurioituneet: molemmat nilkat ja oikea polvi olivat murtuneet poikisuuntaan. Oikea kantapää puuttui täysin, kun taas vasen oli koottu liimasta ja osin yhteen kuulumattomista sirpaleista. Jaloissa oli myös muita vähäisempiä vaurioita ja pieniä puutteita. Suurin osa jalkojen murtumista oli liimattu, mutta saumat eivät olleet täysin

paikoillaan. Liimaa oli käytetty hyvin runsaasti, mutta sen kiinnitys kipsiin oli monin paikoin pettänyt. Vahva liima oli aiheuttanut lisävaurioita murtaen mukaansa kipsipaloja.

Kuva 18. Veistoksen vasen jalka oli irronnut vartalosta.

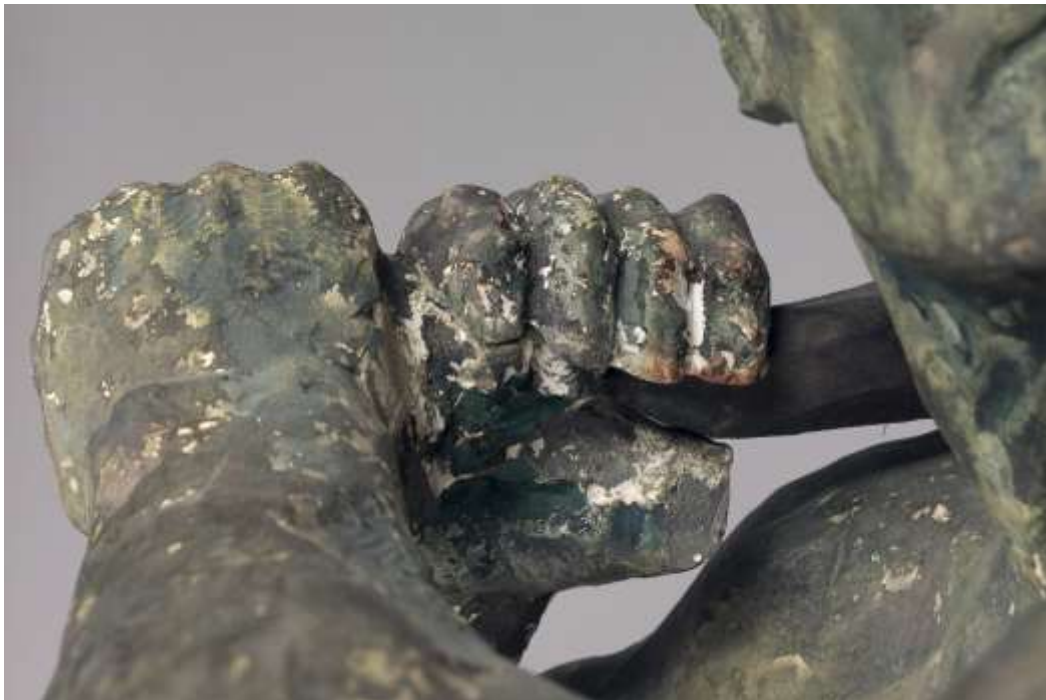
Yleisestä kunnosta poiketen Nuijamiehen yläosan rakenne oli käytännöllisesti katsoen vahingoittumaton. Kuten kuvasta 19 selviää, vähäisiä puutteita kuitenkin oli: veistoksen oikean käden peukalo puuttui, samoin nuijan kapea pää. Käsi oli liimattu kokoon poikki-suuntaan rystysten kohdalta, ja kämmenen sisällä näkyvistä liimajäljistä sekä suorasta valkoisesta kipsipinnasta päätellen jokin sittemmin kadonnut osa oli mahdollisesti tuolloin ollut tallella. Nuijan kapea pää tai varsi on ollut kiinni pyöreässä syvennyksessä vasemman nyrkin ulkosyrjällä. Pikkusormen syrjästä oli lohjennut pala, joka on voinut kadota yhdessä nuijan pään kanssa. Loppuosaa nuijasta ei ollut osattu kaivata, ja itsekin havaitsin sen puuttumisen vasta valokuvasta.

Kuva 19. Veistoksen sormissa oli puutteita. Murtopinnat oli päällemaalattu harmaalla.

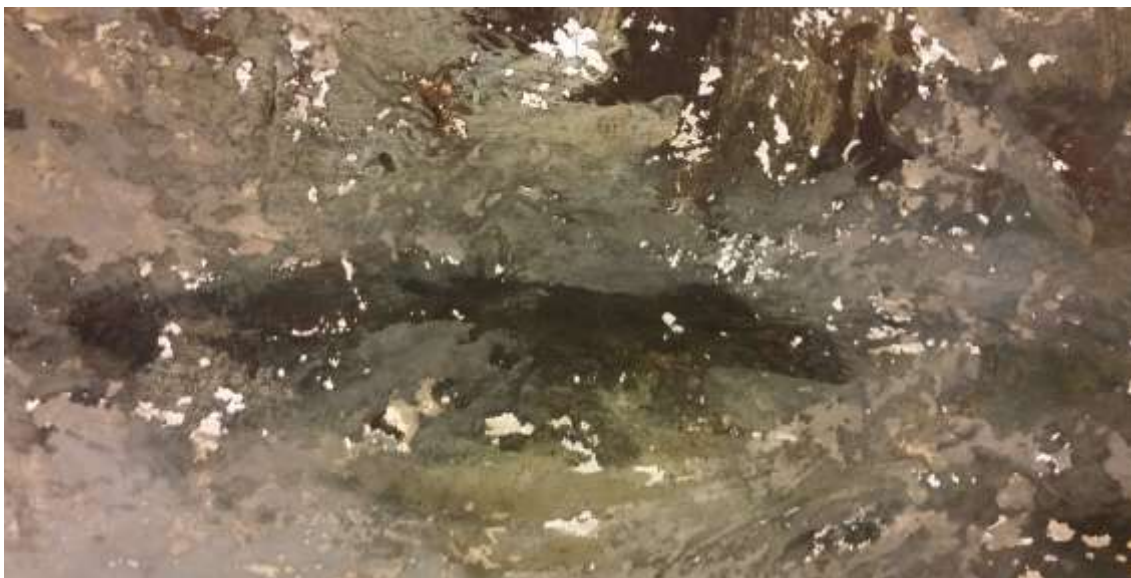
Alkuperäinen pintakäsittely on pahasti krakeloitunut. Sen kiinnitys kipsin pintaan on pääsääntöisesti heikko: maalikalvon alla ja kerrosten välissä on jopa ilmataskuja. Kohdissa, joissa pinta oli jo hilseillyt pois, fragmentit olivat jättäneet jälkeensä valkoisen tai tummanruskean puutoskohdan. Ruskean pohjamaalin partikkelikoko on karkea ja sen pintastrukturi on lähes jauhemainen, helposti murtuva. Vihreä päällikerros on huomattavasti ohuempi ja tiiviimpi, mutta hauras. Veistoksen sisäreisissä, oikeassa kämmenessä, oikean pakarän ulkosyrjällä ja hiuksissa on varjoalueilla kirkkaan tummanvihreää väriä, joka lienee lisätty omana kerroksenaan pintakäsittelyn päälle. Väripinta on näillä alueilla karhea ja hyvin mattapintainen. Maalipinta on yhtenäisin ja parhaiten kiinnittynyt veistoksen rintakehän ja vatsan alueella. Jaloissa ja selässä alkuperäistä pintaa oli säilynyt vain laikuittain. Yläselän, niskan ja niskahiusten maali oli krakeloitunut ja käpertynyt erityisen pahasti. Alkutilanteessa maalilastuja varisi veistoksesta silloinkin, kun sitä ei käsitelty. Maalipinnan huono kunto on dokumentoitu kuviin 20 ja 21.

Kuva 20. Päällemaalaukset ja maalinpuutokset kirjavoittivat veistoksen pintaa. Kuva on selästä; keskiosan tumma raita kulkee selkärangan kohdalla pystysuuntaan.

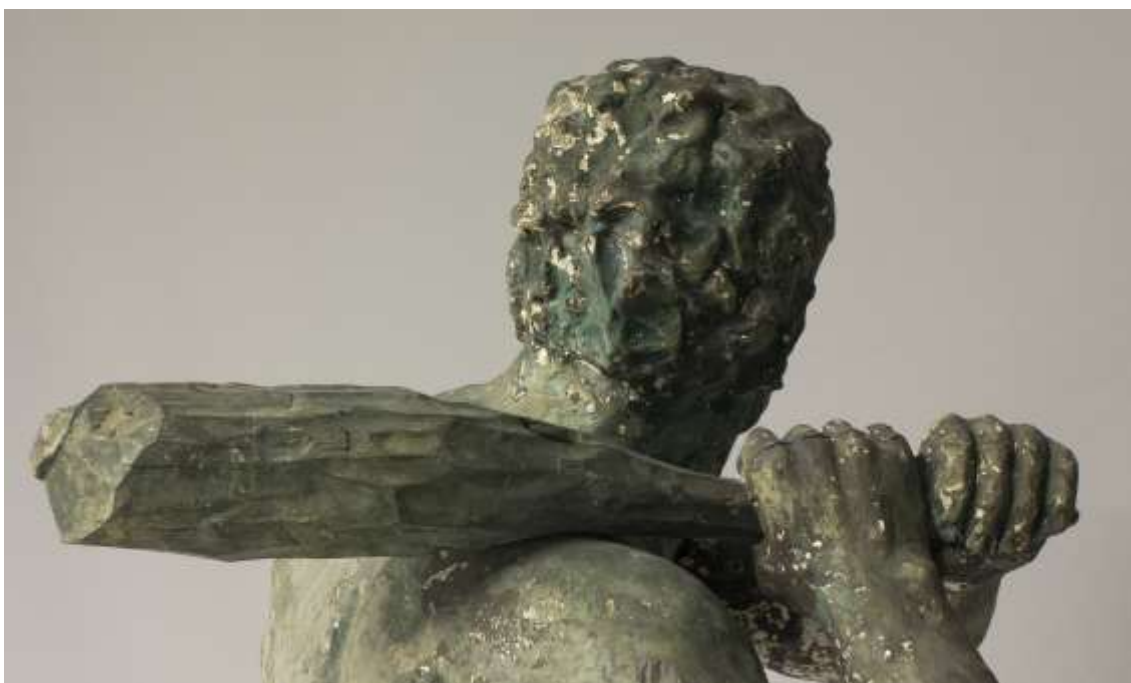
Kuva 21. Nuijamiehen niskan ja takaraivon maalipinta oli pahasti krakeloitunut ja käpertynyt.

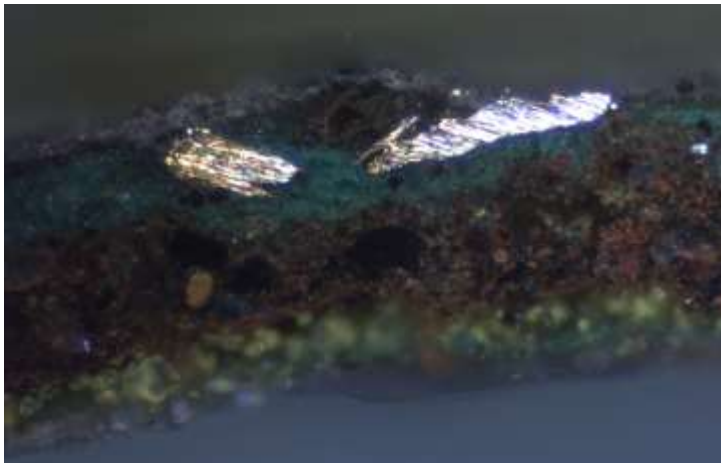
Kuva 22. Näyte vasemman hauiksen päällemaalatulta alueelta. Ylinnä on harmaa päällemaaluskerros, toisena vihreä pintakerros metallipartikkeleineen ja sen alla ruskea pohjamaali. Alinta kerrosta ei tunnistettu. 200-kertainen suurennos.

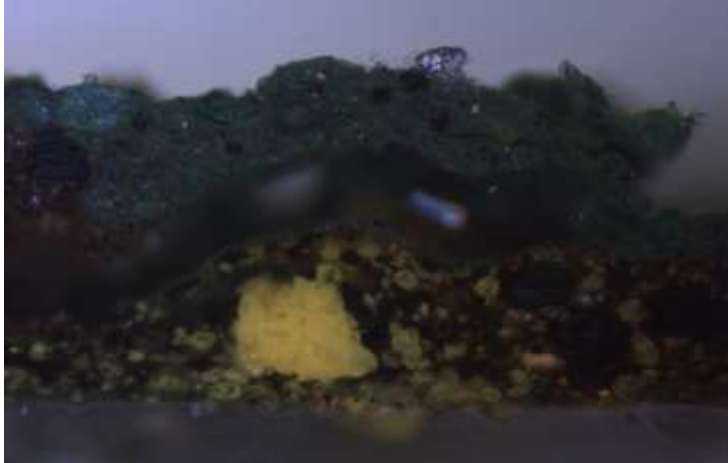
Kuva 23. Näytteessä takapuolen tummanvihreältä alueelta näkyy pinta- ja pohjakerrosten irtoaminen toisistaan. 200-kertainen suurennos.

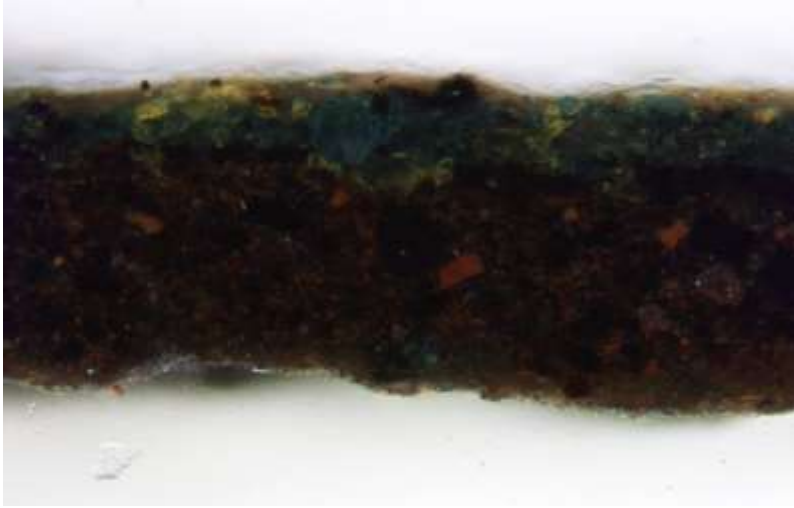
Kuva 24. Näytteessä veistoksen takapuolen päällemaalatulta alueelta erottuu näkyvässä valossa paksu ruskea pohjakerros ja ohut vihreä pintakerros, jossa on seassa keltaista.

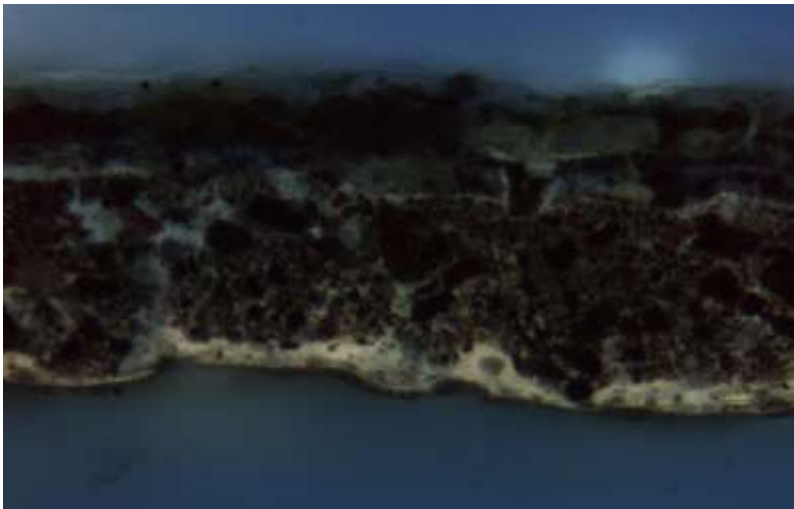
Kuva 25. Näytteessä veistoksen takapuolen päällemaalatulta alueelta erottuu ultraviolettivalossa kuvassa 24 näkyvien kerrosten alla tunnistamaton vaaleana fluoresoiva pohjustus.

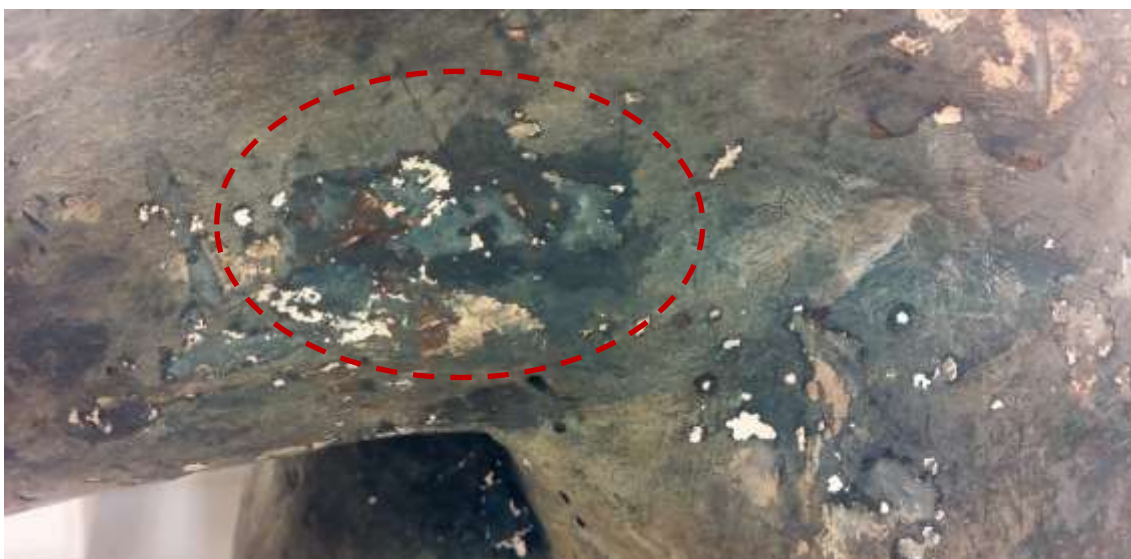
Kuva 27. Veistoksen vasemman olkavarressa sijaitsevan vaurioalueen ympäristö tummui yllättäen maalinkiinnityksen yhteydessä.

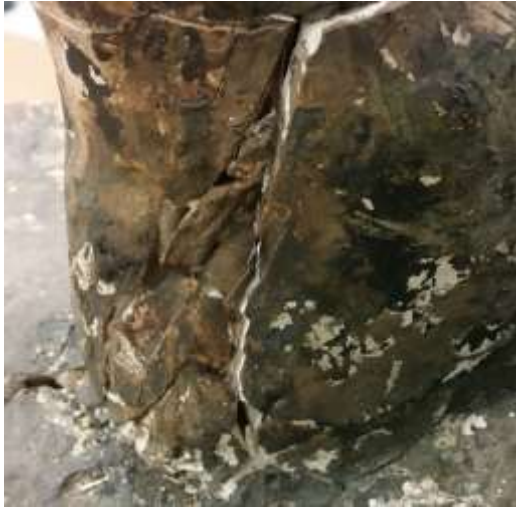
vaurioituneena päässyt elämään paljon, jolloin vastakkaiset pinnat olivat hiertyneet, ja niiden välistä puuttui materiaalia. Kuten selviää kuvasta 28, esimerkiksi vasemman kantapään pienet kipsipalat eivät sopineet minnekään, joten ne oli aiemman korjauksen yhteydessä asetettu satunnaisen oloisesti täyttämään puutekohtia liiman kanssa.

Kuva 28. Veistoksen vasen kantapää oli koottu liimasta ja kipsisirpaleista.

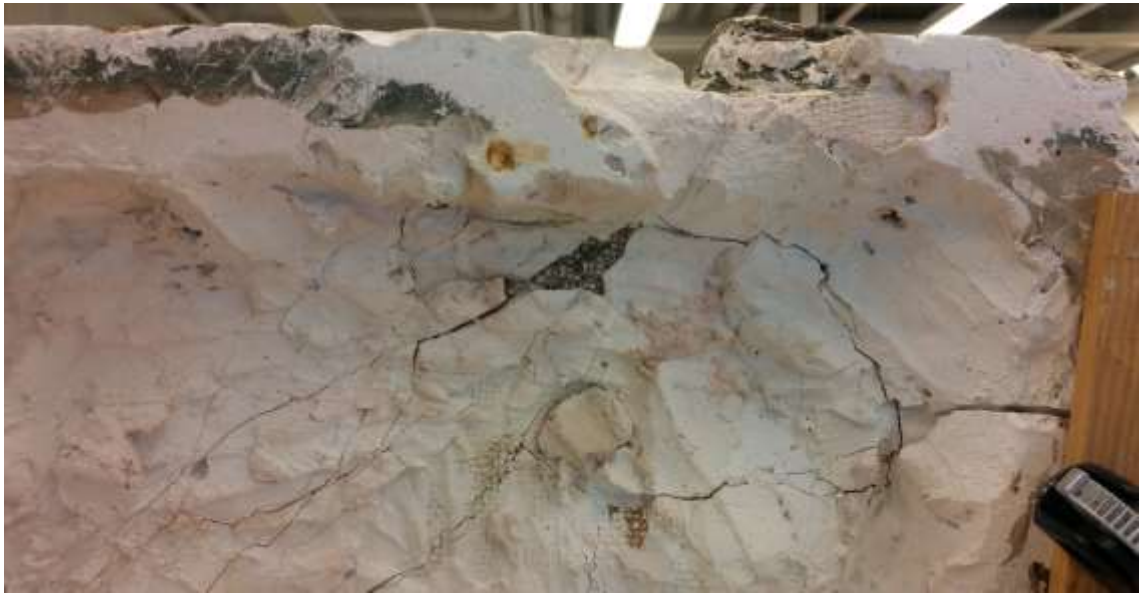
Kuva 29. Jalustan keskiosan ainevahvuus oli ohut; vauriot vaativat liimausta ja täydennystä.

Rakenteen täydentämisen jälkeen vahvistin veistoksen pohjan. Pohjan heikko kunto käy ilmi kuvasta 29. Pohjustin jalustan alapinnan mikropallotäyteaineella. Pohjan kipsi oli levitetty käsin, ja näin sain sen suurimpia epätasaisuuksia loivennettua samalla luoden tartuntapinnan vahvikekankaalle. Vahvikemateriaalina käytin saman tyyppistä melko harvaa juuttisäkkikangasta kuin veistoksen alkuperäinen vahvikekangas. Sitä tuli pohjaan kaksi kerrosta. Liimauksen tein 30-prosenttisella Paraloid B-72:lla asetonissa: kastoin kangassuikaleet liimaan, valutin niitä hetken ja annoin liiman kuivua tahmeaksi ennen suikaleiden painelua paikoilleen. Tahmea kangas tarttui pintaan hyvin, eikä liima liuottanut täydennettyjä osia liikaa. Ensimmäisen kerroksen kangassuikaleet olivat noin 3x6 senttimetrin kokoisia, ja asettelin ne pystysuuntaan, aina hieman lomittain. Kokonaisuuden kuivuttua ladin uuden kerroksen samalla tavoin vaakasuuntaan. Toiseen kerrokseen käytin arviolta 5x8 senttimetrin kokoisia juuttikangaspaloja. Silikonisivellin osoitautui korvaamattomaksi työvälineeksi tahmean kankaan käsittelyssä, sillä se ei tarttunut liimaan lainkaan, ja sillä kankaan sai paineltua pienimpiinkin syvennyksiin. Lopputulos oli siisti ja lujarakenteinen. Hiersin kangaskerrostien päälle ja sisään vielä mikropallomasaa, jota lisäsin lopuksi ohuen kerroksen koko pohjan alueelle. Pohjan vahvistuksen työvaiheet on kuvattu kuviin 30, 31 ja 32.
