LIITE 3, sivu 1/3 Inventointikartta Inventoidut puut ja pensas Ståhlbergin tontilla

STÅHLBERGIN TONTIN PUIDEN
KUNTOKARTOITUS; LUETTELO PUISTA

STÅHLBERGIN TONTIN PUIDEN INVENTOINTI JA KUNTOKARTOITUS: TAULUKON SELITTEET

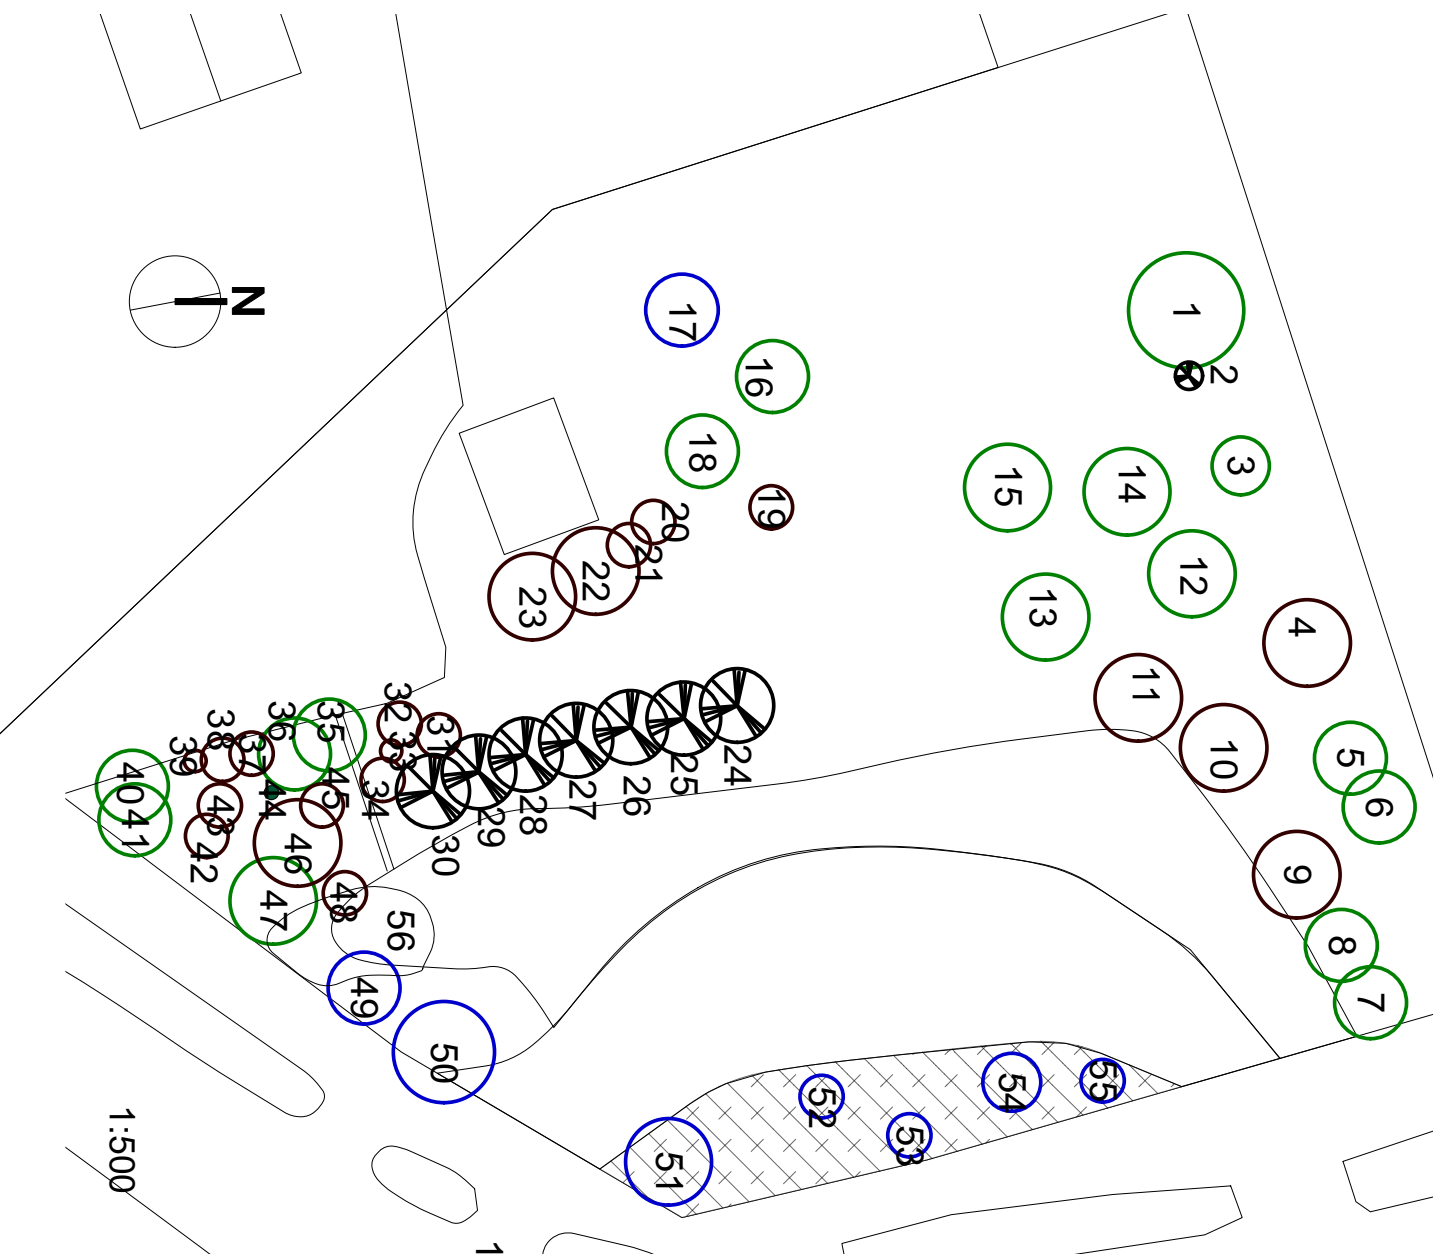
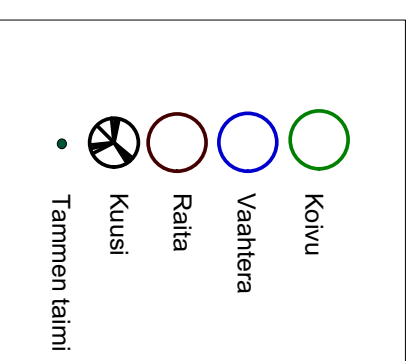
Karttaan on merkitty juoksevilla
numeroinnilla kasvilajit alueella.

NRO	STÅHLBERGIN TONTTI	Kasviluettelo			
	LAJI / tieteellinen nimi	suomalainen nimi	Kuntoluokka	Poistovaihe	Muuta / toimenpiteet
1	Betula pendula	Rauduskoivu	II		
2	Picea abies	Metsäkuusi	I		Säilytettävä nuori kuusi.
3	Betula pendula	Rauduskoivu	III	1	Koivut liian tiheässä; latvukset eivät mahdu kasvamaan täysipainoisiksi.
4	Salix caprea	Metsäraita	II		
5	Betula pendula	Rauduskoivu	II		
6	Betula pendula	Rauduskoivu	II		
7	Betula pendula	Rauduskoivu	II		
8	Betula pendula	Rauduskoivu	II		
9	Salix caprea	Metsäraita	II		
10	Salix caprea	Metsäraita	II		
11	Salix caprea	Metsäraita	II		
12	Betula pendula	Rauduskoivu	II		
13	Betula pendula	Rauduskoivu	II		
14	Betula pendula	Rauduskoivu	II		
15	Betula pendula	Rauduskoivu	II		
16	Betula pendula	Rauduskoivu	II		
17	Acer platanoides	Vaahtera	III	1	Vinossa, kärsii koivun läheisyydestä. Liian lähellä rakennusta.
18	Betula pendula	Rauduskoivu	II		
19	Salix caprea	Metsäraita	I	1

20	Salix caprea	Metsäraita	I	1	
21	Salix caprea	Metsäraita	I	1	
22	Salix caprea	Metsäraita	IV	1	
23	Salix caprea	Metsäraita	IV	3	
24	Picea abies	Metsäkuusi	IV	3	Monirunkoinen vanha puu, joka haaroittunut kasvun alussa.
25	Picea abies	Metsäkuusi	IV	3	Monirunkoinen vanha puu, joka haaroittunut kasvun alussa.
26	Picea abies	Metsäkuusi	IV	3	Monirunkoinen vanha puu, joka haaroittunut kasvun alussa.
27	Picea abies	Metsäkuusi	IV	3	Monirunkoinen vanha puu, joka haaroittunut kasvun alussa.
28	Picea abies	Metsäkuusi	IV	3	Monirunkoinen vanha puu, joka haaroittunut kasvun alussa.
29	Picea abies	Metsäkuusi	IV	3	Monirunkoinen vanha puu, joka haaroittunut kasvun alussa.
30	Picea abies	Metsäkuusi	IV	3	Monirunkoinen vanha puu, joka haaroittunut kasvun alussa.
31	Salix caprea	Metsäraita	I	1	
32	Salix caprea	Metsäraita	I	1	
33	Salix caprea	Metsäraita	I	1	
34	Salix caprea	Metsäraita	I	1	
35	Betula pendula	Rauduskoivu	II		
36	Betula pendula	Rauduskoivu	II

37	Salix caprea	Metsäraita	II		
38	Salix caprea	Metsäraita	II	3	
39	Salix caprea	Metsäraita	III	1	
40	Betula pendula	Rauduskoivu	III	1	Latvus epätasapainoinen ja runko vioittunut alaosasta. Liian lähellä toista puuta
41	Betula pendula	Rauduskoivu	II	3	Runko vioittunut alaosasta.
42	Salix caprea	Metsäraita	I	2	
43	Salix caprea	Metsäraita	I	2	
44	Quercus robur	Tammi	I		Säilytettävä tammen taimi.
45	Salix caprea	Metsäraita	I	2	
46	Salix caprea	Metsäraita	V	1	
47	Betula pendula	Rauduskoivu	II		
48	Salix caprea	Metsäraita	I	2	
49	Acer platanoides	Vaahtera	I		
50	Acer platanoides	Vaahtera	II		
51	Acer platanoides	Vaahtera	II		
52	Acer platanoides	Vaahtera	I		
53	Acer platanoides	Vaahtera	I		
54	Acer platanoides	Vaahtera	I		
55	Acer platanoides	Vaahtera	I		
56	Syringa vulgaris	Pihasyreeni			Hoitoleikattava syreeni.
