Viemärisaneeraus katusaneerauksen yhteydessä

Antti Kujala
Opinnäytetyö
Kevät 2016
Rakennusalan työnjohdon koulutusohjelma
Oulun ammattikorkeakoulu

Oulun ammattikorkeakoulu
Rakennusalan työnjohdon Koulutusohjelma, yhdyskuntatekniikka

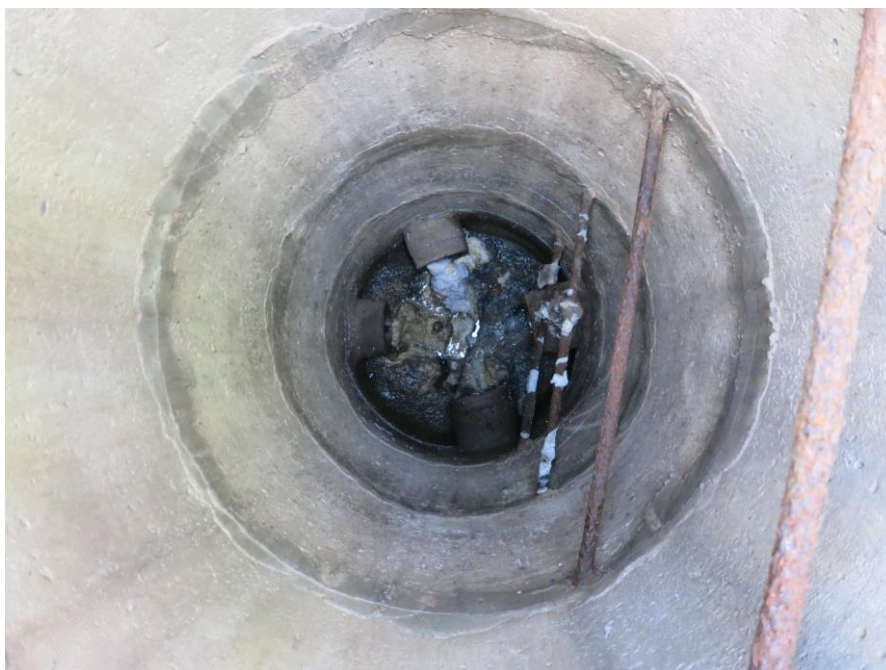
Viemärikaivojen osalta tarkasteltiin kaivojen rakenteellista kuntoa sekä kaivon pohjan muotoa. Jo ennalta tiedettiin, että osassa betonikaivoista kaivon pohjanmuoto ja rakenne on todella huono. Kohteessa on 90-luvulla tehty runkoviemäreiden pitkäsujutus ja putki on sujutettu kaivojen läpi. Putken selkään on porattu kaivossa kaksi reikää, jotka yhdessä muodostavat kahdeksikön mallisen aukon. Pohja on valettu niin, että se viettää keskellä olevaa aukkoa. Pohjan aukko kuitenkin on osoittautunut useassa kaivossa liian pieneksi ja lisäksi pohjan muotoiluissa ollut puutteita. Tämä on aiheuttanut tukoksia. (Kuva 1.)

KUVA 1. Kaivon pohjalle on kertynyt paperia

Runkoviemäreissä ongelmaa aiheuttaneet betoniviemärikaivot päätettiin saneerata vaihtamalla ne uusiin PE-muovista teetettyihin kaivoihin.

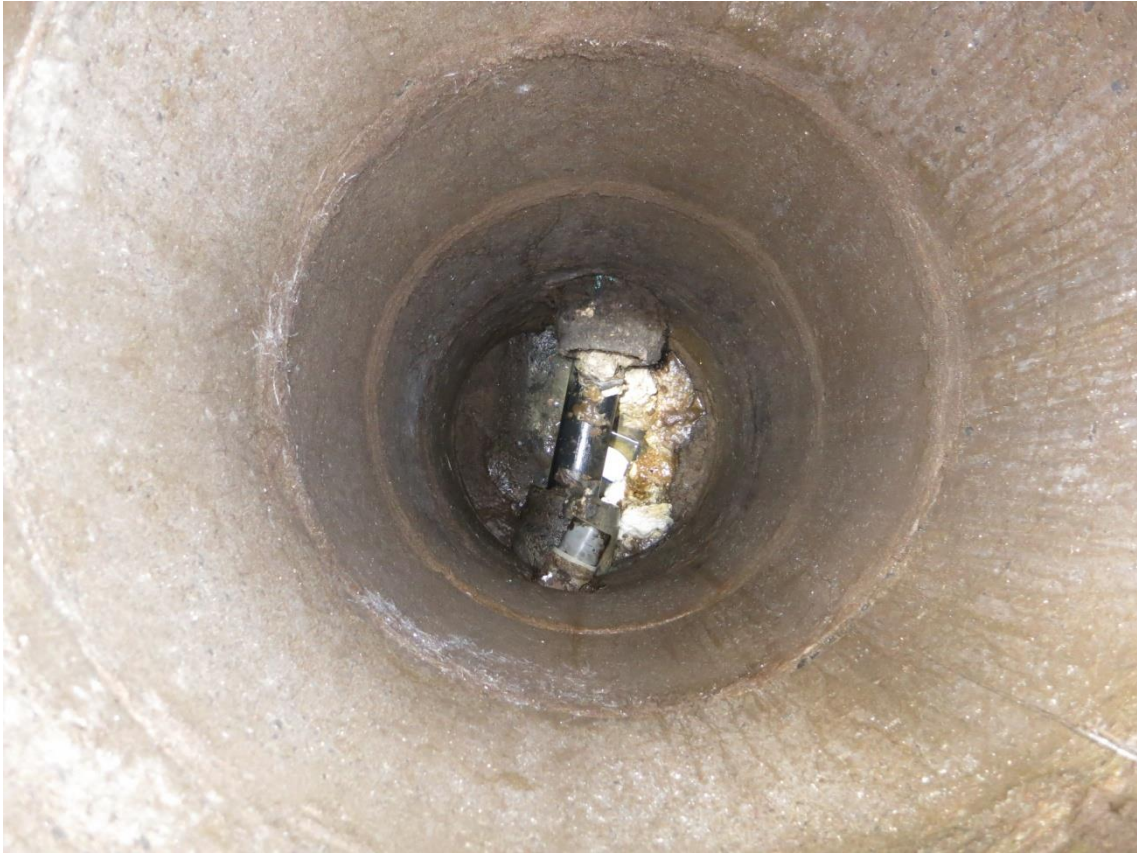
Kaivo 8508 (kuva 5) aiheutti ihmettelyä jo ennen kuvausta. Kaivolta 8507 tuleva viemäriputki ylsi lähes kaivon 8508 vastakkaiseen seinään. Putki täytyi lyhennää, jotta kamera saatiin mahtumaan kaivoon. Putken lyhennys tehtiin teleskooppivartisella oksasahalla maanpinnalta. Kuvauksella todennettiin, että Kaivovälillä 8507–8508 sujutettu PE-160 mm :n putki oli liikkunut betoniviemäriin sisällä. Putki oli irronnut kaivosta 8507 ja työnnyt kaivoon 8508. Liikkeen on mahdollisesti aiheuttanut vuotovedet betoni- ja PE- putken välissä.

KUVA 5. Lähtötilanne kaivossa 8508

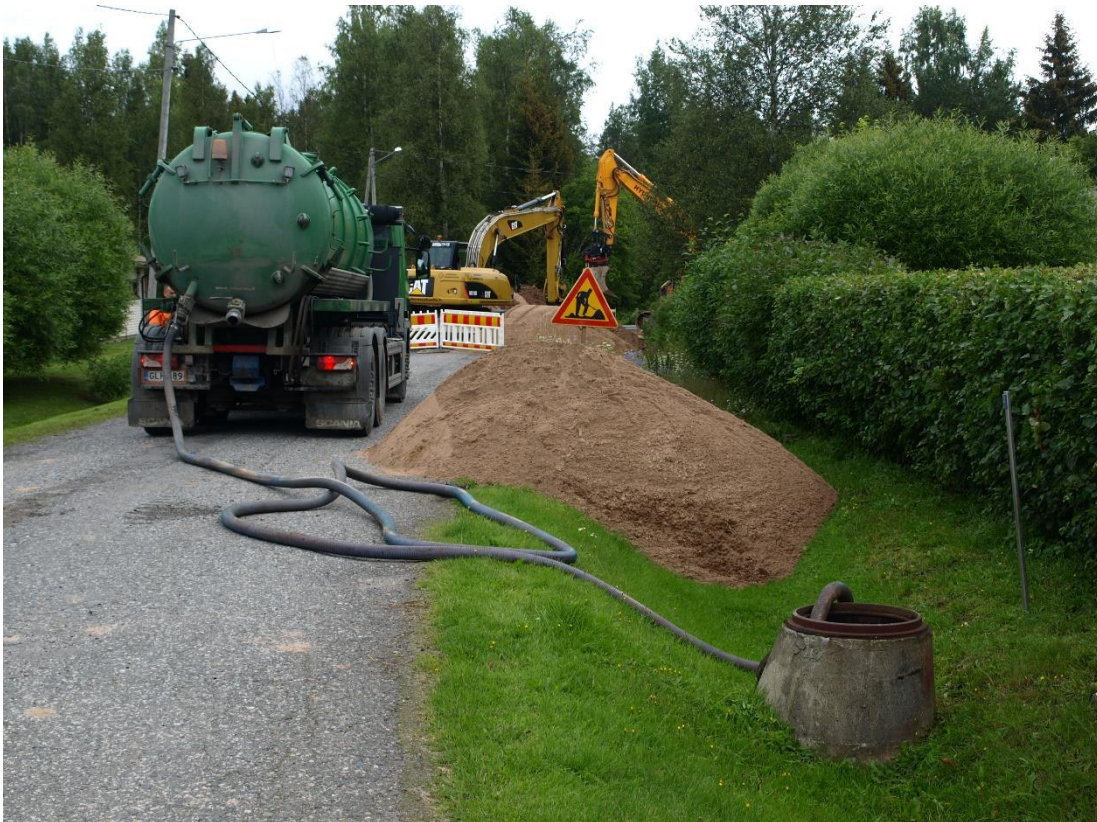
Viemäriin väliaikaisesta tulppauksesta luovuttiin ja päädyttiin käyttämään imuauttoa viemäriin kuivana pidossa. (Kuva 9.) Imuauton lisäksi ajateltiin paperitukkoa pysäyttämään pienemmät vesivirrat. Vettyessään paperi kuitenkin rupesi vuotamaan ja vesi pääsi virtaamaan paperipadon läpi, lisäksi suuret paperimäärät viemäriinjassa aiheuttaa tukosriskin. Tälle haluttiin löytää parempi vaihtoehto.

KUVA 9. Viemäriin kuivana pito imuautolla

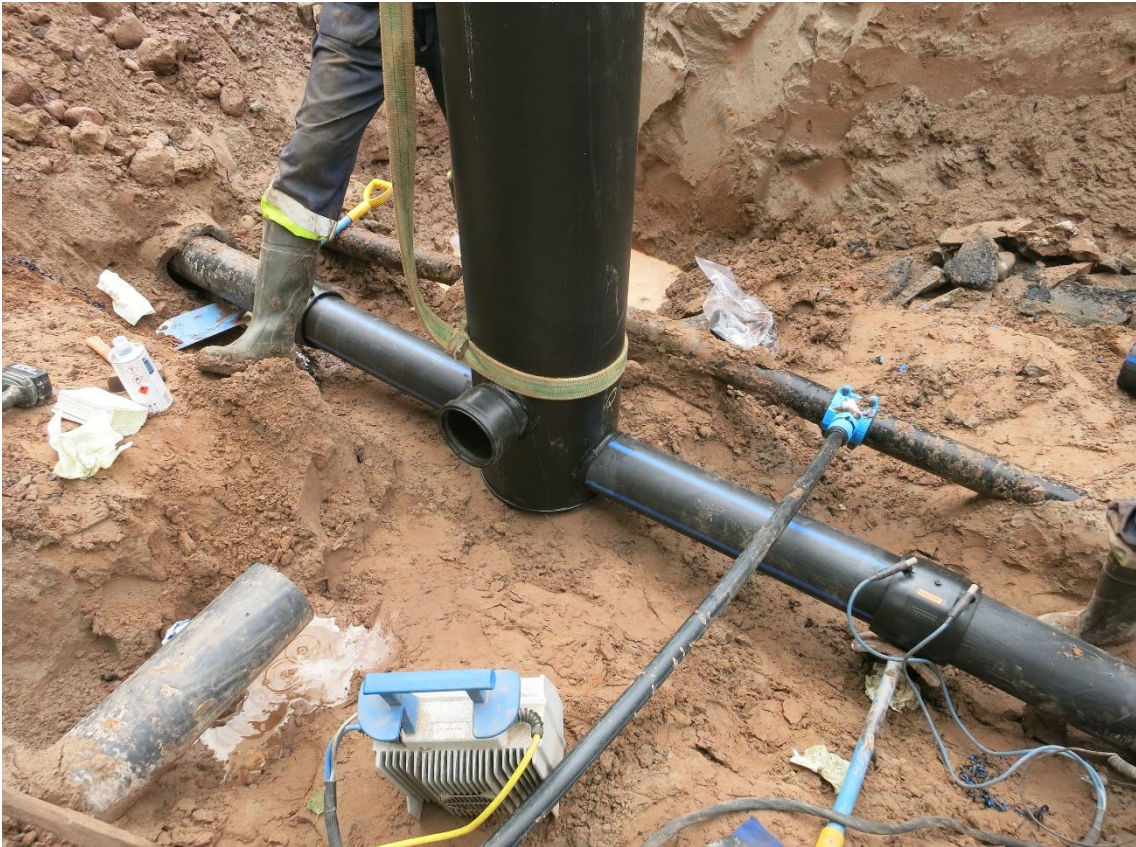
Keskustelin käytössä olevan viemärin sähköhitsauksesta Risto Laitisen kanssa (Putkimestari, Oulun vesi Oy, Haukiputaan yksikkö). Haukiputaalla on käytetty putkessa patona hienosokeria, sillä sokeri liukenee kylmään veteen hitaasti ja tekee tiiviin padon. Liuettuaan sokeri katoaa verkostoon eikä aiheuta tukosriskiä paperin tapaan. Päätimme kokeilla sokeria työmaalla ja saimme hyviä tuloksia, yhdessä imuauton kassa sokeri piti hitsattavan kaivon kuivana kokoa hitsauksen ajan. Noin 1 kg hienosokeria putkessa riitti pitävään patoon ja näin hitsaukset onnistuivat hyvin. (Kuva 10.)

KUVA 10. Viemäriputken hitsaus

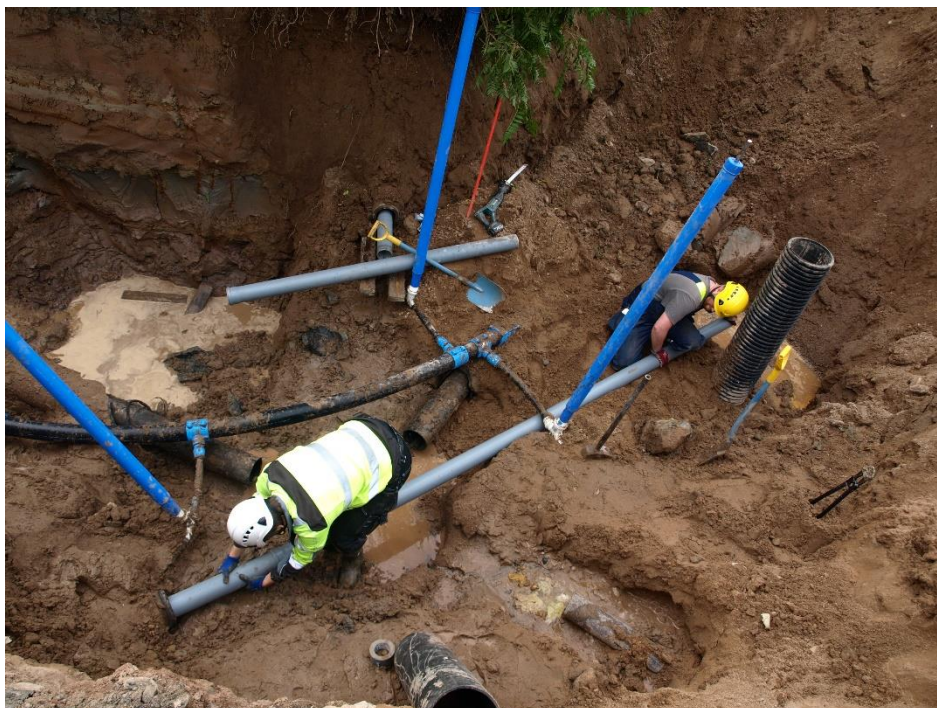
Tämän jälkeen kadulta päin kaivannosta sujutettiin PVC-putki betonin sisälle tontilla sijaitsevaan tarkastuskaivoon asti. Viemäriin sujutus tehtiin PVC-putkella. Putkien pituus oli 2 m ja putkien liitokset varmistettiin teippaamalla. (Kuva 12.)

KUVA 12. Talohaaraviemäriin sujutus

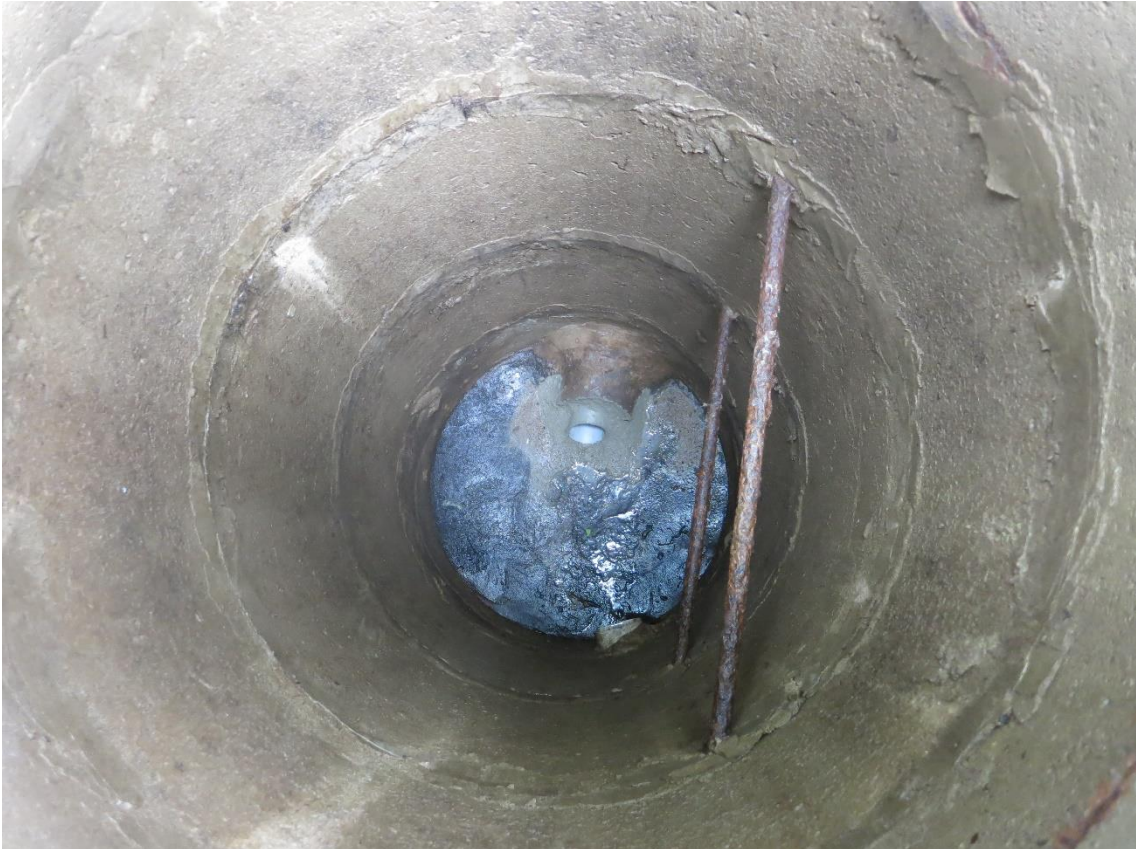
Kun viemäri saatiin liitettyä uuteen runkokaivoon, viimeisteltiin asennus talon tarkastuskaivossa. Tarkastuskaivossa muoviputken pää viistettiin vinoon, jotta putken suuaukolle saadaan mahdollisimman paljon pinta-alaa. Tällä helpotetaan myös viemäripesurin saamista putken sisälle. Lopuksi betoni ja muoviviemärin väli valettiin umpeen betonilla ja pohja muotoiltiin muoviviemäriin viettäväksi. (Kuva 13.)

KUVA 13. Valettuliitos tarkastuskaivossa

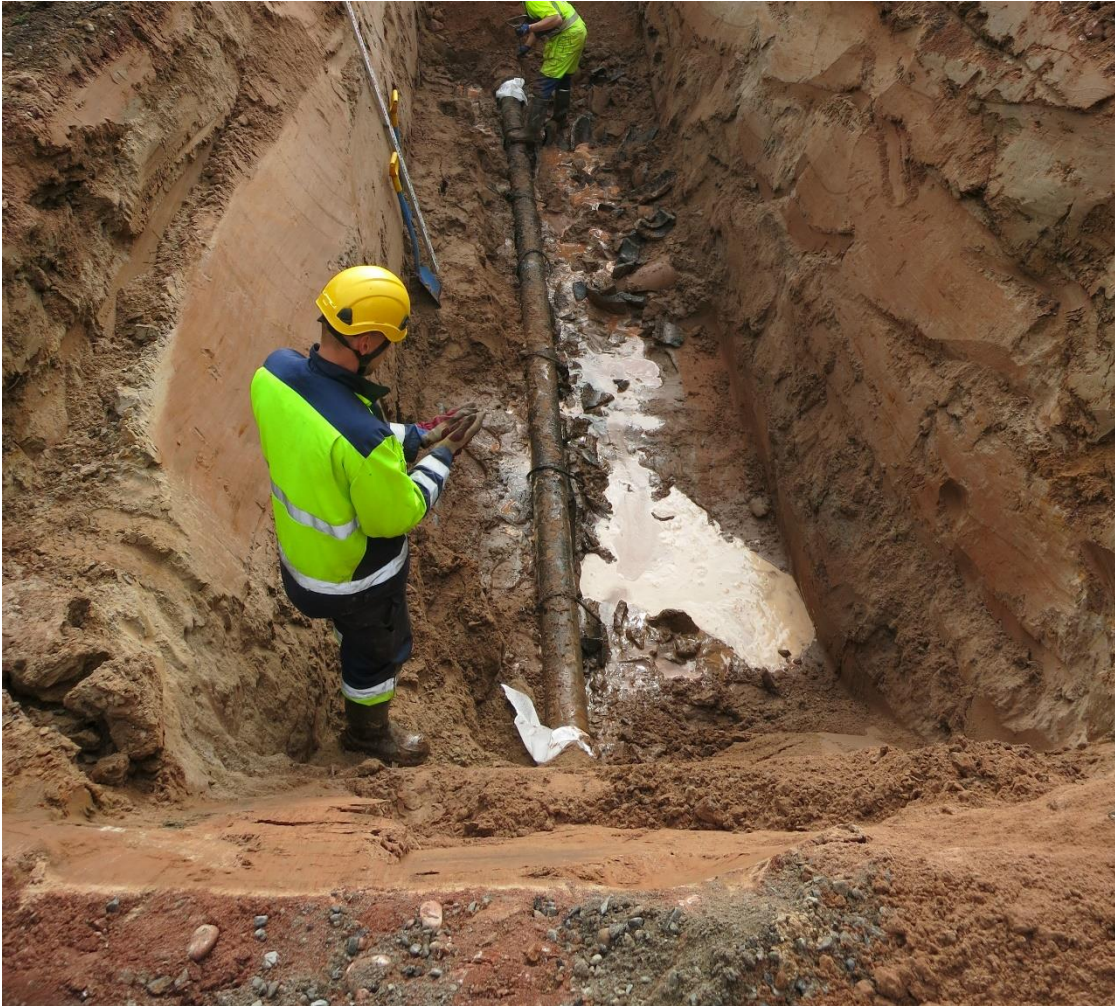
Painumien oikaisua varten viemärilinja täytyi kaivaa esille koko painuman matkalta. Painunut betoniviemäri purettiin muoviputken ympäriltä käyttämällä lekasarjaa sekä voimapihtejä. (Kuva 14.)

KUVA 14. Viemärilinja auki kaivettuna, betoniviemäri purettu

Painuman kohdalta putken alta kaivettiin pois pehmeää savimaata 30 cm:n syvyydeltä. Poistettu savi korvattiin karkealla kalliomurskeella 0–56 mm, joka tiivistettiin huolellisesti kantavaksi kerrokseksi. Tämän jälkeen lisättiin tasauseros kalliomursketta 0–16 mm. Tällä kerroksella kalliomursketta, tasataan putkelle oikea viettokaltevuus. Lisäksi hienolla murskeella on tarkoitus suojella putkea karkeamman kerroksen kiviltä ja niiden aiheuttamilta vaurioilta. Putken oikea viettokaltevuus ja painuman oikeneminen varmistettiin putkilaserilla.

Painuma-alueen reunoilla, betoniviemäriin sekä muoviviemäriin väli tiivistettiin suodatinkankaalla. Näin pyrittiin estämään maa-ainesten valuminen veden mukana betoniviemäriin sekä muoviviemäriin väliin.

Tämän jälkeen putkelle tehtiin esipeitto aina putken yläpintaan asti 0–16 mm:n kalliomurskeella. Esipeittoa lisättiin vielä 20 cm:n hiekkakerroksella putkilinjan päälle, jonka jälkeen kaivanto täytettiin kaivumailla pienillä kerrosvahvuuksilla, jotka tiivistettiin. Tien rakennekerrokset tehtiin vain väliaikaista liikennettä kestäväksi, koska kadun rakennekerrokset uusitaan myöhemmin kunnan toimesta.
