**VT4 KEMINTIEN YLIKULKUSILLAN KOROTUS JA KAVENNUS  
ROVANIEMEN KOHDALLA**

Krista Uutela  
Opinnäytetyö  
Syksy 2016  
Rakennusalan työnjohdon koulutusohjelma  
Oulun ammattikorkeakoulu

Opinnäytetyön nimi: Vt4 Kemintien ylikulkusillan korotus ja kavennus Rovaniemen kohdalla

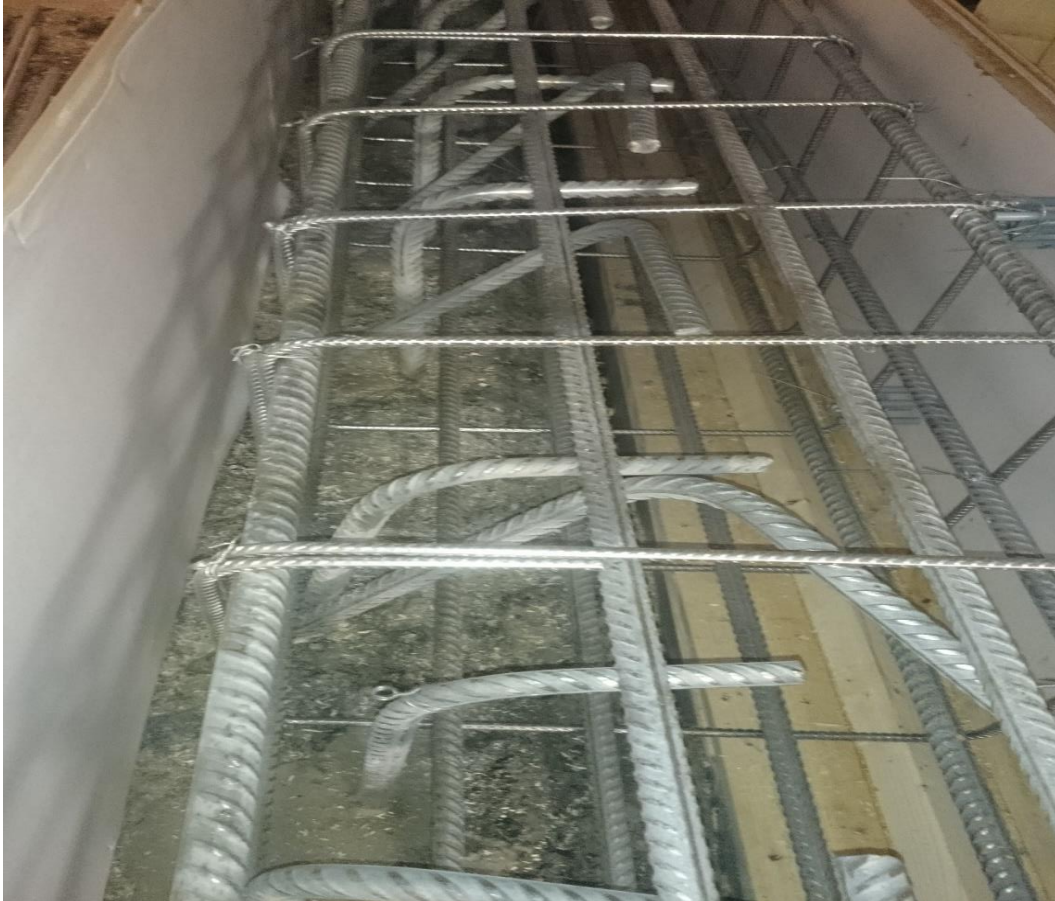
Reunapalkeille porattiin tartunnat ja raudat juotettiin kiinni. Tartuntarautoja vasten rakentui reunapalkin uusi rauditus (kuva 5). Raudat pyöritellään surrillan-galla kiinni toisiinsa. Reunapalkkeihin hitsattiin maadoituksen vuoksi pitkittäinen rauta, jolla varmistettiin sen kosketuspinnan jatkuvuus.

*KUVA 5. Reunapalkin raudoitus.*

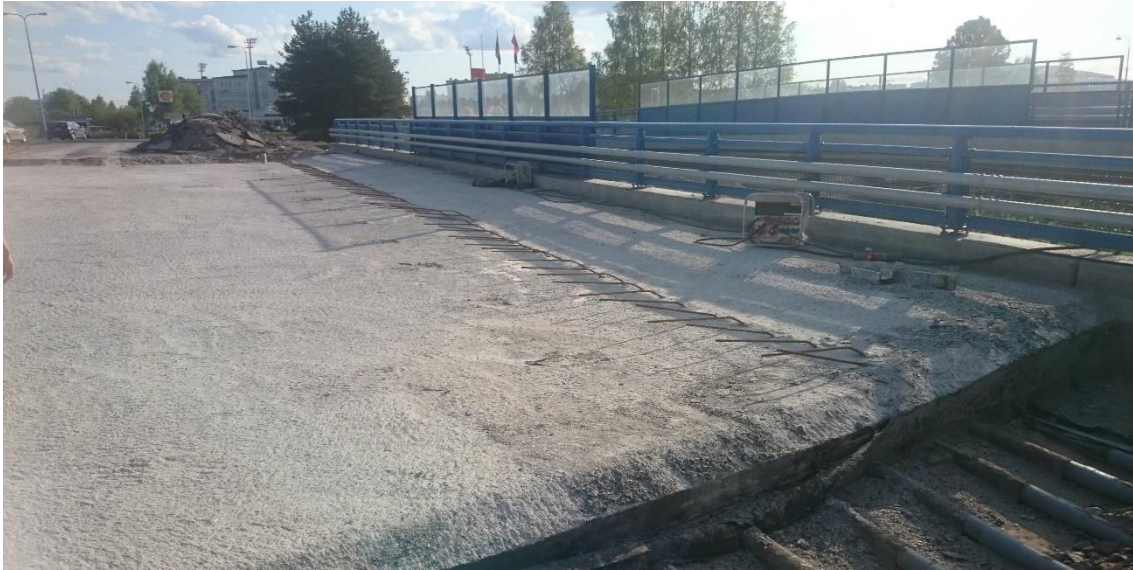
Kanteen porattiin tartuntaraudoille noin 600 mm syvät reiät 400 mm jaolla, joihin tartuntaraudat juotettiin kiinni. Työvaihe on hidas toteuttaa vanhojen raudoitteiden takia, joihin on mahdoton olla osumatta porattaessa.

Kuvassa 6 näkyy juotetut tartuntaraudat. Tartuntaraudoitus juotettiin kannen jokaiseen laitaan. Keskelle kantaa juotettiin pienet teräkset pystyyn, jotta saatiin raudoitukselle järjestettyä sopiva suojaetäisyys. Tästä lähti varsinaisen kannen lisäraudoituksen rakentaminen.

*KUVA 6. Kannen tartuntaraudat.*

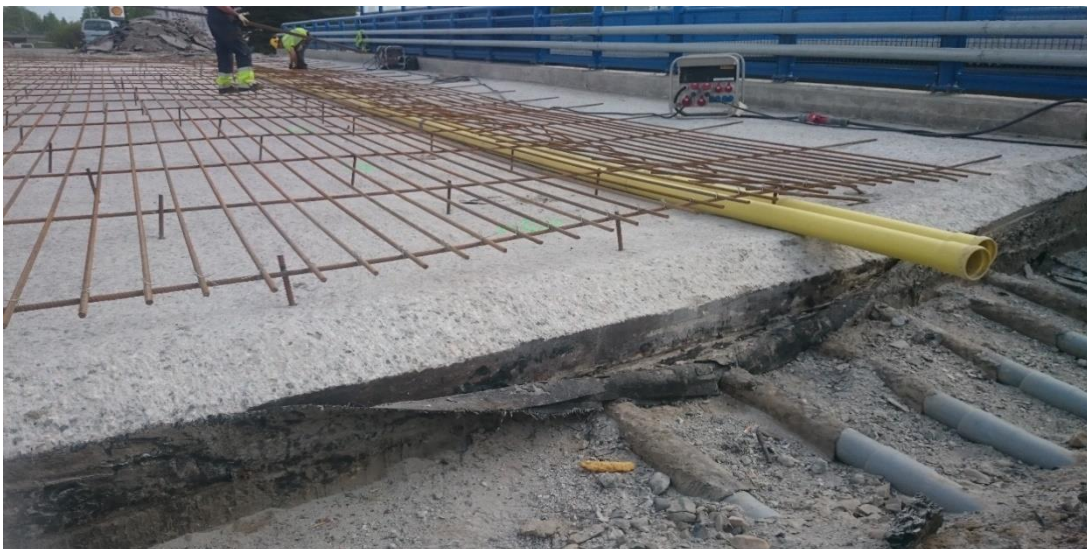
Raudoituksen sisään asennettiin uudet suojaputket, varaukseksi kaapeleille (Kuva 7).

*KUVA 7. Kaapeliputket.*

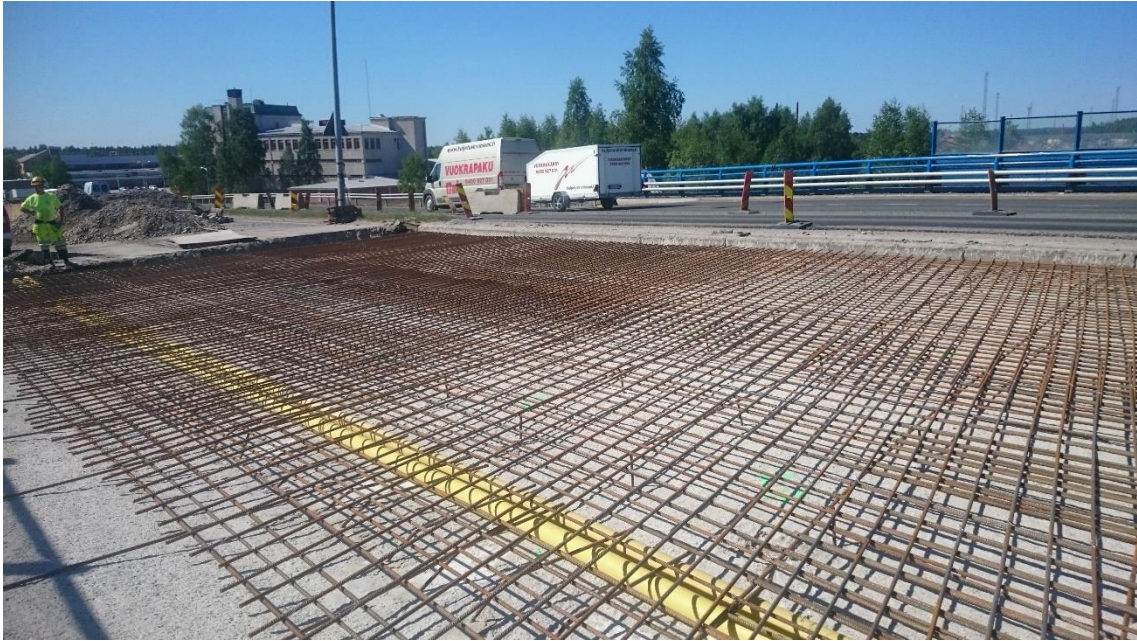
Kuvassa 8 näkyy valmis lisäraudoitus. Raudoitus valmistui muutamassa päivässä yhdellä raudoittajalla ja yhdellä rakennusapumiehellä. Raudoituksen tarkasti WSP:n suunnittelija, joka laski rautojen määrän sekä tarkisti etäisyydet.

*Kuva 8. Lisäraudoitus.*

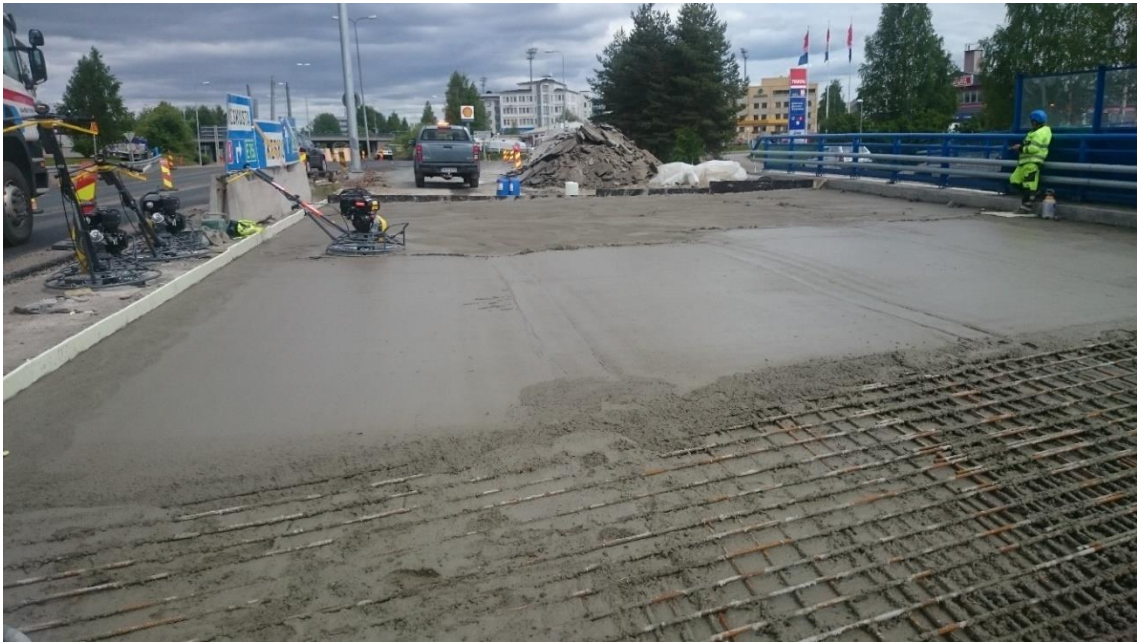
Betoni pyrittiin saamaan muottiin niin, että se pysyi tasaisena ja haluttuina kerroksina. Kuvassa 9 betonointityön kerrosmaisuuksia tulee hyvin esille. Betoni pyritään tiivistämään sauvatäryttimien avulla muotin laitoihin sekä raudoitusta vasten niin, että ylimääräinen ilma poistuu, jolloin runkoaineen osat pääsevät lähemmäs toisiaan. (8).

*KUVA 9 Betonointi*

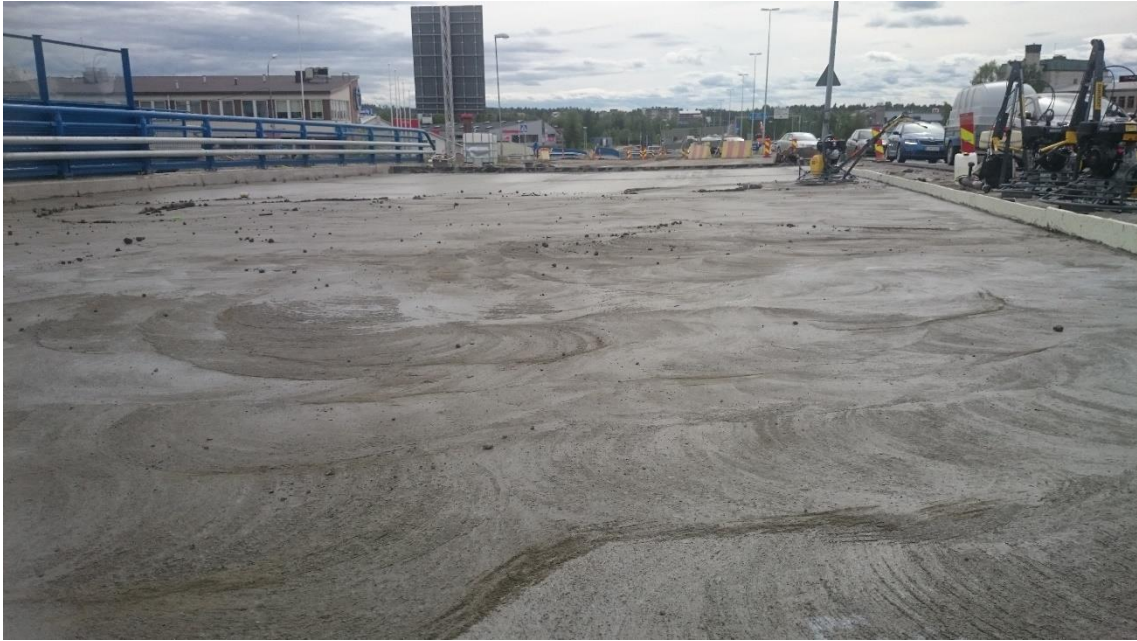
Hierto suoritettiin, kun betonin valupinta oli oikeassa korossa ja se oli saanut kovettua muutaman tunnin. Hierron tarkoituksena on tiivistää betonin pinta, vähentää huokoisuutta ja tehdä pinnasta paremmin kestävä (kuva 10).

*KUVA 10 Osittain hierretty betonointi pinta*

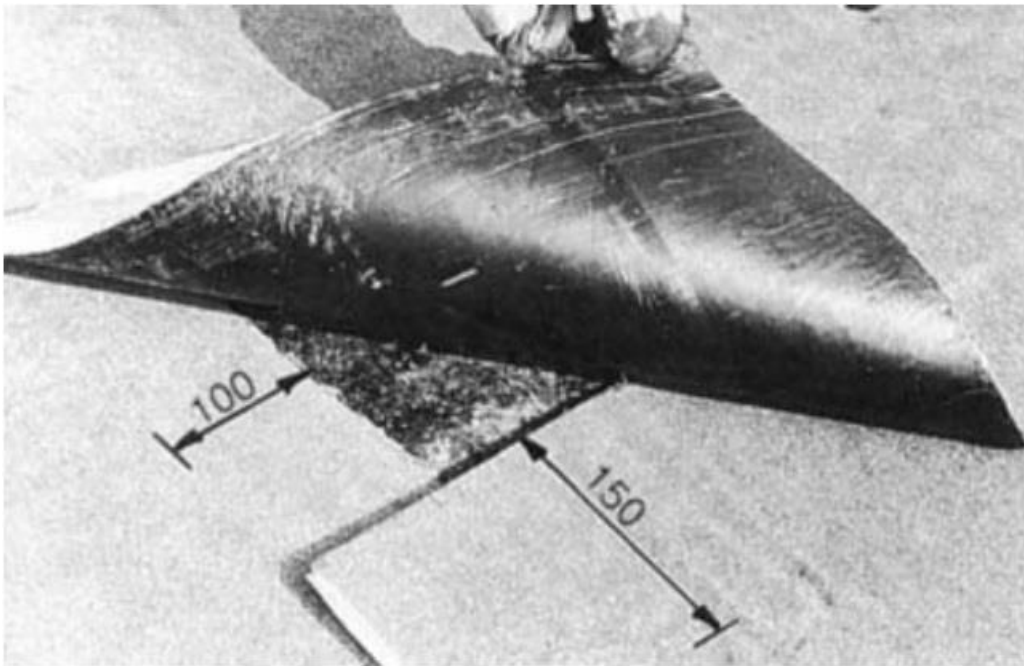
Epoksieristyksen jälkeen asennetaan pohja- sekä pintahuopa. Kuvassa 11 on esitetty oikea limitystapa huovalle. Pohjahuopa kiinnitetään sulalla kumibituimilla.

*Kuva 8. Huovan limitysohje.*

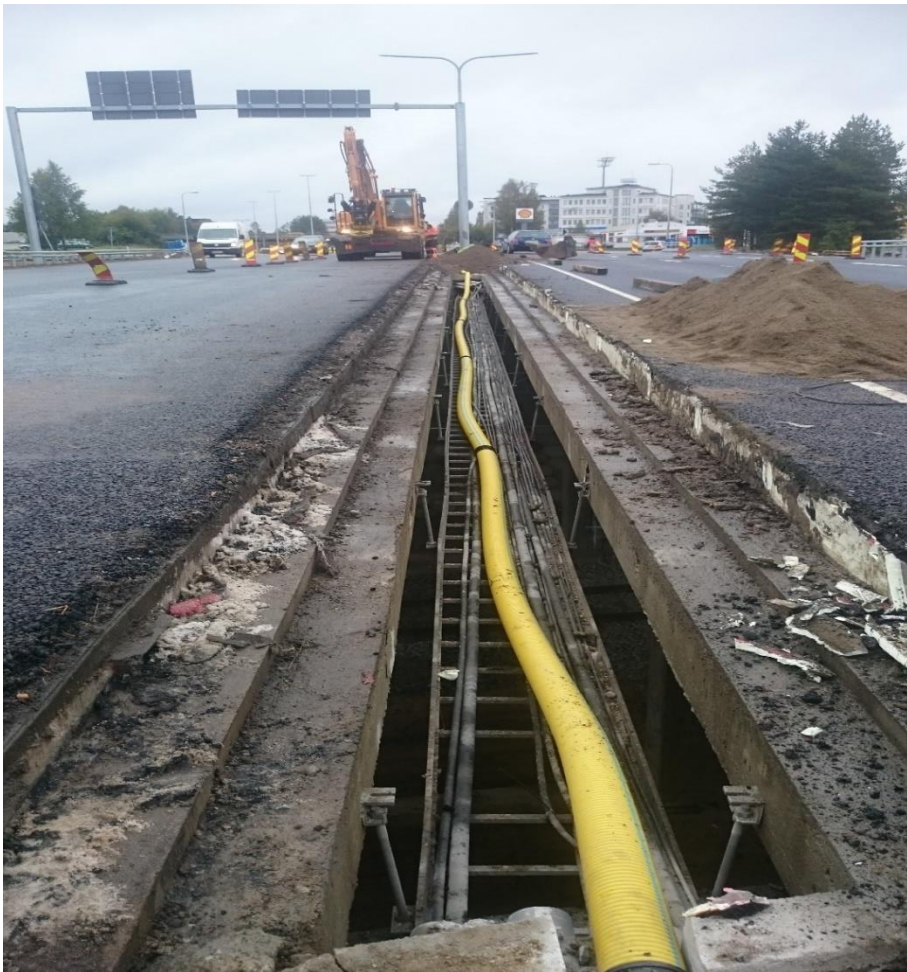
Välikaistojen vanhat elementit poistettiin ja vaihdettiin uusiin (kuva 12). Elementtejä vaihdettiin yhteensä 24 kappaletta. Elementit olivat painoltaan 2,4 t sekä 3,1 t. Elementit nostettiin paikoilleen niissä olevista nostokoukuista. Työ oli nopeatempoista ja kokonaisuudessaan niiden poistamiseen ja asentamiseen meni vain yksi työpäivä kahdella rakennusmiehellä sekä kuorma-autolla varustena Hiab-nosturi ja kaivinkoneella.

*KUVA 12 Välikaista.*

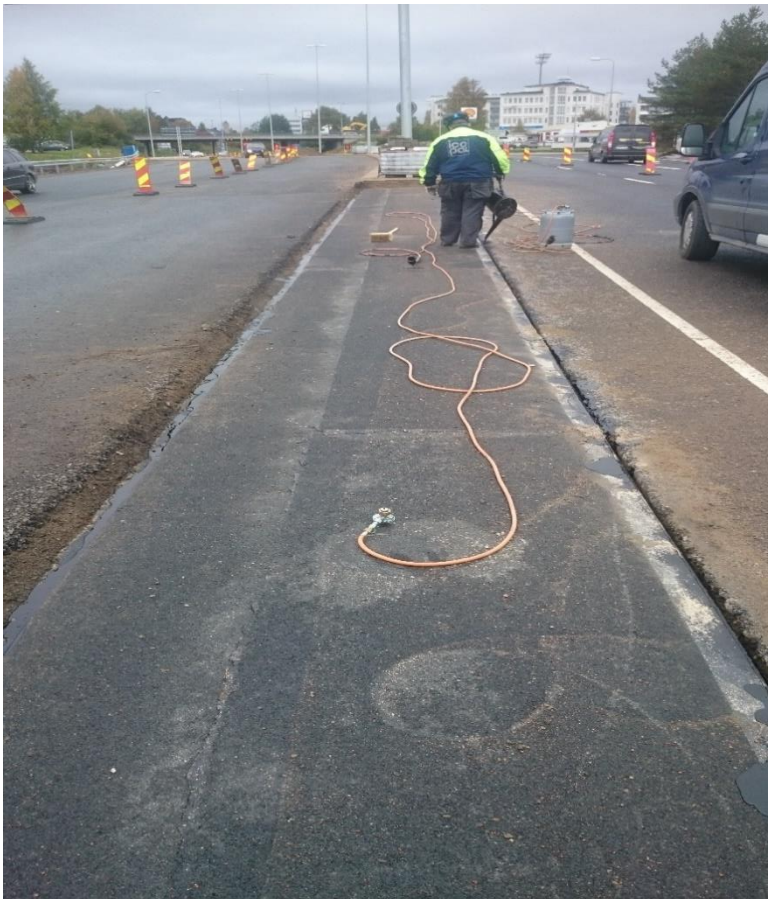
Alustat puhdistettiin ja niiden päälle laitettiin bituminauhaa eristämään sekä liimaamaan elementit paikalleen. Elementtien päällysosa eristettiin. Aluksi levitettiin bitumiliuos ja sen jälkeen pintaan asennettiin bitumikermit. Kuvassa 13 eristäjä levittää kuumaa bitumin elementin ja kannen väliin. Levitetyn bitumin tarkoitus on tehdä saumasta vedenpitävä. Elementtien päälle rakennettiin vielä keskikiveys sekä kaiteet, jotka kulkevat koko valtatie 4:n varrella Rovaniemen kohdalla.

*Kuva 13. Välikaistan eristys.*
