KOLIN KANSALLISPUISTON MAASTORAKENTEIDEN KUNTO-
KARTOITUS, VIITOITUSSUUNNITELMA JA VIITOITUKSEN KUS-
TANNUSLASKELMA

Opinnäytetyö
Marraskuu 2016

Koli National Park's Terrain Structure Survey, Signpost Scheme and Signposts Cost Estimation.

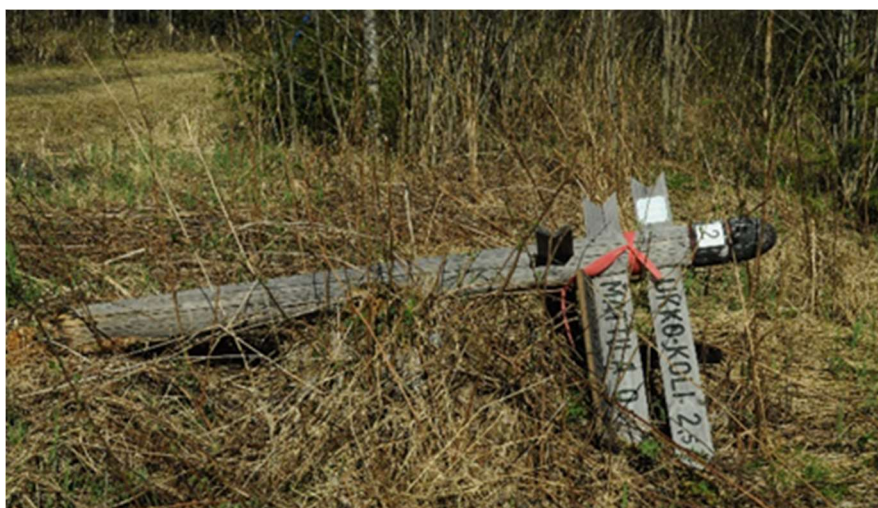
Kuva 2. Risteysviitta nro. 2 edustaa huonokuntoisia yksilöitä pahimmillaan (Kuva: Marita Kivioja).

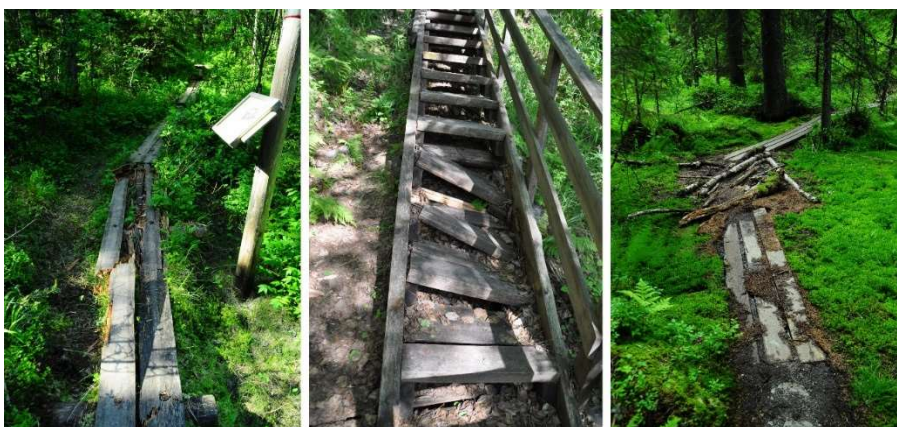
Kuva 3. Kolin kansallispuiston huonokuntoisia rakenteita (Kuvat: Marita Kivioja).
