KORIKORJAAMON VAHINKOTARKASTUSTOIMINNAN KEHITTÄMINEN

Opinnäytetyö
Tekniikka ja liikenne
Tuotantotalous
Insinööri (AMK)

2016

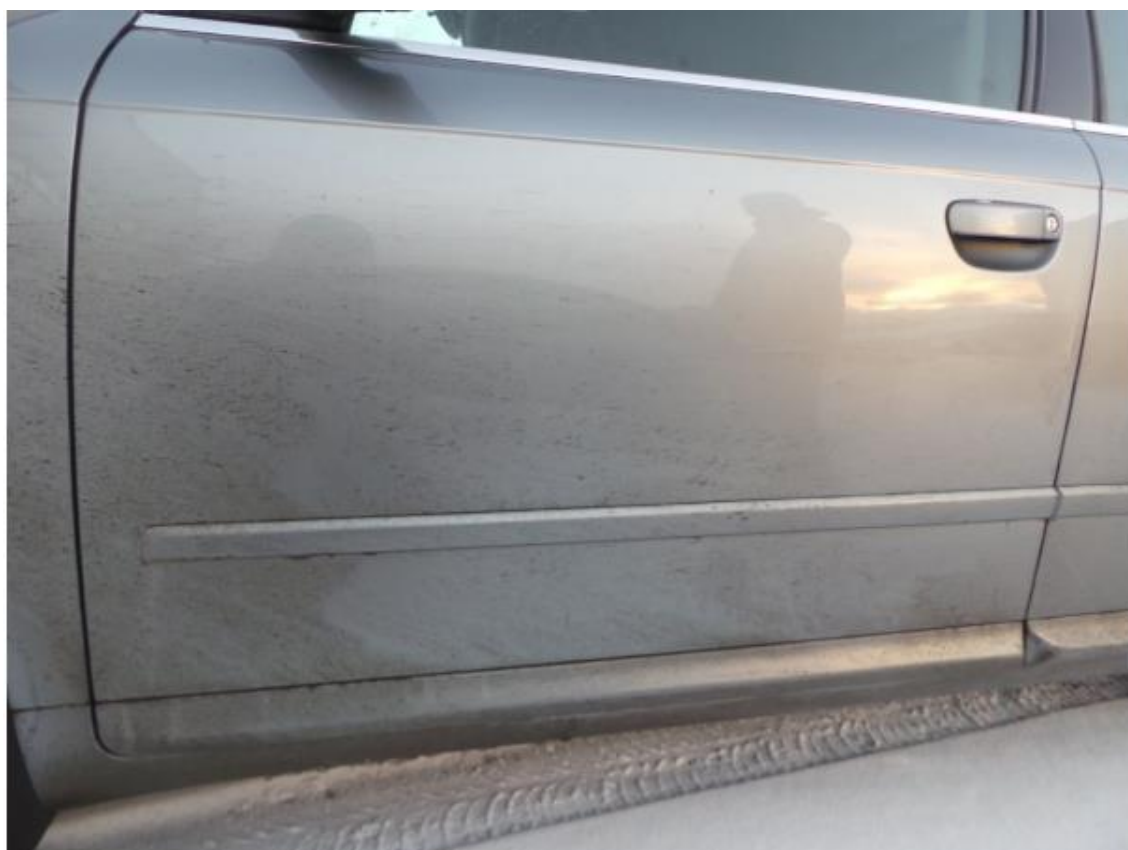
Kuva 4. Audi A4, vasen etuovi. Vauriokuva alustavalta laskelmalta.

Alustava korjauskustannuslaskelma ja ajanvaraus vauriokorjaukseen tehtiin 11.11.2016. Auton vauriokuvat otettiin korikorjaamon parkkipaikalla pesemättömästä autosta. Vauriokuvissa on nähtävissä peilaus vasemman etuoven takaosassa ja naarmut vasemman takaoven etuosassa (Kuva 4). Alustavassa korjauskustannuslaskelmassa vaurion korjaustavaksi valittiin etuoven pintaokaisu ja maalaus sekä takaoven maalaus naarmujen takia. Etuoven oikaisualaksi alustavan korjauskustannuslaskelman teon yhteydessä arvioitiin 6 dm². Korjausta varten tarvittavat varaosat alustavalla laskelmalla olivat etu- ja takaoven maalattavat liimakiinnitteiset keskisuojalistat, jotka on uusittava oven pintamaalauksen yhteydessä. Alustava korjausaika-arvio oli neljä työpäivää.

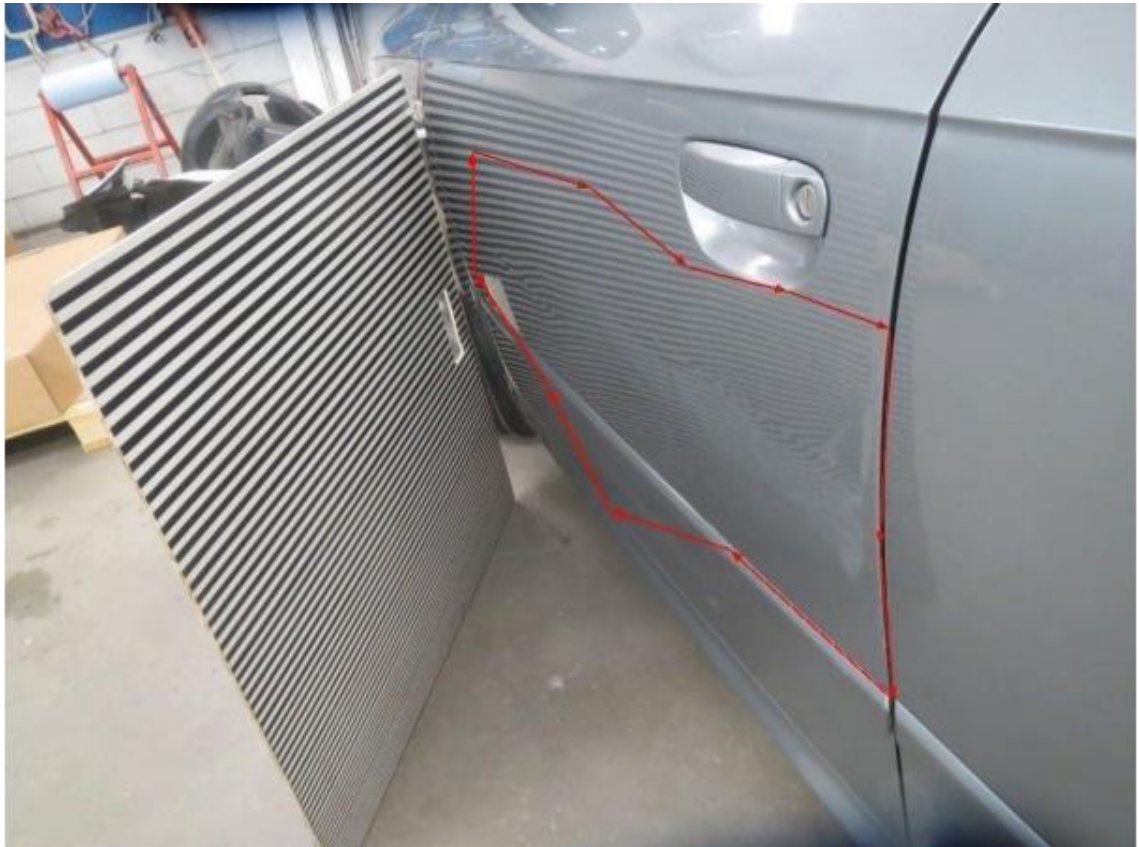
Kuva 5. Audi A4, vasen etuovi. Valokuva on otettu vaurioituneesta etuovesta viivataulua apuna käyttäen.

mohalliin huomattiin etuoven vaurion olevan huomattavasti alustavan korjauskustannuslaskelman arviota laajemmalla alueella. Pintapellin vauriot jatkuivat oven etureunaan asti. Kuvassa 5 vaurioalue on rajattuna punaisin nuolin.

Korjauksen yhteydessä todetut lisävauriot olisi ollut mahdollista havaita jo alustavan korjauskustannuslaskelman tekohetkellä. Alustavan laskelman kuvat otettiin likaisesta autosta ilman viivataulua. Viivataulun käytöstä ei kuitenkaan välttämättä olisi ollut hyötyä valokuvauksessa kuvauskohteen likaisuuden takia. Mikäli auto oltaisi pesty ennen valokuvausta, vauriot olisivat olleet hyvin kuvattavissa. Alustavan korjauskustannuslaskelman tehnyt henkilö ei pessyt autoa vahinkotarkastukseen varatulla autonpesupaikalla pakkaskelin takia. Kosteus jää ovitiivisteiden väliin pesun jälkeen. Kun auto tuodaan ulos pakkaseen, ovitiivisteet jäätyvät ja jäätyminen haittaa ovien käyttöä. Pesupaikalla ei ole mahdollista kuivata autoa pesun jälkeen.

Vaurioalueen laajuuden takia korjaustapa päätettiin muuttaa pintaokaisusta oven uusinnaksi. Tarvittava varaosa tilattiin Ruotsin keskusvarastolta. Oven toimitusaika oli tästä syystä yksi vuorokausi. Etuoven painauman lisäksi todettiin myös pienempi painauma takaoven etureunassa. Muita vahinkoon liittyviä lisävaurioita ei havaittu. Korimekaanikko oikaisi 1 dm²:n laajuisen painauman takaoven etureunasta ja auto siirrettiin takaisin ulos korjaamohallista odottamaan oven saapumista. Asiakkaalle ilmoitettiin puhelimitse korjaustavan muutoksesta ja korjauksen valmistumisen viivästymisestä.

Oven saavuttua korjaamolle auto ja irto-osat vietiin maalaamoon. Etuoven uusinnan takia vasempaan etulokasuojaan tehtiin häivytyismaalaus, jotta uuden ja vanhan osan maalipintojen värisävy saatiin samaksi. Takaoven etuosan vaurion ja maalaustarpeen takia häivytyismaalasta taaksepäin ei tarvittu. Ovien vanhat alalistat ja liimakiinnitteiset keskilistat maalattiin. Maalaustöiden jälkeen auto kasattiin ja luovutettiin asiakkaalle. Lopullinen korjausaika lisääntyi yhdellä päivällä alustavasta arviosta.

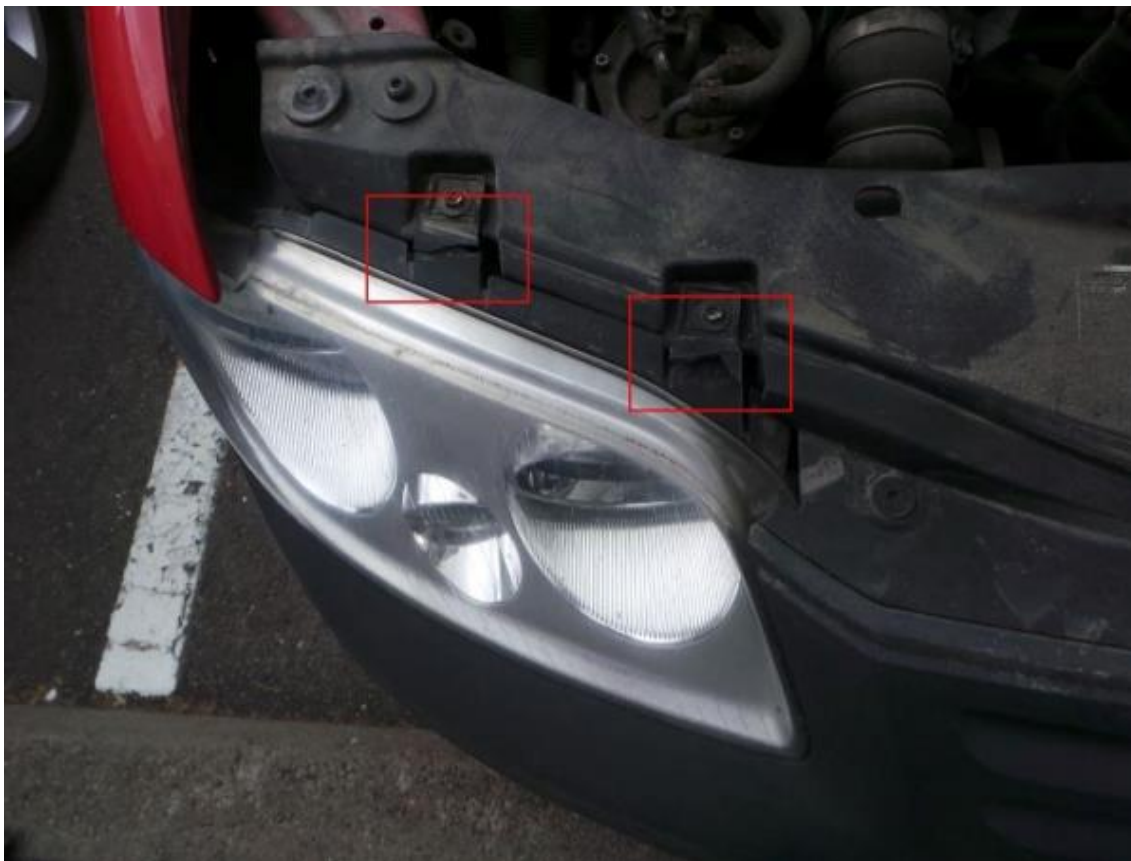
Kuva 6. Volkswagen Caddy, oikean etukulman vauriot. Alustavan laskelman vauriokuva.

Alustava korjauskustannuslaskelma ja ajanvaraus tehtiin 16.5.2017. Alustavan korjauskustannuslaskelman teon yhteydessä etupuskurin pinnassa ei havaittu vahinkoon liittyviä vaurioita. Puskurin pintamuovi oli maalaamaton ja pinnassa oli likaa sekä hyönteisiä. Rekisterikilven taipuman lisäksi havaitut vauriot olivat etukannen aukaisun jälkeen todetut oikeanpuoleisen ajovalon vauriot. Kuvassa 6 on esitetty alustavan laskelman vauriokuva, jossa ajovaloloumpion korvakkeet ovat murtuneet. Alustavassa korjaussuunnitelmassa oli tarkoitus uusida oikea ajovaloloumpio yhden työpäivän aikana.

Korjaustyöt aloitettiin ajovalon ja etupuskurin irrotuksella. Etupuskurin irrotuksen jälkeen havaittiin lisävaurioita lukkomuovissa ja lukkomuovin ilmanohjaimessa. Näiden vaurioiden lisäksi puskurin sisäpuolella olevat kiinnitysosat olivat haljonneet. Kyseiset osat todettiin korjauskelvottomiksi ja uudet osat tilattiin Ruotsin varastolta. Korjaukseen tarvittavat varaosat saapuivat korjaamolle seuraavana

Talulukossa 2 on listattu Volkswagen Caddyn alustavan ja toteutuneen laskelman kustannukset. Korjaustapa oli osien vaihto. Alustavalla laskelmalla vaihtotarpeeksi oli merkitty oikea ajovalo. Puskurin irrotuksen jälkeen todetut vauriot lisäsivät korjausaikaa 267 jaksolla. Korjauksen kokonaiskustannukset lisääntyivät 1063,10 eurolla. Puskurin, lukkomuovin ja ilmanohjaimen vauriot olisi ollut mahdollista todeta alustavan korjauskustannuslaskelman teon yhteydessä, mikäli puskuri oltaisi irrotettu.

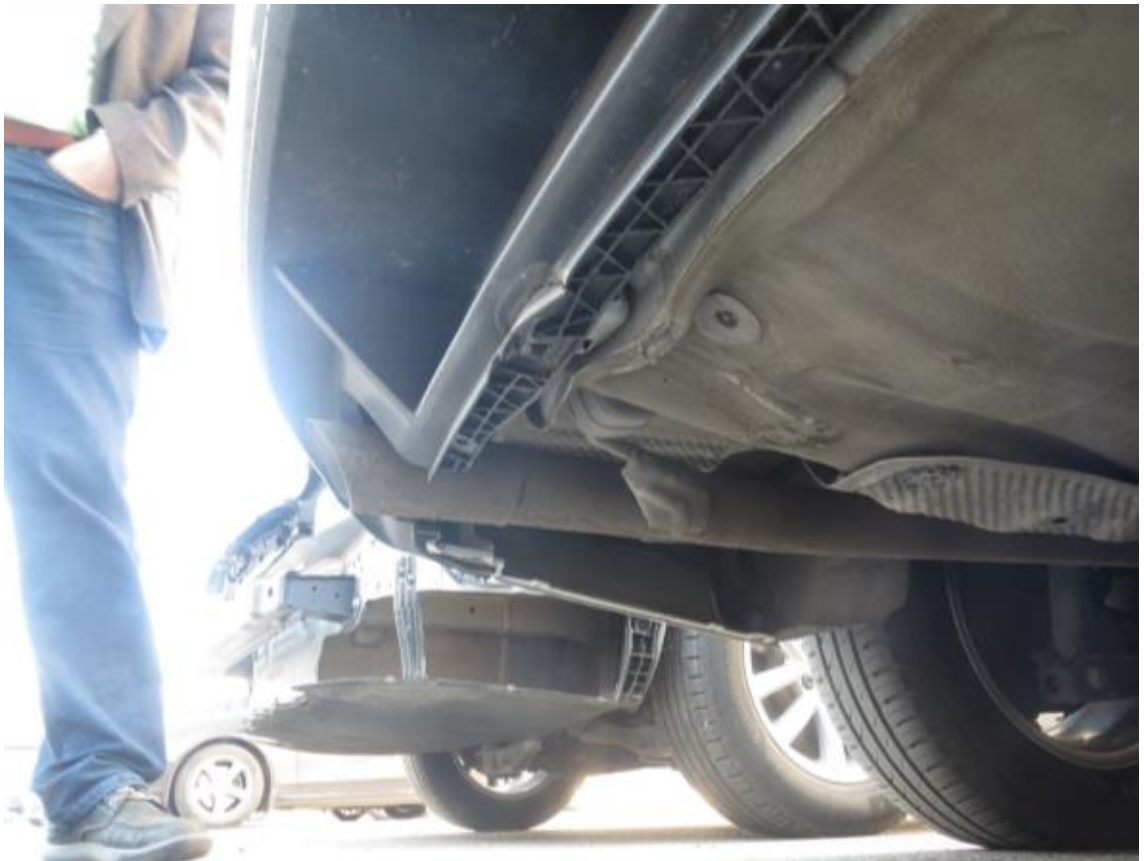
Kuva 7. Volkswagen Golf Variant, varapyöräkotelon vauriot ulkoa päin

Auton korjaukset aloitettiin sovitus 16.5.2016. Alustavan laskelman vauriokuvassa, (Kuva 7) on nähtävissä vauriot auton takapuskurin spoilerissa ja varapyöräkotelossa. Takapuskurin irrotuksen jälkeen todettiin painauma myös takapellissä. Lisäksi varapyöräkotelon painauma oli laajempi kuin alustavalle korjauskustannuslaskelmalle oli arvioitu.

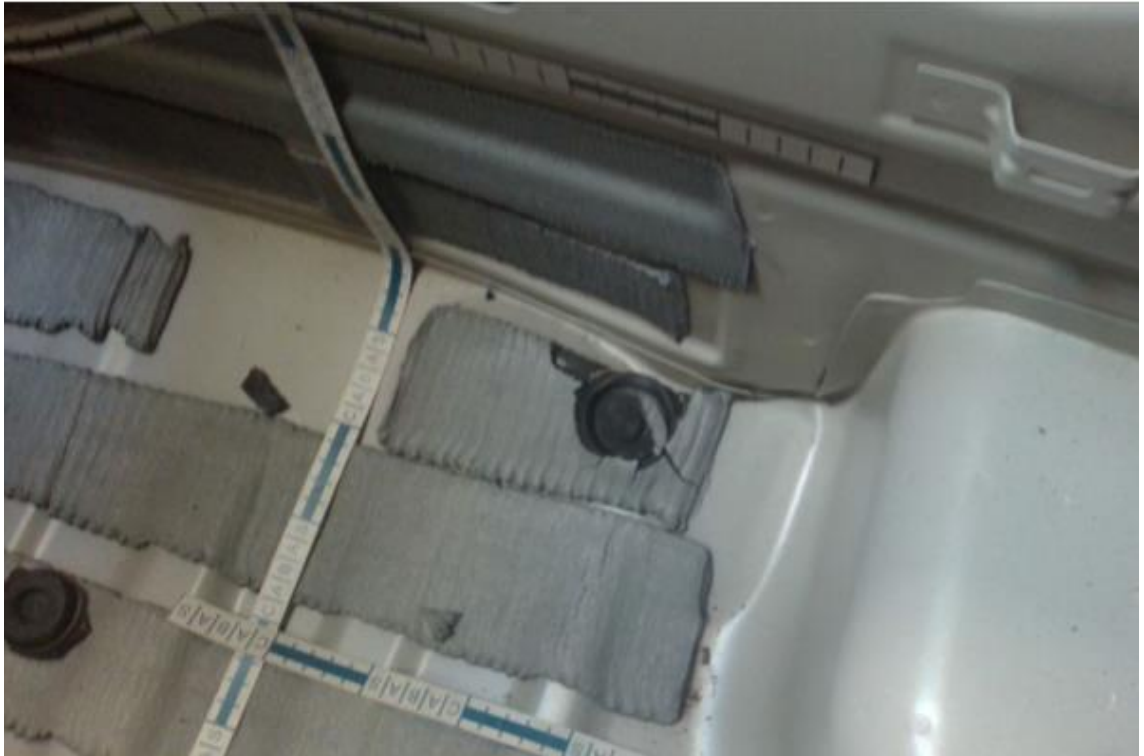
Kuva 8. Volkswagen Golf Variant, tavaratilan pohjan vauriot. Tavaratilan pohjaverhous ja varapyörä on poistettu.

Kuvassa 8 on esitetty tavaratilan pohjan ja takapellin sisäosan oikaisualue. Takapeltiin ja tavaratilan pohjan oikaisu vaati myös vetotyötä. Takapelti ja tavaratilan pohja maalattiin oikaisutöiden jälkeen. Korjaukseen tarvittavat varaosat oli ennakkoitu alustavaan korjauskustannuslaskelmaan oikein ja varaosien lisätilaukselle ei ollut tarvetta. Korjaustyötä päästiin jatkamaan välittömästi lisävaurioiden toteamisen jälkeen. Alustava korjausaika-arvio piti tässä korjaustapauksessa lisääntyneestä työmäärästä huolimatta.

Taulukossa 3 on esitetty Volkswagen Golfi Variantin takapään korjauskustannusten muutos. Alustavan laskelman kokonaiskorjausaika oli 839 jaksoa ja toteutunut korjausaika oli 1329 jaksoa. Korjausaika lisääntyi korjausaikana todettujen lisävaurioiden takia 490 jaksoa ja kokonaiskorjauskustannus nousi 1661,42 eurosta 2207,16 euroon. Kokonaiskorjauskustannus lisääntyi 545,74 eurolla. Korjauskustannusten lisääntyminen johtuu pelkästään lisääntyneestä työajasta, koska kaikki vahingossa vaurioituneet osat oltiin havaittu jo alustavassa korjauskustannuslaskelmassa. Takapuskuri ja tavaratilan verhous estivät näkemästä takapellin ja tavaratilan pohjan vauriot kokonaisuudessaan. Varapyöräkotelon vauriot olisi voitu nähdä mikäli tavaratilan verhous olisi nostettu ylös ja varapyörä poistettu varapyöräkotelosta. Tämä toimenpide ei vaadi työkaluja, joten korjauskustannuslaskelman tehnyt työnjohtaja olisi voinut nostaa verhouksen ja poistaa varapyörän laskelman teon yhteydessä. Takapuskurin irrotukseen olisi tarvittu työkaluja ja autonosturia. Autonosturin käyttö olisi helpottanut myös helpottanut myös varapyöräkotelon pohjan kuvaamista ja todellinen oikaisualue olisi voitu mitata.

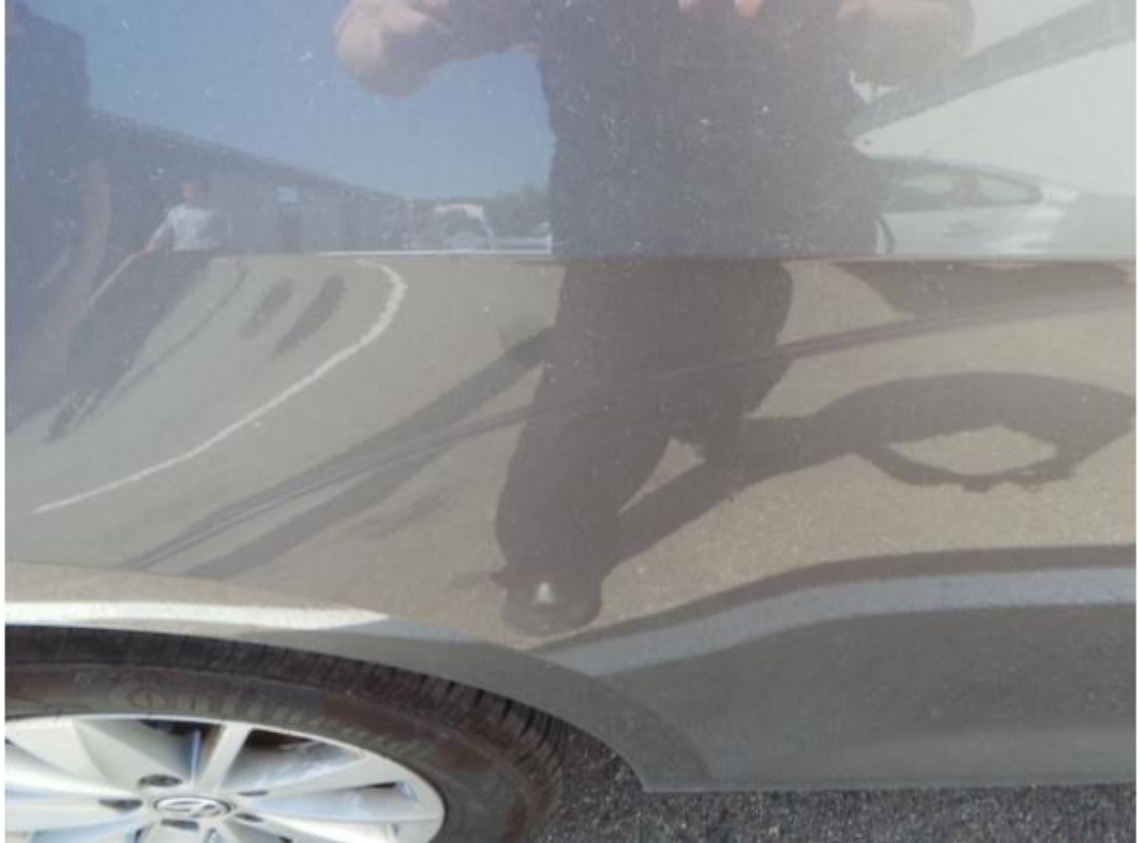
Kuva 9. Volkswagen Golf, painauma oikeassa kyljessä. Alustavan korjauskustannuslaskelman vauriokuva.

Auton vauriot kuvattiin korikorjaamon pysäköintialueella alustavaa korjauskustannuslaskelmaa varten. Kuvassa 9 on esitetty ulkona otettu kuva vaurioalueesta. Maalipinta oli laskelmantekohetkellä melko puhdas. Maalipinnassa ei ollut teräviä naarmuja eikä teräviä painaumuksia. Vahinkotarkastuksen yhteydessä havaittiin 2 dm²:n laajuinen painauma takakyljen pintapellin kantin kohdalla. Painauman lisäksi muut alustavaan korjauskustannuslaskelmaan merkityt vauriot olivat naarmut oven kahvassa. Painauman oikaisusta johtuen oikea takakylki

merkittiin maalattavaksi ja oven kahvan naarmujen korjaustapana oli kiillotus. Alustava korjusaika-arvio vaurioiden korjaukselle oli kolme työpäivää.

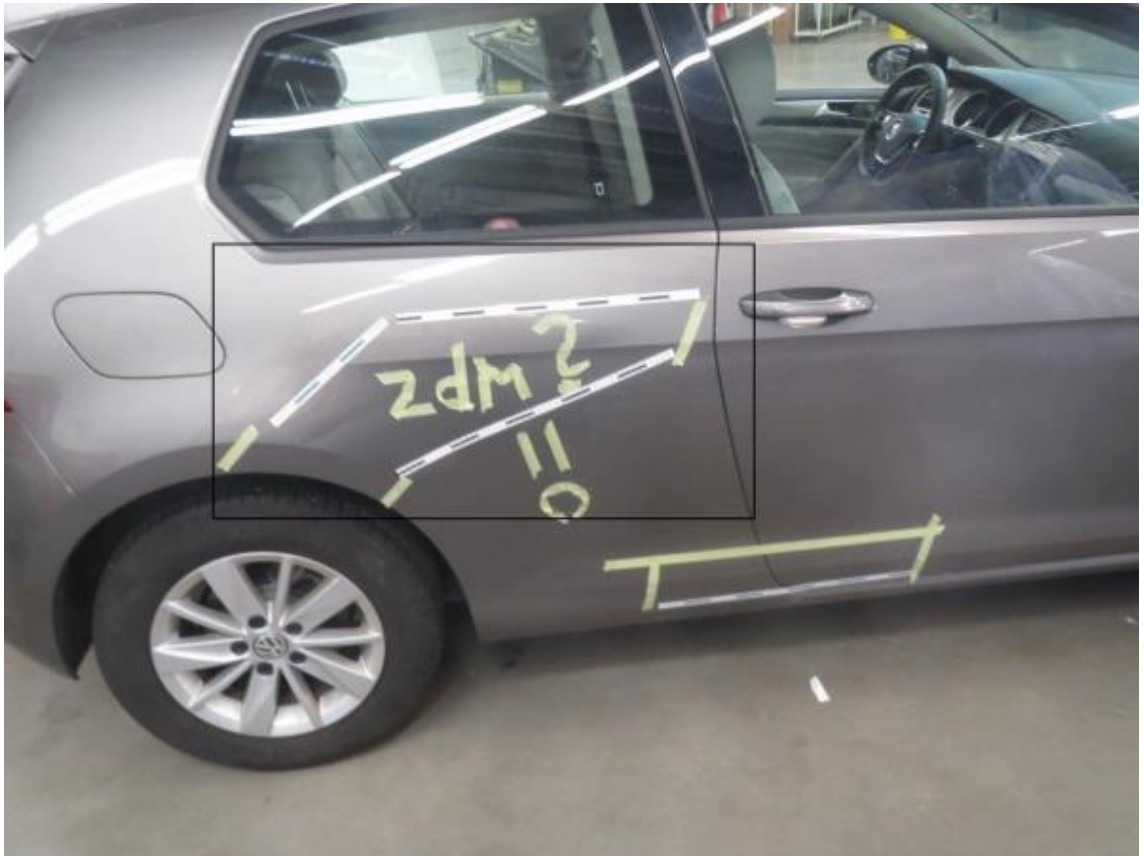
Kuva 10. Volkswagen Golf, oikean kyljen vaurioalue rajattuna teipillä ja magneettiviivaimilla.

Auto pestiin korjauksen aluksi, jotta painaumien laajuus voitiin tarkastaa. Kylkipellin pokkauksen kohdalla oleva painauma todettiin mittaamalla reilusti alustavalla laskelmalla arvioitua pinta-alaa suuremmaksi. Kuvassa 10 on esitetty vaurioalue korjaamohuumorilla höystettynä. Painauman koko oli 10 dm². Pokkauksen kohdalla olleen painauman lisäksi kylkipellin alaosassa sekä oikeanpuoleisen oven alaosassa oli painauma. Kylkipellin alaosan painauma ulottui hieman myös kynnyspellin puolelle. Oven alaosan sekä kylkipellin alempi painauma olivat kumpikin laajuudeltaan 2 dm². Oven kahvan naarmut todettiin niin syviksi, että kahva oli maalattava vaurion korjaamiseksi. Työmäärä lisääntyi alustavasta laskelmasta reilusti lisäksi auton toteutunutta kokonaiskorjusaikaa kolmella työpäivällä.

Taulukossa 4 on esitetty tapaus 4 eli Volkswagen Golffin oikean kyljen vauriokorjauksen alustavien ja toteutuneiden korjauskustannusten ero. Alustavalla arviolla kokonaistyöaika oli 490 jaksoa vähemmän kuin toteutunut aika. Muutokset johtuvat kylkipellin oikaisualan kasvusta ja siitä, että kyljen alaosan ja oven painauma ei huomattu alustavaa korjauskustannuslaskelmaa tehtäessä. Auto oli kuvaushetkellä puhdas, joten viivataulun avulla oltaisi voitu havaita painauman todellinen laajuus paremmin. Kyljen ja oven alaosien painaumat olisi todennäköisesti havaittu, mikäli auto olisi otettu nosturille kuvattavaksi alustavan korjauskustannuslaskelman tekohetkellä. Korjaamalla tällä hetkellä olevat autonosturit ovat korimekaanikkojen ja maalareiden käytössä, joten auton saaminen nosturille alustavaa korjauskustannuslaskelmaa tehdessä vaatii nykytilanteessa laskelman tekijältä erikoisjärjestelyjä.

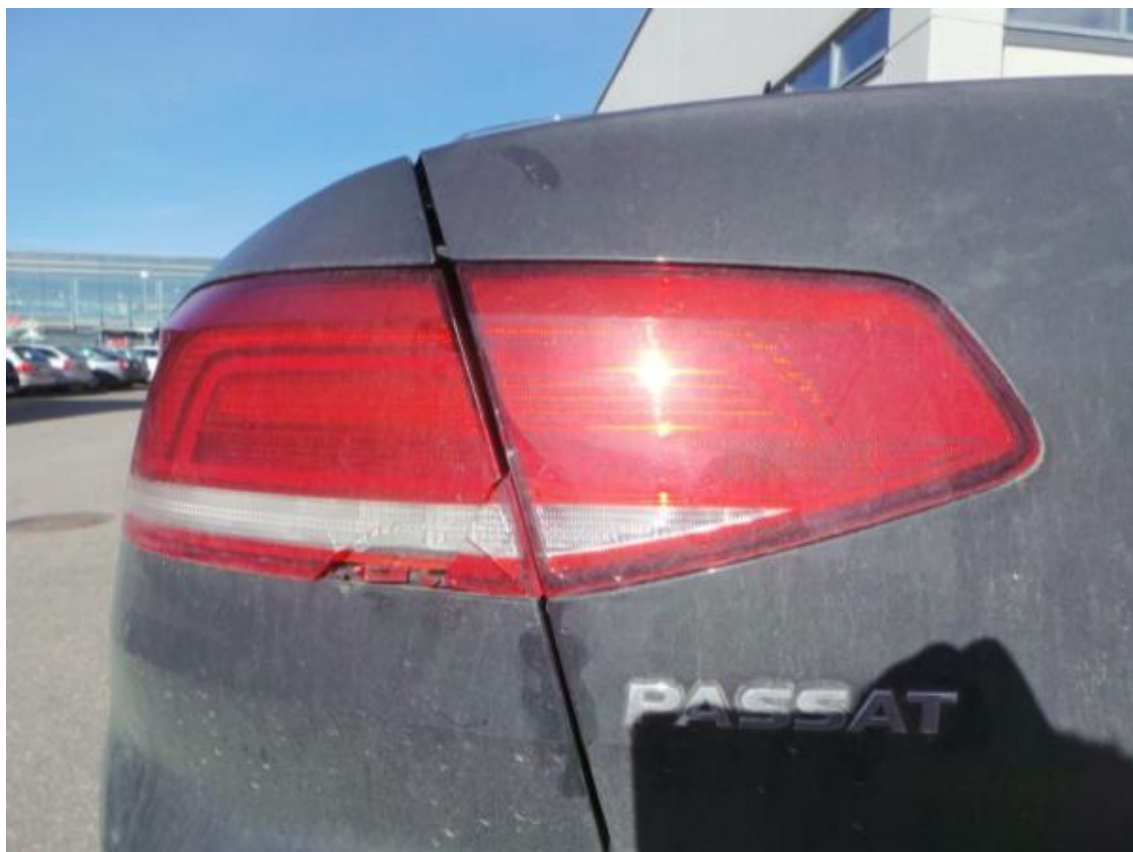
Kuva 11. Volkswagen Passat, vasemman takakulman vauriot. Kuva alustavalta korjauskustannuslaskelmalta.

Alustavan korjauskustannuslaskelman teon yhteydessä huomattiin vasemmanpuoleisen ulomman takavalon lasissa halkeama. Lisäksi takalokasuojan ja takapuskurin maalipinnassa takavalon ympärillä oli pieniä hankaumia ja naarmuja. Naarmujen korjaustavaksi suunniteltiin kiillotusta. Alustava korjausaika-arvio vaurioiden korjaukselle oli yksi työpäivä havaittujen vaurioiden vähäisyyden takia. Alustavan laskelman vauriot ovat kuvassa 11. Korjauskustannuslaskelman valokuvat otettiin parkkipaikalla likaisesta autosta.

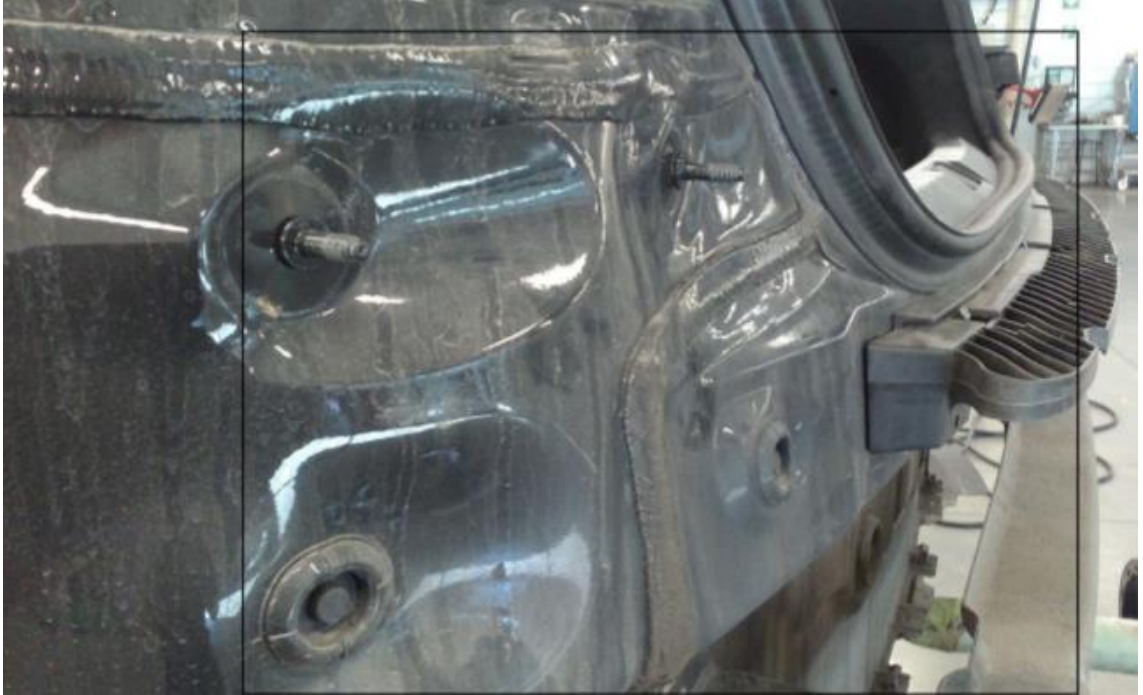
Kuva 12. Volkswagen Passat, vasemman takakulman vauriot. Vauriokuva takapuskurin alta.

Auto pestiin ennen varsinaisten korjaustöiden aloitusta. Takavaloa uusittaessa todettiin takavalon pohjapellin painuneen sisäänpäin ja uusi takavaloumpio ei näin ollen asettunut paikalleen oikeaan asentoon. Lisäksi takaluukussa sisemmän takavalon alapuolella oli 3 dm²:n laajuinen painauma. Takaluukun vasemmanpuoleinen alareuna oli painunut sisään. Takapuskurissa ulomman takavalon alapuolella oli muotovaurio. Puskurin muotovaurion korjaus tehtiin muovikorjaimella ja puskuri oli maalattava korjauksen jälkeen. Takapuskurin irrotuksen jälkeen takavalopellin painauman todettiin ulottuvan takapeltiin asti. Pinauman laajuus takavalon pohjapellissä oli 2 dm² ja auton takapellissä 4 dm². Auton takakulman peltien vauriokorjaus vaati myös vetotyötä. Vasemman takakulman vauriot pintaosien irrotuksen jälkeen ovat nähtävissä kuvassa 12. Korjausaika lisääntyi alustavasta korjausaika-arviosta reilusti. Yhden päivän aikana tehtäväksi suunniteltu työ kesti lopulta kahdeksan päivää. Kokonaiskorjausajan huomattava lisääntyminen johtui lisääntyneen työmäärän lisäksi myös siitä, että korimekaniikko ei voinut jatkaa välittömästi takaosan oikaisutyötä, vaan hän joutui jatkamaan muita kalenteriin varattuja töitä.

Takaluukun taipuma olisi voitu havaita, mikäli auto olisi ollut puhdas. Takavalon asennosta olisi mahdollisesti voitu päätellä, että takavalon pohjapellissä on muodonmuutoksia. Toisaalta takavalon rungon murtuminen olisi mahdollisesti voinut selittää asentovirheen. Alustavan korjauskustannuslaskelman tekohetkellä selkeä kuva kokonaisvauriosta olisi voitu saada vain irrottamalla takavalo ja takapuskuri.
