SULKURANNAN SIIRTOLAPUUTARHAN RANTASAUNAN PERUSKORJAUS

Korjaustöiden valvonta

Opinnäytetyö
Joulukuu 2016
Rakennusalan työnjohdon koulutus

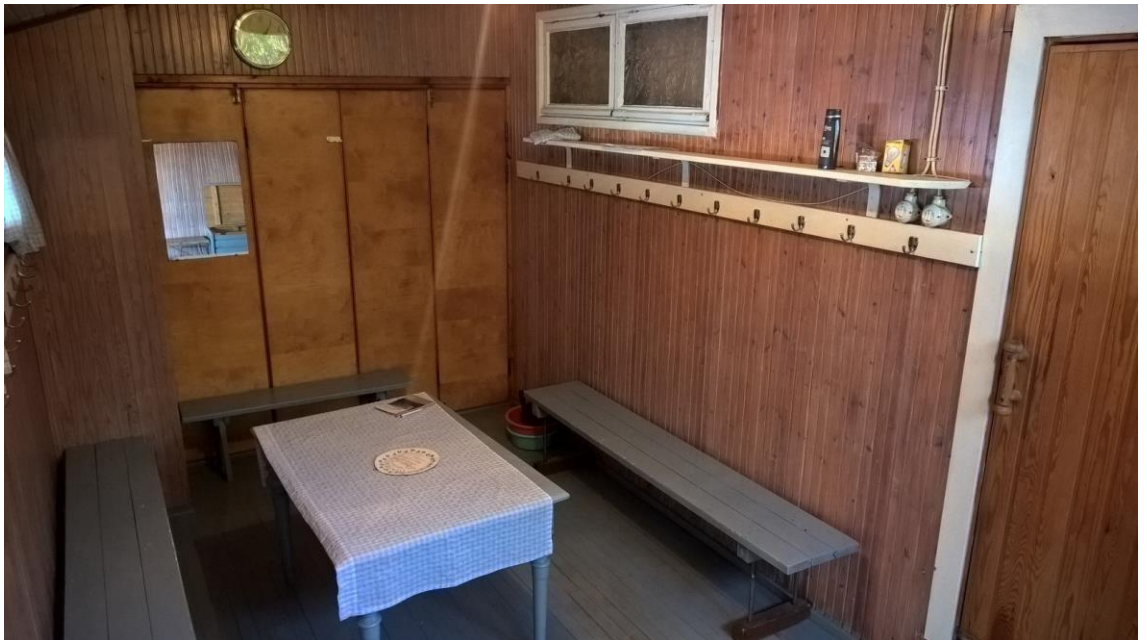
KUVA 3. Miesten pukuhuone. (Kuva: Juha Taipalinen. 2016)

Pukuhuoneet todettiin melko hyväkuntoisiksi, niissä päädyttiin vain maalaamaan seinä- ja kattopaneelit. Kuvassa 3 näkyy miesten pukuhuone. Naisten puolella pukuhuone on vastaavanlainen, myöskin hyväkuntoinen.

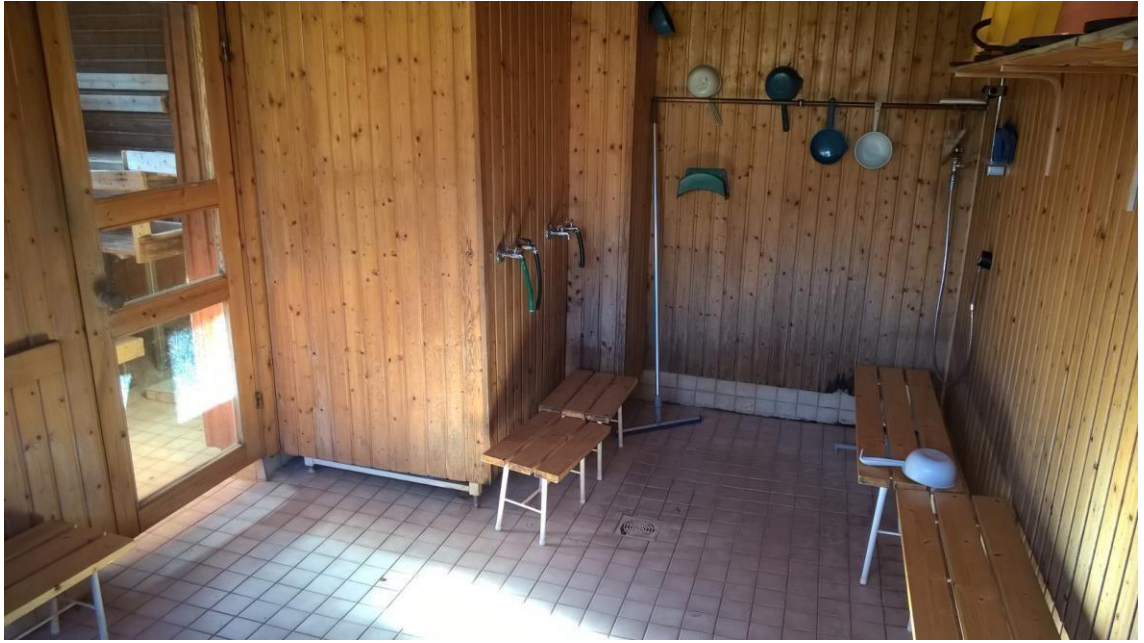
Pesuhuoneiden ja löylyhuoneiden pintojen tekninen käyttöikä alkaa olla lopussa. Lattialaatoissa on muutamia halkeamia ja seinäpaneelit ovat paikoitellen selkeästi tummuneet ja pehmenneet etenkin alaosista, kuten kuvasta 4 käy ilmi. Laudelauteet ovat jo melko lahot (kuva 5). Itse lauderungot ovat ruostumatonta terästä ja tarkoitus jättää käyttöön.

KUVA 4. Naisten puolen pesuhuone. Päätyseinässä selvästi alareunasta tummuneita paneeleita. (Kuva: Juha Taipalinen. 2016)

Peruskorjaukseen sisältyvät työkohteet ovat käytännössä saunarakennuksen sisäpuolen pintoja. Suunnitellut korjaustyöt käsittävät nykyisten lattialaattojen purkutyön, oikaisuvalun ja tasoituksen, vedeneristystyöt, sisäpuolisten paneelien ja alaslaskukaton runkorakenteiden purkutyön ja uusinnan. Suunnitelmaan kuuluvat myös laatoitustyöt sekä kuivakaivojen tekemiset suihkuvarauksia varten, yksi miesten- ja yksi naistenpuolen pesuhuoneisiin. Nämä otetaan mahdollisesti myöhemmin käyttöön, jos suihkut päätetään asentaa. Nykyisin pesuvedet sekoitetaan ämpäriin kuuma- ja kylmävesihanoista.

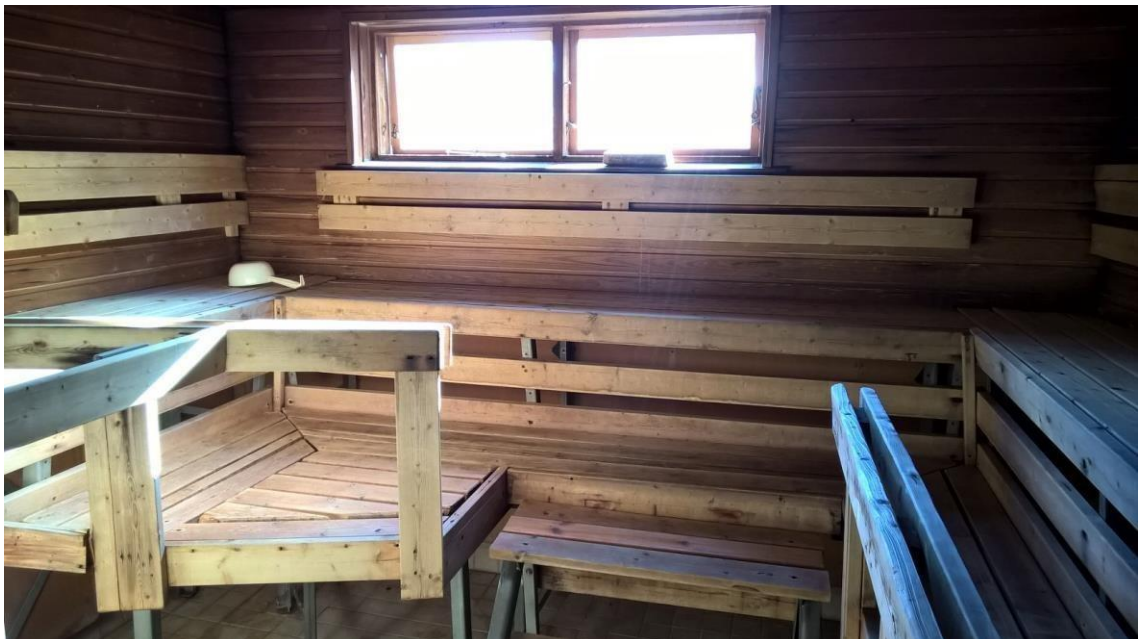
KUVA 5. Miesten puolen löylyhuone, lauteet osittain jo hieman pehmenneet. (Kuva: Juha Taipalinen. 2016)

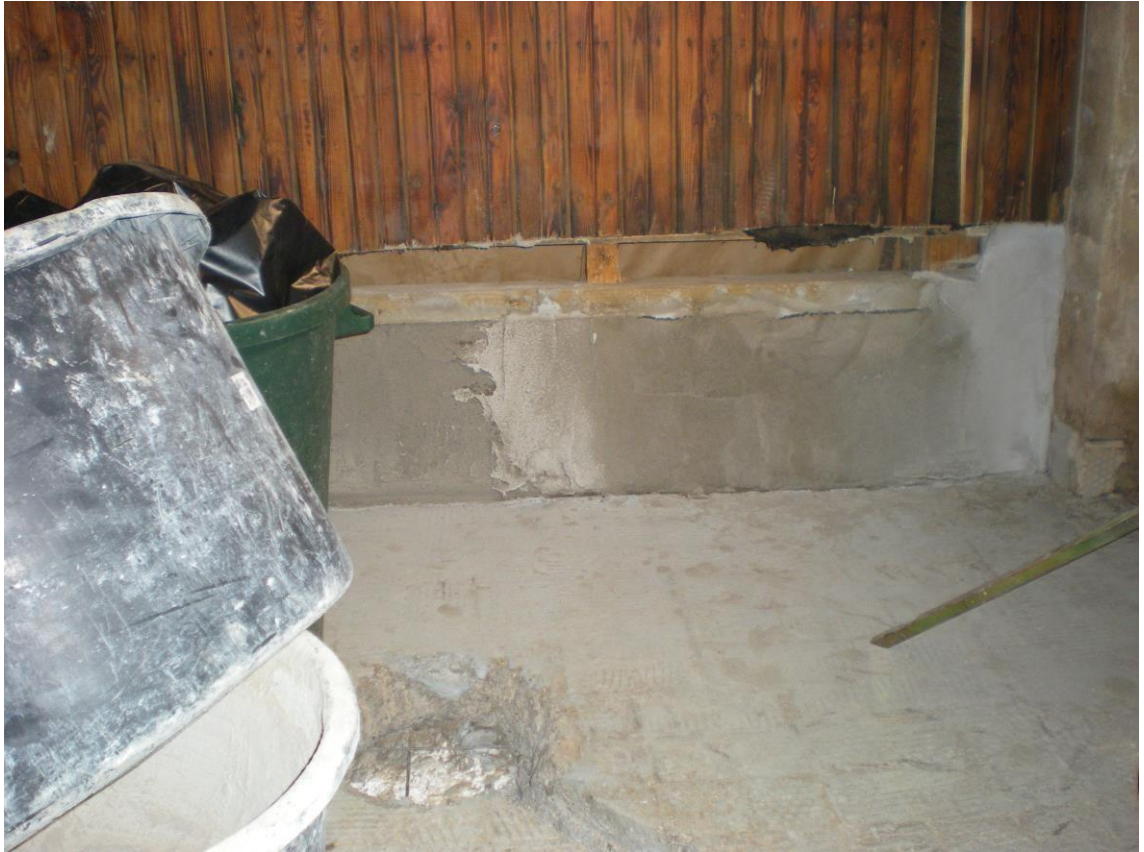
Purkutyöt aloitettiin rantasaunalla samanaikaisesti sekä naisten- että miestenpuolella lokakuun loppupuolella. Lauteet runkoineen, kaikki paneelit saunasta ja pesuhuoneista sekä lattialaatat purettiin pois. Suihkujen lattiakaivovaroituksille tehtiin paikat lattialaattaan. Paneelien alla seinissä ja katossa oli toiset vanhat paneelit, jotka seinien alaosien osalta olivat paikoin pehmenneet. Pehmenneet osat sahattiin pois. Näistä tarkemmin kuvaa kuvassa

KUVA 7. Miesten puolen pesuhuoneen seinää. Kuvassa etualalla uuden lattiakaivon paikka piikattuna, seinäpaneelien alapäätkatkaistu ja sokkeli oikaistu. (Kuva: Juha Taipainen. 2016)

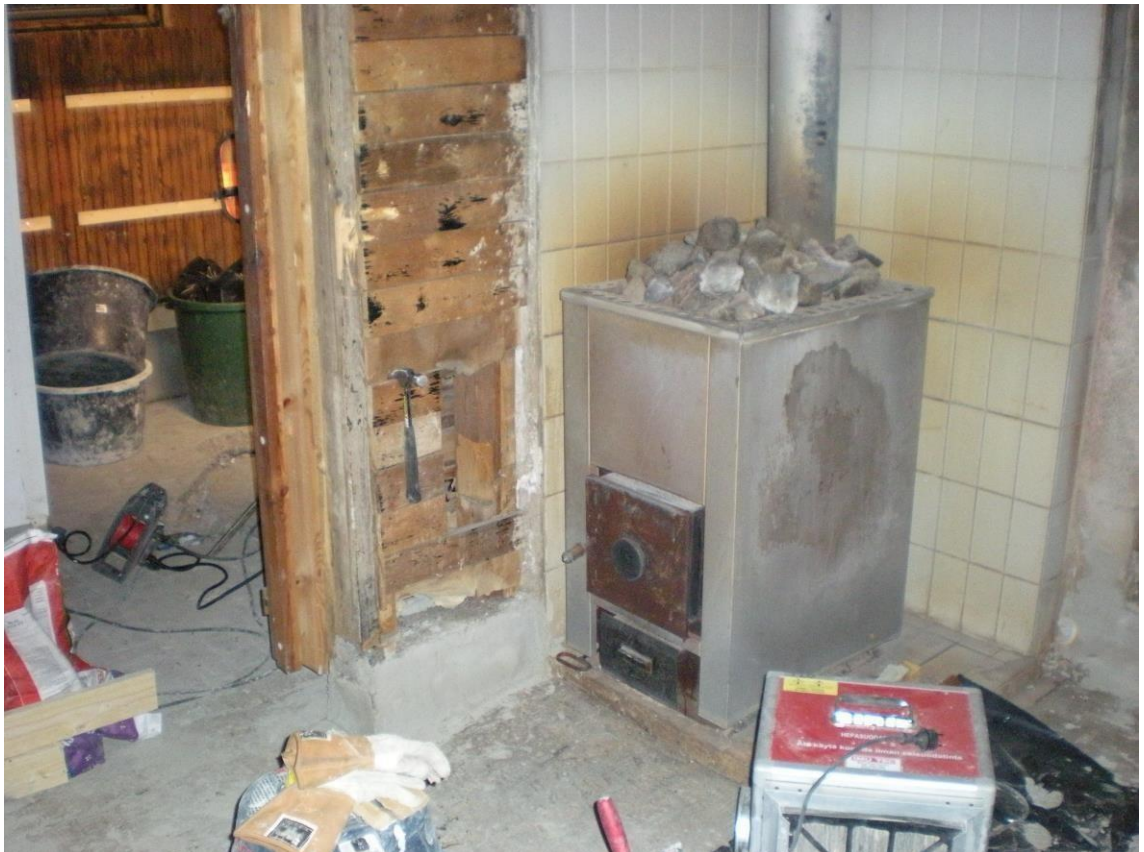
KUVA 8. Miesten puolen kiuas ja taustalla pesuhuoneen seinää uusine koolauksineen.
(Kuva: Juha Taipalinen. 2016)

Nykyiset kiukaat jätetään molemmissa saunoissa käyttöön, eikä niitä korjauksen aikana siirretä pois rakennuksesta. Kiukaiden takana olevat seinälaatat jätetään miesten puolella vaihtamatta (kuva 8). Naisten puolella kiukaan taakse tulee sama laatta kuin lattiaan. Lämminvesivaraajat ovat vielä toimivia, niitä ei uusita. Varaajat siirretään nykyiseltä sijainniltaan pesuhuoneista pukuhuoneisiin peruskorjauksen ajaksi.

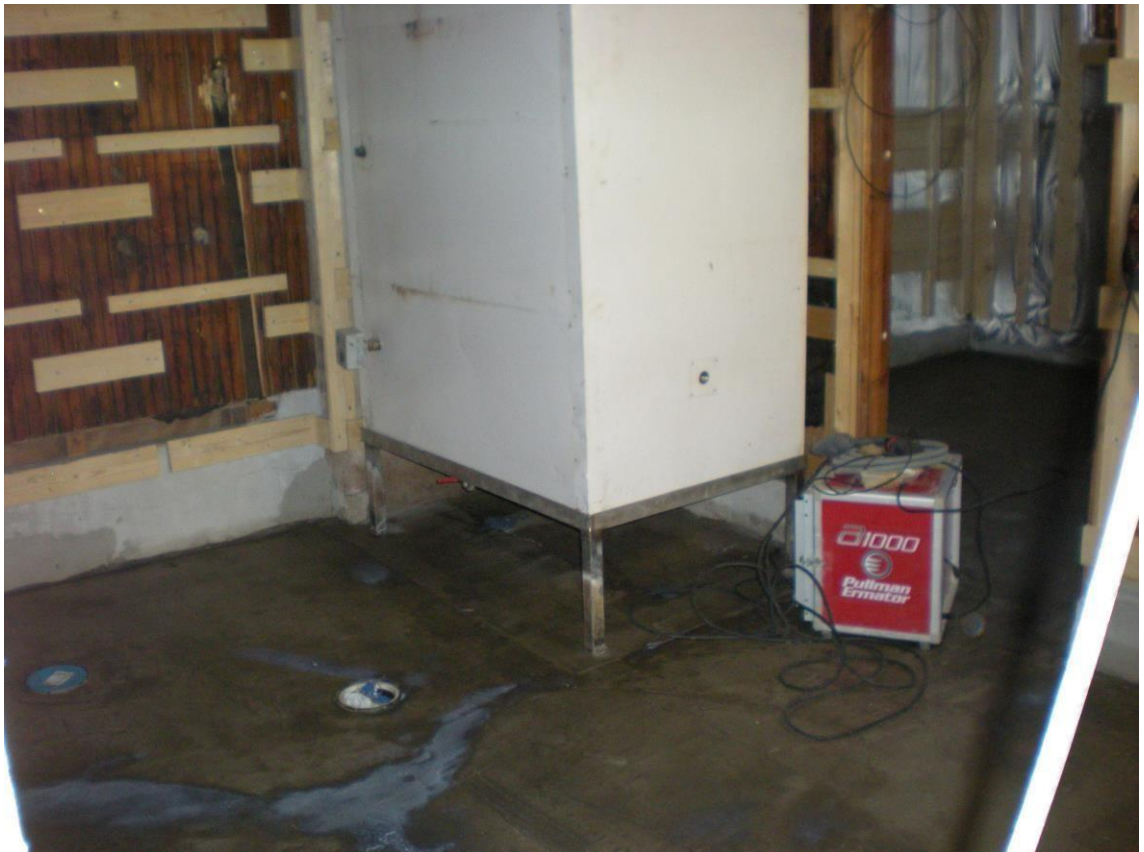
Lattioiden oikaisuvalut aloitettiin lokakuun lopussa vanhojen lattialaattojen poiston jälkeen. Samalla lattioiden kaatoja lattiakaivoja päin tehostettiin. Vanha betonilaatta primeroitiin ennen valua (kuva 9). Tämä tehostaa uuden tasoitteen kiinnittymistä.

KUVA 9. Miesten puolen pesuhuoneen lattiaa oikaistuna ja primeroituna. Keskellä kuvassa lämminvesivaraaja. (Kuva: Juha Taipalinen. 2016)

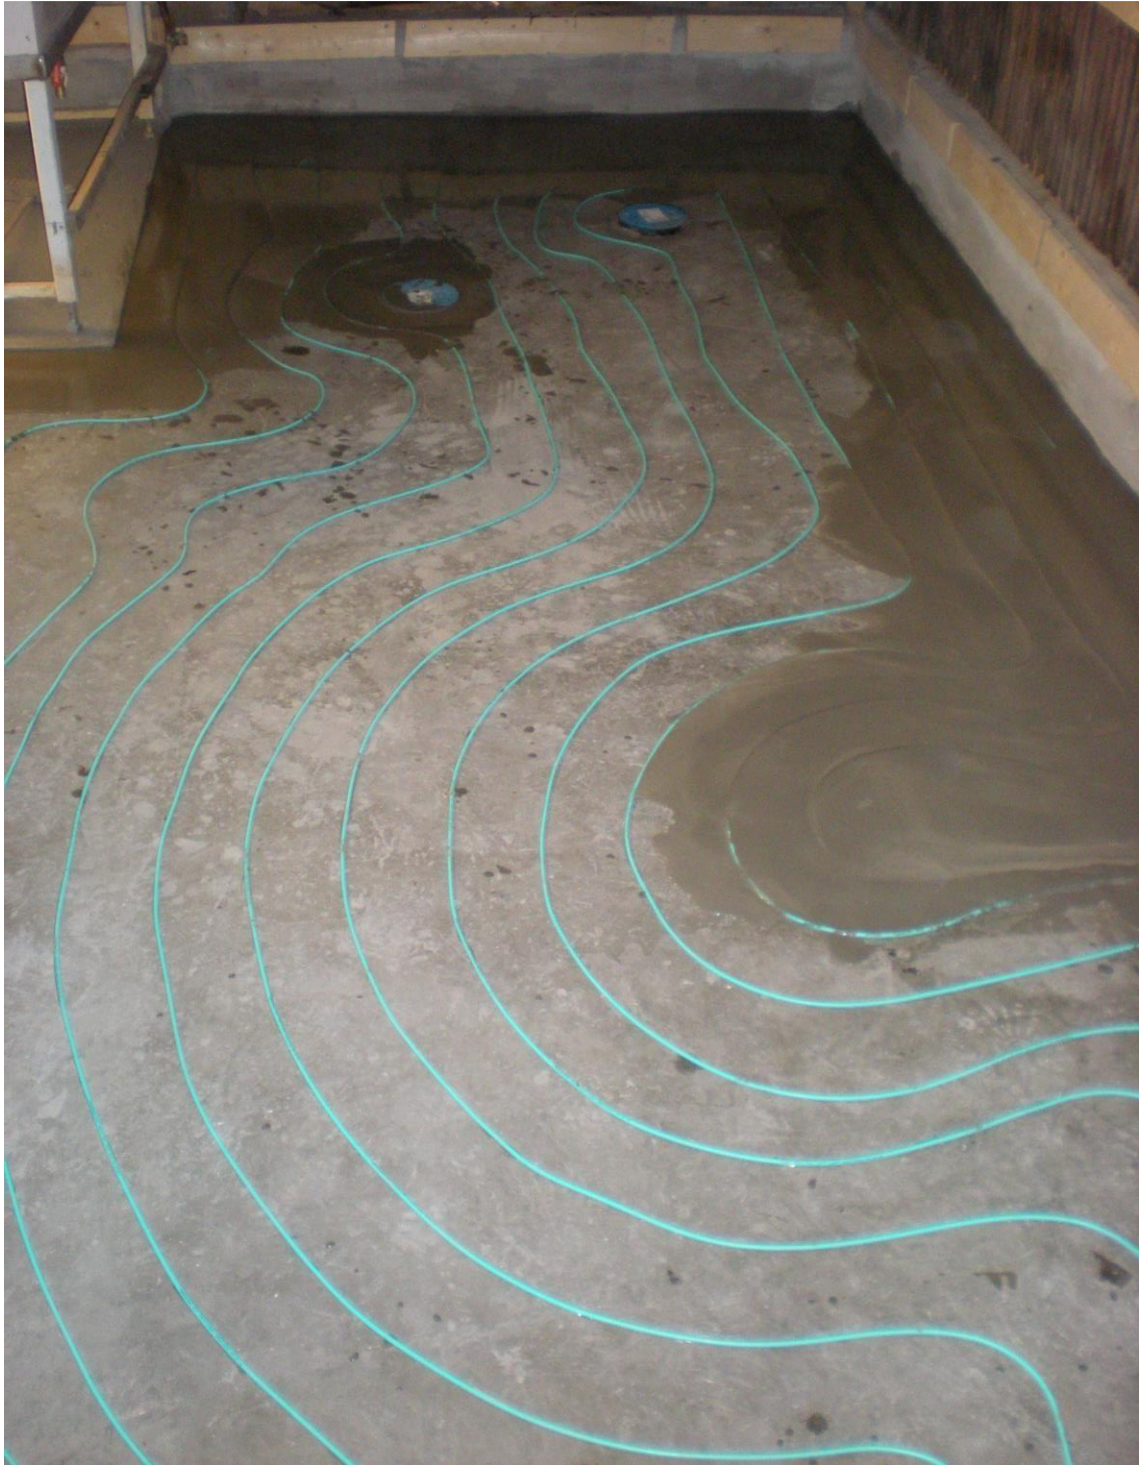
Lattioiden oikaisun ja primeroinnin jälkeen pesuhuoneisiin ja saunojen ovien eteen asennettiin lattialämmityskaapelit. Kuvassa 10 on asennettu lattialämmityskaapelit lattiaan. Asennuksen suoritti ulkopuolinen urakoitsija. Kaapelin vastusarvot mitataan ennen ja jälkeen lattioiden tasoittamista ja tuloksia verrataan toisiinsa. Tällä varmistetaan, että kaapeli on säilynyt ehjänä asennuksen aikana. Kaapeli kiinnitettiin lattiaan liimaamalla ja peitettiin erityisellä lattialämmitystasoitteella.

KUVA 10. Naisten pesuhuoneessa lattialämmityskaapelia asennettuna ja tasoitteen levitys menossa, tummat kohdat kuvassa lattialämmitystasoitetta. (Kuva: Juha Taipainen, 2016).

Lattialämmitystasoitetta tuli keskimäärin 20-30 millimetrin paksuudelta lattialämmityskaapeleiden ympärille. Tasoite on erityisen nopeaa kuivumaan ja pinta on käveltävissä jo samana päivänä. Johtuen myös ohuesta valukerroksesta, on pinta vesieristettävissä jo muutama päivä tasoittamisen jälkeen.

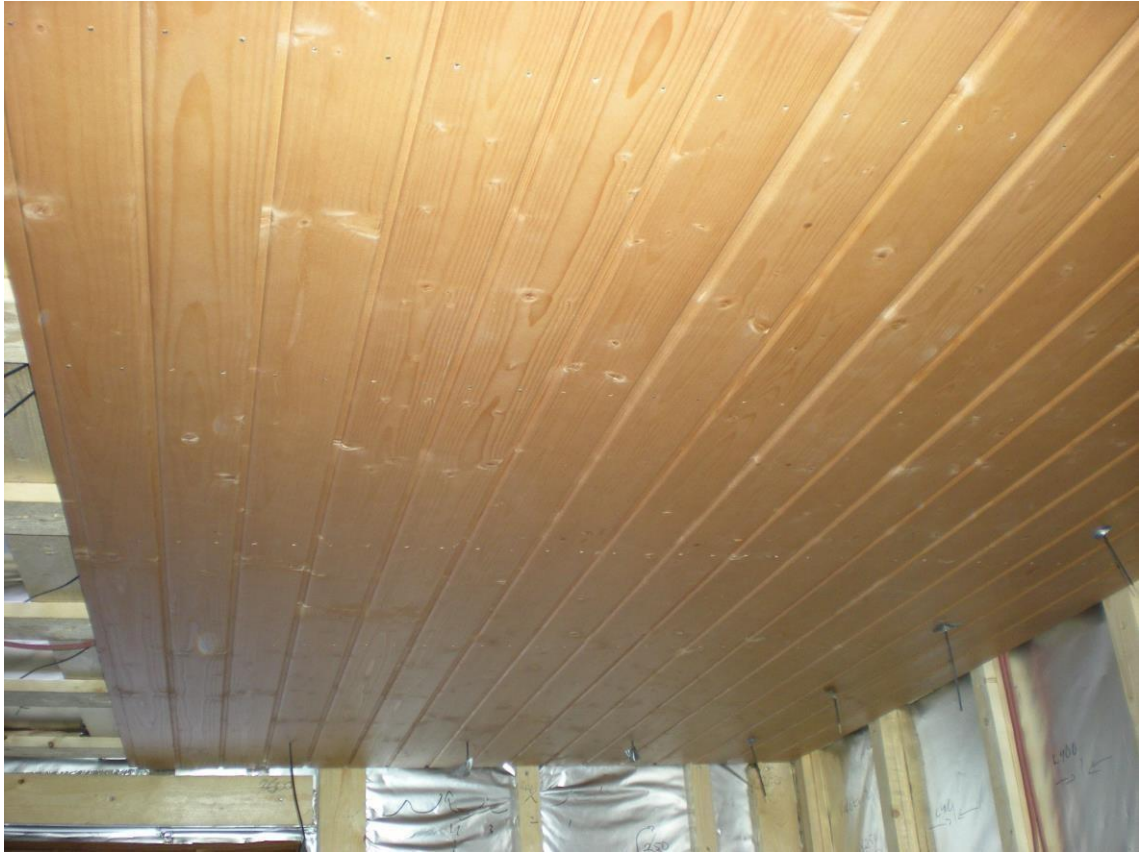
KUVA 11. Katon panelointi aloitettu miesten puolen saunassa. (Kuva: Juha Taipalinen. 2016)

Paneelina käytetään Siparilan valmistamaa puolipontattua kuusipaneelia. Tämän opinnäytetyön palautukseen mennessä rantasaunalla oli aloitettu löylyhuoneiden kattojen panelointi (kts. kuva 11). Seinien panelointi suoritetaan samalla paneelilla kattojen paneloinnin jälkeen.

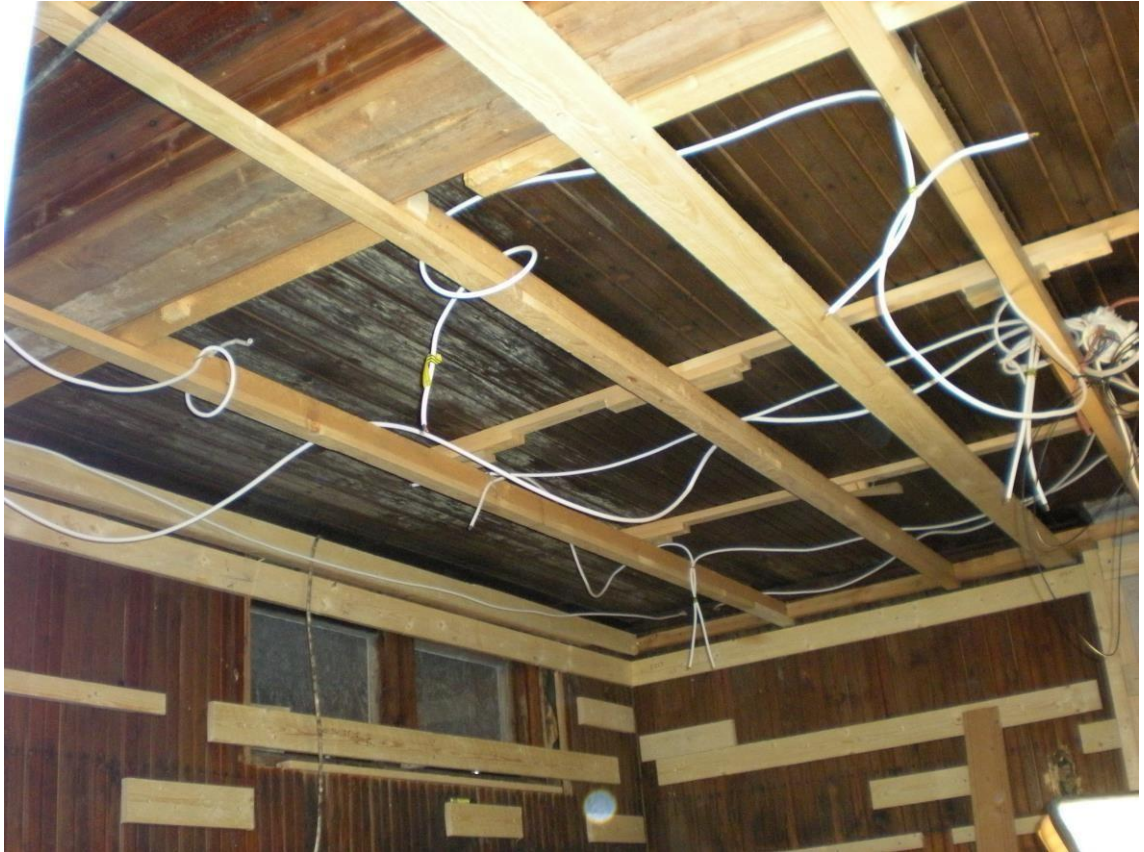
Sähköjohdot asennetaan kuvan 12 mukaisesti koolausten väliin seinien sisään, eivätkä näin jää näkyviin.

KUVA 12. Miesten pesuhuoneen katon uutta johdotusta. (Kuva: Juha Taipalinen. 2016)

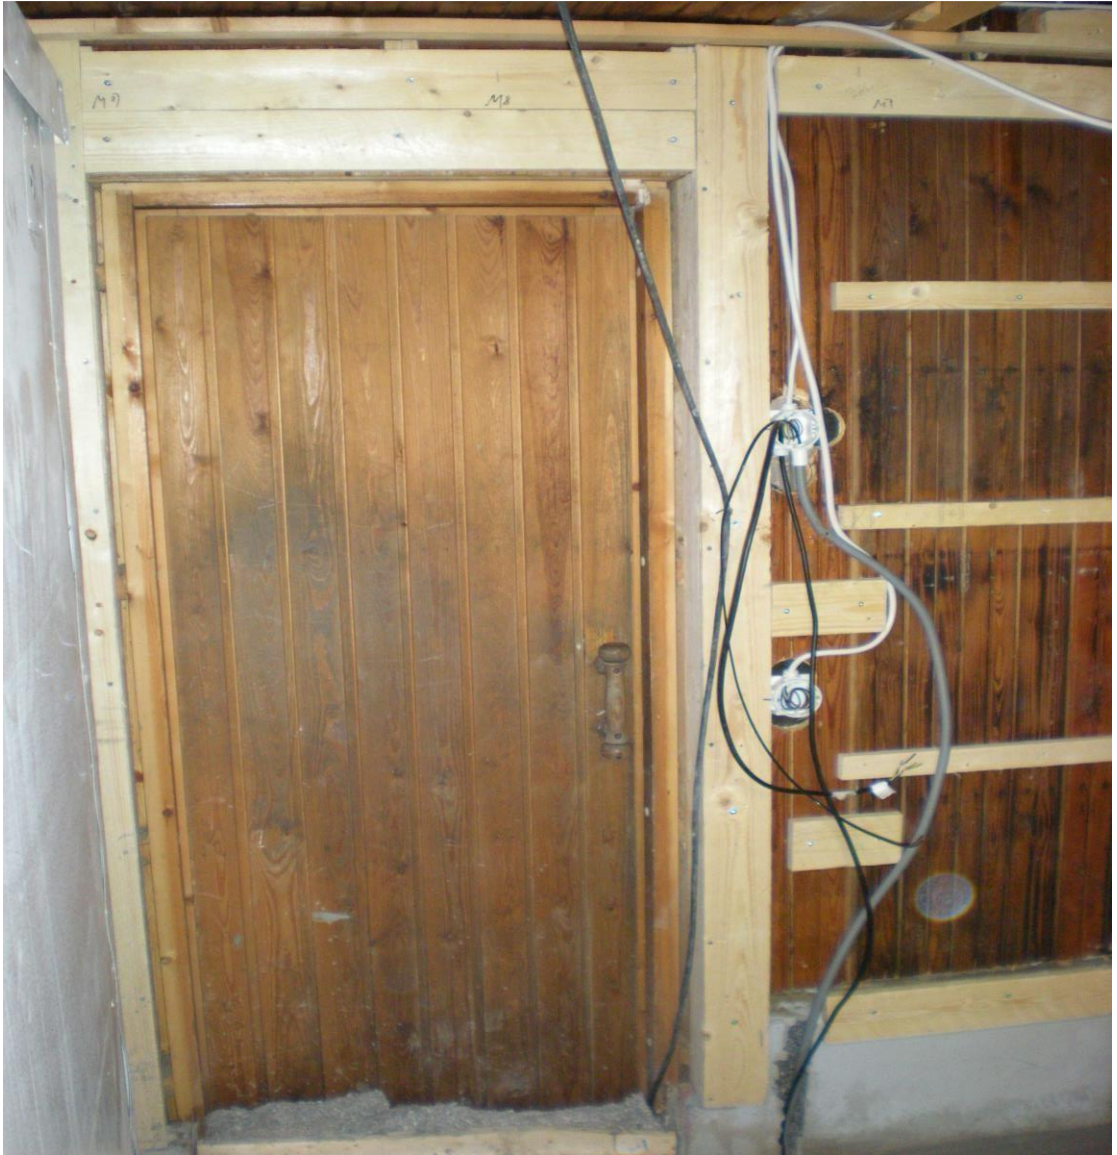
Asennettua lattialämmityskaapelia ei toistaiseksi oteta käyttöön, asennus oli kuitenkin hyvä suorittaa peruskorjauksen yhteydessä tulevaa aurinkopaneelijärjestelmän hankintaa varten. Lattialämmityksen on tarkoitus tulevaisuudessa saada käyttöenergiansa rantasaunan katolle sijoitettavista aurinkopaneeleista. Kuvassa 13 näkyy lattialämmityksen tuleva termostaatin paikka.

KUVA 13. Pesuhuoneen oven pielessä uudet sähkörsiat lattialämmityksen ohjaukselle ja valokytkimelle. (Kuva: Juha Taipalinen. 2016)
