Omakotitalon korjaussuunnitelma

1960-lopulla rakennettu tiilitalo

Opinnäytetyö

Kevät 2017

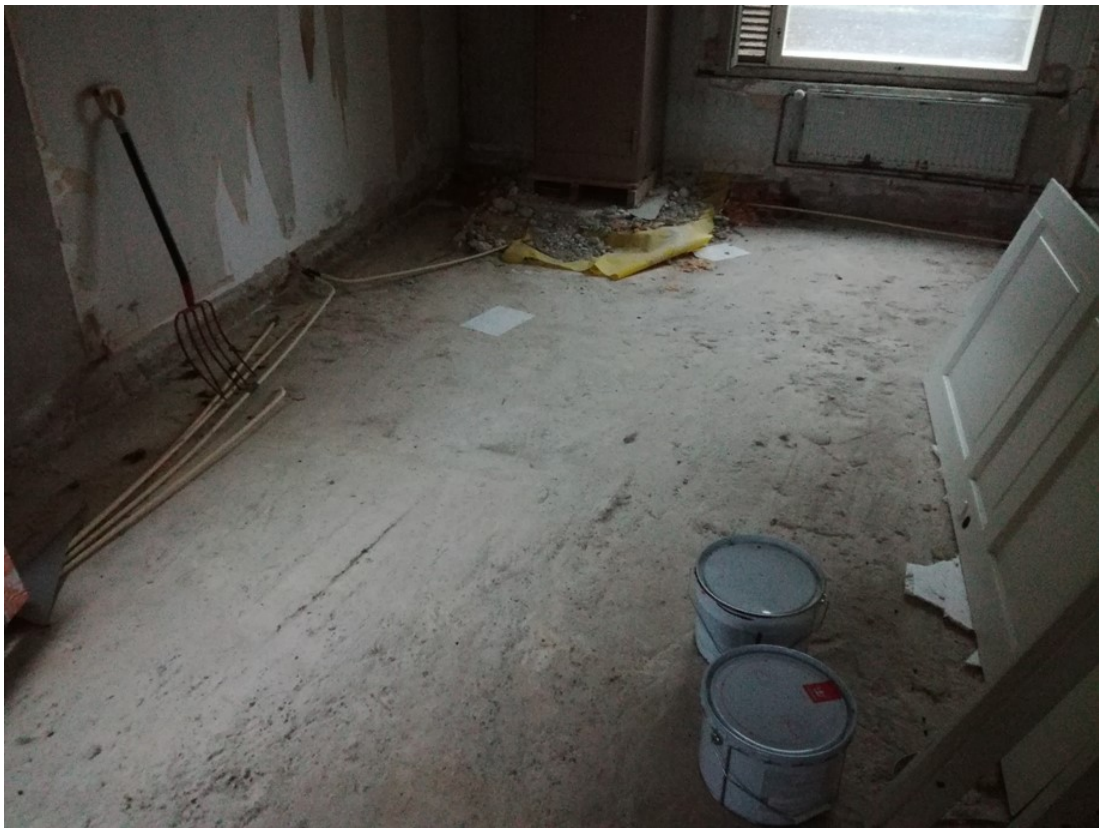
Kuvio 11. Lattia purettuna.

Rakennuksessa on ollut vesivahinko, jonka takia lattiat on purettu. Purkamisen jälkeen on huomattu veden nousevan vähäisesti alemman betonilaatan lävitse aiheuttaen myös ongelmia. Vesivahinko aiheutti mittavat vahingot alapohjassa, kun sitä ei huomattu heti. Kupariputki oli syöpynyt puhki laatan sisällä valuttaen veden hiljalleen eristeisiin. Lattiat on piikattu auki olohuoneesta, pesuhuoneesta ja keittiöstä, kuten kuvioista 11 huomaa. Purkujätteet kuljetettiin Isojoen hyötykäyttöasemalle.

Anturaan ja sokkeliin ei tarvitse tehdä toimenpiteitä. Veden pääseminen seinärakenteisiin ulkoapäin estettiin patolevyllä ja routaeristeet laitettiin seinän viereen. Sisältä sokkelin voisi vielä eristää tiiviiksi epoksilla tai bitumisivelyllä. Alapohja tulisi korjata joko tuulettuvana, tiivistettynä tai tehdä kapilaarikatko niin, ettei vähäinen veden kapilaarinen nousu haittaa. Maanvaraista laattaa ei voi purkaa, koska se on kantava. Noudatetaan korjauksia tehdessä yleisiä korjausohjeita. Kuviossa 14 oma pohdinta alapohjan korjaamisesta. Alimpana maanpinta, sitten maanvarainen betonilaatta, bitumisively, salaojaputki, kevytsora 200 mm, suodatinkangas, kovaeriste 200 mm ja viimeisenä pintabetonilaatta.

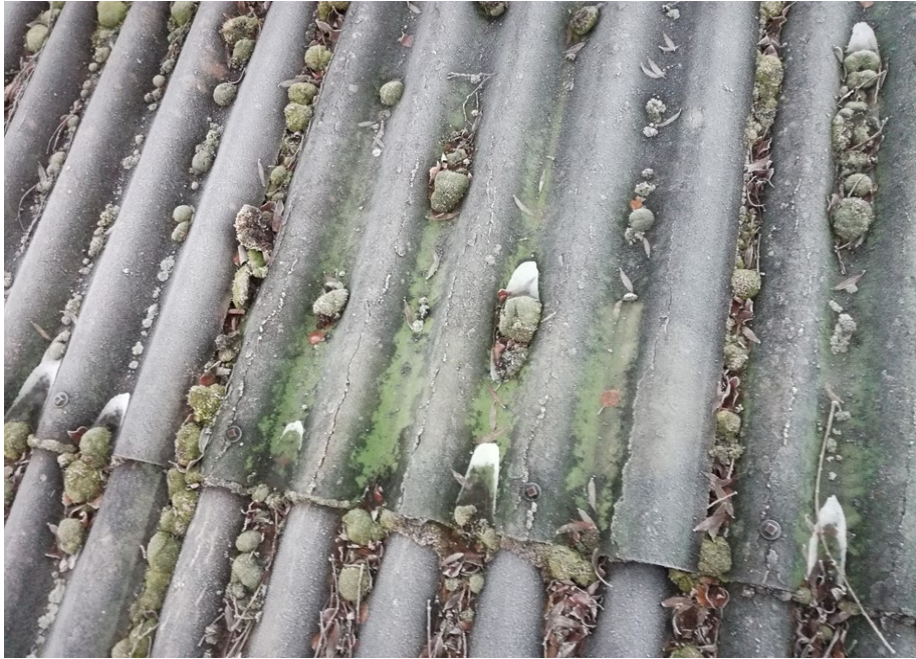
Kuvio 12. Talon vesikatto.

Talon katto on sammaleen peitossa melkein kokonaan ja vesikatteena oleva mineriittilevy on halkeillut monesta paikkaa. Mineriittilevy on luultavasti päästänyt vettä läpi ja myös piipun juuresta on saattanut päästä vettä rakenteisiin. Kuvioista 12 näkee, kuinka kate on halkeillut ja kuviossa 13 on talon julkisivu. Liitteenä on myös lisää kuvia.

Yläpohjaa ei ole tarkastettu, mutta vesikatteen kunnosta voi päätellä, että vakavia vahinkoja on tiedossa myös siellä. Ulkoseinät ovat ulkoapäin hyvännäköiset, vaikka sammalta kasvaa hieman saumoissa. Sisäseinissä on hieman alareunassa maalin hilseilyä, mikä johtuu seinissä olleesta kosteudesta. Eristeen kunnosta seinien välissä ei ole tietoa. Väliseinät ovat hyvässä kunnossa. Pientä pintaremonttia nekin kyllä kaipaavat. Ikkunat ja ovet ovat tulleet jo tiensä päähän.

Taloon on suunniteltu vesikattorakenteiden uusimista ja omistaja haluaisi käyttöullakon. Vanhat ristikkorakenteet puretaan ja laitetaan uudet, mutta pelkällä katto kaltevuuden korottamisellakin saadaan katto korjattua, jos vakavampia vaurioita ei ole ja käyttöullakkoa ei välttämättä haluta. Jako riippuu ristikon rakenteesta, kuormista ja jännevälistä. Yleisimpiä jakoja ovat 450mm, 600mm ja 900mm. Talon tasakertaa joudutaan ehkä hieman korottamaan, jos lattiaa joudutaan nostamaan niin paljon, ettei huonekorkeus riitä ja ikkunat joudutaan nostaman ylemmäs. Aluskate asennetaan valmistajan ohjeiden mukaisesti ja päälle tulevat tuuletusrimat. Tuuletusrimojen päälle tulevat ruoteet. Vesikatteen valinta määrää käytettävän puutavaran ja jaon. Valitaan taloon sopiva räystäsrakenne ja räystäät pidennetään. Vesikatteeksi omistaja haluaa joko peltikatteen tai huopakatteen. Vesikattovarusteita asennetaan: kulkusillat, tikkaat, lumiesteet ja uudet vesikourut. Sijainnit on mietittävä ruoteita asennettaessa. Noudatetaan yleisiä korjausohjeita ja katteen valmistajalta saatuja ohjeita.
