KATTORAKENTEET JA NIIDEN TOIMINTA TEOLLISUUSYMPÄRISTÖSSÄ

Insinööri
Kajaanin ammattikorkeakoulu
Tekniikan ja liikenteen ala
Rakennustekniikan koulutusohjelma
Syksy 2006

Tämän insinööriyön tilaajana oli UPM-Kymmene Oyj:n Kajaanin paperitehdas. Tehtaalla haluttiin selvittää ensisijaisesti paperikone neljän kattorakenteissa havaitut kosteusvauriot, lämpövuodot, virhekohdat sekä seinärakenteiden kylmäsilat ja vauriokohdat, koska konealissa näkyvät kosteusvauriot alkoivat olla laajuudeltaan sitä luokkaa, että huoli kattorakenteiden kunnosta alkoi olla todellinen. Tarkoituksena oli selvittää vauriokohdat, niiden laajuus, mahdolliset korjausvaihtoehdot ja eri menetelmien kannattavuus.

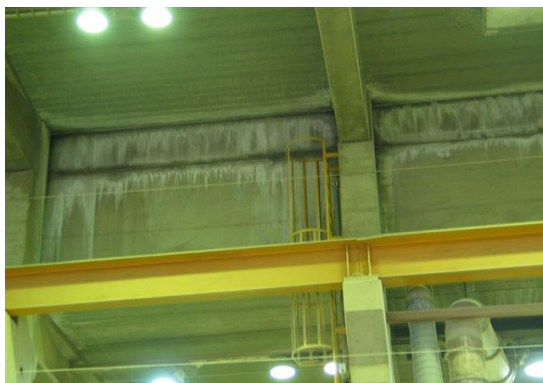
Kuva 23. Konesalin katon kosteusvaurioita sisäpuolelta.

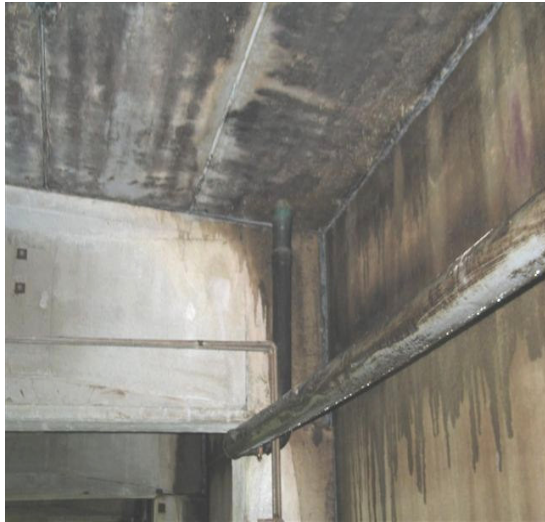
Kuva 24. Kostuden aiheuttamia vaurioita pilarissa.

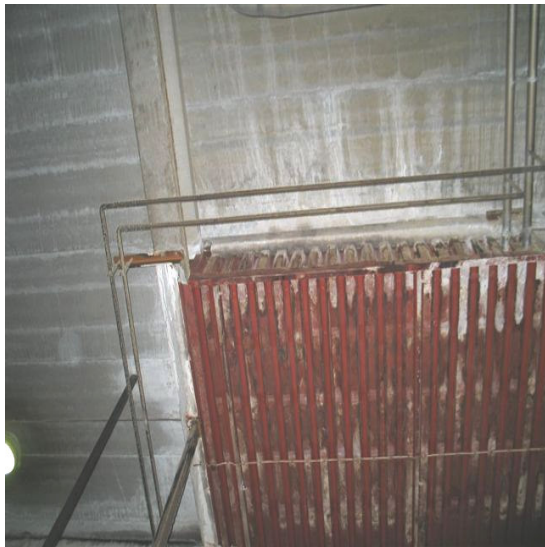
Kuva 25. Kostevauriojälkiä IV-kojeen ympärillä.

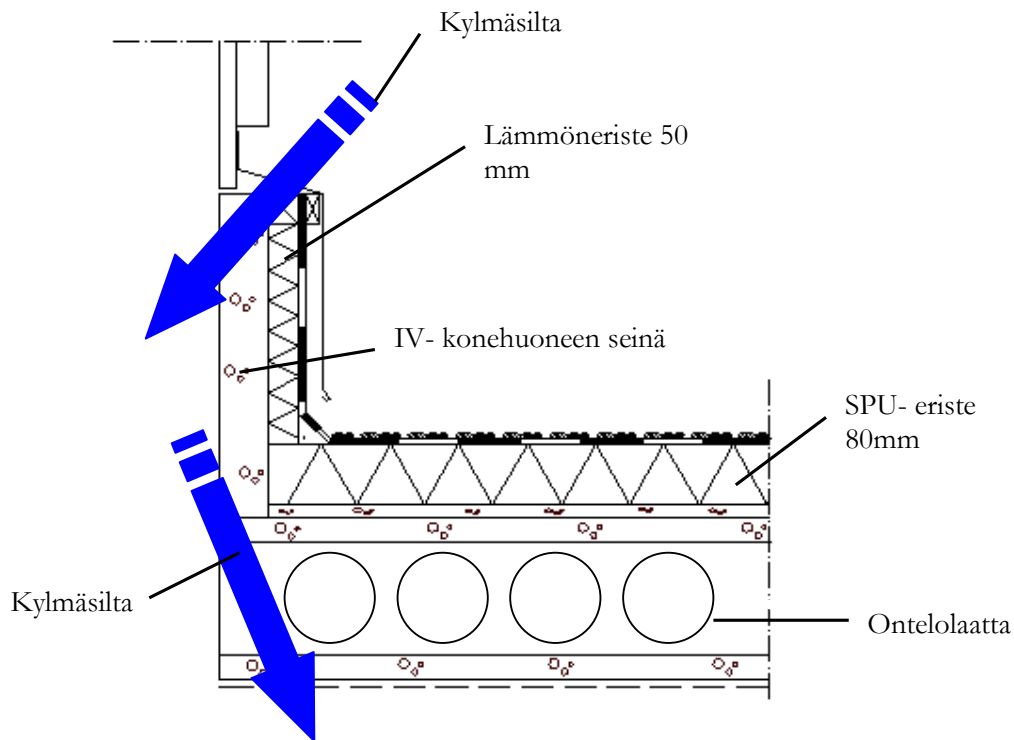
menttien liitoskohdat. Näissä rakenteissa on selkeä kylmäsilta, joka näkyy rakenteiden sisäpinoilla kondenssikosteutena.

Kuva 26. Tuloilmakoneen liittyminen kattorakenteisiin.

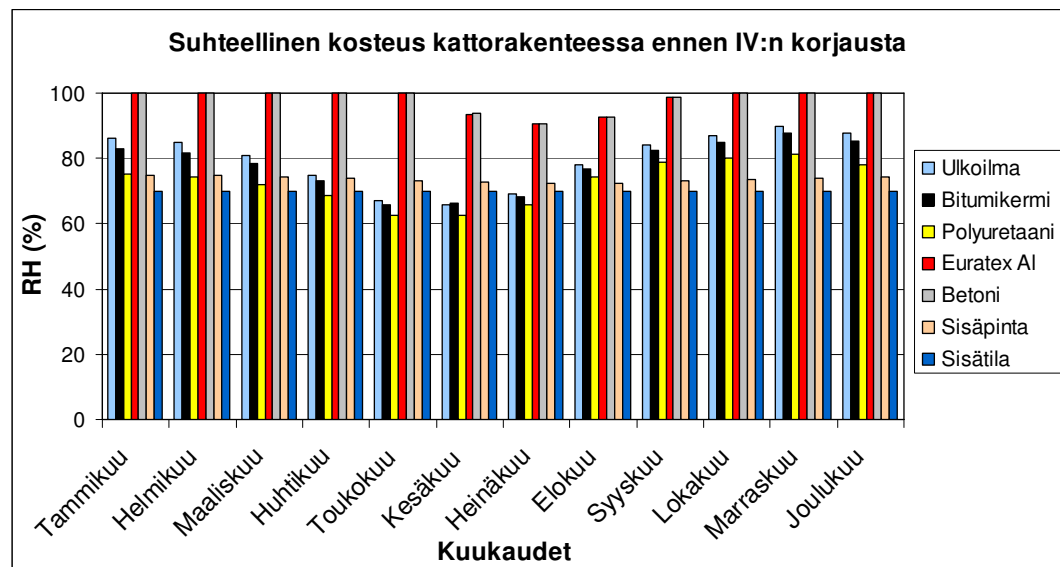
Kuvassa 28 on kuvattu pylväsdiagrammina eri rakenneosien suhteellinen kosteus eri kuukausina vuodessa. Voidaan havaita, että punaisella merkityn höyrynsulun ja harmaalla merkityn ontelolaatan rajapinnassa suhteellinen kosteus on lähes koko vuoden ajan 100 %. Dof-ohjelmalla tehty kosteustekninen laskelma on liitteenä 3.

Kuva 28. Rakennetyypin kosteustekninen toiminta eri kuukausina ennen konesalin ilmanvaihdon korjausta.

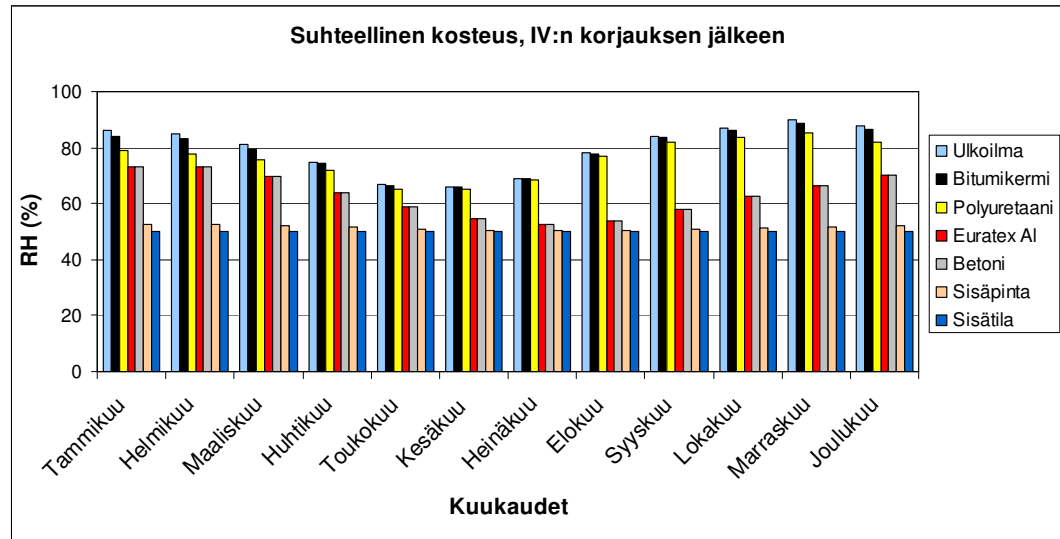
Kuvassa 29 on esitetty nykyisen katon kosteustekninen toiminta, jos konesalin ilmanvaihto parannettaisiin niin, että ilman lämpötila saataisiin laskettua $\sim +20$ °C:seen ja suhteellinen kosteus 50 %:iin. Tätä ja edellistä kuvaa verratessa huomataan, että tilanne paranisi huomattavasti. Tarkempi kosteustekninen laskelma on liitteenä 4.

Kuva 29. Rakennetyypin kosteustekninen toiminta ilmanvaihdon korjauksen jälkeen.

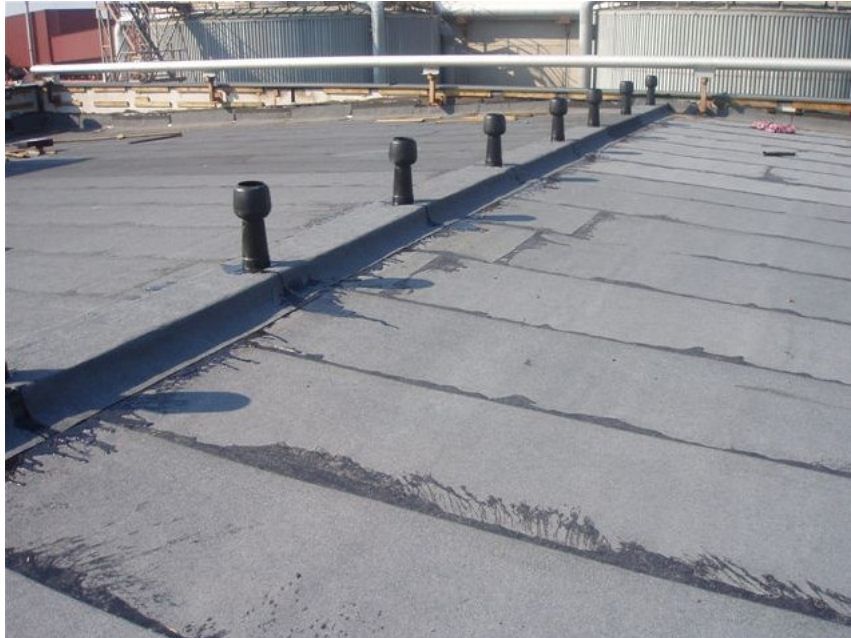
Paperikone neljän kattoa on tämän jälkeen korjattu vuosittain ns. paikkakorjauksilla vuoteen 2001 saakka. Kesällä 2005 on uusittu konesalin märänpään kattoon n. 690 m²:n alueelle pinta- huopa vanhaa huopaa poistamatta sekä asennettu katon harjalle alipainetuulettimilla varustettu tuuletuskanava. Vaikka viimeisin korjaus oli suuritöinen ja suhteellisen iso, se ei kuitenkaan parantanut juuri lainkaan katon kosteusteknistä toimintaa. Korjausta varten ei ole laadittu kunnollisia suunnitelmia katon kosteusongelmien syiden selvittämiseksi ja niiden poistamiseksi. Näin ollen voidaan todeta työn menneen hukkaan.

Kuva 30. Konesalin märänpään uusittua kattoa.

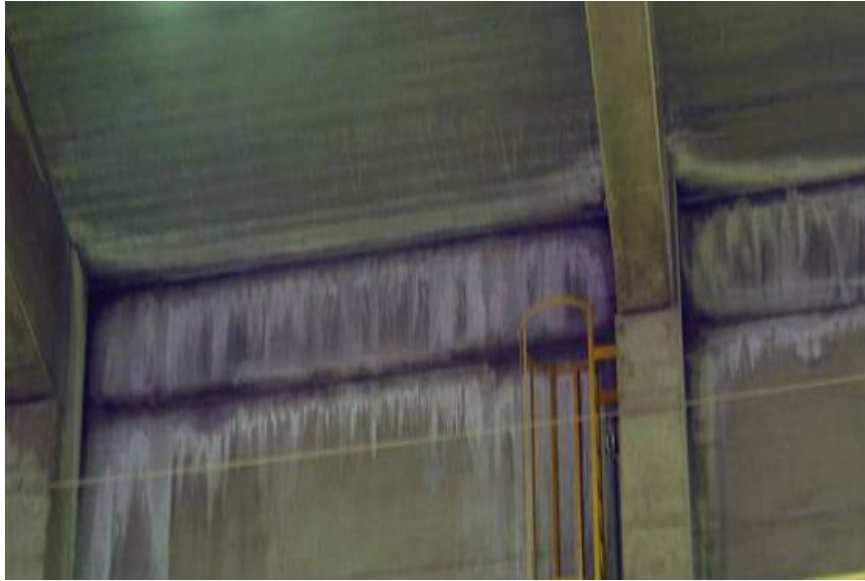
Konesalin seinärakenteiden kosteusongelmat ovat yhteneviä kattorakenteiden kosteusongelmien kanssa. Rakenteita tarkasteltaessa kosteusteknisin laskelmin voidaan todeta, että rakenteisiin konesalin ilmasta siirtyvä kosteus aiheuttaa samankaltaisia oireita. Seinärakenteissa ongelmat näkyvät seinäelementtien saumojen kosteusvaurioina. Kuitenkin suurimmat ongelmat ovat rakenteiden sisällä, jossa kosteus tuhoaa muun muassa betoni-sandwich- elementin eristekerroksien lämmöneristävyyden. Lisäksi seinäelementtien kiinnityskohdissa olevat lämmöneristeet ovat kastuessaan menettäneet lämmöneristyskykynsä, jonka johdosta syntyy elementtien kiinnityskohtiin kylmäsiltoja, jotka näkyvät sitten kosteuden kondensoitumisena konesalin seinäelementtien saumoihin. Lisäksi kylmäsiltaan vaikuttaa ylimmän seinäelementin kiinnitys rakennuksen pystypilareihin ja katon jännebetonipalkkiin, pystysaumaan asennetulla terästuella.

Kuva 32. Kosteus kondensoituu seinärakenteiden pinnoille.

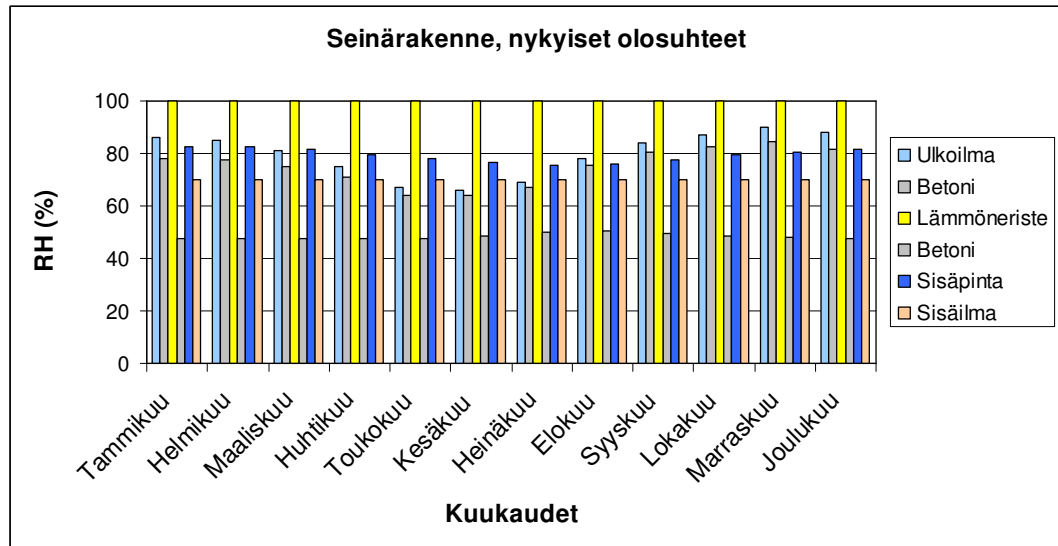
Kuvassa 35 on tarkasteltu kosteuden tiivistymistä eri rakenteisiin eri kuukausina vuoden ajan. Tarkastelut Dof-lämpöohjelmalla rakenteiden kosteusteknisestä toiminnasta on liitteenä 5.

Kuva 35. Seinärakenteen kosteustekninen toiminta nykyisissä olosuhteissa eri kuukausina.

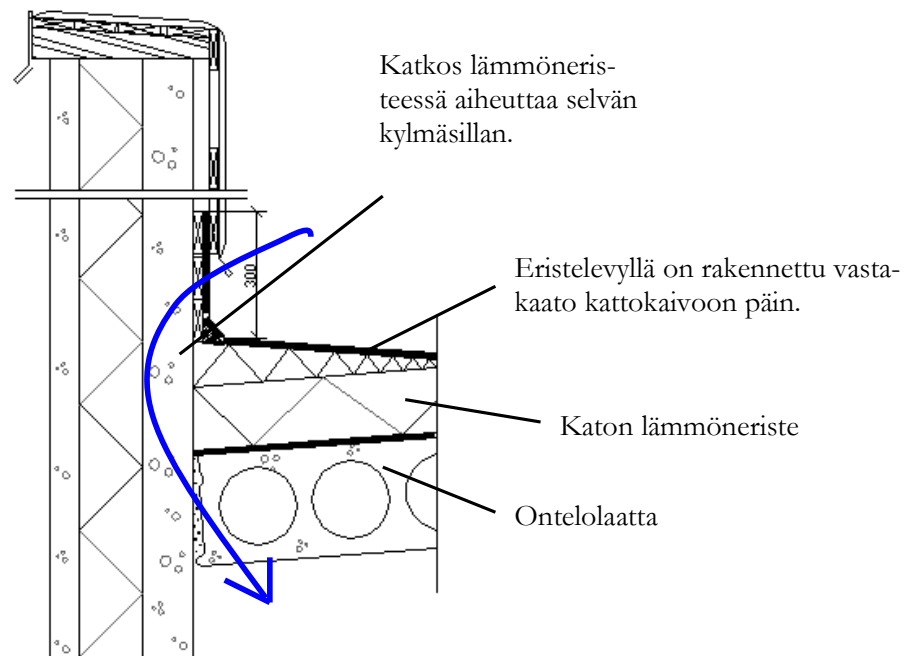
Konesalin seinä- ja kattorakenteiden liittymäkohdat ovat ongelmallisimpia kylmäsiltojen ja sitä kautta kosteuden tiivistymisen kannalta. Huonosti toteutettu lämmöneristys liittymäkohdissa aiheuttaa lisäksi kosteuden tiivistymistä rakenteiden pinnoille.

Kuva 36. Seinä- ja kattorakenteen liittymäkohdan kylmäsilta.

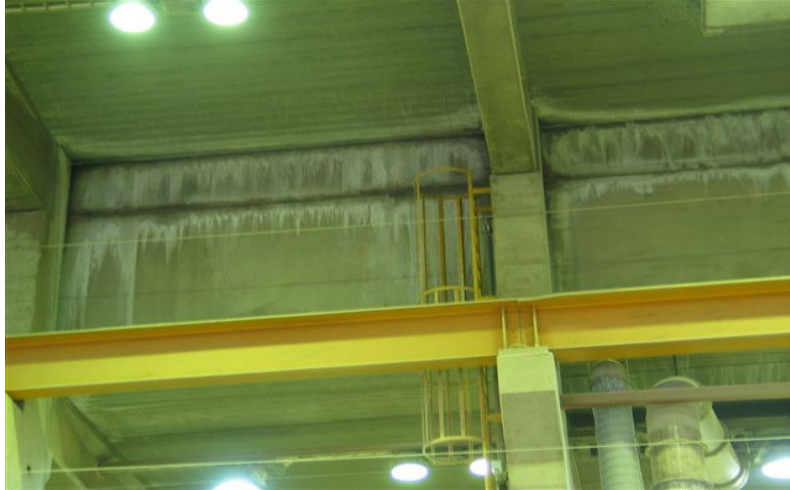
Kuva 1. Konesalin katon kosteusvaurion jälkiä.

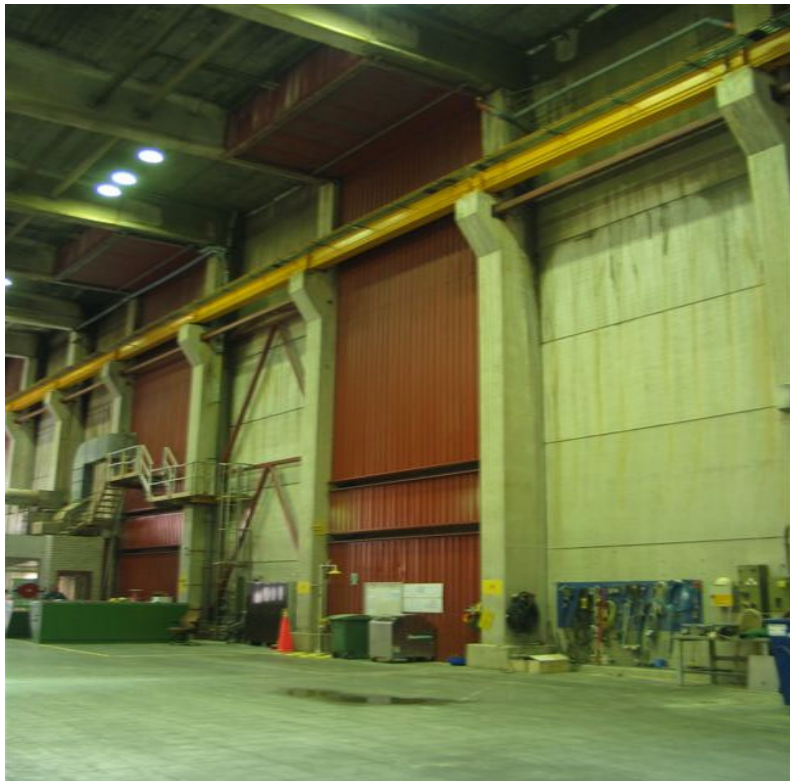
Kuva 2. Tuloilmakanavat pilarien välissä (kanavien pintaan kondensoituu kosteutta)

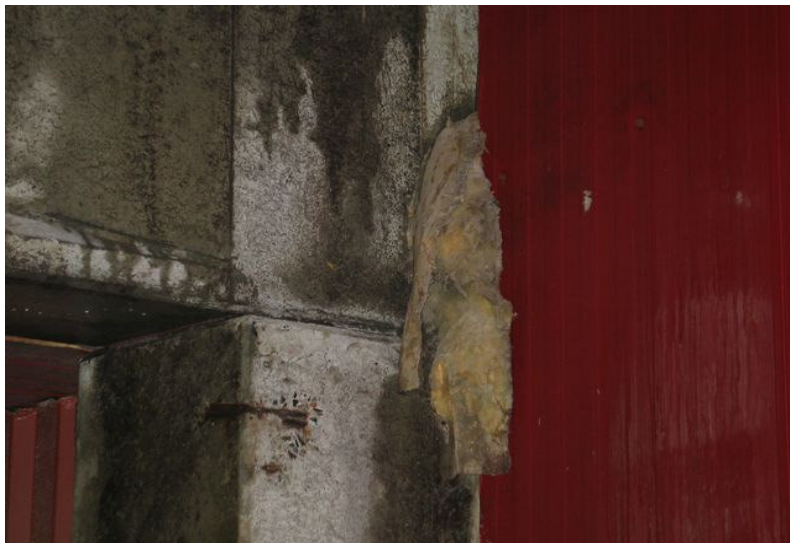
Kuva 4. Kostuden aiheuttamia vaurioita rakenteissa.

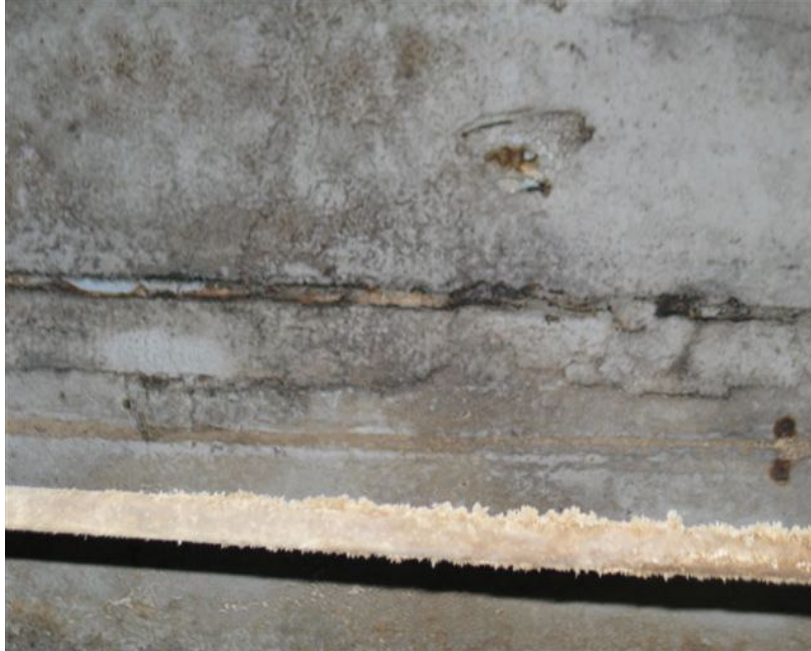
Kuva 5. Katon sisäpinnalle kertynyt likaa.

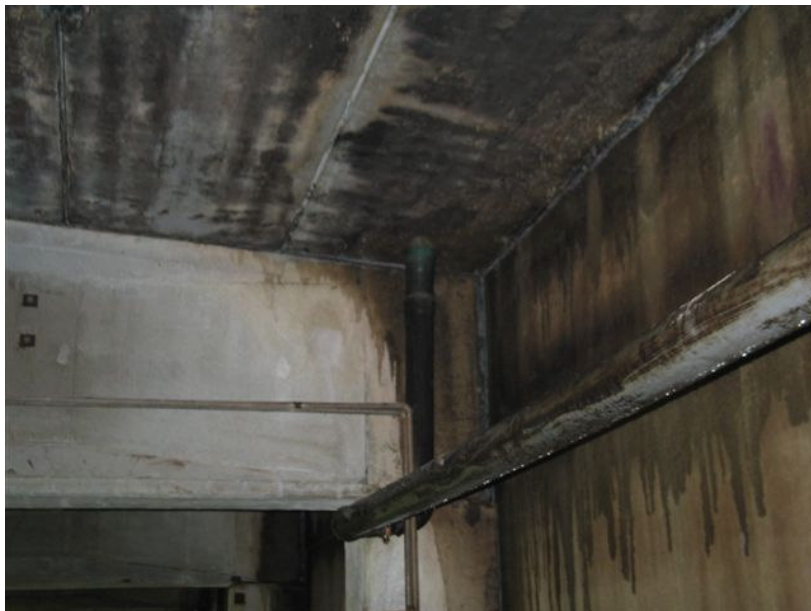
Kuva 6. Sadevesiviemäreissä ei saa olla vaakavetoja. (tukkeutumisvaara)

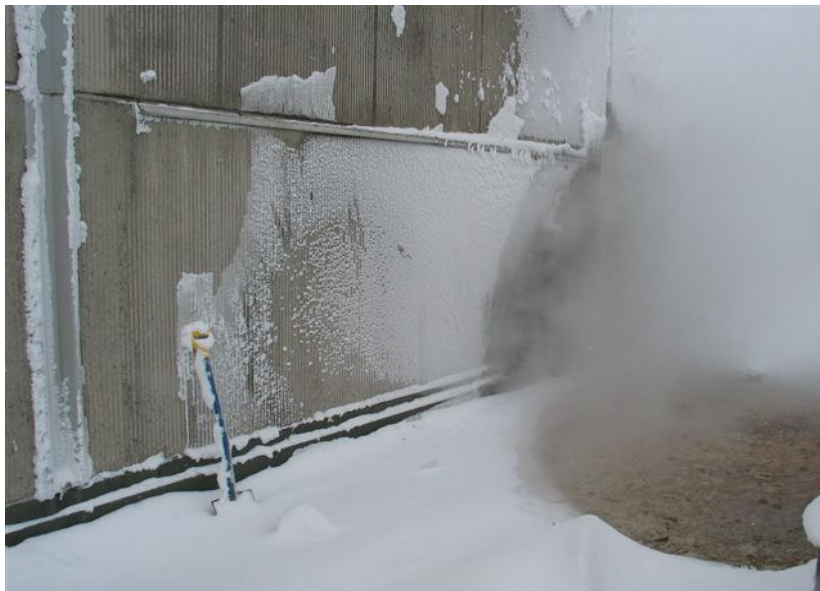
Kuva 8. Katto- ja seinärakenteet joutuvat kovalle rasitukselle etenkin talvella.

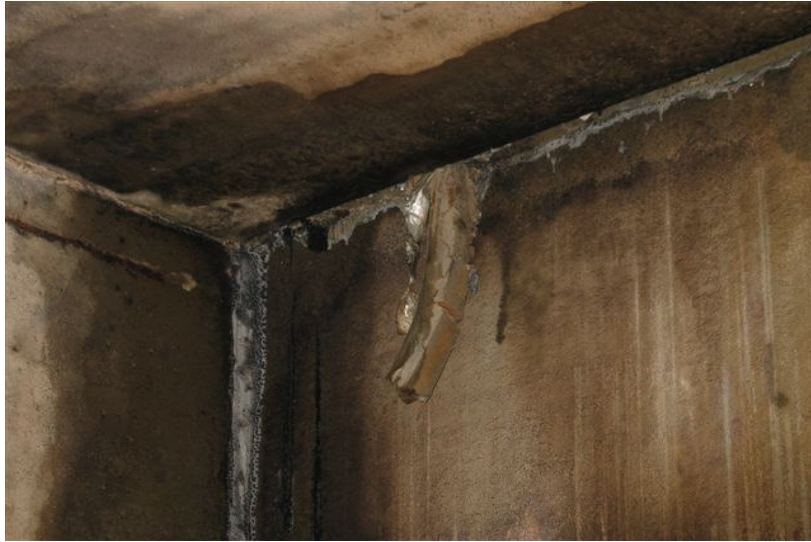
Kuva 9. Kosteus tiivistyy rakenteiden pinnoille.

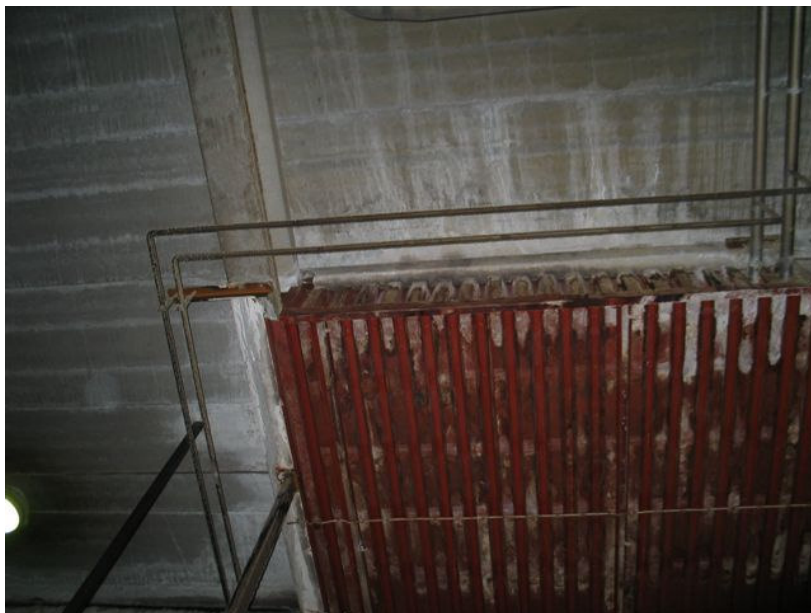
Kuva 10. Vanhoja kosteusvaurion jälkiä.

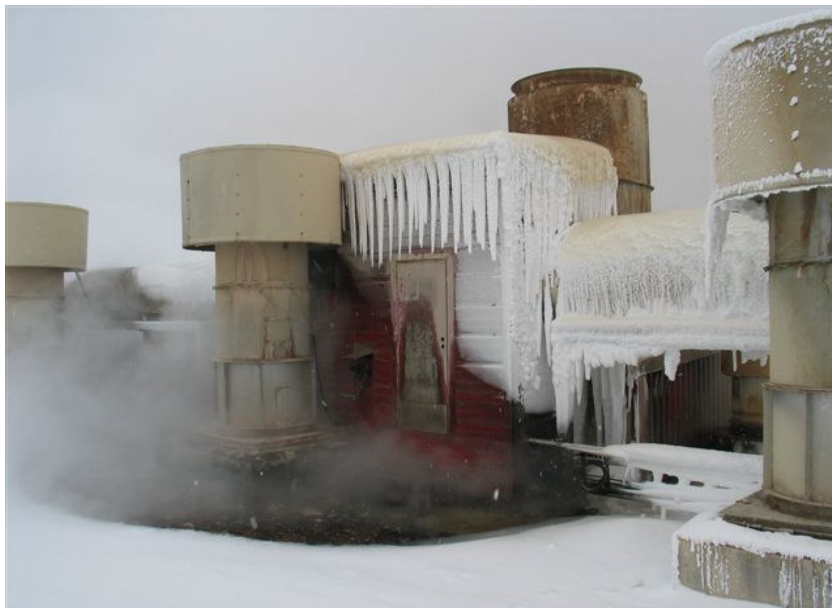
Kuva 11. IV- koneiden poistopuhalluksesta puuttuu pisanerotin, jonka johdosta katoille puhallettava ilma on hyvin kostea.

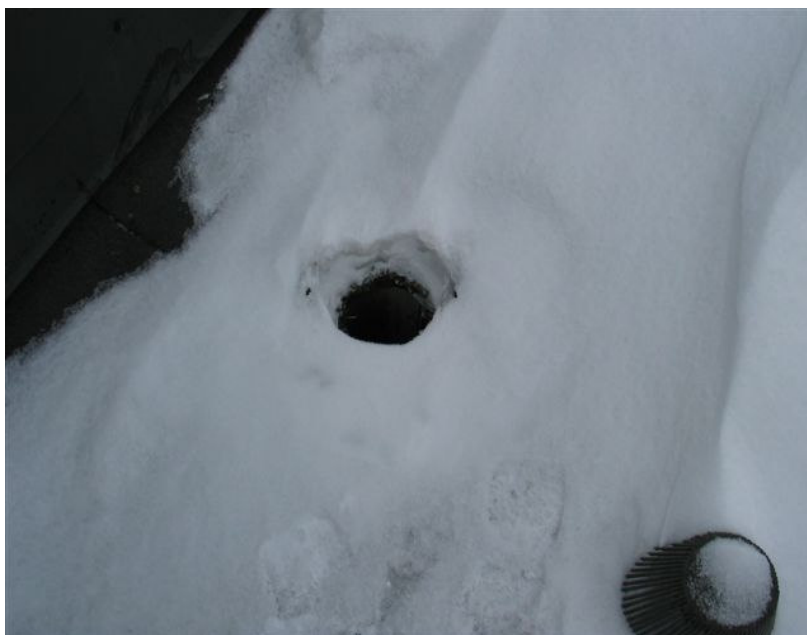
Kuva 12. Konesalin alipaineen johdosta kylmä ulkoilma kulkeutuu sadevesiviemäreihin. Tästä seuraa herkempi kosteuden kondensoituminen putkien pinnoille.

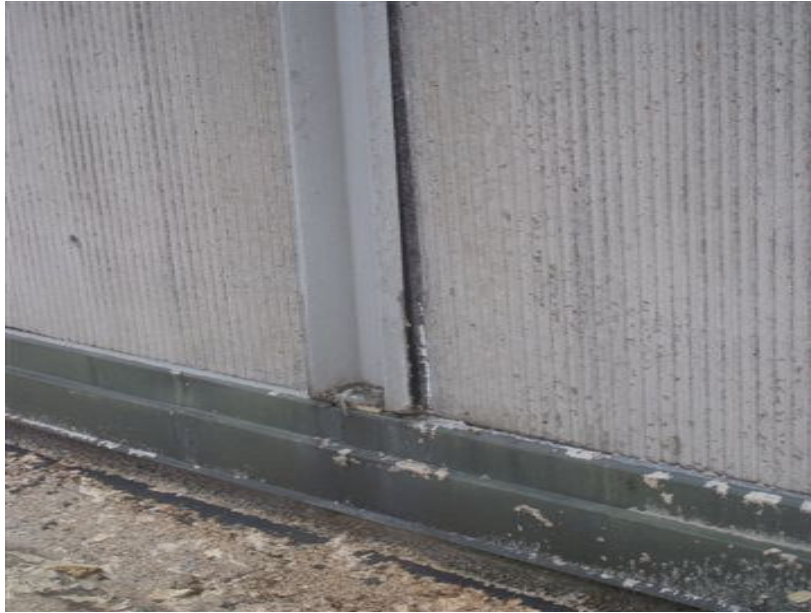
Kuva 13. Seinäelementtien pystysaumojen pellitykset ovat irrallaan.

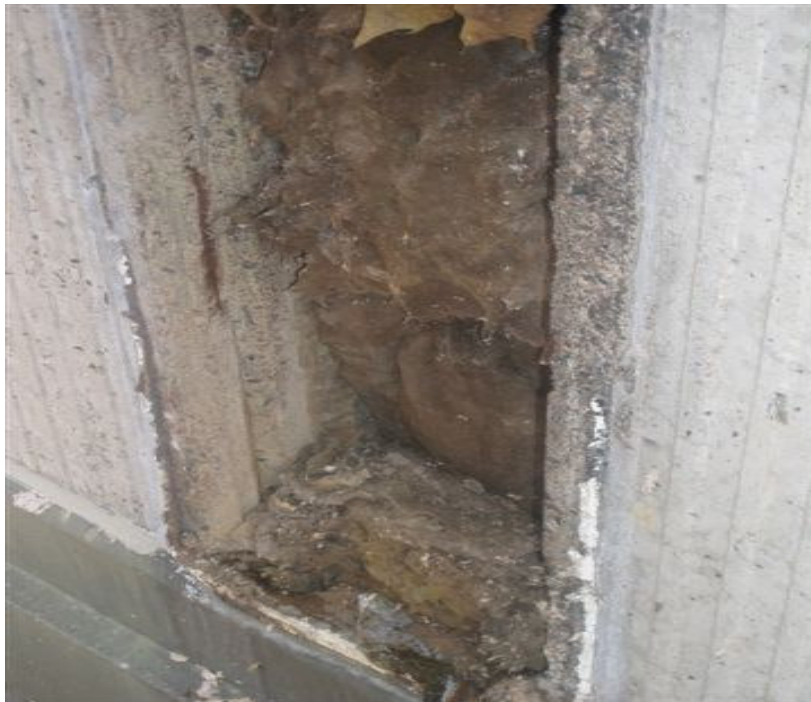
Kuva 14. Betonisandwich- elementtien saumojen lämmöneristeet ovat kastuneet.

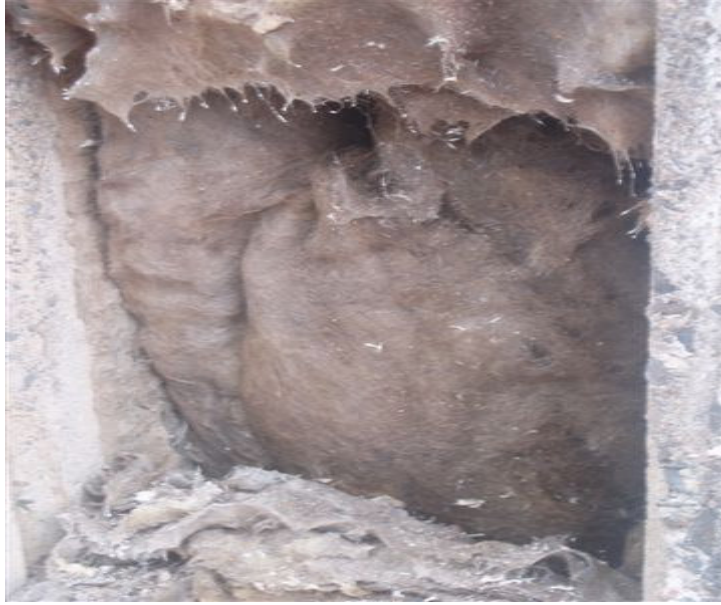
Kuva 15. Huono lämmöneriste.

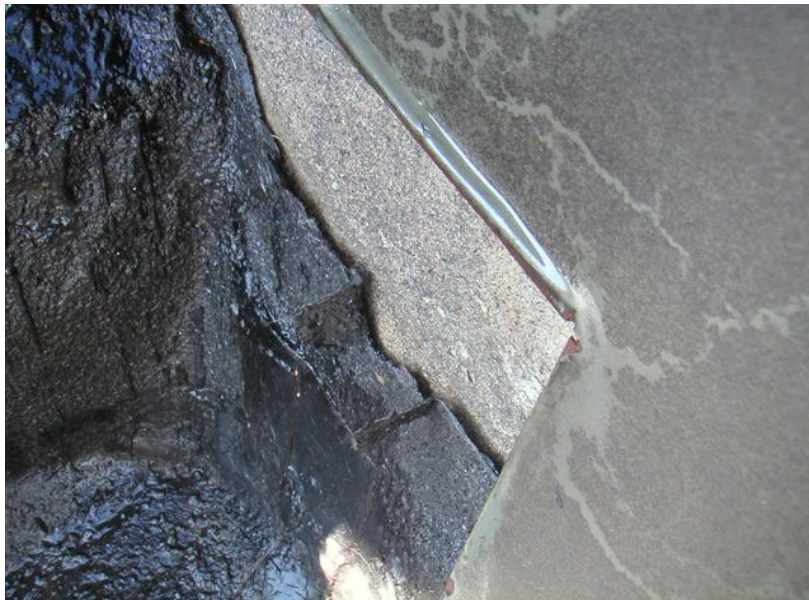
Kuva 16. Katon vedeneristyksen ylösnostot on irronnut paikoitellen.

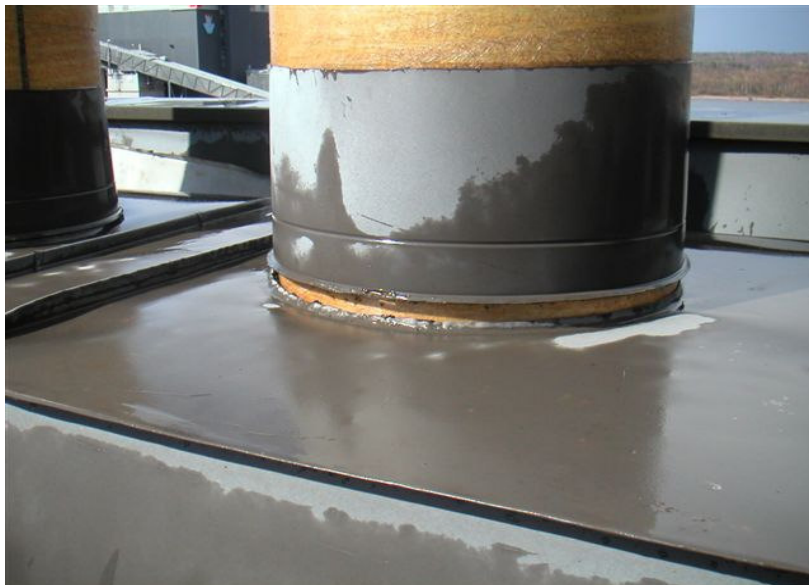
Kuva 17. Kattoläpivihti on irronnut alustastaan.
