VIHER- JA ULKOALUEIDEN KEHITTÄMISSUUNNITELMA
TAMPEREEN TEKNILLISELLE YLIOPISTOLLE

Viher- ja ulkoalueiden inventointi ja kuntoarvio

Ammattikorkeakoulun opinnäytetyö

kevät, 2017

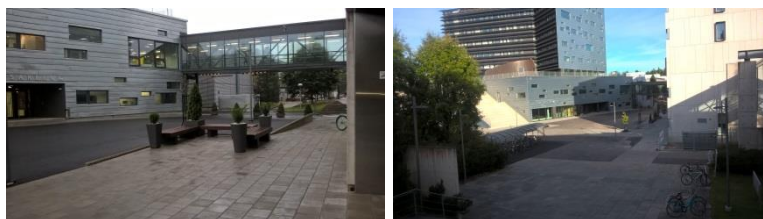
1. Päärakennuksen ja Kampusareenan välinen aukio

Kuva 1. Päärakennuksen edusta (Mäkiselkä 2016)

Aukio on kolkko kivipiha, jossa on muutama irrallinen penkki ja ruukuissa havuistutuksia. Nuoret lehmukset tuovat kasvaessaan vehreyttä alueeseen. Alueelle paistaa päiväaikaan vain jonkin verran, koska ympärillä olevat korkeat rakennukset varjostavat aluetta. Alue on kuitenkin hyvin rauhallinen, koska liikenne on alueelta rajattu pois. (kuvat 1.)

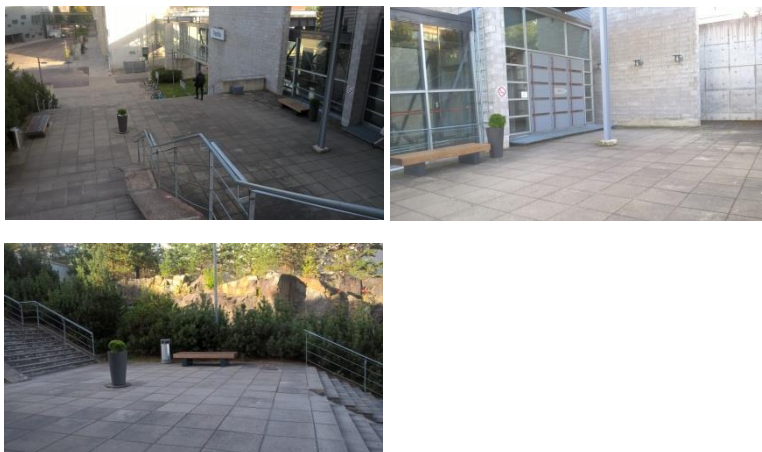
3. a Festian tasanne

Kuva 3. Festian edusta ja pääsisäänkäynti (Mäkiselkä 2016)

Tasanne on pääsisäänkäynti ja kolkko tasanne, jonka reunalla kasvaa korkeahkoja vuorimännyjä. Vuorimännyt rajaavat ja peittävät hyvin luonnontilaista kallioaluetta. Tasanteella on nyt kaksi penkkiryhmää ja ruukuissa havuistutuksia. (kuvat 3.)

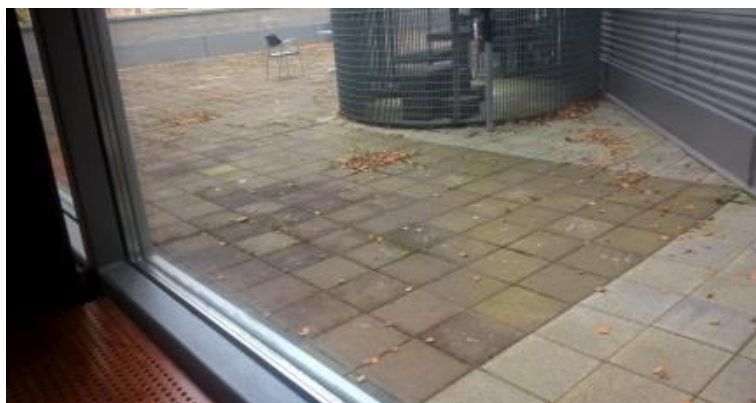
3.b Terassi

Kuva 4. Festian terassi (Mäkiselkä 2016)

Festian aulasta on käynti terassialueelle, joka on hyvin vähäisessä käytössä. Terassi on varjoinen ja syrjässä kampusalueen kahvilapalveluista. Aluetta voisi kuitenkin kehittää niille, jotka tarvitsevat rauhallista taukopaikkaa. (kuva 4.)

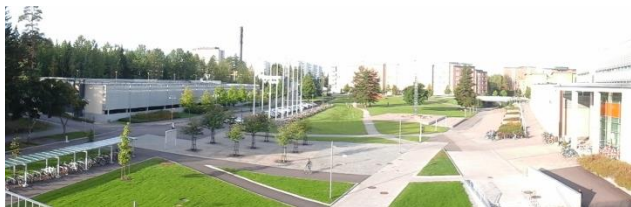
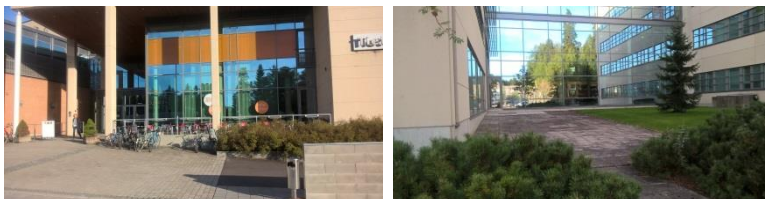
4. Tietotalon edusta

Kuva 5. Tietotalon edusta, kahvilan terassi ja takaterassi (Mäkiselkä 2016)

Tietotalon edusta on avoin ja aurinkoinen, mutta oleskeluun ei ole varattu edes penkkejä. Alueen läpi kulkee paljon opiskelijoita kävellen sekä pyöräillen. Reunakivillä rajatut nurmialueet rajaavat ajoneuvoliikennettä ainakin osaksi pois alueelta. Alue on melko rauhaton. (kuva 5.)

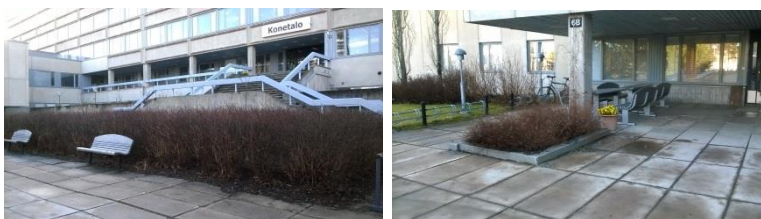
7. Konetalon edusta

Kuva 9. Konetalon edusta ja pääsisäänkäynti (Mäkiselkä 2016)

Konetalon edustalla on kaksi penkkiä sekä H-osan sisäänkäynnin lipan alla kaksi pöytäryhmää. Edusta on myös kiinteistön ja ravintolan pääsisäänkäynti. Päiväsaikaan alueella kulkee paljon ihmisiä ja alueelle myös tullaan paljon polkupyörillä. Alue onkin usein täynnä polkupyöriä. Alue kaipaa toimintojen uudelleen miettimistä, koska se on nykyisellään ahdas ja vaatii pintojen uusimista ja kasvillisuuden poistoa. Sijainti ravintolan läheisyydessä antaa aiheutta suunnitella alueelle laajempi terassialue. (kuva 9.)

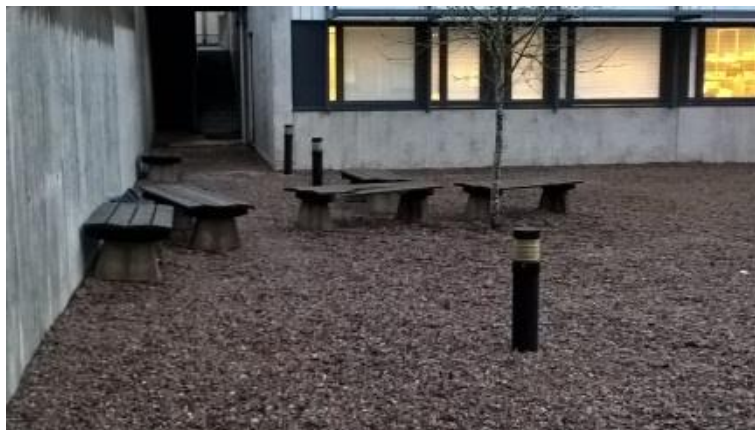
8. Rakennustalon takaosa

Kuva 10. Rakennustalon takapiha (Mäkiselkä 2016)

Rakennustalon takaosassa on sorastettu alue, jossa nyt on huonokuntoisia penkkejä. Penkit tulisi uusia. Alue on syrjäinen, mutta rauhallinen. (kuva 10.)

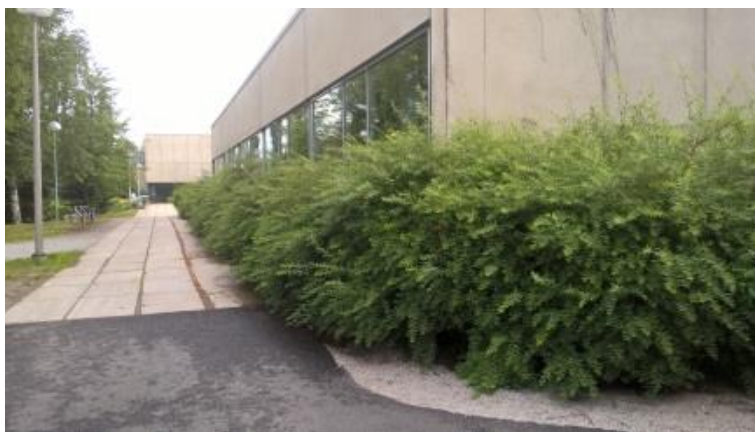
9. a Konetalo

Kuva 11. Edustan kapea kulkuväylä (Mäkiselkä 2016)

Kulkuväylä on ahdas ja pensaat peittävät näkyvyyttä. Kulkuväylä on usein päiväsaikaan tukossa polkupyöristä. Kulkuväylän pinnoite on suurikokoista betonikiveä, jotka ovat ajan myötä halkeilleet ja niiden raot levinneet. (kuva 11.)

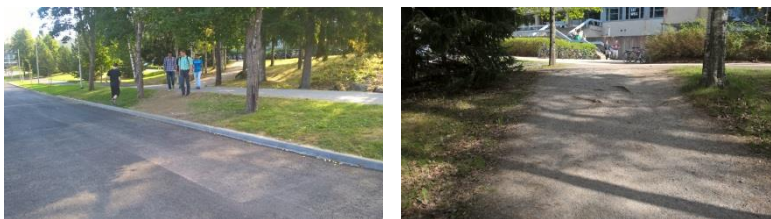
9.b ja c Metsäväylä ja kulkuväylän jatke

Kuva 12. Kulkuväylä alas Konetalolta metsän läpi (Mäkiselkä 2016)

Metsän kautta tulevan kivituhkakäytävän pinta on kulunut ja puiden juuria on kulkuväylän pinnassa. Kulkuväylän jatkoksi on nurmikolle tallautunut polku, joka tulisi perustaa kivituhkalla. (kuva 12.)

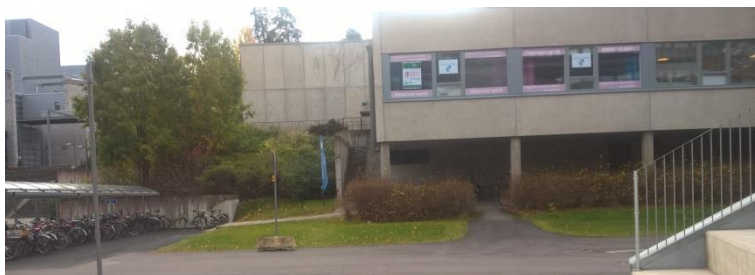
9.c H-osa

Kuva 13. H-osan portaista laskeva reitti (Mäkiselkä 2016)

Suora kulkureitti katkeaa pensasistutukseen ja nurmeen. Kulkureitti tulisi siirtää oikealle paikalleen ennen kuin tähän muodostuu nurmikolle päälle tallattu polku. (kuva 13.)

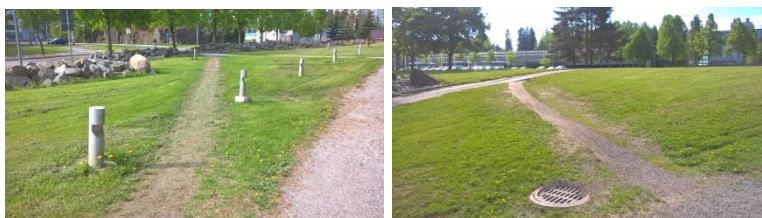
10. a ja b Iso nurmikenttä

Kuva 14. Nurmikentälle tallautuneita polkuja (Mäkiselkä 2016)

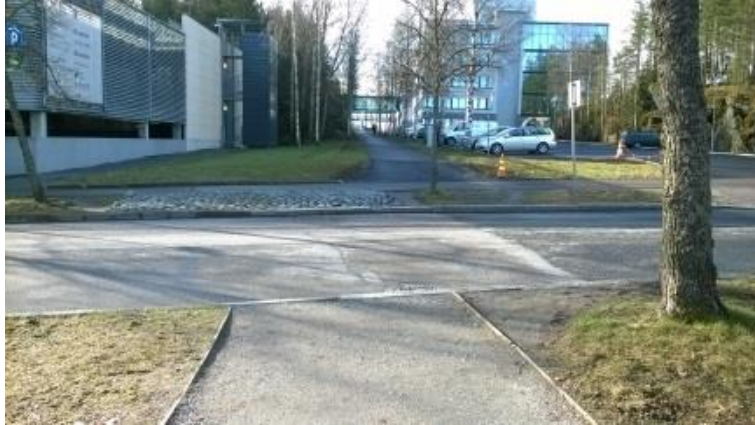
10.c Päättävä kulkuväylä

Kuva 15. Kulkuväylä päättyy (Mäkiselkä 2016)

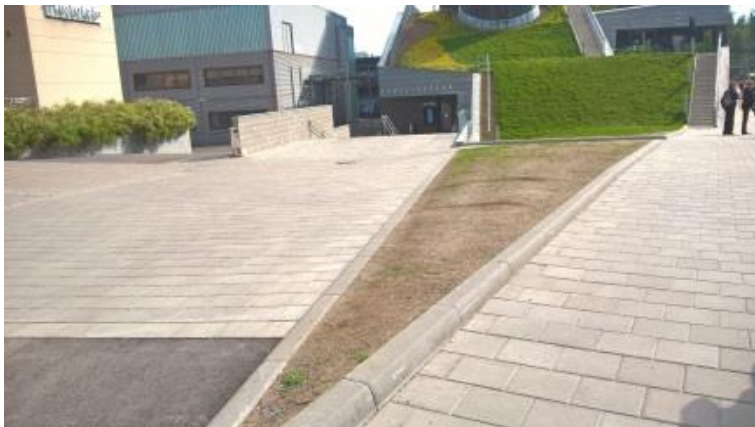
11. Tietotalon edusta

Kuva 16. Tietotalon edustan nurmikoroke keskellä kulkuväylää (Mäkiselkä 2016)

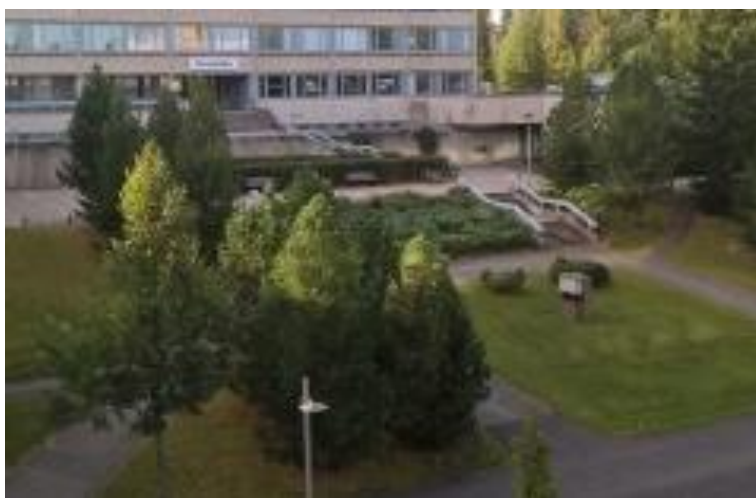
12.b,c,d ja e Tiheään istutetut havupuut

Kuva 18. Edustan tiheään istutetut sembramännynyt (Mäkiselkä 2016)

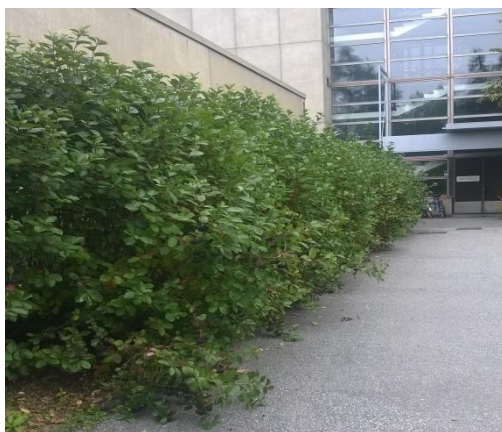
12.f Valaisimet pensasryhmän peitossa

Kuva 19. A-sisäänkäynnin valaisimet peittävä pensasryhmä (Mäkiselkä 2016)

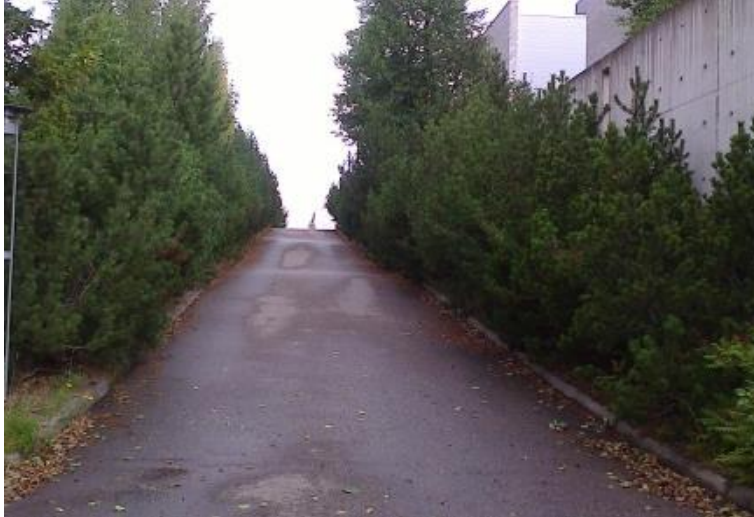
14. Festian vuorimäntykujanne

Kuva 21. Festian ja Konetalon välinen kulkuväylä (Mäkiselkä 2016)

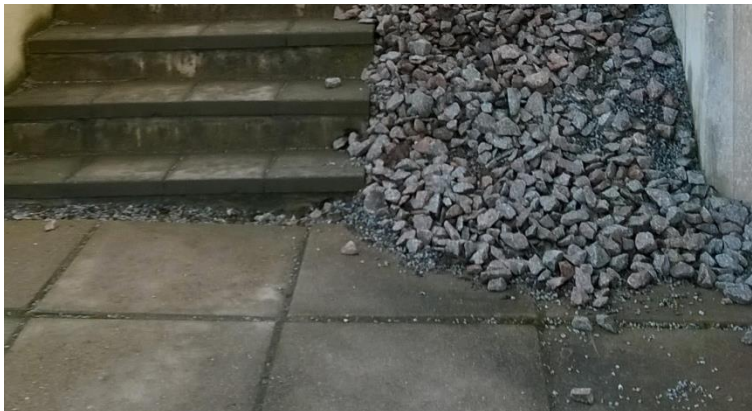
15. Konetalo

Kuva 22. H-osan portaat (Mäkiselkä 2016)

Kivimurske valuu alas, koska alaosa ei ole tuettu. (kuva 22.)

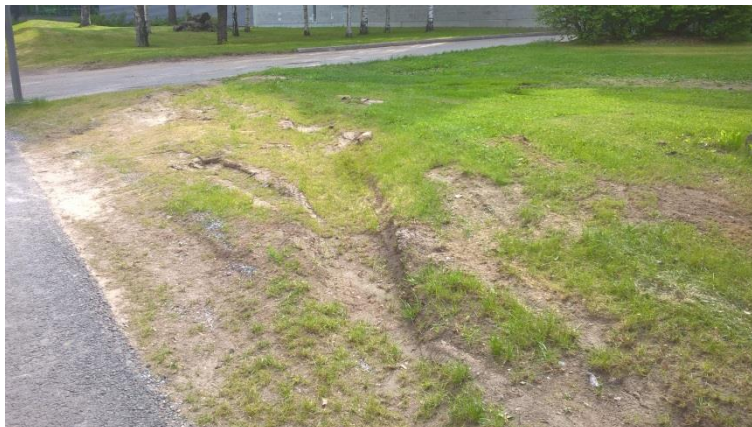
16. Festia

Kuva 23. Alapihan reunakivet puuttuu (Mäkiselkä 2016)
