# 1960-luvulla rakennetun omakotitalon kunnostaminen vapaa-ajan asunnoksi

Metropolia Ammattikorkeakoulu

Opinnäytetyö

22.2.2017

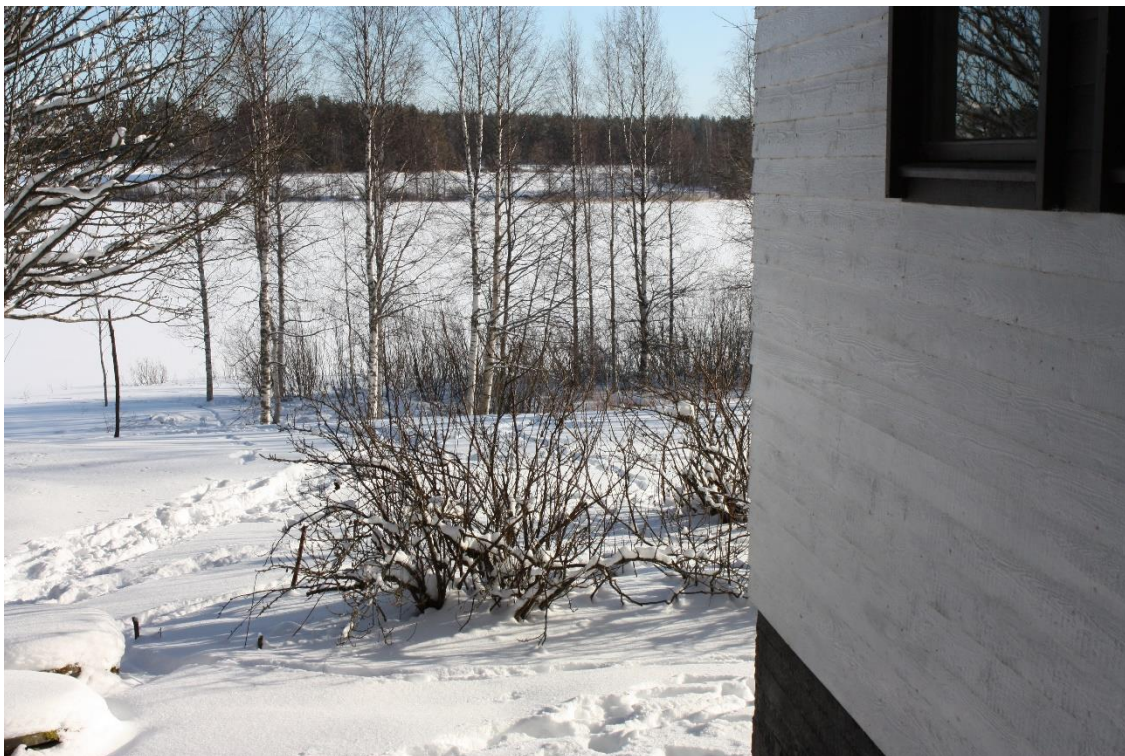
Talo sijaitsee tontin pohjoisreunalla. Maasto on talon lähiympäristössä tasaista, mutta tontin länsipuolella maa viettää tontille päin. Talon itäpuolella maasto puolestaan viettää suhteellisen jyrkästi talosta rantaan päin. Tontin maaperä on noin 30 cm:n syvyydestä lähtien hiekkaa.

Kuva 28. Rakennuksen länsipuolella maa viettää rantaan päin.

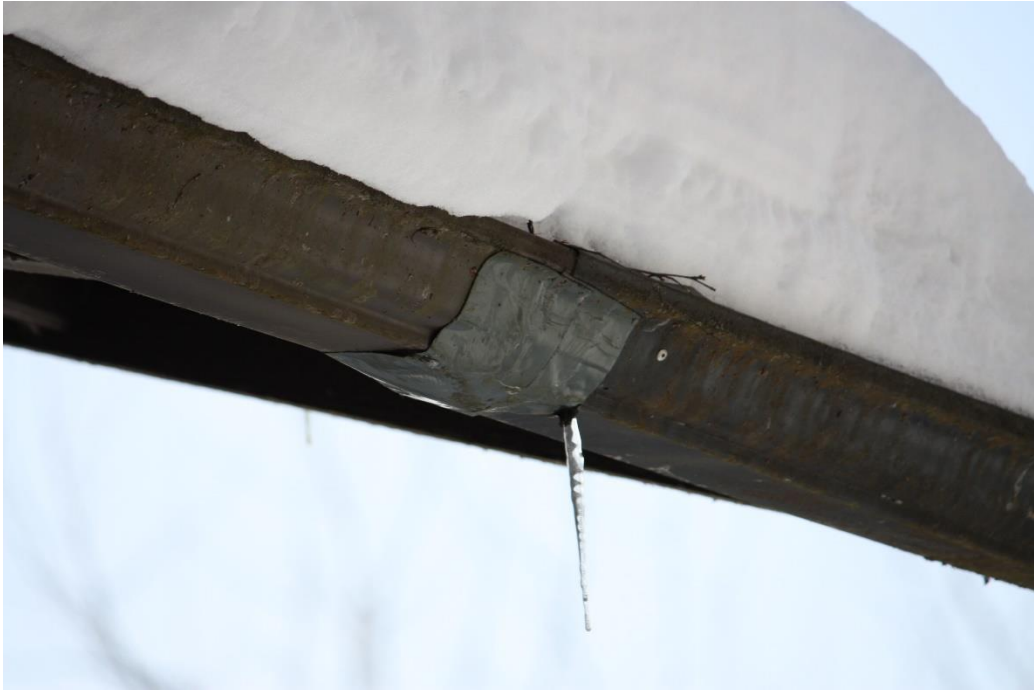
Rakennuksen ympärillä ei ole salaojajärjestelmää, vaikka ne piirustuksista löytyvätkin. Myös sadevesijärjestelmä on puutteellinen. Vesikourut on asennettu vain rakennuksen pohjoispuolelle, mutta ne ovat rikki ja täynnä lehtiä.

Kuva 29. Vesikourun paikkaus vuotanut.

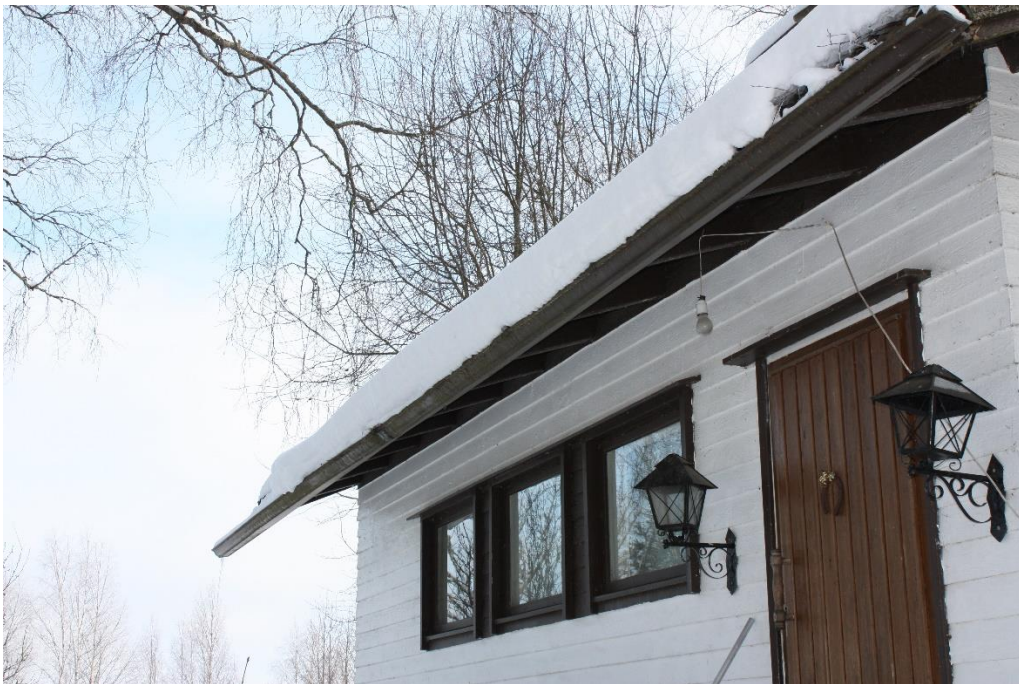
Syöksytoria ei ole, vaan vesi putoaa vapaasti vesikourusta talon nurkalle ja vettä roiskuu myös talon perustuksiin. Vesikouru jatkuu noin metrin verran kattoa pidemmälle, joka hieman parantaa tilannetta.

Kuva 30. Vesikourusta vesi putoaa reilun metrin päähän sokkelista.

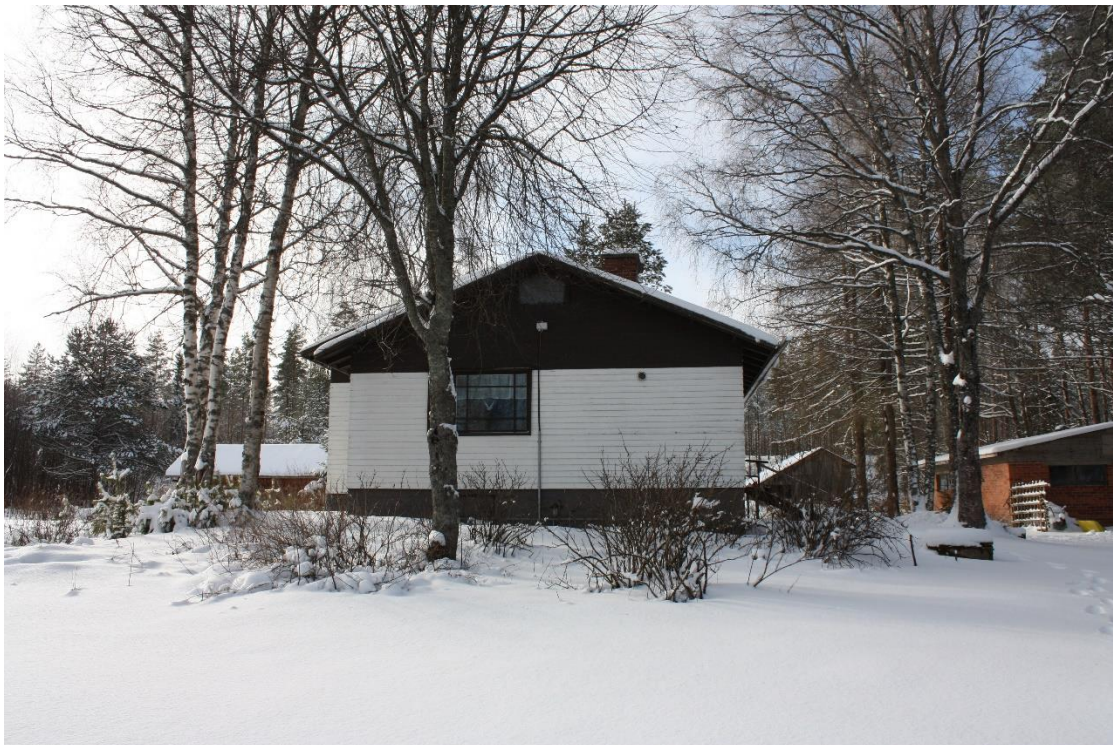
Maan pinta rakennuksen vierellä pysyy suhteellisen kuivana sadekeleilläkin. Talon lähistössä on useita lehtipuita, jotka varmasti imevät suuren osan vedestä talon läheisyydestä. Puiden lehdistä suuri osa tippuu syksyllä rakennuksen katolle ja täyttää vesikourut.

Kuva 31. Runsaasti lehtipuita rakennuksen välittömässä läheisyydessä.

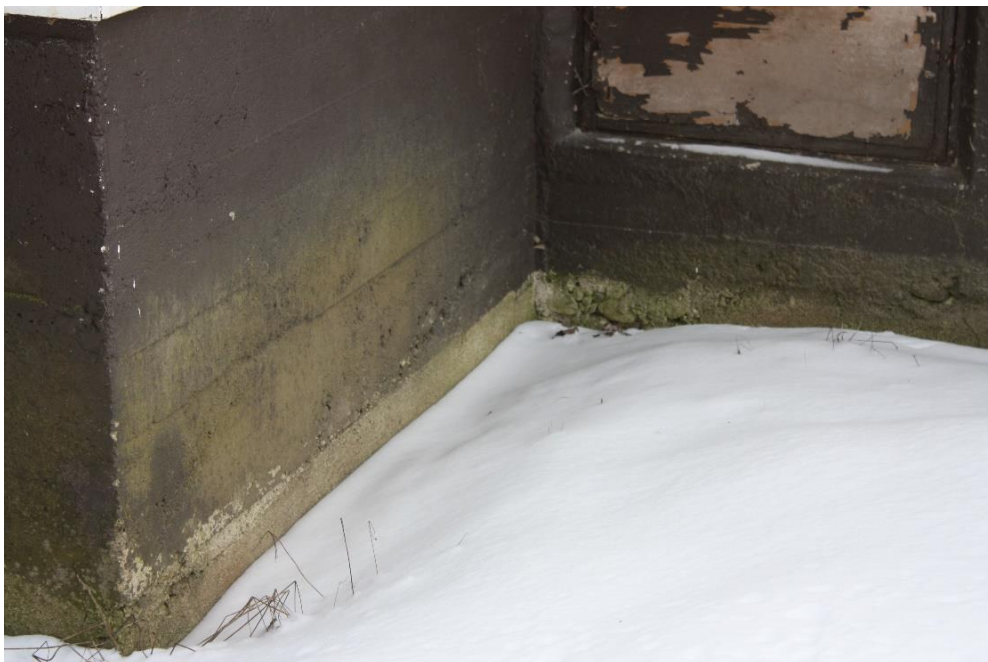
Piirustusten ja koekuopan perusteella rakennuksen ympärillä ei ole routasuojasta eikä perusmuuria ole vedeneristetty. Hiekka, josta maaperä talon ympärillä koostuu, on yleensä routimatonta. Sokkelin korkeus on selvästi minivaatimusta (400 mm) korkeampi. Sokkelissa ei ole suurempia halkeamia jotka viittaisivat routavaurioihin. Muutamassa kohdassa on havaittavissa pakkasrapautumaa. Rapautuma on maanpinnan tasolla kohdissa, joissa maa viettää sokkeliin päin.

Kuva 32. Pientä rapautumaa nähtävissä perusmuurissa.

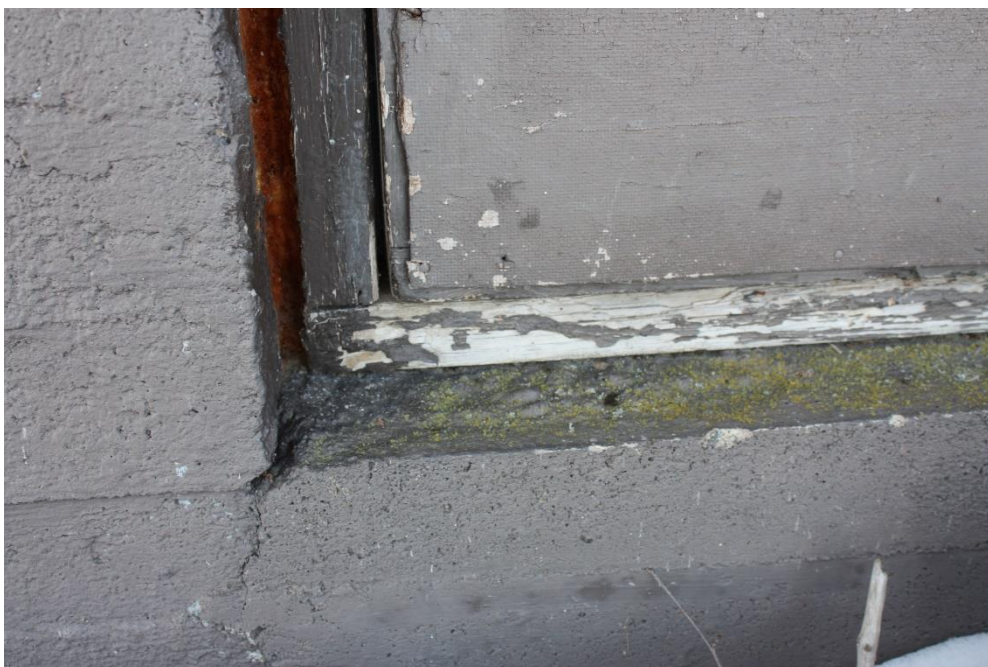
Sokkelin maalipinta on kohtuullisen hyvässä kunnossa, lähinnä pesua kaipaisi. Kellarin ikkunat on levytetty umpeen. Kellarin ikkunoiden puitteet ovat puuta, ja puu on jonkin verran lahonnut, koska ikkunat ovat lähellä maanpintaa ja joutuvat suurelle kosteusrasitukselle.

Kuva 33. Kellarin ikkunoiden puuosat joutuvat kovaan vesirasitukseen.

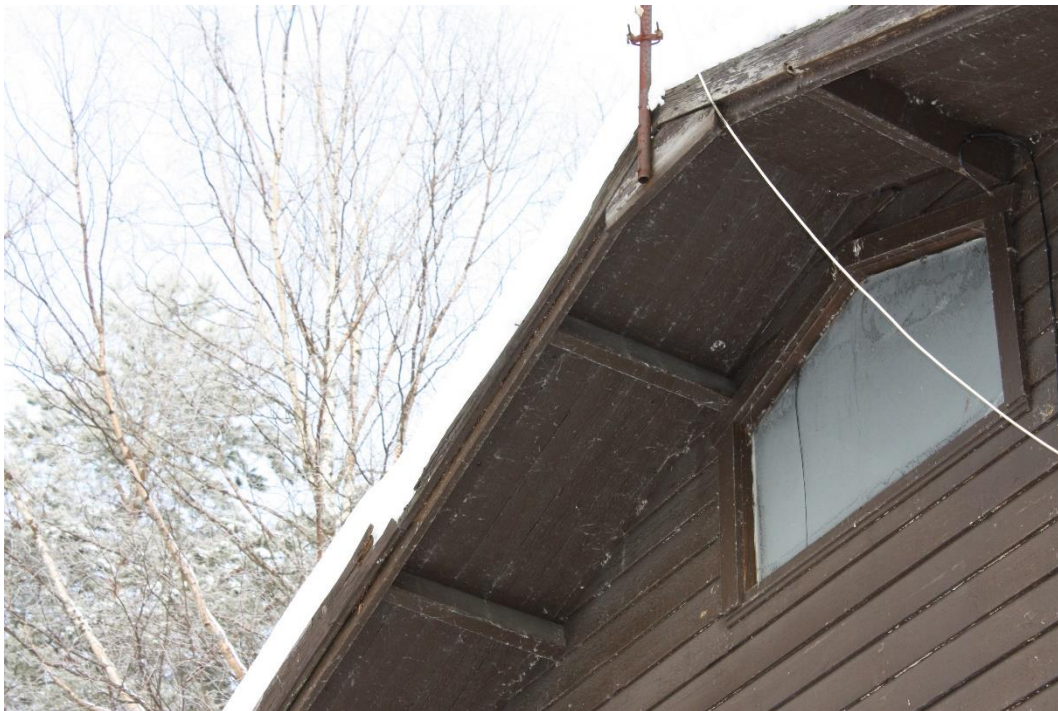
Puuverhous ei ole pahemmin halkeillut eikä vääntyillyt. Myös ikkunoiden alapuoliset kohdat ovat suoria. Päätykolmioissa on ikkunat yläpohjaan talon molemmissa päädyissä. Toinen ikkunalasi on halki ja on mahdollista, että esimerkiksi myrskyn aikana lasin palasia saattaa tippua alas.

Kuva 36. Haljennut ikkunalasi sekä lahonnut räystäslauta.

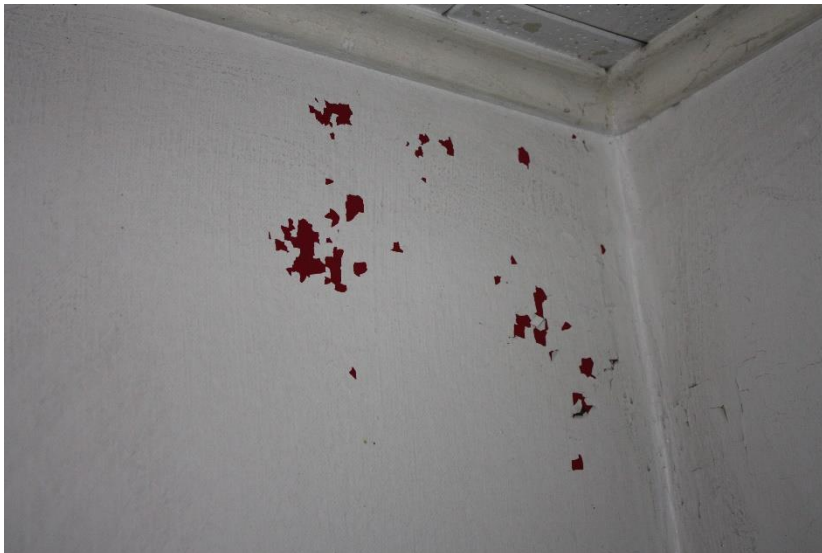
Kuva 38. Irtoavaa maalikalvoa tuulikaapissa.

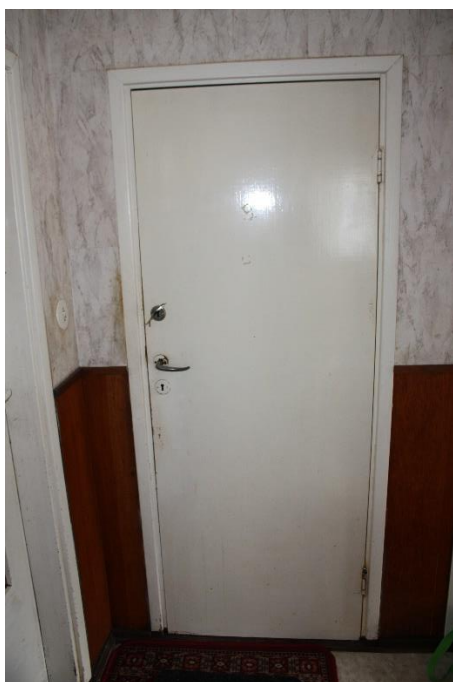
Kuva 39. Kellariin vievä ovi.

Eteisestä on ovet kellariin ja yläpohjaan. Molemmat ovet ovat tavallisia väliovia eivätkä eristä lämpöä eivätkä ole tiiviitä. Kellarin ovi on tiivistetty mahdollisimman hyvin vuonna 2015, ettei kellarin kostea ja mahdollisesti homeinen ilma kulkeudu asuintiloihin. Yläpohjaan vievän oven raot on teipattu umpeen, koska talvella oven alla oli vesilammikko. Oven alareunassa tuntui kädellä myös kovaa vetoa. Vesilammikko johtui todennäköisesti sisäilman kosteuden tiivistymisestä. Saumojen teippauksen jälkeen vettä ei ole enää muodostunut.

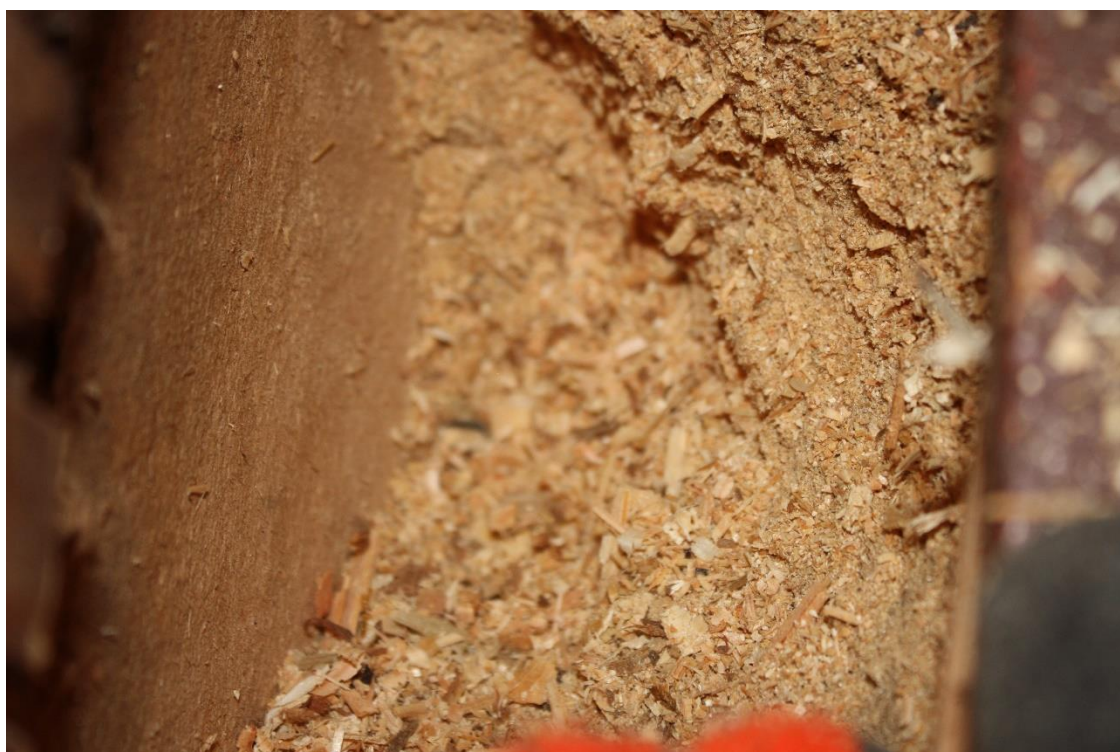
Pukuhuoneen lattia on tehty todennäköisesti samalla tavalla kuin eteisen lattia. Lattian eristeisiin on päässyt mahdollisesti vettä pesutilan puolelta, koska suihku sijaitsee pukuhuoneen vastaisella seinällä oven vieressä. Pukuhuoneen ja saunan/pesutilan välinen seinä on lahonnut saunan puolelta. Myös oven kynnyksen ja lattia kynnyksen vierestä on lahonnut. On syytä epäillä, että vettä on päässyt pidemmän aikaa myös pukuhuoneen lattian alle. Siellä vesi on voinut kulkeutua kapillaarisesti eristeessä hyvinkin laajalle alueelle. Pukuhuoneen lattiaa avattiin saunan läheisyydestä. Lattian purueristeet vaikuttivat kuivilta.

Kuva 42. Pukuhuoneen lattian purueristeet vaikuttivat kuivilta.

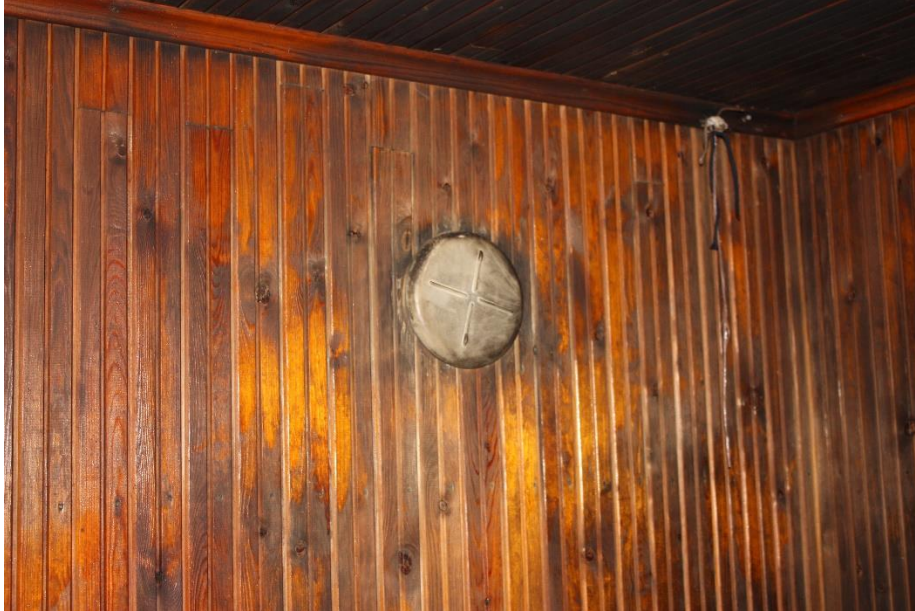
Saunassa on yksi korvausilmaventtiili seinän yläosassa. Myös toinen on ilmeisesti ollut tarkoitus asentaa, mutta reikää ei ole viety ulkoverhouksen läpi.

Kuva 43. Saunan korvausilmaventtiili

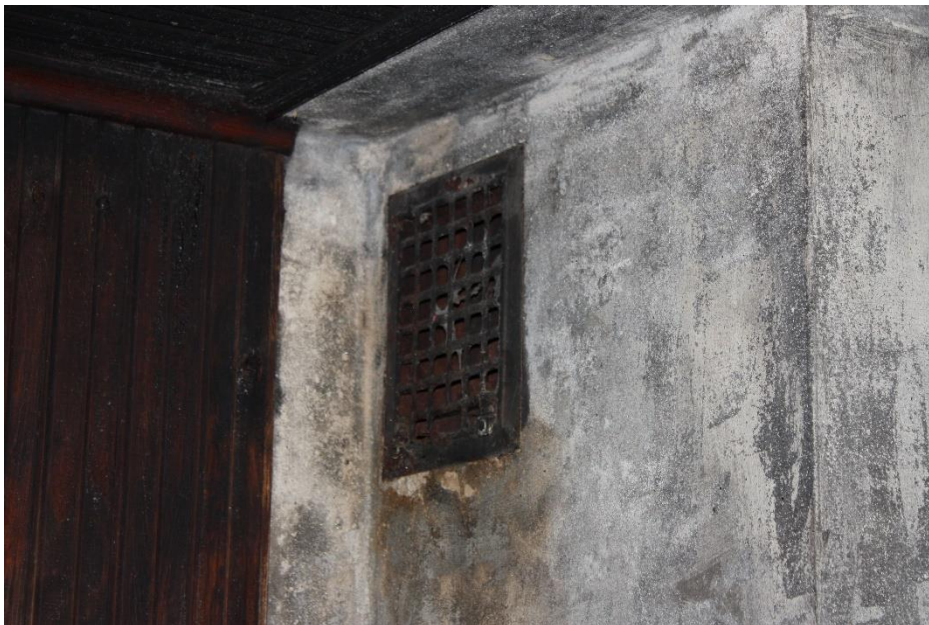
Poistoilmalle on tehty kanava murattuun hormiin. Se ei merkisavukokeen perusteella kuitenkaan toimi jostain syystä.

Kuva 44. Saunan poistoilmakanava muuratussa hormissa.

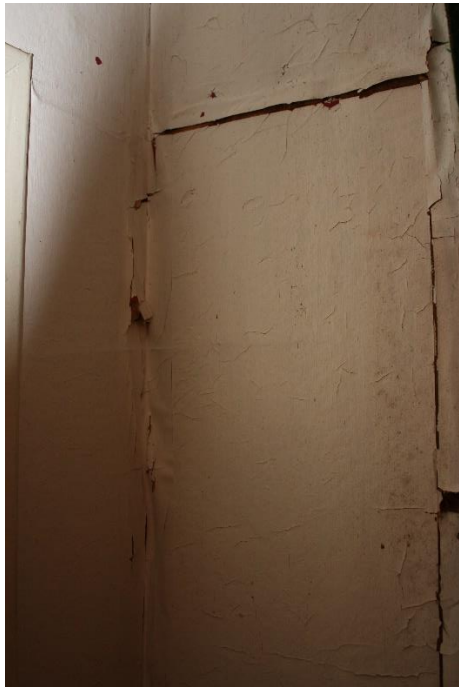
Saunassa on puukiuas, joka tarvitsee paljon happea. Tällä hetkellä korvausilma tulee saunan seinässä olevasta venttiilistä. Kosteaa ilmaa kulkee saunan oven raoista pukutiilaan, siitä tuulikaappiin ja edelleen sisätiloihin. Jos pukuhuone ei ole lämmennyt kunnolla ennen löylyjen heittämistä, tiivistyy siellä kosteus kaikille pinnoille vedeksi. Kosteaa ilmaa aiheuttaa myös vaurioita kylmässä tuulikaapissa ja aiheuttaa lisäksi kaikkien sisäikkunoiden huurustumisen.

Kuva 45. Kosteuden tiivistymisen vaikutuksia tuulikaapissa.

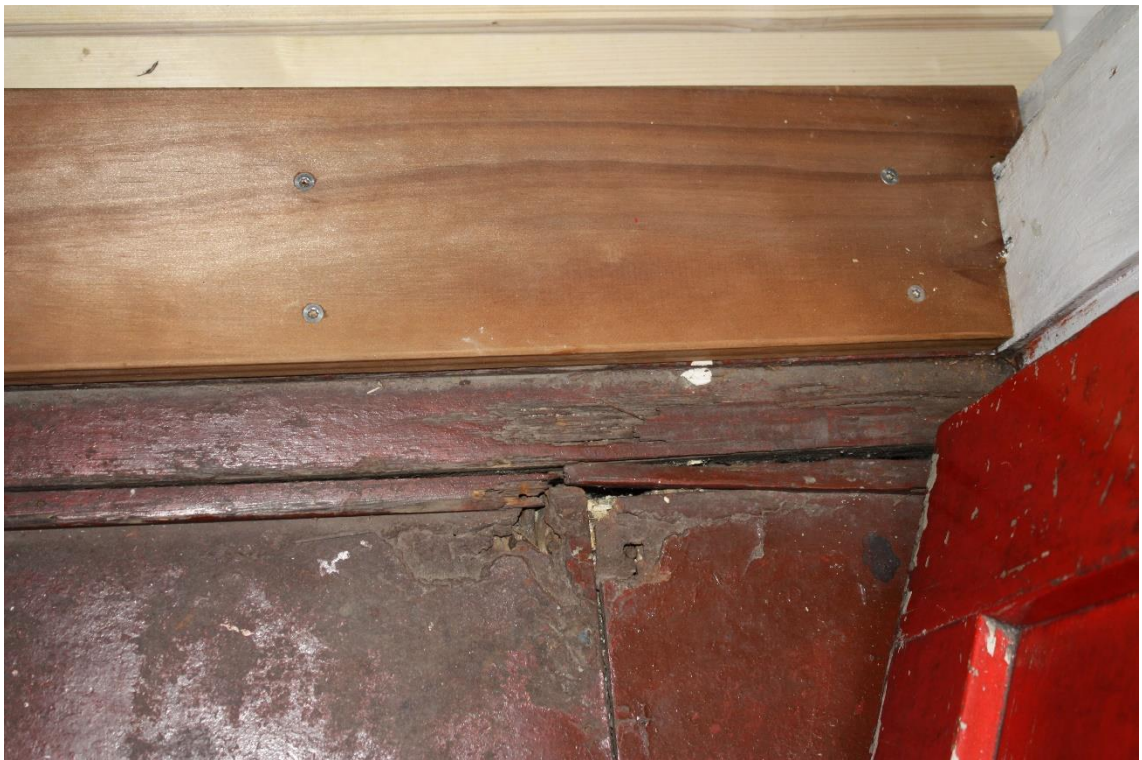
Alkuperäisesti saunaan ei ole tullut juoksevaa vettä, vaan käytössä on ollut puulämmitteinen vesipata. Myöhemmin tilaan on asennettu suihku. Suihkulle on tuotu eristämättömät putket seinän läpi. Seinälle oli naulattu teräslevyt hanan alapuolelle sekä oven alapuolelle. Suihku on myös asennettu pukuhuoneeseen johtavan oven viereen, eikä suihkun viereen ole asennettu edes mitään roiskevesisuojaa.

Kuva 47. Saunan uuden kynnyksen alta näkyy vanhaa lahonnutta kynnystä.

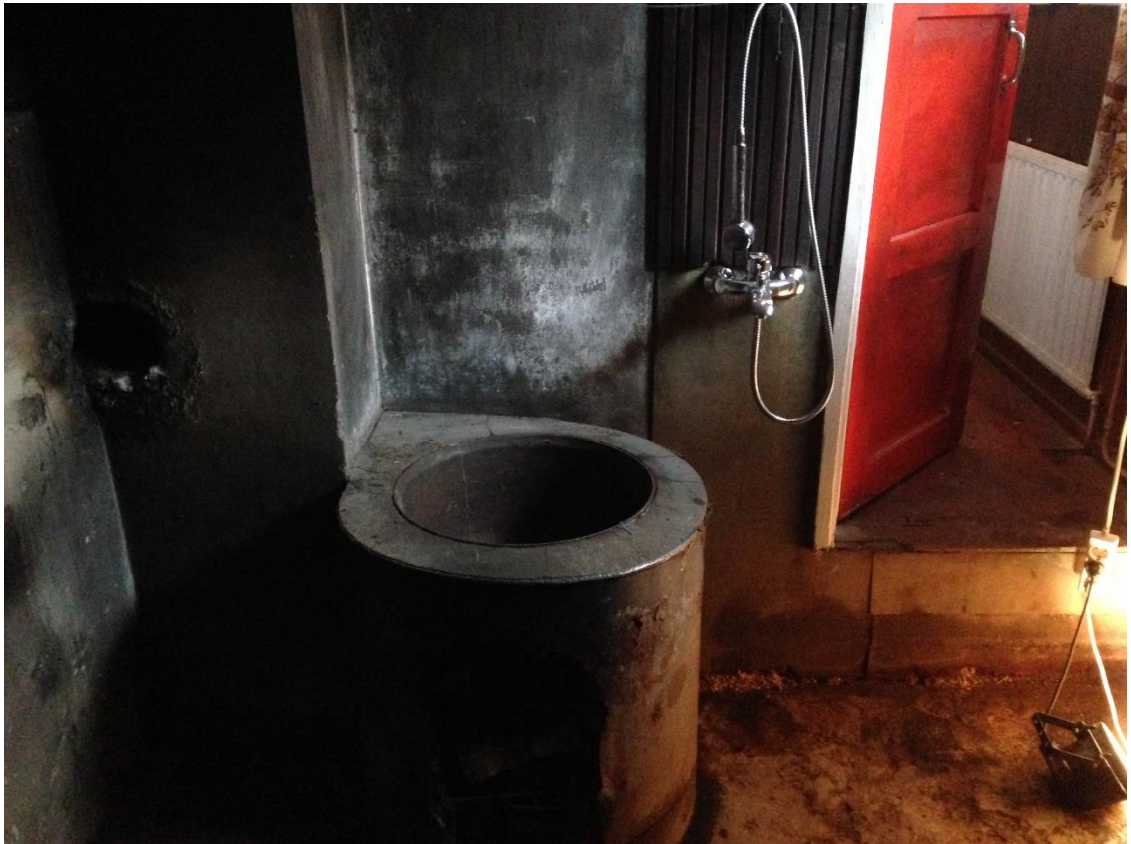
Kuva 48. Peseytymispaikka ennen korjauksia.

purueristettä saunan lattialle. Kastuessaan purut kuljettavat kapillaarisesti vettä pukuhuoneen lattian alle.

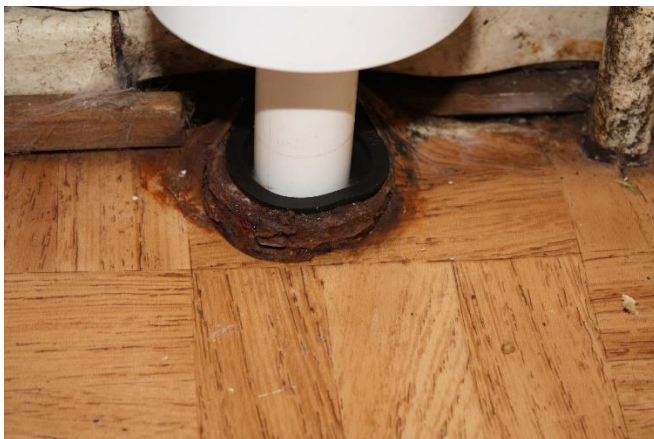
Kuva 50. WC:n lavuaarin viemäri.

WC:n ilmanvaihto ei toimi. Viemäriputki on vuotanut lattian ja seinän rajaan pidemmän aikaa. Liittymäkohta olisi hyvä avata tutkia rakenne kosteusvaurion varalta. Putkisto on nyt uusittu ja tiivistetty.

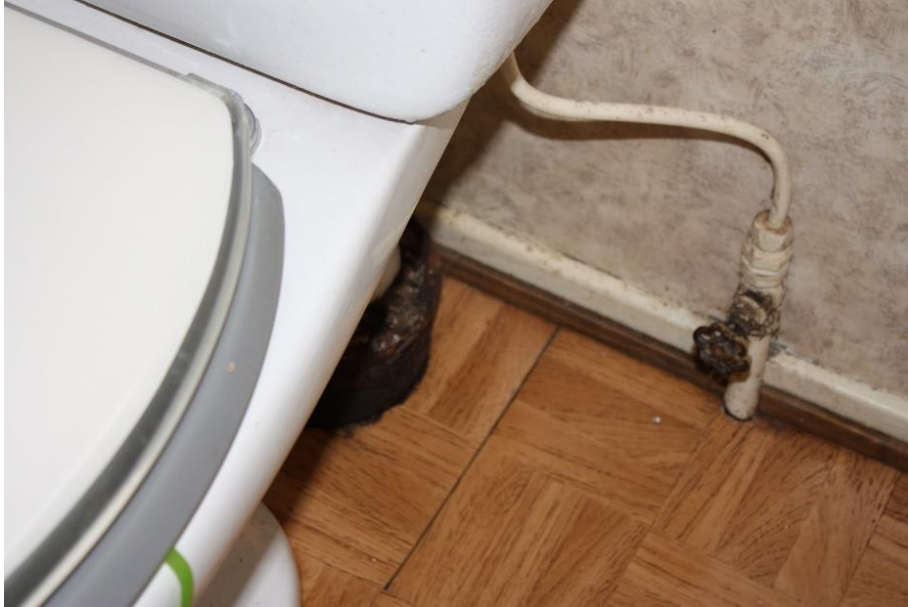
WC-pytyn ja viemärin liitos ei ole tiivis, koska tiiviste on niin vanha ja kutistunut. Tästä aiheutuu hajuhaittoja. WC-pytyn vesisäiliön pintaan kondensoituu kosteutta, joka valuu lattialle. Myös vesiputken pintaan tiivistyy kosteutta, josta se valuu lattialle ja pääsee läpiviennin saumasta muovimaton alle.

Kuva 51. WC-pöntön vanhat huonot tiivisteet. Läpivientjä ei ole tiivistetty.

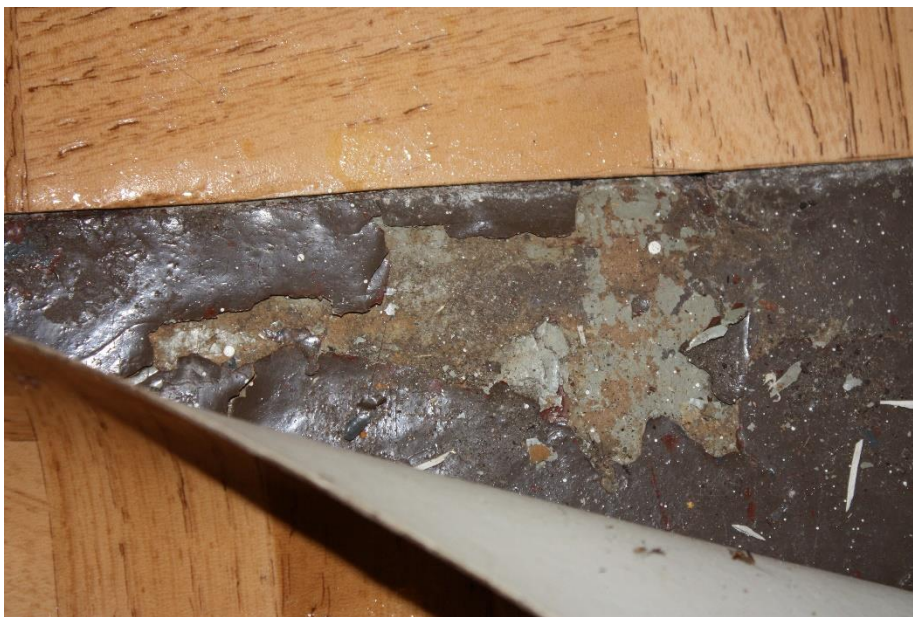
Lattia on muovimattoa, jonka saumoja ei ole tiivistetty. Muovimatto on kupruilla.

Kuva 52. WC:n muovimaton alle päässyt saumoista vettä.

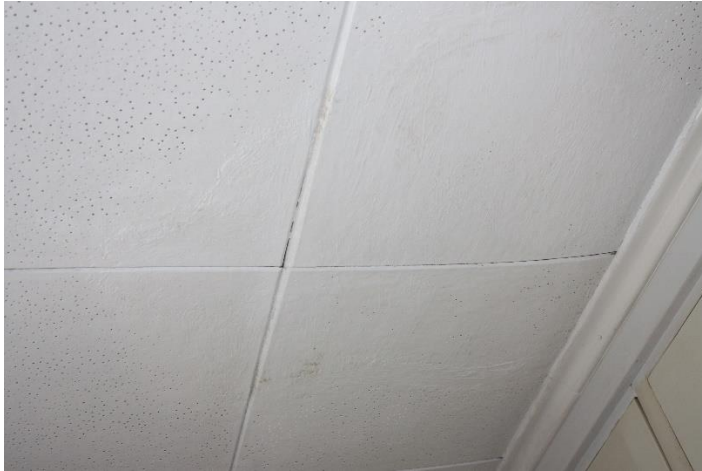
Keittiön kaapistot ovat alkuperäiset ja huonossa kunnossa. Katossa on nähtävissä vanha kosteusvaurio, joka johtui vesikaton vuodosta. Myös ulkoseinillä olevissa kaapeissa on sisäpuolella havaittavissa jälkiä kosteusvaurioista.

Kuva 53. Keittiön katossa näkyy vanha kosteusvaurio.

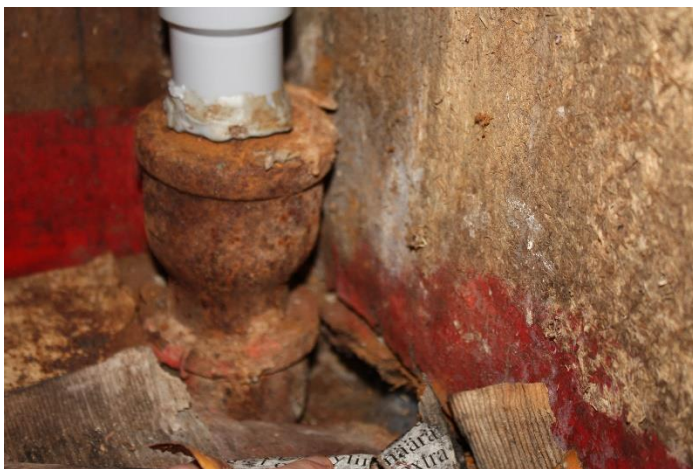
Viemäriputket ovat valurautaa, ja hajulukon kohdalta putki on ruostunut puhki jo vuosia sitten. Putken reikää on paikkailtu ja vesipistettä on käytetty normaalisti. Paikkaukset eivät ole pitäneet, vaan vettä on tihkunut allaskaapin sisään. Kaapin sisältä viemäriputki on sahattu pois, mutta putki on tukossa jostain syvemmältä eikä vesipiste ole käytössä tällä hetkellä. Allaskaapin pohja olisi hyvä purkaa ja mitata lattian kosteus viemäriin lähetyviltä.

Kuva 54. Keittiön lavuaarin viemäri vuotanut kaapin pohjalle.

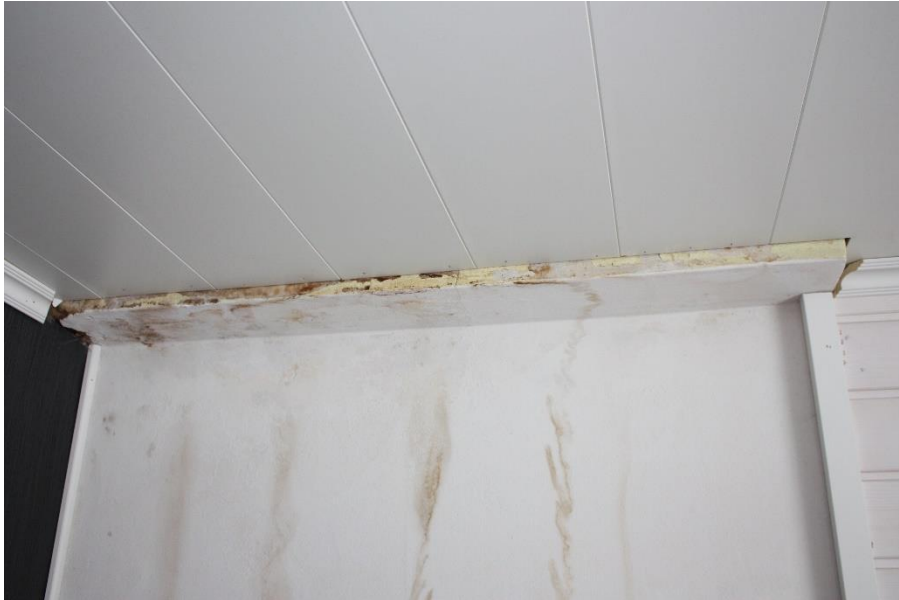
Kuva 56. Vesikatto vuotanut sisään asti muuratun hormin juuresta.

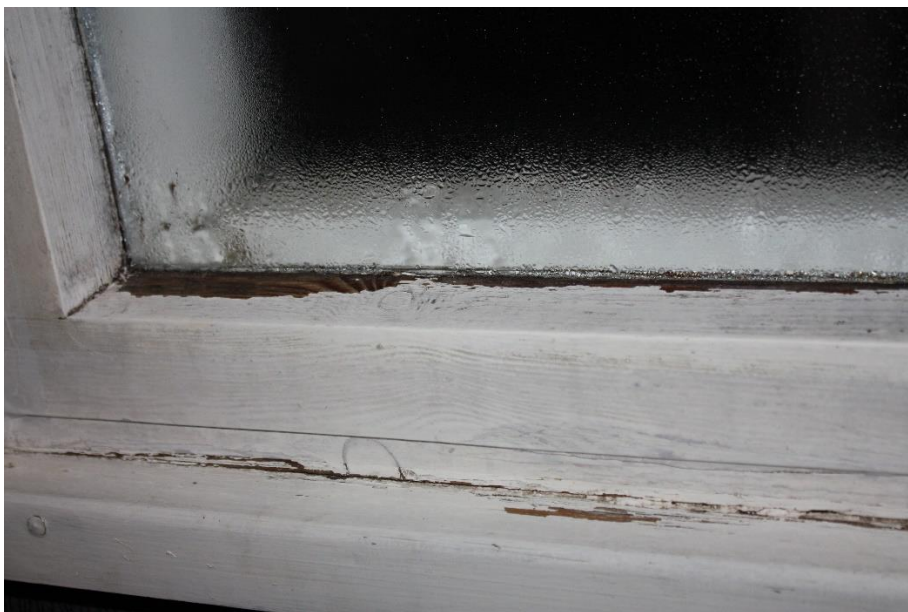
Kuva 57. Ikkunalasiin tiivistyneen kosteuden aiheuttamaa maalin irtoamista.

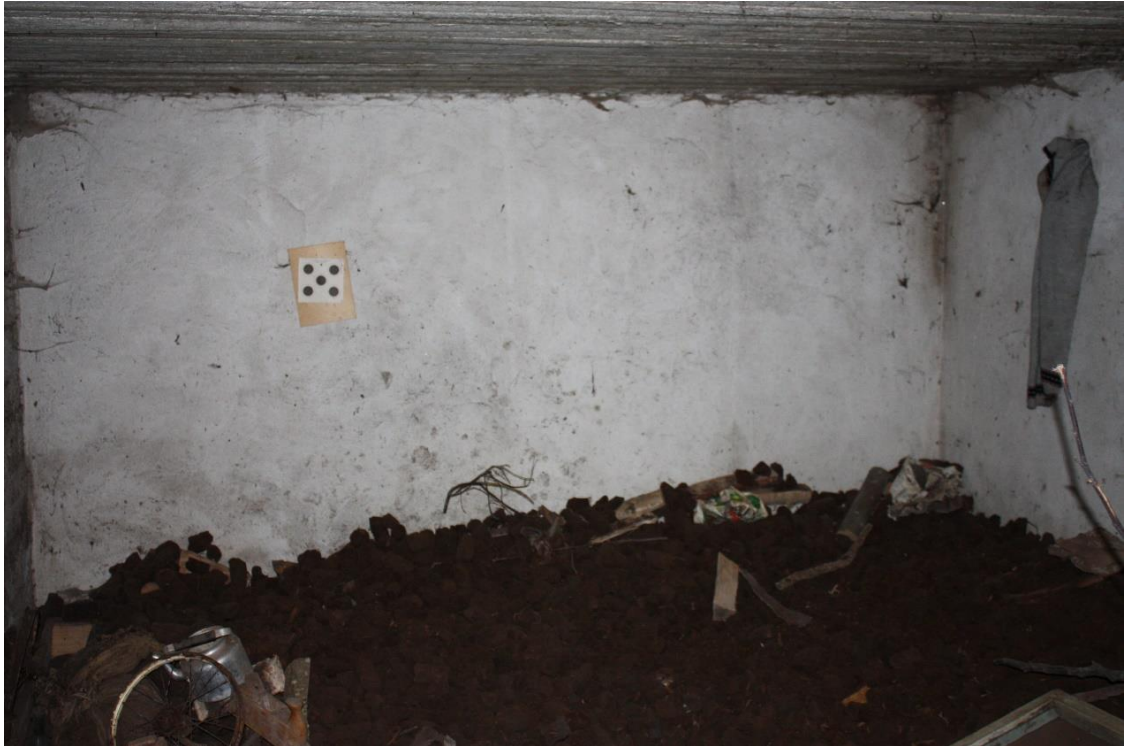
Kuva 58. Turvevarasto kellarissa. Ilmanvaihtoaukko on tukittu kankaalla.

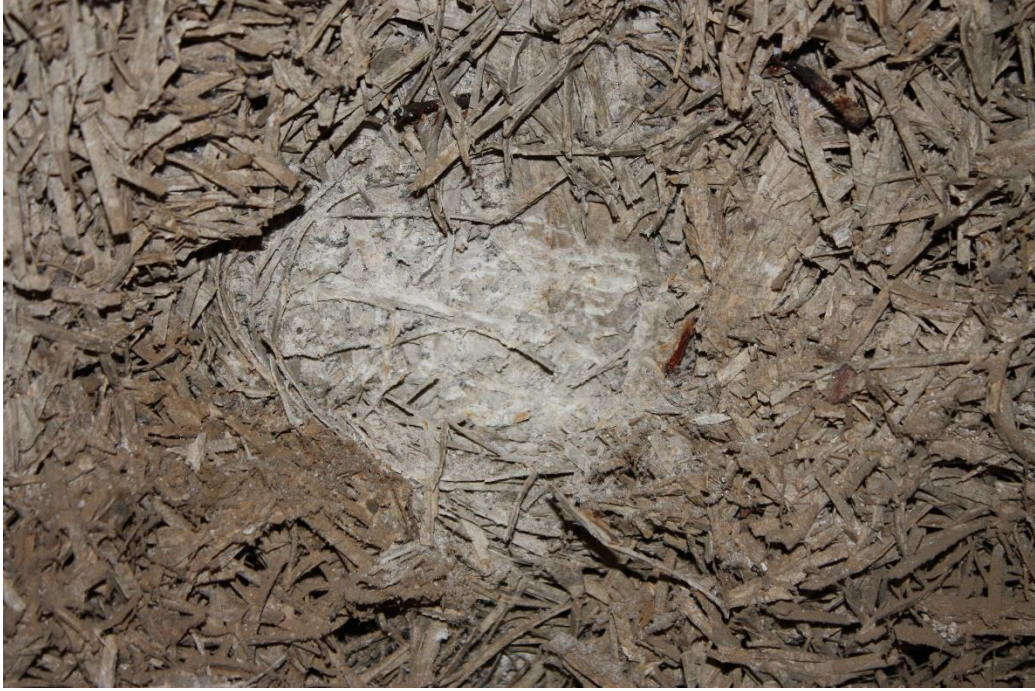
Kuva 59. Tojax-levyn ja perusmuurin välissä ei näkynyt vedeneristettä

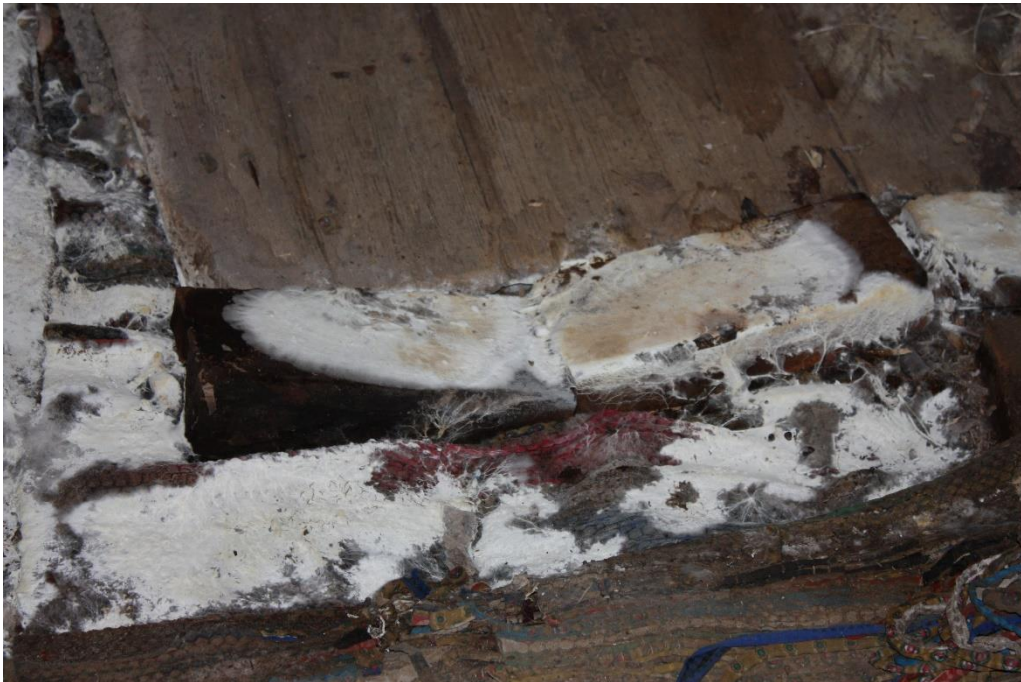
Kuva 60. Kellarin puuvaraston lattia on kauttaaltaan homeessa.

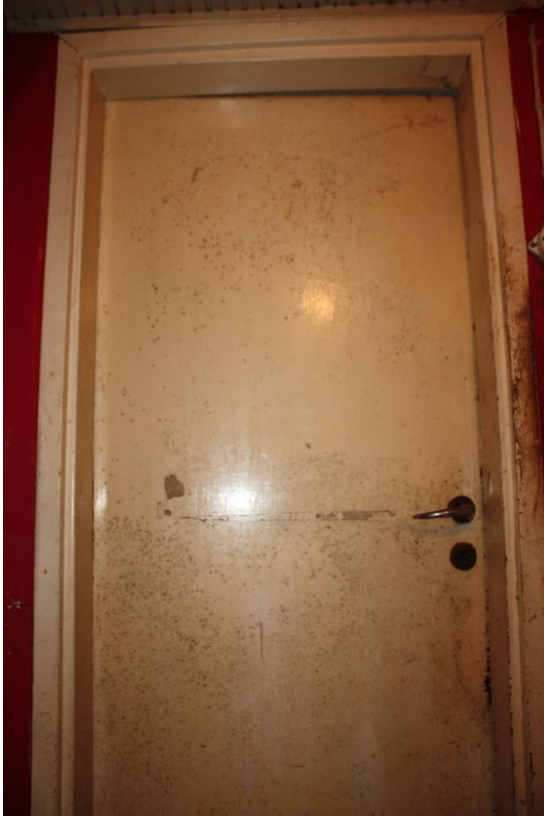
Kuva 61. Homepilkkuja kellarin ovesa kellarin puolella.

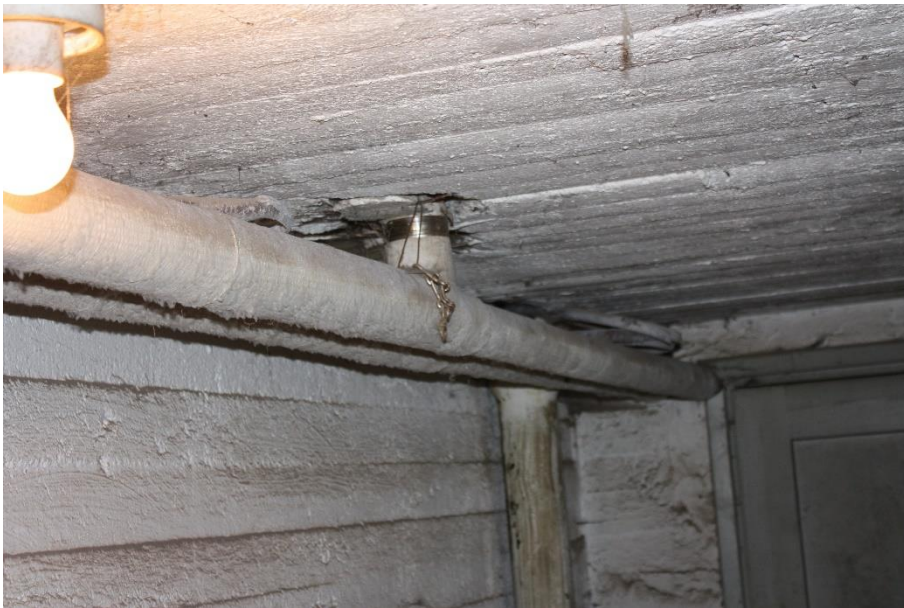
Kuva 62. Mahdollisesti asbestia sisältävät putken eristeet kellarissa.

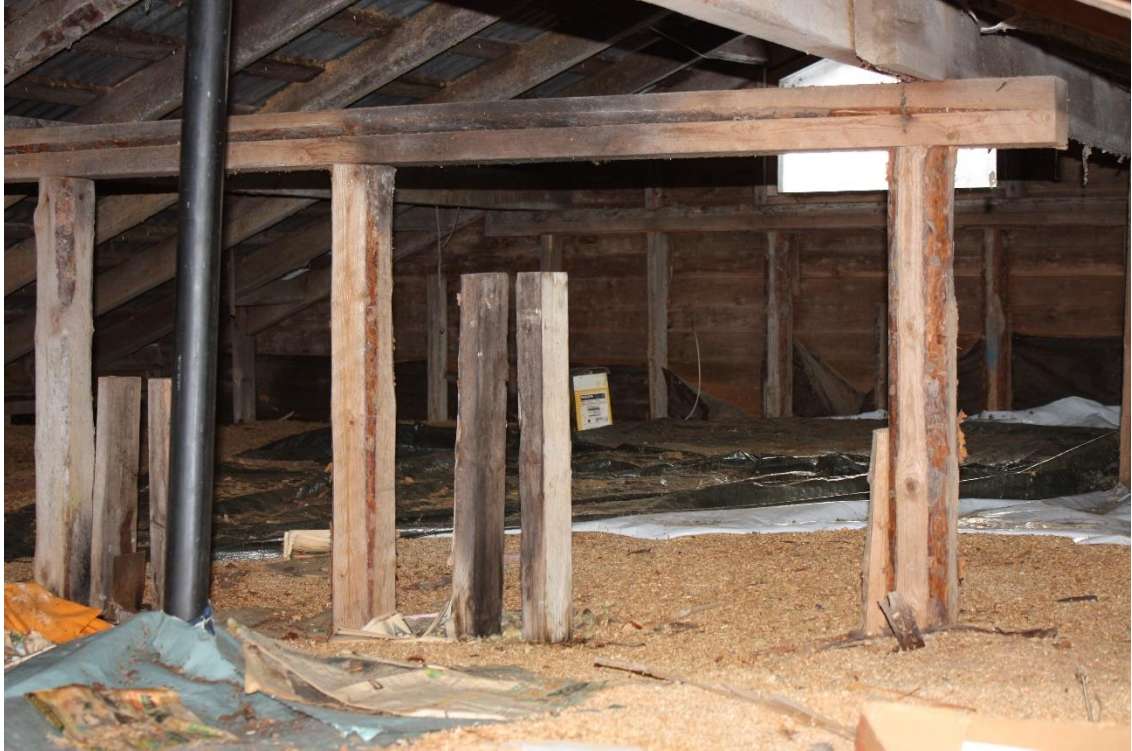
Kuva 63. Yläpohjan eristeiden päällä näkyy muovipressuja.

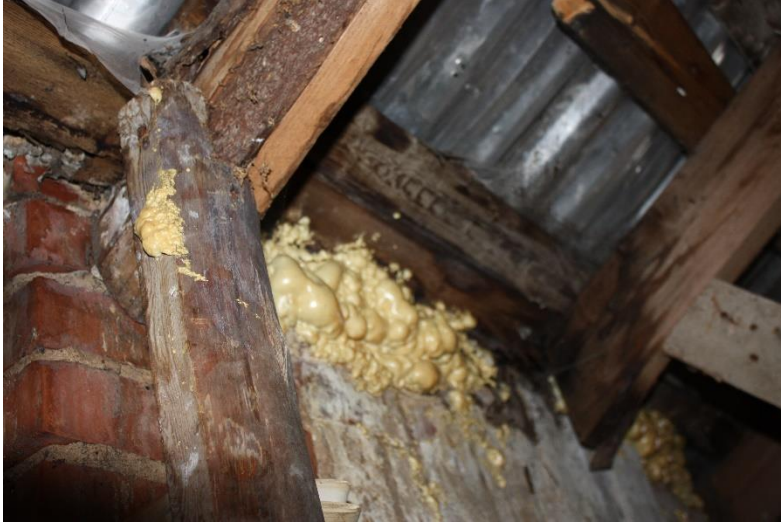
Kuva 64. Vesikatto vuotanut savupiipun juuresta.

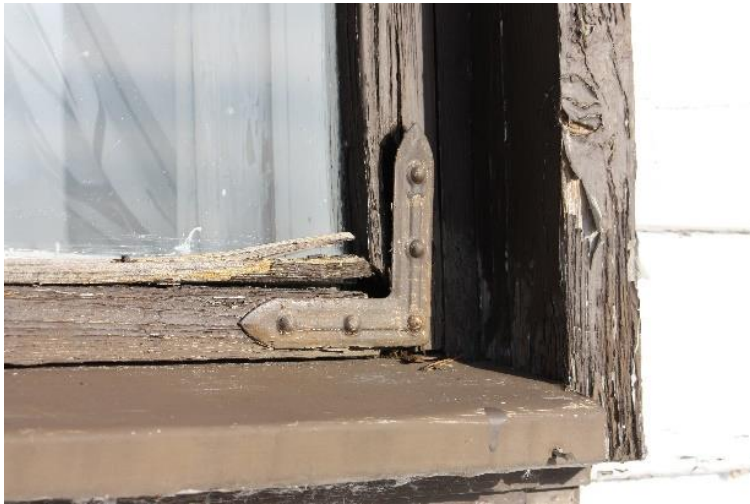
Kuva 66. Puutteelliset ikkunapellytykset ja ikkunapokien vaurio.

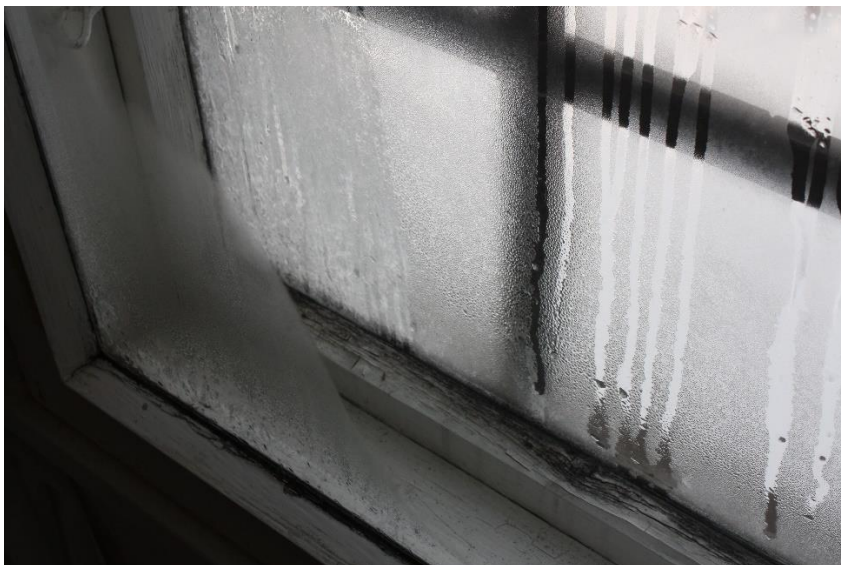
Kuva 67. Molempien lasien sisäpinnat huurustuu ja valuva vesi aiheuttaa vaurioita puusiin.

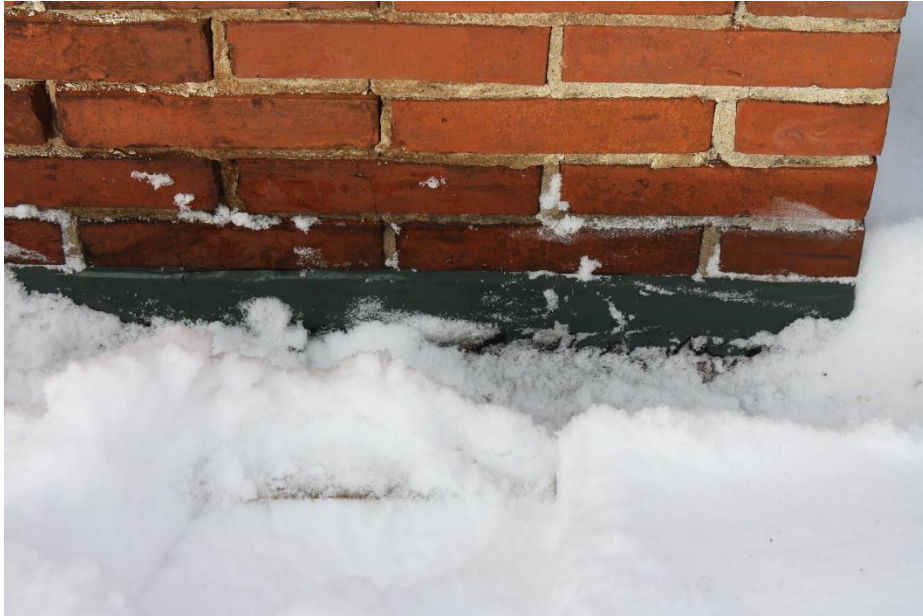
Kuva 70. Muuratun hormin juuri paikattu tilapäisesti bitumiteipillä.

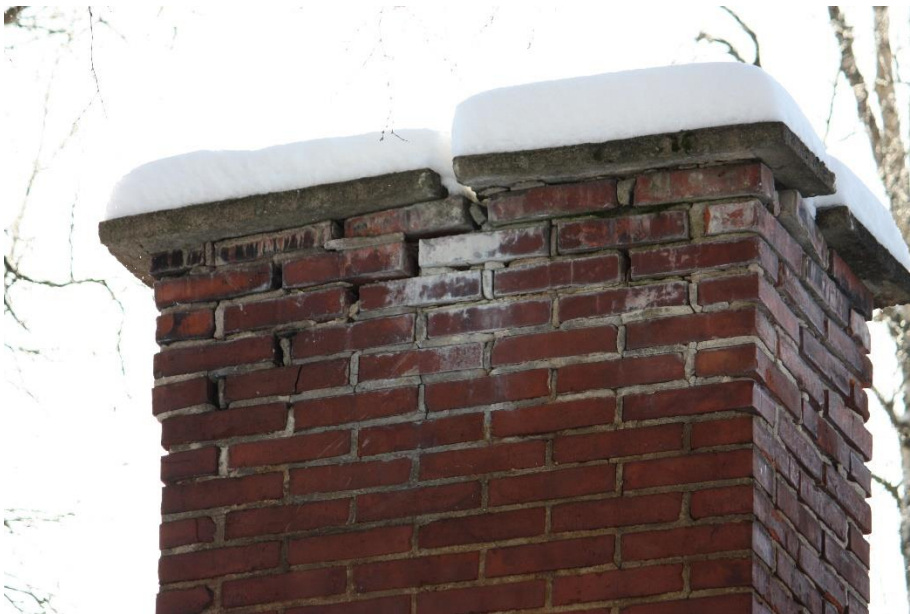
Kuva 71. Muuratun savuhormin yläosa on rapautunut pahasti.
