# 1960-luvulla rakennetun omakotitalon kunnostaminen vapaa-ajan asunnoksi

Metropolia Ammattikorkeakoulu

Opinnäytetyö

22.2.2017

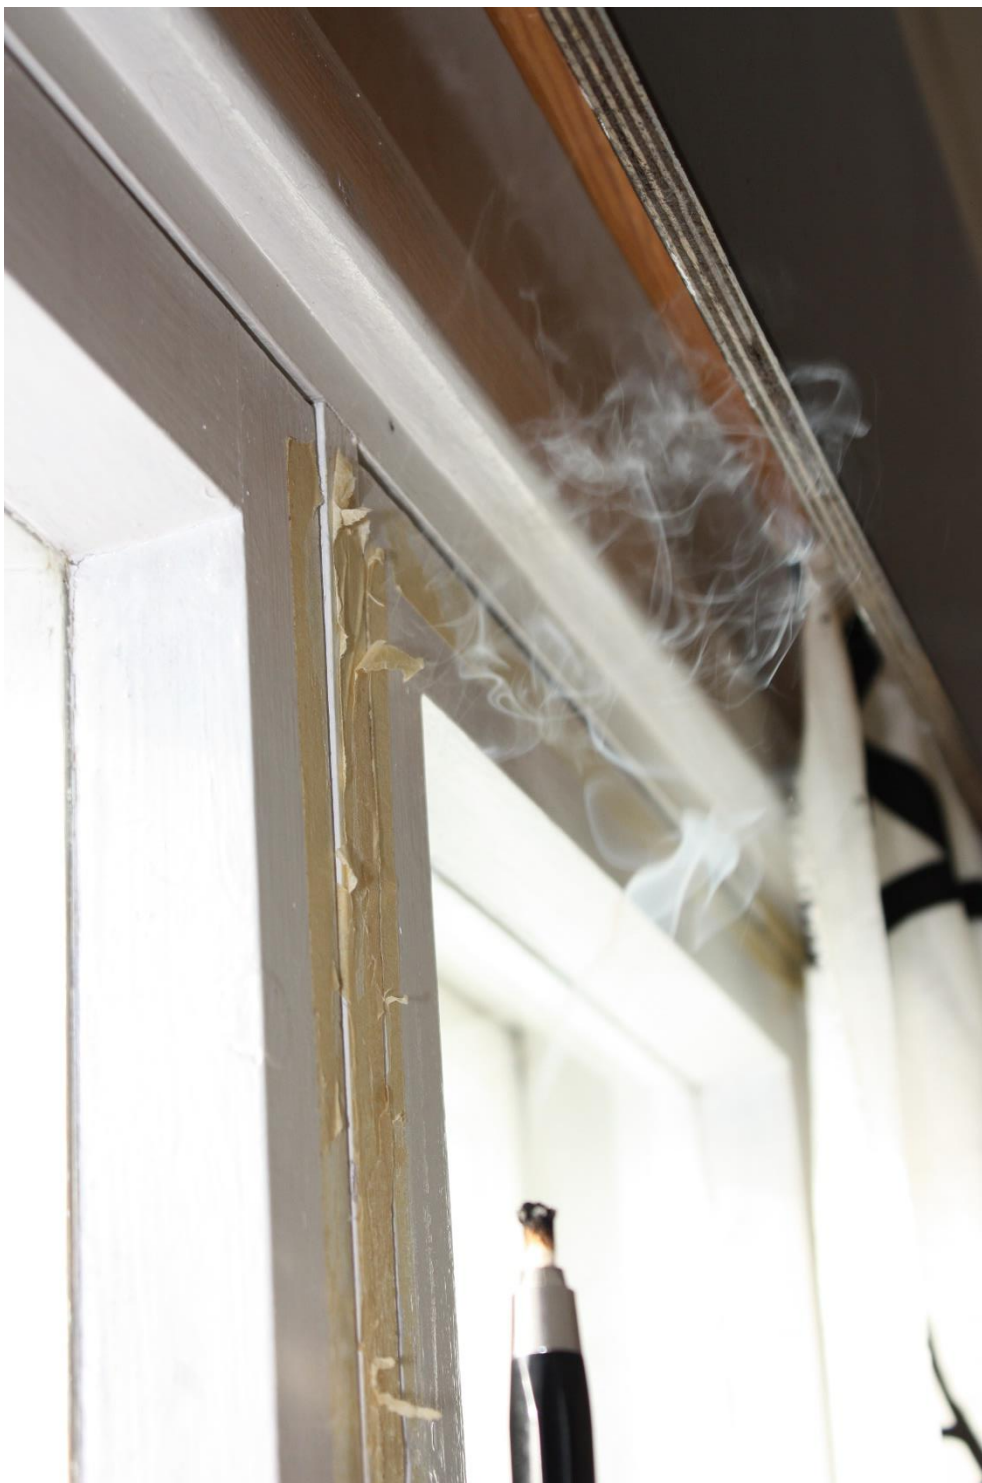
Kuva 1. Olohuoneen ikkunan saumoista oli pientä ilmavirtausta havaittavissa sisäänpäin. Myös muissa ikkunoissa huomattiin vastaavaa. Koska rakennuksesta puuttuu korvausilma-venttiilit, tulee korvausilma kaikista epätiiviyistä saumoista.

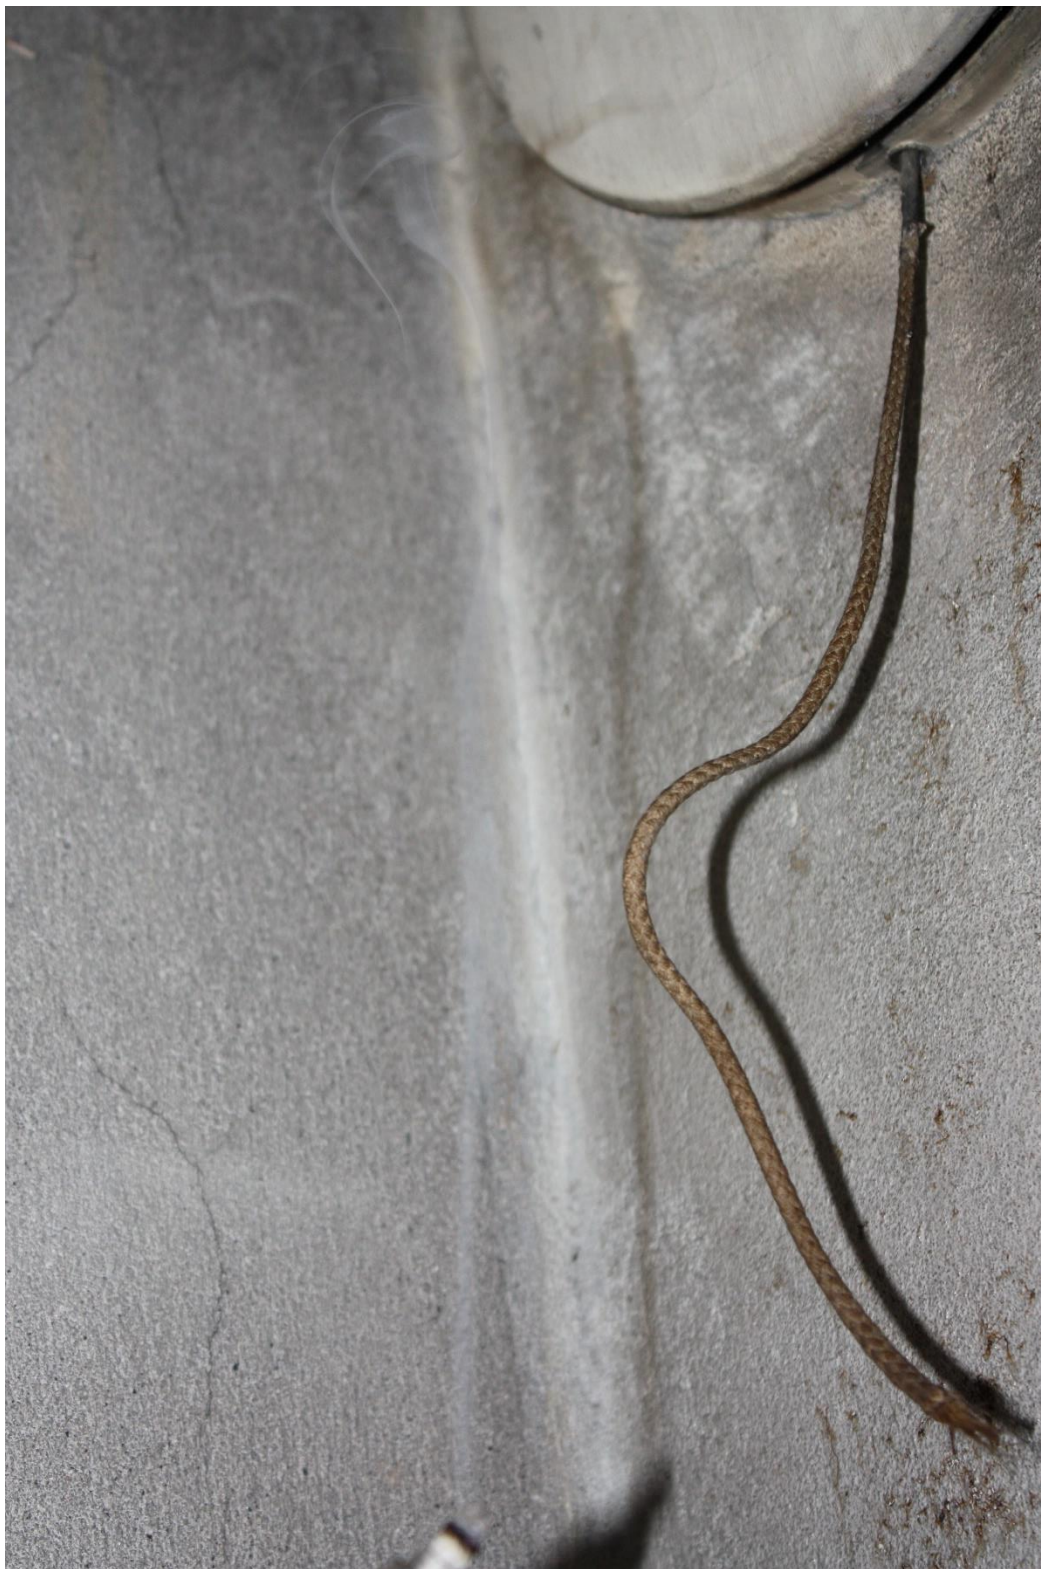
Kuva 2. Pukuhuoneen poistoilmakanava oli merkisavukokeiden perusteella ainut poistoilmakanava joka toimi.

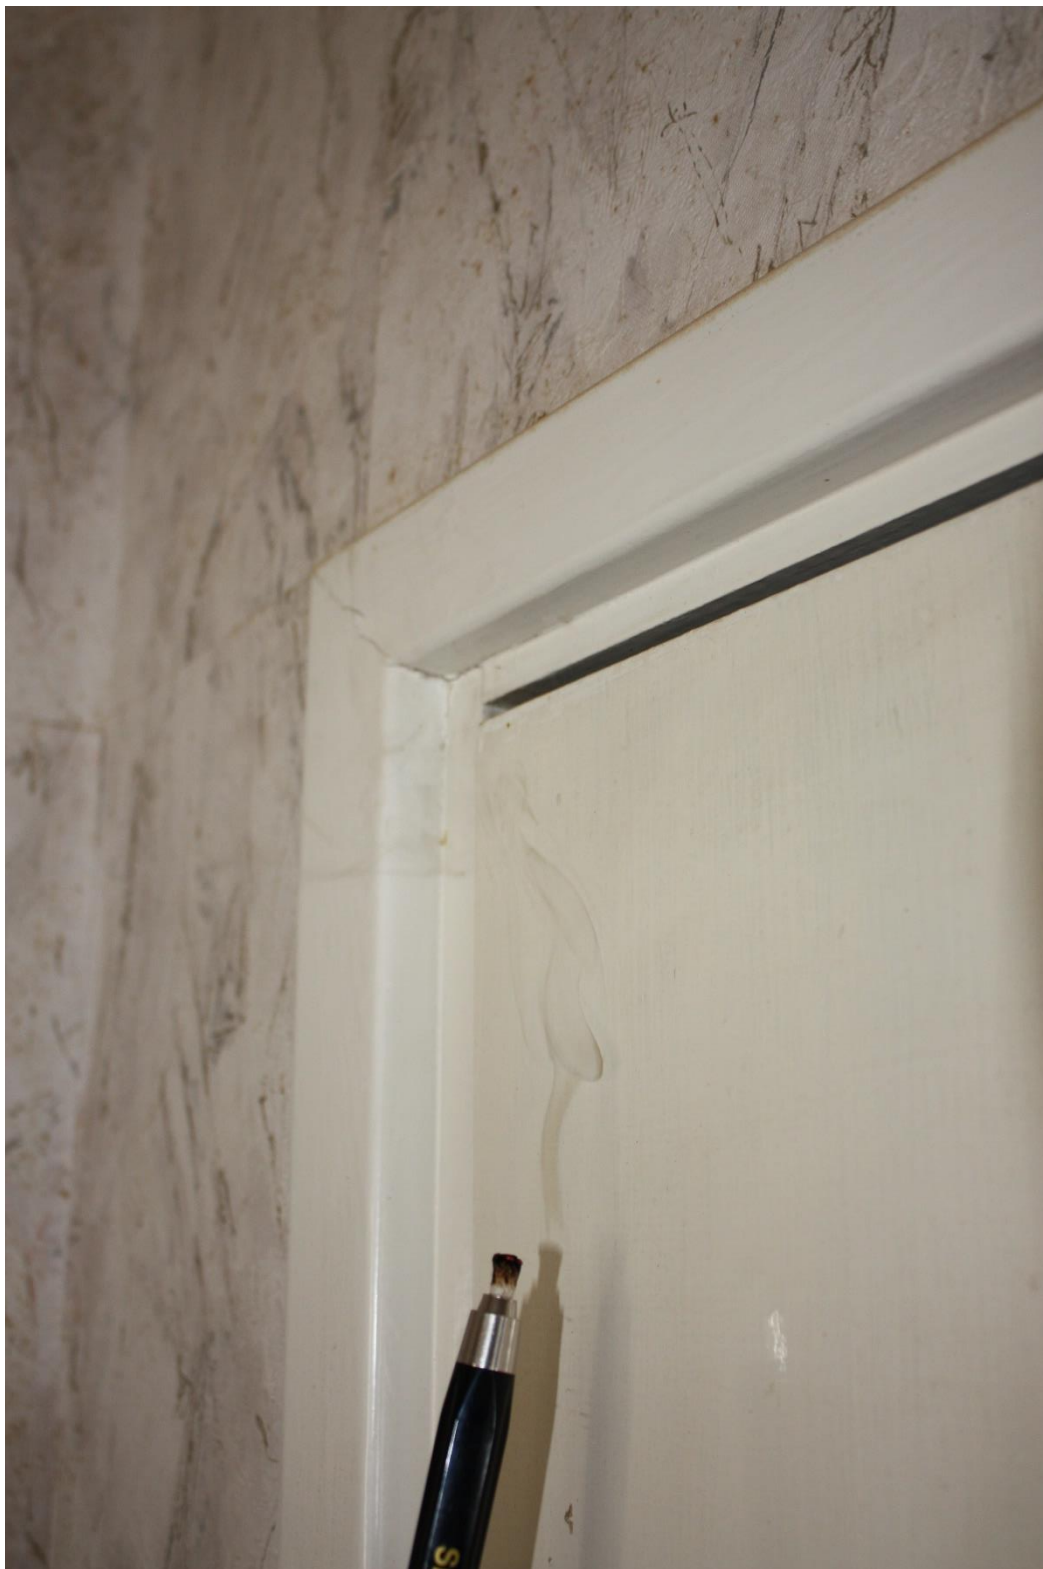
Kuva 3. Merkkisavukokeessa ei huomattu ainakaan mitään suurempia ilmavirtauksia kellarin oven saumoista. Oven saumat on tiivistetty hiljattain, ettei kellarin mahdollisesti saastunut ilma kulkeutuisi asuintiloihin.

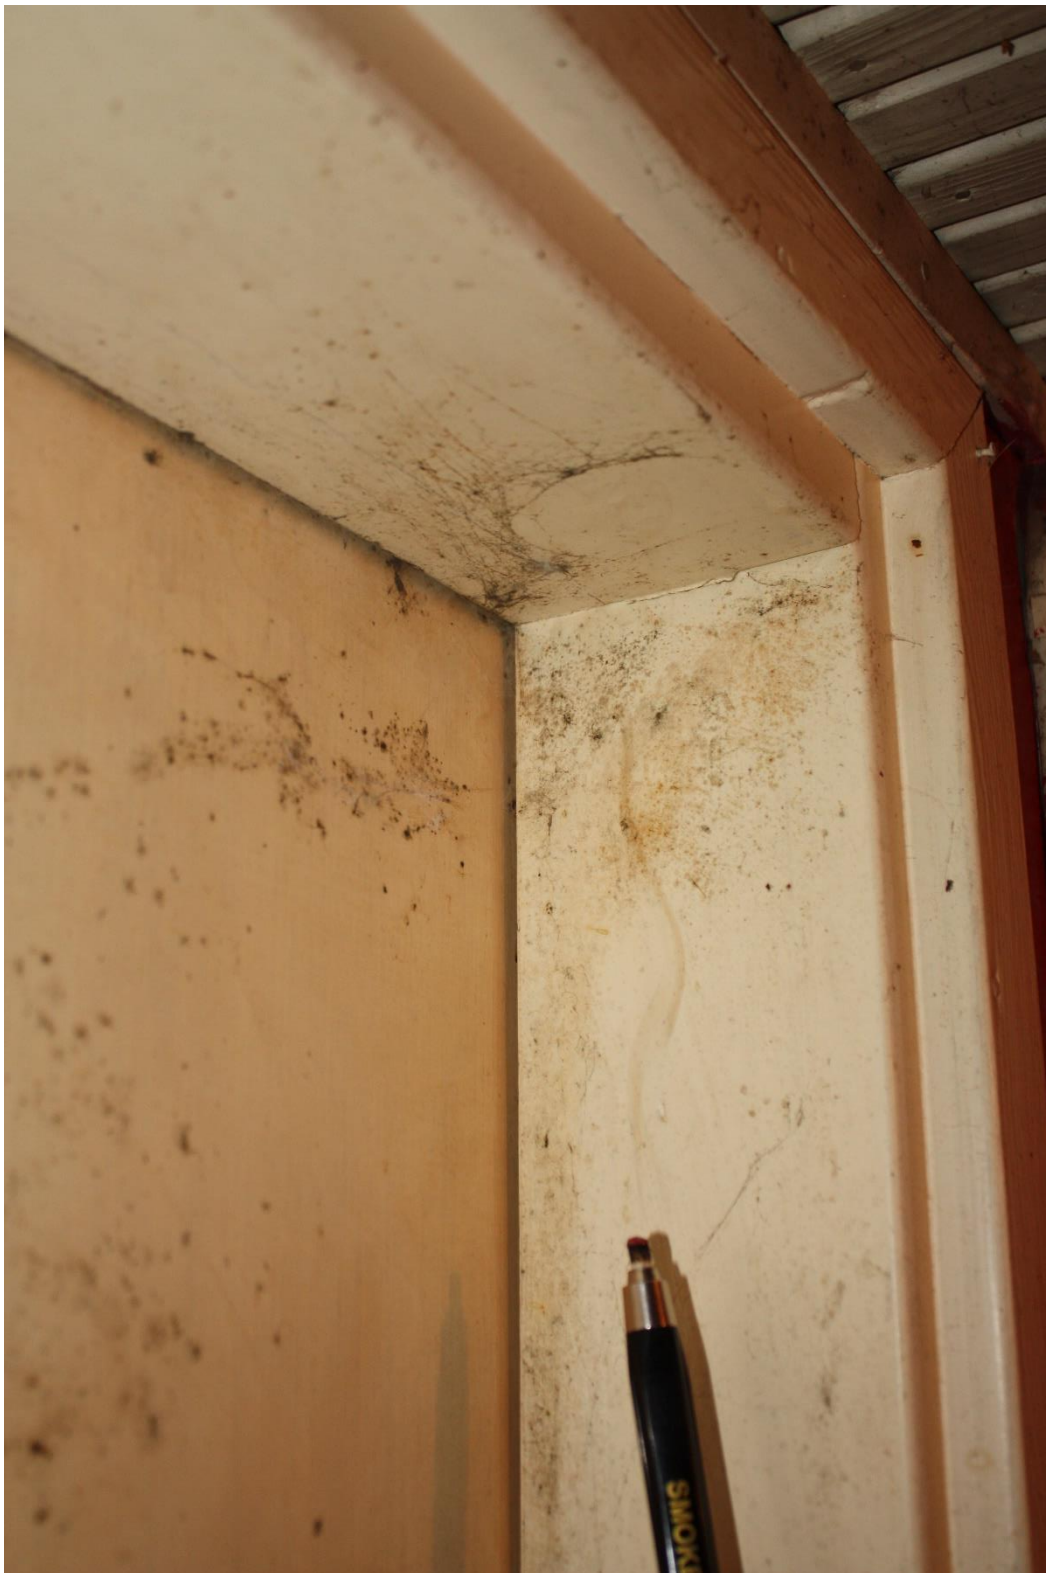
Kuva 4. Kellarin puolelta savu ei ainakaan voimakkaasti kulkeutunut oven saumakohtiin.

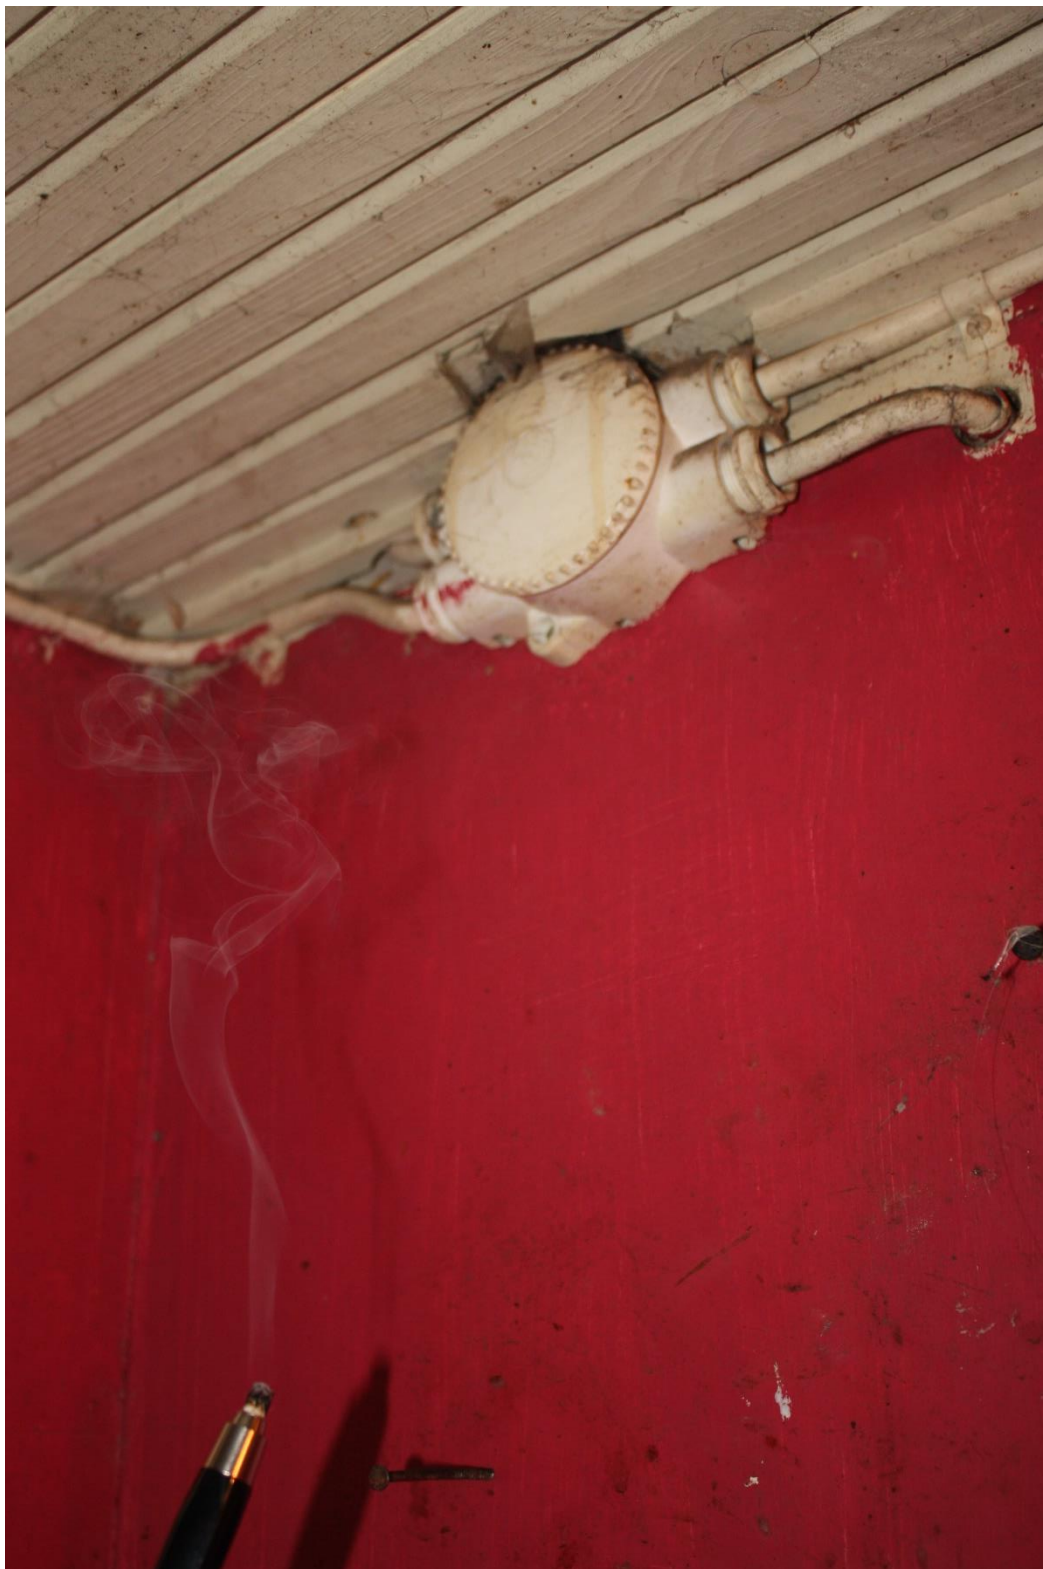
Kuva 5. Kellarinportaiden yläpäässä savu näytti kulkevan jakorasian vierestä katossa olevaan rakoon.
