# VESIVOIMALAN HUOLTOKARTOITUS

Valkeakosken vesivoimalaitos

Jarno Nieminen

Opinnäytetyö  
Maaliskuu 2017  
Kone- ja tuotantotekniikka  
Tuotekehitys

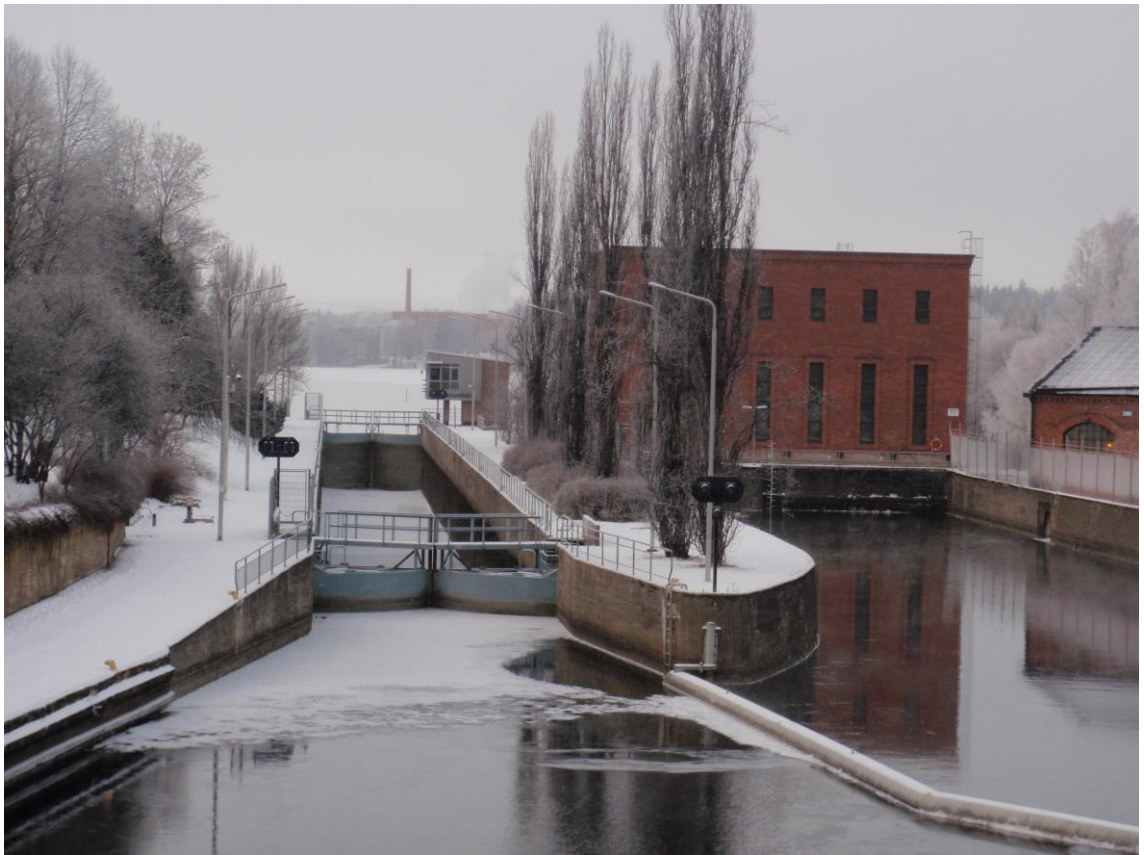
Laitoksen vieressä ylävirran puolelta katsottuna vasemmalla on Merenkulkulaitoksen omistama kanava. Kanava on valmistunut vesivoimalaitoksen jälkeen ja se tukkii reitin laitoksen pääoville (kuva 11).

KUVA 11. Valkeakosken vesivoimalaitosrakennus oikealla ja vasemmalla kanava

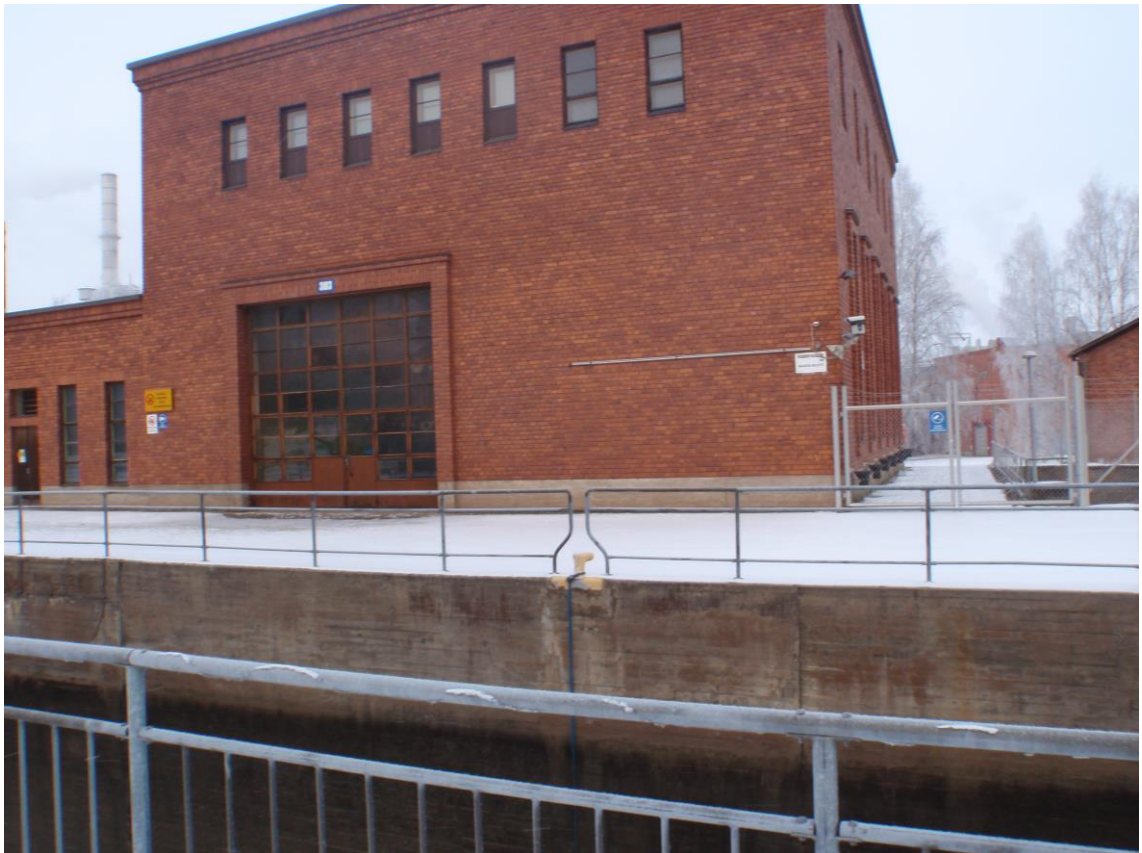
KUVA 12. Näkymä laitoksen pääovista kanavan toiselta puolelta.

Laitoksella käynnin tarkoituksena oli tarkastella etukäteen selvitettyjen ongelmien syitä. Ensimmäiseksi kiinnitettiin huomioita laitokselle johtaviin reitteihin. Kanava tukkii suoran pääsyn pääoville (kuva 12). Jos laitokselle täytyy jotain isompaa remonttia tehdä, osia täytyy pystyä kuljettamaan konepajoille kunnostettavaksi. Vaihtoehtoja osien kuljettamiselle on näillä näkymin kaksi. Ensimmäinen vaihtoehto olisi rakentaa väliaikainen silta kanavan yli osien kuljettamiseen. Toinen vaihtoehto olisi nostaa osat sisään autonosturilla rakennuksen toisella puolella olevan ikkunan kautta (kuva 13). Väliaikaisen silta kanavan yli lienee parempi vaihtoehto osien kuljettamiseen, vaikka se tarkoittaisi kanavan väliaikaista sulkemista. Autonosturin käyttö on epävarmaa, koska maaperä ikkunan puolella on epävarmaa maan alla kulkevien raakavesiputkien takia. Lisäksi nostomatka on hyvin pitkä ilman maanmuokkausta.

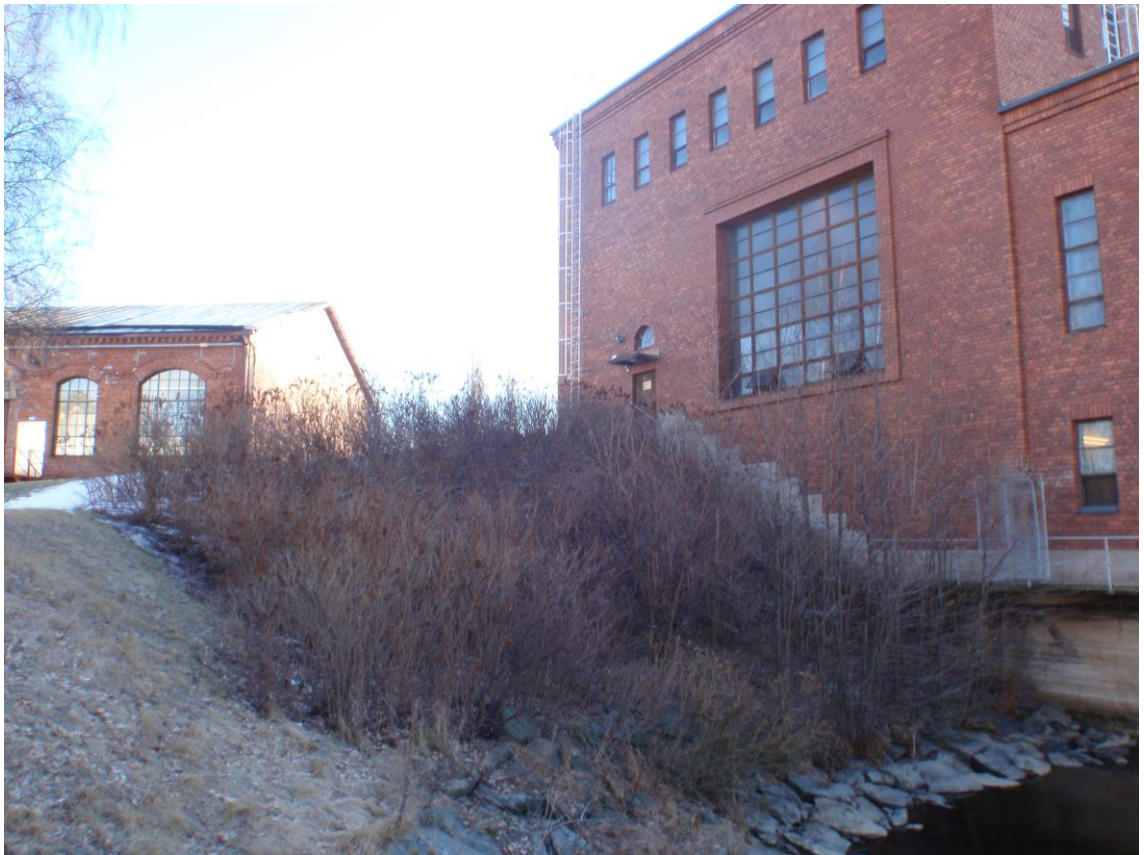
KUVA 13. Näkymä laitoksen paperitehtaan puolelta. Rinteen keskikohdassa näkyy iso ikkuna, jonka kautta voi mahdollisesti kuljettaa osia laitoksen sisään.

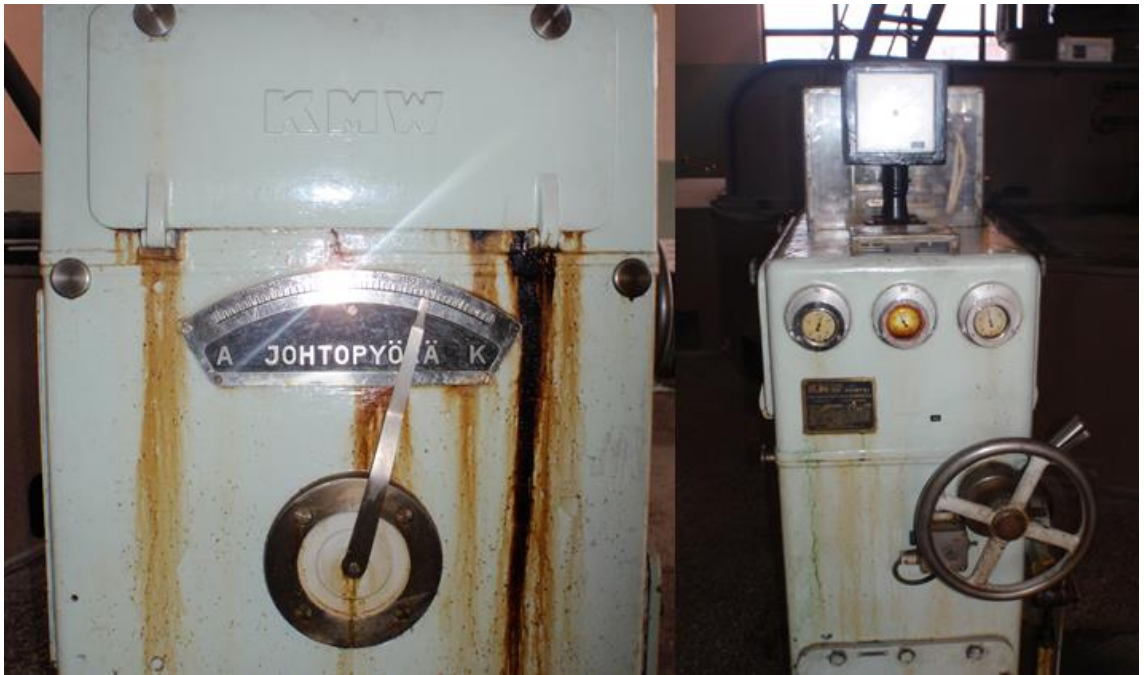
KUVA 14. Säättäjä kahdelta puolelta kuvattuna.

Vika voi olla säätäjässä, joka (kuva 14) on monimutkainen mekaaninen laite. Se sisältää jousia ja kaarilaitteen tapaisia kosketuspintoja. Kuluvien mekaanisten osien, kuoleentuneiden jousien ja vähäisen tietotaidon takia säätäjän korjaaminen voi osoittautua haastavaksi. Suomessa on tällä hetkellä yksi ihminen, joka osaa korjata tätä vanhan mallin säätäjää. Jos vika löytyy säätäjistä, on varaosat teetettävä erikseen.

Vastaava säätäjä on 30 vuotta sitten korvattu digitalisoinnilla Keltin voimalaitoksella. Mekaaninen säätäjä on näin saatu poistettua käytöstä ja johtopyörän ja turpiinien siipien asema tunnistettaisiin antureilla. Systemi ei tosin enää ole toiminnassa, koska Keltin voimalaitos modernisoitiin vuonna 2010. Tällä tavalla mahdollisesti säätö saataisiin digitalisoitua kustannustehokkaasti ja säätäjän kuluva mekaniikasta päästäisiin eroon. Jos Keltissä tehdystä toimenpiteestä on jäänyt dokumentteja talteen, voi toteutus olla hyvin nopea.

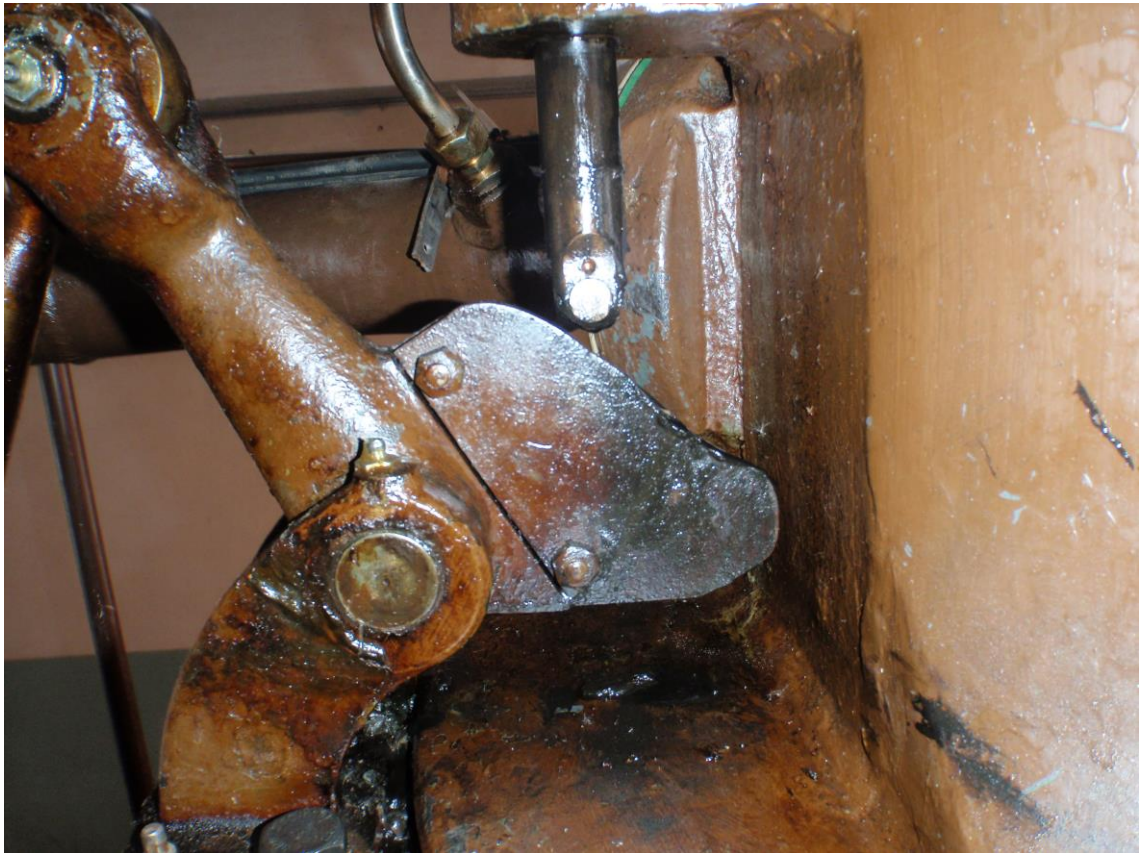
KUVA 18. Kombinaattorin säätötanko on kuluttanut kaarilaitteen profiilin pilalle.

Säätäjän turha edestakainen liike on ilmeisesti jatkunut hyvinkin kauan, koska kaarilaitteen kosketuspinta oli kulunut montulle. Edestakainen liike rasittaa myös muitakin laitoksen kone-elimä. Kaikki solukkeiden liikuttamiseen liittyvät laakerit ja tiivisteet kuluvat aiheuttaen välyksiä ja heikentäen säädön nopeutta ja tarkkuutta. Säätäjän ylimääräinen liike kuluttaa myös siipien kääntämiseen liittyvää laitteistoa. Kun kombinaattorin ja turpiinin sisällä olevan karaputken liukupinnat kuluvat, säätäminen hidastuu öljyn hukkaantuessa vuotoihin. Myös turpiinin siivet kääntyilevät kuluttaen siiven laakereita, mikä voi lopulta johtaa siipien aksiaalitiivisteiden vuotamiseen, koska välykset kasvavat laakerien kuluessa.

Kaarilaitteen kosketuspinta on vaihdettava, joten korjaustoimenpide on helppo ja olisi pieni taloudellinen investointi, mutta parantaisi laitoksen tuottoa ja hyötysuhdetta. Ongelman ilmentymisen tulevaisuudessa voi estää poistamalla säädön edestakaisin liike.

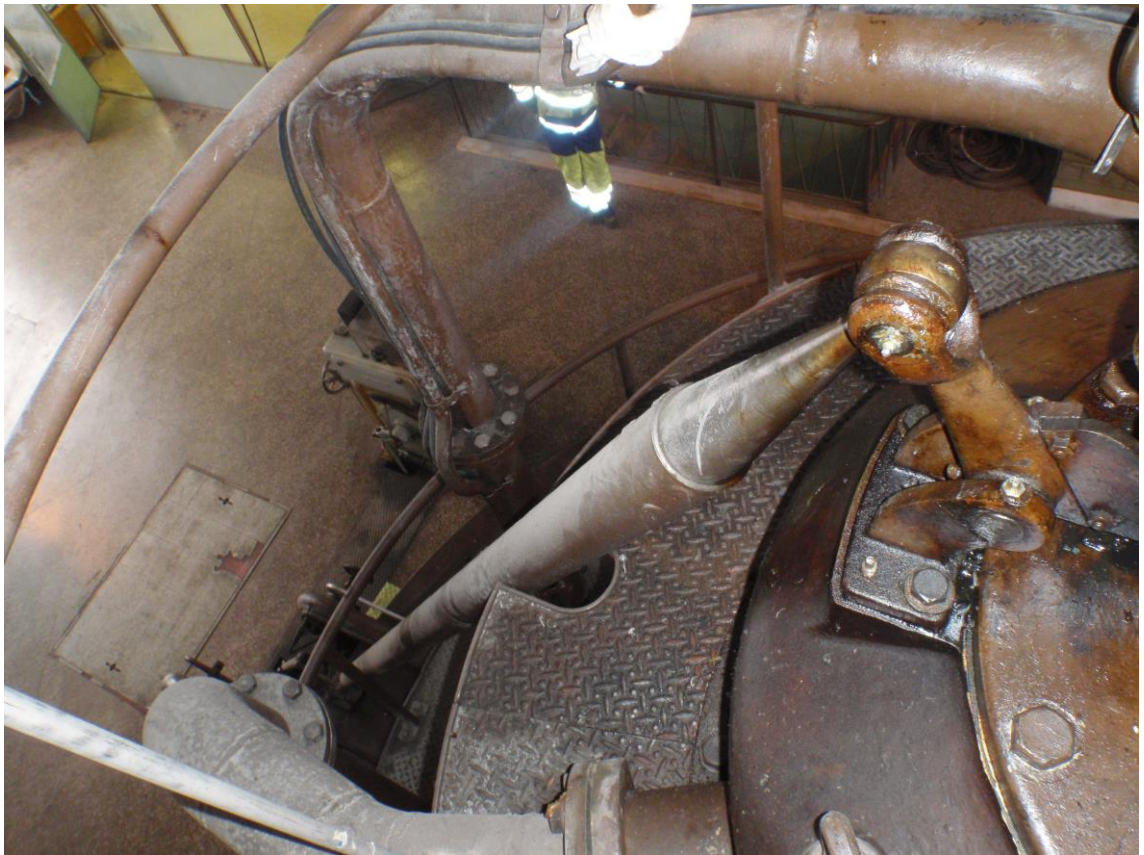
KUVA 19. Kaarilaite on kiinni säätötangossa, joka kiinnittyy suoja Pellin alla olevaan akseliin, joka saa voimansa säätäjältä.

Vaikka mekaaninen säätäjä poistuisikin käytöstä, saattavat säätötangot jäädä. Säätötangoille välitetään säätöliike varmemmalla digitaalisäätäjällä. Kuvista 19 ja 20 saa käsityksen säätöprosessista. Jos tankojen kytkennöissä ilmenee välyksiä, ne voidaan laakerien vaihdoilla poistaa.

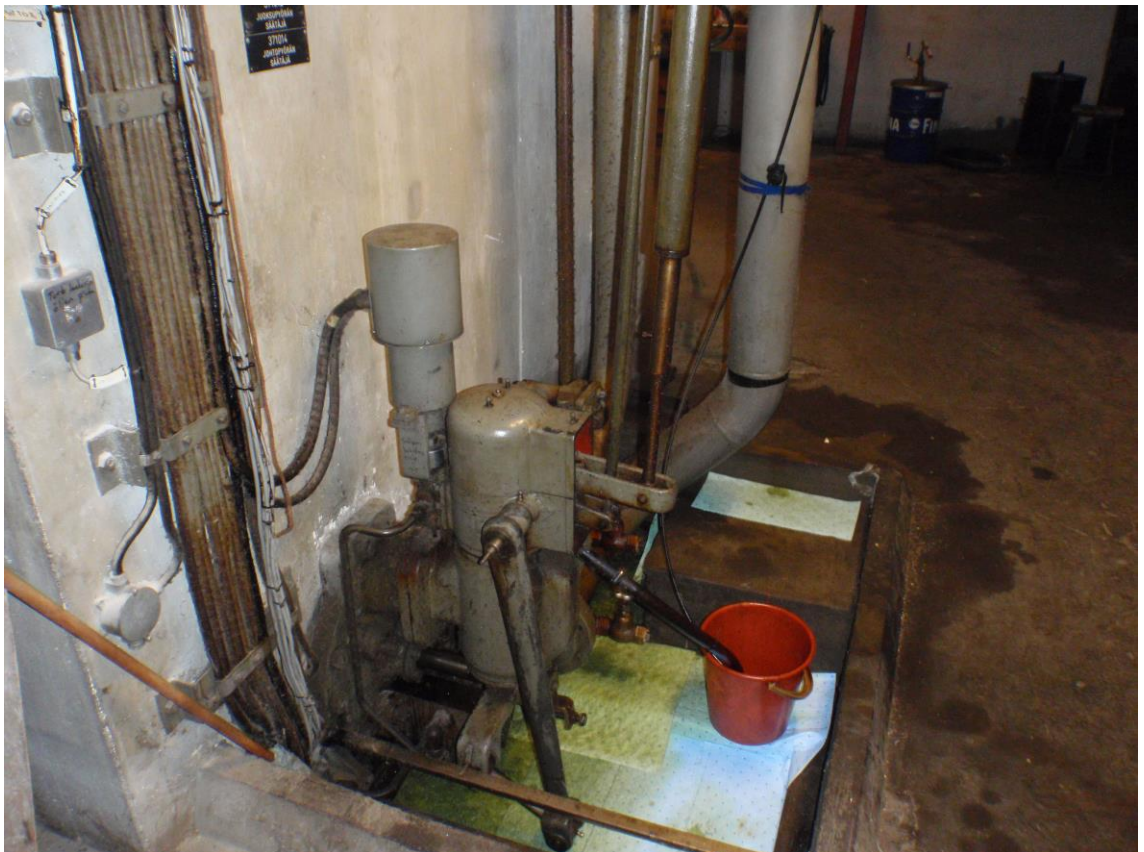
KUVA 20. Servosylinteri ja sen perässä oleva öljynjakopesä, josta lähtee säätötangot akselille, joka on kiinni säätäjässä.

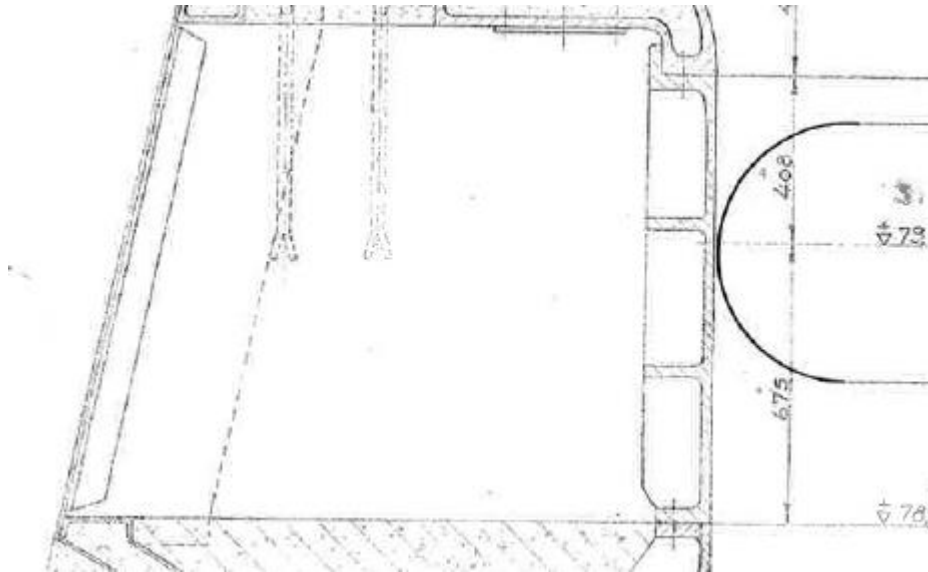
KUVA 21. Irrotettava segmentti ja tila, johon siipi vedetään.

Jos siipitiivisteissä tässä vaiheessa kuitenkin huomataan merkittäviä vuotoja, voidaan kammiosta ottaa segmentti irti siipitiivisteen vaihtoa varten (kuva 21). Siipi irrotetaan ja

vedetään kammion seinämässä olevaan koloon, jotta aksiaalitiivisteiden vaihto onnistuu. Koneetta tulee pyörittää sen verran, että siipi osuu irrotetun segmentin kohdalle. Tiivisteiden vaihto on toimenpiteenä tosin vaativa ja kallis, eikä tiiveydestä voi olla edes varma.

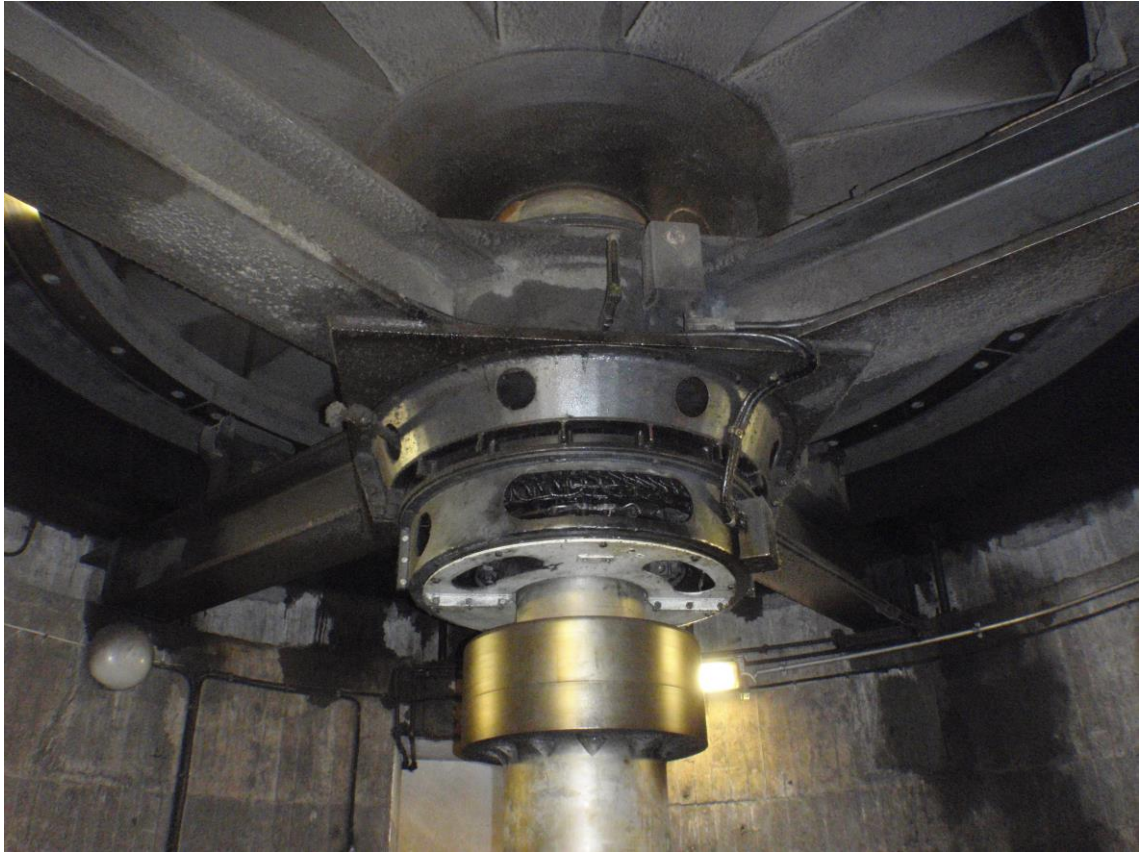
KUVA 22. Ristikon keskellä sijaitsee kannatuslaakeri. Kuvassa näkyy myös turpiinin akselin ja staattorin akselin kiinnityskohta.

Kannatuslaakeri (kuva 22) on merkittävä vesivoimakoneen laakeri turpiinin ohjauslaakerin lisäksi. Se kantaa koneen pyörivien osien painon. Asianmukaisen tahon kannattaa tutkia laakerin kunto, koska se on ratkaiseva tekijä laitoksen eliniän määrittämisessä.
